**UNIVERSIDAD NACIONAL AUTÓNOMA DE MÉXICO**

**FACULTAD DE INGENIERÍA**

**Análisis de las técnicas empleadas en el  
proceso de rehabilitación sísmica de la  
infraestructura física educativa de la  
Ciudad de México**

**TESIS**

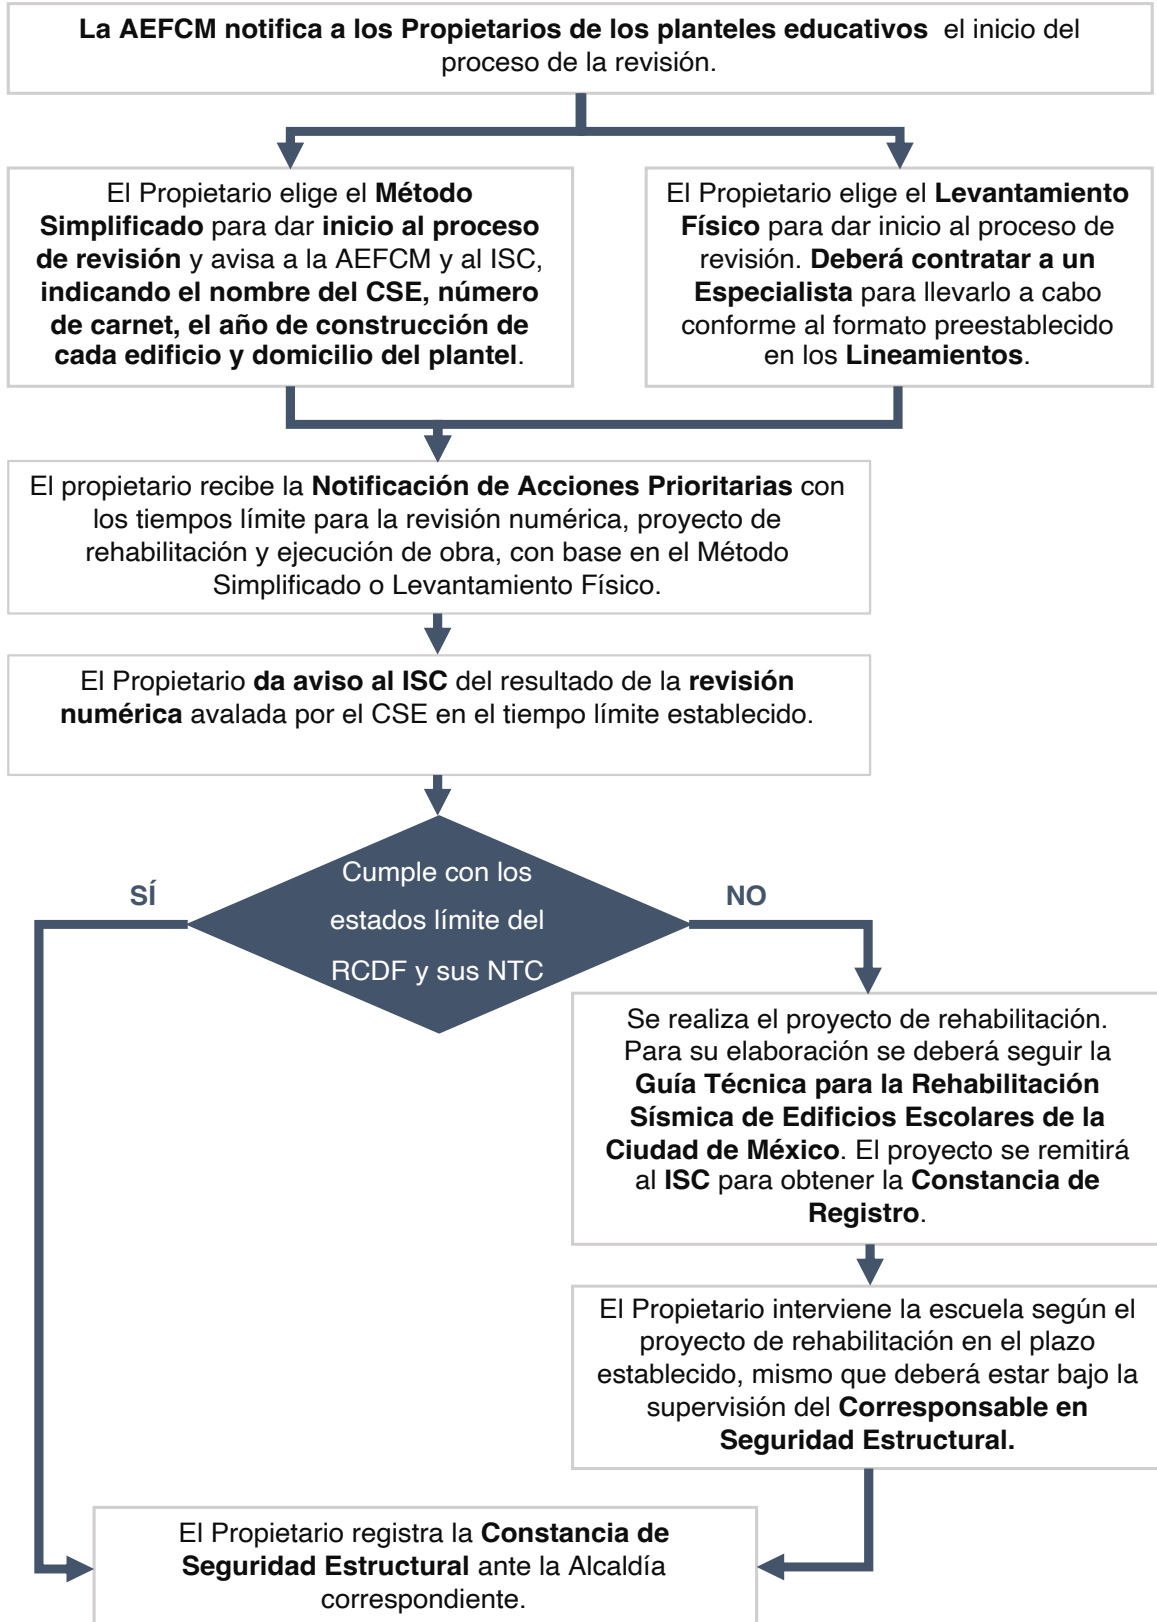
Figura 3.3 Diagrama de flujo de los Lineamientos para la revisión de la seguridad estructural de planteles educativos privados

Para mayor claridad, el proceso anteriormente descrito se muestra en la Figura 3.3.

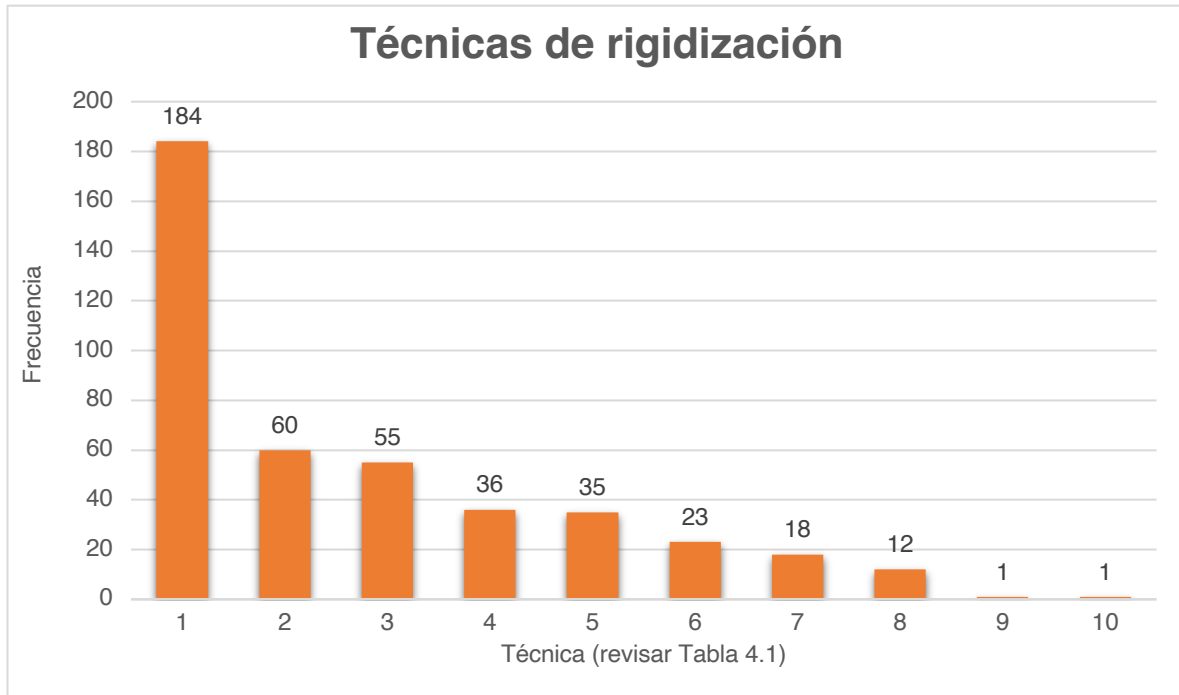
**Figura 4.4 Frecuencia de uso de técnicas de rigidización en el Programa de Actualización**

En la Figura 4.4 se presentan las frecuencias de uso de cada técnica de rigidización dentro de los proyectos analizados.

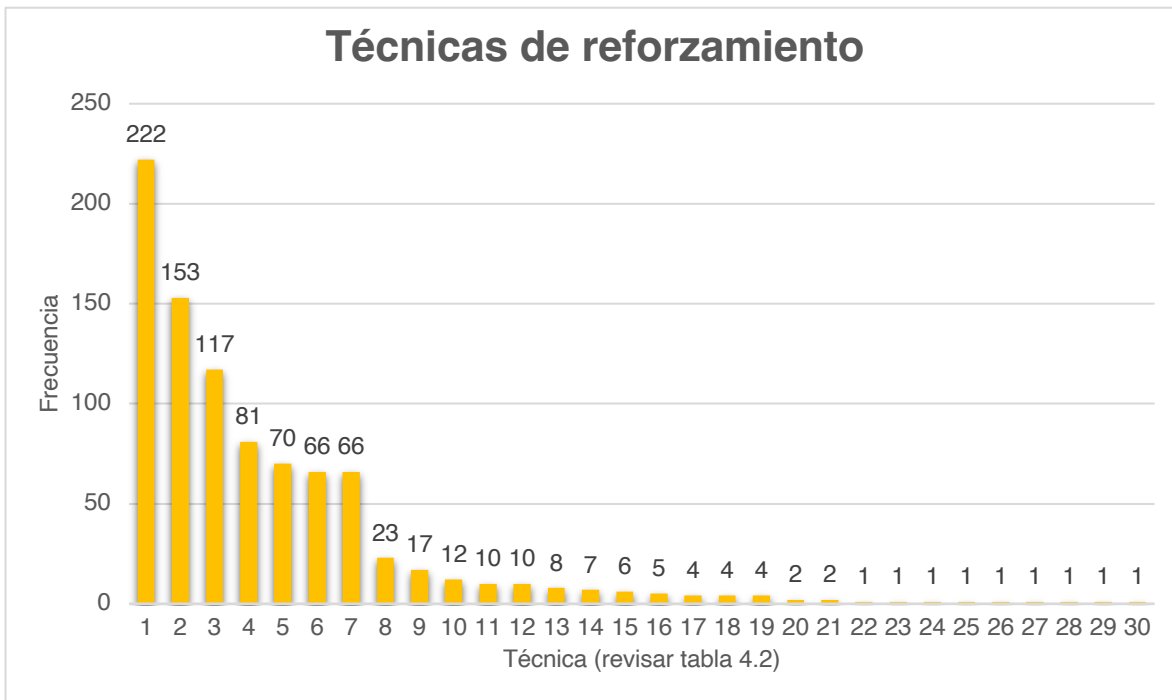
**Figura 4.5 Frecuencia de uso de técnicas de reforzamiento en el Programa de Actualización**

24	Adición de columnas y trabes metálicas nuevas a marcos metálicos existentes para formar micro-marcos.
25	Reforzamiento de columnas "IR" con perfiles "T" formando una "+".
26	Reforzamiento de vigas "IR" con placas para convertirla en sección cajón.
27	Perfiles metálicos a columnas en lecho inferior de losa.
28	Montenes con mayor peralte para cubiertas ligeras.
29	Sobrelosa de concreto.
30	Tensores metálicos circulares en cubierta ligera.

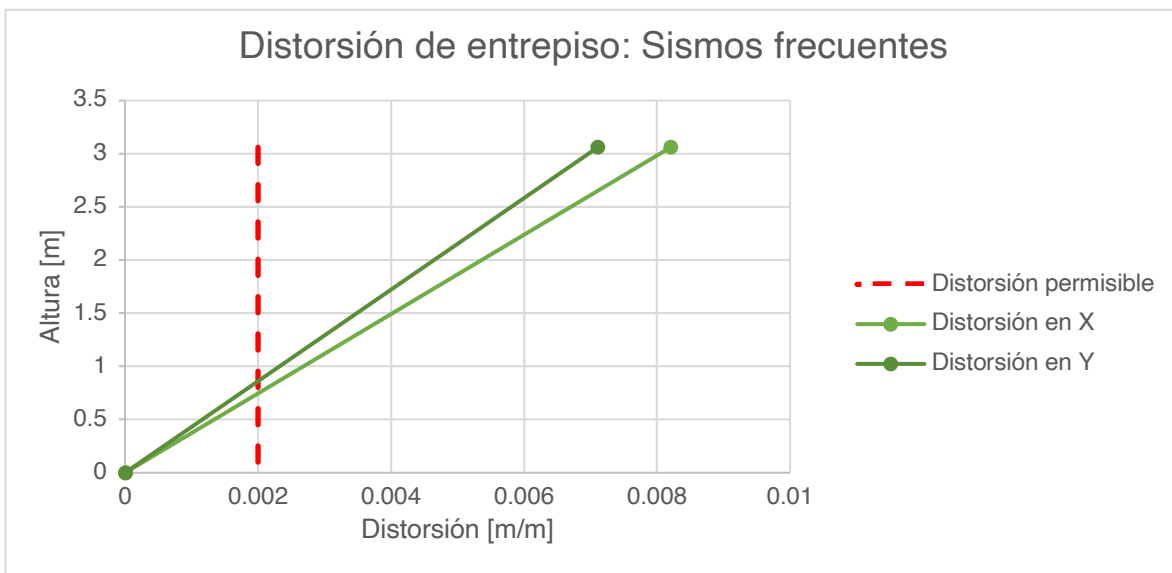
**Figura 5.25 Distorsión de sismos frecuentes vs distorsión permisible (Estado actual)**

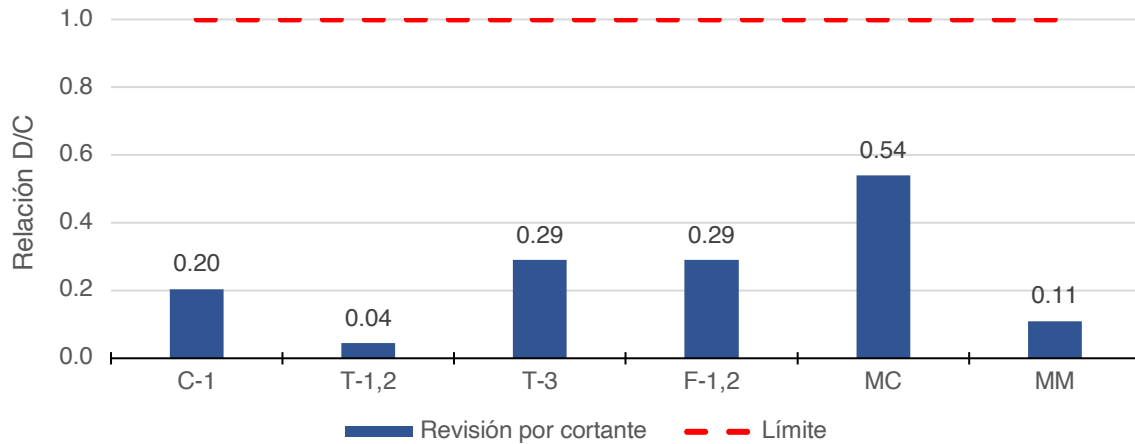
**Figura 5.33 Relaciones demanda-capacidad en cortante de los elementos (Estado rehabilitado MC-1)**

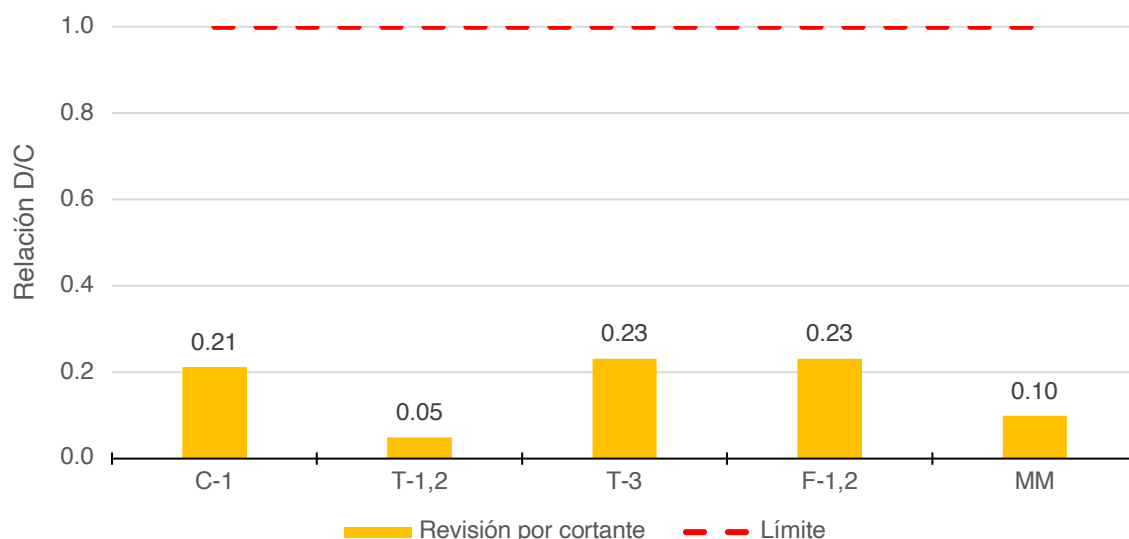
**Figura 5.39 Relaciones demanda-capacidad en cortante de los elementos (Estado rehabilitado CV-1)**

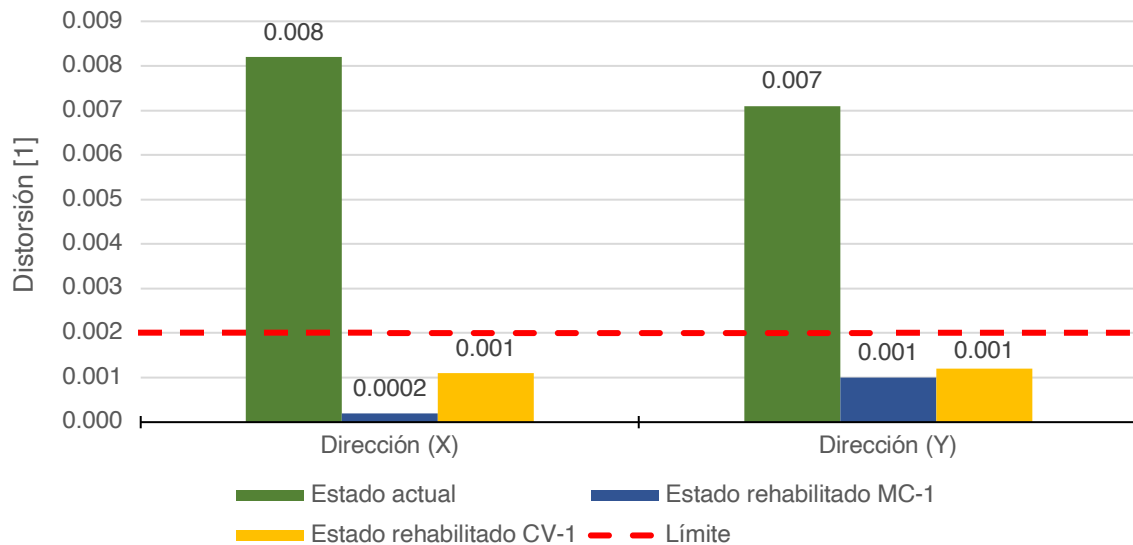
**Figura 5.43 Comparación de las distorsiones de sismos frecuentes del estado actual y las rehabilitaciones propuestas**
