UNIVERSIDAD NACIONAL AUTÓNOMA DE MÉXICO

FACULTAD DE INGENIERÍA

**Estudio y proyecto de estabilización
de un talud carretero en rocas ígneas
en el Occidente de México**

INFORME DE ACTIVIDADES PROFESIONALES

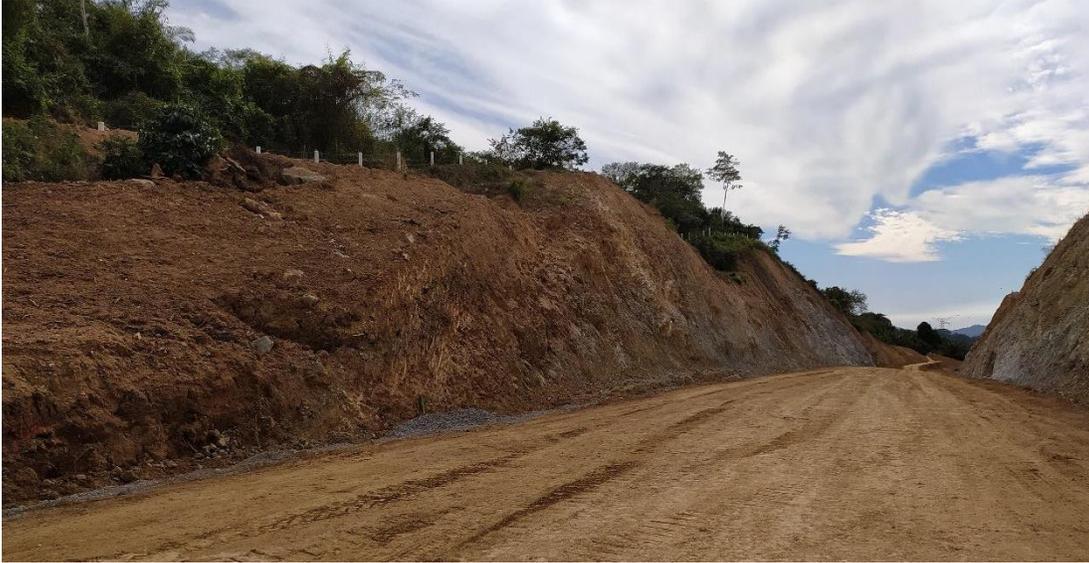
Foto 1.1 Vista general del talud en estudio.

El corte se encuentra excavado en un cuerpo de pórfido andesítico, roca ígnea de origen intrusivo con diferentes grados de meteorización y alteración hidrotermal, le sobreyace una capa de suelo residual. En la Foto 1.1 se observa una vista general del talud.

Presenta grietas de tensión en la corona de una distancia de aproximadamente 2 m de la línea de ceros y con una profundidad aproximada de 0.5 m, así como un caído en la parte final del talud, ocurrido en temporada de lluvia.

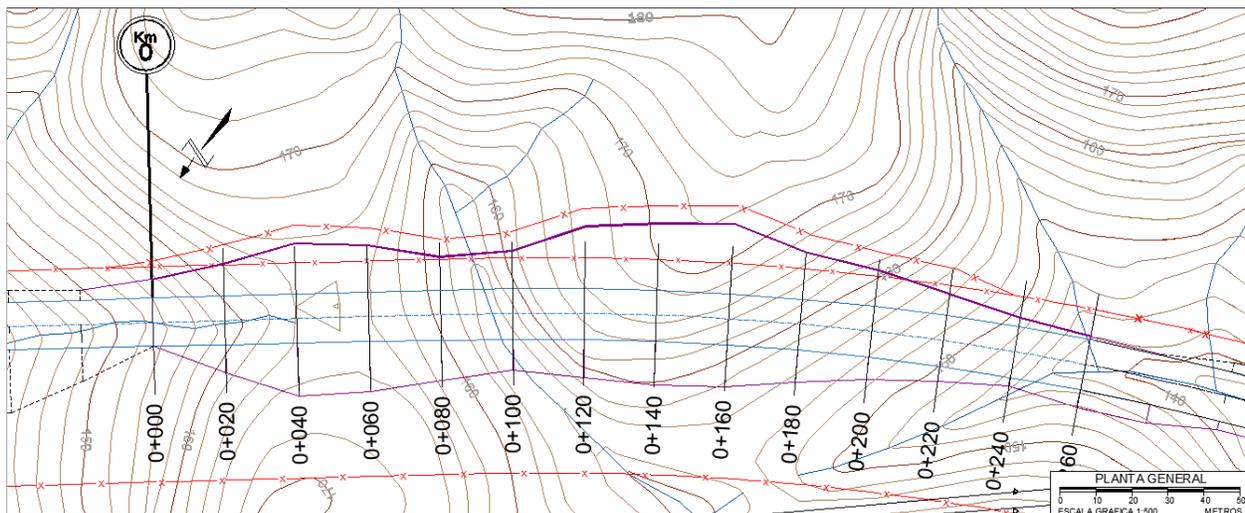
Figura 2.1 Planta topográfica.

En la Figura 2.1 y Figura 2.2 se observa la planta y perfil topográfico obtenido por la Restitución Fotogramétrica, adicionalmente se puede encontrar el Plano Topográfico a escala en el apartado de anexos.

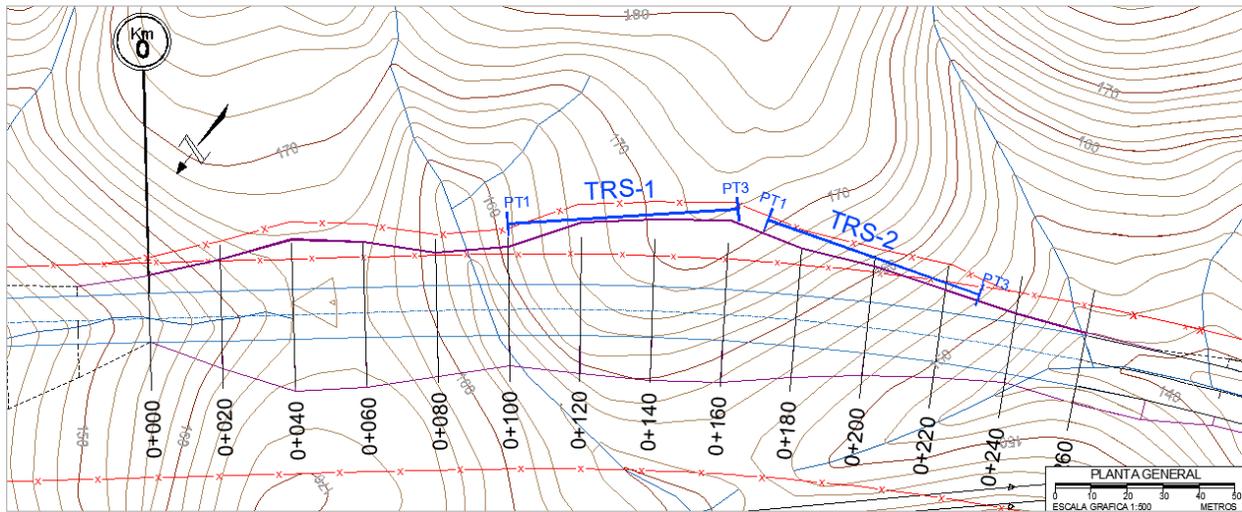
Figura 3.2 Ubicación de tendidos de refracción sísmica.

Con la información obtenida en campo relacioné los diferentes materiales del subsuelo, como resultado los perfiles de integración se encuentran en el Plano Geológico-Geotécnico (Plano GL/GT), las cuales definí con base en el análisis de rangos de velocidad y su distribución en el talud. El plano presentado lo elaboré mediante los softwares AutoCAD y CivilCad, en este presento la distribución de los tendidos, ubicación de los puntos de tiro (PT) extremos y los perfiles geosísmicos, como se observa en la Figura 3.2 y Figura 3.3.

Unidad Geosísmica	Velocidad Sísmica [m/s]	Descripción del Material	Correlación con litología
US-1	189-244	Suelos y roca alterada.	Suelo Residual. (<i>Su</i>) Pórfido andesítico intensamente meteorizado. (<i>PA int</i>)
US-2	1184-1190	Roca fracturada.	Pórfido andesítico meteorizado. (<i>PA met</i>)
US-3	2154-2325	Roca no meteorizada.	Pórfido andesítico. (<i>PA</i>)

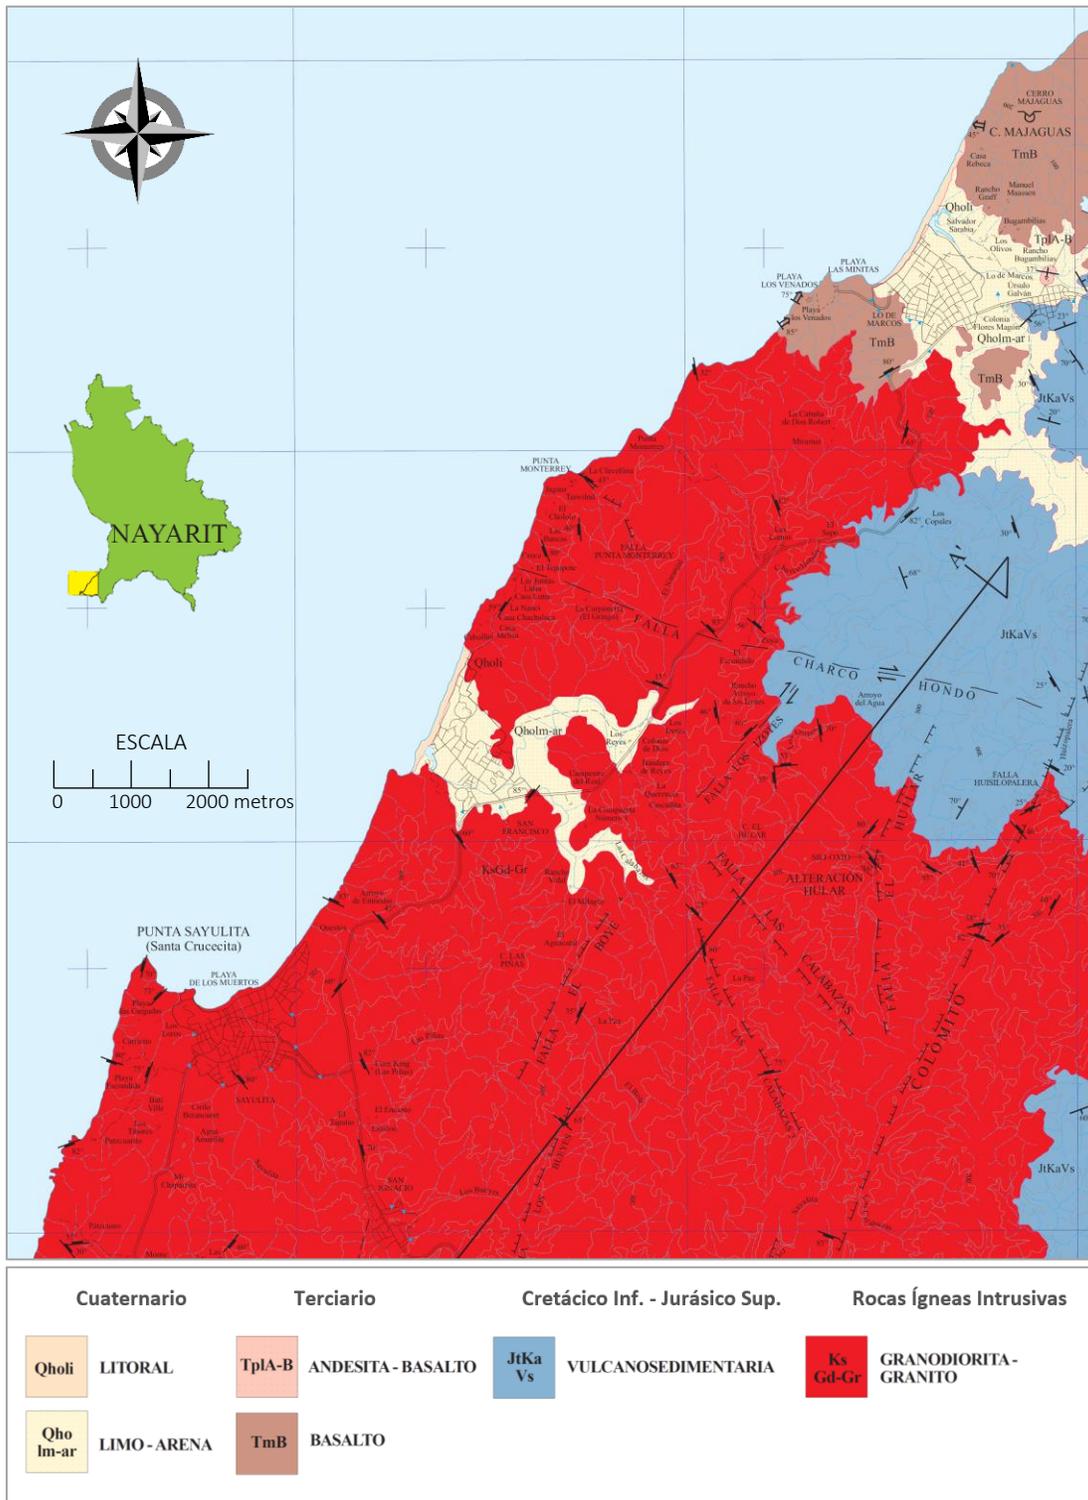
Figura 4.3 Geología regional.

Recopilado de Carta Geológica-Minera del SMG (2001) Punta Sayulita F13-C58, Escala 1:50,000

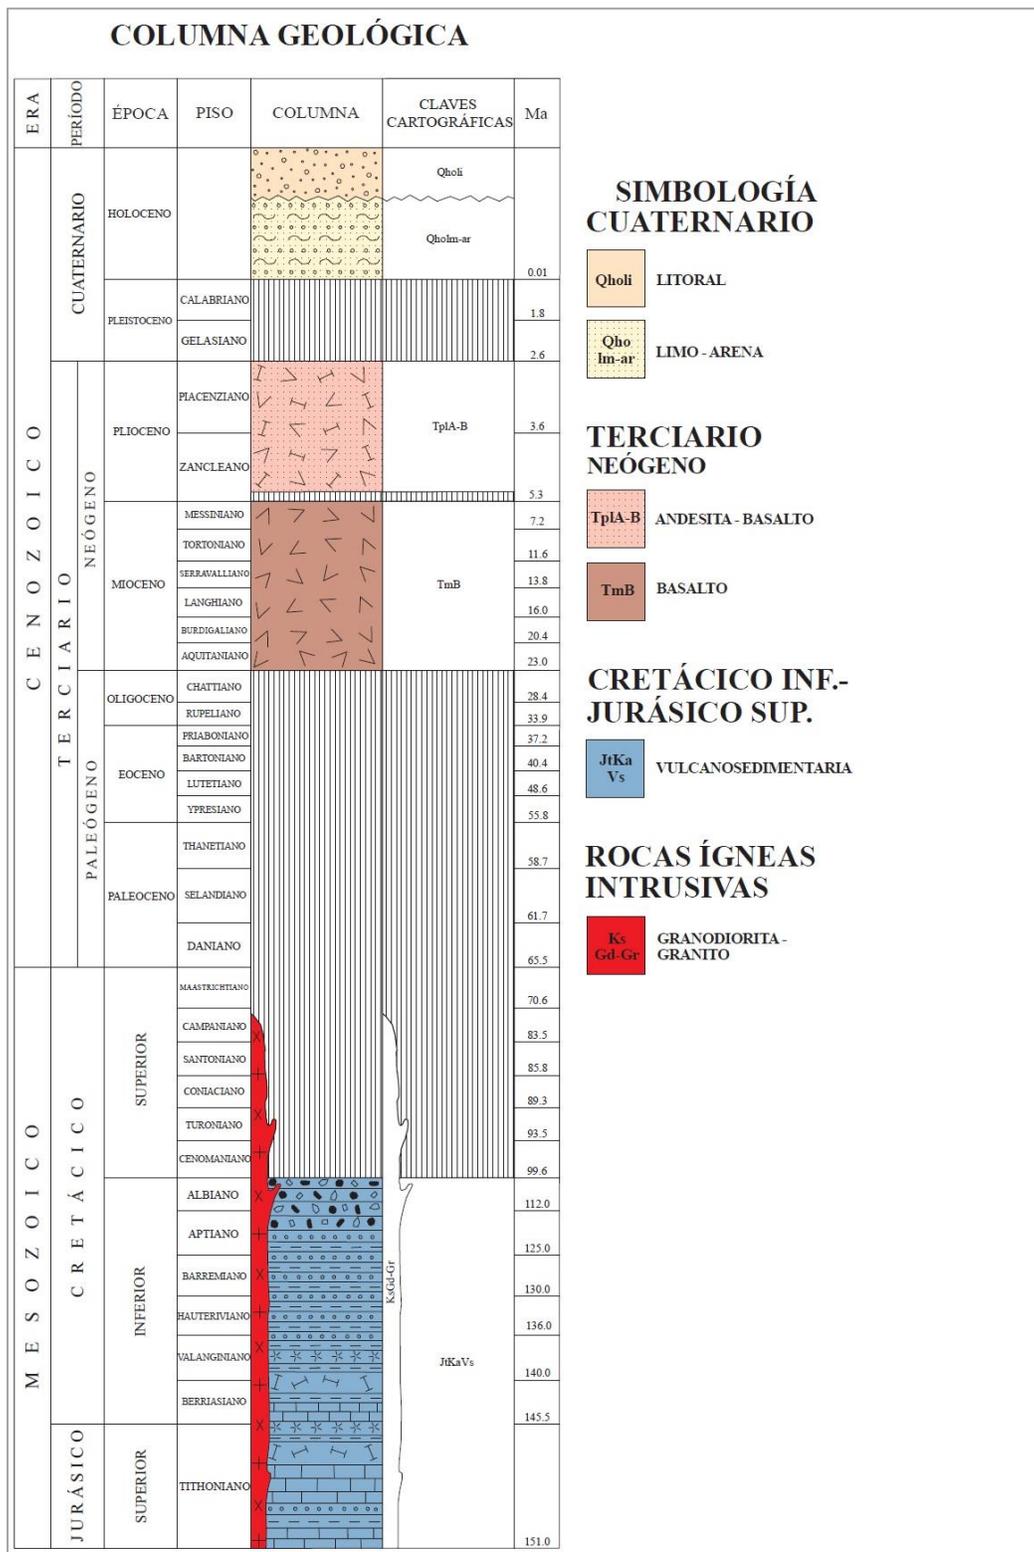
Figura 4.4 Columna estratigráfica.

Recopilado de Carta Geológica-Minera del SMG (2001) Punta Sayulita F13-C58, Escala 1:50,000

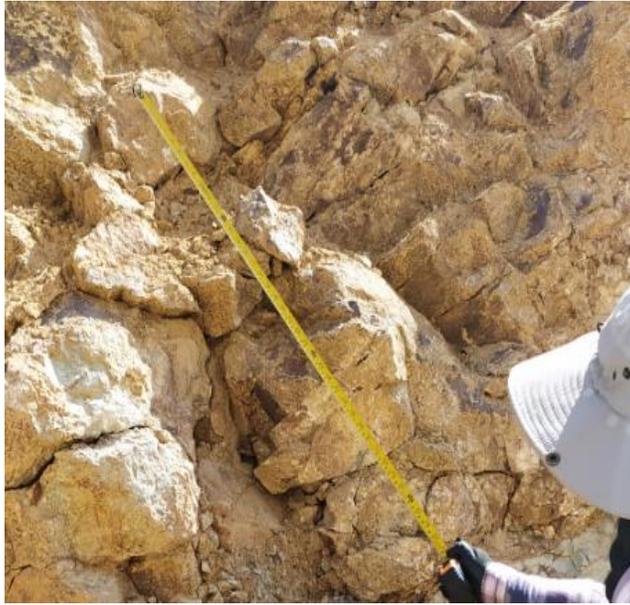
Foto 4.5 Pórfido andesítico meteorizado.

Cuerpo pórfido andesítico, roca ígnea de origen intrusivo, de café claro a ocre, se encuentra afectado por un grado medio de oxidación. Tiene estructura compacta con alto fracturamiento, éste es cerrado, en algunos sitios las discontinuidades se abren algunos pocos mm, el grado de meteorización varía de moderado a altamente meteorizado. La unidad se extiende a lo largo del corte, en la parte superior, sobre el Pórfido andesítico. Se observa en la Foto 4.5.

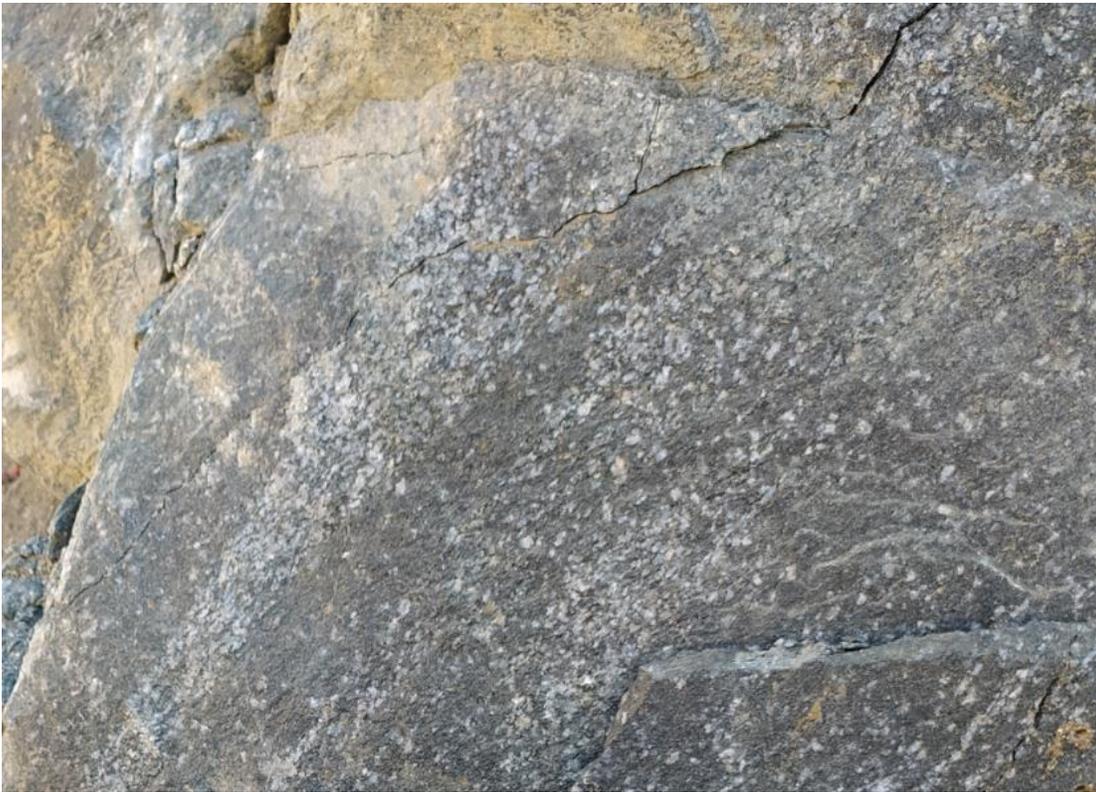
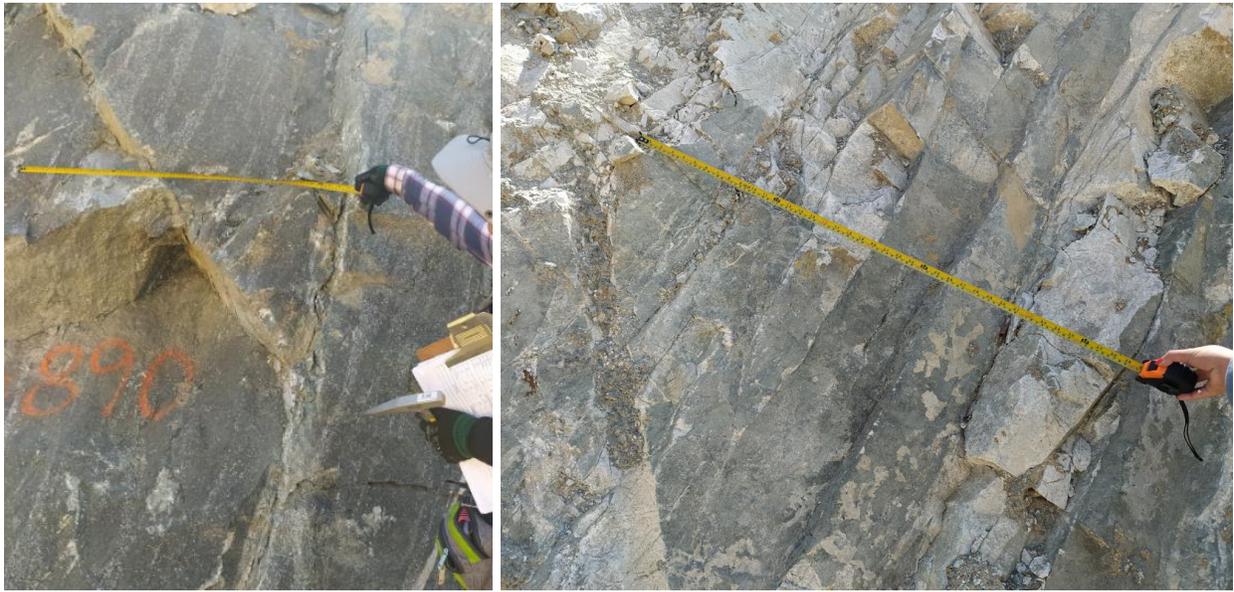
Pórfido andesítico, roca ígnea de origen intrusivo, resistente, de color gris a verde claro por alteración hidrotermal, se caracteriza por fenocristales de plagioclasas embebidos en una matriz microcristalina compacta, masivo con fracturamiento de medio a cerrado, los planos de discontinuidad tienen una incipiente oxidación en su superficie; en algunas zonas aumenta el contenido de sílice formando vetillas de cuarzo, la alteración hidrotermal se manifiesta con la presencia de sulfuros diseminados de pirita. Se observa en la Foto 4.6 y Foto 4.7.

Foto 4.6 Pórfido andesítico.

Foto 4.7 Pórfido andesítico.

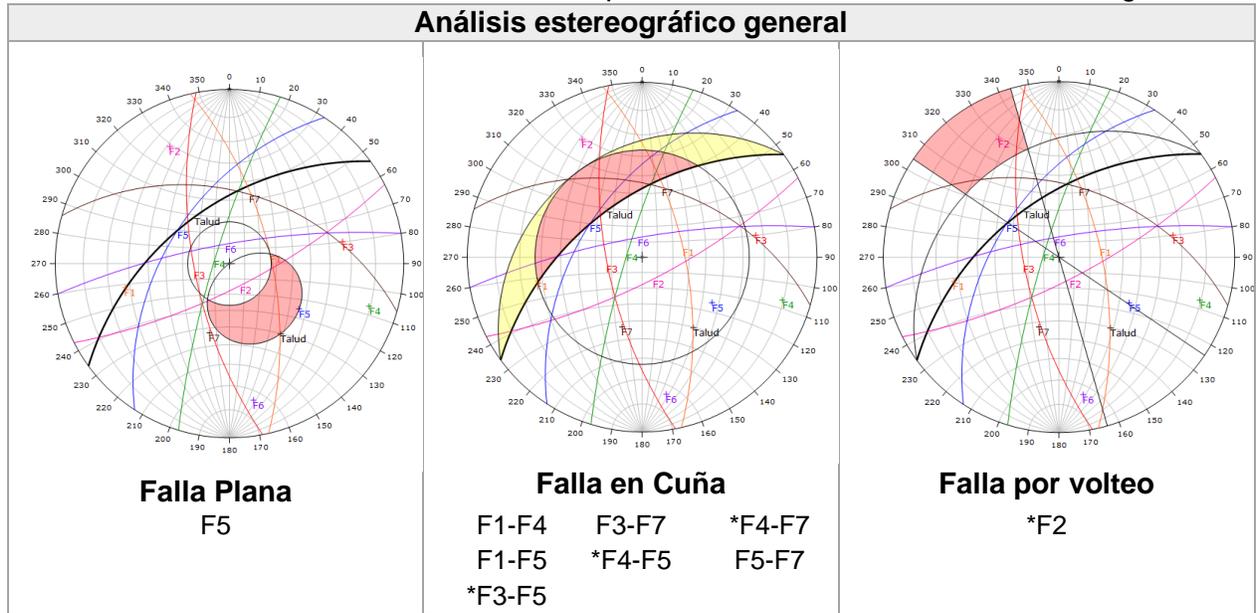
Figura 4.8 Resultados generales de análisis estereográficos.

Los resultados de los análisis realizados en Dips V6 se encuentran resumidos en la Figura 4.8.

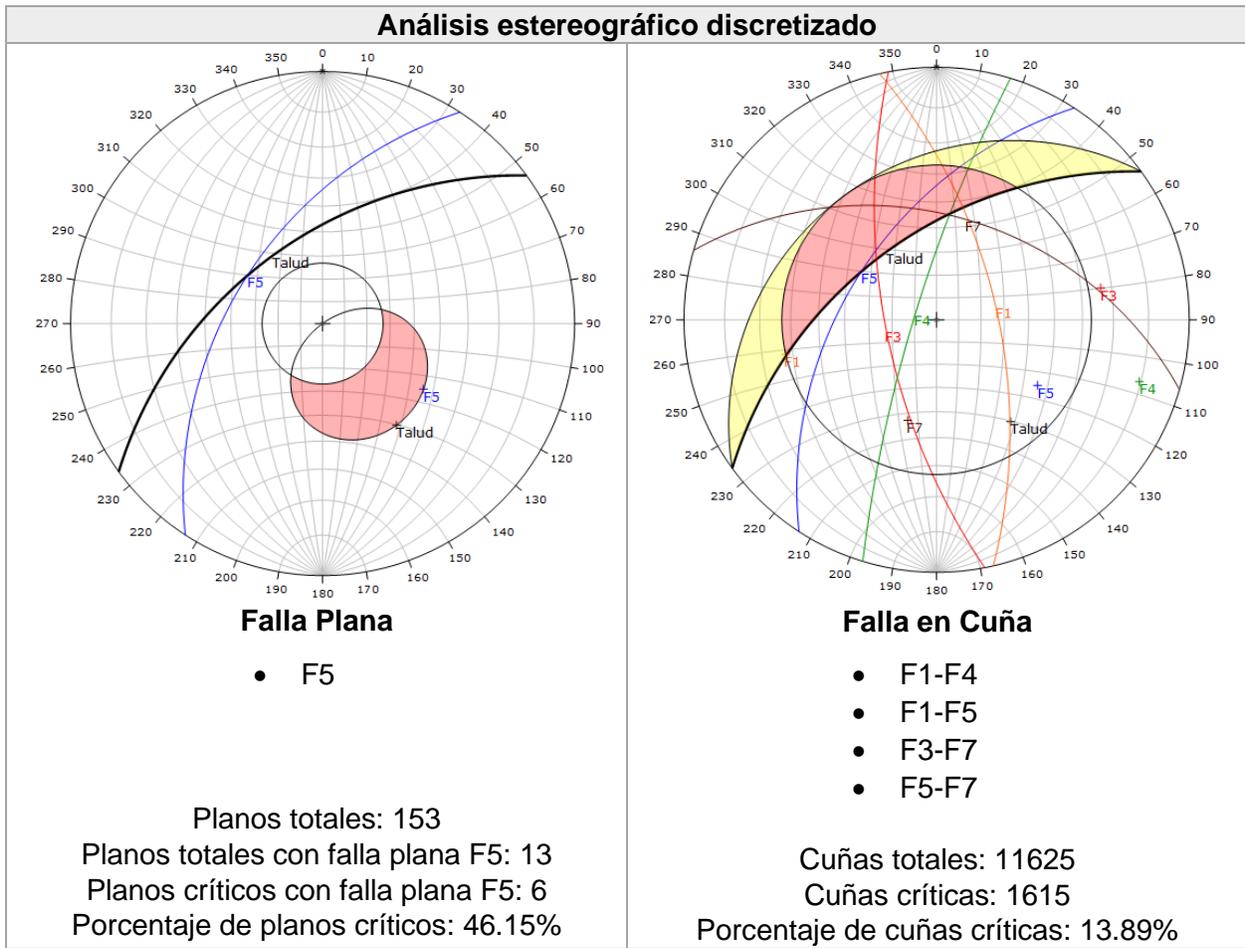
Figura 4.9 Resultados de análisis estereográfico discretizado.

Al rectificar los datos obtenidos con las observaciones de campo, discreticé los resultados brutos para apegarlo a la realidad (*). El resumen lo presento en la Figura 4.9.

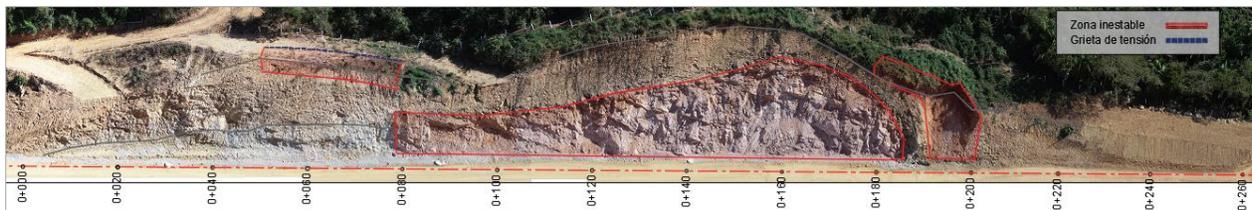
Figura 4.10 Distribución de elementos potencialmente inestables.

Delimité zonas con evidencia de desprendimientos, zonas inestables y caídos previos. Su distribución se proyecta en el Plano Geológico-Geotécnico y se observa en la Figura 4.10, y de la Foto 4.10 a la Foto 4.12.

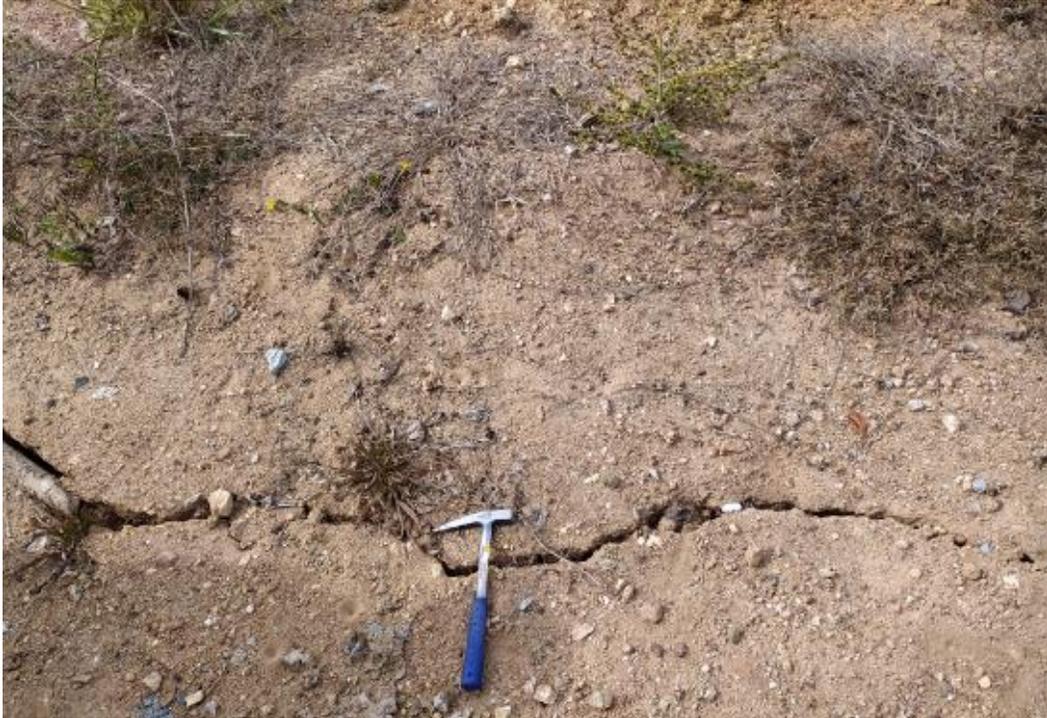
De manera puntual, en la parte superior de la corona se presentan grietas de tensión a una distancia de aproximadamente 2 m de la línea de ceros y de una profundidad aproximada de 0.5 m, se muestra en la Foto 4.10.

Foto 4.10 Grieta de tensión presente en la corona del talud.

Estas tres propuestas las consideré principalmente por el cambio de geometría, eliminar la grieta de tensión impacta significativamente para la estabilidad buscada en el corte carretero. La nueva línea de ceros quedó a una distancia de:

- **Propuesta 1:** Doble abatimiento. 1.0 m de la antigua grieta de tensión
- **Propuesta 2:** Abatimiento. 2.9 m de la antigua grieta de tensión
- **Propuesta 3:** Berma 0.7 m de la antigua grieta de tensión

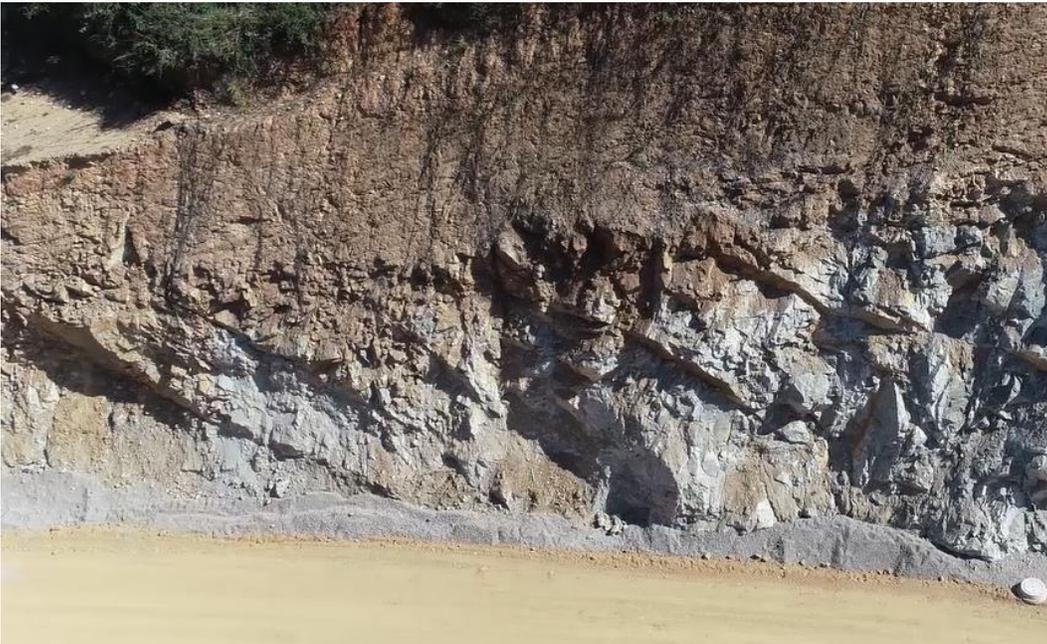
Foto 4.11 Bloques de pórfido andesítico susceptible a caída o vuelcos.

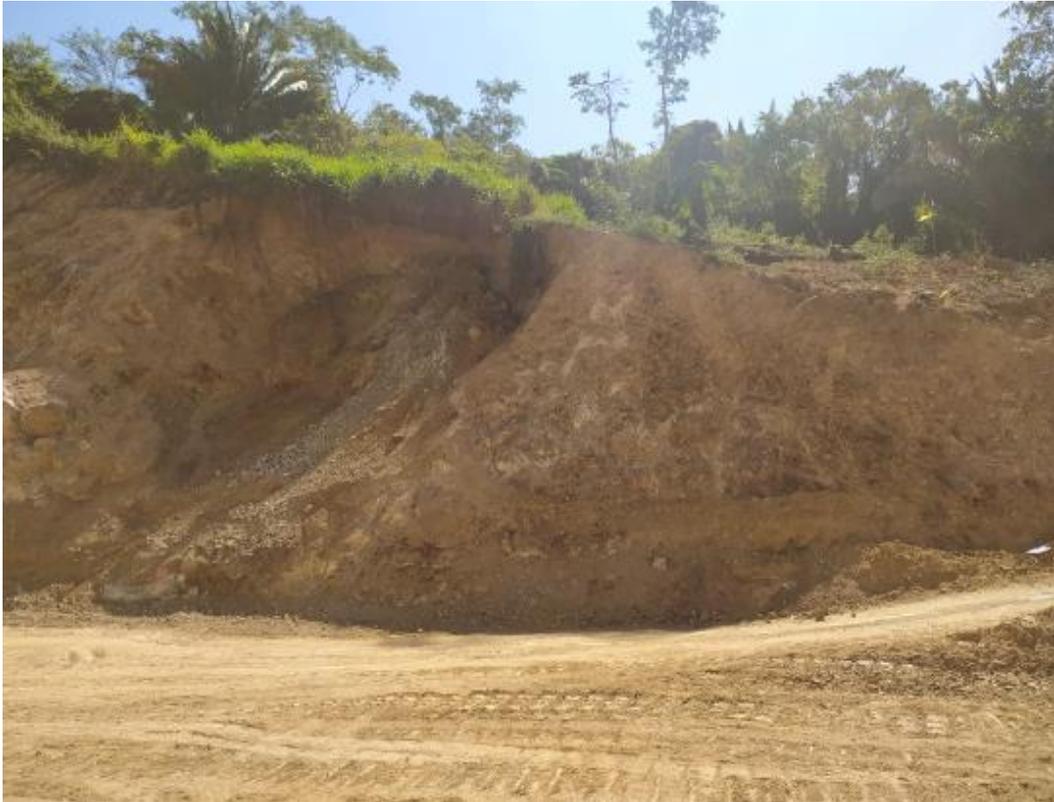
Foto 4.12 Falla alrededor del km 0+200.

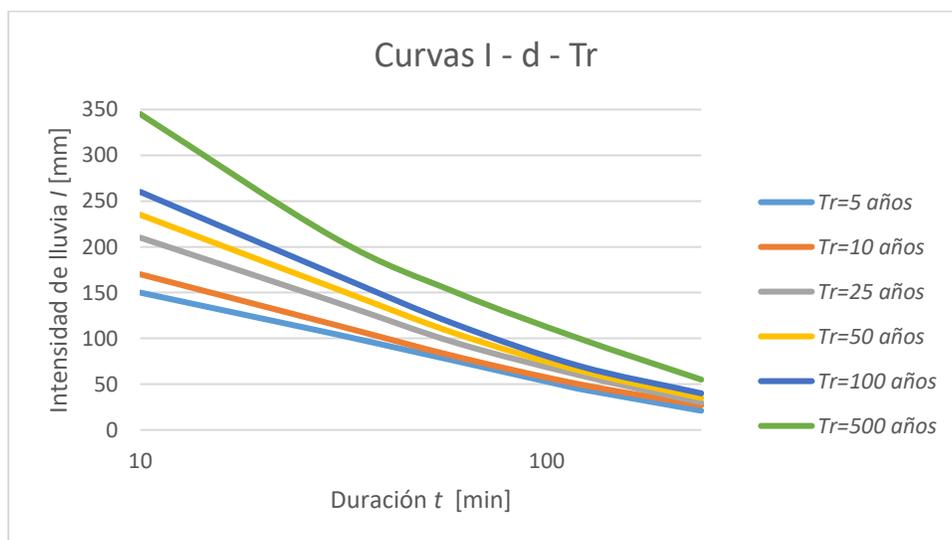
Figura 5.4 Curvas de Intensidad-Duración-Periodo de Retorno

En la Figura 5.4 plasmé el recabado del registro de intensidades de lluvia, la cual obtuve de isoyetas para diferentes duraciones de tormentas y periodos de retorno

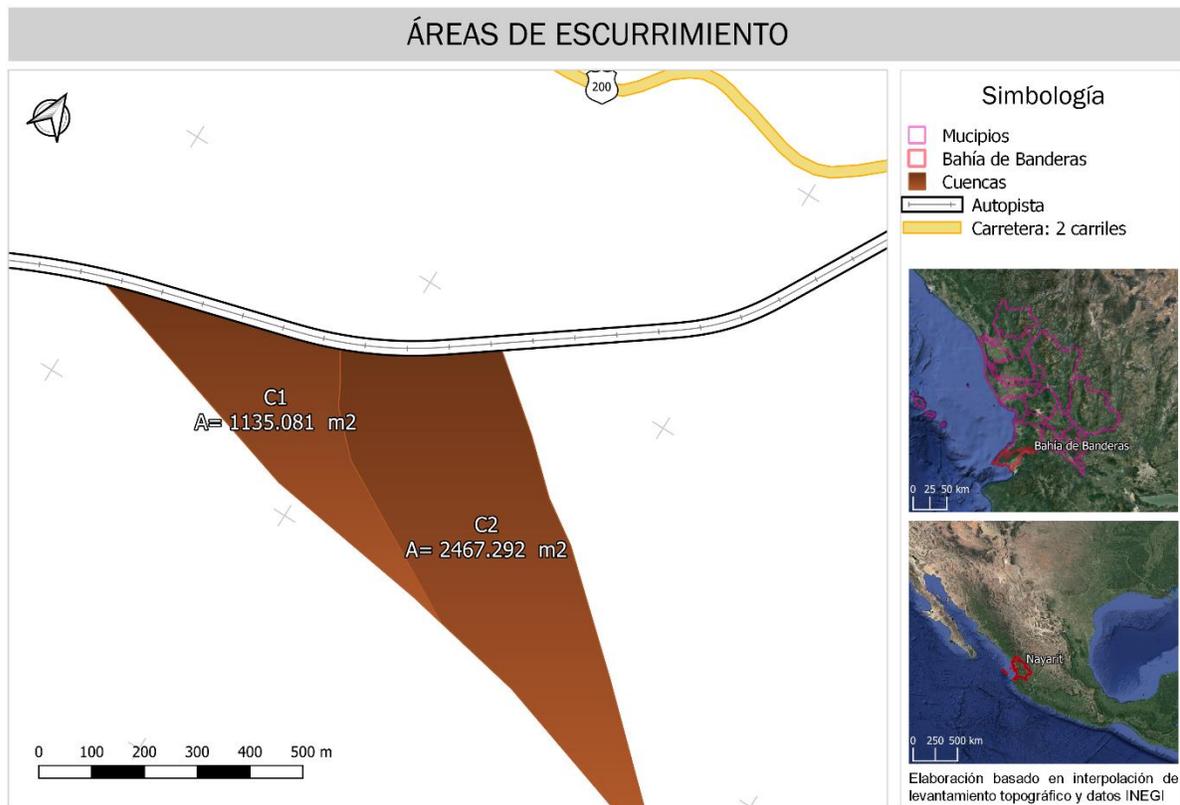
Figura 5.5 Área de escurrimiento-microcuenca

El área de la microcuenca C1 es de 1,135.081 m² y de la microcuenca 2 igual a 2,467.292 m². Figura 5.5.

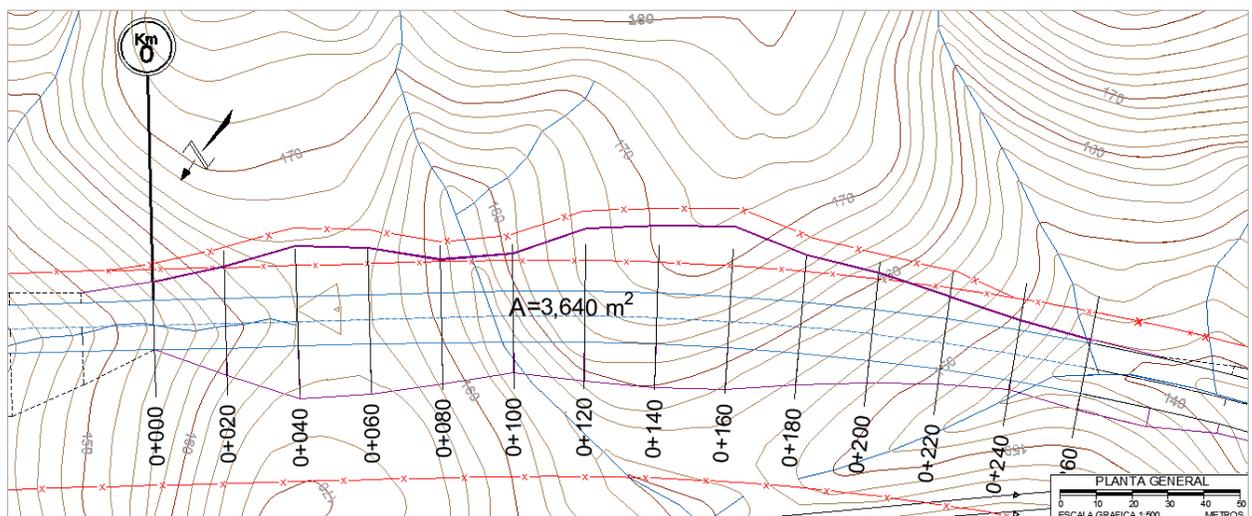
Figura 5.7 Área de escurrimiento-calzada.

El corte tiene una longitud de 260 m, un área de 3,159.05 m² (Figura 5.6). Para la calzada consideré un ancho de 14 m, por lo que obtuve un área de escurrimiento de 3,640 m². (Figura 5.7).

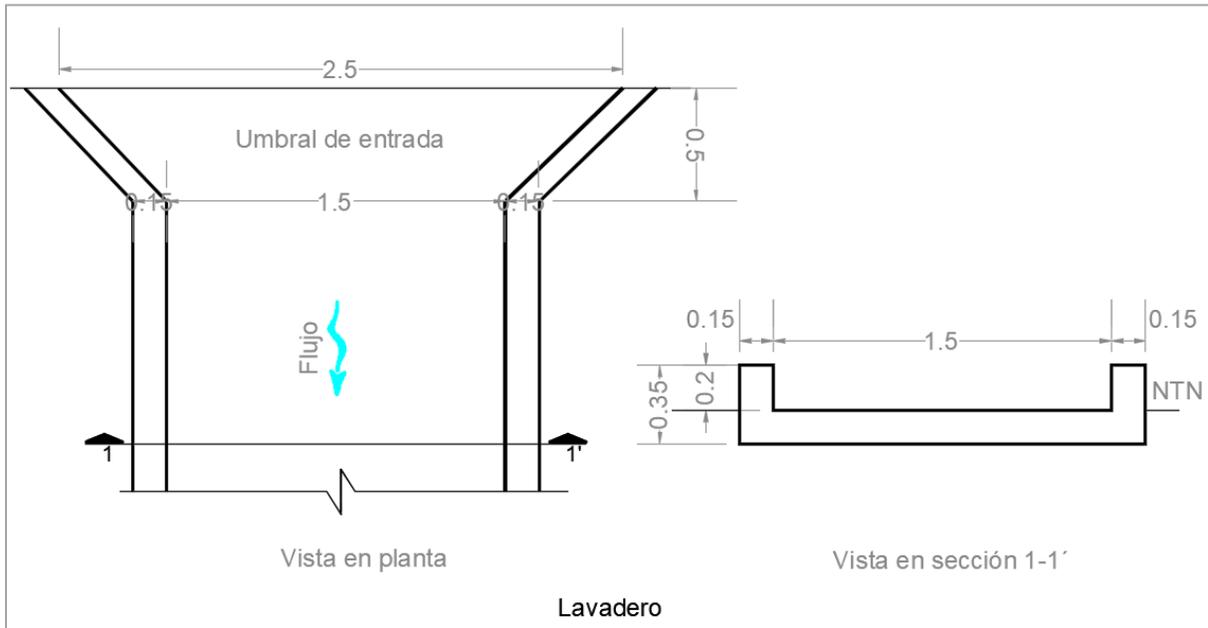
Realicé la revisión hidráulica de un lavadero propuesto de 1.50 m de ancho, como se observa en la Figura 5.10. El gasto de diseño es el obtenido para la microfrecuencia C1, igual a 0.0118 m³/s, en la Tabla 5.8 se presentan los resultados.

Figura 5.10 Geometría del lavadero.
Tomado de la Secretaría de Comunicaciones y Transportes (2016)

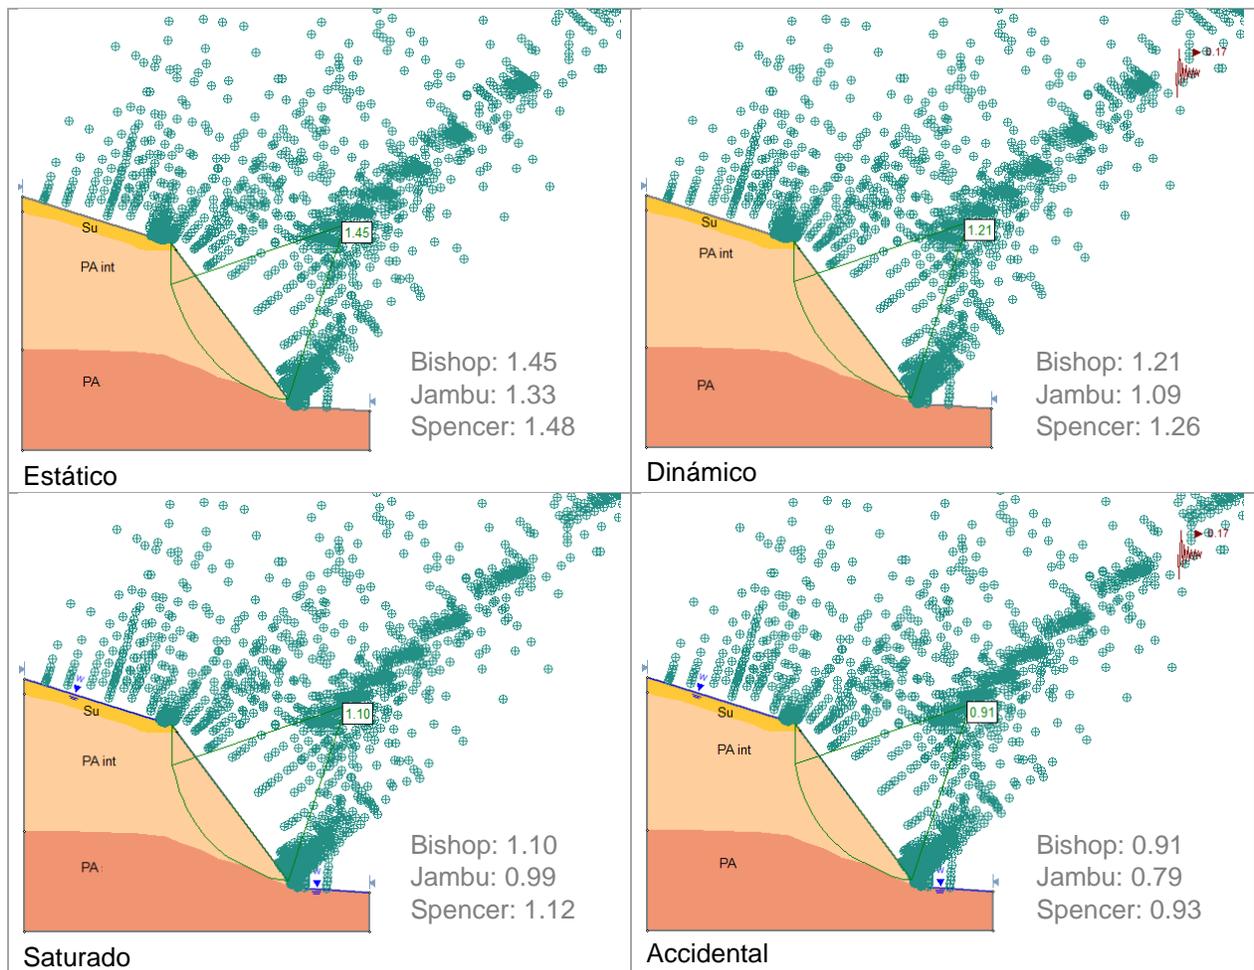
A partir de las evidencias que encontré en el talud, para el retroanálisis consideré una grieta de tensión, con las mismas características a la encontrada durante el levantamiento de campo integradas al modelo. En el año 2020, durante la temporada de lluvias se suscitó la falla estudiada, derivado de esto consideré en mis análisis la condición accidental. El retroanálisis se puede observar en la Figura 6.3 y el Tabla 6.6.

Figura 6.3 Resultados retroanálisis para falla rotacional - Sección 0+200. Software Slide.

Resultados retroanálisis para falla rotacional						
Tipo de falla	Litología	Método	FS sin tratamiento			
			Estático	Dinámico	Saturado	Accidental
No circular 0+200	Su	Bishop	1.45	1.21	1.10	0.91
	PA int	Janbu simplified	1.33	1.09	0.99	0.79
	PA	Spencer	1.48	1.26	1.12	0.93

Tabla 6.6 Resultados retroanálisis para falla rotacional.

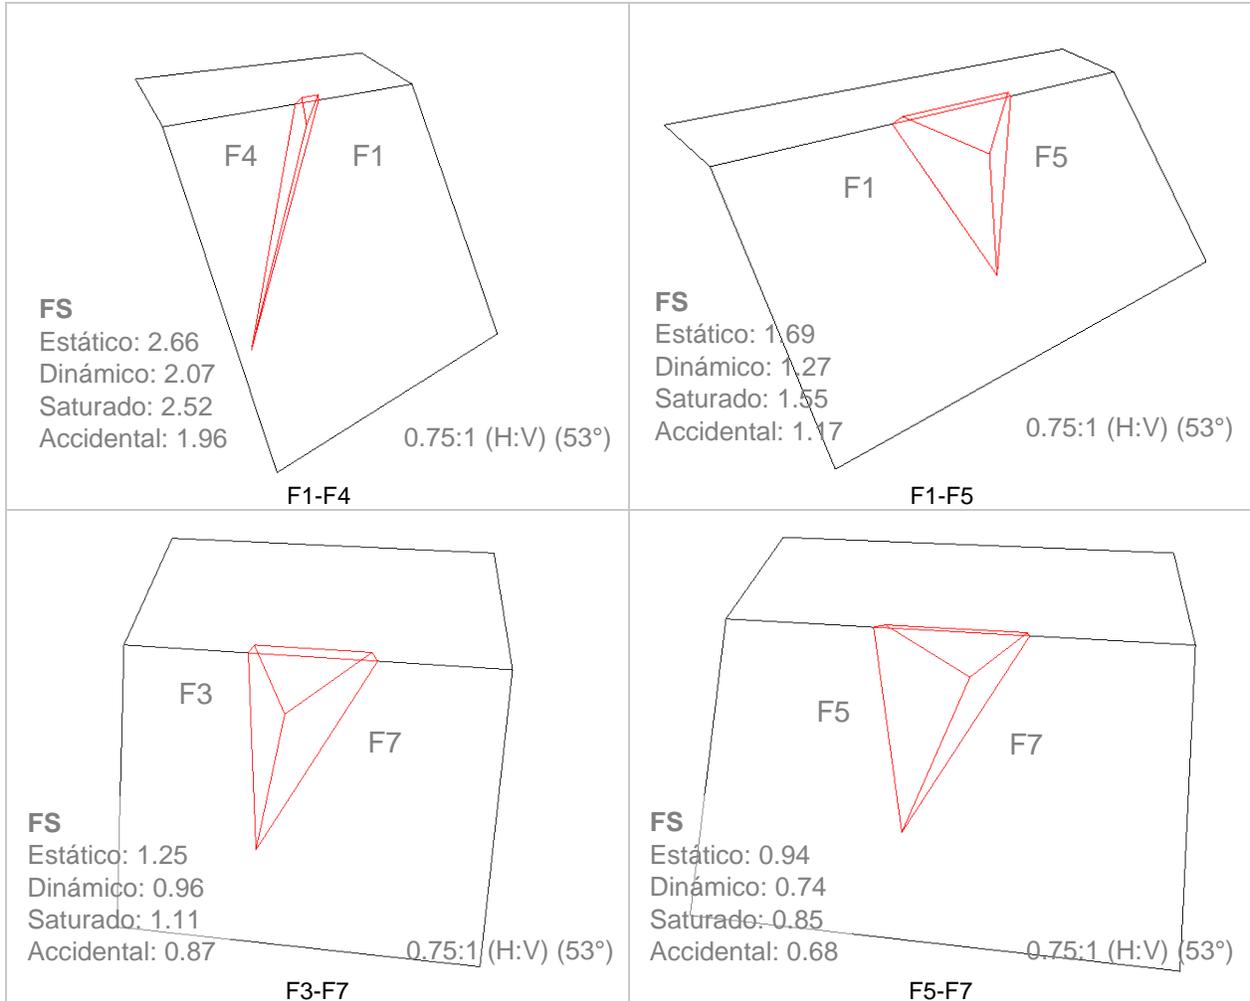
Figura 6.4 Perspectiva gráfica de la geometría de la falla en cuña. Software Swedge.

Factores de seguridad para falla estructural							
Tipo de falla	Familias	Dip / Dip Direction	FS sin tratamiento				
			Estático	Dinámico	Saturado	Accidental	
$c = 0.7 \text{ t/m}^2$ y $\phi = 29^\circ$							
Cuña	F1-F4	63°/077°	80°/287°	2.66	2.07	2.52	1.96
	F1-F5	63°/077°	51°/303°	1.69	1.27	1.55	1.17
	F3-F7	67°/259°	45°/016°	1.25	0.96	1.11	0.87
	F5-F7	51°/303°	45°/016°	0.94	0.74	0.85	0.68
Planar	F5	51°/303°		1.04	0.83	0.00	0.00

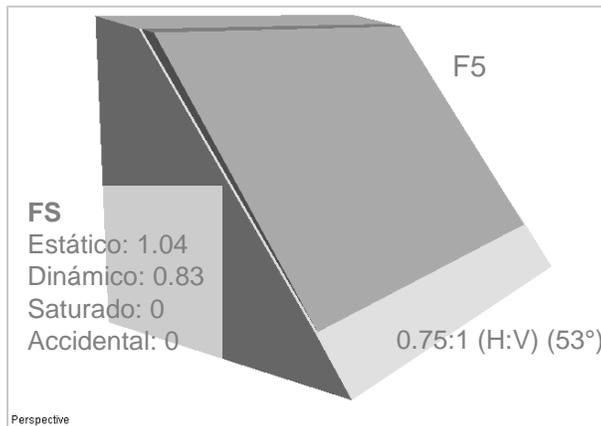
Figura 6.5 Perspectiva gráfica de la geometría de la falla plana. Software RocPlane.

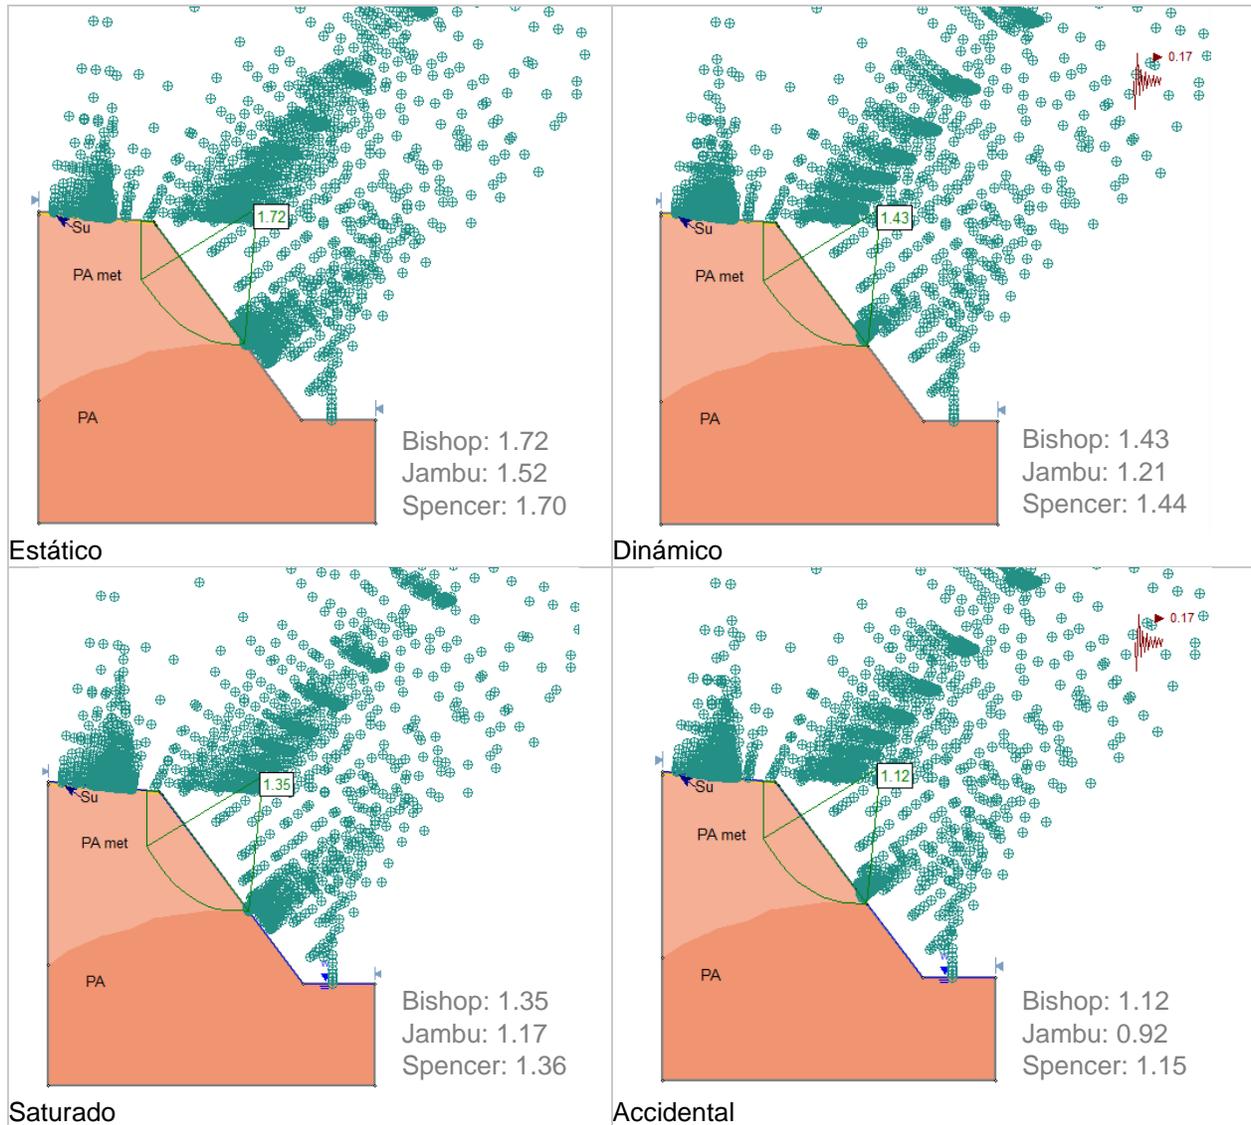
Figura 6.6 Factores de seguridad para falla rotacional – Sección 0+060. Software Slide.

Factores de seguridad para falla rotacional						
Tipo de falla	Litología	Método	FS sin tratamiento			
			Estático	Dinámico	Saturado	Accidental
No circular 0+060	<i>Su</i>	<i>Bishop</i>	1.72	1.43	1.35	1.12
	<i>PA met</i>	<i>Janbu simplified</i>	1.52	1.21	1.17	0.92
	<i>PA</i>	<i>Spencer</i>	1.7	1.44	1.36	1.15
