UNIVERSIDAD NACIONAL AUTÓNOMA DE MÉXICO

FACULTAD DE INGENIERÍA

**Estudio y proyecto de estabilización
de un talud carretero en rocas ígneas
en el Occidente de México**

INFORME DE ACTIVIDADES PROFESIONALES

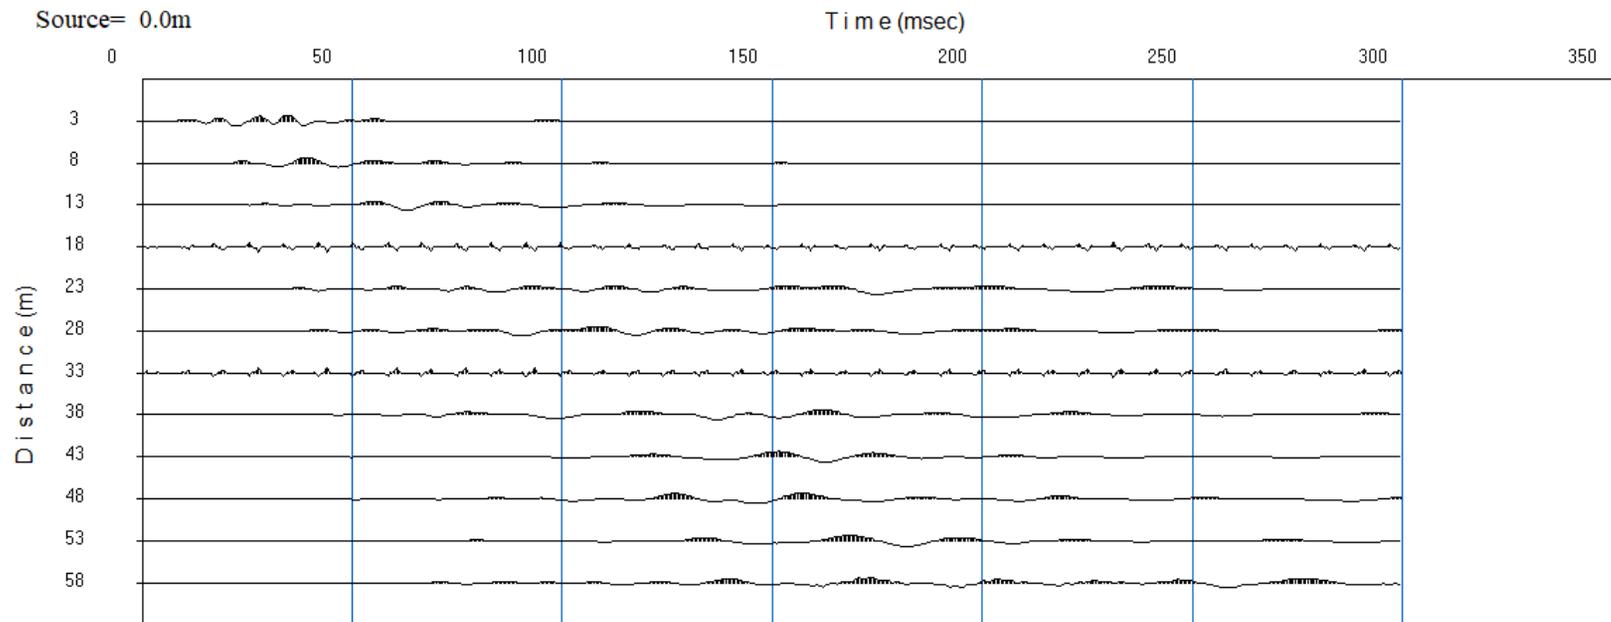
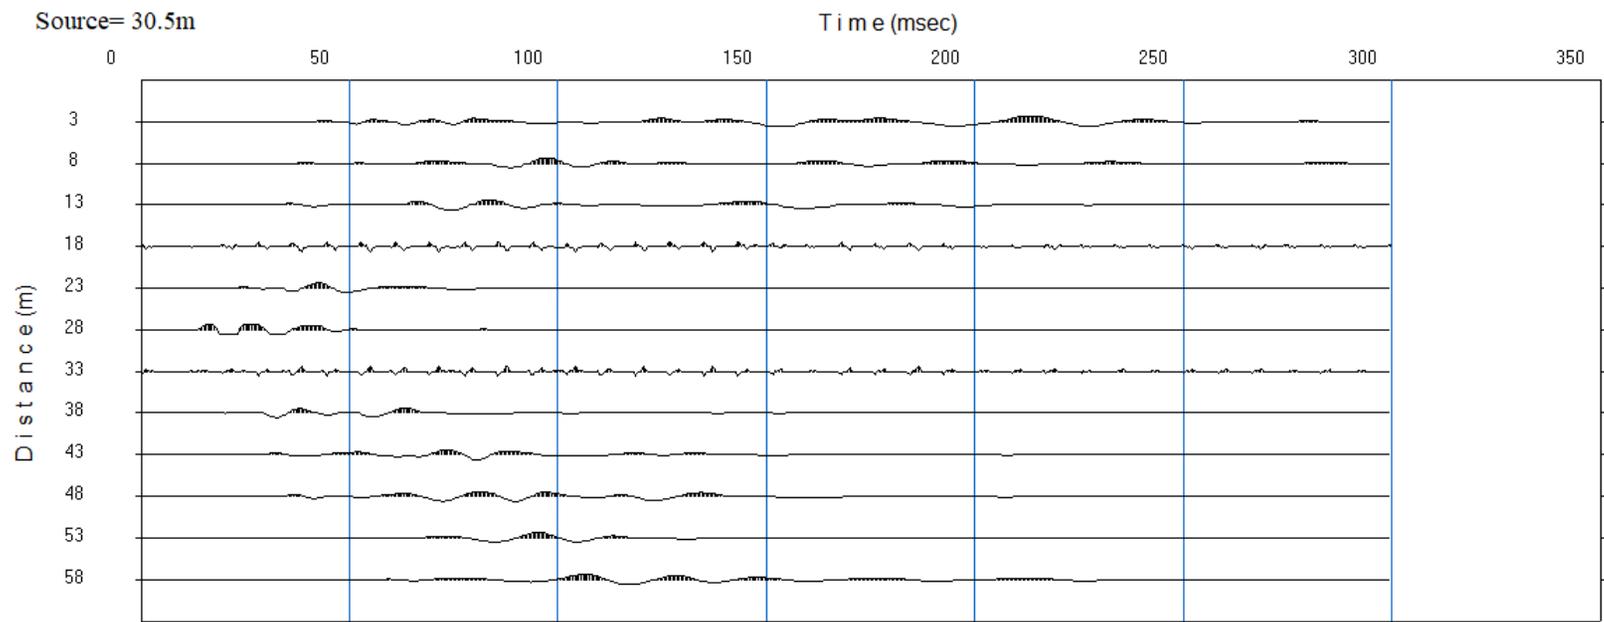
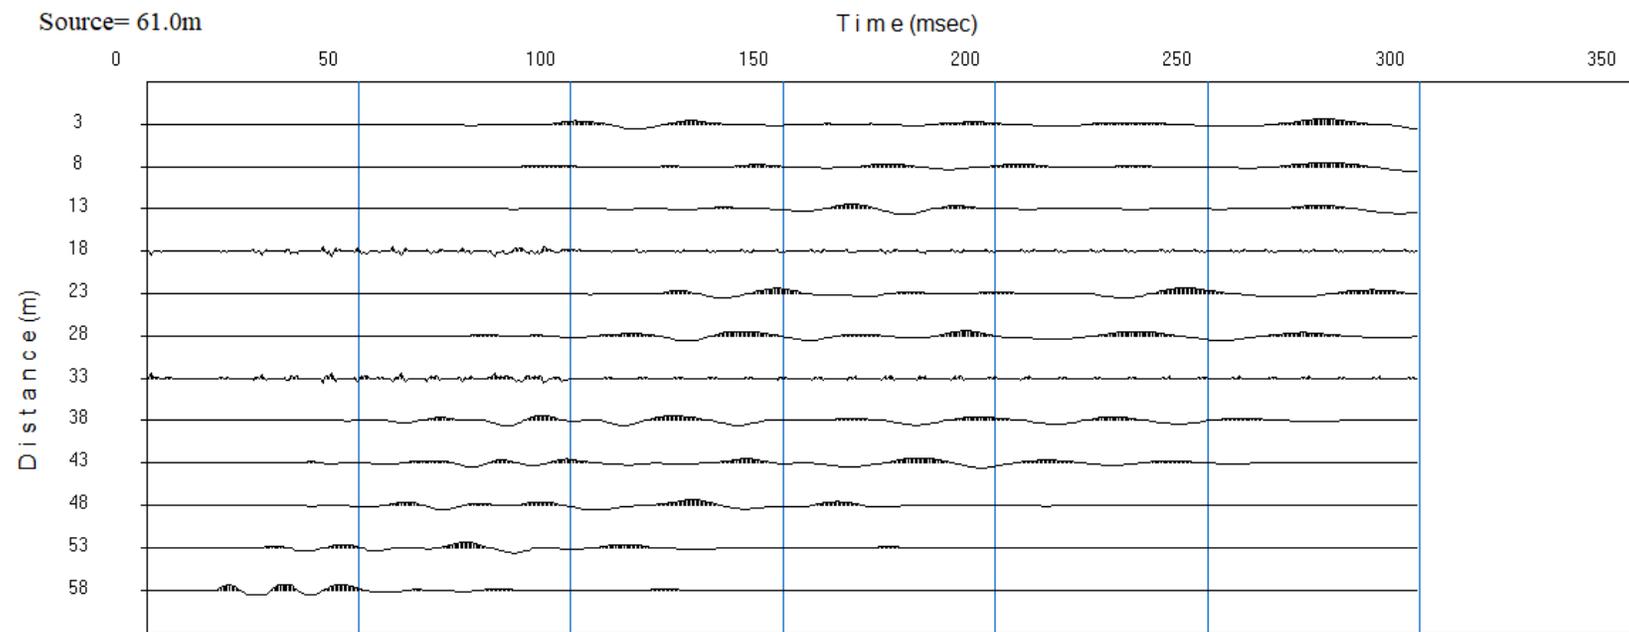
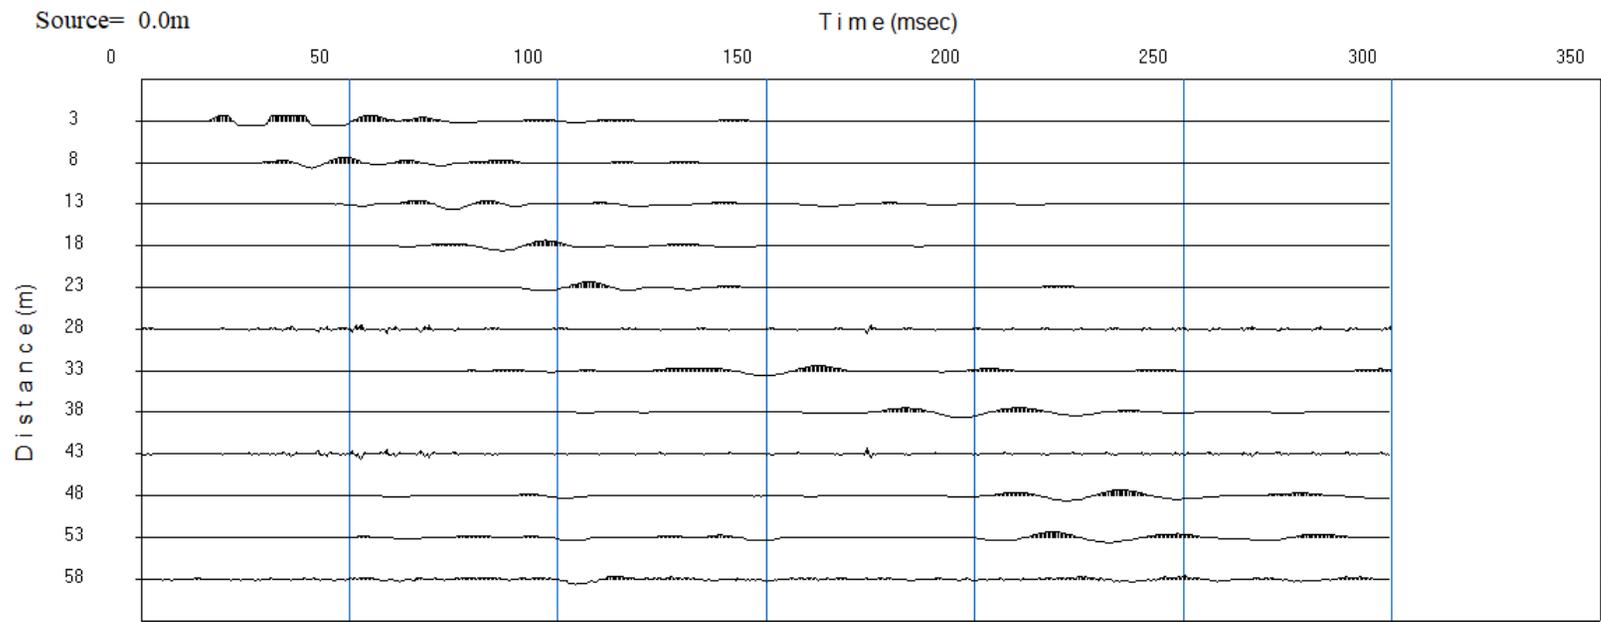
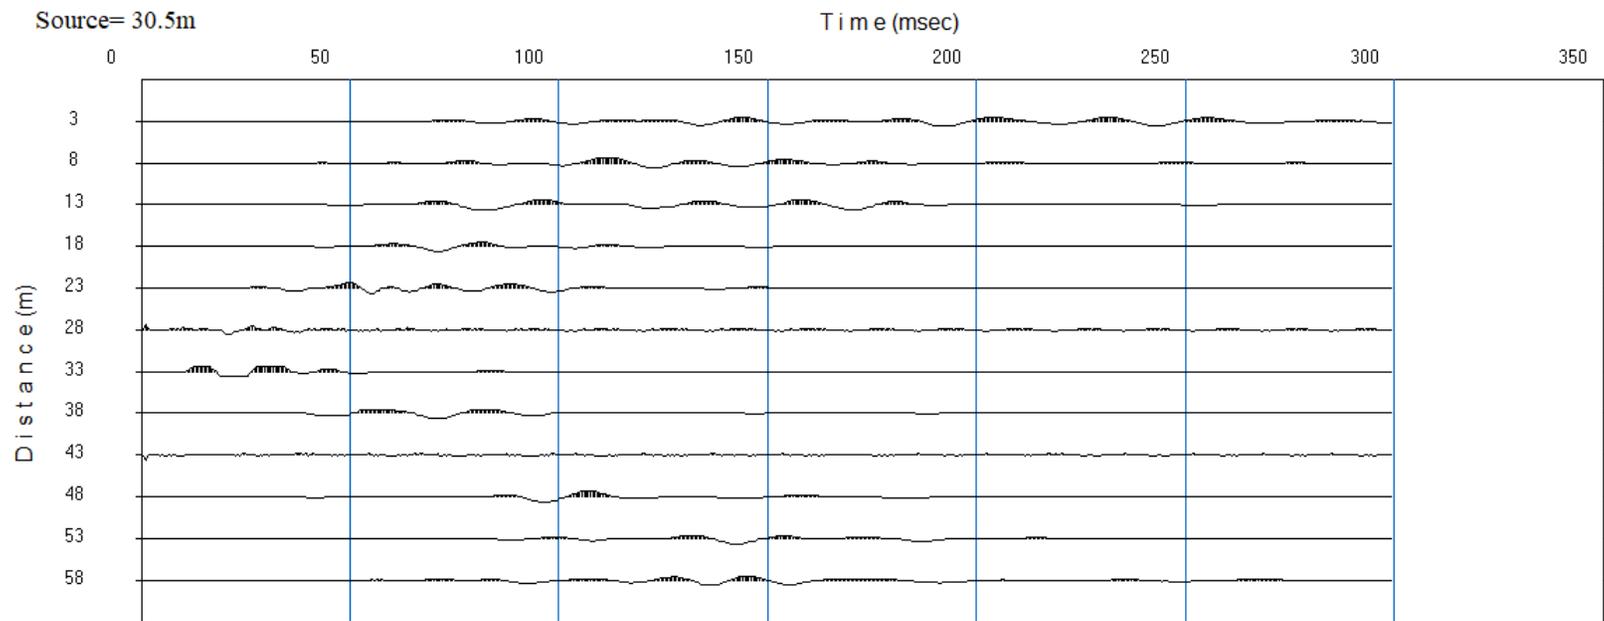
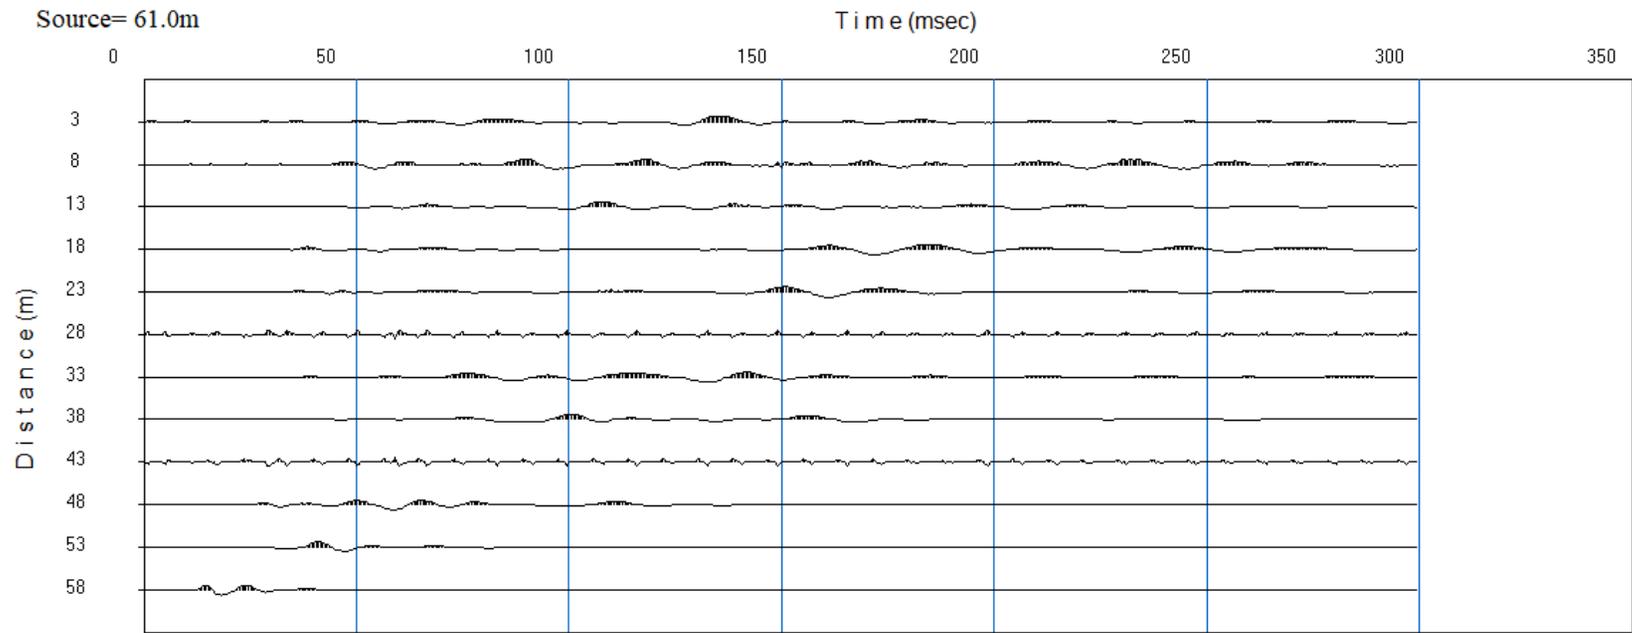
Los sismogramas presentados a continuación, son los sismogramas adquiridos en campo (datos crudos), los cuales en gabinete se suavizan, filtran, aumentan y disminuyen su amplitud con el programa PICWIN.

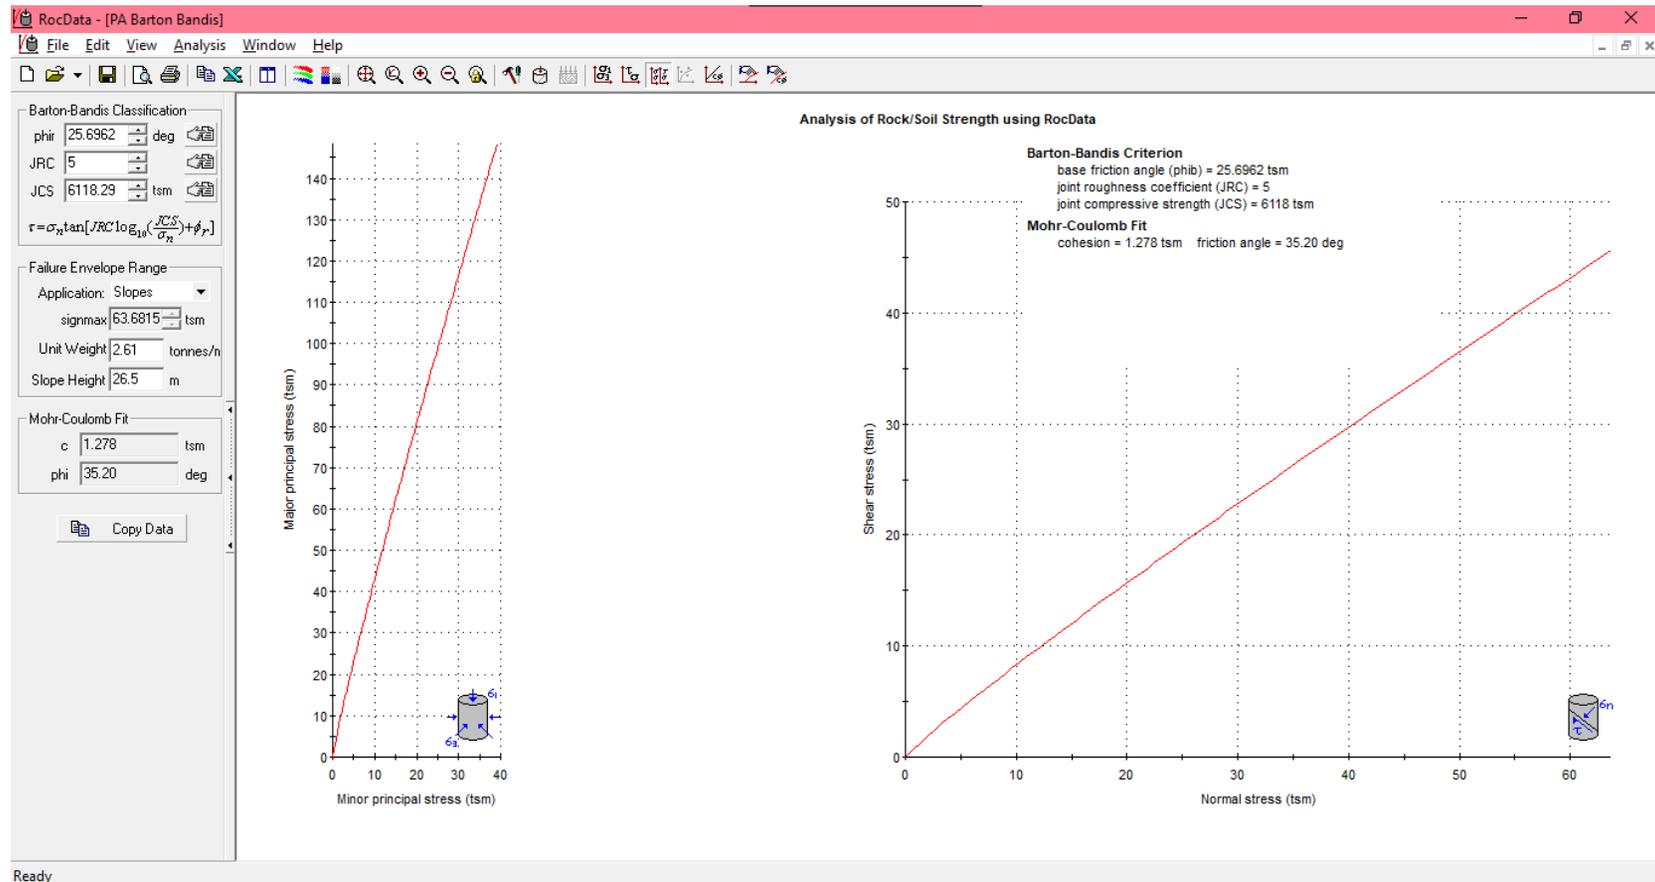
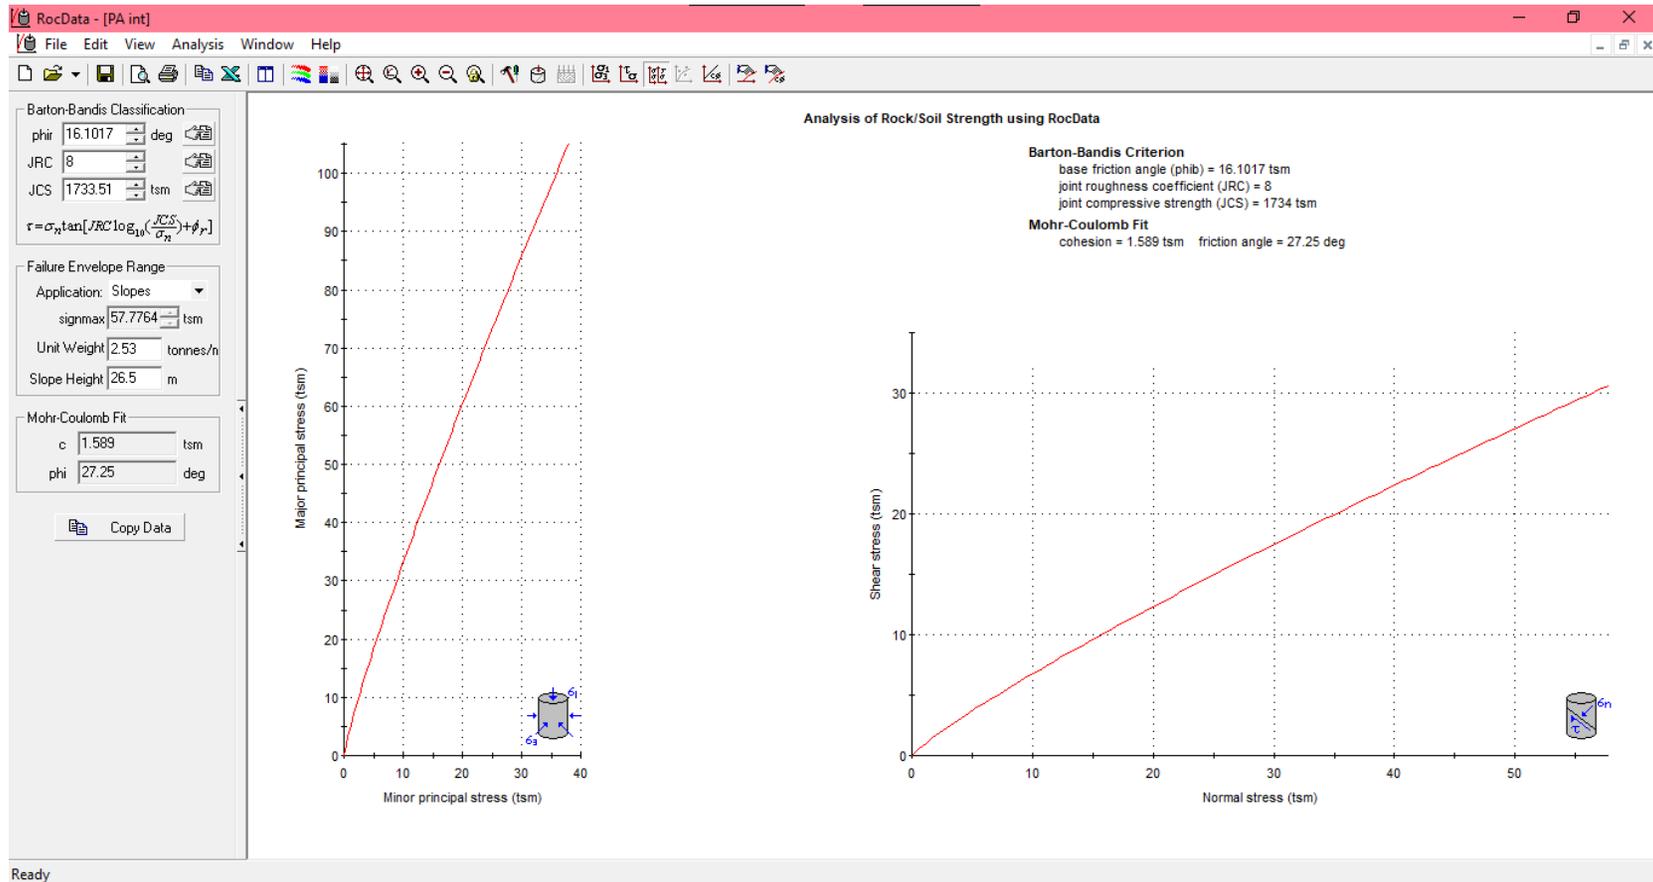
Con el Software RocData3.0 realicé el cálculo del ángulo de fricción interna basada en el criterio empírico de Barton y Bandis implementando los parámetros obtenidos y observaciones de campo.

Ilustración XXII. Pórfido andesítico (PA). Criterio de Barton-Bandis.

Ilustración XXIII. Pórfido andesítico meteorizado (PA met). Criterio de Barton-Bandis.

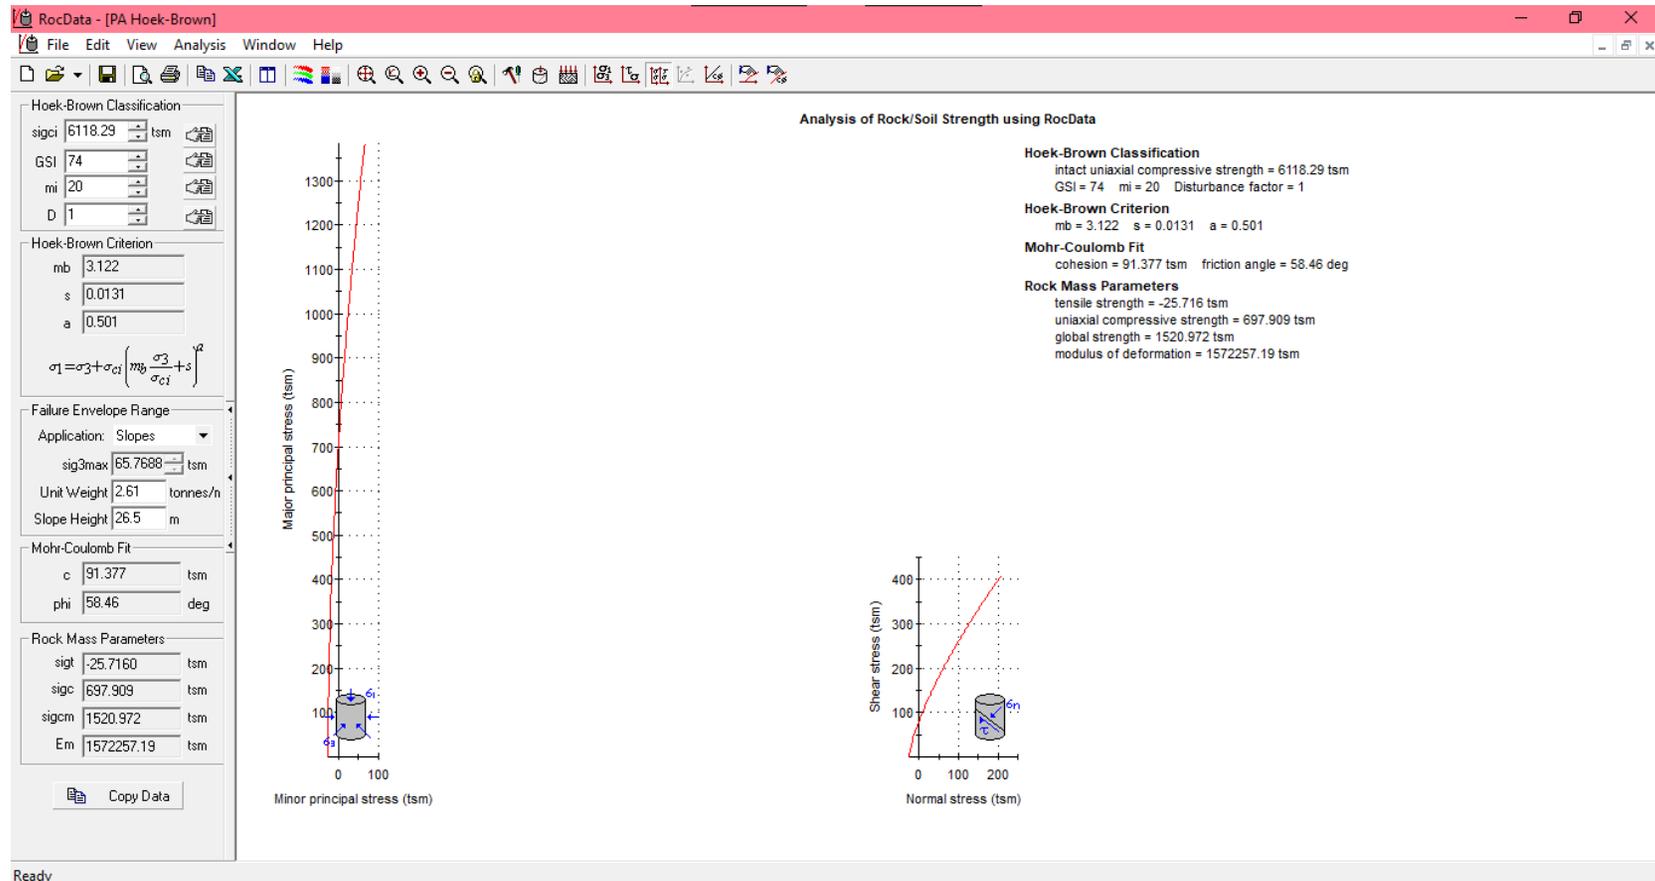
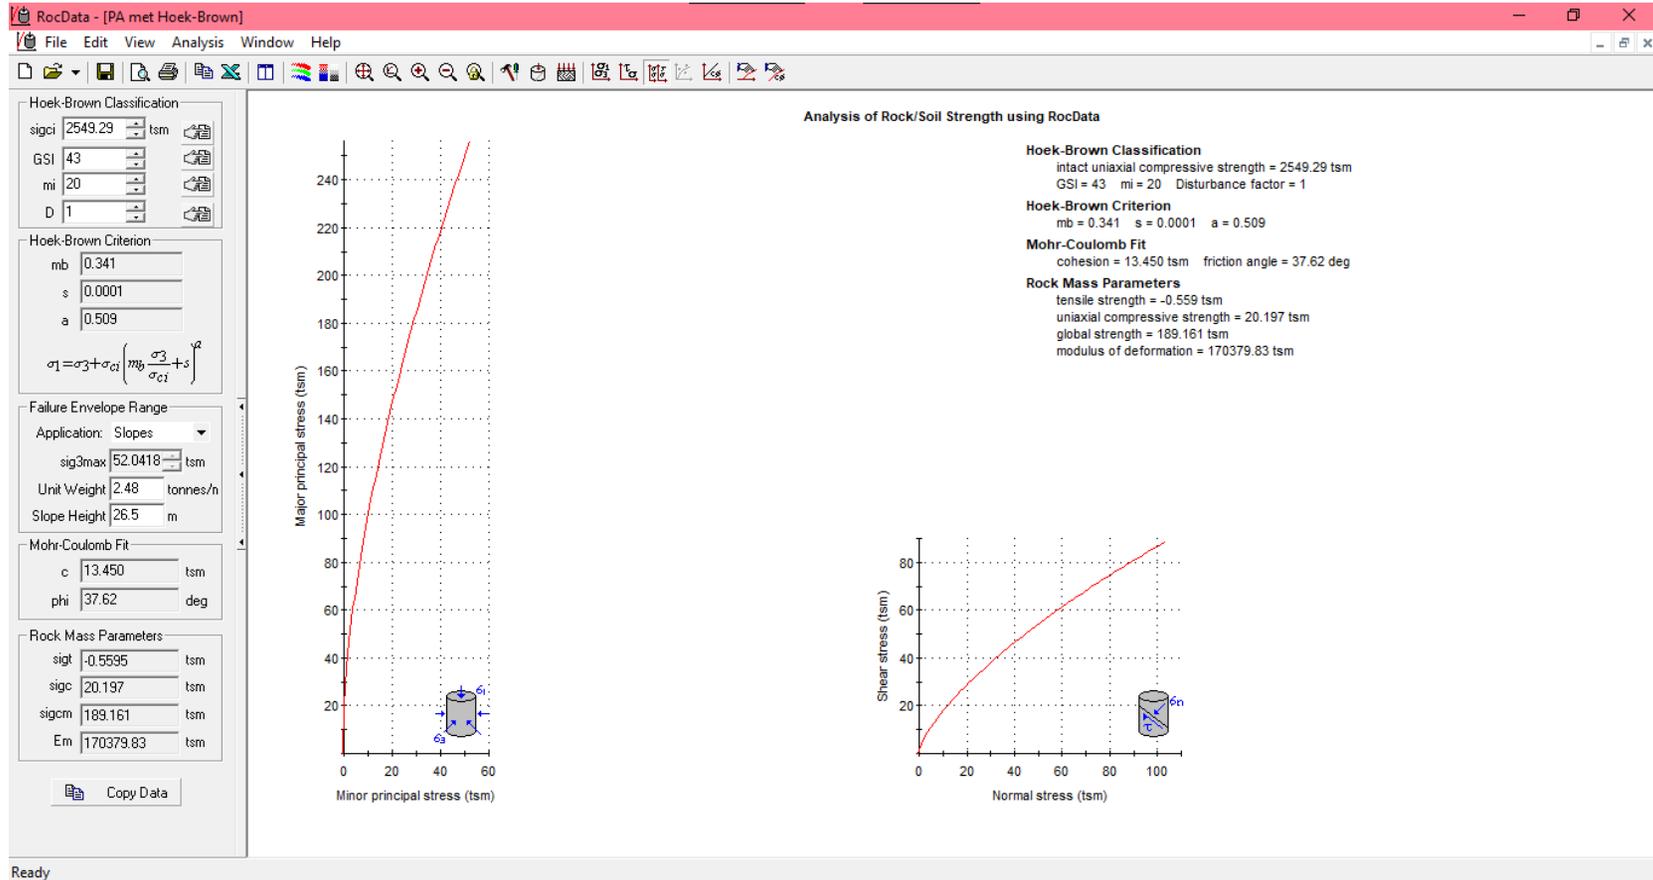
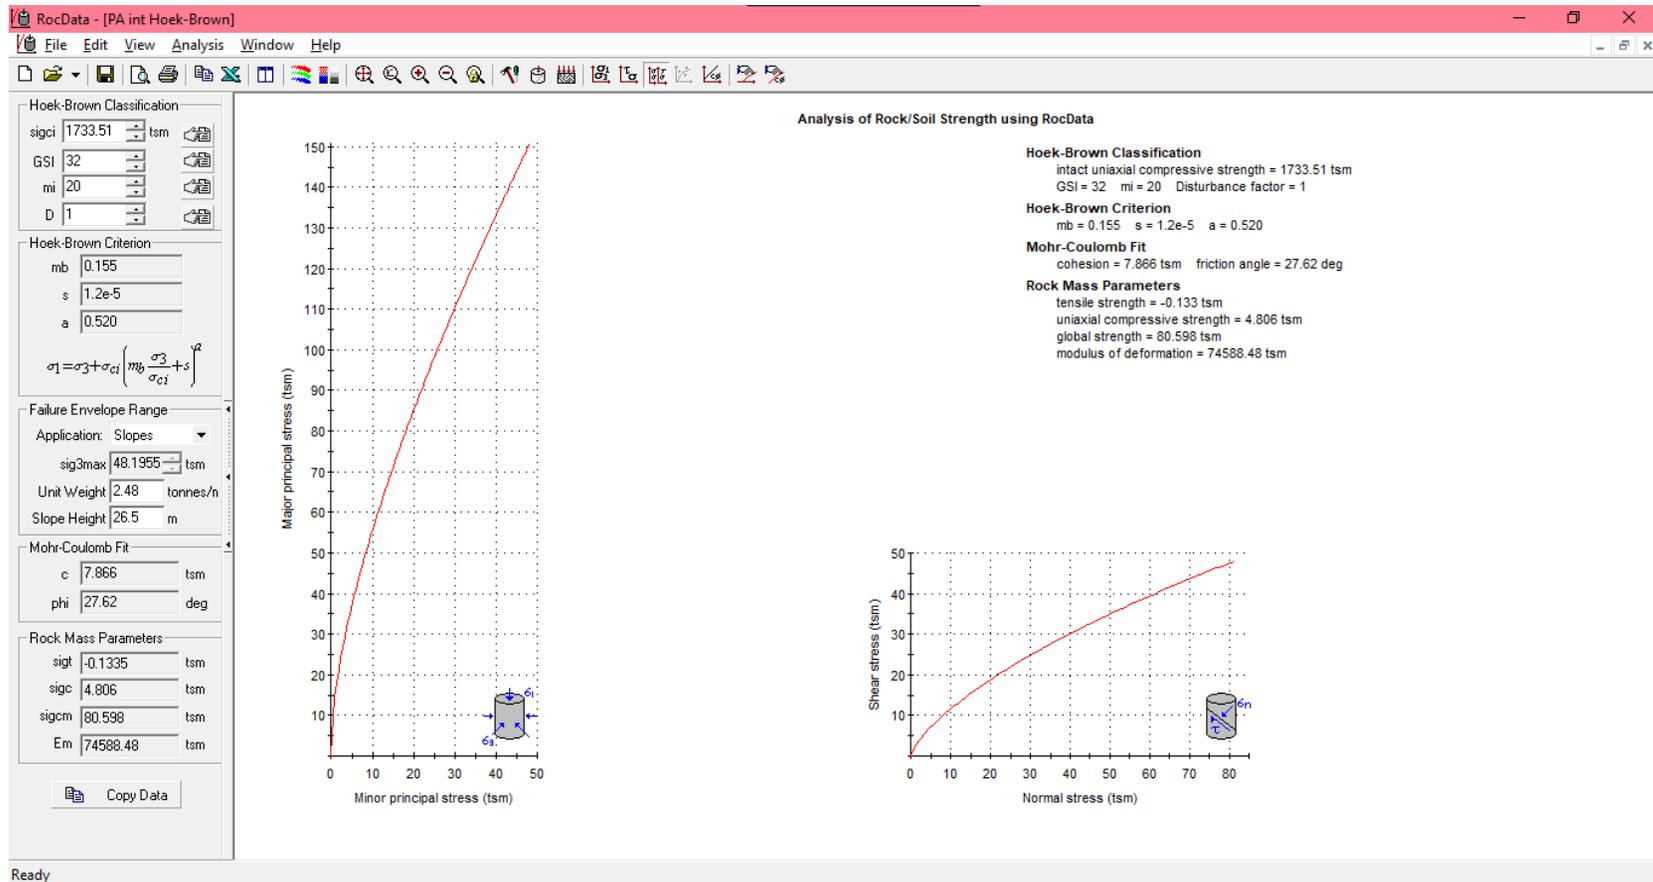
De igual manera se empleó el método generalizado de Hoek y Brown con el que es posible determinar los parámetros de resistencia de macizos rocosos fracturados, dichos parámetros serán los utilizados en los análisis por falla rotacional.

Ilustración XXIV. Pórfido andesítico (PA). Criterio de generalizado de Hoek-Brown.

Ilustración XXV. Pórfido andesítico meteorizado (PA met). Criterio de generalizado de Hoek-Brown.

Ilustración XXVI. Pórfido andesítico intensamente meteorizado (PA int). Criterio de generalizado de Hoek-Brown.

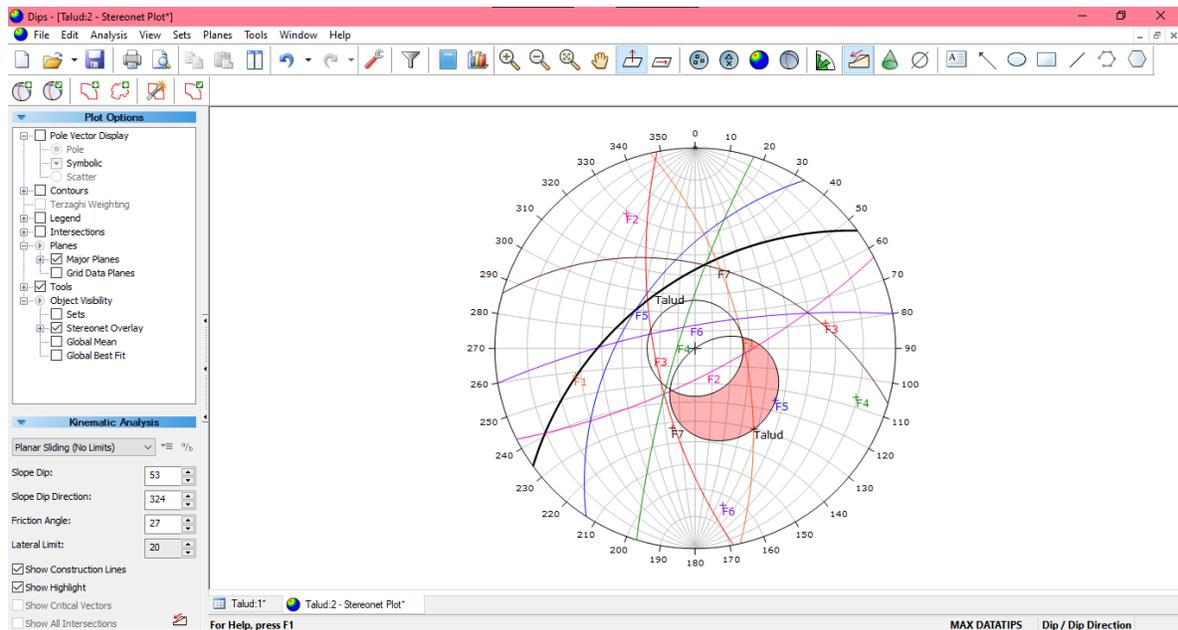
Ilustración XXVIII. Falla plana.

El corte es inestable a falla plana con un ángulo de actual de 53° por la familia F5.

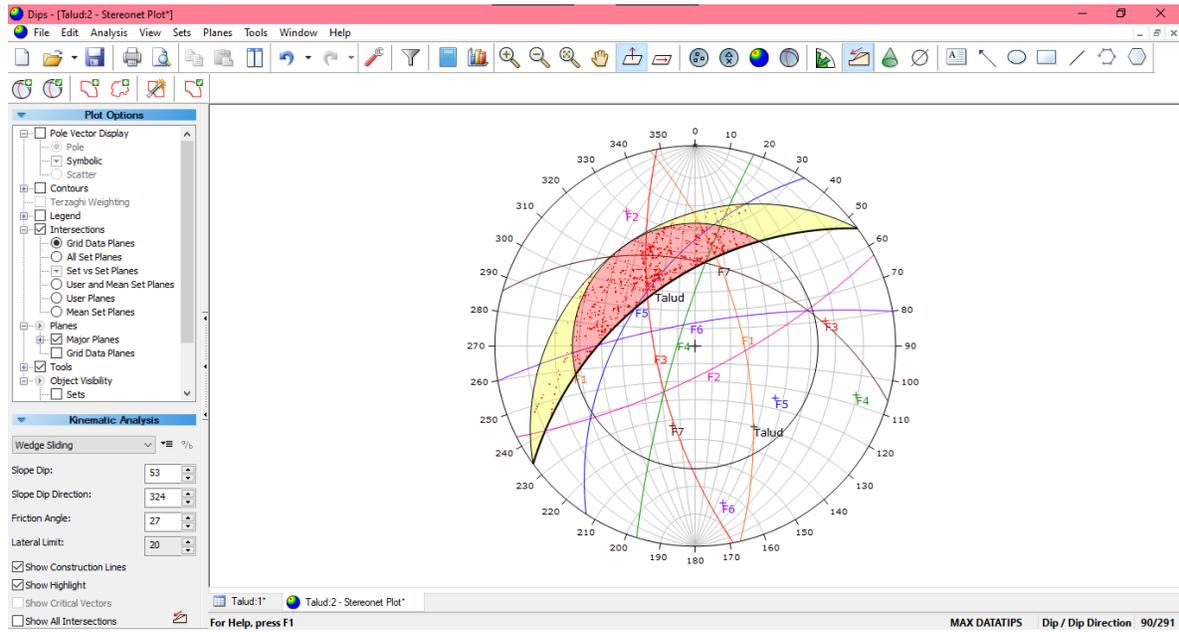
Ilustración XXIX. Falla en cuña.

El corte es inestable a falla en cuña por las siguientes intersecciones de las familias: F1-F4, F1-F5, F3-F5, F3-F7, F4-F5, F4-F7 y F5-F7.

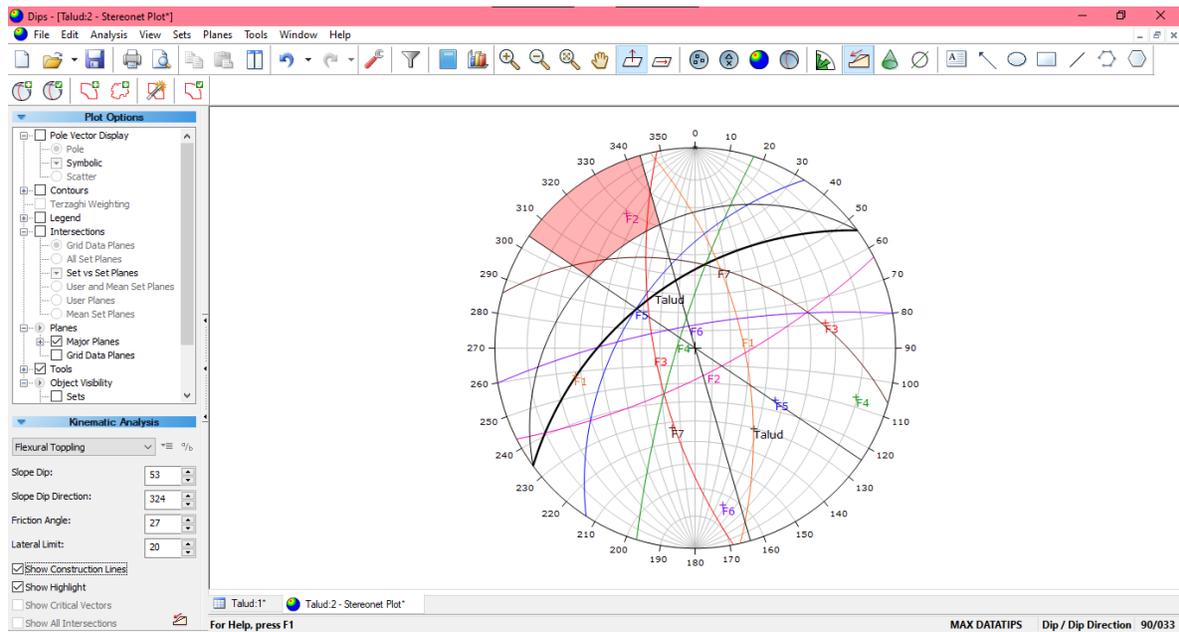
Ilustración XXX. Falla por volteo.

El corte es inestable por falla por volteo con respecto a la F2. De acuerdo con las condiciones observadas en campo, el corte es susceptible a presentar caída de bloques, por volteo de manera marginal, en la parte inicial del talud.
