UNIVERSIDAD NACIONAL AUTÓNOMA DE MÉXICO

**ANÁLISIS DE LAS CONSECUENCIAS DEL
DEFECTO DE ESCURRIMIENTO DE ZINC
EN EL GALVANIZADO DENTRO DE LA
INDUSTRIA AUTOMOTRIZ**

TESINA

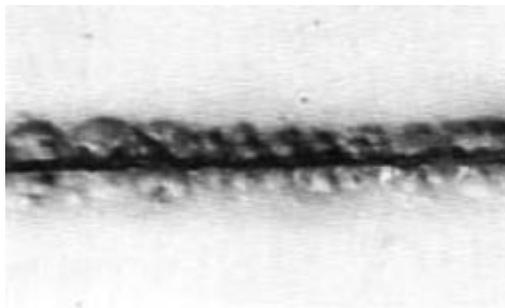
Los aceros se pueden pintar para reducir la velocidad de corrosión y para hacer el producto más atractivo en apariencia, sin embargo, la presencia de pintura por sí sola no asegura que está totalmente protegido contra la corrosión. Esto es especialmente cierto en los bordes cizallados o descarapelados en la pintura, donde la oxidación puede causar ampollas de pintura y continuado por el desprendimiento entre la pintura y la lámina de acero (Figura 2.1).

Figura 2.1 Ampollas pintadas y manchas de óxido rojo en un rasguño sobre lamina de acero laminado en caliente (Leonard, 2003).

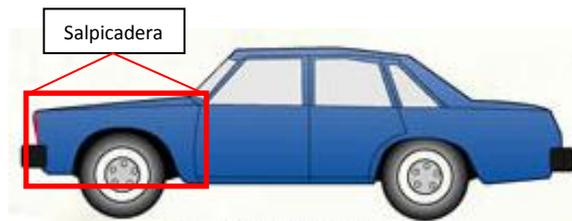
Figura 3.13 Esquema de una carrocería donde se muestra la salpicadera dentro del cuadro
