UNIVERSIDAD NACIONAL AUTÓNOMA DE MÉXICO

ANÁLISIS Y REVISIÓN DE LA IGLESIA DE SAN JUAN
PILCAYA, PUEBLA, DESPUÉS DEL SISMO DEL 19 DE
SEPTIEMBRE DE 2017

T E S I N A

DIRECTOR DE TESINA: DR. FERNANDO PEÑA MONDRAGÓN

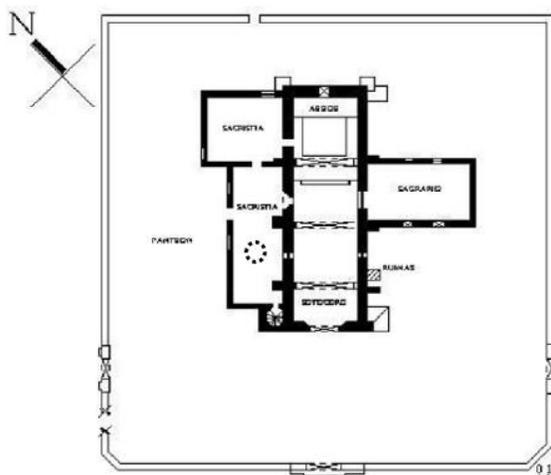
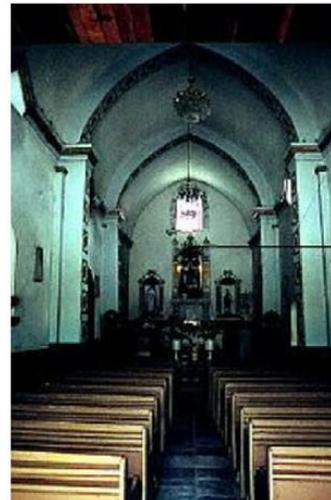
En la ficha se comenta la existencia de fisuras y grietas en los siguientes elementos: muros de la nave central y en los del sagrario, en la bóveda apuntada de la nave en sentido transversal, así como, en las cuatro caras de la torre aparecen horizontalmente y finalmente en los arcos de medio punto del segundo cuerpo del campanario. En la descripción del documento se considera un estado de conservación regular. Así mismo, se menciona la adición de una construcción reciente con techumbre de asbesto (esta se señala en la figura 3.2 a con un círculo de línea discontinua).

Figura 3.2. Imágenes rescatadas de la ficha hecha el 25 de agosto de 1999 del templo: a) vista en planta del templo de San Juan Bautista (modificada para indicar la adición de un elemento), b) fotografía del interior del templo

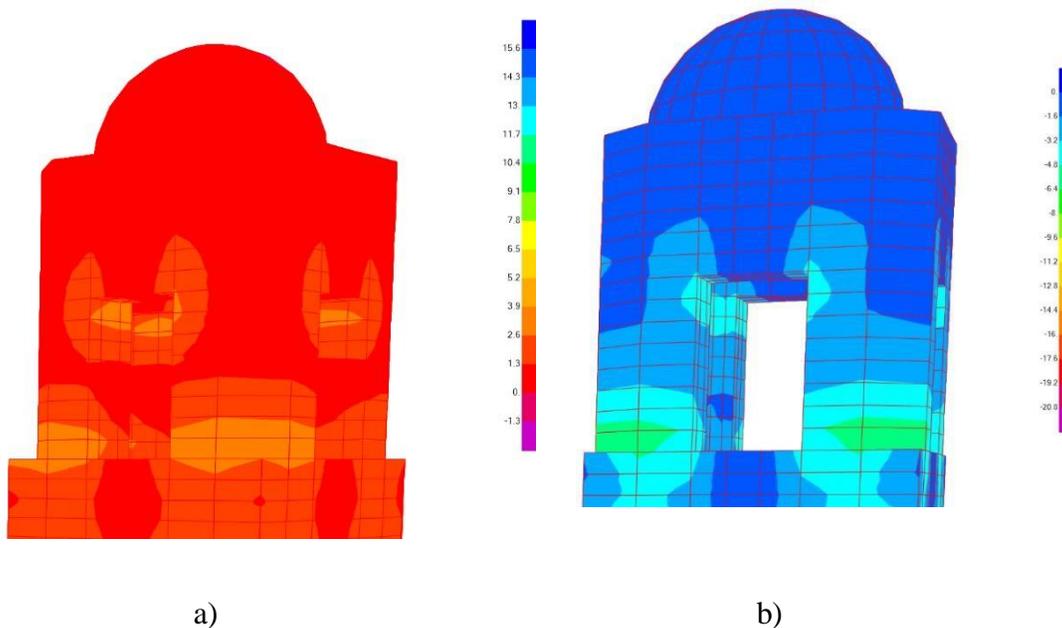
Para la identificación de zonas críticas en los campanarios de la torre es necesario recordar las figuras 3.24 y 3.25 donde fueron expuestas las grietas en estos elementos. La combinación 18 de la tabla 4.8, a saber: $P_p + C_{vi} + 0.3S_x + 0.3S_y + S_z$, donde la dirección principal del sismo es la vertical, permitió notar zonas vulnerables por esfuerzos axiales (S_{33}) que dibujan una horizontal en la base y una concentración en la parte superior de las columnas del tercer cuerpo de la torre. Este tipo de daño se reflejó en el elemento y coincide con lo que describe Meli (1998): la flexión que se genera en los campanarios les produce grietas horizontales. La parte interesante es la figura 4.17 a), donde los posibles esfuerzos causantes de las grietas en esas áreas son de tensión.

Figura 4.17. Esfuerzos axiales (S_{33}) en campanarios: a) Esfuerzos de tensión, b) Esfuerzos en compresión (en kg/cm^2)

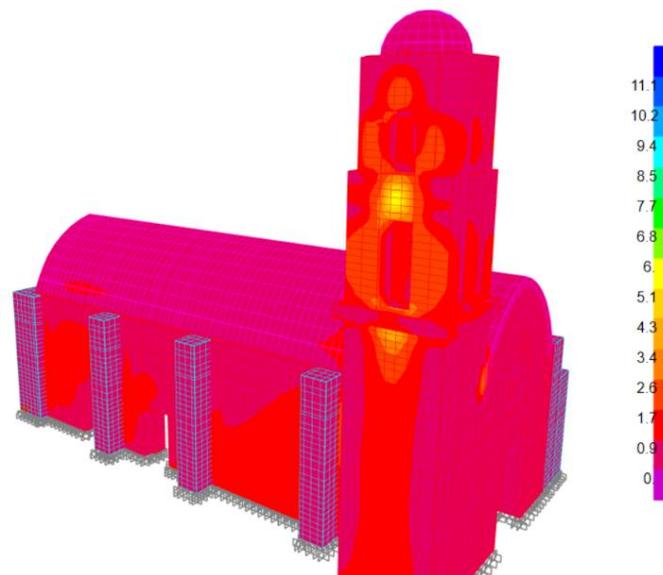
Es conveniente mencionar que la figura 4.18 manifiesta los esfuerzos cortantes S_{23} en los cerramientos de las caras Poniente y Oriente cuando el sismo principal se dirige longitudinalmente, lo cual puede hacer que falle la parte comentada. Del mismo modo, en la imagen 4.19 los cortantes S_{13} se ven pero en la cara frontal y trasera de la torre cuando la dirección mayor del sismo es la transversal.

Figura 4.18. Esfuerzos cortantes S_{23} en cerramientos en las caras Poniente y Oriente de la torre (en kg/cm^2)

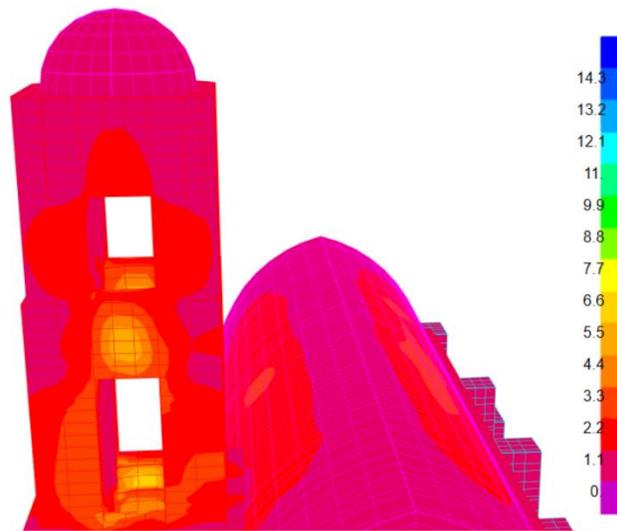
Figura 4.19. Esfuerzos cortantes en los cerramientos de las caras frontal y trasera de la Torre (en kg/cm²)

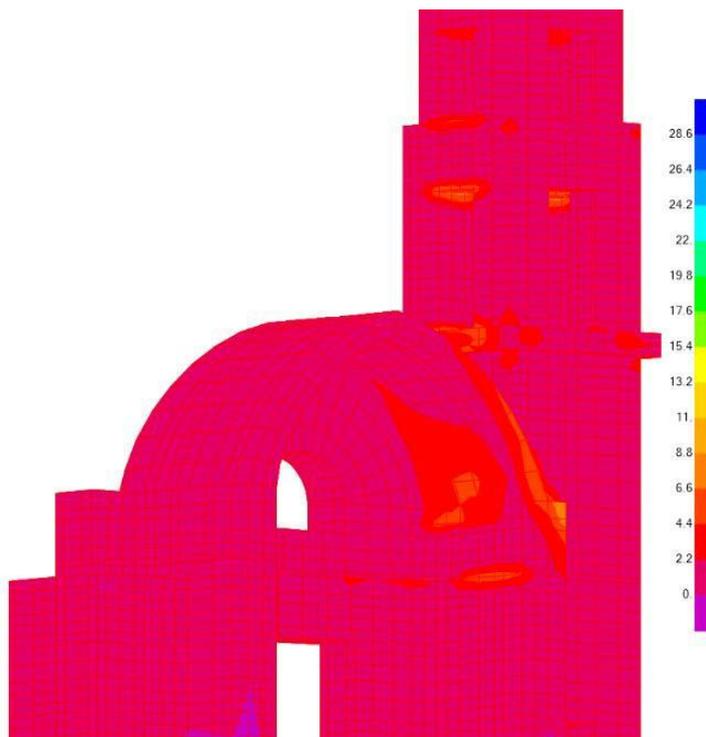
Por otro lado, en la figura 3.26 se vieron grietas verticales en la conexión bóveda-torre y como se observa en la imagen 4.20 del modelo analítico, los esfuerzos axiales longitudinales (S_{22}) son altos en esta zona, lo cual sugiere que pudieron ser la causa del agrietamiento.

Figura 4.20. Concentración de esfuerzos axiales longitudinales (S22, en kg/cm²)

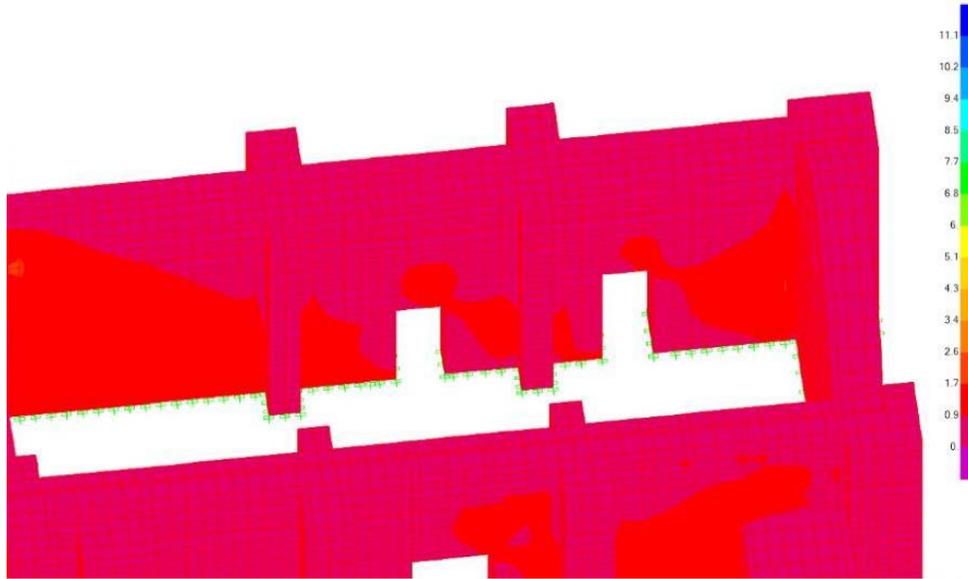
Así mismo, los muros longitudinales no se comportaron satisfactoriamente en su totalidad, debido a que el cortante en ellos se manifestó en algunas zonas como grietas inclinadas. En el modelo se encontraron esfuerzos cortantes (S_{23}) como la probable causa del daño, ver figura 4.21.

Figura 4.21. Esfuerzos cortantes S23 en los muros de las fachadas Oriente y Poniente (en la cara perpendicular al eje longitudinal con dirección vertical, en kg/cm²)

La solución elegida para restaurar y reforzar las zonas de muros y bóvedas afectadas es la inyección de estos elementos con lechada, por solo contar con una desventaja y porque la inclusión de la malla puede acarrear algún daño por expansión si se oxida el acero. Además la tercera opción puede quedarse corta por reforzar solo una fracción del elemento.

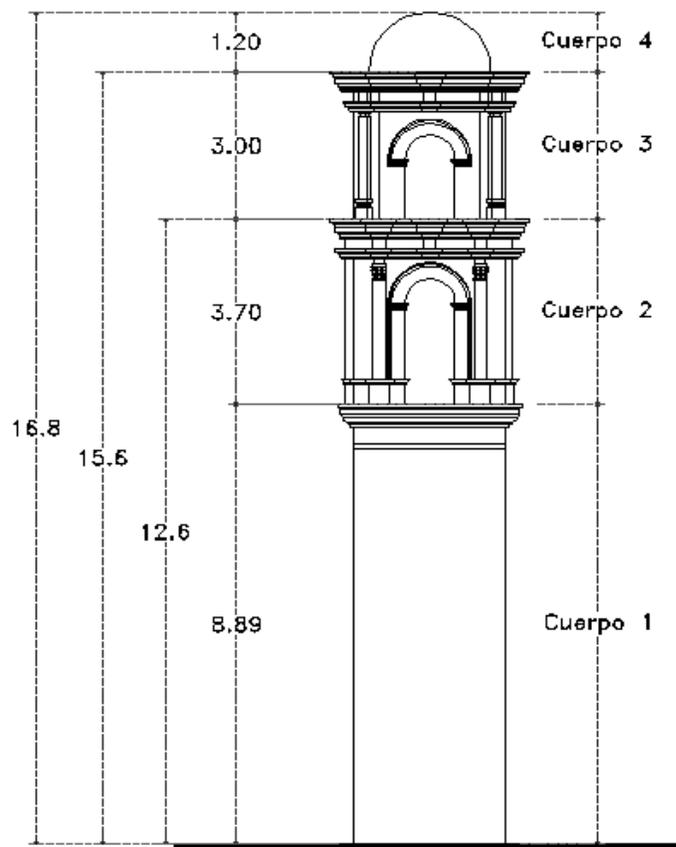
Figura 4.22. Torre con referencias para la revisión de sus distorsiones

Con base en los datos de las tablas se puede decir que los desplazamientos máximos se presentaron en la dirección transversal del edificio. En la dirección longitudinal el cuerpo se desplazó en total 9.96 cm y transversalmente se movió 11.55 cm. Esta respuesta del elemento era esperada porque en los dos primeros modos de vibrar se nota una mayor flexibilidad en la dirección transversal.

El estudio de las distorsiones laterales de la torre permitió ver un cambio brusco de rigidez entre el basamento y los dos cuerpos de campanarios. Este fenómeno pudo ser la causa de los grandes desplazamientos de los cuerpos superiores de la torre que generaron altos esfuerzos que llevaron a la falla a los campanarios.

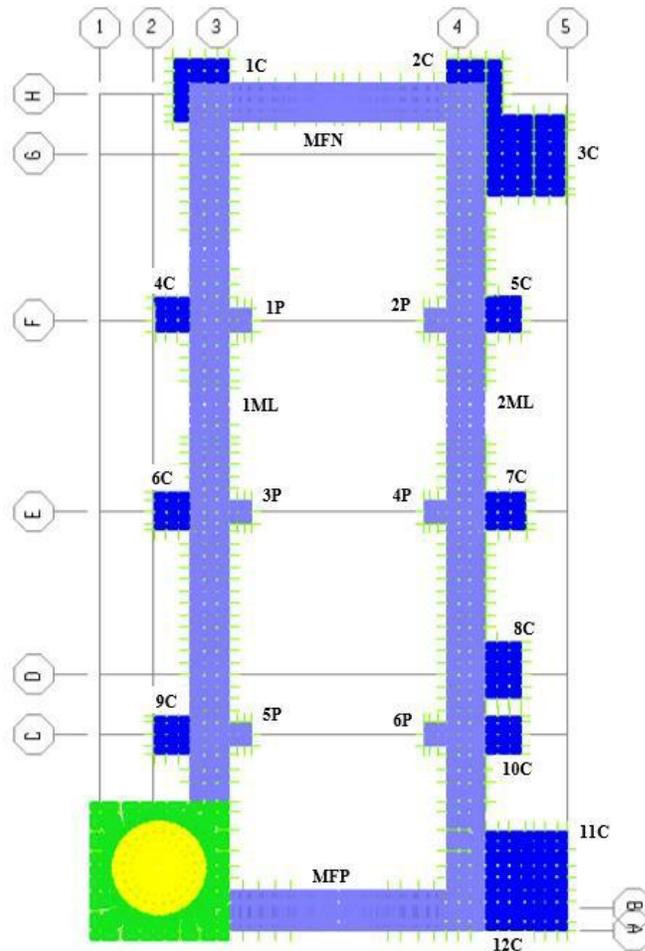
Figura 4.27. Referencia de los elementos para las distorsiones laterales

De igual manera se revisaron las distorsiones de los elementos del resto de la iglesia para ver si se rebasó el límite de distorsión permitido en alguno de ellos. Para ubicar a los elementos que se hace referencia se les asignó una nomenclatura como se ve en la figura 4. 27. En las tablas 4.13, 4.14 y 4.15 se muestran las distorsiones laterales de los contrafuertes, las pilastras y los muros, respectivamente. Este análisis permite ver la flexibilidad que tiene la estructura entre los ejes E y F (figura 4.27) en la dirección transversal, ya que en algunos elementos se rebasó el límite de distorsión en esta zona (en negritas en las tablas). La flexibilidad de la franja entre E y F generó la falla fuera del plano de los pretilos.

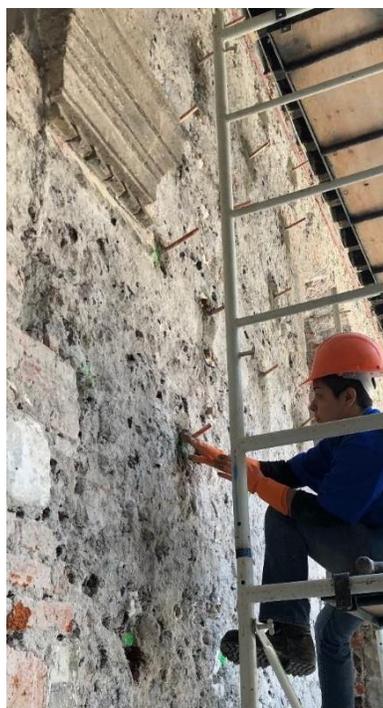
Figura 4.28. Colocación de ductos para inyección en un muro de mampostería

- Para la instalación de los puertos de inyección, se elaborarán perforaciones de diámetro igual a $5/8'' @ 50 \text{ cm}$ en toda la trayectoria de la grieta, procurando una colocación de los puertos en un ángulo de 90° respecto a la superficie que se va a inyectar (en los muros).

- Inyectar la grieta con lechada fluida a base de cal y arena en proporción 1:2.5, usar arena limpia. Se recomienda altamente el uso de mortero puzolánico con nulo contenido de cemento portland para obtener una mayor compatibilidad con el material original (Meli, 1998).

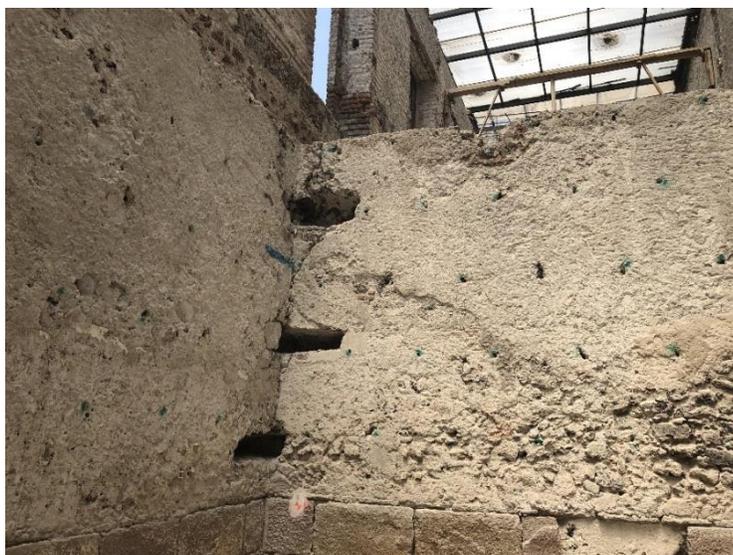
Figura 4.29. Huecos en conexión de muros perpendiculares para la colocación de lajas de recinto

Propuesta	Ventajas	Desventajas
Colocación de lajas de recinto con mayor resistencia en la unión	<p>Su invasión a los valores arquitectónicos, artísticos e ingenieriles es baja.</p> <p>Es altamente compatible química y mecánicamente con el material existente</p> <p>Aumenta la resistencia a esfuerzos de tensión de la zona donde se aplica</p>	<p>Es una técnica irreversible</p> <p>Puede haber variación en la resistencia de las lajas por lo que el refuerzo no sería similar en toda la longitud donde se coloque</p>
