**MANTENIMIENTO A SISTEMAS CONTRA
INCENDIO**

REPORTE DE EXPERIENCIA PROFESIONAL

El presente trabajo tuvo como origen mi incursión en el ámbito laboral dentro del Hospital Médica Sur Tlalpan, ubicado en Puente de Piedra 150 Col. Toriello Guerra C.P. 14050 México, D.F. En donde se llevan a cabo trabajos conjuntos de Ingenieros Mecánicos, e Industriales con el propósito de ofrecer un servicio de calidad y seguridad en todos los aspectos.

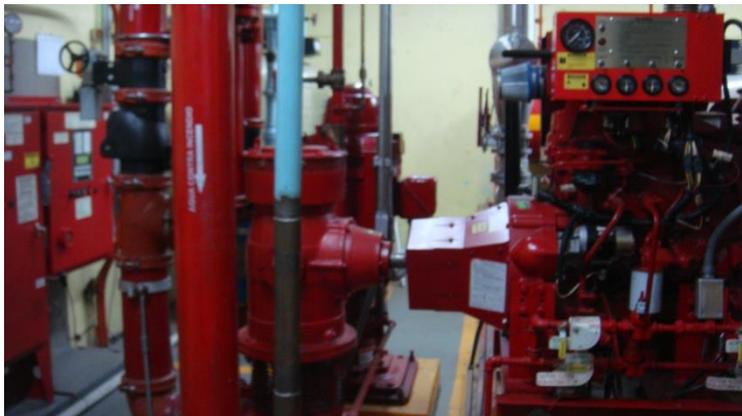
Imagen 11. Acoplamiento de la bomba eléctrica.

- Falsos cambios de filtro de aceite y combustible.
- Filtro de aire visiblemente dañado.
- Aceite muy quemado.
- Bujías y cables de bujías visiblemente deteriorados.

Con respecto a la bomba se determinaron los motivos de falla, para los cuales bastó con realizarle un servicio de calidad, así como una afinación al motor diesel por parte del personal del hospital, para que este funcionara sin ningún problema y nos entregara la potencia requerida.
