# **Fallas presentadas en algunas Obras Subterráneas y Cimentaciones.**

## FALLAS PRESENTADAS EN ALGUNAS OBRAS SUBTERRÁNEAS Y CIMENTACIONES

# T E S I N A

ESPECIALISTA EN CONSTRUCCIÓN

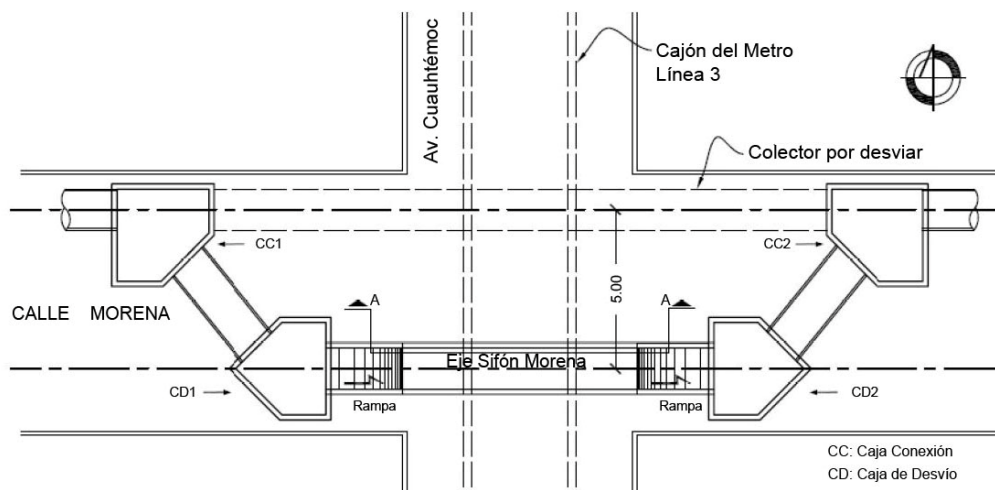
Ilustración 1.1 Planta del Sifón Morena.

El Colector Morena está constituido por un tubo de concreto reforzado de 2.10 m de diámetro interior. El Cajón del Metro está formado por Muros Milán y sus gálibos horizontales y verticales son 8 m y 6.50 m respectivamente. Para la construcción del sifón se propuso bajar el nivel del colector 3.05 m y construirlo a una distancia horizontal, medida entre los ejes del colector y el sifón, de aproximadamente 5 m. En la Ilustración 1.1 se muestra en planta la intersección de la Av. Cuauhtémoc y la Calle Morena, en ella se puede observar la solución al desvío y dos rampas para el sifón invertido. En la Ilustración 1.2 se presenta un corte longitudinal donde se muestra el cajón de Línea 3 del Metro, cuya losa de fondo constituyó también la losa superior del Sifón Morena.

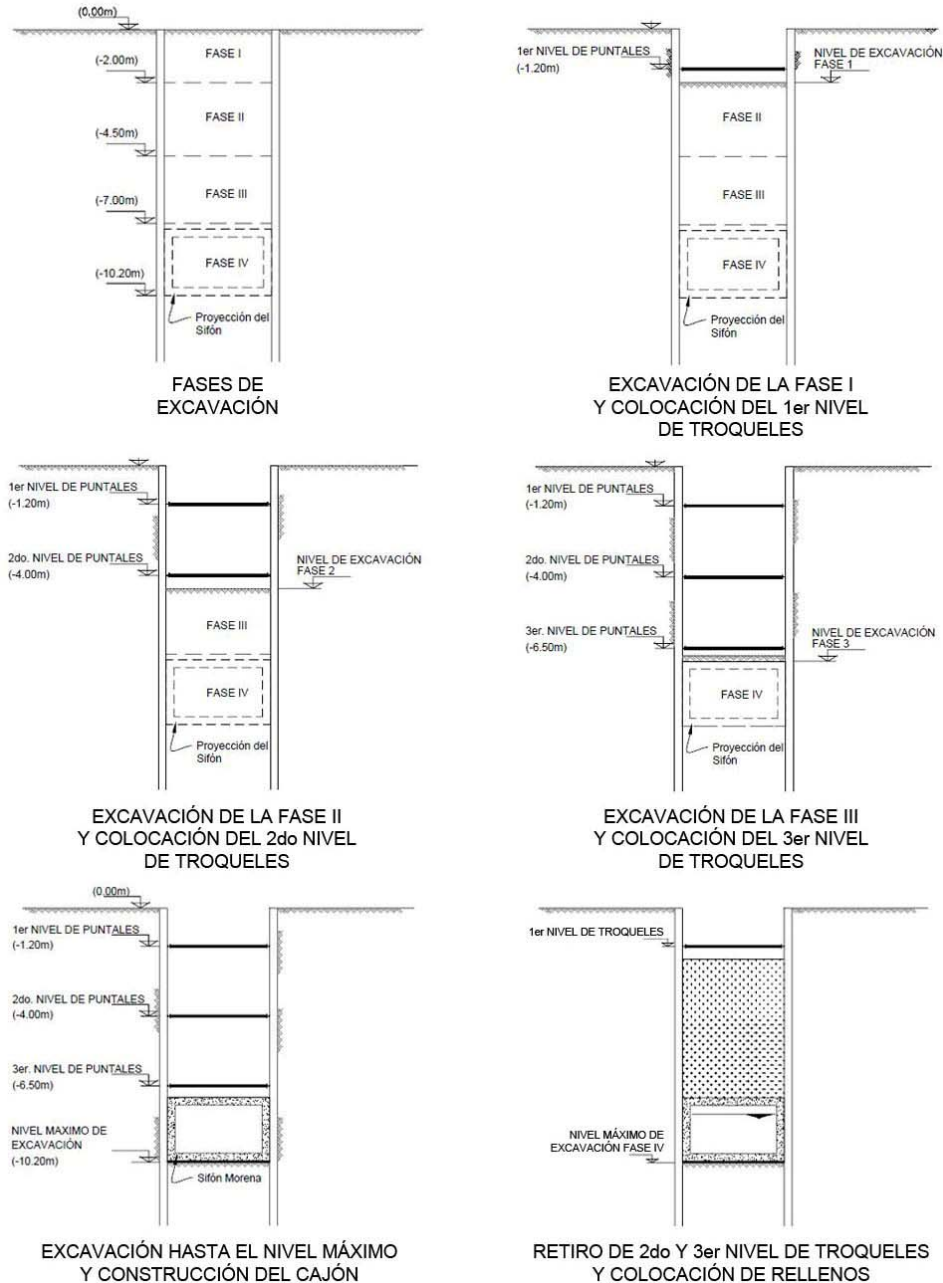
Ilustración 1.3 Proceso constructivo del Sifón Morena.

El procedimiento constructivo planteado para el Sifón Morena comprendía una excavación de 10.20 m de profundidad y 5 m de ancho entre muros tablestaca de concreto reforzado colados en zanja bajo lodo bentonítico, desplantados a un nivel de 12.70 m, y tres niveles de puntales a -1.20 m, -4.00 m y -6.50 m respecto al nivel del terreno natural. El orden de construcción propuesto fue el siguiente (ver Ilustración 1.3).

1. Construcción de Muros Milán tablestaca.
2. Excavación hasta el nivel -2.00 m y colocación del primer nivel de puntales.
3. Excavación hasta el nivel -4.50 m y colocación del segundo nivel de puntales.
4. Excavación del nivel -7.00 m y colocación del tercer nivel de puntales.
5. Excavación hasta el nivel -10.20 m, colado de pantalla, y construcción de la losa de fondo, muros interiores del Sifón y losa tapa de Sifón, la cual fue parte de la losa fondo del Cajón del Metro.
6. Retiro del segundo y tercer nivel de puntales, construcción de muros secundarios y construcción de losa tapa del Cajón del Metro.
7. Retiro del primer nivel de troqueles y restitución del pavimento.

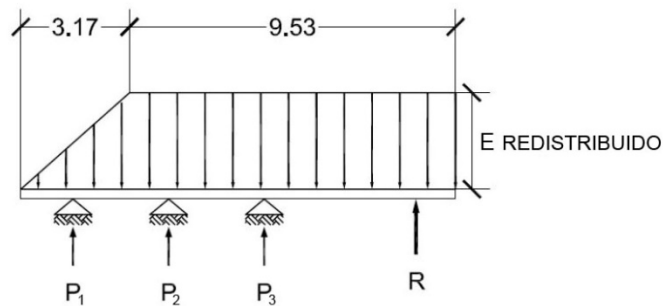
*Ilustración 1.6 Análisis de la tablestaca como viga simplemente apoyada.*

Las presiones sobre el muro tablestaca se obtuvieron calculando los empujes redistribuidos en toda la longitud del muro empleando las expresiones propuestas para arcillas blandas. Las cargas en los apoyos de la tablestaca se determinaron analizando el muro como una viga horizontal unitaria con cuatro apoyos como se muestra en la Ilustración 1.6. Los primeros tres apoyos corresponden a los puntales y el cuarto apoyo, es la resultante necesaria para lograr el equilibrio, generada por el empuje pasivo sobre la pata del muro.

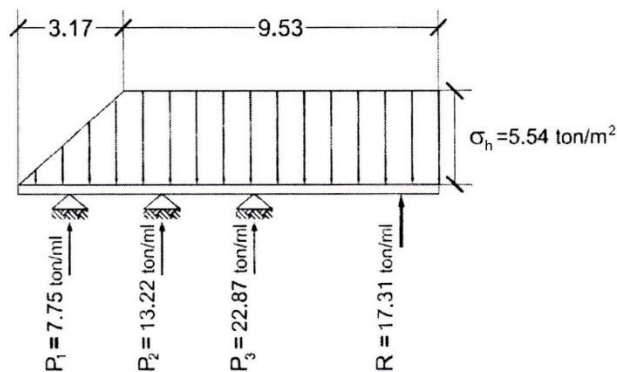
*Ilustración 1.7 Reacciones en los apoyos de la tablestaca producidas por los empujes redistribuidos del suelo.*

Las cargas en los apoyos producidos por los empujes redistribuidos sobre la tablestaca se presentan en la Ilustración 1.7.

El empuje pasivo del suelo en la parte empotrada se calculó, obteniéndose un valor de  $E_p = 14.41$  ton/ml.

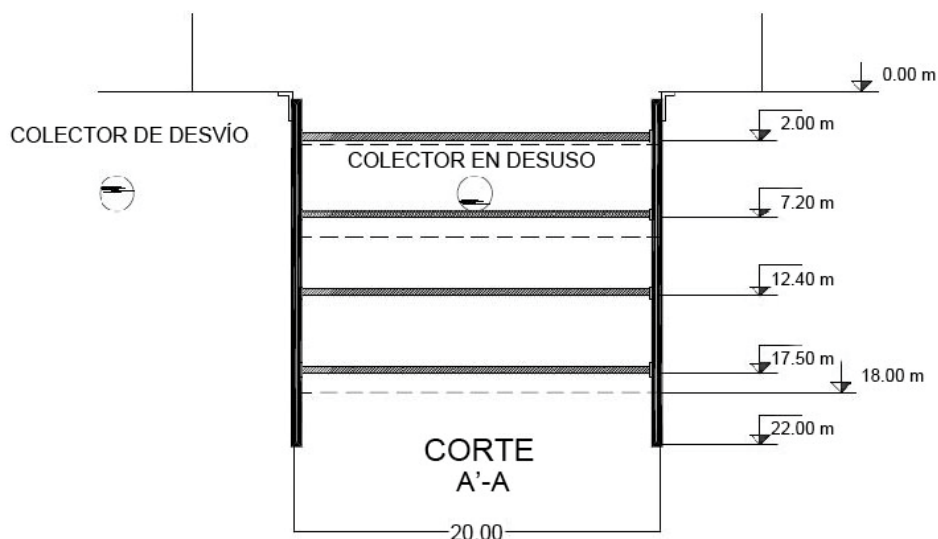
*Ilustración 2.3 Distribución de niveles de puntales durante la construcción de la Estación Centro Médico L-9.*

Durante el proceso de excavación se colocaron 4 niveles de puntales a las profundidades que se indican en la Ilustración 2.3. Los puntales se colocaron tan pronto la excavación descubrió sus puntos de aplicación y se les aplicó una precarga. Al llegar al nivel máximo de excavación, se coló una plantilla de concreto pobre y una vez alcanzado el fraguado, se procedió al armado y colado de la losa de fondo para cada una de las etapas.

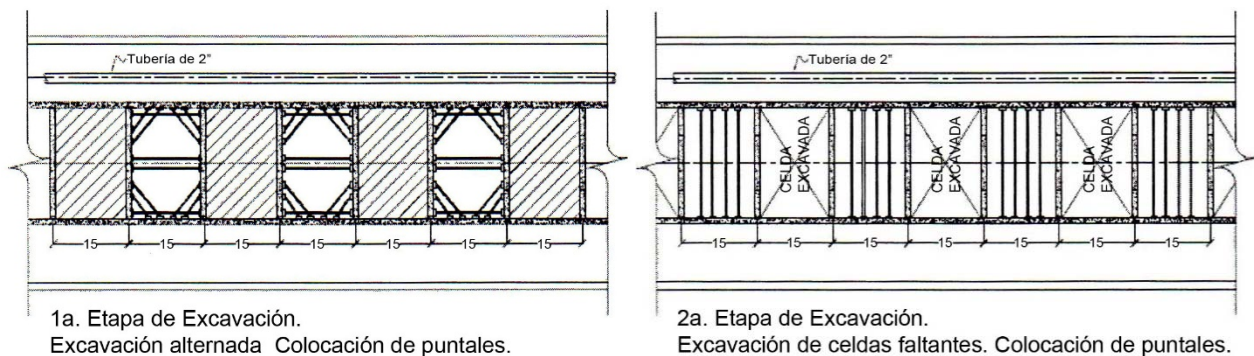
Ilustración 4.3 Configuración de excavación del Deprimido sobre Av. Inguarán.

La construcción de las celdas se planeó para excavarse en forma alternada de tal suerte que la excavación de las celdas iniciales tiene el apuntalamiento necesario para contener todo el terreno circundante, en tanto que las celdas intermedias sólo soportaron los empujes del suelo lateral (Ilustración 4.3).

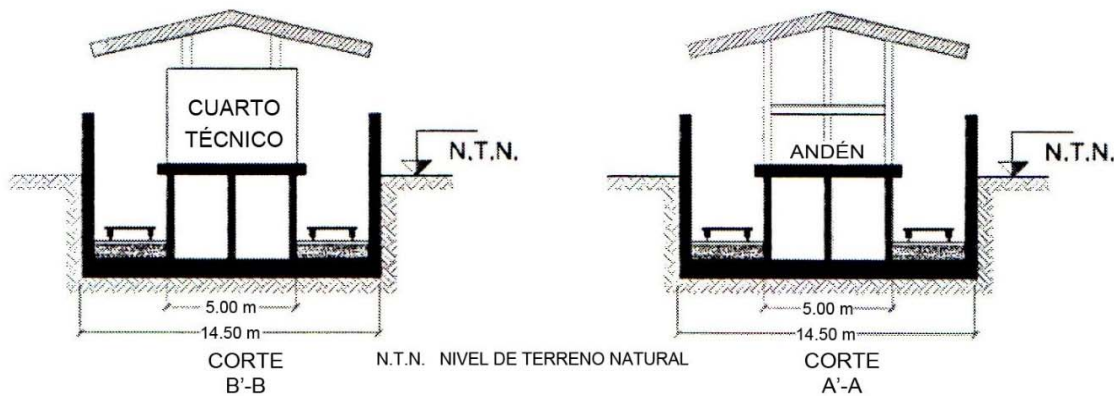
Ilustración 5.2 Cimentación en cuarto de máquinas y zona de andenes.

La solución de cimentación de la estación fue con un cajón de cimentación sobrecompensado, el cual se construyó a cielo abierto y con taludes laterales, hasta una profundidad de 2.80 m, para lo cual se empleó un bombeo de achique para controlar las filtraciones. El cajón de cimentación está constituido por la losa de fondo, muros, contra-trabes y losa de andén. Sobre esta se construyeron las columnas para soportar la losa de entepiso y la techumbre con estructura metálica. La solución de cimentación fue homogénea a lo largo de toda la estación, es decir, el cajón de cimentación se construyó y desplantó a la misma profundidad en toda la estación incluidos los cuartos técnicos (Ilustración 5.2).

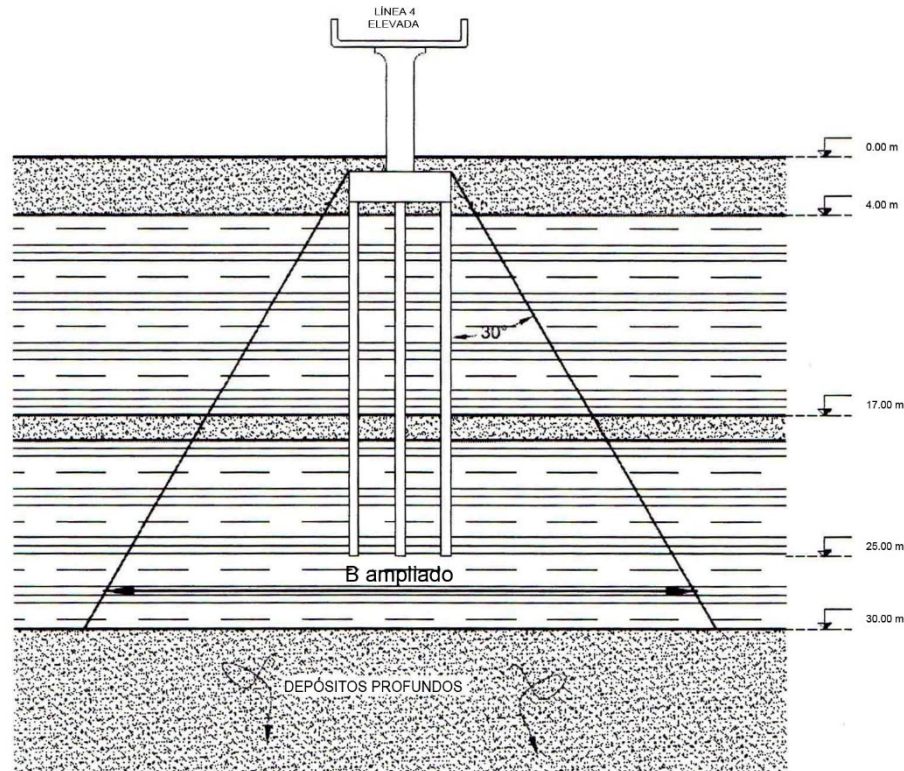
*Ilustración 6.1 Esquema de las dimensiones ampliadas para determinar los esfuerzos en una cimentación con pilotes.*

Los hundimientos calculados durante el diseño de las zapatas fueron calculados con el criterio de Peck. Conforme a esta metodología, los esfuerzos se determinan dividiendo la carga muerta de la estructura entre un área ampliada, obtenida al trazar una línea a 30° respecto a la vertical a partir del borde de la base de la cimentación (ver Ilustración 6.1).

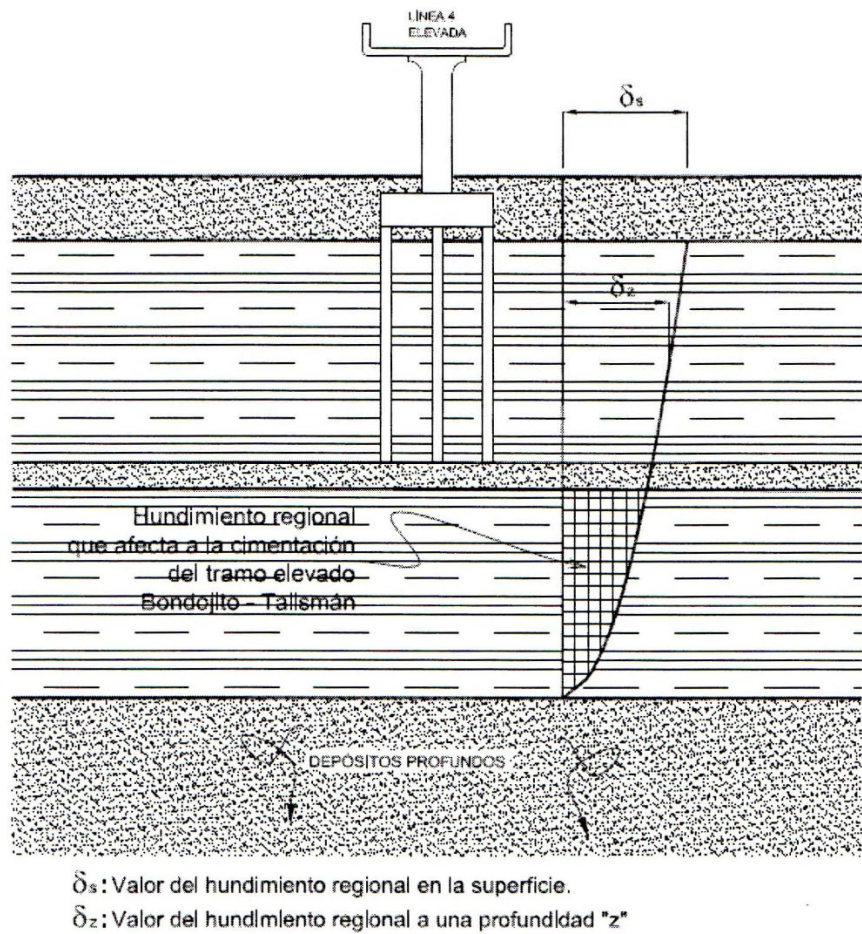
Ilustración 6.2 Configuración de la deformación del suelo por el hundimiento regional a distintas profundidades

- El asentamiento por sobrecarga de la cimentación construida en obra es mayor que el asentamiento de proyecto.
- Las columnas apoyadas en los pilotes desplantados en el estrato de arena, sólo se ven afectados por el hundimiento regional correspondiente a la arcilla que subyace este estrato. Este valor sumado al asentamiento por sobrecarga es menor que el hundimiento regional de la zona, mismo que corresponde a todos los estratos blandos del suelo.

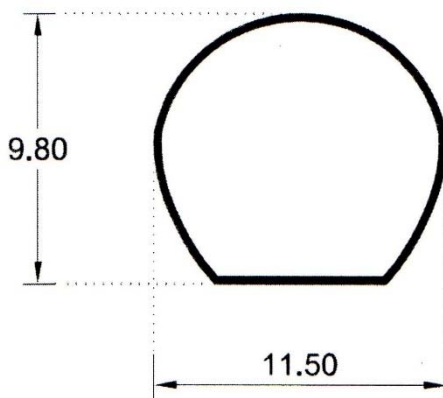
*Ilustración 7.2 Sección transversal del Túnel de Línea 7.*

La clave del túnel de Línea 7 en esa zona se ubica aproximadamente a 24 m de profundidad y la plantilla a 33.80 m., el túnel es de sección circular compuesta con una base plana; su altura aproximada es de 9.80 m y su ancho máximo de 11.50 m (ver Ilustración 7.2).

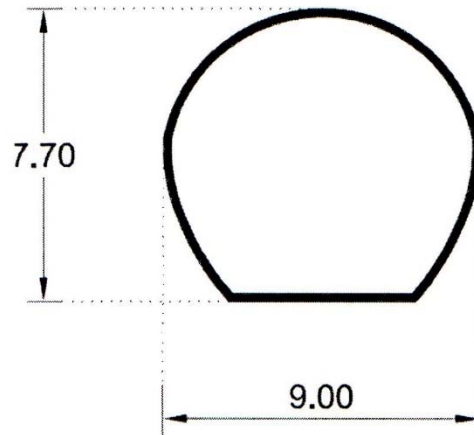
*Ilustración 7.3 Sección transversal del Túnel de Conexión.*

El túnel de comunicación tenía una longitud aproximada de 35 m y su sección era un poco menor a la del túnel de Línea 7. La profundidad de la clave de este túnel estaba ubicada a la misma elevación que la clave del túnel de la Línea 7. La sección transversal de este túnel se muestra en la Ilustración 7.3.

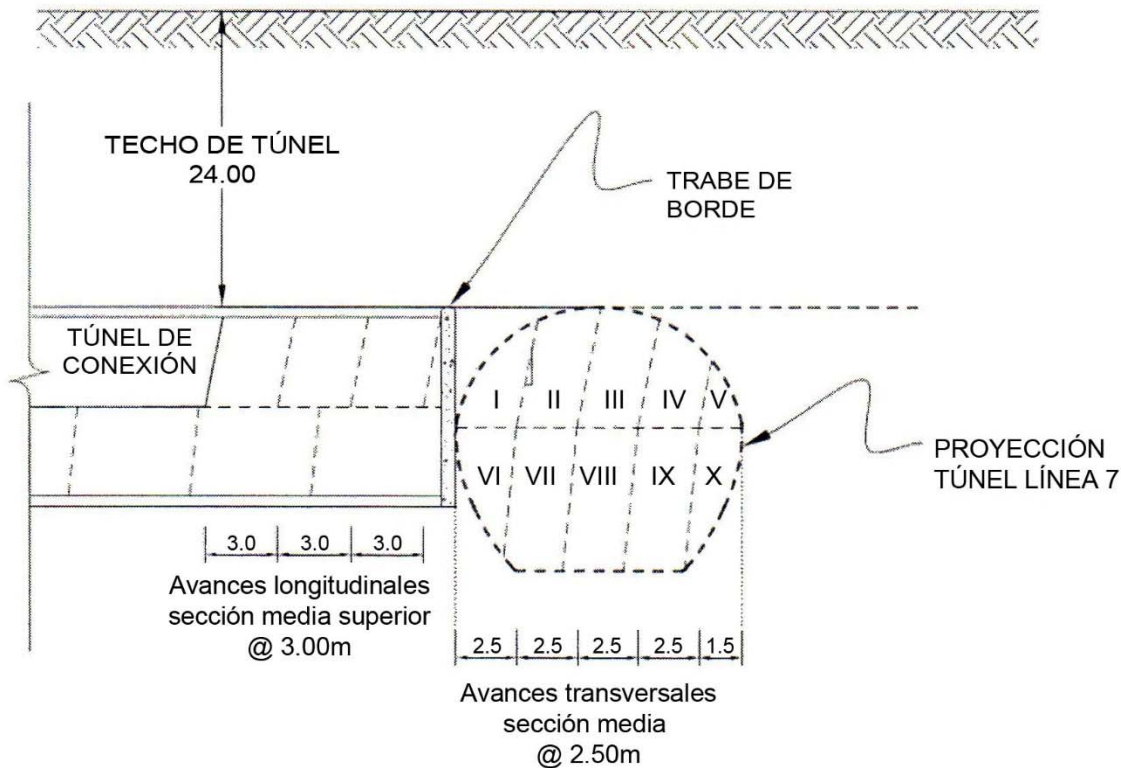
*Ilustración 7.4 Procedimiento constructivo para el Túnel de Conexión y la unión con Túnel de L-7.*

El procedimiento constructivo planteado para el túnel de conexión consistía en excavar el túnel a media sección superior y en 5 m de altura con un espesor de concreto lanzado de 15 cm y dos lechos de malla electrosoldada, con avances de 3 m de longitud. Una vez excavada la media sección superior en toda la longitud del túnel, se procedió a la excavación de la media sección inferior hasta terminar el túnel.

Alcanzada la orilla de la intersección, el procedimiento indicaba la construcción de una trabe de borde y posteriormente la excavación del túnel principal en tramos de 2.50 m de longitud a media sección, en el ancho del túnel de conexión. Posteriormente se colocaría la malla electrosoldada, se lanzaría concreto hasta alcanzar el espesor especificado y así sucesivamente en cuatro etapas hasta completar la mitad superior del túnel de la Línea 7 (ver Ilustración 7.4).

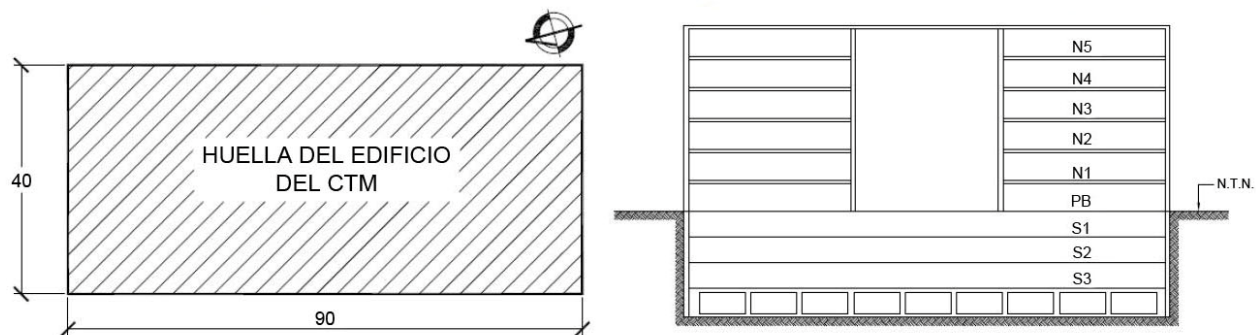
Ilustración 8.1 Planta y corte longitudinal del Edificio de la CTM.

La planta y un corte de este edificio se pueden observar en la Ilustración 8.1.

La situación se fue agravando y después de alrededor de 12 años, el hundimiento diferencial alcanzaba ya los 115 cm en la misma dirección. En la esquina norponiente los movimientos acusaban un levantamiento del orden de 5 cm y en la esquina suroriente acusaba hundimientos de 120 cm (ver Ilustración 8.2); el edificio vecino estaba destrozado, se compró y se demolió, y ya aparecían agrietamientos en algunas de las trabes de cimentación del edificio de la CTM.
