**UNIVERSIDAD NACIONAL
AUTÓNOMA DE MÉXICO**

**INSPECCIÓN Y EVALUACIÓN PRELIMINAR DE DAÑOS DE
EDIFICIOS INSTRUMENTADOS**

T E S I N A

En este trabajo, esta metodología se aplicará al edificio del Centro Cultural Universitario Tlatelolco (CCUT). El edificio consta de una torre de 22 pisos y tres cuerpos de baja altura. Los cuatro cuerpos del edificio comparten un sótano común. Desde un inicio, en 1964, los cuerpos manifestaron diversos problemas. El CCUT sufrió asentamientos diferenciales, la torre desplomos en la dirección sur poniente y emersiones en los cuerpos bajos. La instrumentación sísmica del edificio, opera desde 2008, la cual consiste de 28 acelerómetros ubicados en diferentes puntos del edificio y el terreno. En 2009, se instalaron GPS de alta resolución en la azotea del edificio para monitorear la verticalidad y para registrar los desplazamientos relativos de la azotea con respecto a la estación de referencia durante un sismo. Con esta instrumentación se han registrado hasta la fecha 14 eventos sísmicos.

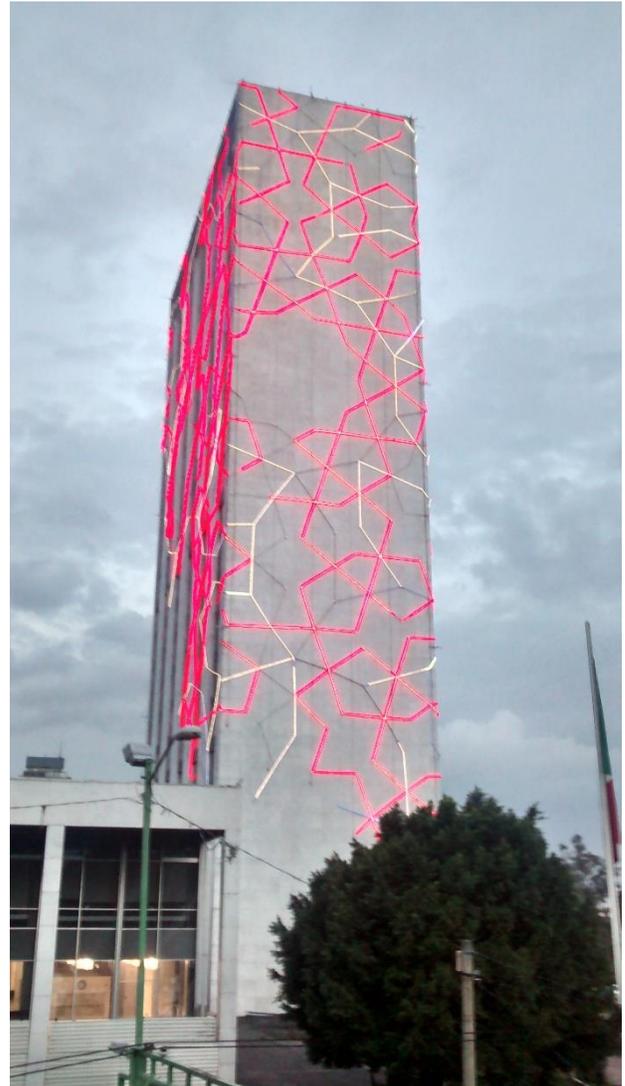
Figura 9 - Fotografía del edificio del Centro Cultural Universitario Tlatelolco.

Cuando se inauguró en 1964 ya mostraba varios problemas, el edificio tenía asentamientos diferenciales y se encontraba desplomado, así como la elevación de los cuerpos bajos.

Con el fin de controlar estos problemas, se han realizado cuatro recimentaciones en diferentes etapas y un reforzamiento de la estructura del edificio.
