UNIVERSIDAD NACIONAL AUTÓNOMA DE MÉXICO

**RECOPIACIÓN, ANÁLISIS Y COMPARACION
DE DAÑOS EN LA CIUDAD DE MÉXICO DEBIDO
AL SISMO DEL 19 DE SEPTIEMBRE DE 2017
M7.1**

TESIS

Ciudad Universitaria, Cd. Mx., 2018

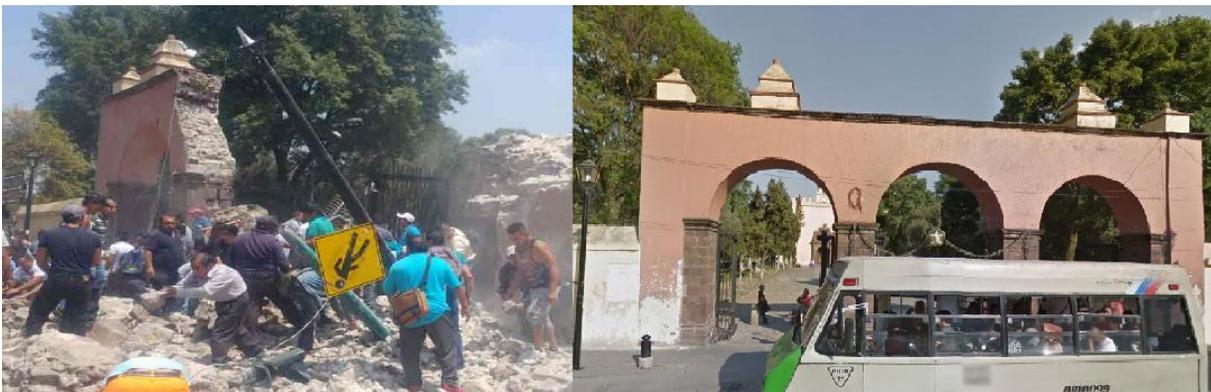
En la Del. Xochimilco la Iglesia de San Bernardino de Siena, construida durante la conquista española en el siglo XVI, localizada en la avenida 16 de septiembre, colapsaron los arcos que conforman la entrada principal de la iglesia durante el movimiento telúrico del sismo del 19/09/2017. El sismo no solo derribó la entrada principal, también provocó el colapso de una barda de piedra localizada en el lado derecho de la entrada principal, el movimiento provocó que la cúpula que forma parte del campanario se inclinara. En la figura 3.5 se representa el antes y después de los arcos colapsados por el sismo del 19/09/2017.

Figura 3.5 Arcos de la entrada a la iglesia de Xochimilco antes y después del sismo de M7.1 del 19/09/2017 en la CDMX (<http://bit.ly/2Ekahkc>)

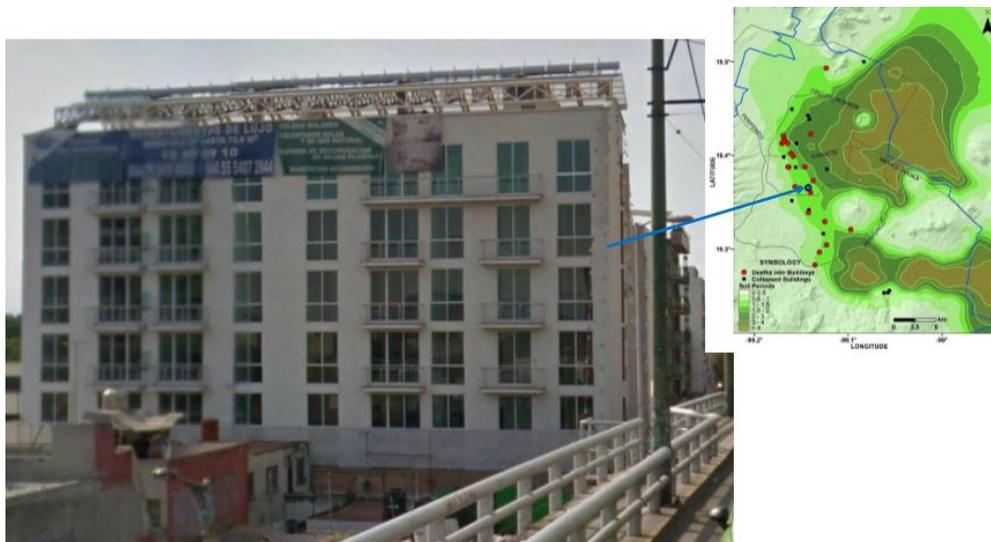
En la calle Emiliano Zapata número No 56, colonia portales sur, Del. Benito Juárez, colapso parte de un edificio de 6 pisos, la edificación tenía un tipo de uso vivienda el cual contaba con una cantidad aproximada de 24 viviendas provocado por el sismo de M7.1 del 19/09/2017, el edificio tenía menos de un año de construcción. El colapso de la construcción dejó dos víctimas bajo sus escombros. En la figura 3.7 y 3.8 se muestra la edificación antes y después del sismo.

Figura 3.7 Edificio de uso vivienda de 6 pisos antes del sismo (<http://bit.do/d3u65>)

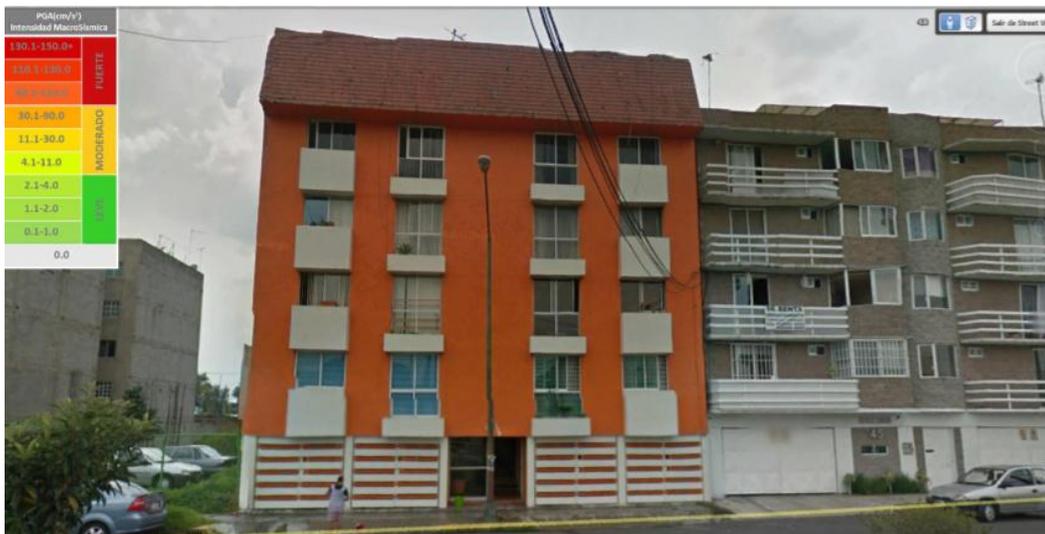
En la Del. Iztapalapa calle Paseo de las Galias, colonia Lomas Estrellas, segunda sección colapso el primer nivel (Planta baja) de un edificio de uso vivienda de 5 niveles, por el sismo de M7.1 19/09/2017, el colapso se debió a un mecanismo de planta baja débil, el colapso del edificio dejó 4 fallecidos.

Figura 3.11 Colapso de las viviendas de 5 pisos en Paseos de las Galias y Av. Tláhuac antes del sismo de M7.1 (Dr. Miguel A. Jaimes)

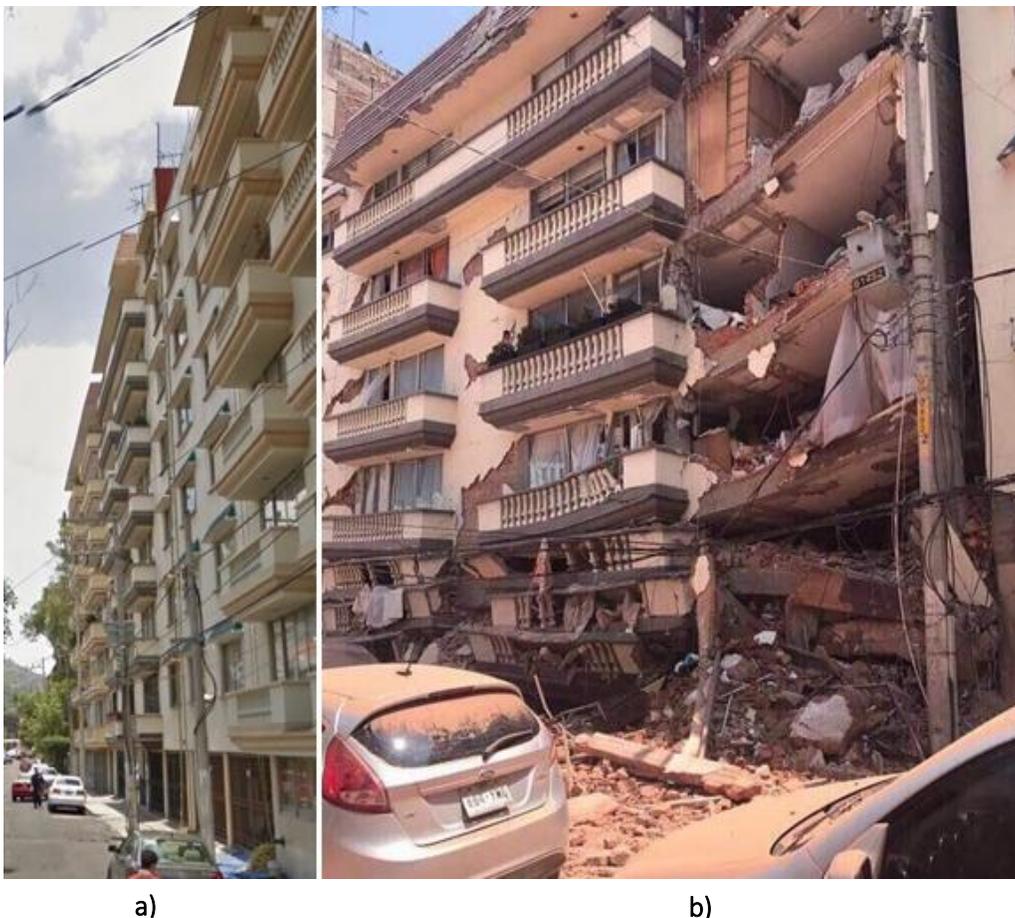
A.1 Edificio en Coquimbo entre Sierra Vista y Ticomán (ID 1 de Tabla 4.1)

En la figura A.1 se presenta el edificio ubicado en Coquimbo entre Sierra Vista y Ticomán en la Colonia Lindavista, Del. Gustavo A Madero, antes y después de ocurrido el evento sísmico; en esta se observa que el edificio es de 6 niveles de uso departamental, el cual colapso con un efecto de “panqueque” quedando los niveles uno sobre otro dejando la planta baja completamente colapsada y manteniéndose los de más niveles en pie con condiciones deplorable, durante el colapso diez personas quedaron atrapadas entre los escombros de las cuales cuatro fueron encontrados sin vida, tres están desaparecidos, dos más está por confirmarse su ausencia y sólo una persona fue rescatada con vida. El edificio estaba dividido en tres torres, pero sólo la de en medio se vino abajo, mientras que las otras sufrieron daños; el área de construcción que abarca el edificio es aproximadamente 708 m². (cifras actualizadas hasta 5/10/2017 <http://bit.ly/2HP8B3M>, <http://bit.ly/2HObHoP>).

Figura A. 1 Edificio Coquimbo entre Sierra Vista y Ticomán: a) antes del evento sísmico y b) después del evento sísmico de M7.1. (<http://bit.do/d3u65>)

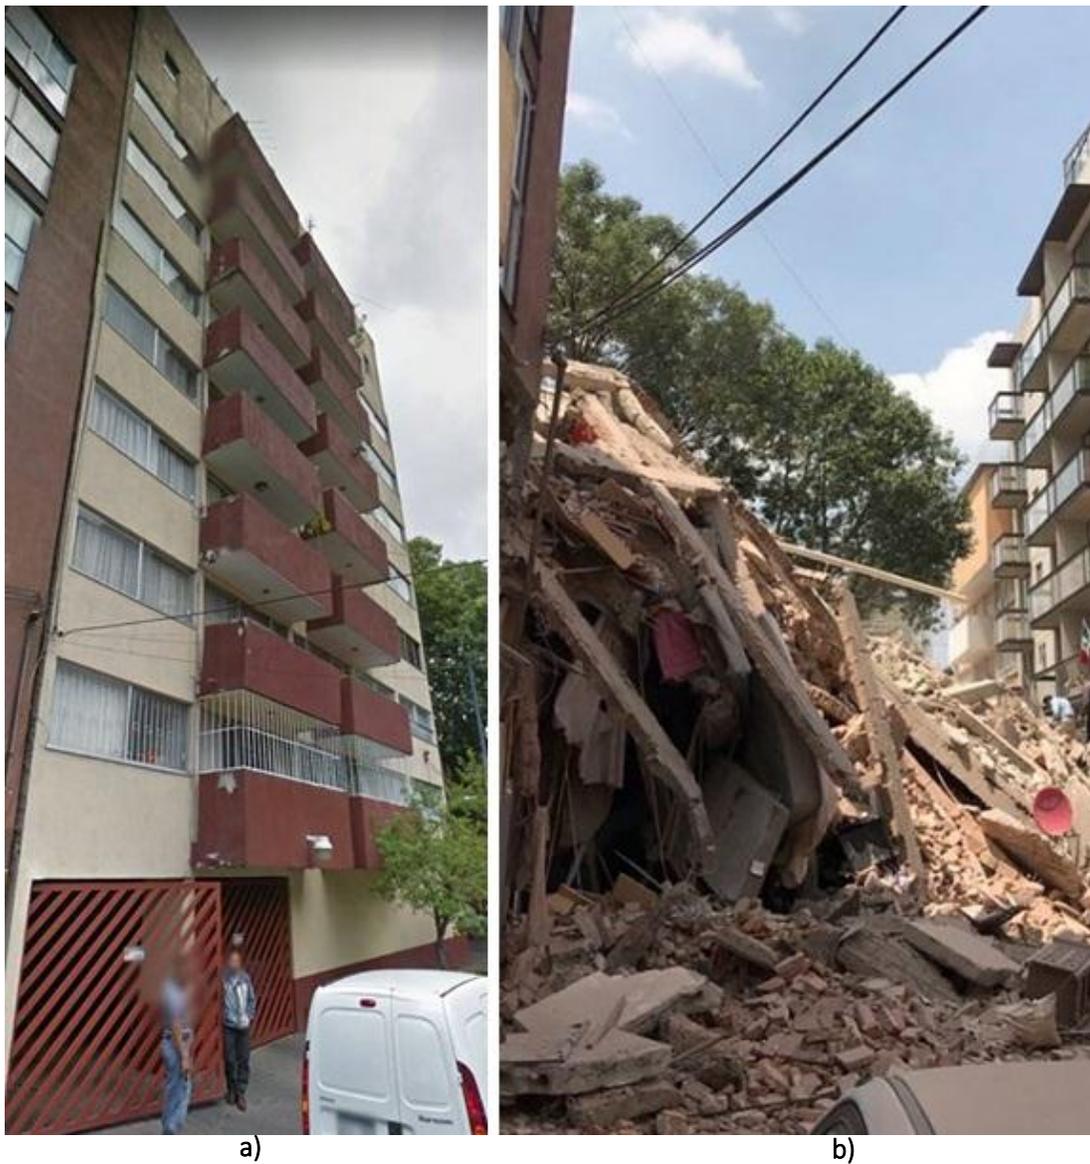
A.2 Edificio en Escocia No.14 (ID 2 de Tabla 4.1)

En la figura A.2 se presenta el edificio ubicado en Escocia No. 14 en la Colonia del Valle Centro, Del. Benito Juárez, antes y después de ocurrido el evento sísmico de M7.1; en la cual se puede observar el colapso total de la estructura que cumplía con la función departamental, la edificación quedó reducido a escombros; se reportan a trece persona fallecidas de acuerdo con la Procuraduría capitalina y el Instituto de Ciencias Forenses de la Ciudad la cual contaba con una superficie de construcción aproximada de 336 m² (cifras actualizadas hasta 5/10/2017 <http://bit.ly/2HP8B3M>, <http://bit.ly/2HObHoP>).

Figura A. 2 Edificio en Escocia No. 14: a) antes del evento sísmico y b) después del evento sísmico de M7.1 (<http://bit.do/d3u65>).

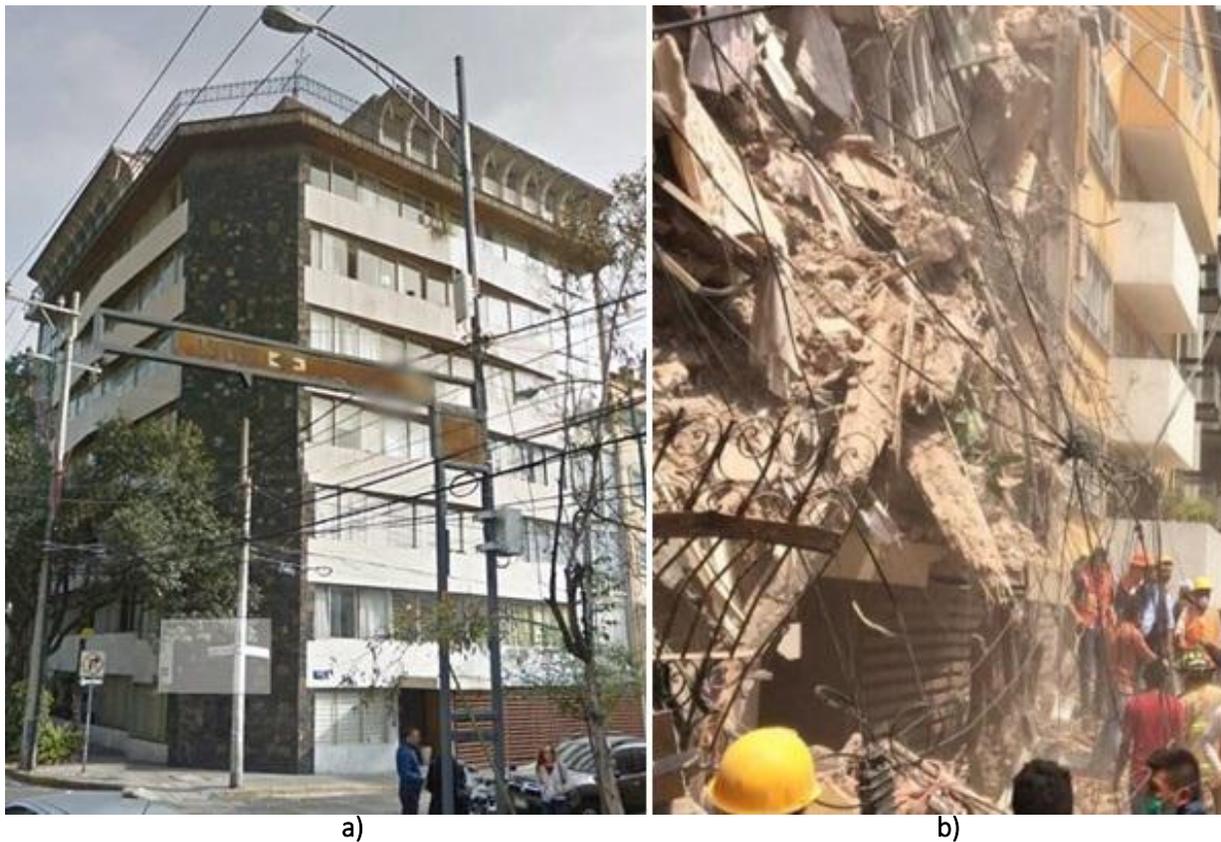
A.3 Edificio en Calle Gabriel Mancera y Escocia (ID 3 de Tabla 4.1)

En la figura A.3 se presenta el edificio ubicado en Eje 2 poniente, en la calle Gabriel Mancera y Escocia en la Colonia del Valle centro, Del. Benito Juárez, antes y después de ocurrido el evento sísmico de M7.1; en la cual se observa el colapso total del edificio de uso departamental de 7 niveles, quedando los escombros apilados en lo que antes era el edificio, se observa que tras el sismo de M7.1 de la edificación no quedo estructura alguna intacta; del lugar fueron rescatadas con vida tres personas, diez personas fallecieron de acuerdo con la Procuraduría capitalina y del Instituto de Ciencias Forenses de la Ciudad (cifras actualizadas hasta 5/10/2017 <http://bit.ly/2HP8B3M>).

Figura A. 3 Edificio en Eje 2 poniente, Calle Gabriel Mancera y Escocia: a) antes del evento sísmico y b) después del evento sísmico de M7.1 (<http://bit.do/d3u65>)

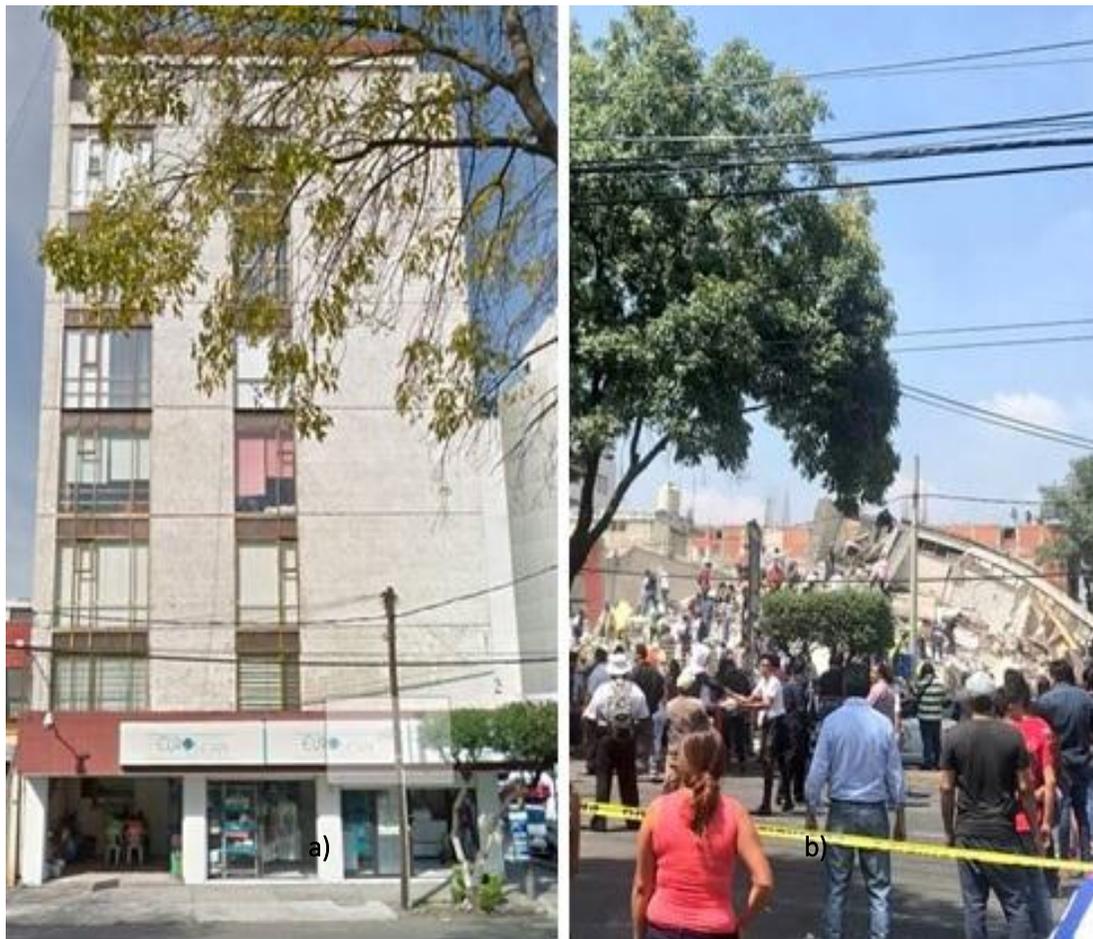
A.4 Edificio en Prolongación Petén No. 915, esq. Zapata (ID 4 de Tabla 4.1)

En la figura A.4 se presenta el edificio ubicado en Prolongación Petén No. 915, esq. Zapata en la Colonia Emperadores, Del. Benito Juárez antes y después de ocurrido el evento sísmico de M7.1; en esta se puede observar el colapso total quedando solo una montaña de escombros en el lugar donde se ubicaba la edificación de siete pisos de uso habitacional y uso comercial en la planta baja, ocasionado por el evento sísmico de M7.1 el 19/10/2017. Tras el colapso del edificio se reportaron a diez personas fallecidas de acuerdo con la Procuraduría capitalina y del Instituto de Ciencias Forenses de la ciudad (cifras actualizadas hasta 5/10/2017 <http://bit.ly/2HP8B3M>).

Figura A. 4 Edificio Prolongación Petén No. 915, esquina Zapata: a) antes del evento sísmico y b) después del evento sísmico de M7.1 (<http://bit.do/d3u65>)

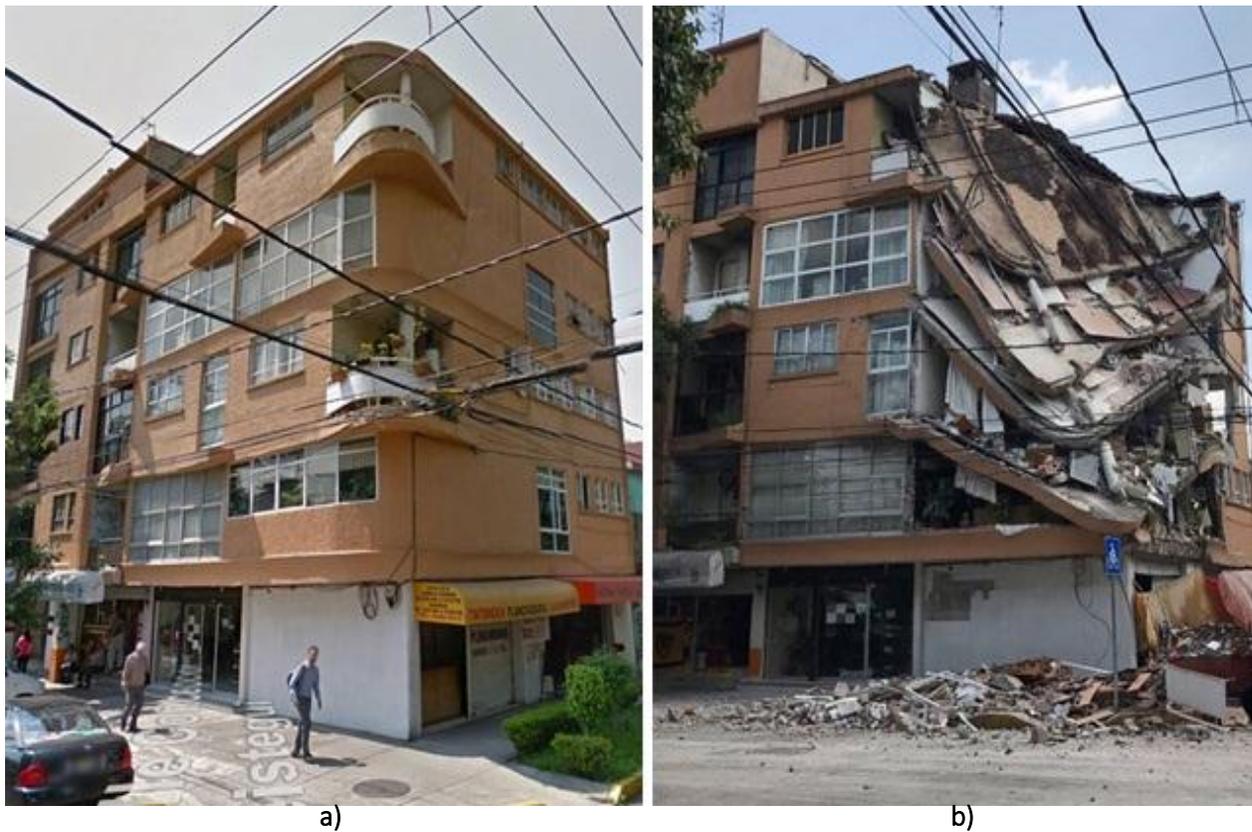
A.5 Edificio en Concepción Beistegui y Calle Yacatas (ID 5 de Tabla 4.1)

En la figura A.5 se presenta el edificio ubicado en Concepción Beistegui y Calle Yacatas en la Colonia Narvarte Oriente, Del. Benito Juárez, antes y después de ocurrido el evento sísmico; se puede observar el colapso de una de las esquinas del edificio de uso departamental de 4 niveles, en el cual las columnas circulares no soportaron el peso de las losas, en la figura se puede apreciar que las losas se doblaron como si fueran de cartón quedando solo la losa de la planta baja sin colapsar. No se reportaron víctimas tras el colapso de la edificación.

Figura A. 5 Edificio en Concepción Beistegui & Calle Yacatas Eje 2 poniente, Calle Gabriel Mancera y Escocia: a) antes del evento sísmico y b) después del evento sísmico de M7.1 (<http://bit.do/d3u65>)

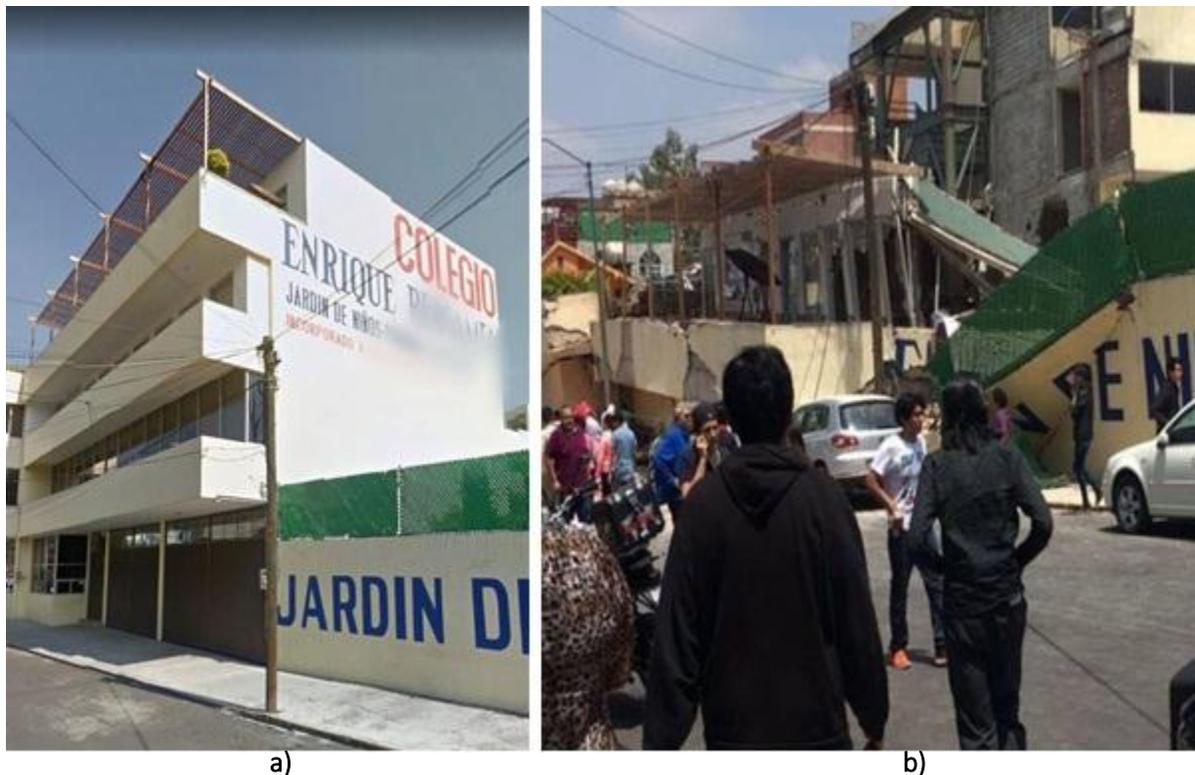
A.6 Edificio en Rancho Tamboreo esq. Calzada de las Brujas (ID 6 de Tabla 4.1)

En la figura A.6 se presenta el edificio ubicado en Rancho Tamboreo esq. Calzada de las Brujas en la Colonia Nueva Oriental Coapa, Del. Tlalpan, antes y después de ocurrido el evento sísmico, el cual cumplía con la función de una escuela preprimaria, primaria y secundaria; en la figura se puede apreciar el colapso de un edificio de 4 pisos que conformaba parte del colegio Enrique Rébsamen, de acuerdo con los peritajes realizados por especialistas de la Procuraduría General de Justicia la construcción del cuarto nivel fue lo que ocasiono el colapso de la estructura, por otra parte de acuerdo con expedientes del centro educativo el colegio estaba certificado como un inmueble en buenas condiciones. El derrumbe del colegio dejo a veintiséis personas muertas de las cuales 19 eran niño y 7 adultos de acuerdo con la Procuraduría capitalina y del Instituto de Ciencias Forenses de la ciudad (cifras actualizadas hasta 5/10/2017 <http://bit.ly/2HP8B3M>, <http://bit.ly/2FzfNA>).

Figura A. 6 Edificio en Rancho Tamboreo esq. Calzada de las Escocia: a) antes del evento sísmico y b) después del evento sísmico M7.1 (<http://bit.do/d3u65>)

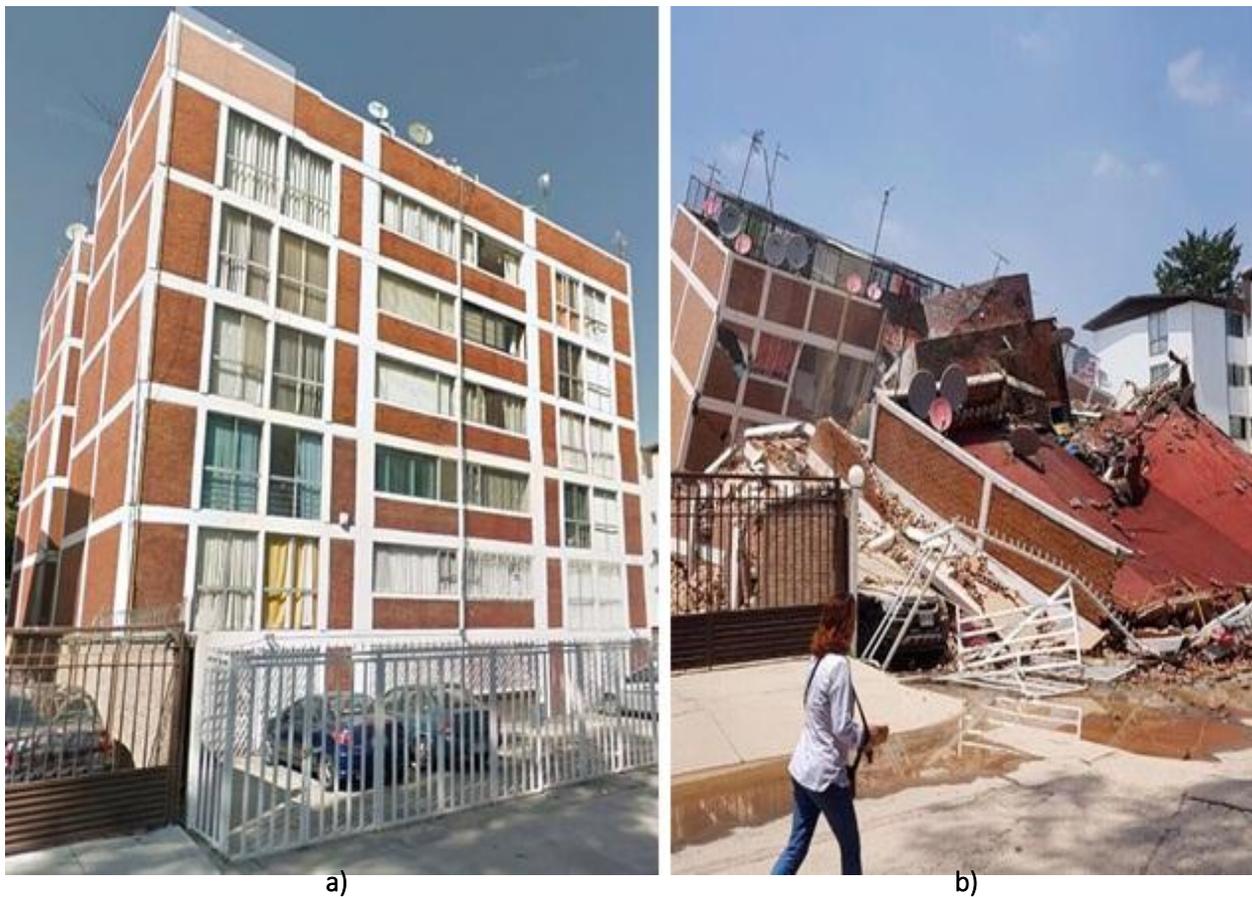
A.7 Edificio en Rancho Los Arcos No. 32 (ID 7 de Tabla 4.1)

En la figura A.7 se presenta el edificio ubicado en Rancho Los Arcos No. 32 en la Colonia los Girasoles, Del. Coyoacán, antes y después de ocurrido el evento sísmico. El edificio habitacional de 5 niveles de uso departamental; en la figura se puede apreciar que la parte de enfrente fue la más afectada durante el sismo de M7.1 provocando el colapso total de la estructura y dejando al edificio adjunto a punto de colapsar con un efecto de volcamiento, el edificio colapso como si se derribara una ficha de domino quedando volcado completamente. El tras el colapso del inmueble se reportaron ocho personas muertas de acuerdo con la Procuraduría capitalina y del Instituto de Ciencias Forenses de la Ciudad (cifras actualizadas hasta 5/10/2017 <http://bit.ly/2HP8B3M>).

Figura A. 7 Edificio en Rancho Los Arcos No. 32: a) antes del evento sísmico y b) después del evento sísmico de M7.1 (<http://bit.do/d3u65>)

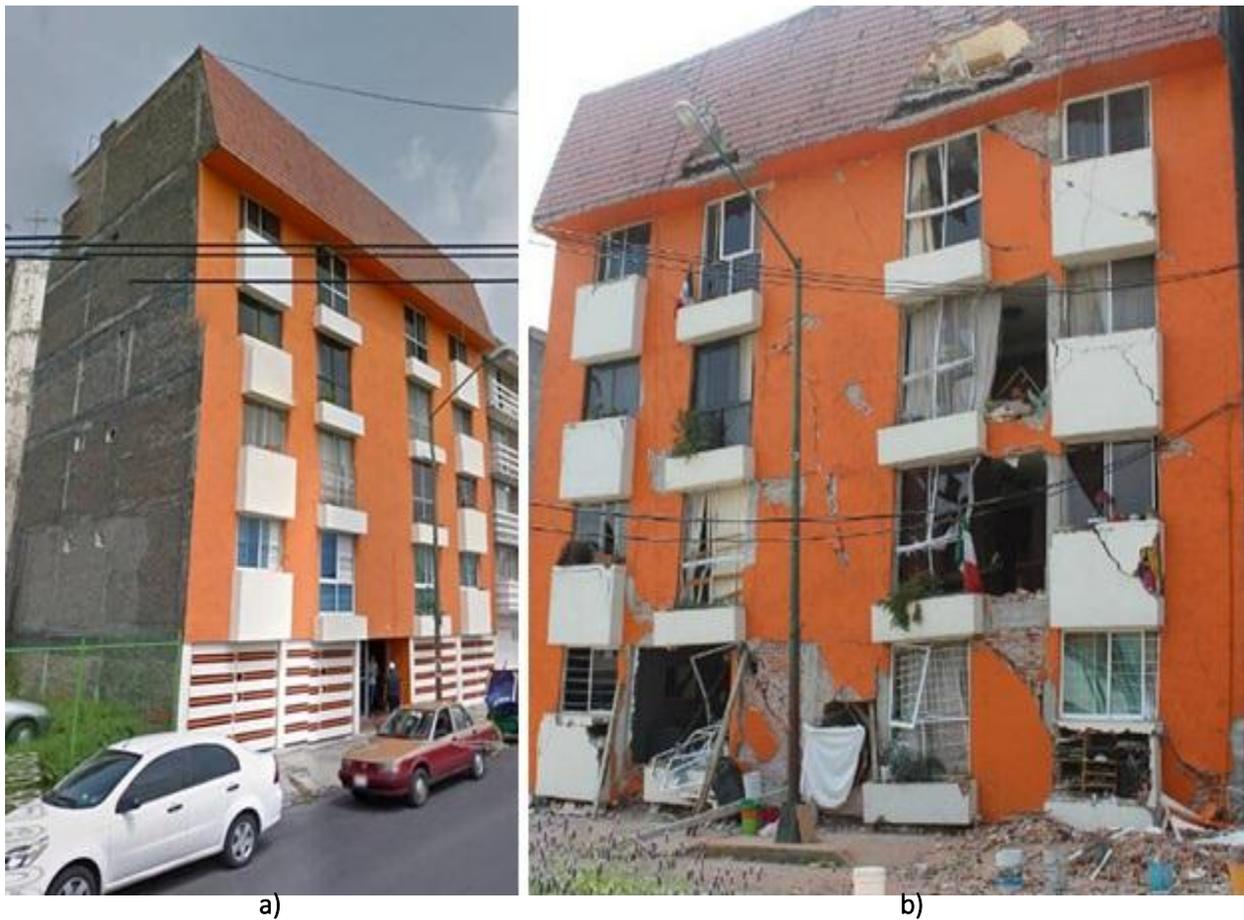
A.8 Edificio en Paseo de las Galias No. 47 (ID 8 de Tabla 4.1)

Figura A. 8 Edificio Paseo de las Galias No. 47: a) antes del evento sísmico y b) después del evento sísmico de M7.1 (<http://bit.do/d3u65> y <http://bit.ly/2wDJxuv>)

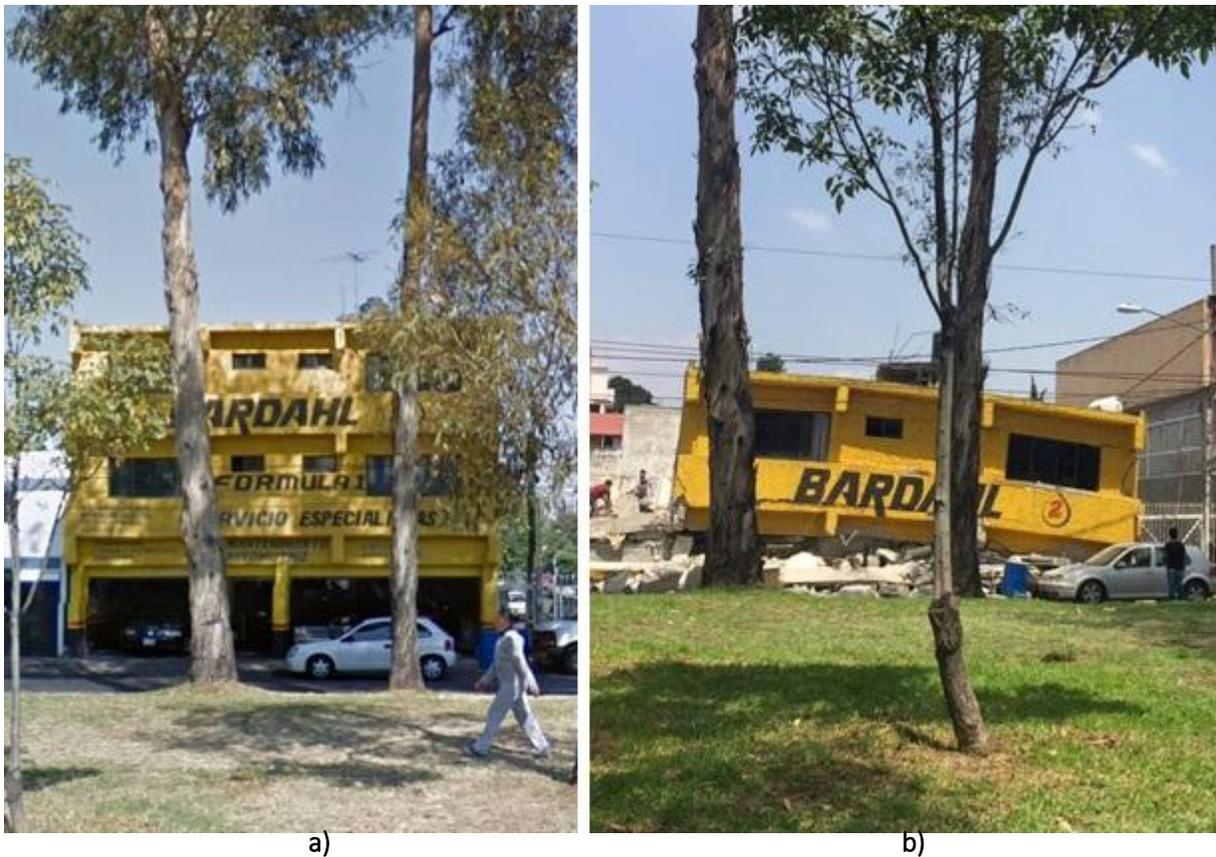
A.9 Edificio en Santa Ana esq. Ejido Santa Cruz Atoyac (ID 9 de Tabla 4.1)

En la figura A.9 se presenta el edificio ubicado en Santa Ana esq. Ejido Santa Cruz Atoyac en la colonia San Francisco Culhuacán, delegación Iztapalapa, antes y después de ocurrido el evento sísmico; en la figura se puede observar que el edificio de tres niveles dedicado a reparación de autos de color amarillo colapso debido a un sistema de planta baja débil, quedando solo escombros del primero y segundo nivel mientras que la estructura del tercer nivel quedo completa aparentemente. También se puede observar un sistema de columnas no continuas que generan una carga puntual en las trabes ubicadas en la planta baja debilitando más la estructura, tras el derrumbe de la edificación se reportaron a dos personas muertas de acuerdo con la Procuraduría capitalina y del Instituto de Ciencias Forenses de la ciudad (cifras actualizadas hasta 5/10/2017 <http://bit.ly/2HP8B3M>).

Figura A. 9 Edificio Santa Ana esq. Ejido Santa Cruz Atoyac: a) antes del evento sísmico y b) después del evento sísmico de M7.1 (<http://bit.do/d3u65>)

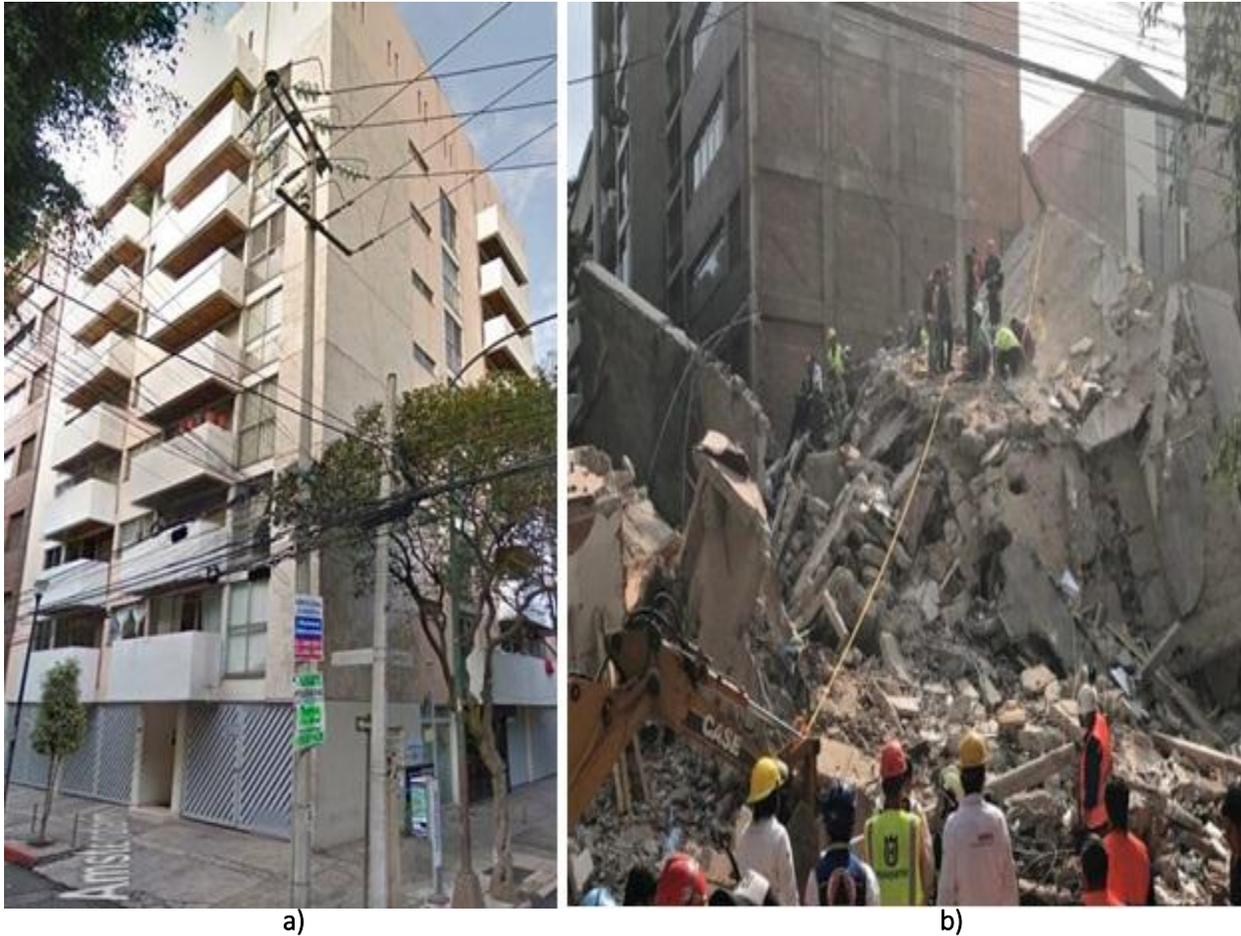
A.10 Edificio en Ámsterdam No. 107 (ID 6 de Tabla 4.1)

En la figura A.10 se presenta el edificio de uso departamental de 9 niveles ubicado en Ámsterdam No. 107 en la Colonia Hipódromo, Del. Cuauhtémoc, antes y después de ocurrido el evento sísmico; en la figura se puede observar que de la edificación solo quedó una pila de escombros después del sismo M7.1; el derrumbe de la edificación dejó a siete personas muertas de acuerdo con la Procuraduría Capitalina y del Instituto de Ciencias Forenses de la Ciudad (cifras actualizadas hasta 5/10/2017 <http://bit.ly/2HP8B3M>).

Figura A. 10 Edificio Ámsterdam No. 107: a) antes del evento sísmico y b) después del evento sísmico de M7.1 (<http://bit.do/d3u65>)

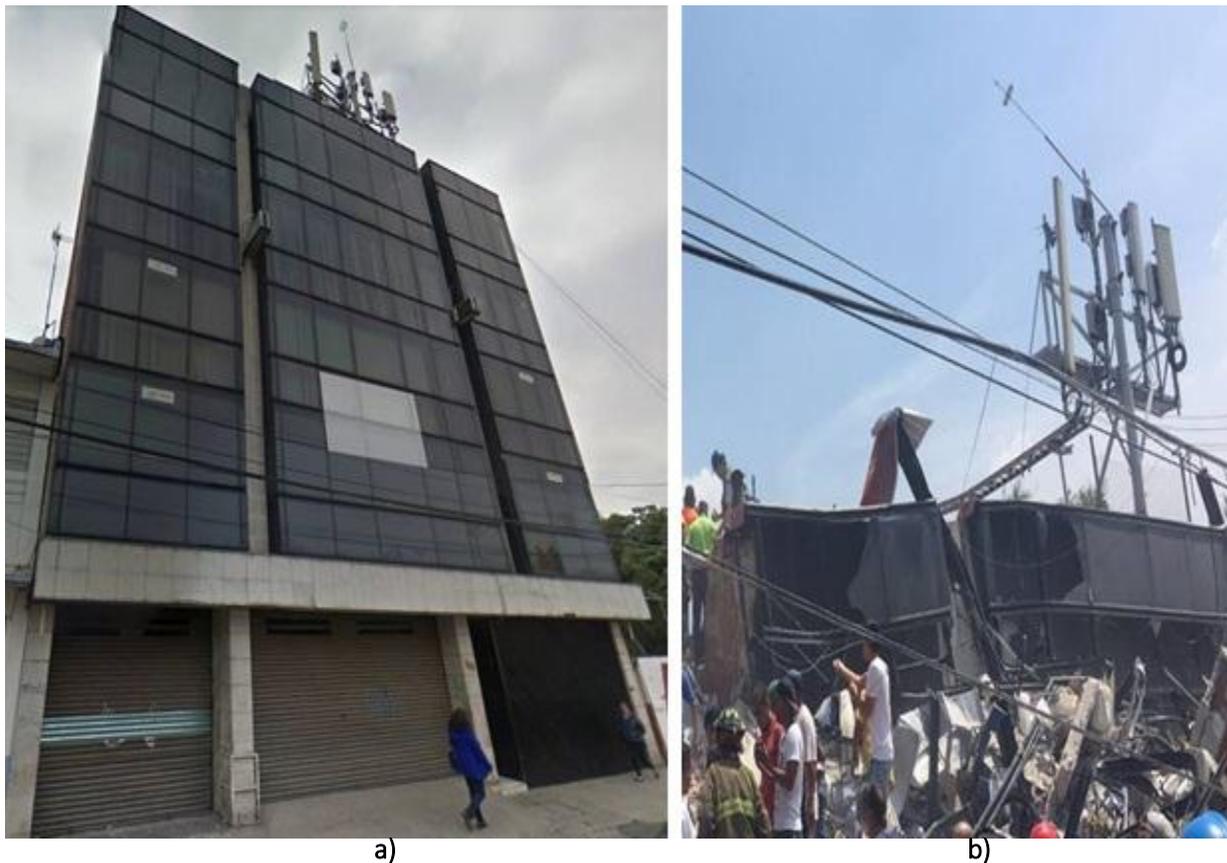
A.11 Edificio en Bolívar No. 168 (ID 6 de Tabla 4.1)

En la figura A.11 se presenta el edificio de uso textil de 7 niveles ubicado en Bolívar No. 168 en la Colonia Centro, Del. Cuauhtémoc, antes y después de ocurrido el evento sísmico de M7.1; en el cual operaban al menos cinco empresas de manufactura de ropa y juguetes, de acuerdo con datos del Instituto de Ciencias Forenses de la Ciudad de México (Incifo), la Procuraduría General de Justicia local (PGJ-CDMX) y de Locatel, en ese edificio perdieron la vida 15 personas: 12 mujeres y tres hombres, en la figura se puede apreciar el colapso total del edificio del cual solo quedó una montaña de escombros. (cifras actualizadas hasta el 5/10/2017, <http://bit.ly/2xosFrY>)

Figura A. 11 Edificio Bolívar No. 168: a) antes del evento sísmico y b) después del evento sísmico de M7.1 (<http://bit.do/d3u65>)

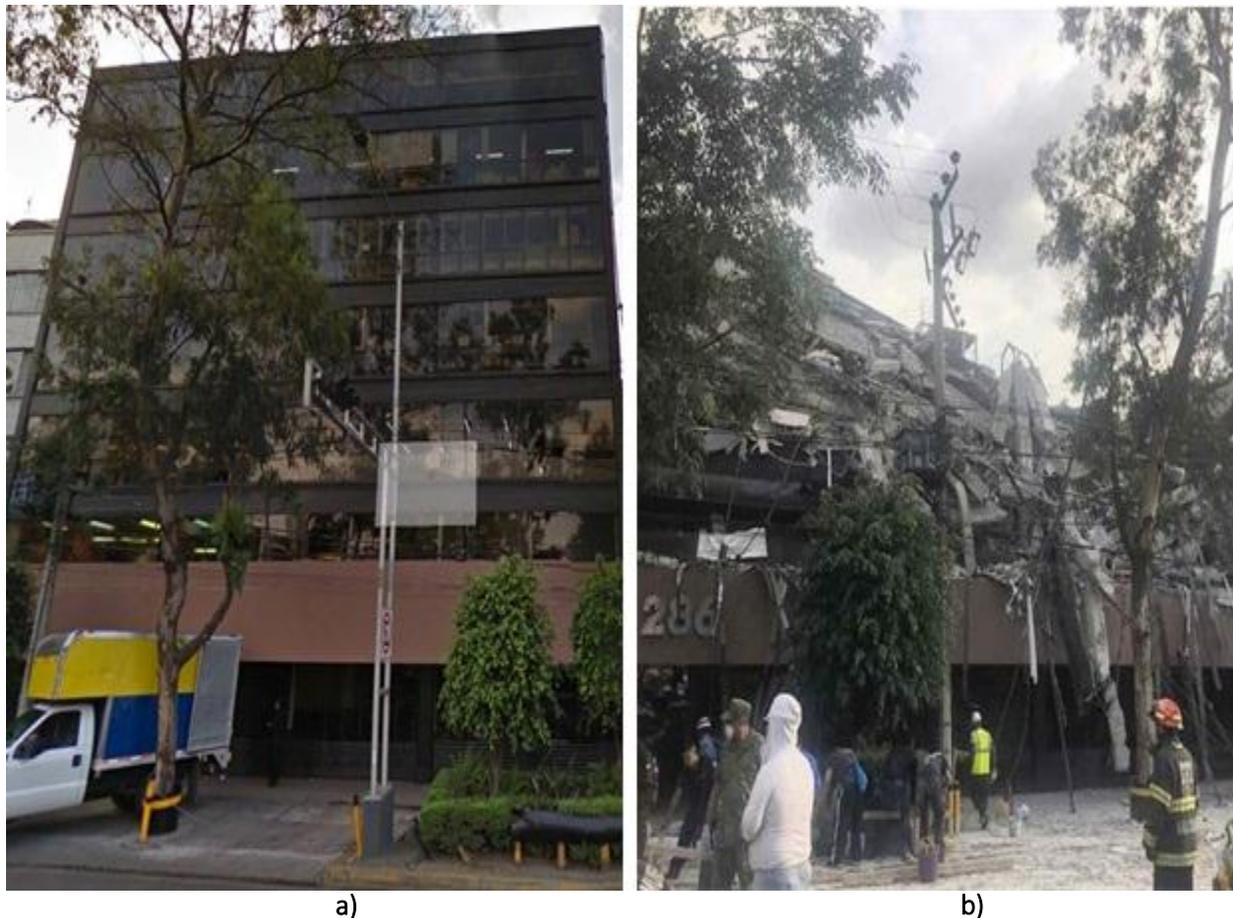
A.12 Edificio en Álvaro Obregón No. 286 (ID 12 de Tabla 4.1)

En la figura A.12 se presenta el edificio en el cual contaba con oficinas de 6 niveles ubicado en Álvaro Obregón No. 286 en la Colonia Hipódromo, Del. Cuauhtémoc, antes y después de ocurrido el evento sísmico; en la figura se puede observar que los niveles superiores colapsaron completamente sobre la planta baja del edificio la cual quedo en pie después del evento sísmico de M7.1, el cual contaba con una superficie aproximada de 750 m² de construcción; del edificio colapsado fueron rescatadas con vida 28 personas y se recuperaron los cuerpos de 30 hombres y 19 mujeres sumando un total de 49 víctimas. La edificación Álvaro Obregón No. 286 fue uno de los edificios en donde se concentraron mayores pérdidas de humanas, esto se debió a que la edificación tenía una ocupación de oficinas y laboratorios. (cifras actualizadas hasta 5/10/2017 <http://bit.ly/2HP8B3M>, <http://bit.ly/2l0h9NN>)

Figura A. 12 Edificio Álvaro Obregón No. 286: a) antes del evento sísmico y b) después del evento sísmico de M7.1 (<http://bit.do/d3u65>)

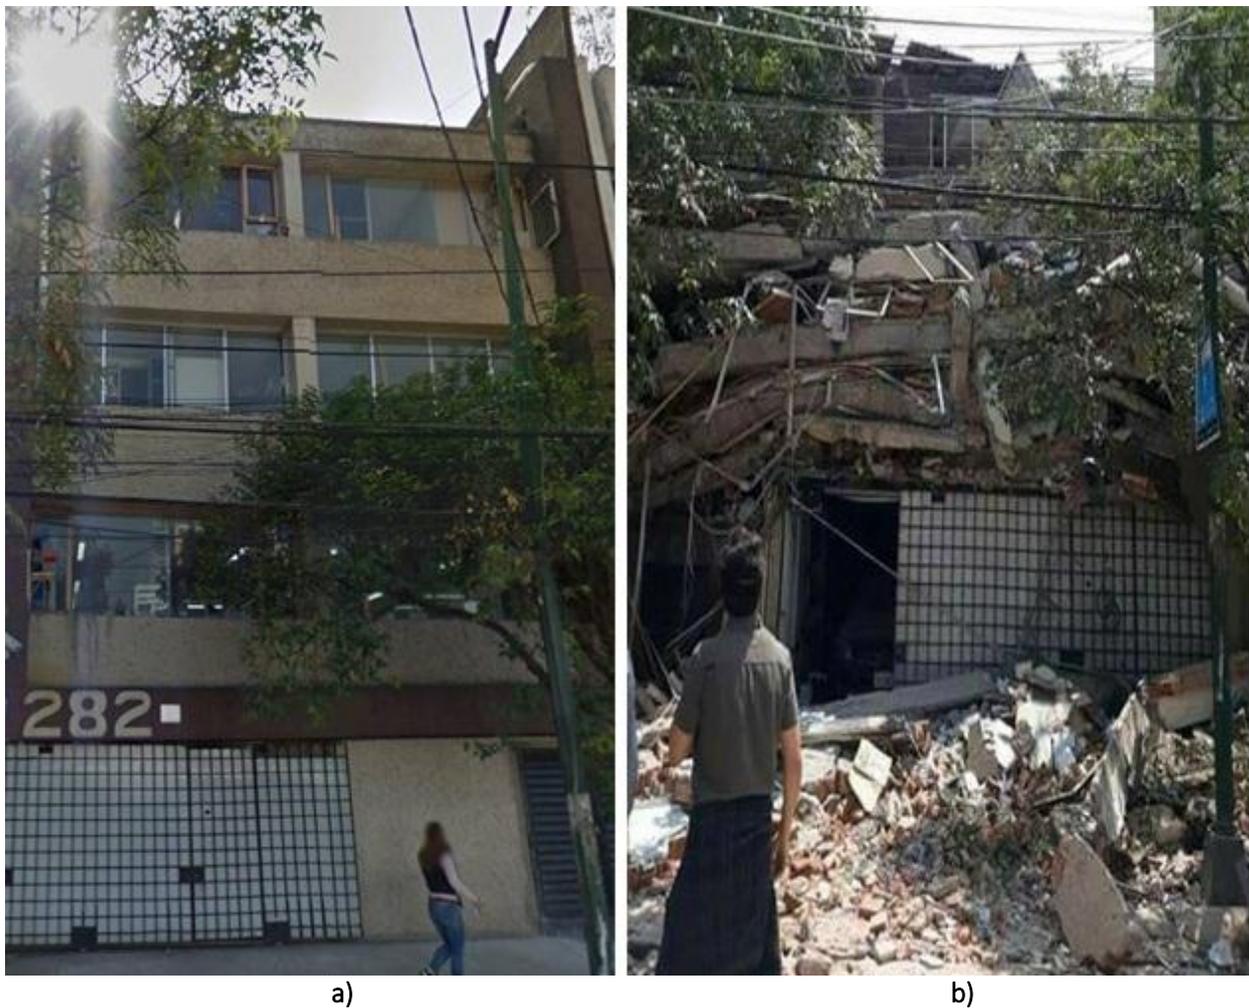
A.13 Edificio en Puebla No. 282 (ID 13 de Tabla 4.1)

En la figura A.13 se presenta el edificio de uso Oficinas y laboratorio de 4 niveles ubicado en Puebla No. 282 en la Colonia Roma Norte, Del. Cuauhtémoc, antes y después de ocurrido el evento sísmico de M7.1; en la figura se puede observar que los últimos tres niveles colapsaron encima de la planta baja la cual quedó en pie, pero con peligro de colapso en el lugar solo quedó la pila de escombros pertenecientes a los niveles superiores dejando la entrada del edificio descubierta, pero haciendo inaccesible el paso al interior de la planta baja; tras el colapso del inmueble se reportaron catorce personas muertas de acuerdo con la Procuraduría capitalina y del Instituto de Ciencias Forenses de la ciudad (cifras actualizadas hasta 5/10/2017 <http://bit.ly/2HP8B3M>).

Figura A. 13 Edificio Puebla No. 282: a) antes del evento sísmico y b) después del evento sísmico de M7.1 (<http://bit.do/d3u65>)

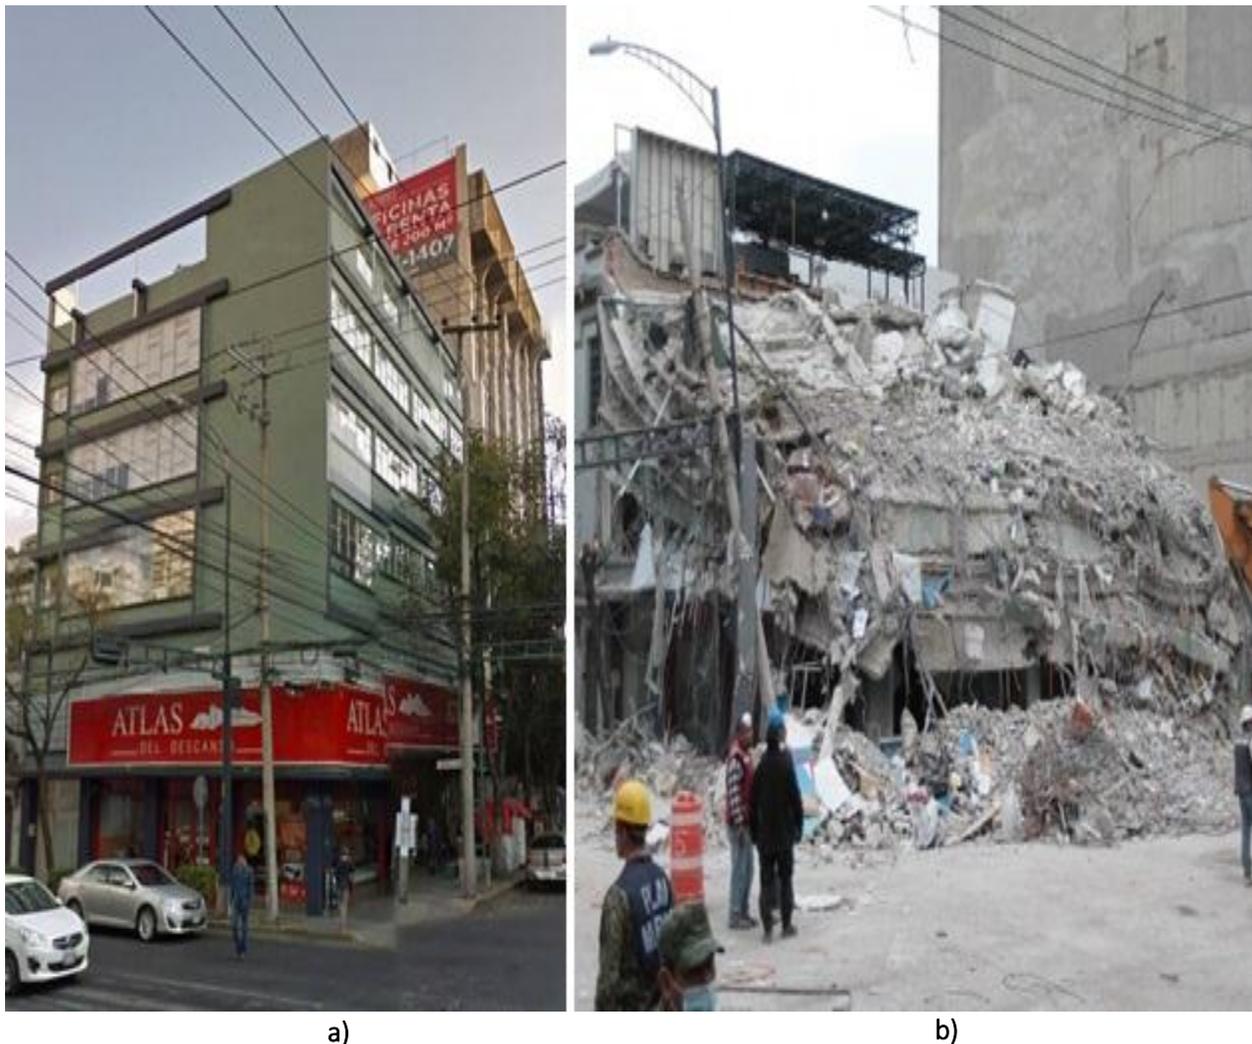
A.14 Edificio en Medellín No. 176 (ID 14 de Tabla 4.1)

En la figura A.14 se presenta el edificio de uso oficinas de 6 niveles ubicado en Medellín No. 176 en la Colonia Roma, Del. Cuauhtémoc, antes y después de ocurrido el evento sísmico de M7.1, en la figura se puede observar que parte de la estructura colapso quedando el primer nivel en pie con una pila de escombros encima. Además, se aprecia que la parte colapsada de la estructura fue derrumbándose en forma de un plano inclinado siendo la parte que colinda con el edificio adjunto la de mayor estabilidad. En este inmueble se reportaron un total de dos víctimas tras el sismo de acuerdo con la Procuraduría capitalina y del Instituto de Ciencias Forenses de la Ciudad (cifras actualizadas hasta 5/10/2017 <http://bit.ly/2HP8B3M>).

Figura A. 14 Edificio Medellín y San Luis: a) antes del evento sísmico y b) después del evento sísmico de M7.1 (<http://bit.do/d3u65>)

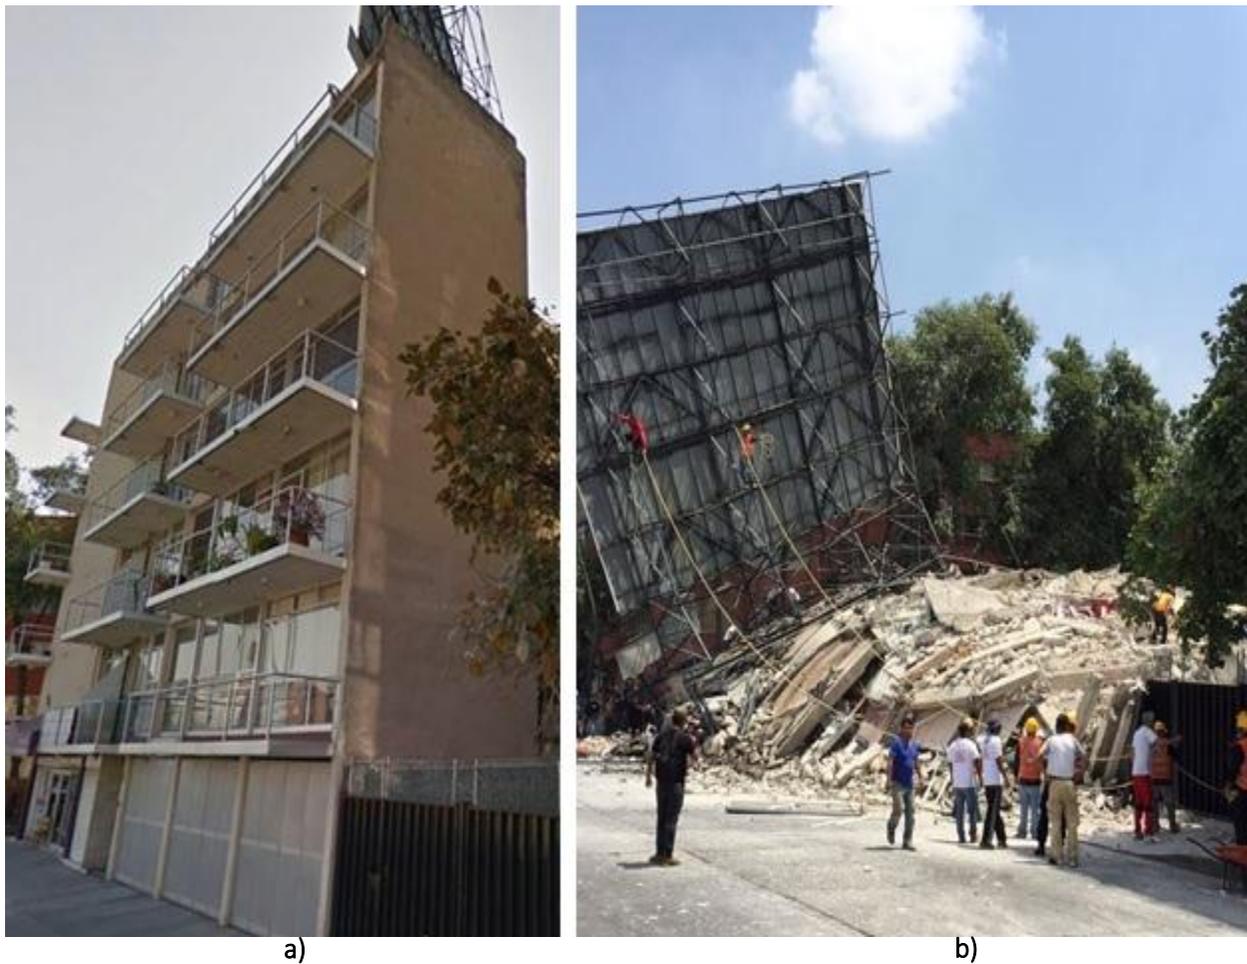
A.15 Edificio en Viaducto Miguel Alemán No. 106 (ID 15 de Tabla 4.1)

En la figura A.15 se presenta el edificio de uso departamental de 5 niveles ubicado en Viaducto Miguel Alemán No. 106 en la Colonia Piedad Narvarte, Del. Benito Juárez, antes y después de ocurrido el evento sísmico de M7.1; en la figura mostrada se observa que la edificación colapso completamente dejando a su paso una montaña de escombros siendo el espectacular la única parte de la estructura que quedó en pie después del sismo en el lugar donde se ubicaba el edificio contaba con una superficie de construcción de aproximadamente 240 m², de acuerdo con la Procuraduría capitalina y del Instituto de Ciencias Forenses de la Ciudad se reportaron ocho víctimas (cifras actualizadas hasta 5/10/2017 <http://bit.ly/2HP8B3M>).

Figura A. 15 Edificio en Viaducto Miguel Alemán No. 106: a) antes del evento sísmico y b) después del evento sísmico de M7.1 (<http://bit.do/d3u65>)
