UNIVERSIDAD NACIONAL AUTÓNOMA DE MÉXICO

**RECOPIACIÓN, ANÁLISIS Y COMPARACION
DE DAÑOS EN LA CIUDAD DE MÉXICO DEBIDO
AL SISMO DEL 19 DE SEPTIEMBRE DE 2017
M7.1**

TESIS

Ciudad Universitaria, Cd. Mx., 2018

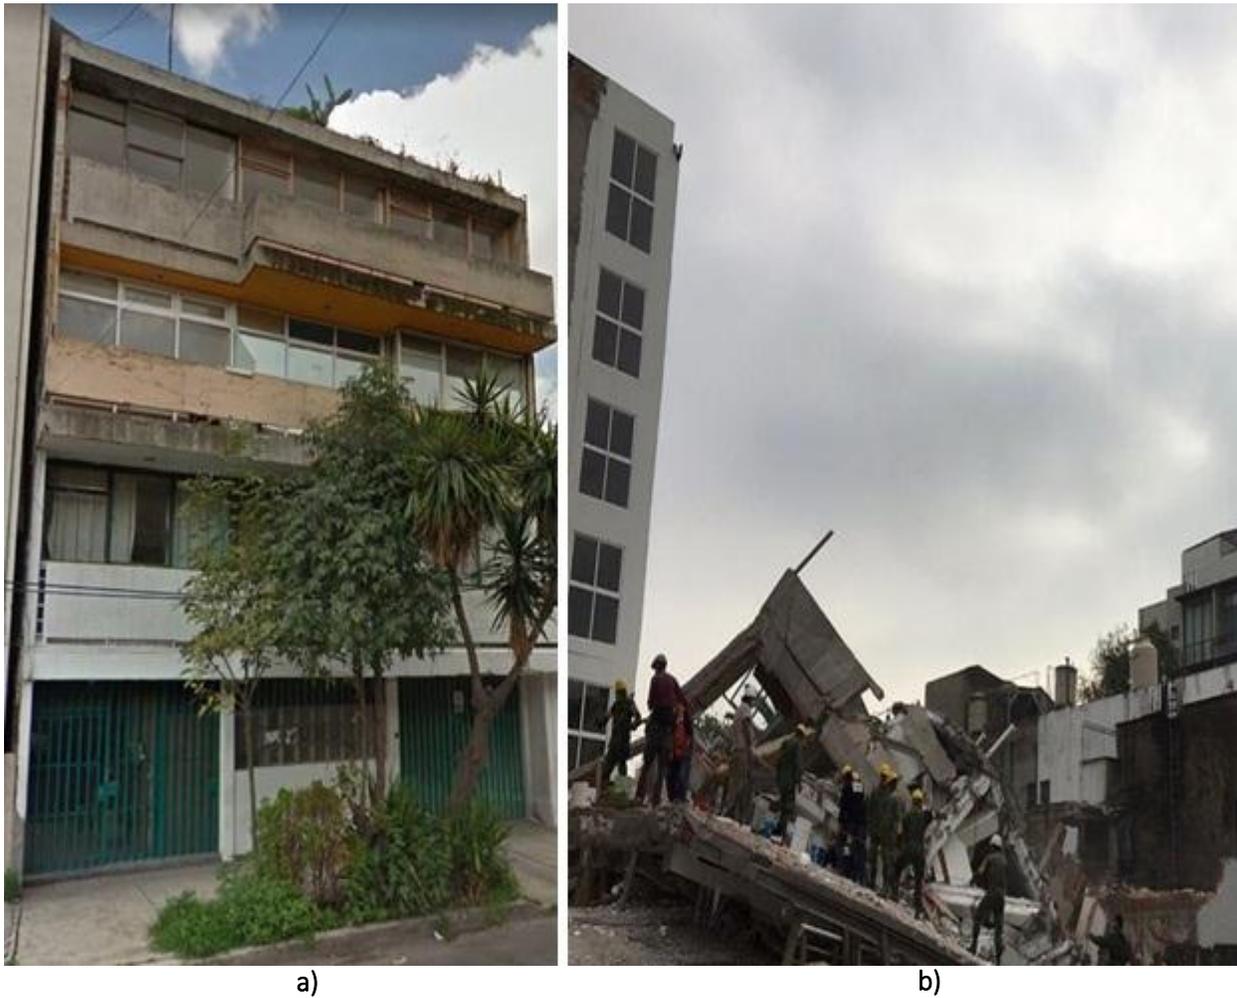
A.17 Edificio en Bretaña No. 90 (ID 17 de Tabla 4.1)

En la figura A.17 se presenta el edificio de uso departamental de 4 niveles ubicado en Bretaña No. 90 en la Colonia Zacahuitzco, Del. Benito Juárez, antes y después de ocurrido el evento sísmico de M7.1; en la figura A.17 se puede observar que la estructura de cuatro niveles colapso completamente dejando solo escombros, se puede denotar en la figura que las columnas que conformaban la planta baja de la edificación tienen una dimensión la cual es insuficiente para mantener estable el edificio conformado por cuatro niveles. Tras el colapso de la estructura se reportó una víctima de acuerdo con la Procuraduría capitalina y del Instituto de Ciencias Forenses de la Ciudad (cifras actualizadas hasta 5/10/2017 <http://bit.ly/2HP8B3M>).

Figura A. 17 Edificio en Bretaña No. 90: a) antes del evento sísmico y b) después del evento sísmico de M7.1 (<http://bit.do/d3u65>)

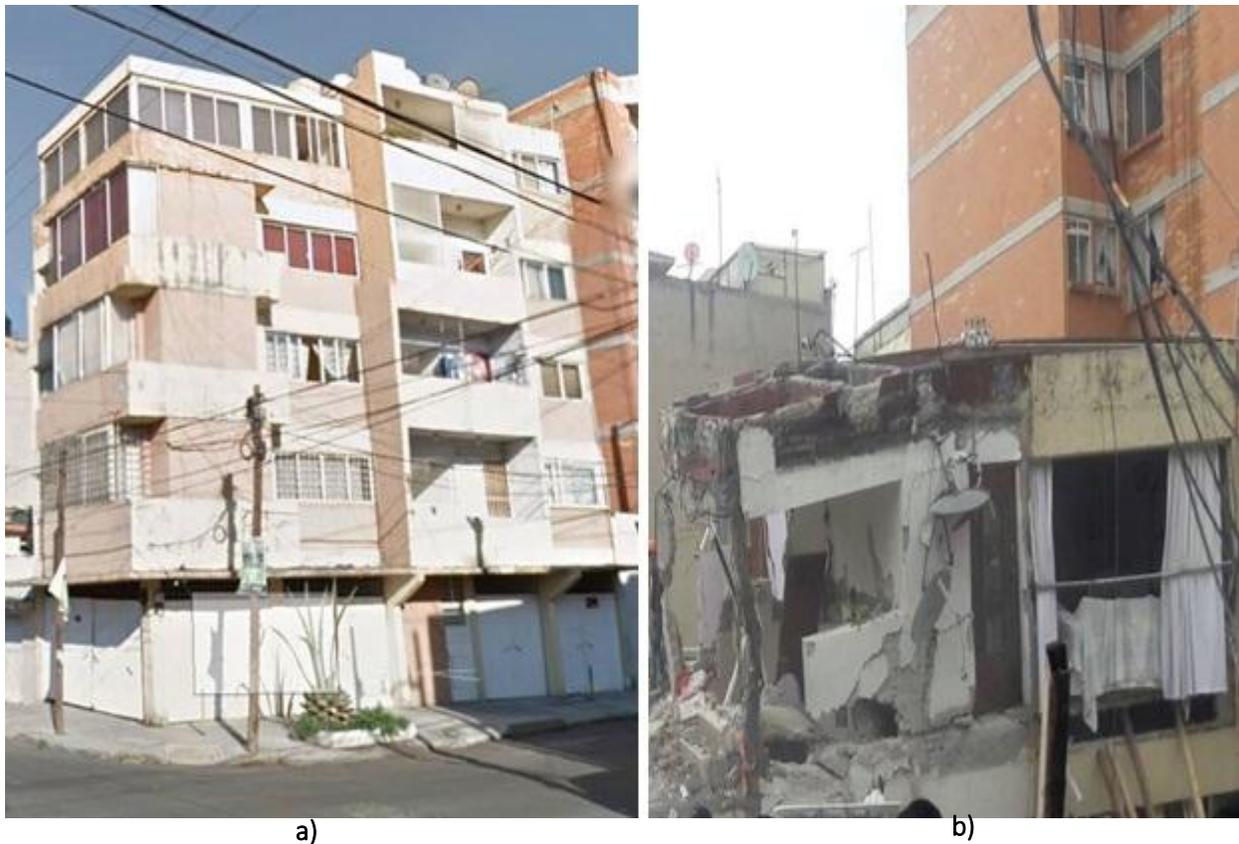
A.18 Edificio en Niños Héroes No. 173, esquina Galicia (ID 18 de Tabla 4.1)

En la figura A.18 se presenta el edificio de uso departamental de 4 niveles ubicado en Niños Héroes No. 173, esquina Galicia en la Colonia Niños Héroes de Chapultepec, Del. Benito Juárez, antes y después de ocurrido el evento sísmico de M7.1; en la figura se observa el colapso de los niveles superiores de la edificación quedando solo una parte de la estructura en pie, además se puede observar que para evitar el colapso completo de la edificación se colocaron polines para mantener estable parte de la estructura que no colapsó. De acuerdo con protección civil el edificio debió ser demolido ya que durante el sismo del 1985 quedó dañado no obstante 15 años después comenzó a hacer rentado. Se reportó una víctima después del colapso del inmueble de acuerdo con la Procuraduría capitalina y del Instituto de Ciencias Forenses de la Ciudad (cifras actualizadas hasta 5/10/2017 <http://bit.ly/2HP8B3M>).

Figura A. 18 Edificio Niños Héroes No. 173, esquina Galicia: a) antes del evento sísmico y b) después del evento sísmico de M7.1 (<http://bit.do/d3u65>)

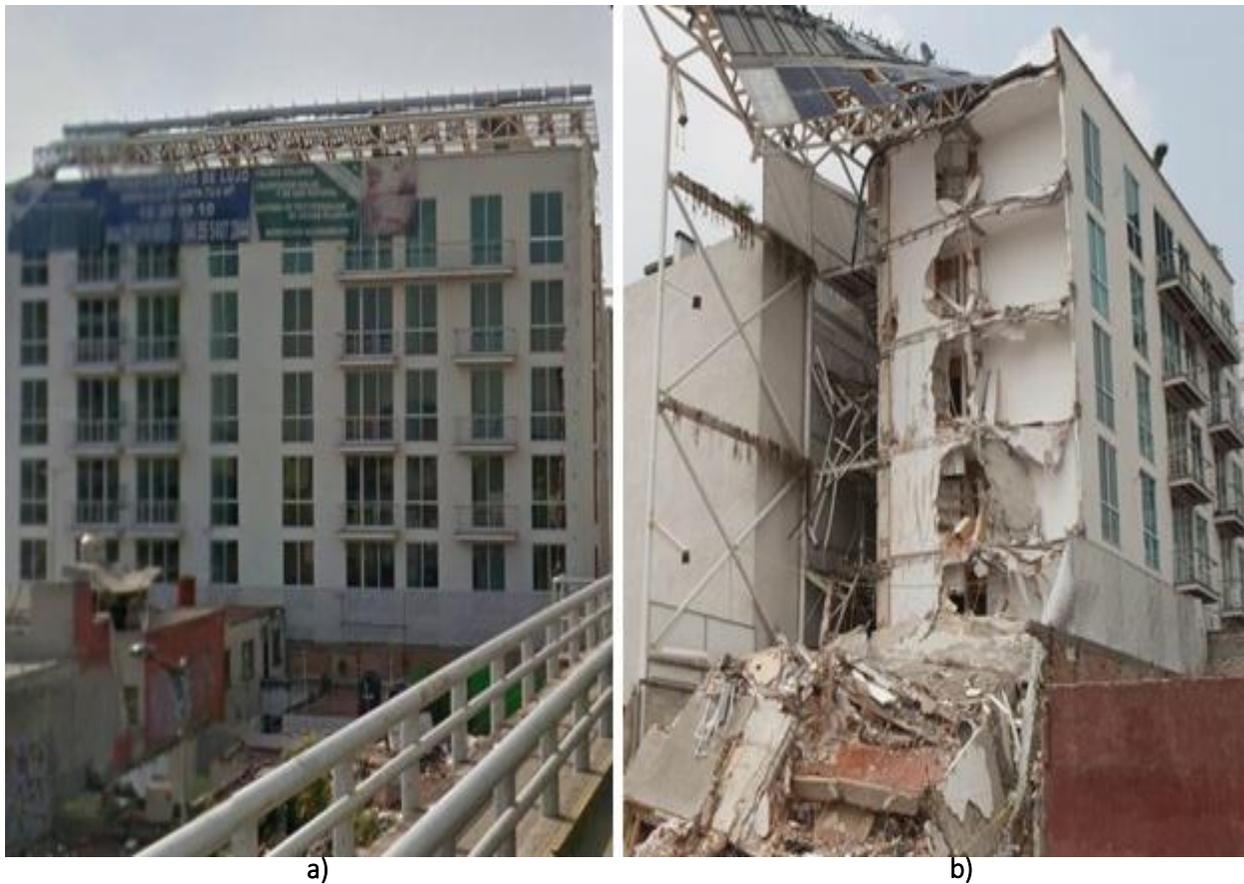
A.19 Edificio en Gral. Emiliano Zapata No. 56 (ID 19 de Tabla 4.1)

En la figura A.19 se presenta el edificio ubicado en la calle Emiliano Zapata número No. 56, Colonia Portales sur, Del. Benito Juárez, colapsó parte de un edificio de 6 pisos, de uso habitacional el cual contaba con una cantidad aproximada de 24 viviendas, el edificio tenía menos de un año de construcción. En la figura A.19 se puede observar el inmueble antes y después del evento sísmico de M7.1, además se observa que la parte colapsada quedó reducida a escombros mientras la mayor parte de la estructura quedó en pie. El área de construcción de la edificación es aproximadamente de 328 m². El colapso de la construcción dejó dos pérdidas humanas bajo sus escombros de acuerdo con la Procuraduría capitalina y del Instituto de Ciencias Forenses de la Ciudad (cifras actualizadas hasta 5/10/2017 <http://bit.ly/2HP8B3M>).

Figura A. 19 Edificio en Emiliano Zapata No. 56: a) antes del evento sísmico y b) después del evento sísmico de M7.1 (<http://bit.do/d3u65>, <http://bit.ly/2DzhsrX>)

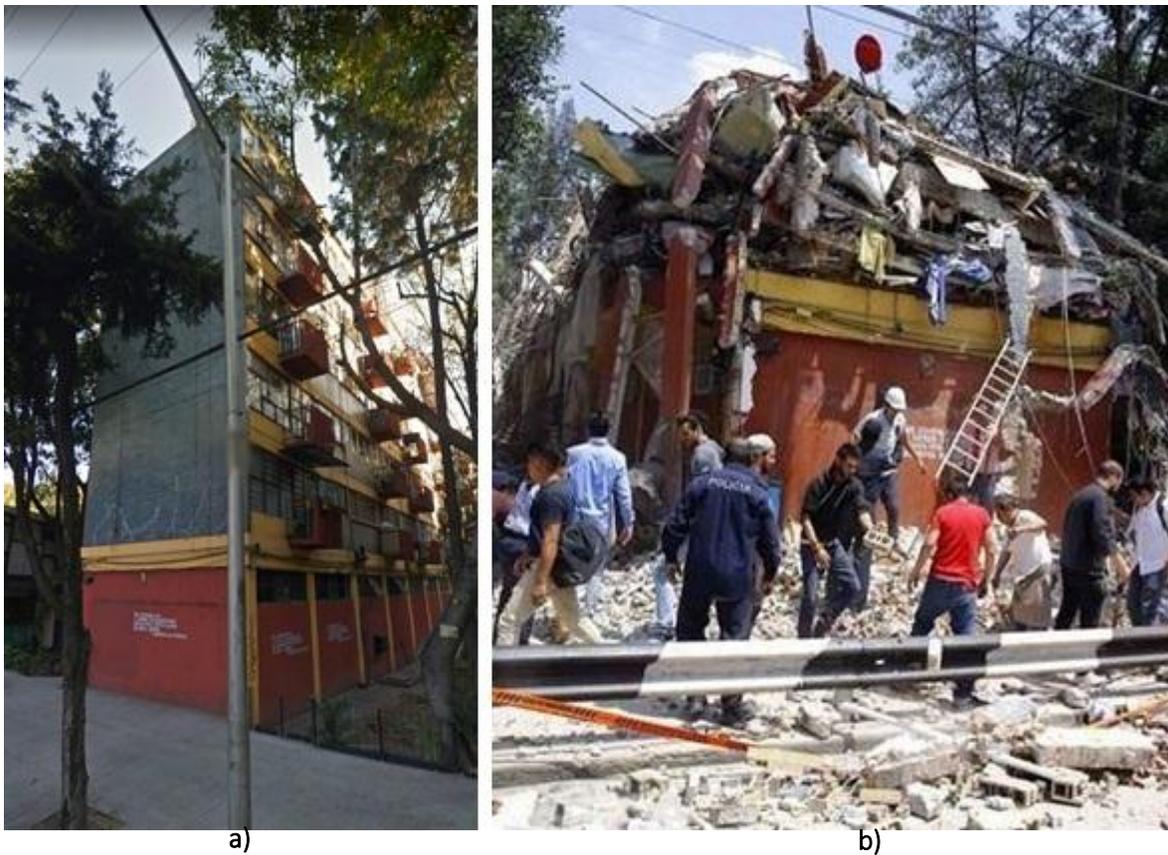
A.21 Edificio Multifamiliar Calzada de Tlalpan (ID 21 de Tabla 4.1)

En la figura A.21 se presenta el edificio de uso departamental de 5 niveles ubicado en Calzada de Tlalpan en la Colonia Tlalpan, Del. Coyoacán, antes y después de ocurrido el evento sísmico de M7.1; el edificio residencial de cinco pisos estaba sobre la esquina y rodeado de árboles. Solo quedó en pie la planta baja y sobre de ella una pila de escombros. El Colegio de Ingenieros Arquitectos de México detalló que los habitantes habrían realizado modificaciones que alteraron la estructura restándole fuerza. En el inmueble se reportaron nueve víctimas de acuerdo con la Procuraduría capitalina y del Instituto de Ciencias Forenses de la Ciudad se reportaron (cifras actualizadas hasta 5/10/2017 <http://bit.ly/2HP8B3M>, <http://bit.ly/2EWgGWl>).

Figura A. 21 Edificio en Calzada de Tlalpan: a) antes del evento sísmico y b) después del evento sísmico de M7.1 (<http://bit.do/d3u65>)

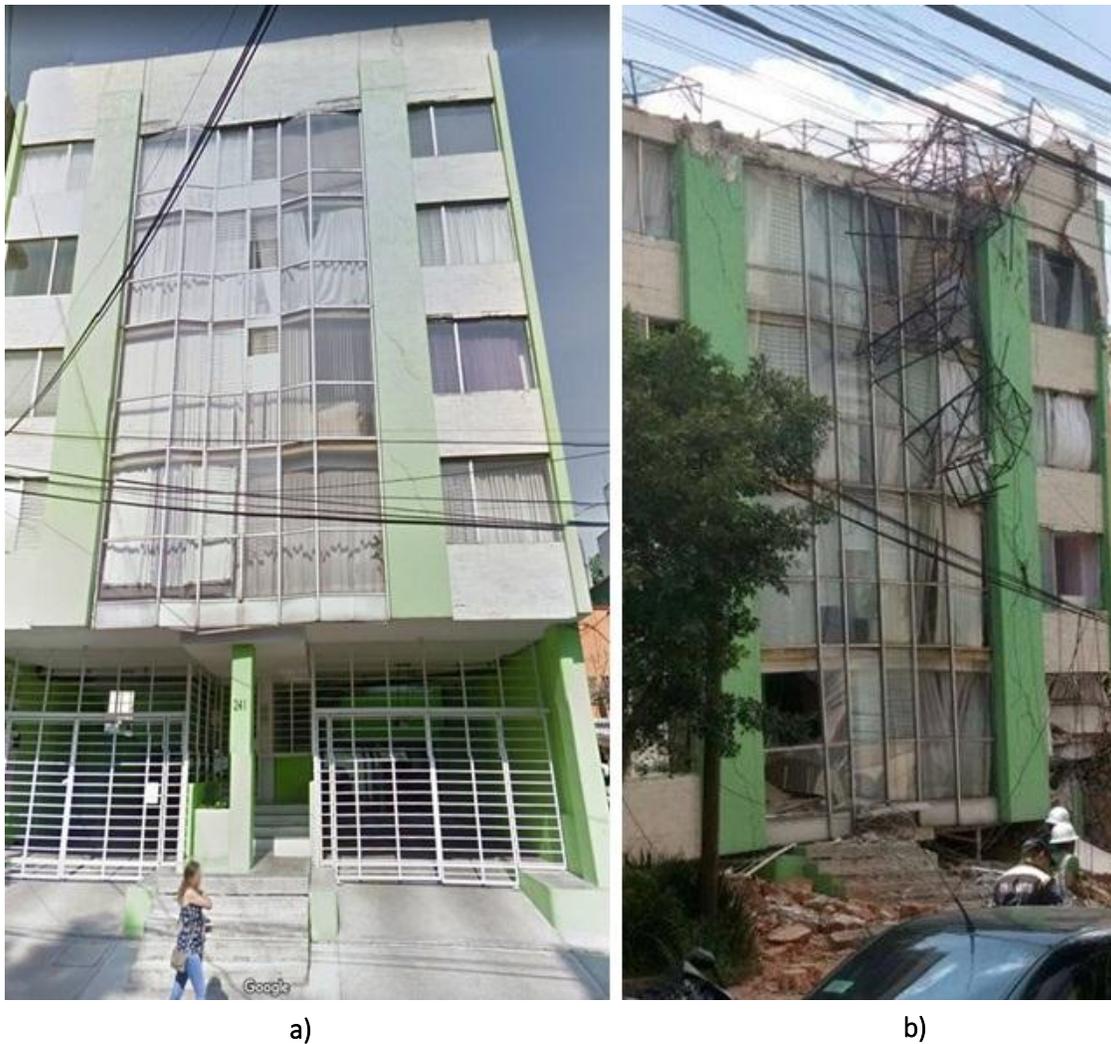
A.23 Edificio en Rébsamen No. 241 (ID 23 de Tabla 4.1)

En la figura A.23 se presenta el edificio de uso Departamental de 5 niveles ubicado en Rébsamen No. 241 en la Colonia Narvarte Poniente, Del. Cuauhtémoc, antes y después de ocurrido el evento sísmico de M7.1; en la figura A.23 se puede observar que el colapso ocurrió por una planta baja débil, provocando que los pisos superiores se desplomaran sobre lo que conformaba el estacionamiento del edificio, además, se puede apreciar en la planta baja que las dimensiones de las columnas eran reducidas en comparación con las columnas de los cuatro niveles superiores las cuales eran de mayor dimensión, razón por la cual la planta baja colapsó; el colapso del inmueble dejó una víctima bajo sus escombros de acuerdo con la Procuraduría capitalina y del Instituto de Ciencias Forenses de la Ciudad (cifras actualizadas hasta 5/10/2017 <http://bit.ly/2HP8B3M>).

Figura A. 23 Edificio en Rébsamen No. 241: a) antes del evento sísmico y b) después del evento sísmico de M7.1 (<http://bit.do/d3u65>)

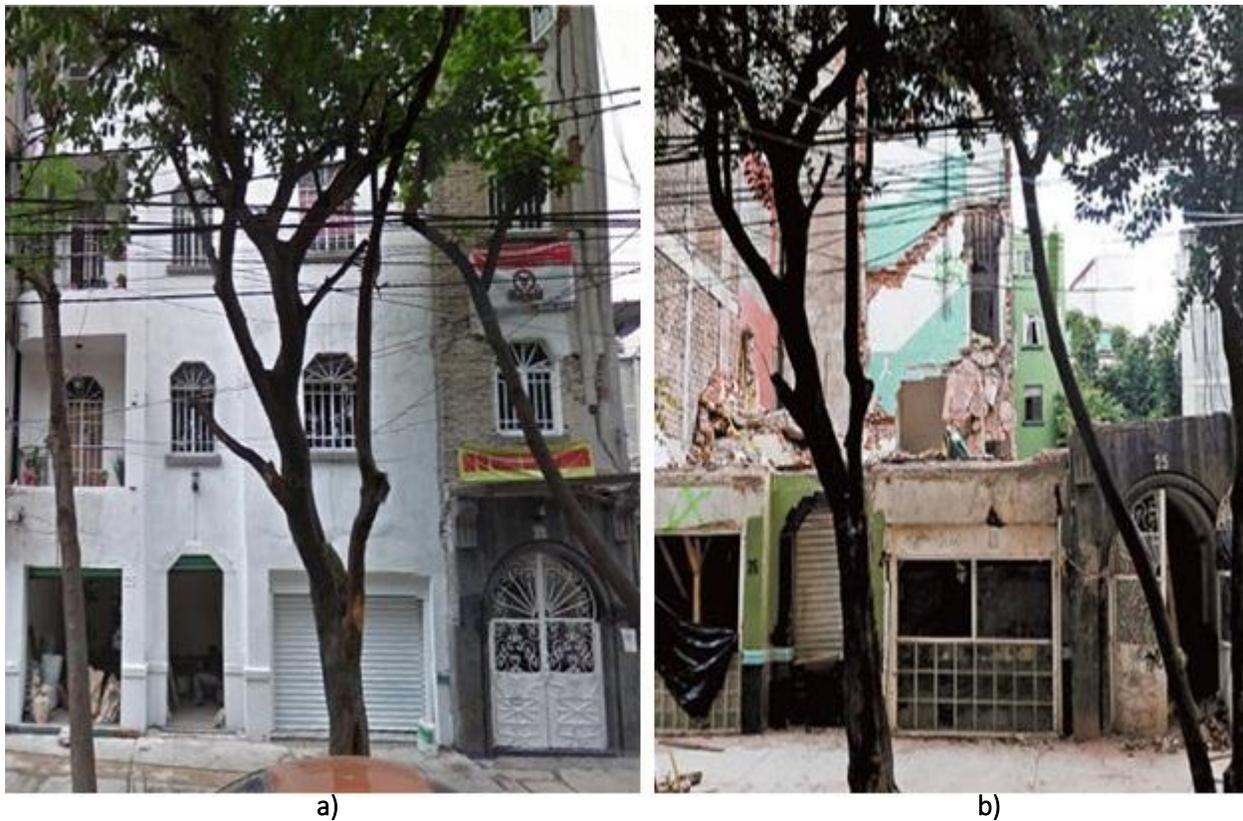
A.25 Edificio en Ámsterdam No. 25 (ID 25 de Tabla 4.1)

En la figura A.25 se presenta el edificio de uso Establecimiento y vivienda de 5 niveles ubicado en Ámsterdam No. 25 en la Colonia Hipódromo, Del. Cuauhtémoc, antes y después de ocurrido el evento sísmico de M7.1; en la figura se puede observar la planta baja la cual fue la única parte de la estructura que quedó en pie después del sismo ocurrido el 19/09/2017 y dejando solo escombros de las plantas superiores y con peligro de colapso de la planta baja; el inmueble resultó afectado desde el temblor de 1985 y aunque las autoridades lo sabían, permitieron que varias familias lo siguieran habitando sin que fuera reparado, en el lugar se reportó una persona sin vida tras el colapso de la edificación de acuerdo con la Procuraduría capitalina y del Instituto de Ciencias Forenses de la Ciudad (cifras actualizadas hasta 5/10/2017 <http://bit.ly/2HP8B3M> <http://bit.ly/2BRN1et>).

Figura A. 25 Edificio en Ámsterdam No. 25: a) antes del evento sísmico y b) después del evento sísmico de M7.1 (<http://bit.do/d3u65>)

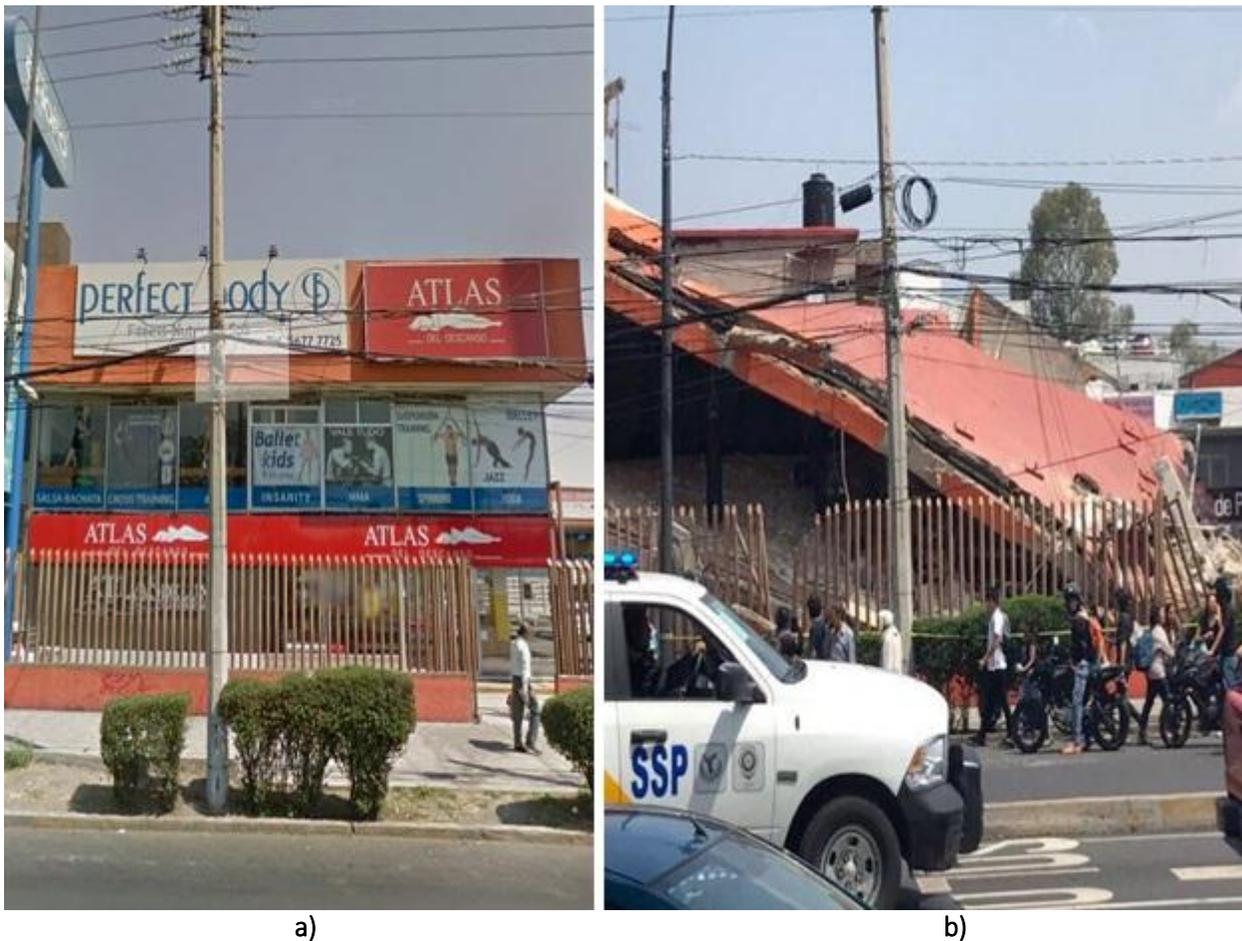
A.26 Edificio Calzada del Hueso No. 480 (ID 26 de Tabla 4.1)

En la figura A.26 se presenta el edificio de uso Establecimiento de 2 niveles ubicado en Calzada del Hueso No. 480 en la Colonia Los Girasoles, Del. Coyoacán, antes y después de ocurrido el evento sísmico de M7.1; en la figura A.26 se puede observar el colapso de la edificación que se utilizaba para la venta de colchones es su planta baja mientras que en el nivel superior tenía un uso de un centro deportivo (gimnasio), de la estructura solo quedo la losa inclinada sobre uno de los lados de la edificación, el colapso de la estructura pudo deberse al peso que tenía en el segundo nivel, el cual albergaba aparatos para la realización de ejercicios que tienen un peso considerable, en el lugar no se reportaron víctimas ni lesionados.

Figura A. 26 Edificio en Calzada del Hueso No. 480: a) antes del evento sísmico y b) después del evento sísmico de M7.1 (<http://bit.do/d3u65>)

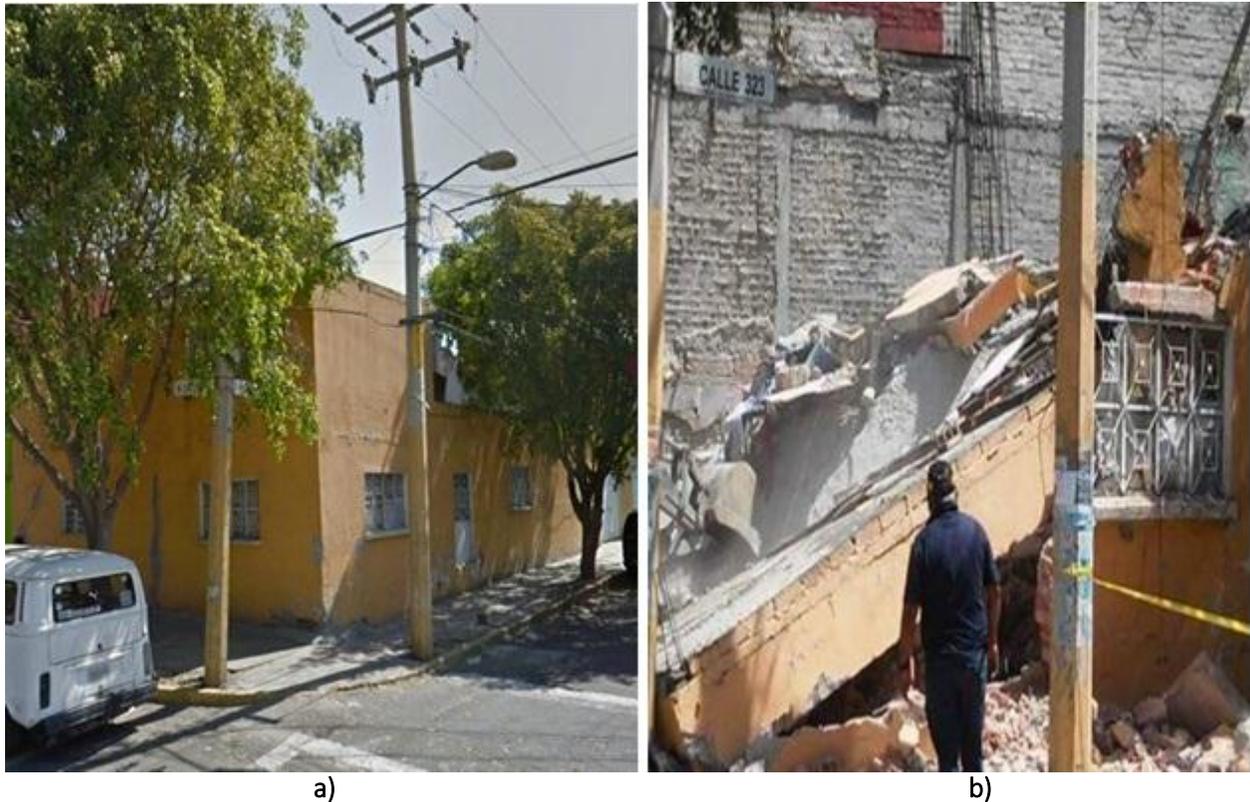
A.27 Edificio Calle No. 323 esquina Calle No. 314 (ID 27 de Tabla 4.1)

En la figura A.27 se presenta el edificio de uso vivienda de 2 niveles ubicado en Calle No. 323 esquina Calle No. 314 en la Colonia Nueva Atzacocolco, Del. Gustavo A. Madero, antes y después de ocurrido el evento sísmico de M7.1; en la figura se puede observar el colapso de la estructura generada por el sismo del 19/09/2017 dejando solo una parte en pie y una pila de escombros alrededor, en la vivienda no se reportaron víctimas tras el colapso.

Figura A. 27 Edificio en Calle No. 323 esquina Calle No. 314: a) antes del evento sísmico y b) después del evento sísmico de M7.1 (<http://bit.do/d3u65>)

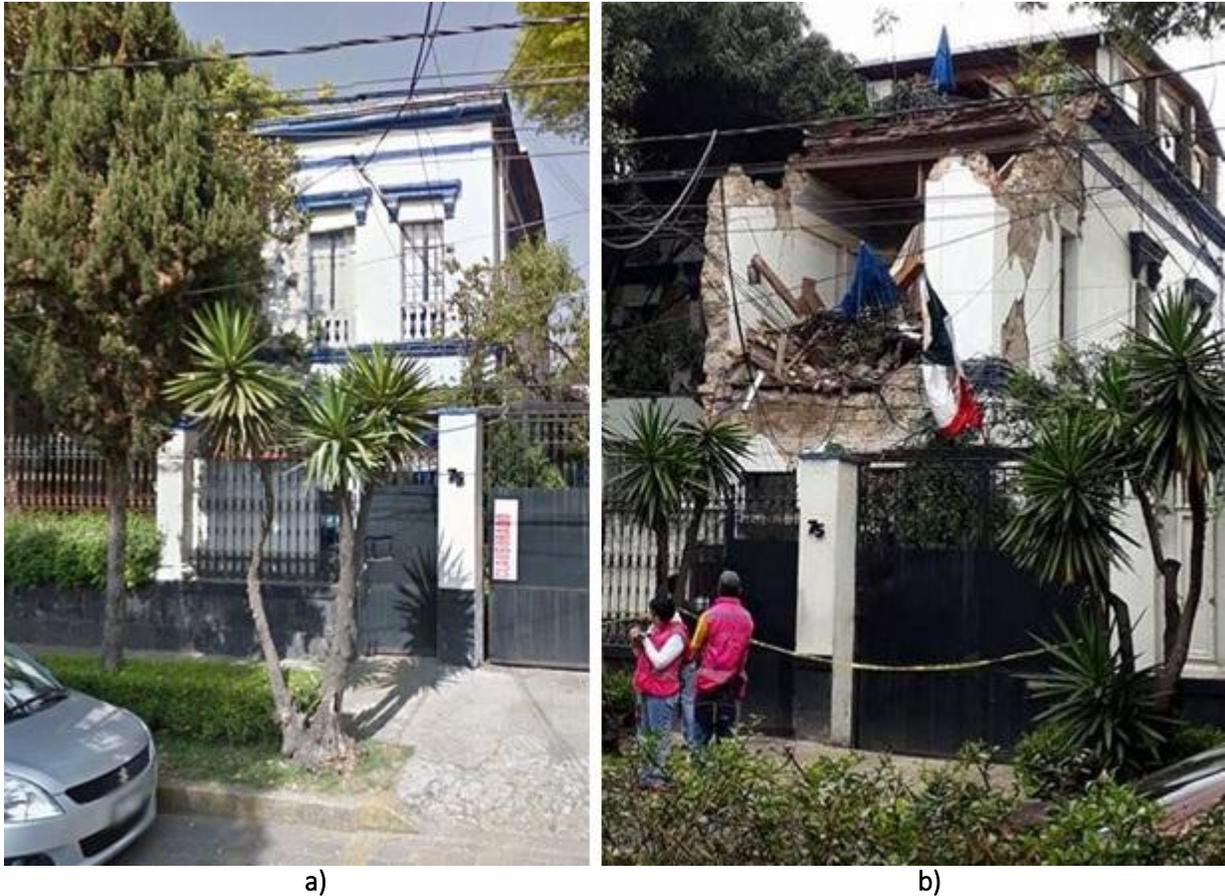
A.29 Edificio en Cuauhtémoc No. 75 (ID 29 de Tabla 4.1)

En la figura A.29 se presenta el edificio de uso departamental de 2 niveles ubicado en Cuauhtémoc No. 75 en la Colonia Del Carmen, Coyoacán, antes y después de ocurrido el evento sísmico de M7.1; en la figura A29 se puede observar el colapso de una parte del segundo nivel de la vivienda quedando los escombros que conformaban parte de la losa y los muros de mampostería dentro del cuarto de la vivienda, en el lugar no se reportaron víctimas ni personas lesionadas tras el colapso del inmueble.

Figura A. 29 Edificio en Cuauhtémoc No. 75, a) antes del evento sísmico y b) después del evento sísmico de M7.1 (<http://bit.do/d3u65>)

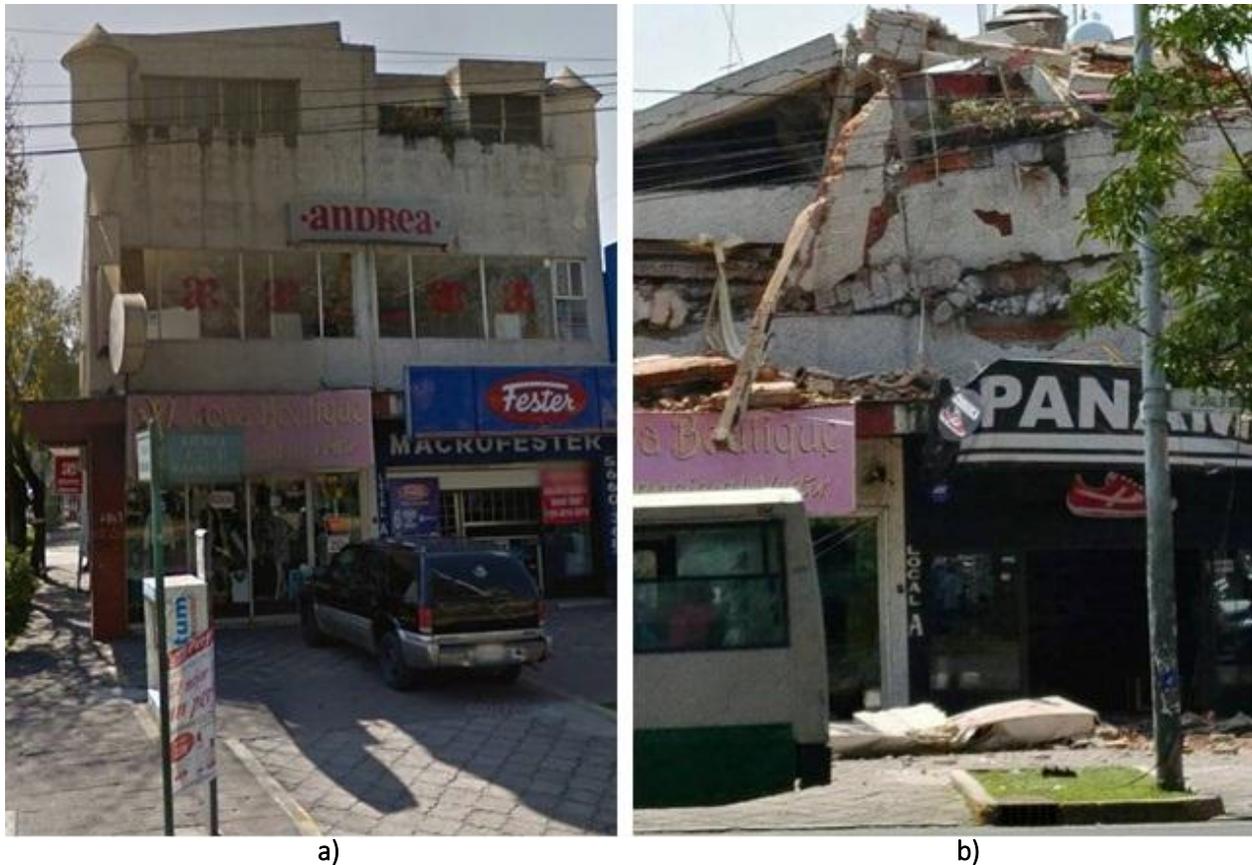
A.30 Edificio en Av. Miramontes No. 2747 (ID 30 de Tabla 4.1)

En la figura A.30 se presenta el edificio de uso establecimiento de 3 niveles ubicado en Av. Miramontes No. 2747 en la Colonia Jardines de Coyoacán, Del. Coyoacán, antes y después de ocurrido el evento sísmico de M7.1; de la edificación solo quedó en pie lo que conformaba la planta baja, quedando solo escombros apilados de los niveles superiores, en el lugar no se reportaron víctimas tras el colapso de la edificación.

Figura A. 30 Edificio en Av. Miramontes No. 2747: a) antes del evento sísmico y b) después del evento sísmico de M7.1 (<http://bit.do/d3u65>)

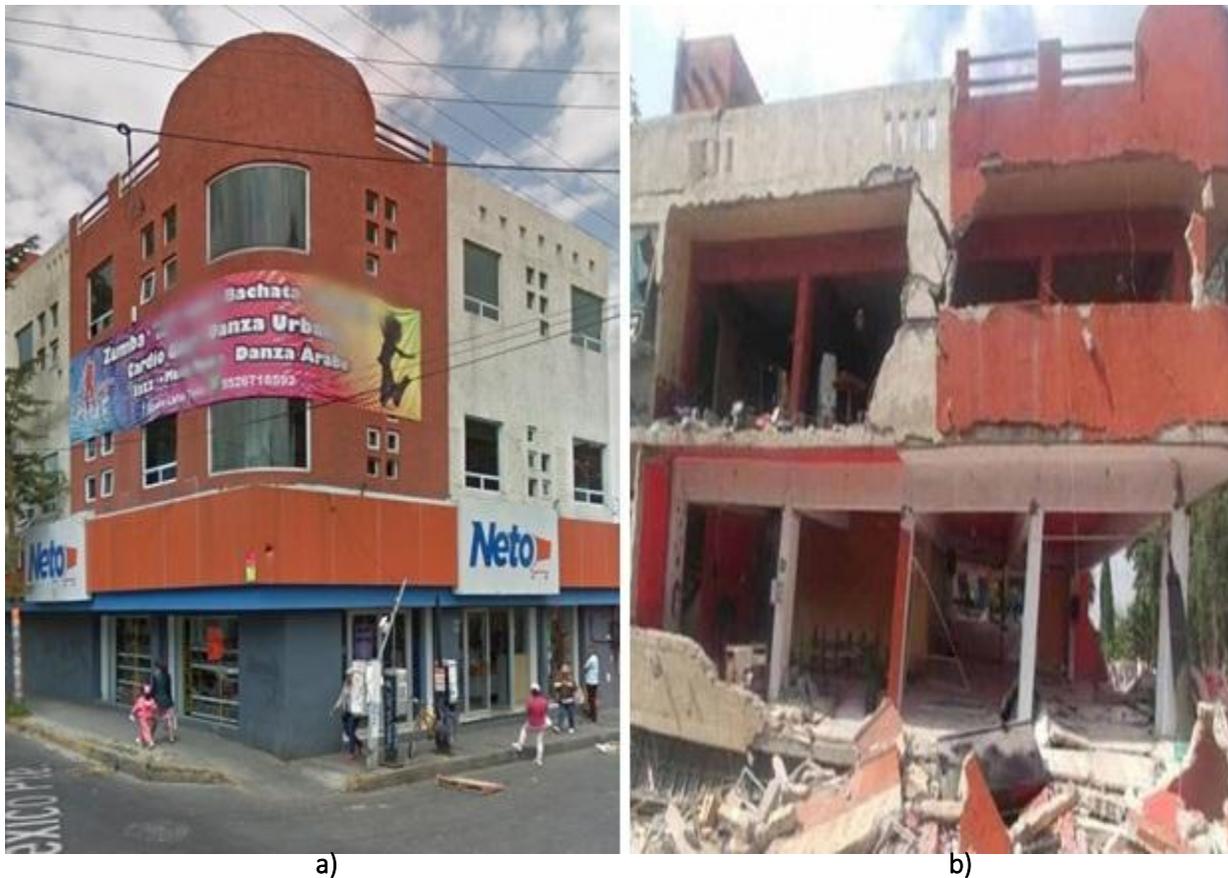
A.31 Lázaro Cárdenas y Av. México (ID 31 de Tabla 4.1)

En la figura A.31 se presenta el edificio de uso Tienda comercial (Neto) de 3 niveles y un cuarto en la azotea que servía de vivienda, ubicado en Lázaro Cárdenas y Av. México en la Colonia San Gregorio Atlapulco, Del. Xochimilco, antes y después de ocurrido el evento sísmico de M7.1; en la figura se puede observar que la estructura principal de la tienda comercial quedó completamente de pie con daños de gran magnitud y con peligro de colapso, mientras los muros de mampostería no fueron lo suficientemente resistente los cuales colapsaron durante el sismo del 19/09/2017 quedando completamente reducidos a escombros alrededor de la estructura todavía en pie; de acuerdo con el jefe delegacional el inmueble no contaba con documentos legales; en el lugar no se reportaron víctimas (cifras actualizadas hasta 20/10/2017, <http://bit.ly/2FERbWL>).

Figura A. 31 Edificio en Lázaro Cárdenas y Av. México: a) antes del evento sísmico y b) después del evento sísmico de M7.1 (<http://bit.ly/2nk4V0m>)

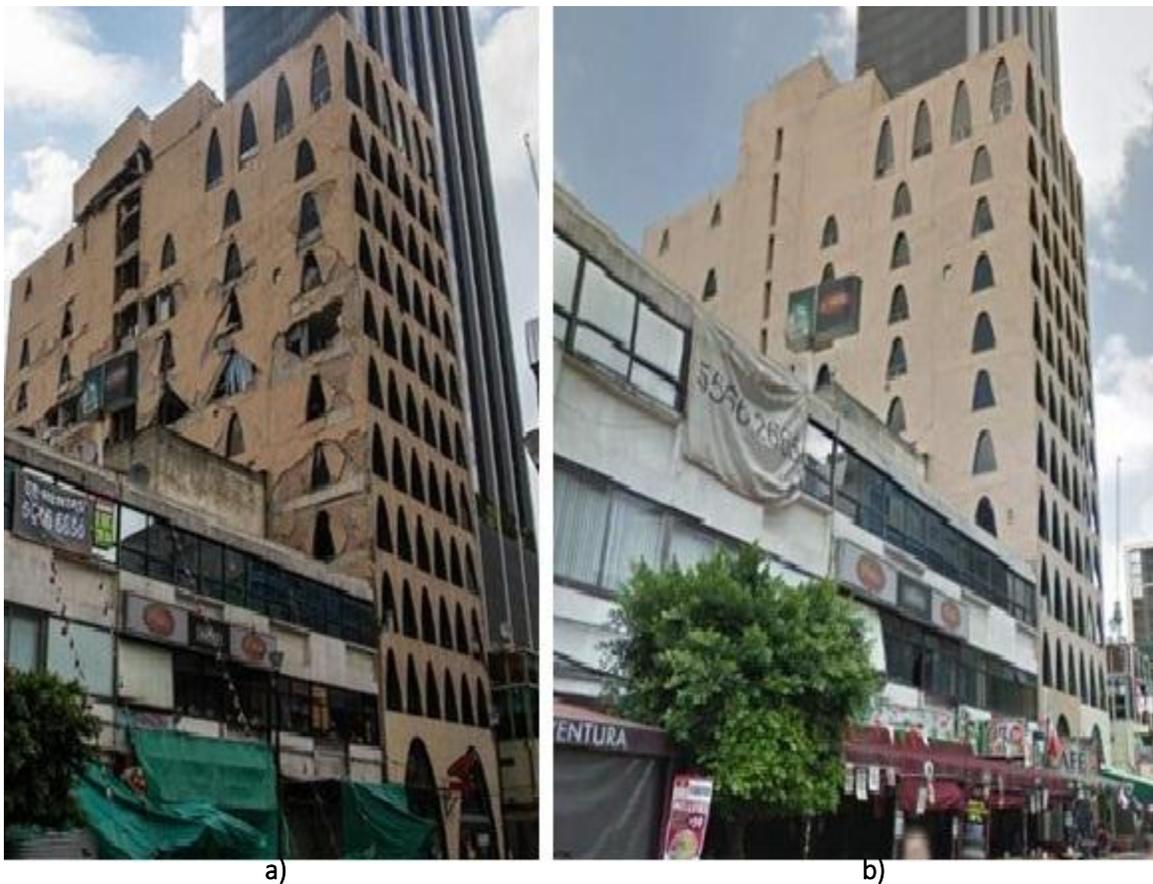
A.32 Edificio en Calle Génova No. 33 (ID 32 de Tabla 4.1)

En la figura A.32 se presenta el edificio ubicado en Calle Génova No. 33 en la Colonia Juárez, Del. Cuauhtémoc antes y después de ocurrido el evento sísmico de M7.1. En la figura se puede observar los desprendimientos de la fachada que se generaron tras el sismo además del colapso de muros de mampostería en una parte de la edificación y el colapso de la azotea, se puede apreciar que el edificio quedó con bastantes daños después del sismo del 19/09/2017; el mayor daño en la estructura se concentró en los últimos dos pisos en el cuarto de máquinas el cual colapso provocando la caída de barandales que conformaban parte de las escaleras dejando solo escombros en el suelo; en el lugar no se reportaron víctimas (cifras actualizadas hasta 20/10/2017, <http://eluni.mx/2t7qZla>).

Figura A. 32 Edificio en Calle Génova No. 33: a) antes del evento sísmico y b) después del evento sísmico de M7.1 (<http://bit.ly/2rKx4Db>)

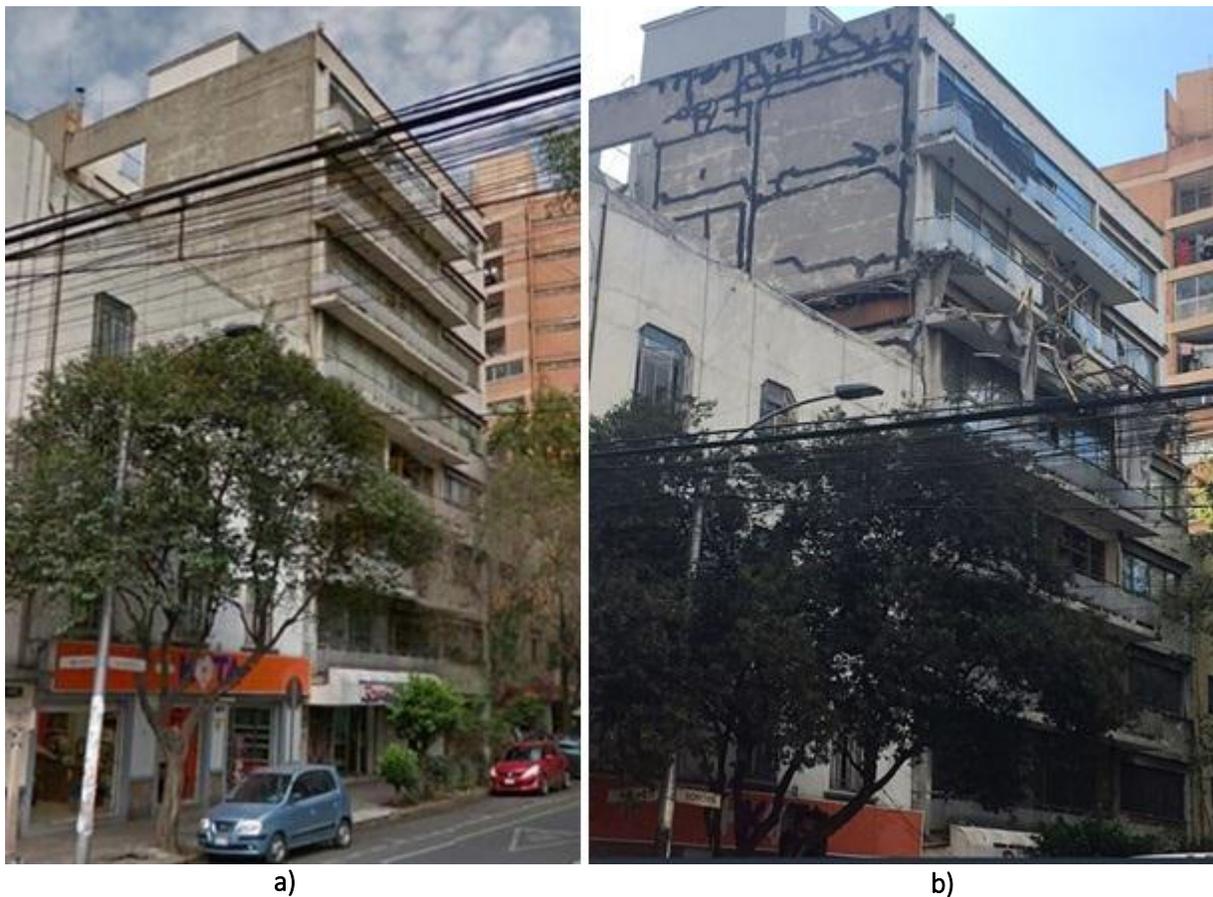
A.33 Edificio en Sonora No.149 (ID 33 de Tabla 4.1)

En la figura A.33 se presenta el edificio ubicado en, Sonora No. 149 en la Colonia Hipódromo, Del. Cuauhtémoc, antes y después de ocurrido el evento sísmico de M7.1; en la figura se puede observar los daños estructurales que se generaron en el edificio tras el sismo del 19/09/2017 en donde se aprecia el colapso de uno de los niveles superiores de la edificación y los daños generados en los demás niveles; se reportó una víctima tras el colapso de uno de los niveles superiores del inmueble de acuerdo con la Procuraduría capitalina y del Instituto de Ciencias Forenses de la ciudad (cifras actualizadas hasta 5/10/2017 <http://bit.ly/2HP8B3M>).

Figura A. 33 Edificio Sonora No. 149: a) antes del evento sísmico y b) después del evento sísmico de M7.1 (<http://bit.do/d3u65>)

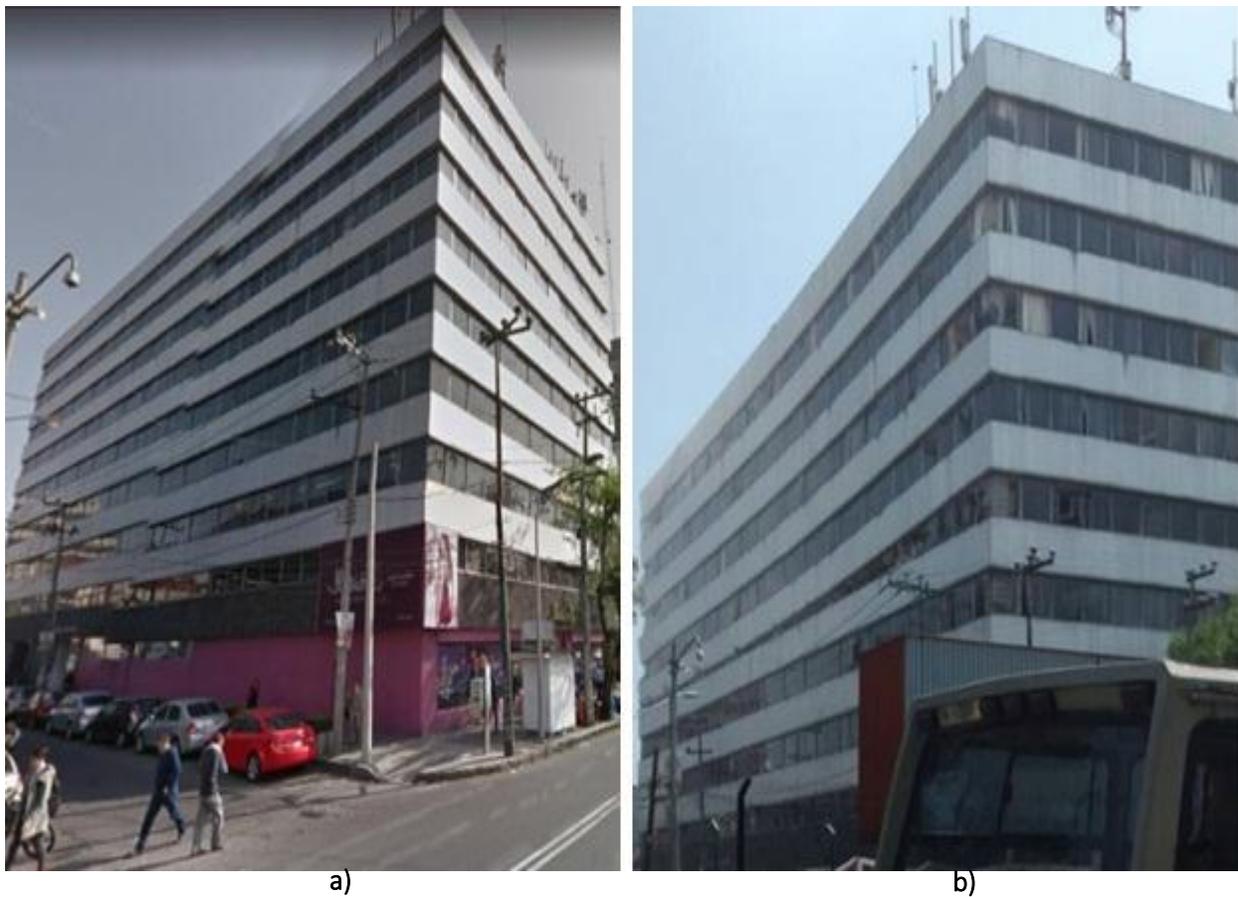
A.34 Edificio en San Antonio Abad y Alfredo Chavero (ID 34 de Tabla 4.1)

En la figura A.34 se presenta el edificio de 8 niveles ubicado en San Antonio Abad No. 122 en la Colonia Tránsito, Del. Cuauhtémoc, antes y después de ocurrido el evento sísmico de M7.1; en la figura A.34 se puede observar que una parte del tercer nivel del edificio colapso tras el sismo del 19/09/2017 mientras el otro extremo de la edificación se mantuvo en pie. El edificio, que ya desde el terremoto de 1985 había quedado resentido al perder dos pisos, y que tras varias mejoras se habilitó para operar oficinas de Programas delegacionales y del ISSSTE (Instituto de Seguridad y Servicios Sociales de los Trabajadores del Estado), entre otras, hoy está a punto de ser demolido, tras el colapso no se reportaron víctimas ni lesionados (datos actualizados hasta el 19/09/2017, <http://bit.ly/2CN3KMM>)

Figura A. 34 Edificio en San Antonio Abad No. 122: a) antes del evento sísmico y b) después del evento sísmico de M7.1 (<http://bit.ly/2DM5kE9>)

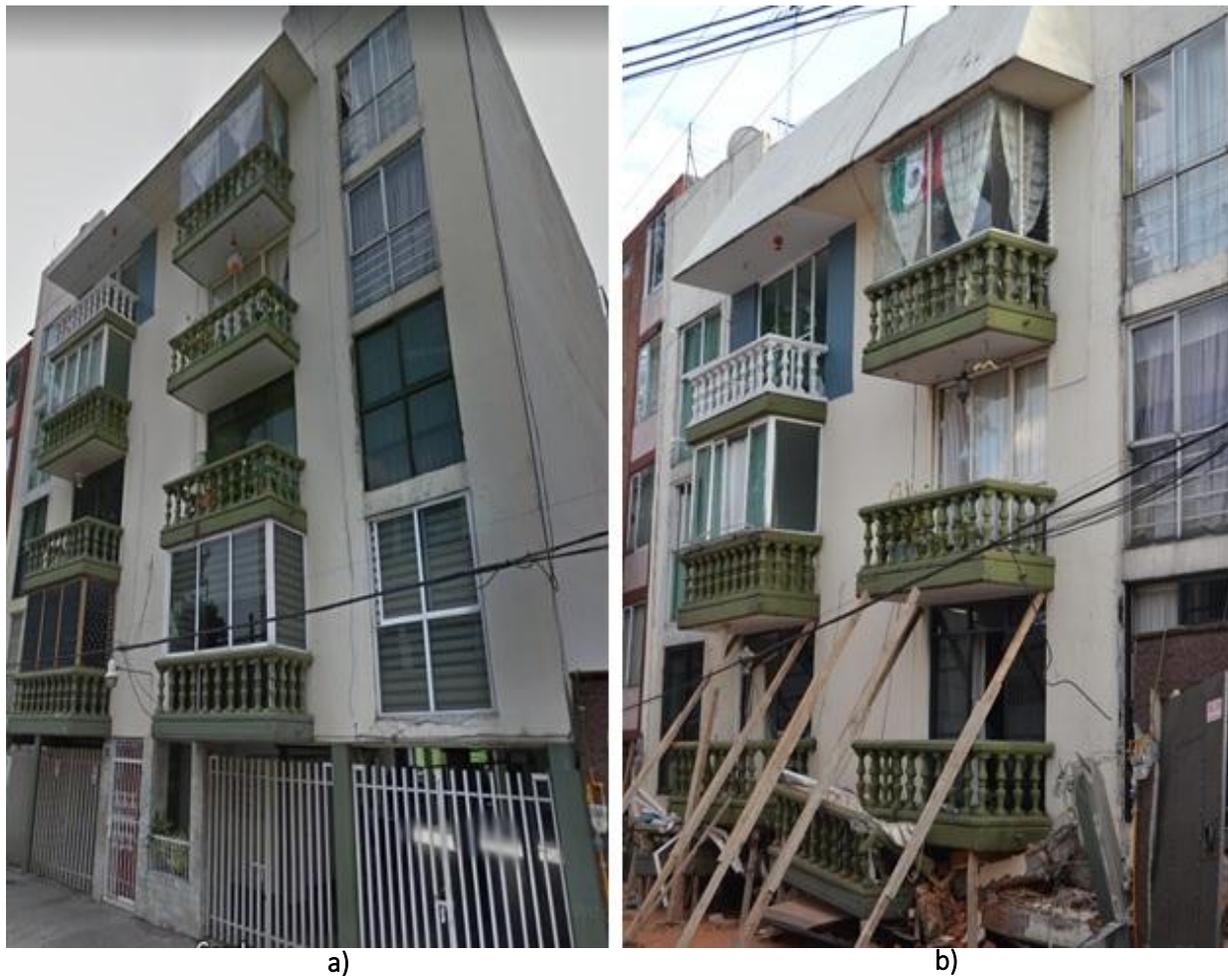
A.35 Edificio en Balsas No. 18, Miravalle (ID 35 de Tabla 4.1)

En la figura A.35 se presenta el edificio de uso Habitacional de 5 niveles ubicado en Edificio en Balsas No. 18, Miravalle en la Colonia Miravalle, Del. Benito Juárez, antes y después de ocurrido el evento sísmico de M7.1; en la figura se observa el colapso de la primera planta del edificio, para evitar el colapso total del edificio se colocaron polines en la parte frontal para mantener la estabilidad del inmueble; se reportaron cuatro víctimas tras el colapso de la planta baja del inmueble de acuerdo con la Procuraduría capitalina y del Instituto de Ciencias Forenses de la Ciudad (cifras actualizadas hasta 5/10/2017 <http://bit.ly/2HP8B3M>).

Figura A. 35 Edificio en Balsas No. 18, Miravalle: a) antes del evento sísmico y b) después del evento sísmico de M7 (<http://bit.ly/2nrm5PB>)

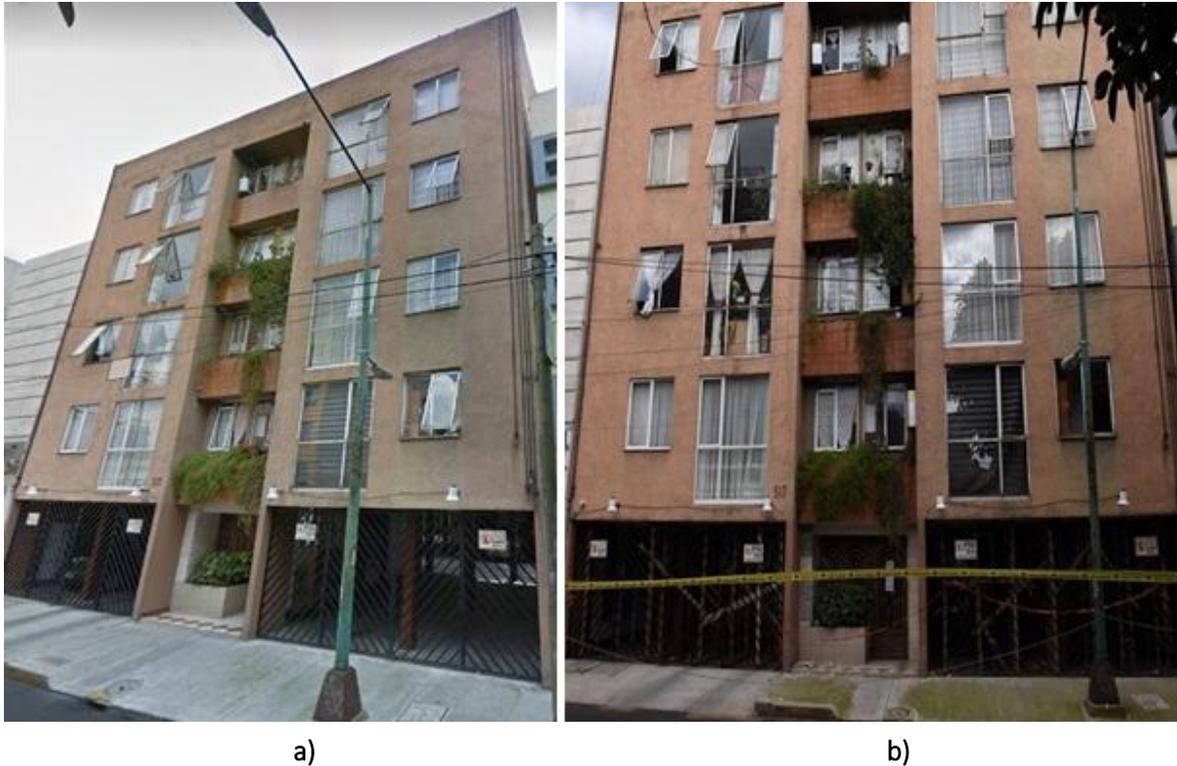
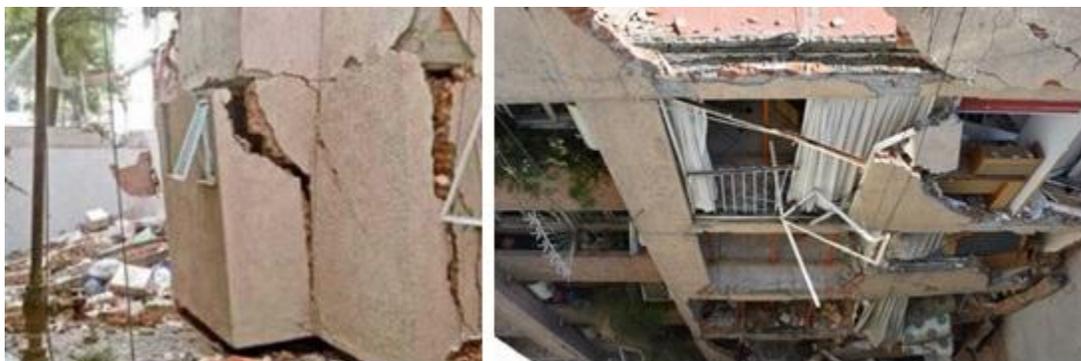
A.36 Edificio en Tokio No. 517 (ID 36 de Tabla 4.1)

En la figura A.36 se presenta el edificio de uso Habitacional de 4 niveles ubicado en Tokio No. 517 en la Colonia Portales, Del. Benito Juárez antes (figura A.36a) y después (figura A.36b) del evento el evento sísmico de M7.1; en la figura A.36b se observa que la estructura se encuentra soportada en la planta baja por un sistema a base de puntales de madera para mantener la estabilidad del inmueble. En las figuras A.36c a A.36d se presentan daños en le parte trasera del edificio, en el lugar no se reportaron víctimas ni lesionados.

Figura A. 36 Edificio en Tokio No. 517: a) antes del evento sísmico y b) después del evento sísmico de M7.1 (<http://bit.ly/2GdOLOM>)

Figura A. 36 Edificio en Tokio No. 517 (continuación): c) y d) después del evento sísmico de M7.1 (<http://bit.ly/2EIKAQx>, <http://bit.ly/2Gth2kC>)

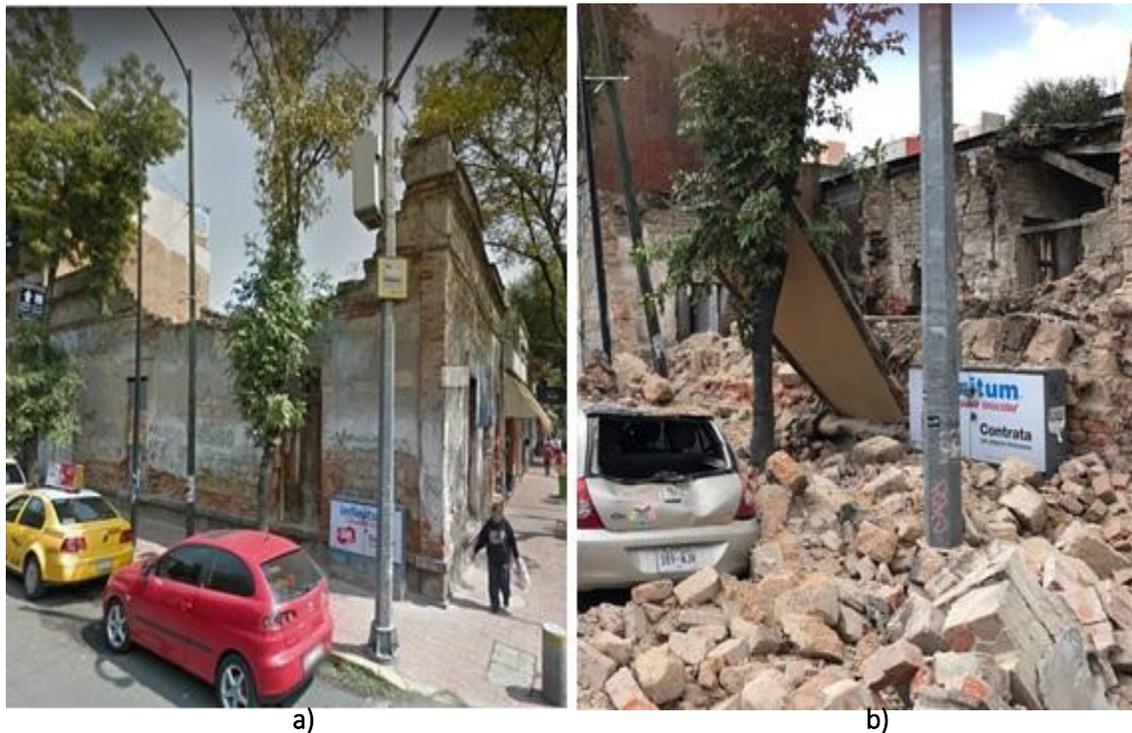
A.37 Edificio en Sabino esq. Díaz Mirón (ID 37 de Tabla 4.1)

En la figura A.37 se presenta el edificio del cual se encontraba deshabitado y sin ningún uso la edificación solo contemplaba 1 nivel ubicado en Sabino esq. Díaz Mirón en la Colonia Santa María la Ribera, Del. Cuauhtémoc, antes y después de ocurrido el evento sísmico de M7.1; en la figura A.37 se puede observar que la estructura ya se encontraba con daños antes del evento sísmico esto provocó el colapso total de la edificación tras el sismo de M7.1, en el al lugar no se reportaron lesionados ni víctimas solamente se reportaron pérdidas materiales; en su mayoría automóviles los cuales se encontraban estacionados alrededor de la edificación.

Figura A. 37 Edificio en Sabino esquina Díaz Mirón: a) antes del evento sísmico y b) después del evento sísmico de M7.1 (<http://bit.ly/2GenjRd>)
