UNIVERSIDAD NACIONAL AUTÓNOMA DE MÉXICO

**RECOPIACIÓN, ANÁLISIS Y COMPARACION
DE DAÑOS EN LA CIUDAD DE MÉXICO DEBIDO
AL SISMO DEL 19 DE SEPTIEMBRE DE 2017
M7.1**

TESIS

Ciudad Universitaria, Cd. Mx., 2018

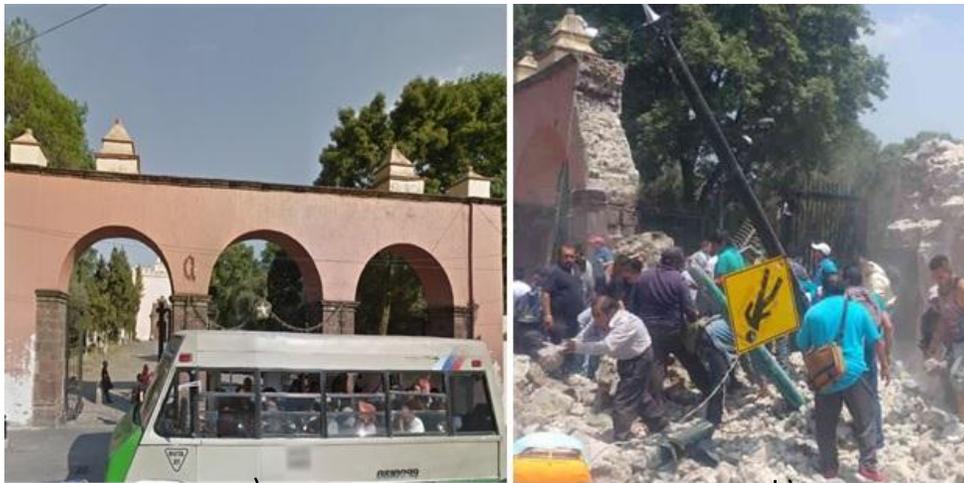
En la Del. Xochimilco la Iglesia de San Bernardino de Siena, construida durante la conquista española en el siglo XVI, localizada en la avenida 16 de septiembre, colapsaron los arcos que conforman la entrada principal de la iglesia, tras por el movimiento telúrico del sismo del 19/09/2017. El sismo no solo derribo la entrada principal, también provocó el colapso de una barda localizada a unos metros de la entrada principal del lado derecho e inclino la cúpula que forma parte del campanario, tras el colapso de los arcos se reportó una víctima de acuerdo con la Procuraduría capitalina y del Instituto de Ciencias Forenses de la Ciudad (cifras actualizadas hasta 5/10/2017 <http://bit.ly/2HP8B3M>).

Figura B. 1 Arcos de la iglesia de San Bernardino de Siena en Lirio Acuático y Av. 16 de septiembre: a) antes del evento sísmico y b) después del evento sísmico de M7.1 (<http://bit.ly/2Ekahkc>)

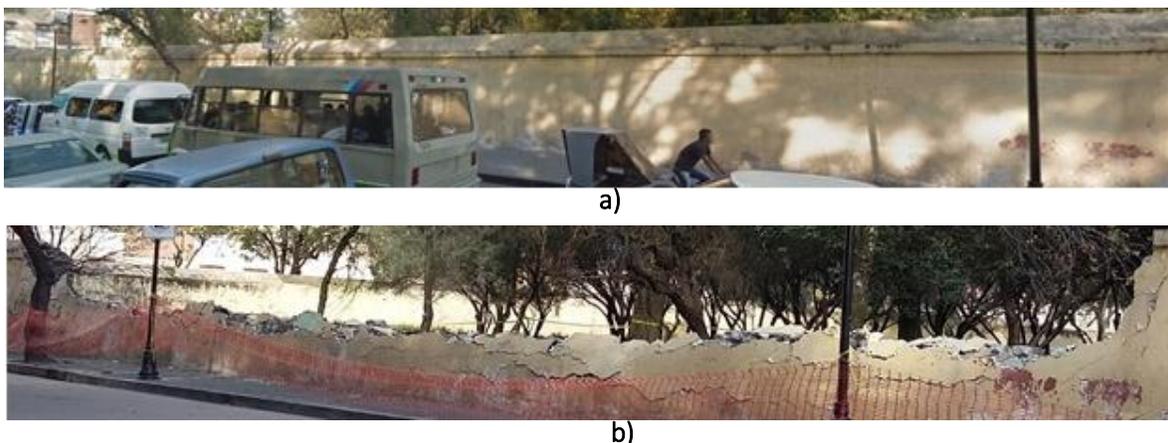
Figura B. 2 Barda de la iglesia de San Bernardino de Siena en Lirio Acuático y Av. 16 de septiembre: a) antes del evento sísmico y b) después del evento sísmico de M7.1 (imágenes obtenidas de Google Maps)

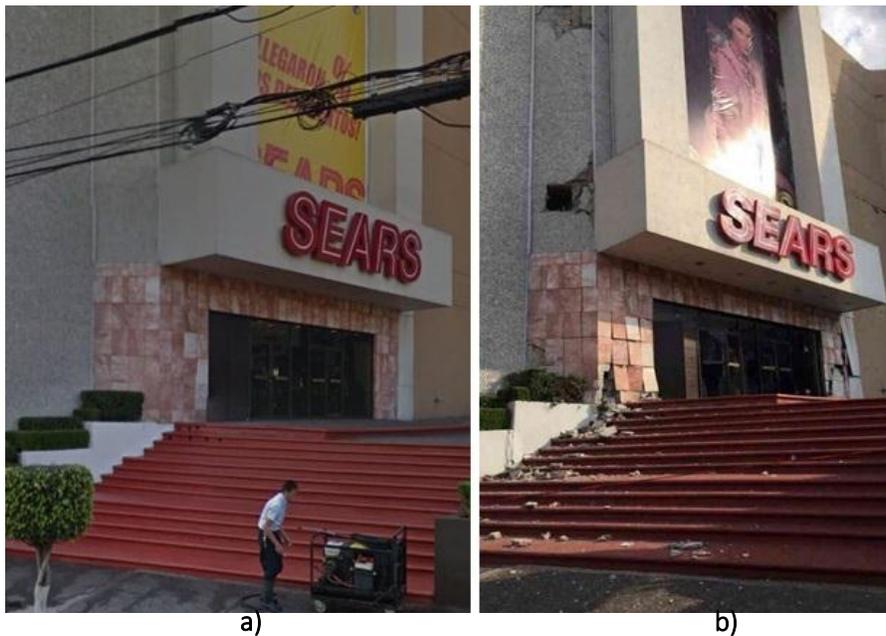
B.3 SEARS en Calzada del Hueso y Calzada de los Tenorios (ID 3 de Tabla 4.1.2)

En la figura B.3 se presenta el edificio ubicado en Calzada del Hueso y Calzada de los Tenorios en la Colonia Residencial Miramontes, delegación Tlalpan, antes y después de ocurrido el evento sísmico de M7.1; en la figura se observan los daños estructurales que sufrió el SEARS después del sismo del 19/09/2017 en donde se denota el desprendimiento de la fachada, también se generaron daños en los elementos no estructurales (puerta de entrada al edificio) de la edificación; también se reportaron colapso de fachadas y puentes que conectaban edificaciones en la zona de Coapa; los mayores daños se generaron en Galerías Coapa; en la zona de Coapa se reportaron un total de dos víctimas de acuerdo con la Procuraduría capitalina y del Instituto de Ciencias Forenses de la Ciudad (cifras actualizadas hasta 5/10/2017 <http://bit.ly/2HP8B3M>).

Figura B. 3 SEARS en Calzada del Hueso y Calzada de los Tenorios: a) antes del evento sísmico y b) después del evento sísmico de M7.1 (<http://bit.ly/2nhPAYk>).

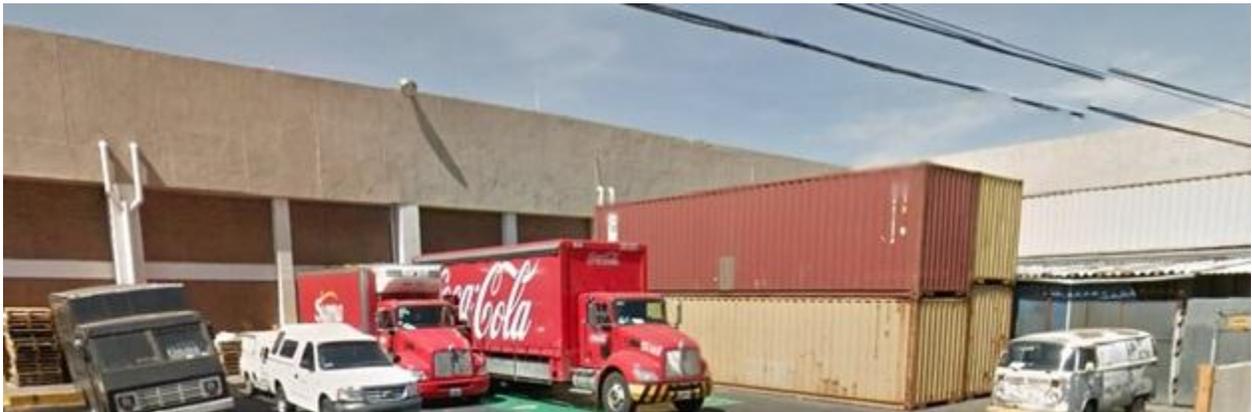
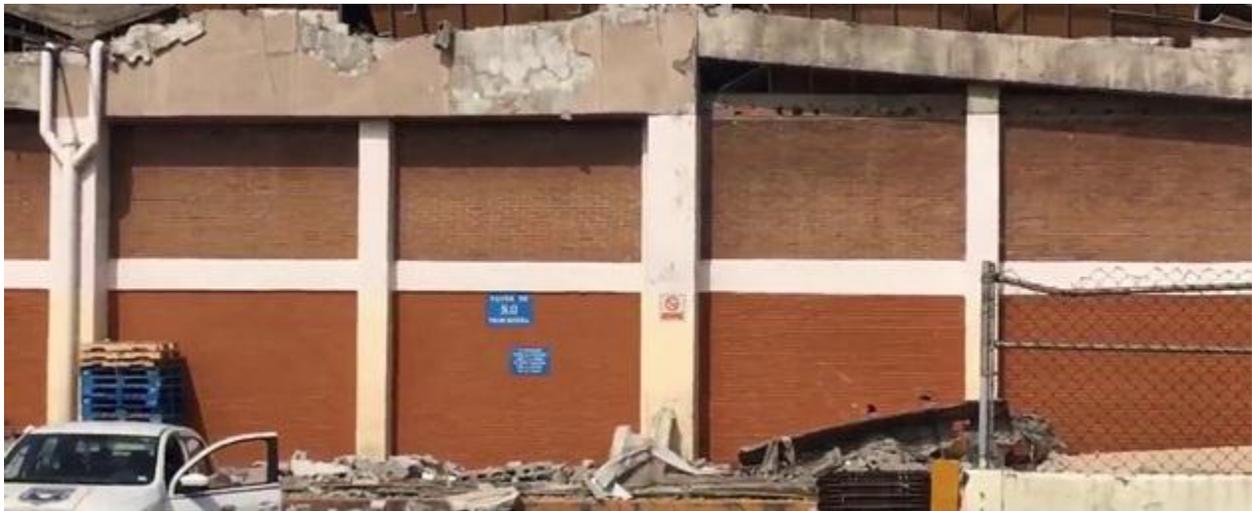
B.4 Walmart parte trasera en Av. las Trancas (ID 4 de Tabla 4.1.2)

En la figura B.4 se presenta el edificio ubicado en Av. Las Trancas en la Colonia Narciso Mendoza, Tlalpan, antes y después de ocurrido el evento sísmico de M7.1. en la figura se puede observar el desprendimiento de la fachada que conforma la zona donde se reciben los vehículos de mercancía del centro comercial Walmart; por otra parte, se reportan colapsos de bardas en el centro comercial; tras el colapso de partes de la barda que conformaban el Walmart se confirmaron tres víctimas de acuerdo con la Procuraduría capitalina y del Instituto de Ciencias Forenses de la Ciudad (cifras actualizadas hasta 5/10/2017 <http://bit.ly/2HP8B3M>).

Figura B. 4 Walmart parte en Av. Las Trancas: a) antes del evento sísmico y b) después del evento sísmico de M7.1 (<http://bit.ly/2BAWwE9>).

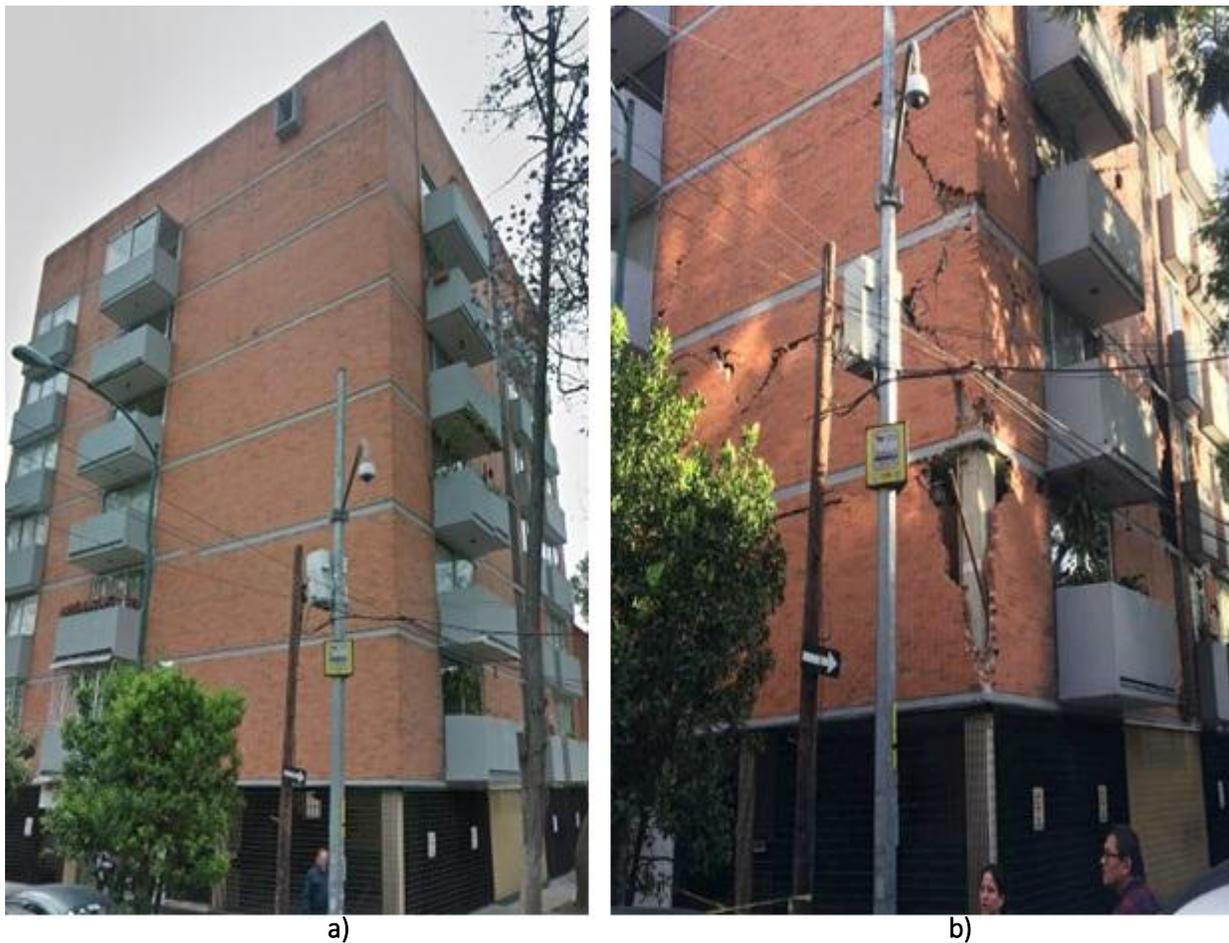
B.5 Edificio departamental en Amatlán y Montes de Oca (ID 5 de Tabla 4.1.2)

En la figura B.5 se presenta el edificio ubicado en Amatlán y Montes de Oca, antes y después de ocurrido el evento sísmico de M7.1; la cual se observa que en la estructura principal de la edificación no se generaron daños tras el sismo del 19/09/2017 mientras que la parte no estructural conformada por los muros de mampostería quedaron agrietados en la mayoría de los niveles y con desprendimiento en el primer nivel del edificio dejando descubiertas las columnas de concreto, en el lugar no se reportaron víctimas ni lesionados.

Figura B. 5 Edificio departamental en Amatlán y Montes de Oca: a) antes del evento sísmico y b) después del evento sísmico de M7.1 (<http://bit.ly/2FrePF5>)

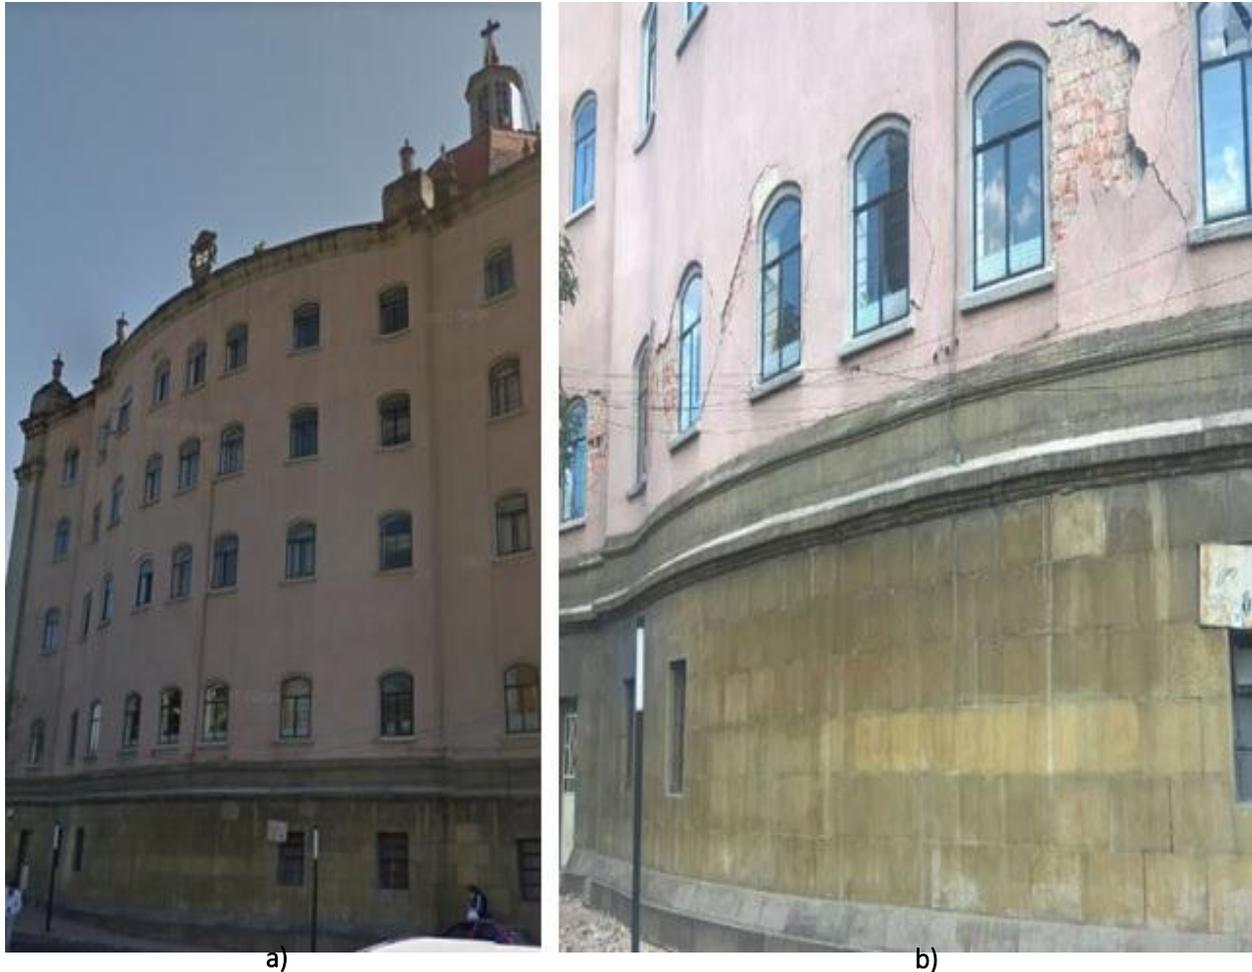
B.6 Gral. Pedro Antonio de Los Santos en Chapultepec (ID 6 de Tabla 4.1.2)

En la figura B.6 se presenta el edificio ubicado en la Colonia Chapultepec, antes y después de ocurrido el evento sísmico de M7.1; se puede apreciar en la figura B.6 que los daños generados por el sismo no fueron grandes simplemente el desprendimiento de la fachada de la catedral; en el lugar no se reportaron lesionados ni víctimas.

Figura B. 6 Gral. Pedro Antonio de Los Santos en Chapultepec: a) antes del evento sísmico y b) después del evento sísmico de M7.1 (<http://bit.ly/2DSb8uS>)

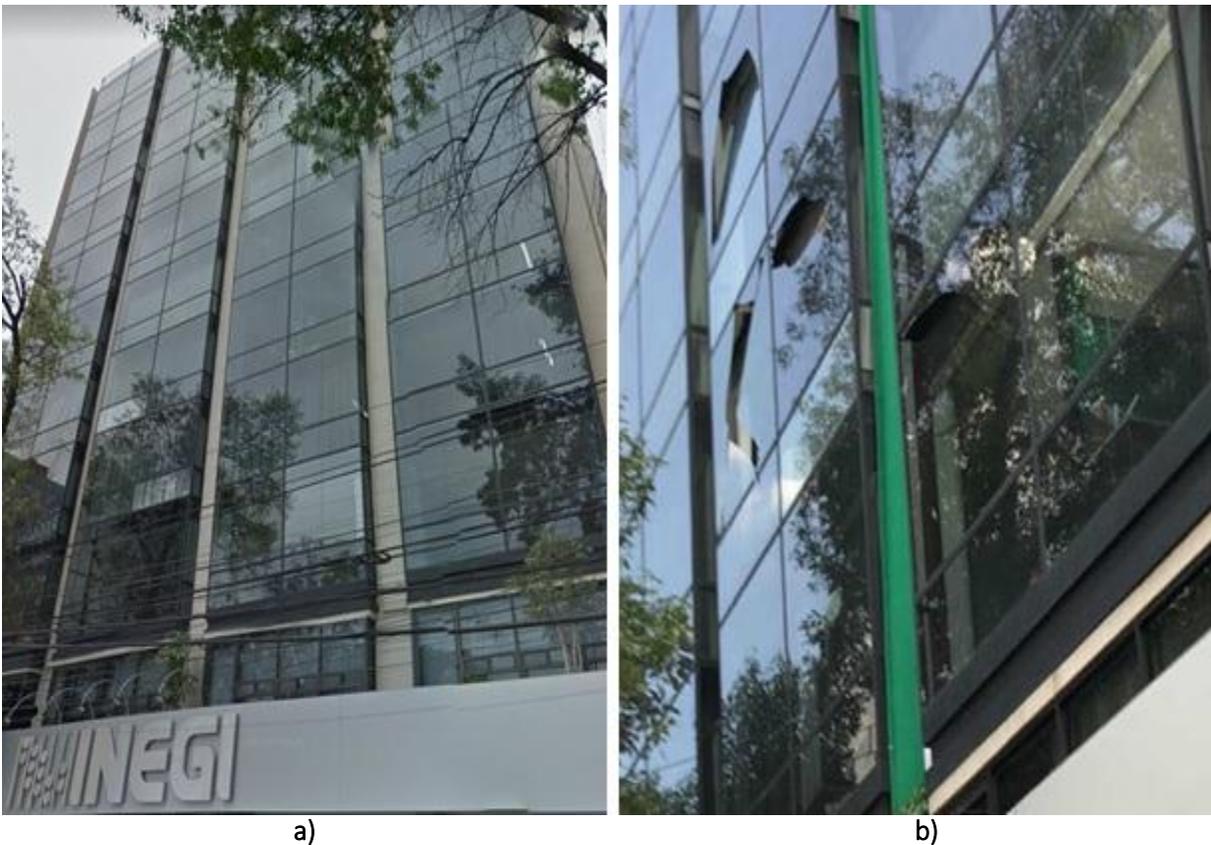
B.7 Edificio en Av. Baja California No. 272 (ID 7 de Tabla 4.1.2)

En la figura B.7 se presenta el edificio ubicado en Av. Baja California No. 272 en la colonia la condesa M. Hidalgo, antes y después de ocurrido el evento sísmico de M7.1; en la figura B.7 se puede observar el edificio perteneciente a la INEGI el cual sufrió daños en elementos no estructurales en la parte de la fachada conformada por muros cortinas tras el sismo del 19/09/2017; después de ocurrido el evento sísmico en el lugar no se reportaron personas lesionadas ni víctimas.

Figura B. 7 Edificio en Baja California Sur y Nuevo León, a) antes del evento sísmico y b) después del evento sísmico de M7.1 (<http://bit.ly/2DSb8uS>)

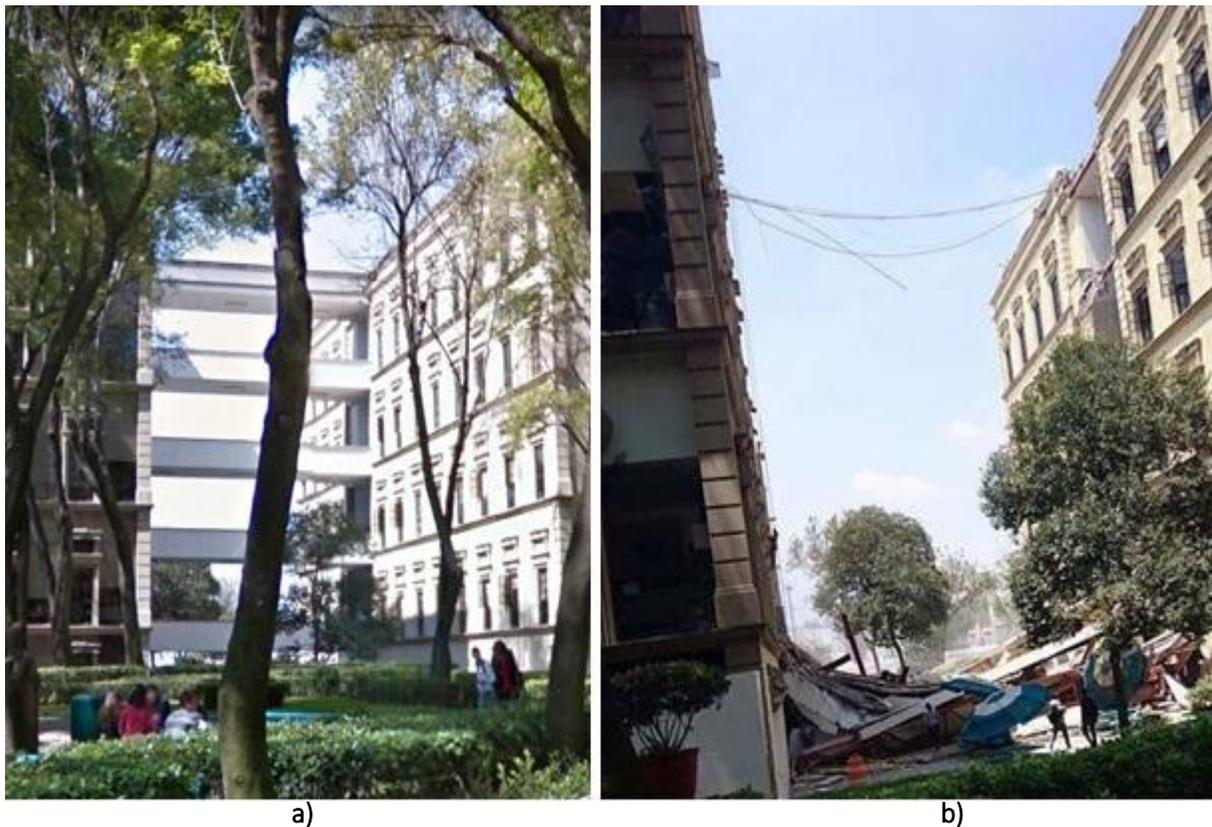
B.8 Calle Puente No. 222 (ID 8 de Tabla 4.1.2)

En la figura B.8 se presenta el edificio ubicado en Calle Puente No. 222 en la colonia Ejidos de Huipulco, antes y después de ocurrido el evento sísmico de M7.1; en la figura B.8 se observa dos edificios que conforman las instalaciones del Tecnológico de Monterrey en donde colapsaron los puentes que conectaban las dos edificaciones tras el sismo del 19/09/2017, también se generaron desprendimiento de la fachada en la entrada a las instalaciones de la institución; por otra parte se reportan que cinco personas perdieron la vida al colapsar los puentes de acuerdo con la Procuraduría capitalina y del Instituto de Ciencias Forenses de la Ciudad (cifras actualizadas hasta 5/10/2017 <http://bit.ly/2HP8B3M>).

Figura B. 8 Edificio en Pról. Canal de Miramontes: a) antes del evento sísmico y b) después del evento sísmico de M7.1 (<http://bit.do/d3u65>)

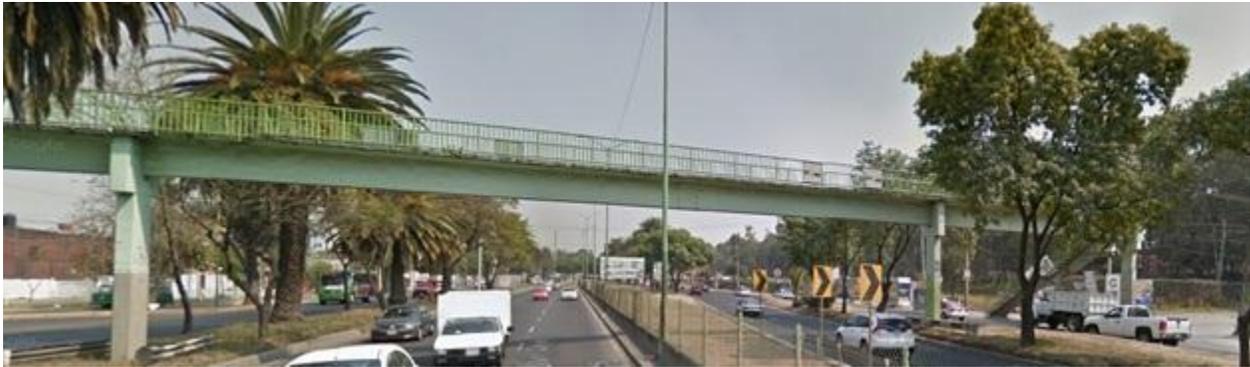
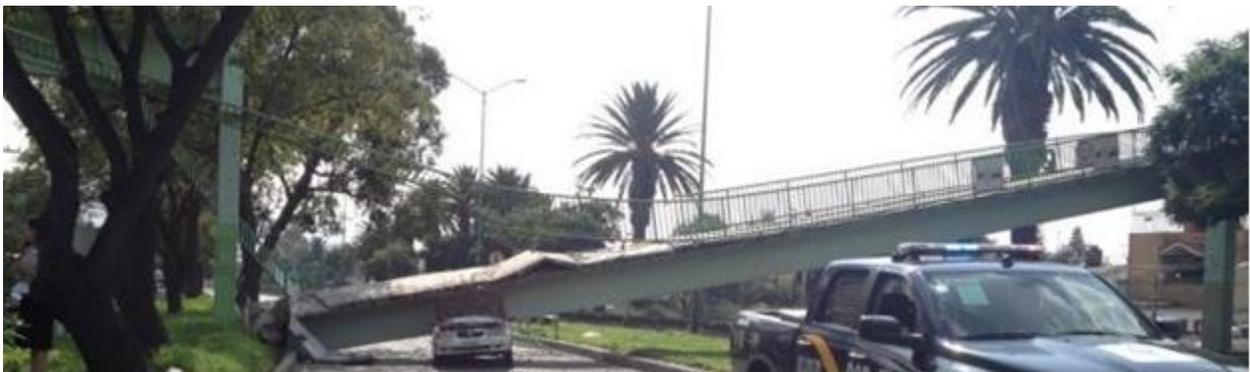
B.9 Puente peatonal en Anillo periférico (ID 9 de Tabla 4.1.2)

En la figura B.9 se presenta un puente peatonal ubicado anillo periférico, Coyoacán, antes y después de ocurrido el evento sísmico de M7.1; en la figura B.9 se muestra el colapso de la parte central de un puente peatonal tras el sismo en el lugar no se reportaron víctimas ni lesionados, simplemente la pérdida de un auto móvil que circulaba en el lugar en el instante en que colapso el puente.

Figura B. 9 Puente peatonal en Anillo periférico: a) antes del evento sísmico y b) después del evento sísmico de M7.1 (<http://bit.ly/2EiGcS5>).

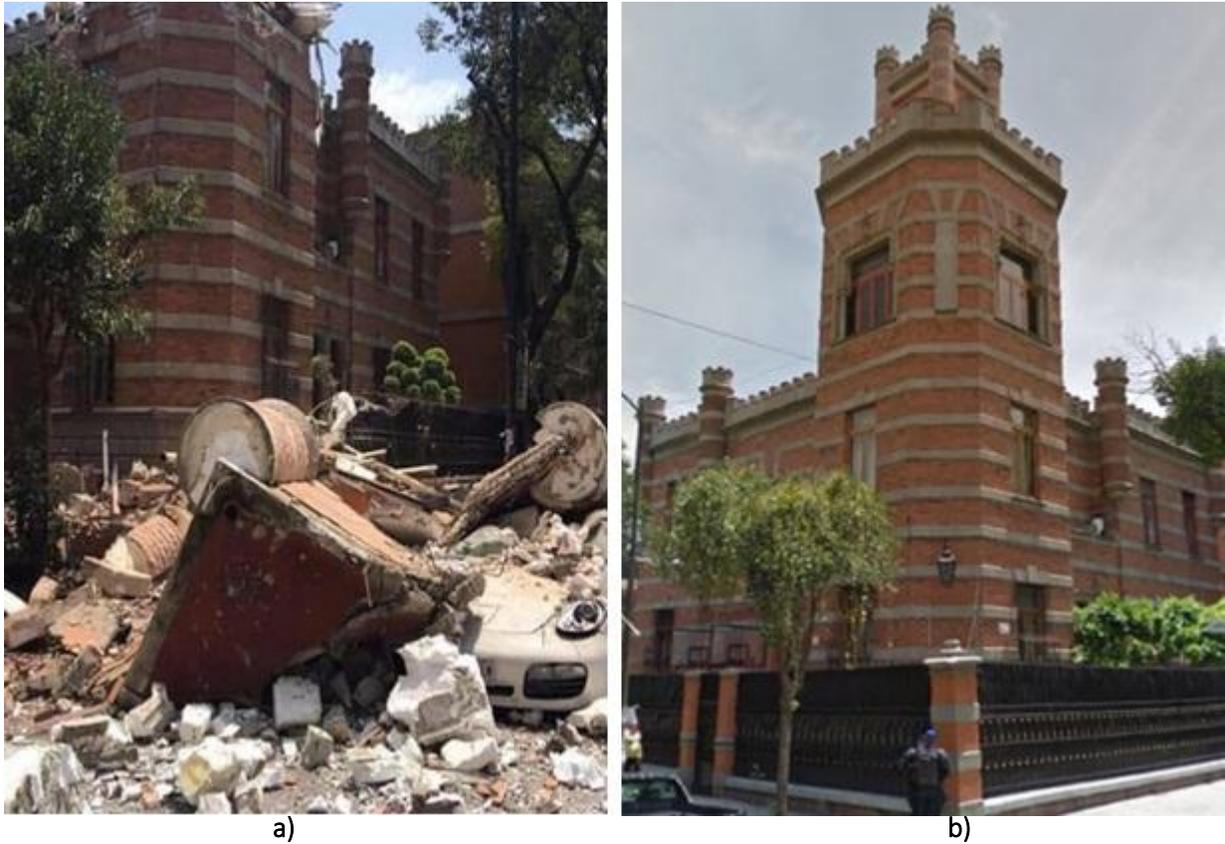
B.10 Órizaba y Chihuahua No. 113 (ID 10 de Tabla 4.1.2)

En la figura B.10 se presenta el edificio ubicado en Órizaba y Chihuahua No. 113 en la Colonia Roma, Del. Cuauhtémoc, antes y después de ocurrido el evento sísmico de M7.1; en la figura B.10 se puede observar el colapso de la torre que conformaba parte de la estructura dejando bajo sus escombros un automóvil que se encontraba en el lugar tras el sismo del 19/09/2017 quedando solo escombros, en el lugar no se reportar pérdidas humanas ni lesionados.

Figura B. 10 Órizaba: a) antes del evento sísmico y b) después del evento sísmico de M7.1
(<http://bit.ly/2rHUM3e>)

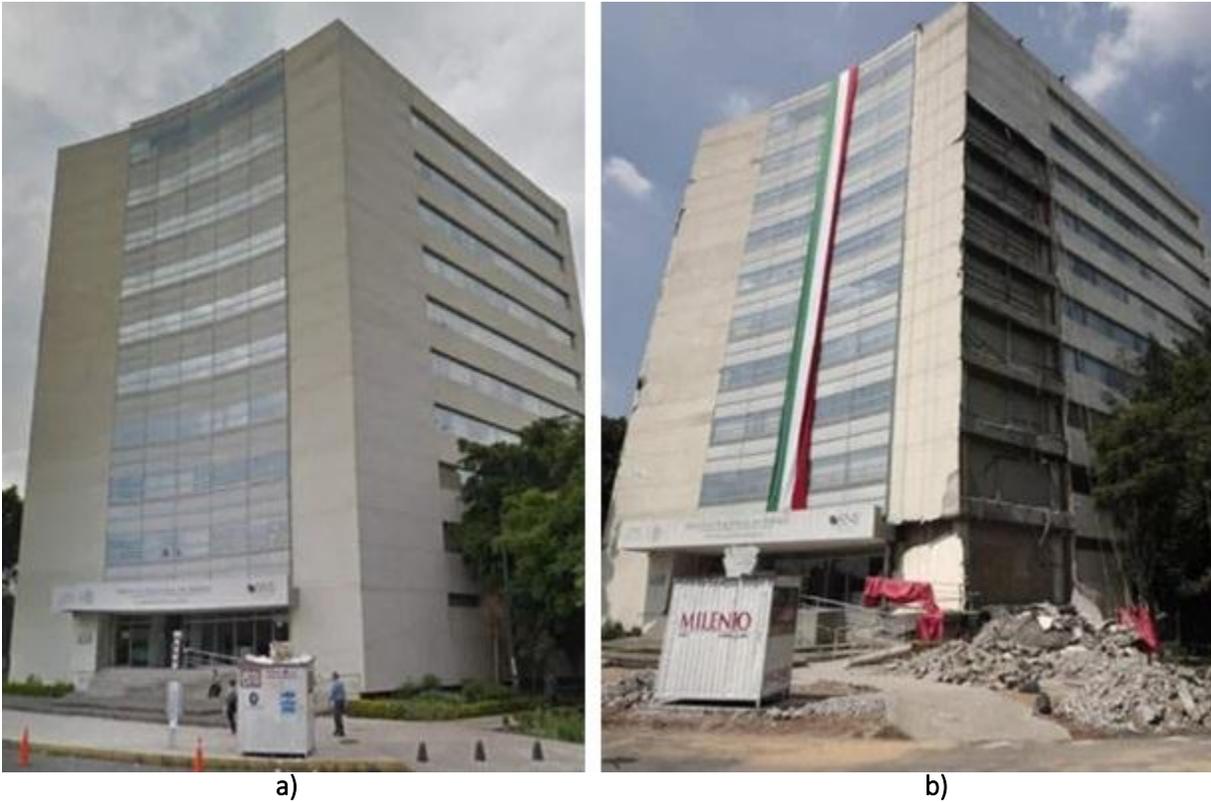
B.11 Edificio en Av. Cuauhtémoc No. 614 (ID 11 de Tabla 4.1.2)

El edificio del Servicio Nacional de Empleo (SNE), ubicado en Avenida Cuauhtémoc No 614, Colonia Narvarte Poniente, Del. Benito Juárez, resultó con daños estructurales severos al fallar la fachada, la cual se desprendió de la edificación de 10 pisos durante el sismo de M7.1; en el lugar no hubo lesionados; en la figura se puede observar el antes y después del edificio del Servicio Nacional de Empleo, en donde el fallo de la fachada se generó en ocho pisos dejando intacto los ultimo dos pisos del edificio.

Figura B. 11 Edificio en San Antonio Av. Cuauhtémoc: a) antes del evento sísmico y b) después del evento sísmico de M7.1(<http://bit.ly/2BzABUJ>).

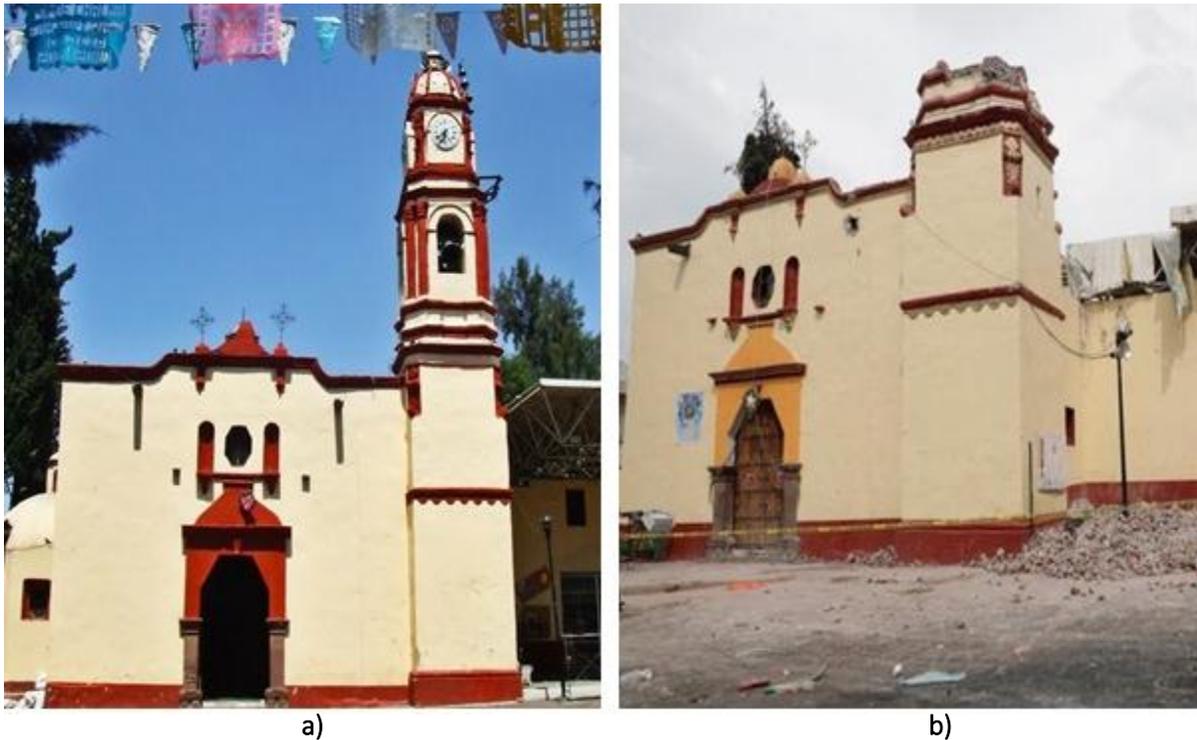
B.12 Iglesia en San Antonio Av. Cuauhtémoc (ID 12 de Tabla 4.1.2)

En la figura B.12 se presenta el edificio ubicado en Av. México Pte. y Av. Cuauhtémoc Colonia San Gregorio Atlapulco, Del. Xochimilco, antes y después de ocurrido el evento sísmico de M7.1; en la figura se observa el colapso de lo que conformaba el campanario de la iglesia, en el lugar también colapsó parte de una barda que rodeaba a la edificación; en la figura B12.c se puede observar la barda colapsadas tras el sismo. Por otra parte, tras el sismo se reportaron seis víctimas de acuerdo con la Procuraduría capitalina y del Instituto de Ciencias Forenses de la ciudad (cifras actualizadas hasta 5/10/2017 <http://bit.ly/2HP8B3M>).

Figura B. 12 Iglesia en San Antonio Av. Cuauhtémoc: a) antes del evento sísmico y b) después del evento sísmico de M7.1 (<http://eluni.mx/2y1IO6H>).

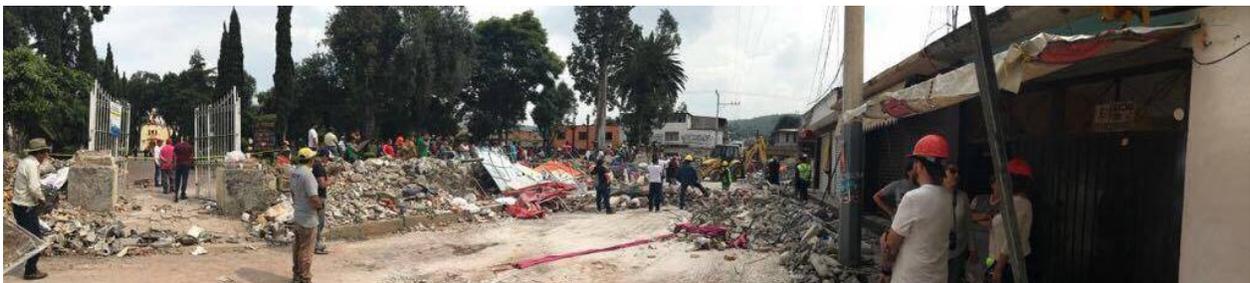
Figura B.12 Barda perteneciente a la iglesia de San Gregorio Atlapulco después del evento sísmico de M7.2 (<http://bit.ly/2wKBZ4B>)

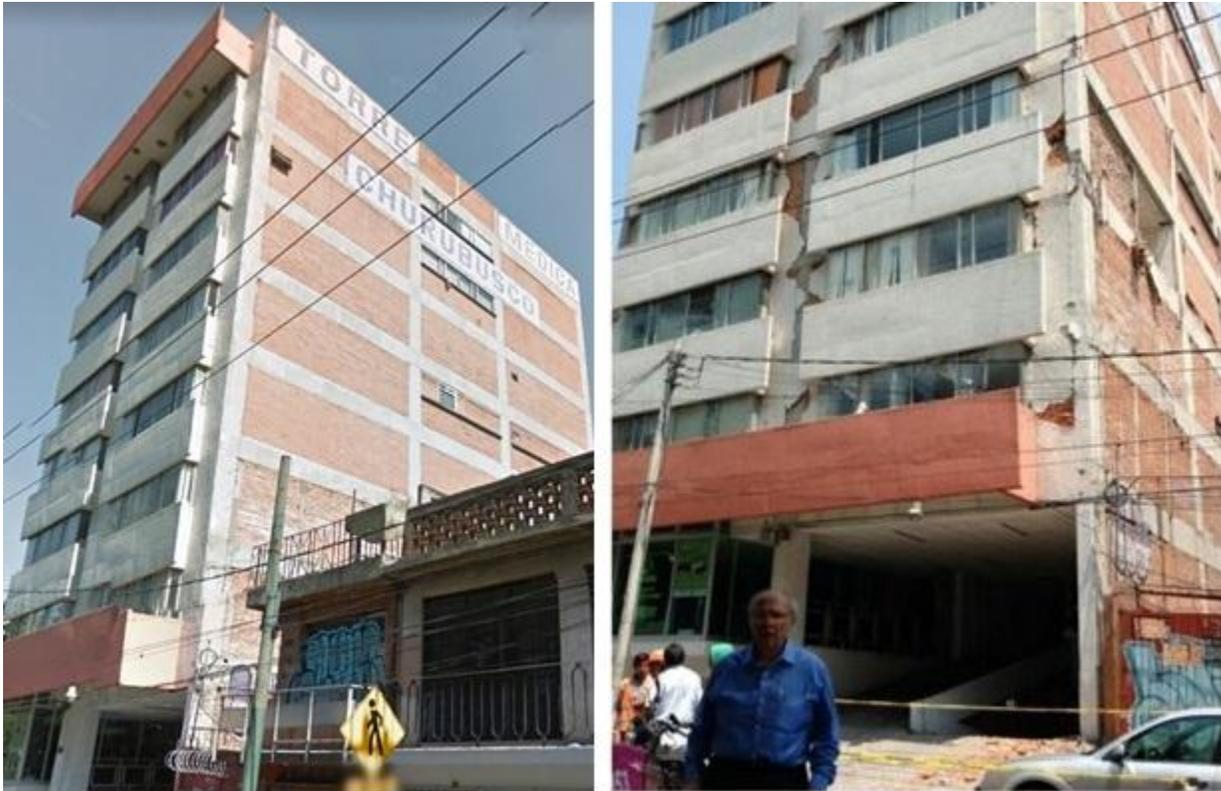
B 13 Edificio en Calzada de la Viga No. 1756 (ID 13 de Tabla 4.1.2)

En la figura B.13 se presenta el edificio ubicado en Calzada de la Viga No. 1756 en la Colonia Artes Gráficas, antes y después de ocurrido el evento sísmico de M7.1; en la figura se puede observar que tras el sismo ocurrido el 19/09/2017 el desprendimiento de la fachada y el colapso de algunos muros de mampostería de la edificación. Además, se reportó que tras el sismo quedaron atrapados dos personas al desprenderse las escaleras de la torre médica acuerdo con protección civil de Iztapalapa; en el lugar no se reportaron víctimas. (Datos actualizados hasta el 19/09/2017 <http://bit.ly/2FbXzHj>)

Figura B. 13 Edificio en San Antonio Av. Cuauhtémoc: a) antes del evento sísmico y b) después del evento sísmico de M7.1 (<http://bit.ly/2DJqaE6>)

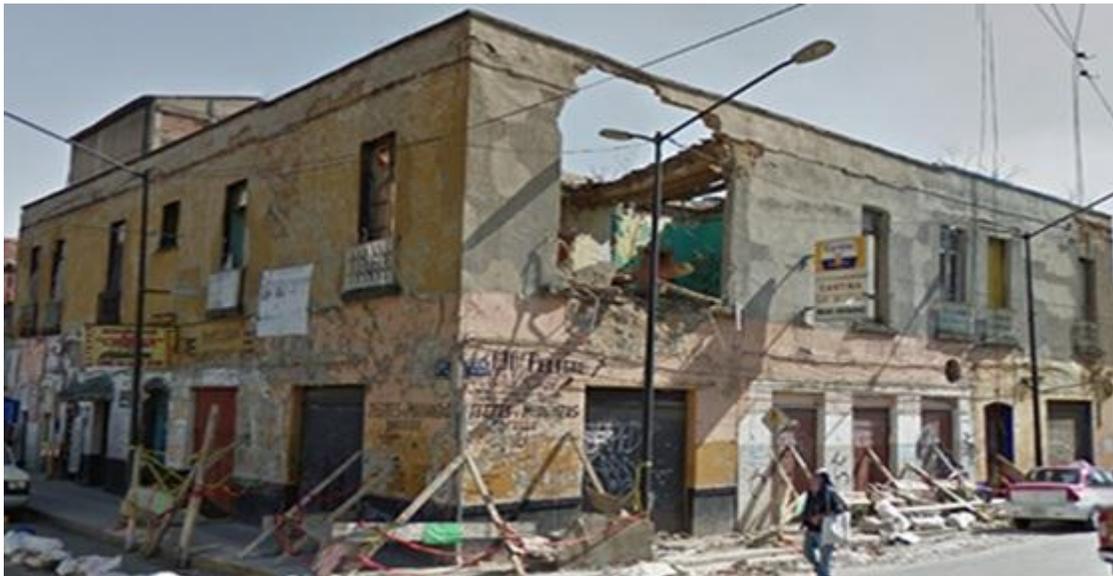
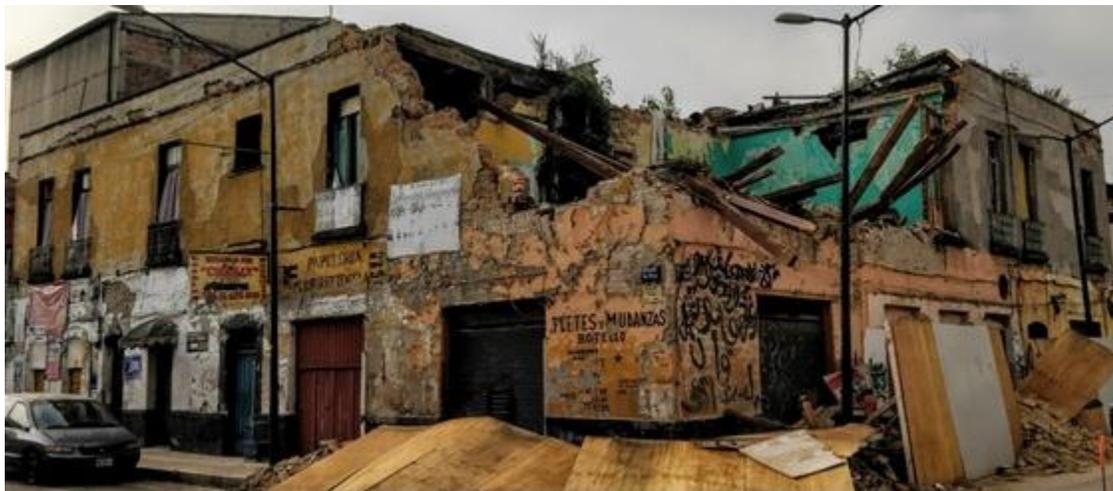
B 14 Edificio en Mina No.16 (ID 13 de Tabla 4.1.2)

En la figura B.14 se presenta el edificio ubicado en Mina No. 16 en la Colonia Guerrero en la Del. Cuauhtémoc, antes y después de ocurrido el evento sísmico de M7.1; en la figura B.14a se puede observar que la edificación ya se encontraba con daños en su estructura y sostenida en la planta baja por un conjunto de polines para mantener estable la estructura; durante el evento sísmico del 19/09/2017 el segundo nivel de la edificación colapso dejando en los alrededores los escombros como se puede observar en la figura B.14b; en el lugar no se reportaron víctimas ni lesionados.

Figura B. 14 Edificación en Mina 16 y 2 de abril: a) antes del evento sísmico y b) después del evento sísmico de M7.1 (<http://bit.ly/2EiGcS5>).

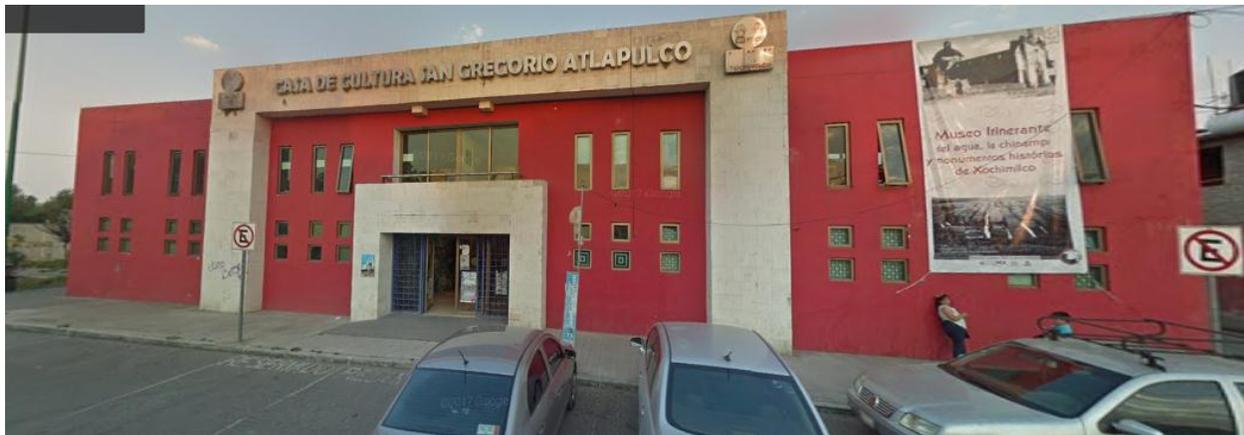
B.15 Edificio en Av. México 1 y Av. Cuauhtémoc No. 36 (ID 15 de Tabla 4.1)

En la figura B.15 se presenta el edificio ubicado en Av. México 1 y Av. Cuauhtémoc No. 37 en la Colonia san Gregorio Atlapulco Del. Xochimilco, antes de ocurrido el evento sísmico de M7.1; la casa de la cultura es una de las estructuras más representativas de San Gregorio Atlapulco. Cabe mencionar que no se encontraron imágenes de los daños que sufrió la edificación después del evento sísmico del 19/09/2017 solo se reportan que sufrió daños en su estructura.

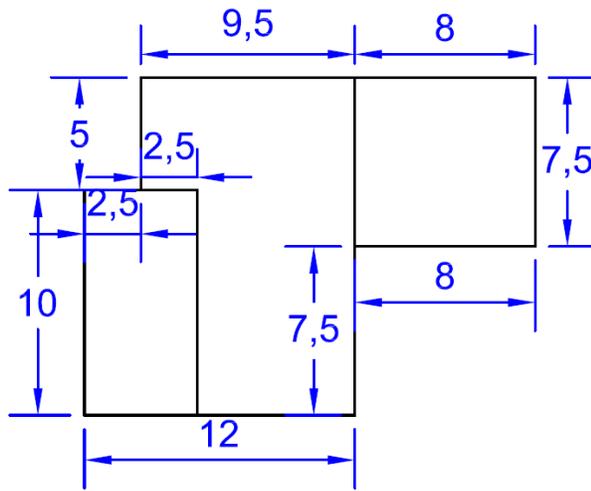
C.29 Edificio Cuauhtémoc 75 (ID 29 de Tabla 4.1)

Figura C. 29 Vista en planta del edificio Colapsado en Cuauhtémoc 75 antes del evento sísmico de M7.1

- Número de niveles = 2
- Área estimada en planta= 227.5 m²
- Superficie construida considerando el número de niveles= 227.5x2 = 455 m²

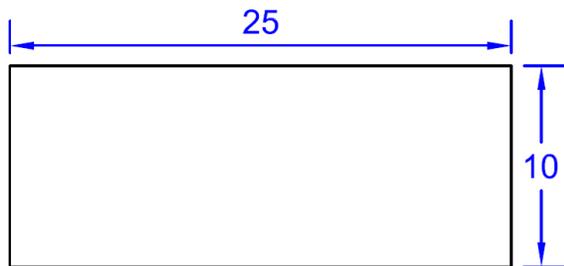
C.30 Edificio Av. Miramontes 2747 (ID 30 de Tabla 4.1)

Figura C.30 Vista en planta del edificio Colapsado en Av. Miramontes 2747 antes del evento sísmico de M7.1

- Número de niveles = 3
- Área estimada en planta= 250 m²
- Superficie construida considerando el número de niveles= 250x3 = 750 m²

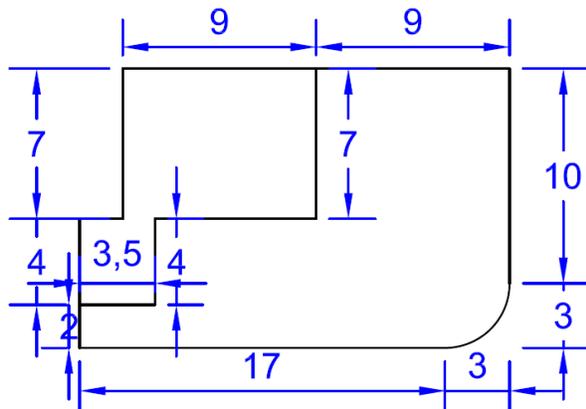
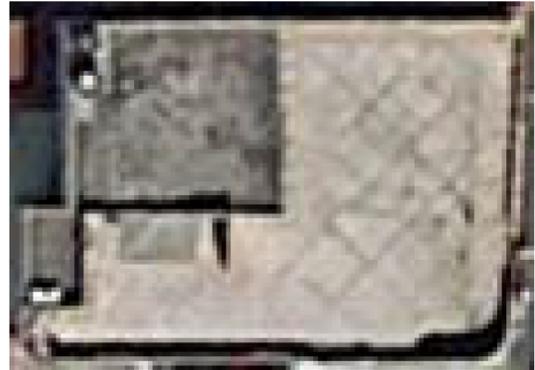
C.31 Edificio Av. México (ID 31 de Tabla 4.1)

Figura C. 31 Vista en planta del edificio Colapsado en Av. México antes del evento sísmico de M7.1

- Número de niveles = 3
- Área estimada en planta= 245 m²
- Superficie construida considerando el número de niveles= 245×3=735 m²

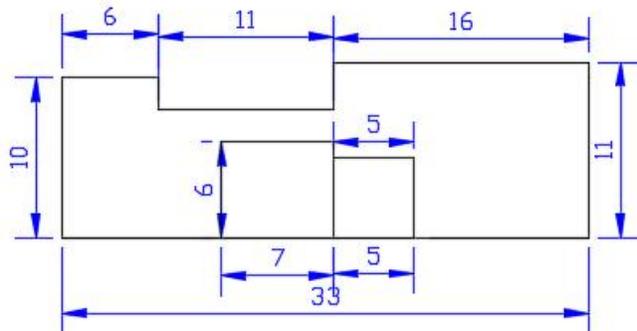
C.32 Edificio en Calle Génova 33 (ID 32 de Tabla 4.1)

Figura C. 32 Vista en planta del edificio Colapsado en Calle Génova 33 antes del evento sísmico de M7.1

- Número de niveles = 11
- Área estimada en planta= 324 m²
- Superficie construida considerando el número de niveles= 324×11 = 3,564 m²

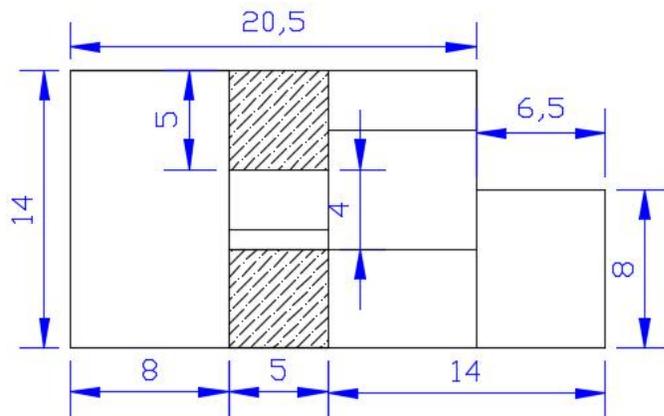
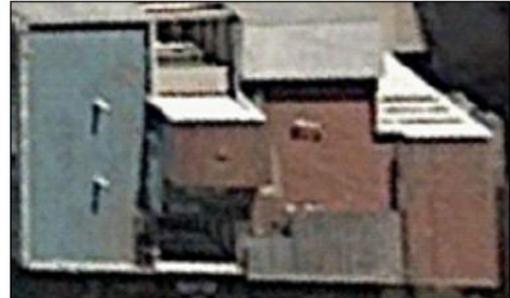
C.33 Edificio en Sonora 149 (ID 33 de Tabla 4.1)

Figura C. 33 Vista en planta del edificio Colapsado en Sonora 149 antes del evento sísmico de M7.1

- Número de niveles = 8
- Área estimada en planta= 289 m²
- Superficie construida considerando el número de niveles= 289×8 = 2,312 m²

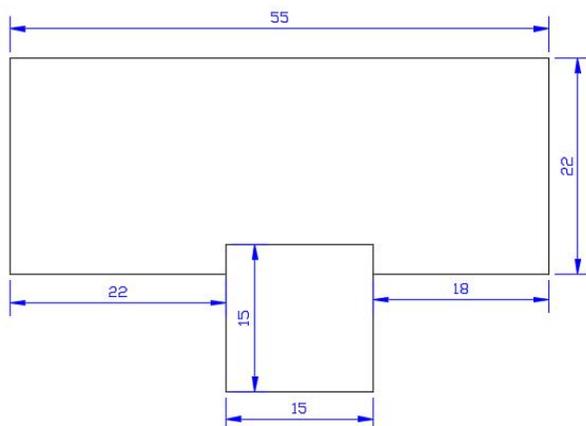
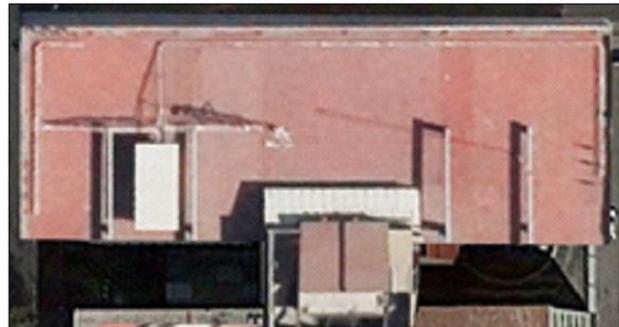
C.34 Edificio en San Antonio Abad 122 (ID 34 de Tabla 4.1)

Figura C. 34 Vista en planta del edificio Colapsado en San Antonio Abad 122 antes del evento sísmico de M7.1

- Número de niveles = 8
- Área estimada en planta= 1,390 m²
- Superficie construida considerando el número de niveles= 1,390×8 = 4,170 m²

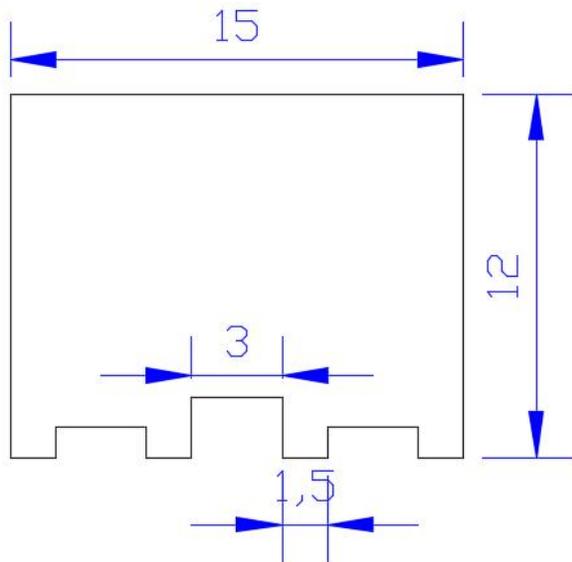
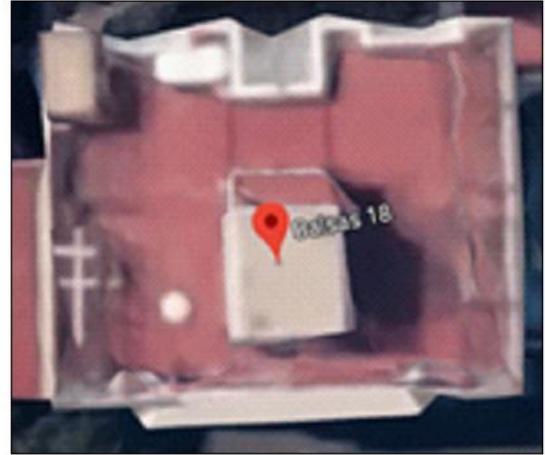
C.35 Edificio en Balsas 18, Miravalle (ID 35 de Tabla 4.1)

Figura C. 35 Vista en planta del edificio Colapsado en Balsas 18, Miravalle antes del evento sísmico de M7.1

- Número de niveles = 5
- Área estimada en planta= 168 m²
- Superficie construida considerando el número de niveles= 168×5 = 840 m²

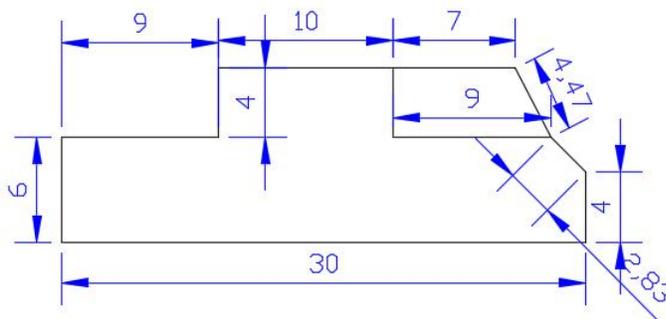
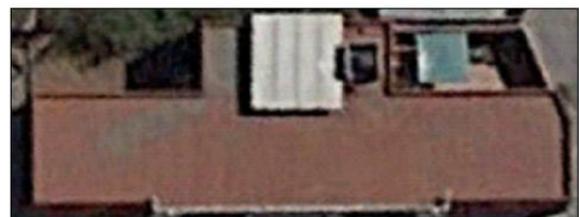
C.36 Edificio en Av. Cuauhtémoc 37 (ID 36 de Tabla 4.1)

Figura C. 36 Vista en planta del edificio Colapsado en Av. Cuauhtémoc 37 antes del evento sísmico de M7.1

- Número de niveles = 2
- Área estimada en planta= 218 m²
- Superficie construida considerando el número de niveles= 218×2 = 436 m²

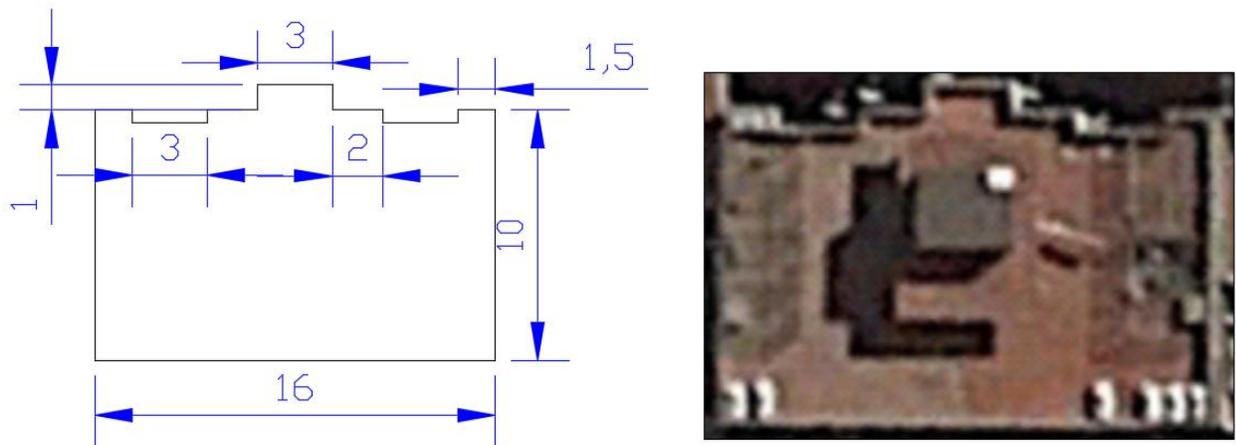
C.37 Edificio en Tokio 517 (ID 37 de Tabla 4.1)

Figura C. 37 Vista en planta del edificio Colapsado en Tokio 517 antes del evento sísmico de M7.1

- Número de niveles = 4
- Área estimada en planta= 160 m²
- Superficie construida considerando el número de niveles= $\times 4 = 640 \text{ m}^2$

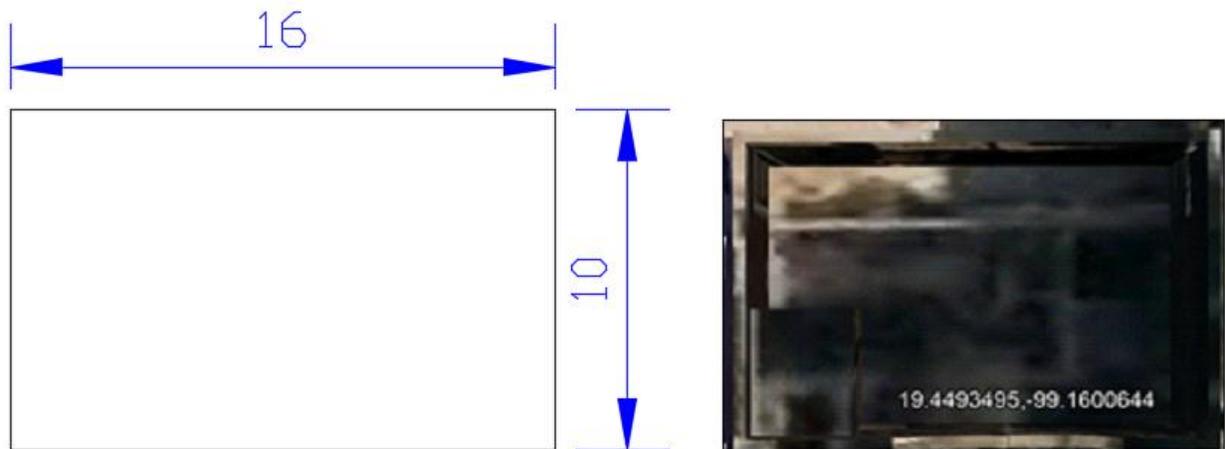
C.38 Edificio en Sabino esquina Diaz Mirón (ID 38 de Tabla 4.1)

Figura C. 38 Vista en planta del edificio Colapsado en Sabino esquina Diaz Mirón antes del evento sísmico de M7.1

- Número de niveles = 1
- Área estimada en planta= 160 m²
- Superficie construida considerando el número de niveles= 160 m²
