UNIVERSIDAD NACIONAL AUTÓNOMA DE MÉXICO

FACULTAD DE INGENIERÍA

**Análisis del comportamiento de
escuelas de concreto en los sismos de
septiembre de 2017**

TESIS

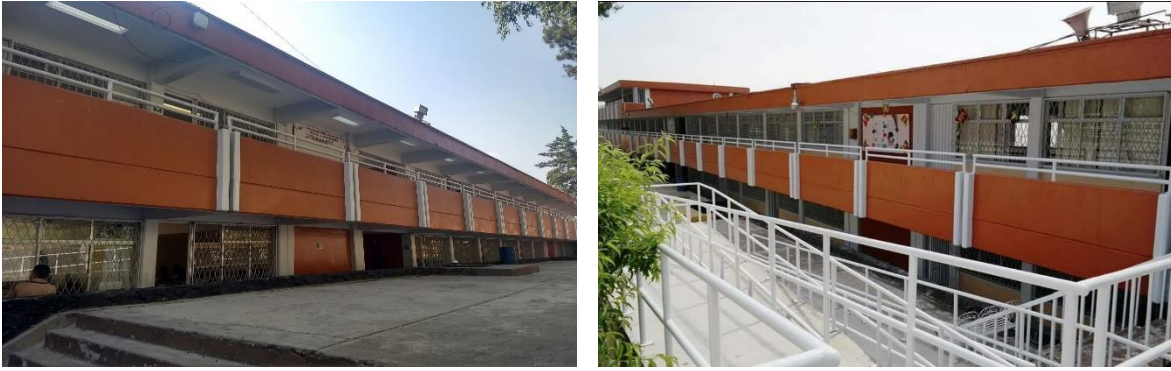
Cada uno de los prototipos presentó irregularidades que no corresponden con planos; para esta tesis sólo se mencionarán las irregularidades de los prototipos de concreto. Los dos edificios de concreto se encuentran comunicados, divididos por una junta constructiva. El prototipo U2C presenta más entre ejes en el sentido longitudinal que los establecidos en planos (en total 16 entre ejes). Mientras que el edificio U3C solamente cuenta con tres entre ejes en el sentido longitudinal, para ambos casos los planos especifican diez entre ejes para cada uno (fig. 4.1). Además, los claros en ambos sentidos son mayores y en algunos casos menores que los establecidos en planos.

Figura 4.1 – Edificios U2C y U3C.

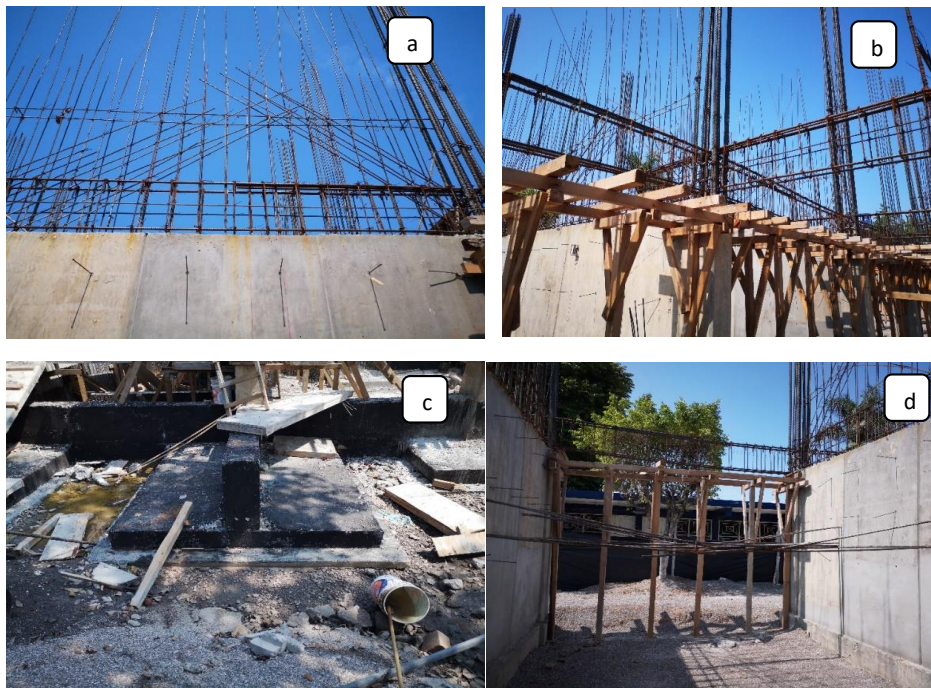
El responsable de la obra nos comentó que se tuvieron algunas modificaciones de los planos de 2011. Se aumentó el ancho de las zapatas corridas y se colocó gravilla para desplantar la losa de PB (fig. 4.7 c). Estas modificaciones se hicieron con la autorización del comisionado de la reconstrucción en el área estatal. Lo anterior se hizo debido a que el nivel de aguas freáticas se encontraba a escasos 50 cm del terreno.

Durante la inspección, se revisaron los armados empleados en los muros cabeceros, en vigas y en columnas, las separaciones entre estribos, el tamaño de barra y las dimensiones de los entre ejes, las cuales en todos los casos cumplieron con las especificadas en planos. (fig. 4.7 a, b y d)

Figura 4.7 - Estado actual de reconstrucción de la escuela "Benito Juárez".

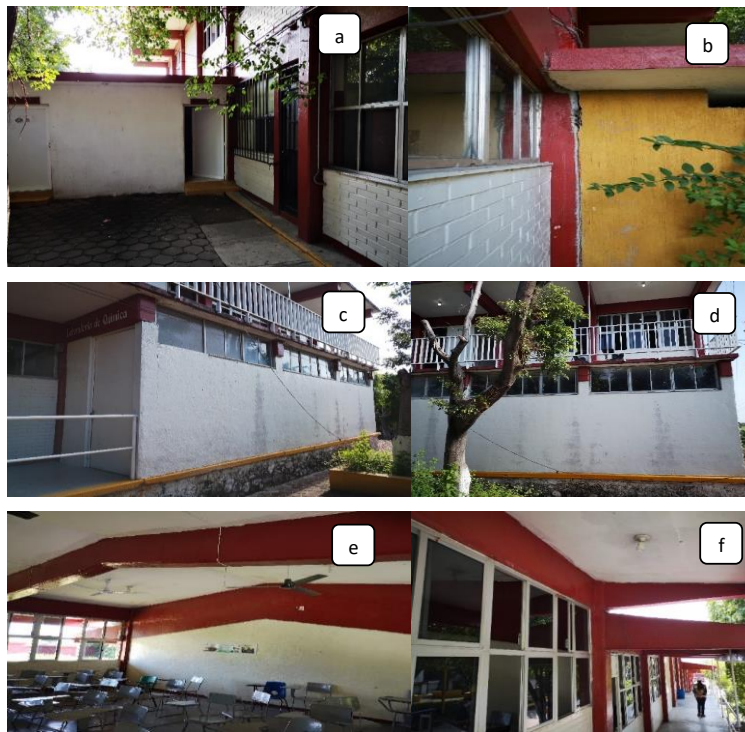
El edificio E, cuenta con dos estructuras anexas, una de ellas es un baño adosado a las columnas de la estructura principal, pero como se observa en la fig. 4.8 a y b el acero de refuerzo está completamente expuesto y con corrosión. Del otro lado de la estructura se colocó un laboratorio en donde eran los pasillos de la PB (fig. 4.8 c y d).

El edificio G, es un conjunto de cuatro edificios UIC de tres entre ejes cada uno, pero a simple vista parece que es sólo uno, ya que a lo largo de la estructura existe un desnivel, por ello la viga de cerramiento de la estructura 1 está encima de la viga de cerramiento de la estructura 2, y así la estructura 2 con la 3 y la 3 con la 4 (fig. 4.8 e y f).

Figura 4.8 - Vista los edificios inspeccionados del plantel CBTIS No. 136.

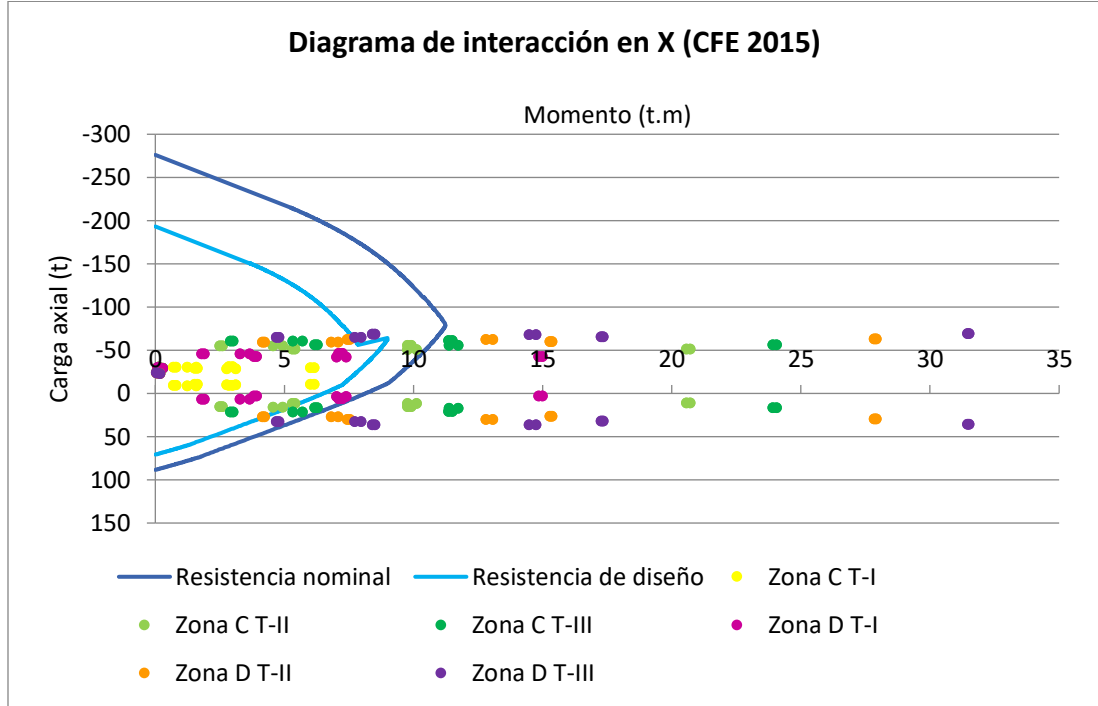
Figura 5.6 - Diagrama de interacción carga axial-momento flexionante para U2C anterior a 1985 (Dirección X, demandas espectrales del MDOC, 2015).

La interacción de la carga axial con la flexión respecto a los planos de simetría de las columnas más demandadas de la escuela U2-C se muestra en las figs. 5.6 y 5.7. Como se puede observar, la columna falla por flexión bajo la solicitación de los espectros de las Zonas C y D, terrenos I, II y III.

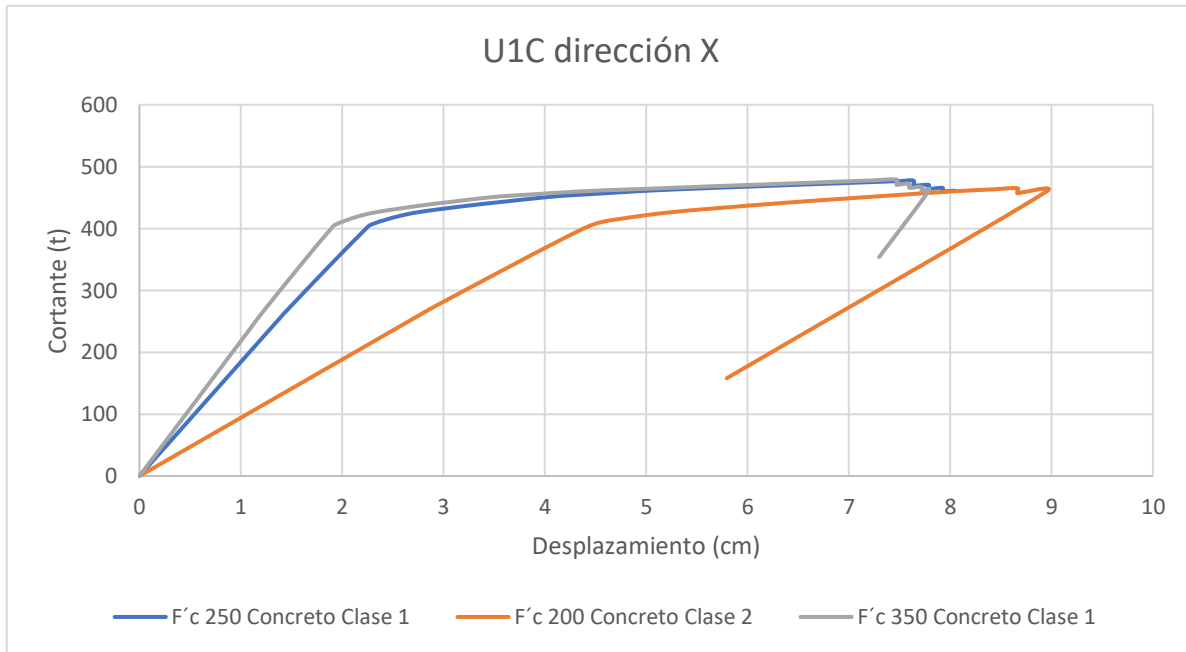
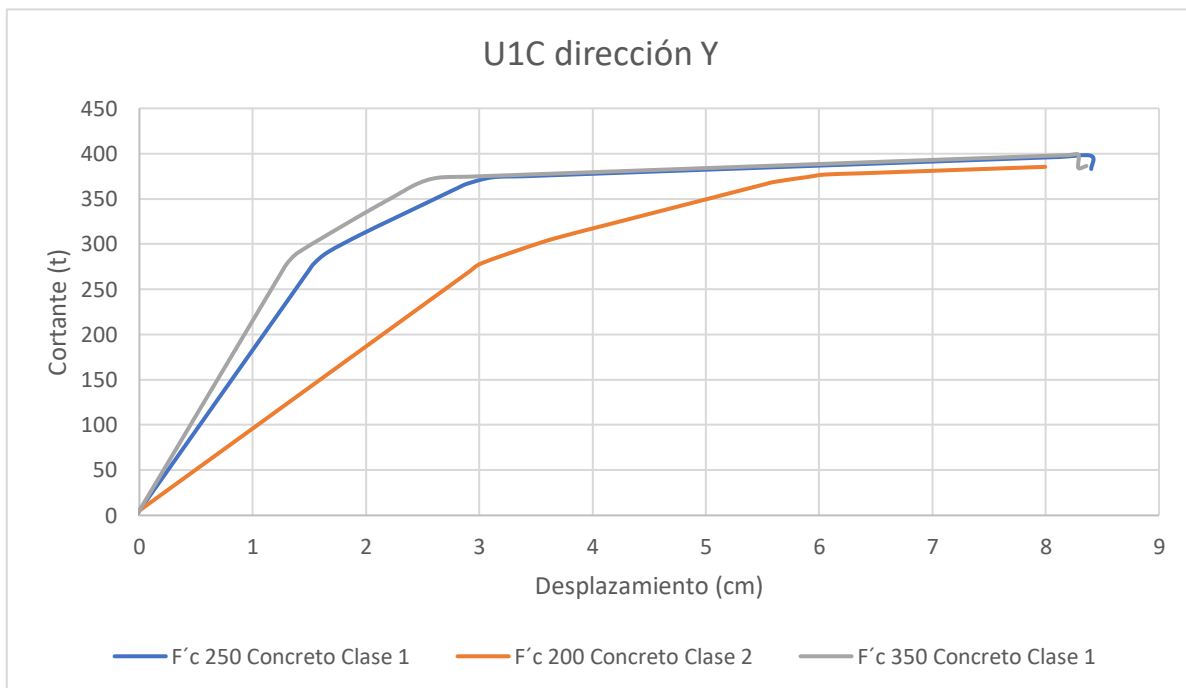
Como se observa en las figs. 5.14 y 5.15, la mayor diferencia existe entre el prototipo de 250 kg/cm² y el de 200 kg/cm², mientras que para el prototipo optimista la diferencia con el de 250 kg/cm² no es tan grande. Con esto se puede ver que la estructura sufre una mayor deformación conforme la resistencia de los materiales disminuye.

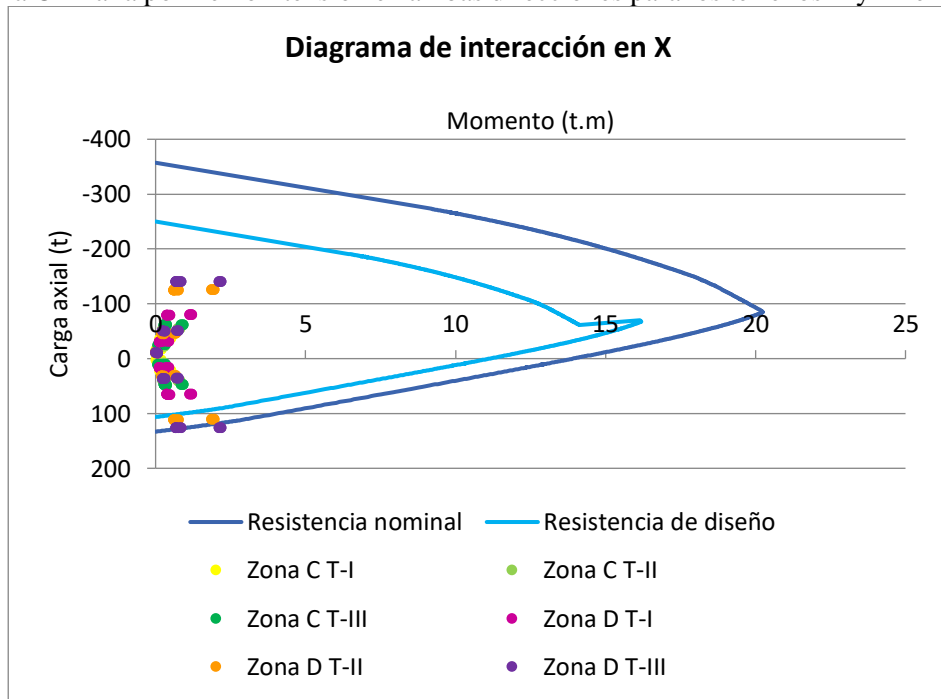
La columna C-2 falla por flexión-tensión en ambas direcciones para los terrenos II y III en la zona D.

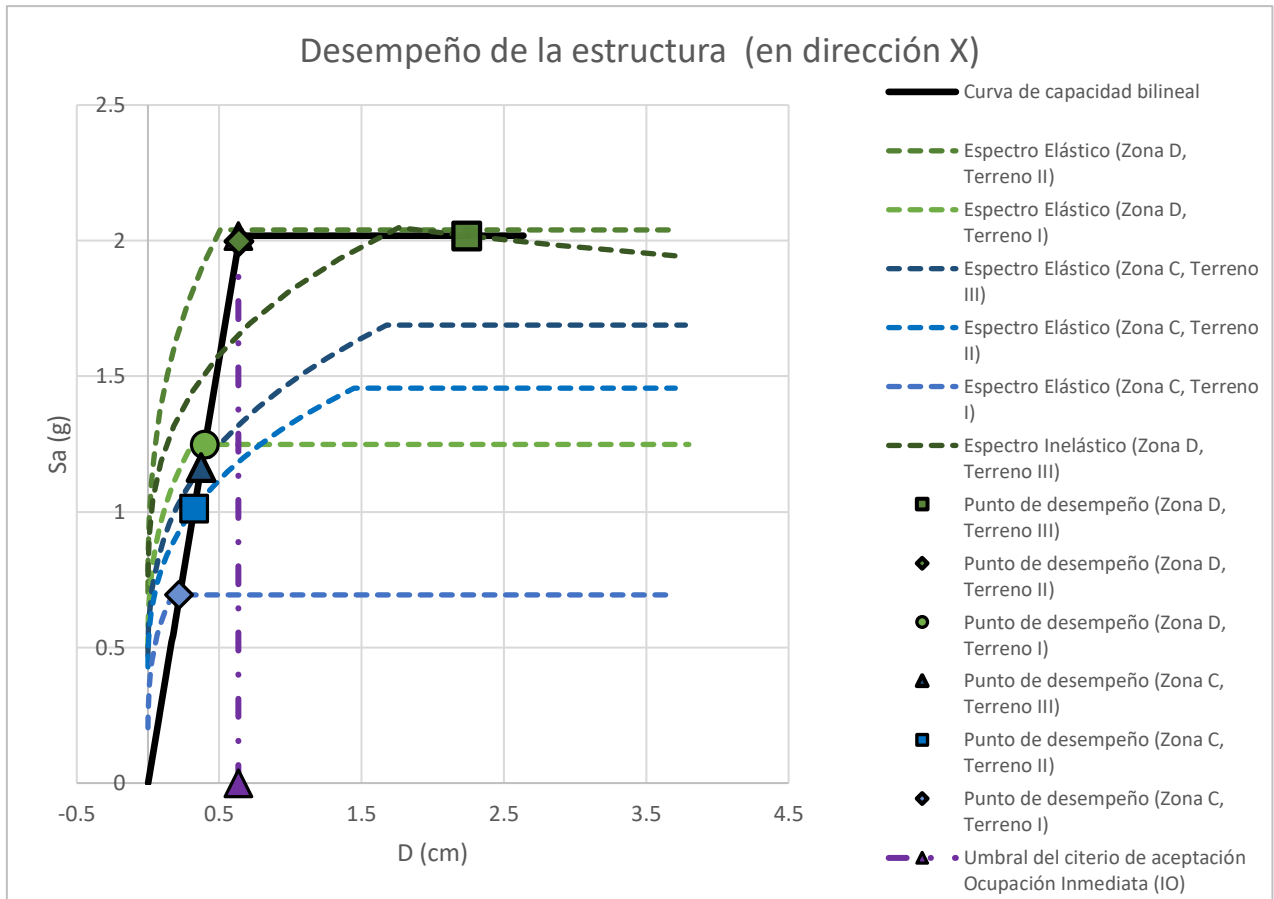
Figura 5.28 - Desempeño de U2C 2011 bajo las demandas espectrales (Dirección X).

En la fig. 5.28 se comparan la respuesta calculada y la idealizada con las demandas espectrales inelásticas. La intersección de la respuesta idealizada (curva de capacidad bilineal) con los espectros inelásticos son llamados “puntos de desempeño”. En la gráfica se señala el umbral asociado al criterio de desempeño de Ocupación Inmediata (IO, en inglés), el cual está delimitado por el primer elemento que excede el umbral de Ocupación Inmediata establecido en las articulaciones plásticas localizadas en los extremos de cada elemento que conforman el marco del *edificio índice*. el rango de IO estuvo limitado por la rigidez y el 30% de la capacidad de desplazamiento inelástico.

Al igual que la estructura de un nivel, el desplazamiento alcanzado para el terreno III zona D supera el umbral IO, mientras que los otros están dentro de este.
