**Estudio de caracterización geológico-geotécnica  
de un corte sobre la autopista Durango-  
Mazatlán, Estado de Durango**

**INFORME DE ACTIVIDADES PROFESIONALES**

Estudio de caracterización geológico-geotécnico de un corte sobre la autopista Durango-Mazatlán,  
Estado de Durango.

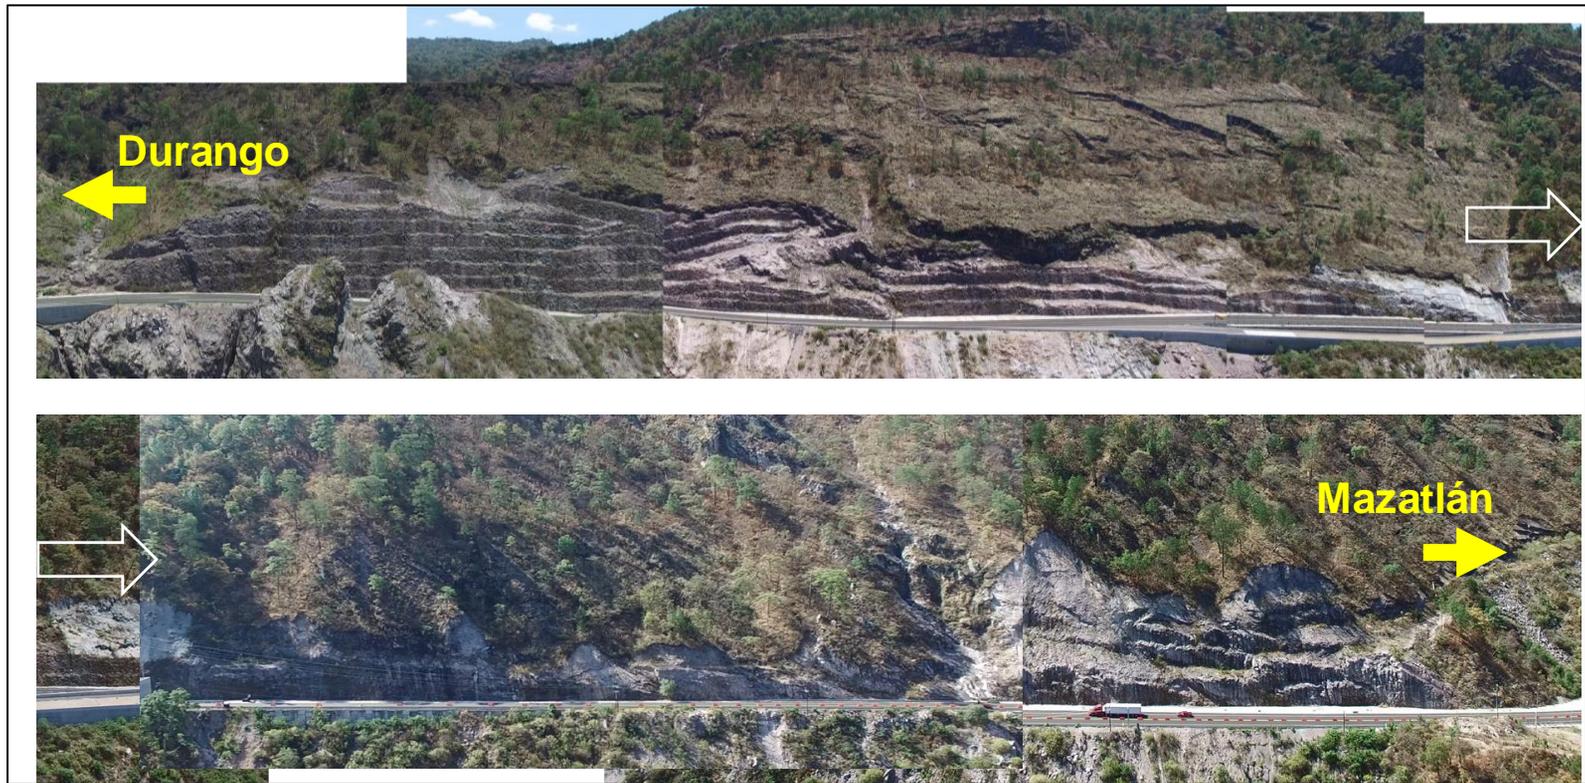
*Fotografía 1.1. Panorámica del corte donde se observa la morfología y dimensiones del talud. Mosaico fotográfico obtenido con dron*

La apertura de este corte probablemente fue realizada de forma escalonada, lo que se traduce en taludes de gran altura que poseen forma de escalones (ver Fotografía 1.1), estos pueden presentar bermas en algunos sectores; no obstante, son muy escasas para la magnitud del corte.

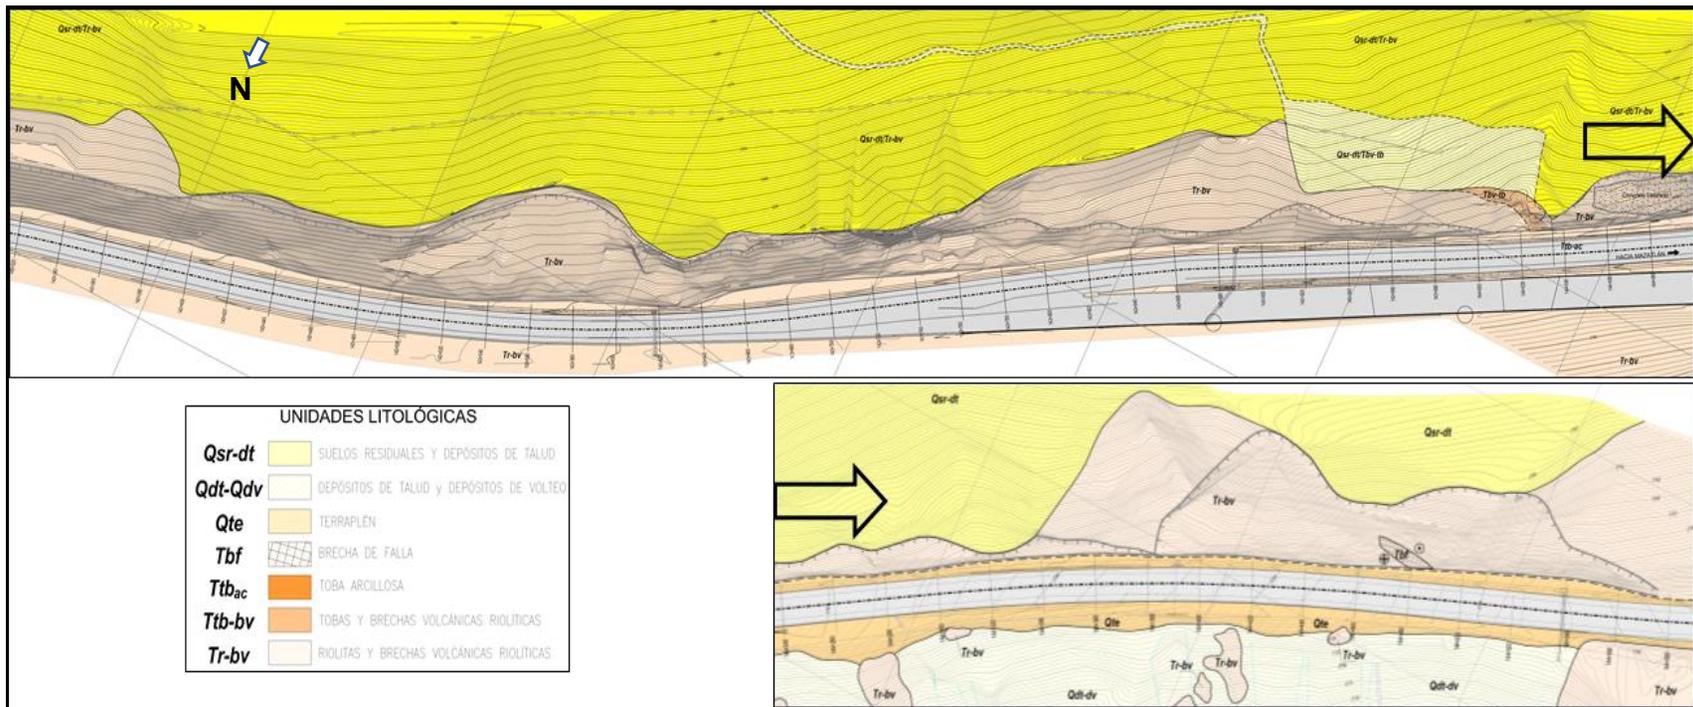
Figura 4.1. Distribución de las unidades litológicas que conforman la zona del corte

Enseguida se exponen de manera breve los materiales observados en la zona de interés en secuencia temporal con respecto a su depósito; esto es, del más antiguo al más reciente. En la Figura 4.1 se aprecia de manera general la distribución de las unidades litológicas definidas en la zona del corte.

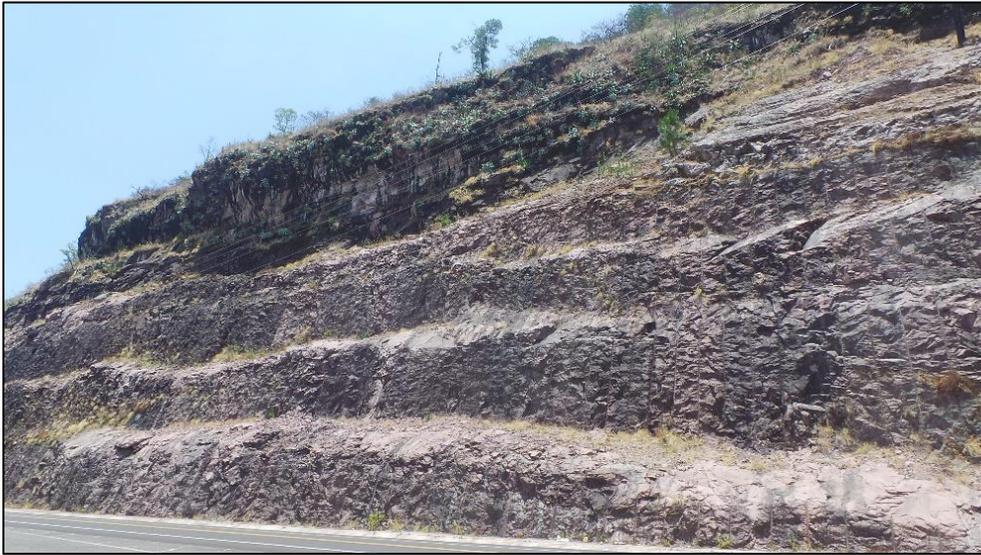
Son rocas de color rosa pálido a gris claro, de textura semifluidal, constituidas de feldespatos, cuarzo y vidrio volcánico; en una matriz afanítica, principalmente vítrea; presenta cambio a una textura de brecha; con fragmentos de roca, angulosos a subangulosos, de 0.5 a 3 cm de diámetro, en mayor proporción que los minerales antes mencionados; así como un color gris claro y mayor porosidad. En general son rocas en estado sano a poco alterado, consistentes y con moderado fracturamiento, lo que genera bloques que constantemente caen hacia la carretera.

*Fotografía 4.1. Macizo rocoso conformado por riolitas y brechas riolíticas.*

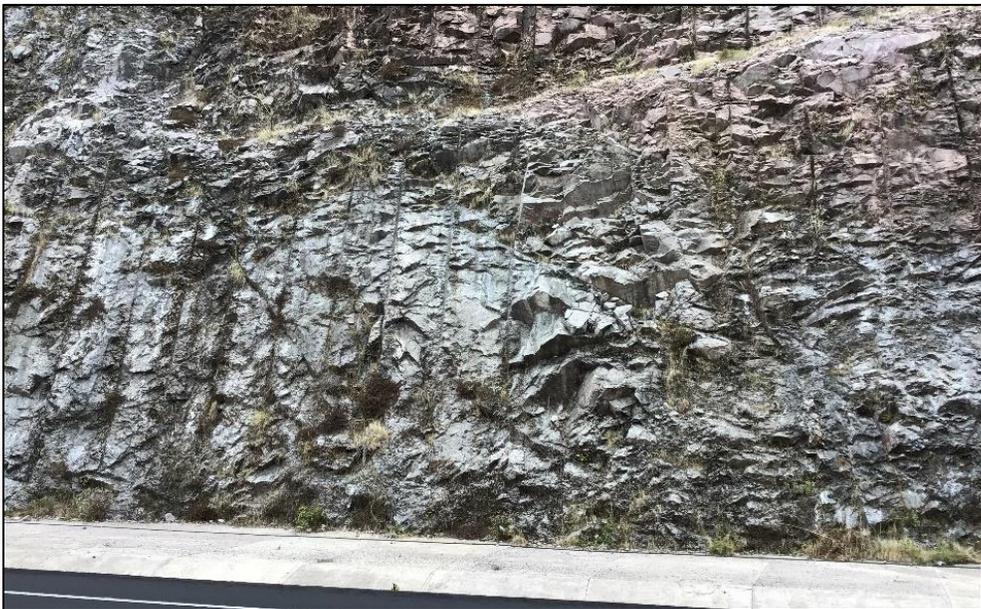
*Fotografía 4.2. Detalle del cambio textural y de color que presenta la unidad Tr-by*

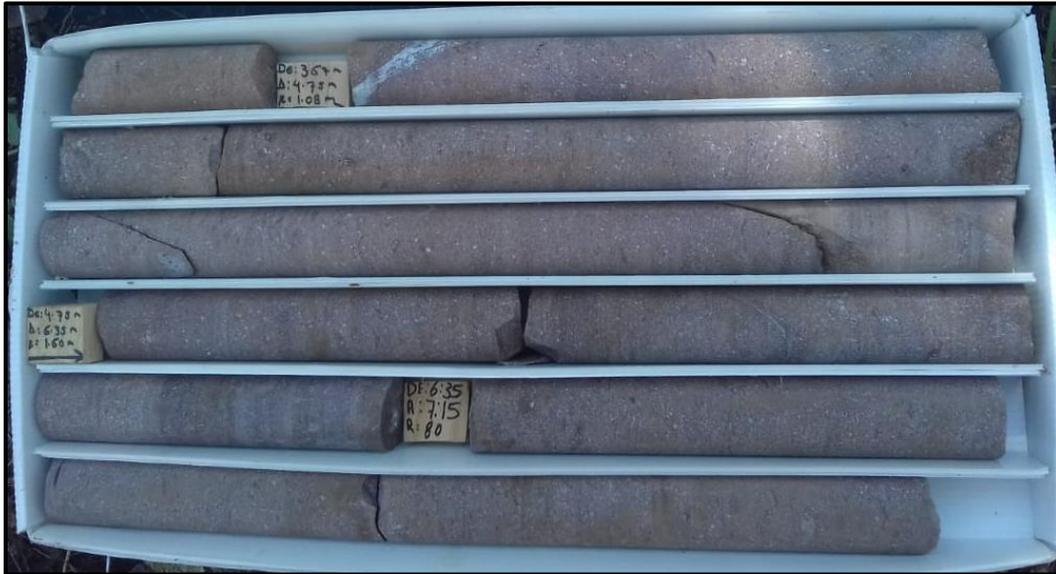
*Fotografía 4.3. Muestra de la unidad Tr-bv obtenida de un sondeo exploratorio. La roca se muestra sana y con fracturas ocasionales, algunas de ellas con relleno de sílice*

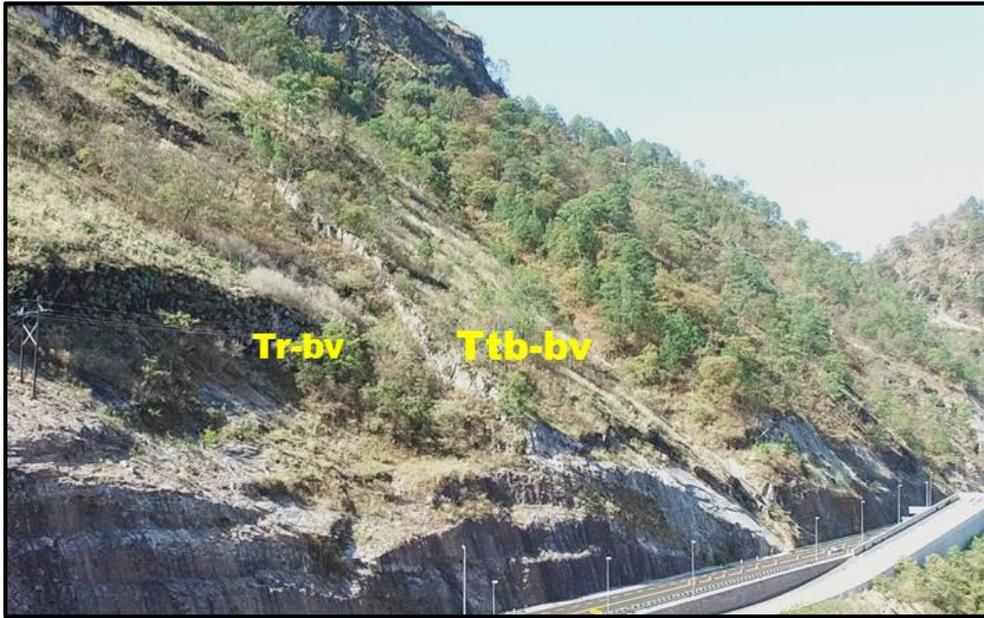
cambio a una textura de brecha; con fragmentos de roca, angulosos a subangulosos, de 0.5 a 3 cm de diámetro, en mayor proporción que otros componentes antes mencionados; al igual que una matriz más soldada. En general muestran estructura de pseudoestratos, que al desprender bloques forman escarpes (Fotografía 4.5). Son rocas en estado poco a moderadamente alterado; moderadamente consistentes a consistentes y con fracturamiento moderado.

*Fotografía 4.5. Vista lateral de la zona donde hay mayor presencia de la unidad Ttb-bv. Es visible la morfología y los escarpes que forman*

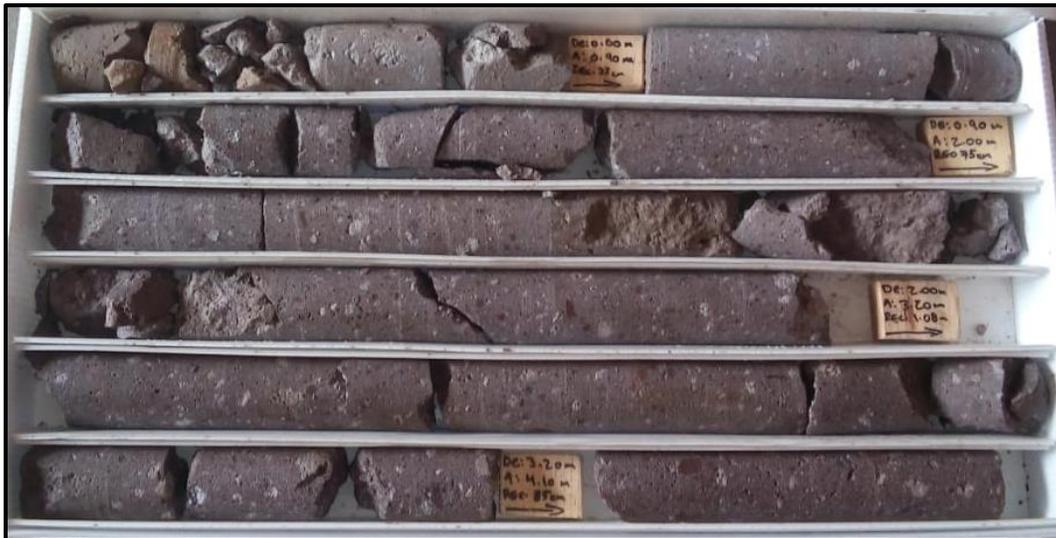
*Fotografía 4.6. Muestra de la unidad Ttb-bv obtenida de un sondeo exploratorio. La roca se aprecia poco a moderadamente fracturada y con poca alteración; así como una predominante textura de brecha*

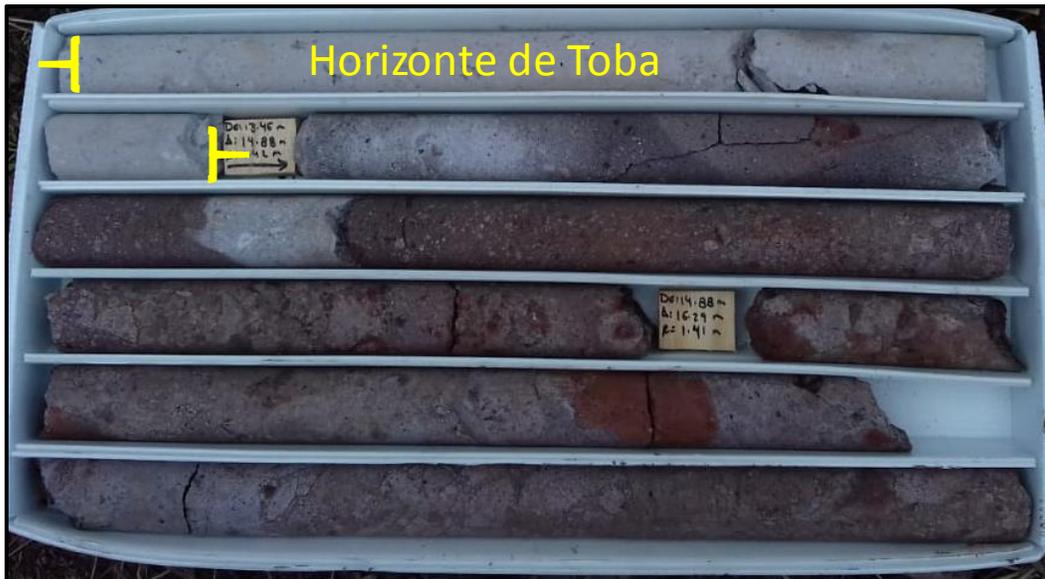
Se trata de una roca color blanco a amarillo muy claro, en superficie es de consistencia muy blanda que es fácilmente surcada por los dedos de la mano. Se percibe aún la estructura de una toba, sin embargo, casi todos sus componentes han sido alterados a arcillas. Tiene remanentes de fragmentos de roca angulosos, de color negro, usualmente menores a 1 cm de diámetro. Fue registrada por el sondeo C4-S-05 a los 14 m de profundidad aproximadamente; donde el estado de esta unidad mejora considerablemente, se aprecia sana y consistente (Fotografía 4.8).

Fotografía 4.8. Muestra del horizonte de toba registrado en el sondeo C4-S-05. Se aprecia que la roca es sana y consistente; contrario a su aspecto en superficie.

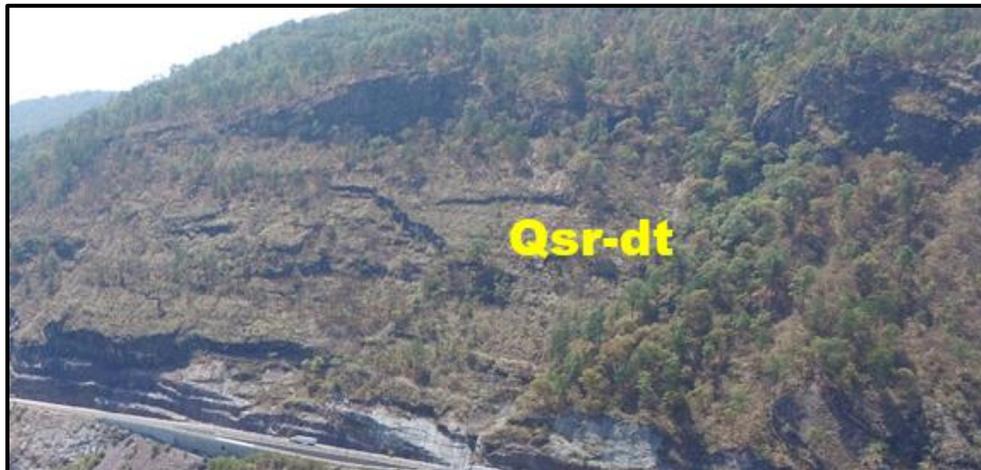
*Fotografía 4.11. Vista panorámica del corte en donde se observa la cubierta de suelo y depósitos de talud en la parte superior del talud*

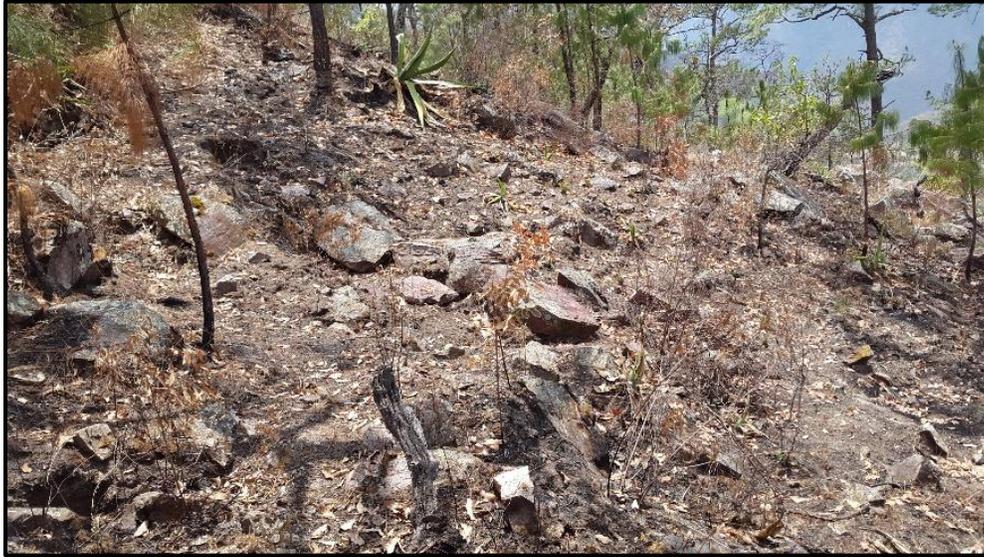
*Fotografía 4.12. Depósitos de talud en ladera próxima al hombro del corte*

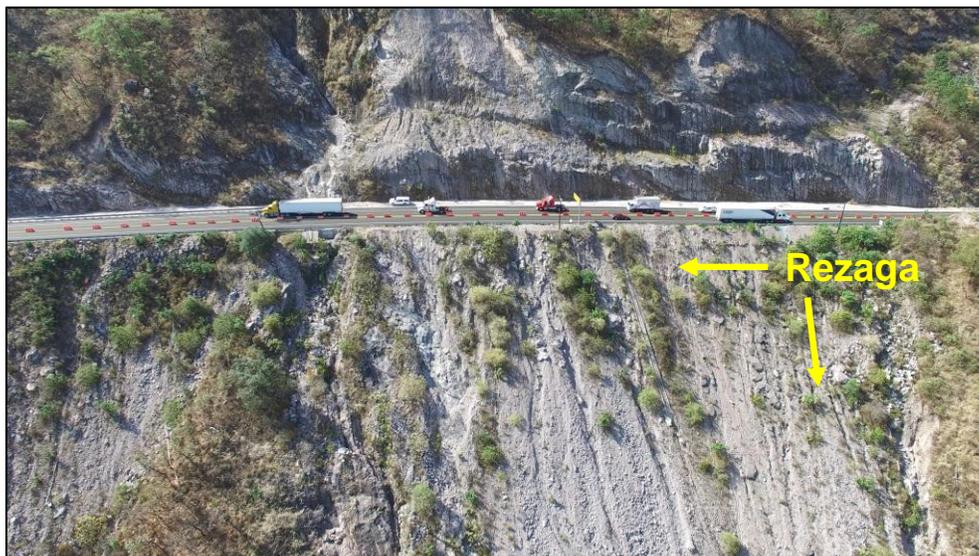
*Fotografía 4.13. Depósitos de talud y volteo situados por debajo de la cota de la autopista*

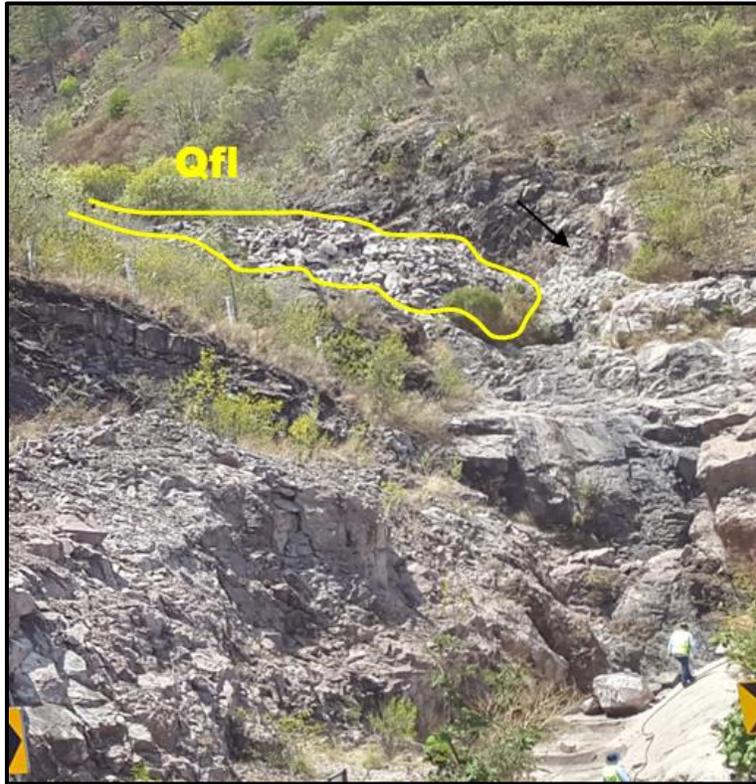
*Fotografía 4.14. Depósitos fluviales en parte superior de arroyo que limita el inicio del corte*

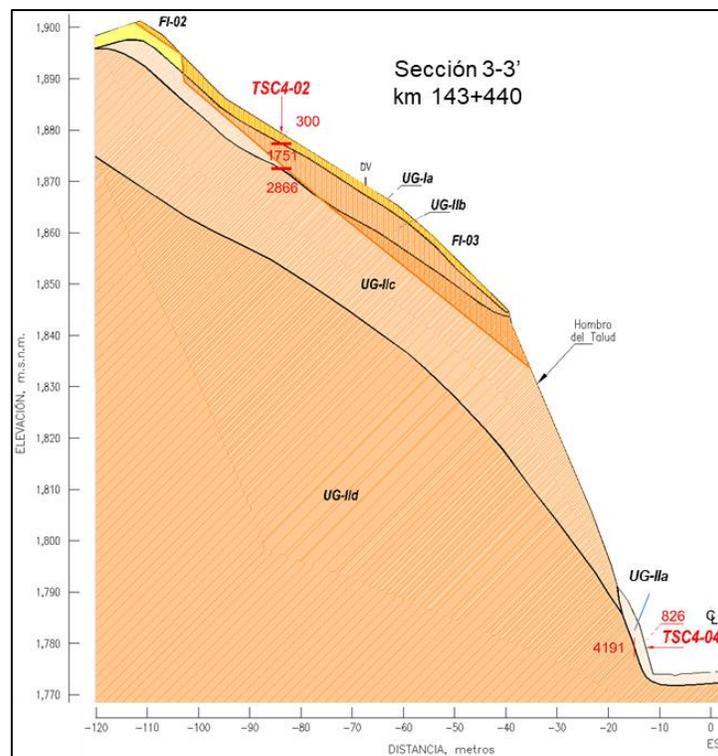
Figura 4.4. Sección geológico-geotécnica que ilustra la presencia de la unidad UG-IIb en la parte alta, al borde noreste del corte

Como lo muestra la Figura 4.4, la unidad UG-IIb aparece de manera discreta en el corte, en la porción noreste, con poco espesor y por debajo de la unidad UG-Ia; lo que obedece a una zona en que la roca está siendo más afectada por descompresión e intemperismo a través de las discontinuidades que la afectan.

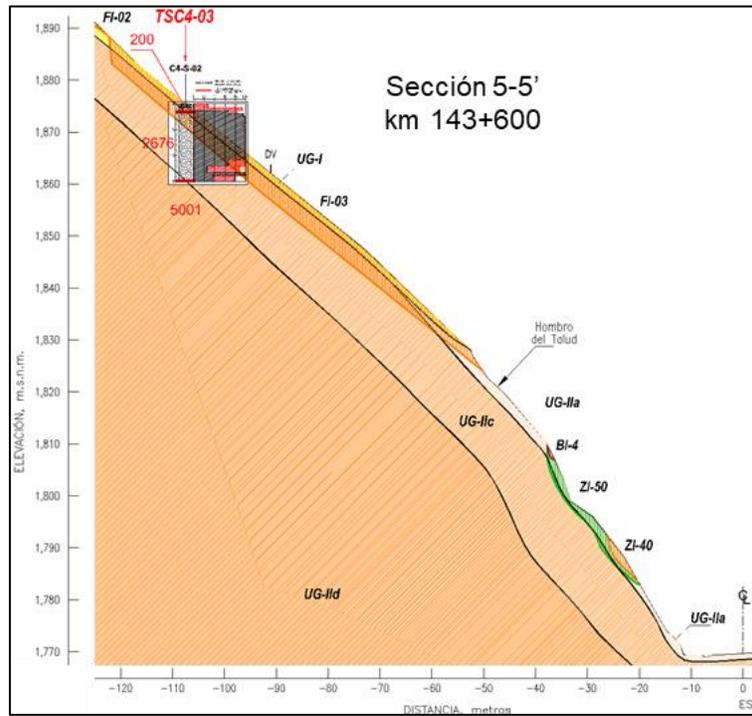
Figura 4.5. Sección geológico-geotécnica próxima al sondeo C4-S-02 (sondeo proyectado)

Las secciones de la Figura 4.5 y Figura 4.6, muestran la correlación que hay entre los sondeos exploratorios C4-S-02 y C4-S-03, con la unidad UG-IIc, la cual corresponde a materiales en buenas condiciones geotécnicas; donde el mayor riesgo que existe es la conjunción de discontinuidades, especialmente la pseudoestratificación

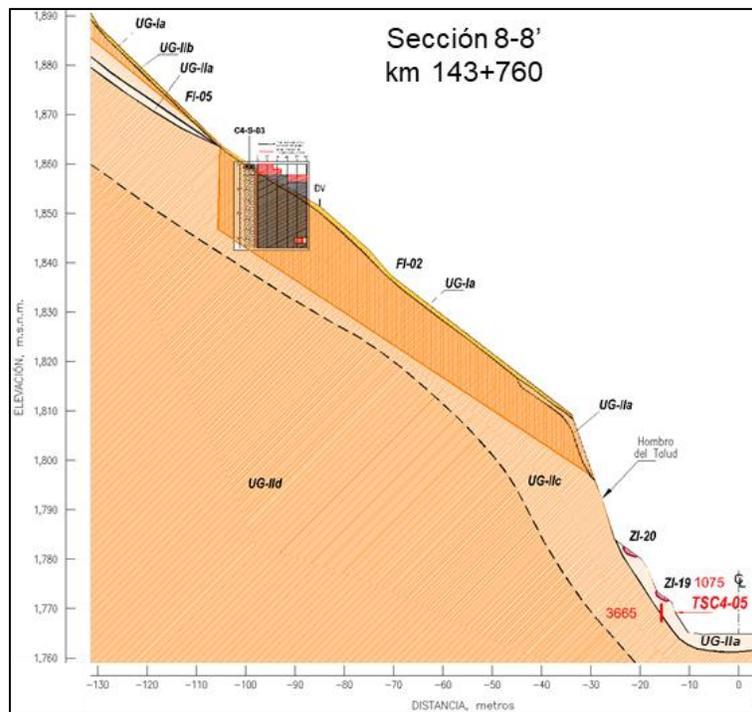
Figura 4.6. Sección geológico-geotécnica próxima al sondeo C4-S-03 (sondeo proyectado)

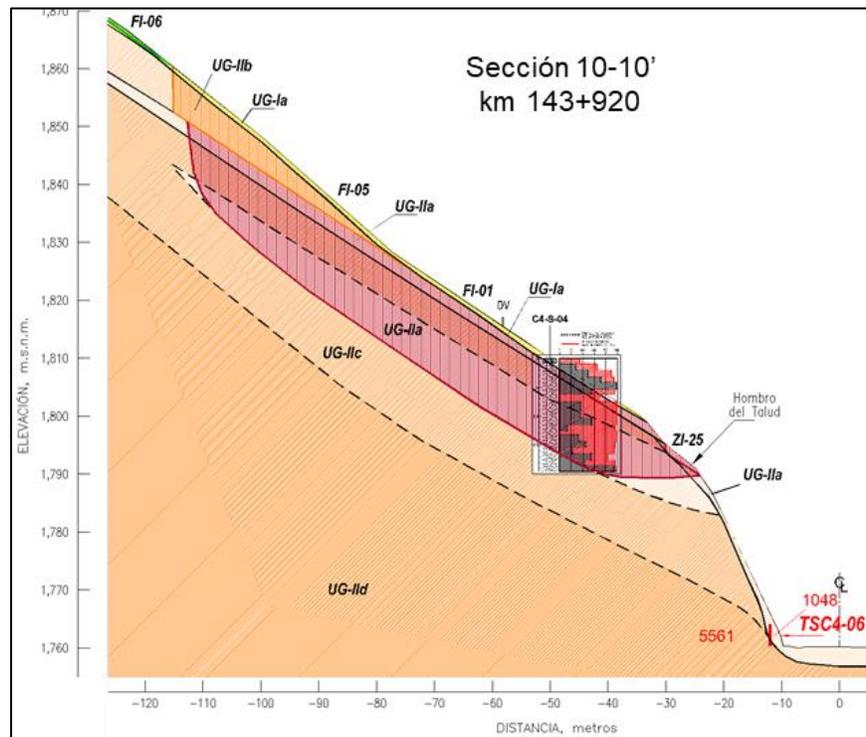
Figura 4.7. Sección geológico-geotécnica próxima al sondeo C4-S-04 (sondeo proyectado). Se aprecia la morfología controlada por la pseudoestratificación

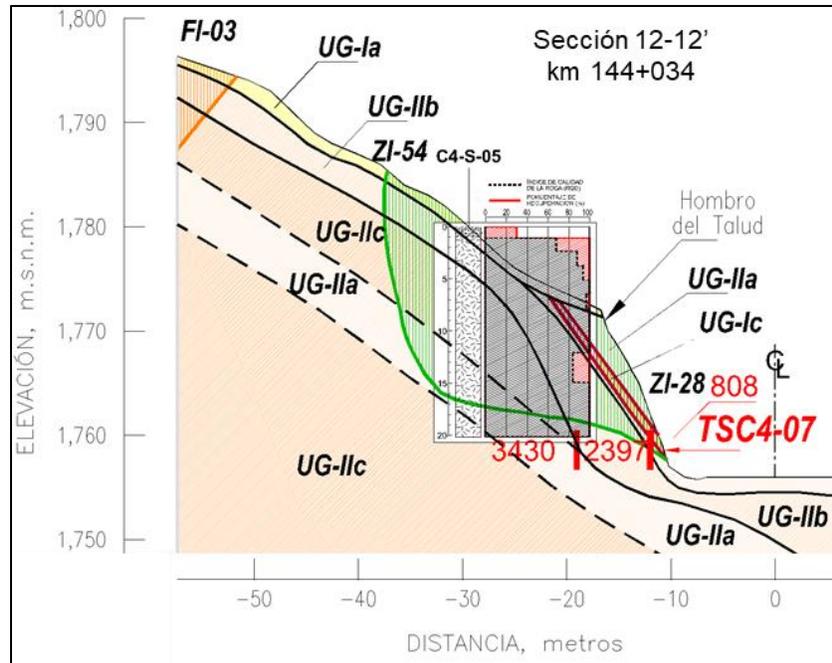
La sección de la Figura 4.8 muestra el horizonte de toba arcillosa ( $Ttb_{ac}$ ) que fue identificado durante el reconocimiento geológico superficial, este horizonte muestra características de baja consistencia y mucha alteración, por lo que se asignó como unidad UG-Ic. Asimismo, la sección tiene relevancia debido a que, desde ese cadenamiento, las alturas del corte disminuyen, por lo que las unidades que ahora predominan son la unidad UG-IIb y UG-IIc.

Dentro de esta sección se encuentra proyectado el sondeo C4-S-05, en el que fue hallado un horizonte de roca en mal estado, al igual que en el sondeo C4-S-04, subyaciendo a un horizonte de roca en mejores condiciones. Lo anterior es clara evidencia de la afectación que genera el flujo de agua en el subsuelo, especialmente a través del plano de pseudoestratificación y con gran repercusión en las litologías de tobas y

brechas riolíticas; pues es en el contacto entre pseudoestratos donde la alteración e inconsistencia son mayores.

Figura 4.8. Sección geológico-geotécnica que muestra el detalle del horizonte de  $Ttb_{ac}$  al igual que la disminución en la altura del corte

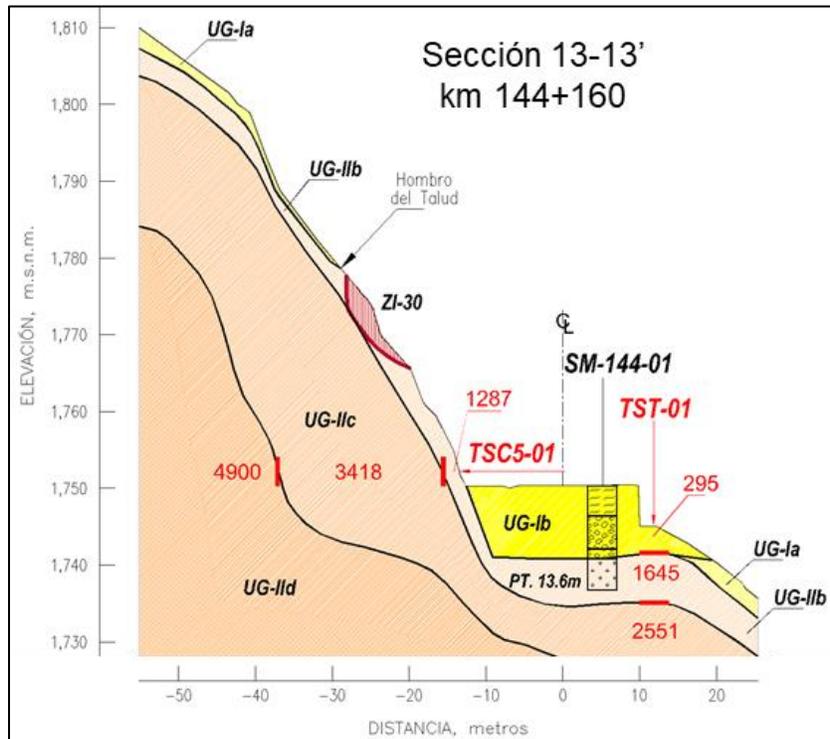
Figura 4.9. Sección geológico-geotécnica donde se conjuga información del terraplén situado entre los km 144+120 y 144+720

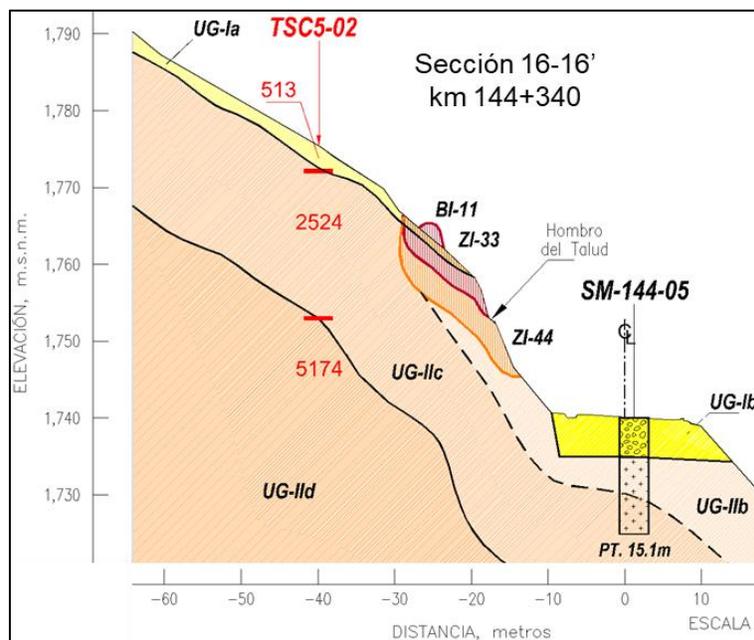
Figura 4.10. Sección geológico-geotécnica que muestra información del terraplén situado entre los km 144+120 y 144+720

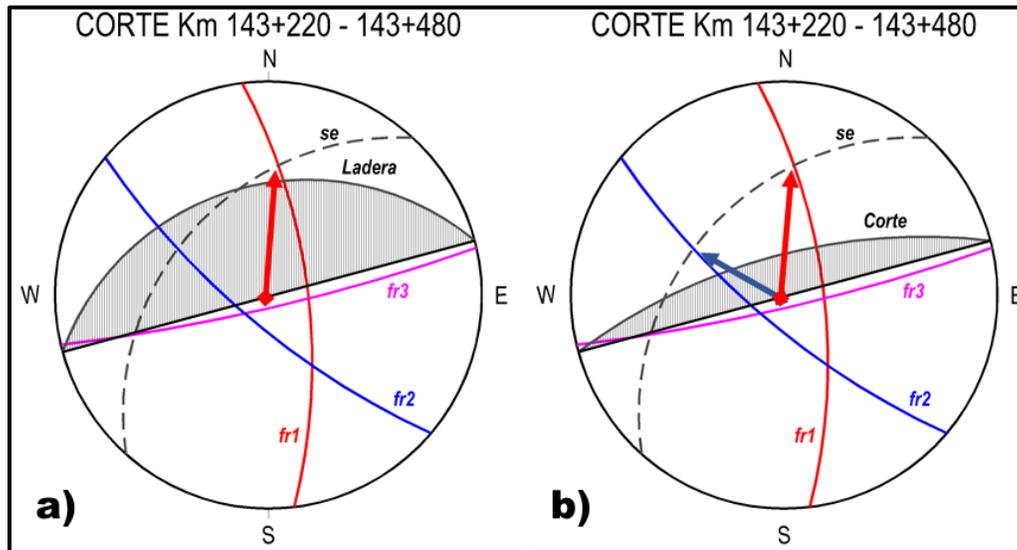
Figura 4.14. Estereogramas de la porción inicial (noreste) del corte

Los estereogramas de la Figura 4.14 muestran la zona inicial del corte (al noreste) donde la orientación del talud (NE75SW/69 a NW) y la ladera (NE75SW/35 a NW) evita que la pseudoestratificación propicie mecanismo de falla plana; aun así, se pueden suscitar cuñas.

Es notable que la cuña principal que se puede generar es aquella formada por las familias *fr1* y *se*, que muestra dirección de salida al NE04<sup>a</sup> con inclinación de 27<sup>a</sup> (flecha roja). En la Figura 4.14,b) puede verse que la intersección entre las familias *fr2* y *se*, puede suscitar cuñas con salida de bloques en dirección NW63<sup>a</sup> e inclinación de 39<sup>a</sup> (flecha azul); cuñas que tienen relevancia sobre el corte únicamente. La familia *fr3* se muestra paralela a la orientación del corte, estas discontinuidades pueden suscitar volteo, aunque más bien, son responsables de seccionar bloques del macizo rocoso.

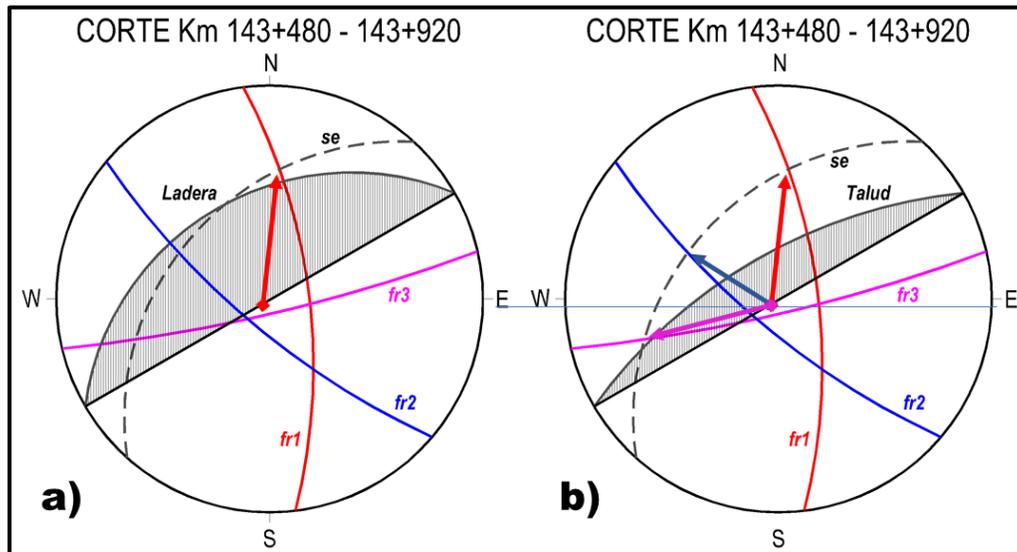
Figura 4.15. Estereogramas en zona noreste, posterior a una curva en el corte

La Figura 4.15 muestra estereogramas en los que se aprecia el cambio de dirección del talud (NE60SW/66 a NW), lo que genera que la pseudoestratificación dibuje un semicírculo casi paralelo al que representa la ladera (NE60SW/37 a NW) por encima del corte (Figura 4.15,a)); como se mencionó, esto evidencia que dicha ladera sea propensa a desprendimientos por falla plana, sumado al seccionamiento de bloques por la intersección entre las discontinuidades.

En cuanto al talud del corte, el estereograma de la Figura 4.15,b) muestra la presencia de tres (3) cuñas; dos de las cuales ya se ha hecho mención (flecha roja y azul), siendo ahora la cuña entre las familias  $fr2$  y  $se$ , la de mayor relevancia, ya que la dirección de salida (NW63<sup>a</sup>/39<sup>a</sup>) es casi paralela a la dirección de inclinación del talud. Con menor relevancia se encuentran las cuñas que se pueden obtener de la intersección entre las familias  $fr3$  y  $se$  (flecha rosa), ya que la dirección de salida que muestran es oblicua al corte (SW74<sup>a</sup>/24<sup>a</sup>).

Es posible observar que la discontinuidad *fr3* ya no muestra paralelismo con la dirección del corte, por lo que mecanismos de falla por volteo son descartados.

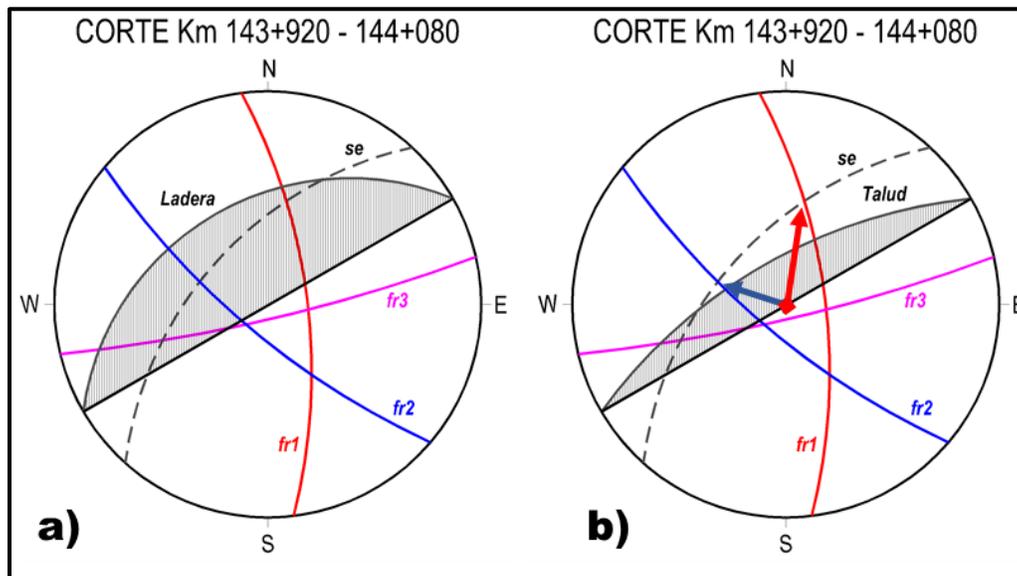
Figura 4.16. Estereogramas en la parte media del corte, mayor inclinación de 'se'

Los estereogramas previos (Figura 4.16) son muy similares a los antes descritos; sin embargo, para la zona que representan se tomó en cuenta al plano de pseudoestratificación por el cual se infiere sucedió el deslizamiento más reciente. Es posible ver que debido al cambio en el buzamiento de la pseudoestratificación (ahora de  $55^{\circ}$ ) las cuñas formadas por la intersección de las familias *fr1* y *se* (flecha roja), así como *fr2* y *se* (flecha azul) muestran una ligera diferencia en sus orientaciones; la primera con salida de bloques al  $NE10^{\circ}/37^{\circ}$ , mientras que la segunda con salida al  $NW71^{\circ}/53^{\circ}$ . Para este caso las orientaciones del talud y ladera son las siguientes:  $NE60SW/66$  a NW y  $NE60SW/38$  a NW, respectivamente.

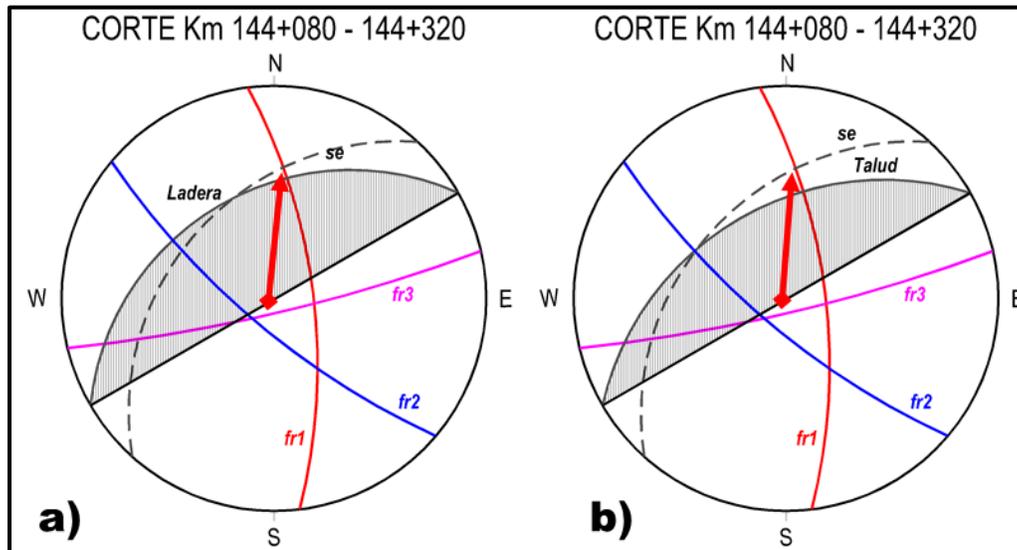
Figura 4.17. Estereogramas de la zona con menor altura del corte

La Figura 4.17 muestra el par de estereogramas correspondientes a una zona donde el corte adquiere bajas alturas y menor inclinación, por lo que el corte se dibuja como un semicírculo muy similar al de la ladera (talud: NE60SW/36 a NW; ladera: NE60SW/43 a NW). Esto repercute de dos formas; por un lado, la generación de cuñas se reduce sólo a la formada por las familias *fr1* y *se* (flecha roja) cuya salida de bloques es hacia el NE04<sup>a</sup>/27<sup>a</sup>. Sin embargo, como lo muestra la Figura 4.17,b), la similitud entre los semicírculos de la pseudoestratificación y el talud pueden propiciar mecanismos de falla plana con mayor posibilidad de ocurrencia.

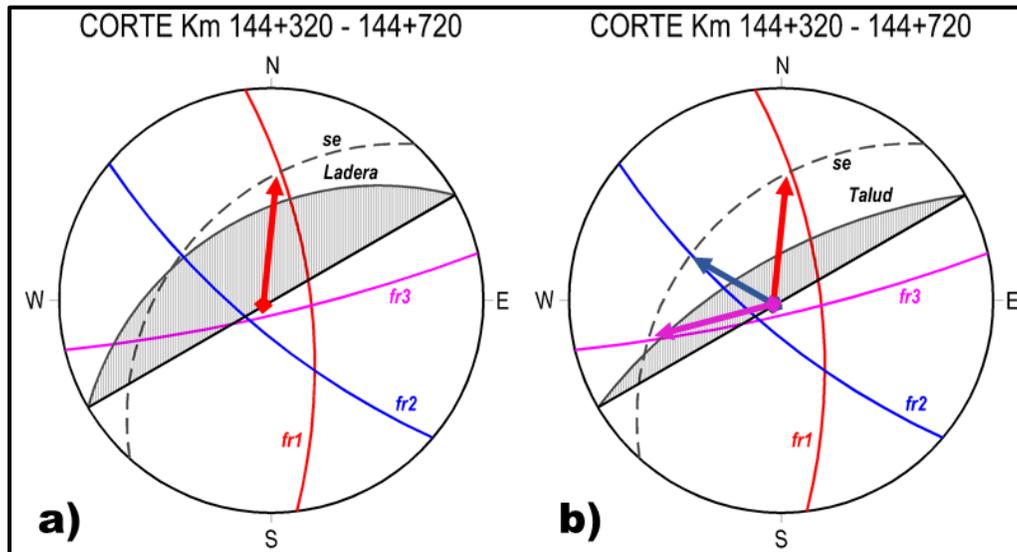
Para representar la porción final del corte (al suroeste) se realizaron los estereogramas de la Figura 4.18. en esta zona el corte vuelve a tener alturas mayores; lo que propicia que se generen las cuñas descritas para la Figura 4.15; las cuales muestran las siguientes direcciones de salida: NE04<sup>a</sup>/27<sup>a</sup> (flecha roja); NW63<sup>a</sup>/39<sup>a</sup> (flecha azul); SW74<sup>a</sup>/24<sup>a</sup> (flecha rosa).

Figura 4.18. Estereogramas de la porción final del corte (al suroeste), se aprecia la similitud con el estereograma de la Figura 4.15
