Capítulo 5

Afectaciones al sistema eléctrico por otros

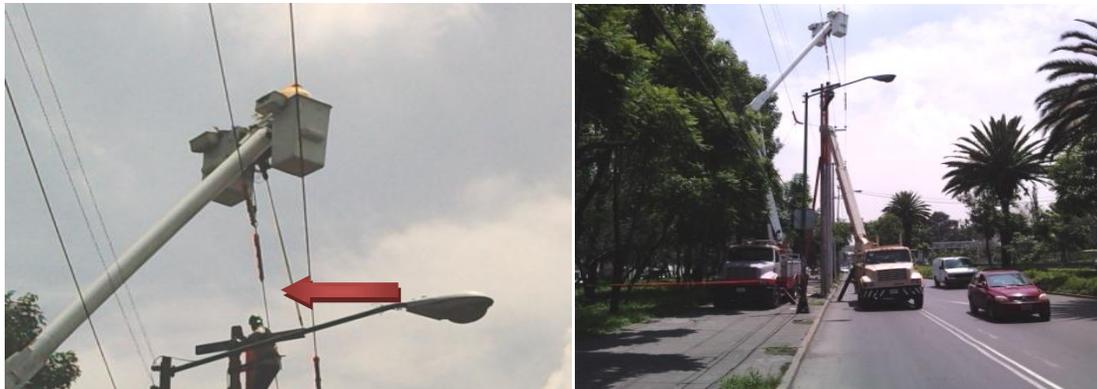
En la figura 5.1 se ve una maniobra con línea viva o energizada, la cual consiste en retirar una cruceta de acero y el poste de concreto que se aprecia debajo de las canastillas en donde el trabajador que está en el mismo poste está libre de peligro de la línea central pero las laterales están protegidas con unos elementos aislantes llamados protectores rígidos de línea viva, estos permiten al trabajador realizar su labor un poco más seguro, pero en esta ocasión se utilizó un protector de línea equivocado, ya que este tipo de protector tiene una ranura por debajo para poder instalarlo en la línea y si por alguna razón la línea protegida se acerca a la cruceta de acero provocaría una descarga eléctrica que podría ser mortal para el trabajador que está en el poste de concreto. Estos trabajos se realizaron en el periférico sur a un costado de la “glorieta de vaqueritos” en el mes de agosto de 2010.

Figura 5.1 Trabajos con línea viva (LV), trabajos con potencial de mediana tensión.

Cuando se accidenta algún trabajador del sistema eléctrico, generalmente es por algún descuido de su parte, en la figura 5.1 se ve lo que se conoce como trabajos con “línea viva”, (LV) que consiste en dar mantenimiento a las líneas de mediana tensión sin quitar el potencial eléctrico, esto es que en los diferentes lugares de los usuarios no se corta el flujo eléctrico mientras se hacen estos trabajos y a los consumidores no les afecte el TIU. Estos trabajos consisten e reemplazar algún elemento de la red aérea, como pueden ser apartarrayos, cortacircuitos, soportes con sus aisladores, o cambiar en todo su conjunto el sistema de suspensión de la red aérea, de un poste deteriorado a un poste nuevo, que consta de cruceta de acero, tres soportes y tres aisladores de porcelana y mover los cables con un potencial de 23 kV, en todas estas maniobras puede ocurrir algún descuido y por consiguiente algún accidente, puede ser mortal para el trabajador y las líneas de mediana tensión se vienen abajo, con lo cual se ve afectado el sistema eléctrico, y dependiendo en donde ocurra este se verán afectados el número de usuarios, es decir que si es línea troncal o de derivación. También existen los trabajos en la red aérea de baja tensión pero ahí los accidentes muy rara vez provocan accidentes graves, y lo más significativo es que si algún trabajador del sistema eléctrico provoca por descuido un corto circuito bastara con reemplazar los fusibles del transformador más cercano y los de los usuarios.

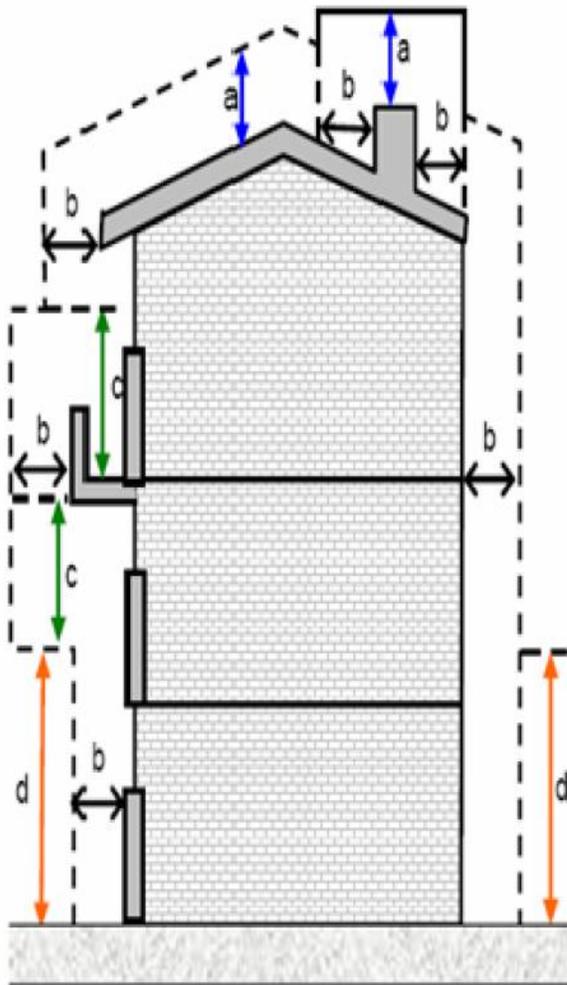
Recomendación de distancias de edificaciones según el Reglamento Técnico para Instalaciones Eléctricas (RETIE)

Figura 5.4 distancias mínimas en edificaciones.
