DESCRIPCIÓN DEL SISTEMA EMPLEADO PARA EL  
MOVIMIENTO DE UNA CASA PROTEGIDA POR EL  
I.N.B.A. EN AVENIDA REFORMA, CD. MÉXICO

**T E S I S**

**MAESTRO EN INGENIERÍA**  
**INGENIERÍA CIVIL - CONSTRUCCIÓN**

AGOSTO 2011

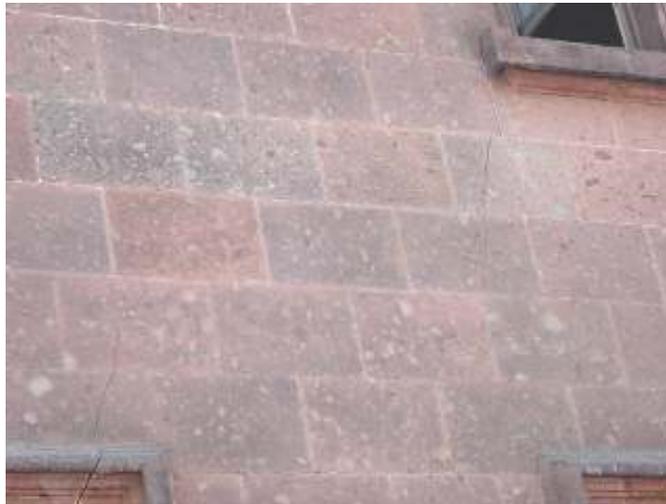
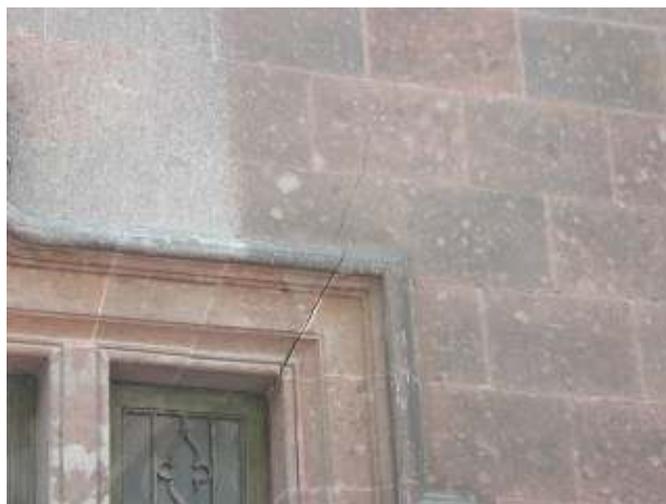
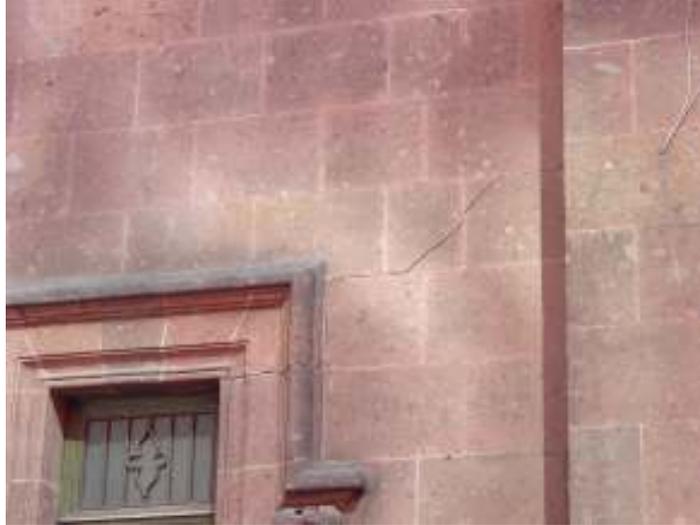
Después de realizado el movimiento inicial de la casa, se presentaron algunos ligeros agrietamientos en la fachada poniente (Fig. 46) y oriente (Fig. 47).

Figura 46. Agrietamientos en fachada poniente, ver secuencia ( a – f ).

Aunque estos agrietamientos eran mínimos y estaban previstos, se decidió controlarlos utilizando mortero, además de poner especial atención en su comportamiento (Fig. 48).

Esos agrietamientos no ponían en riesgo la seguridad de la estructura. Sin embargo, consultando a las personas encargadas del diseño estructural, decidieron colocar una armadura metálica debajo de la casa con dirección oriente-poniente, para absorber esos pequeños asentamientos (Fig. 49).

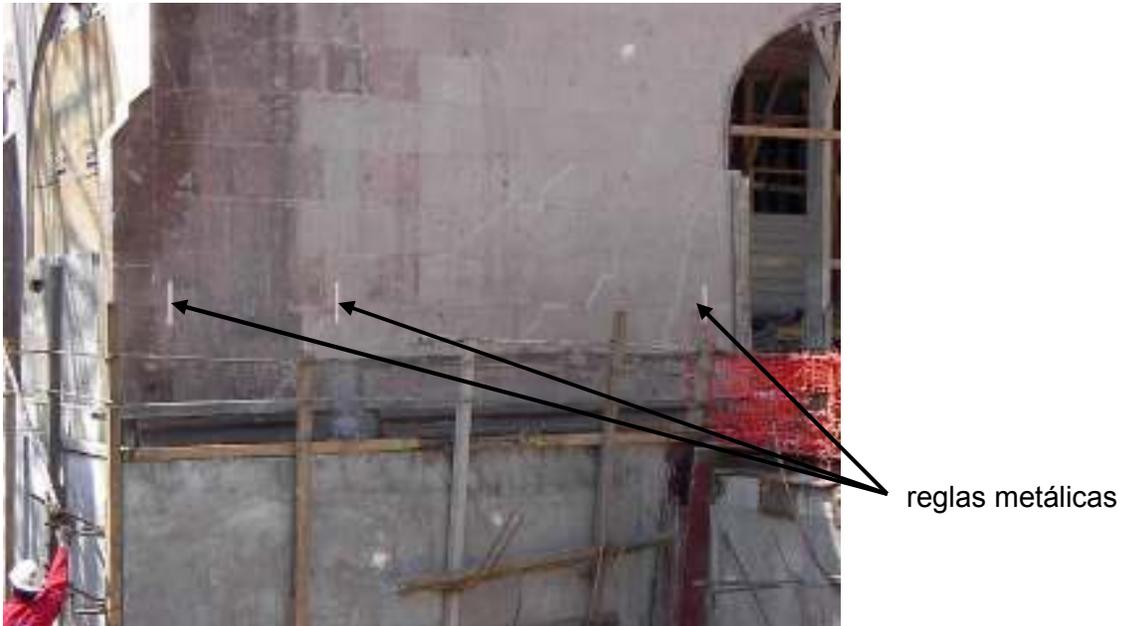
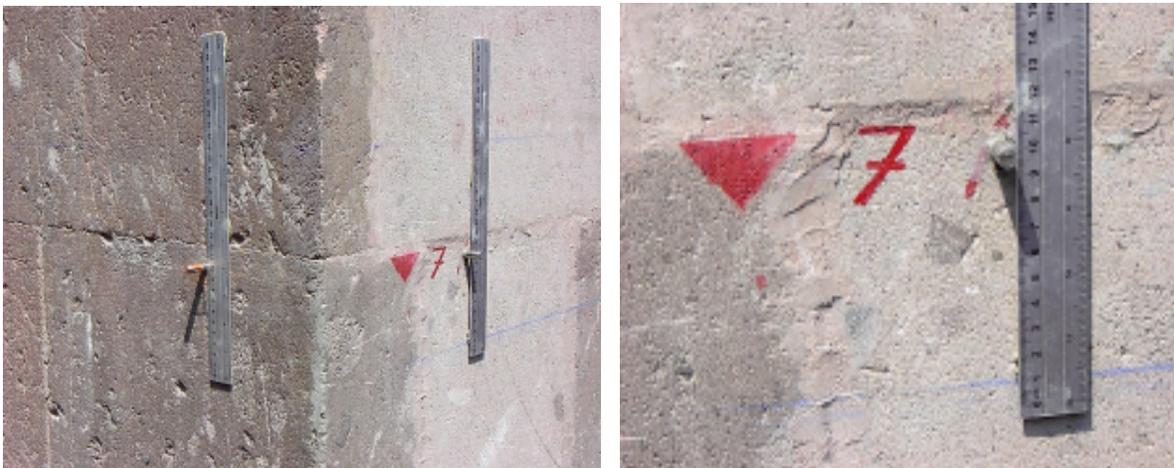
Figura 58. Reglas metálicas colocadas perimetralmente.

Se colocaron perimetralmente en la casa reglas metálicas y un tornillo que sirviera como referencia para tomar mediciones periódicas y valorar los asentamientos que pudiesen presentarse (Fig. 58). Cabe mencionar que siempre los valores obtenidos fueron mínimos y estaban dentro de lo permisible.

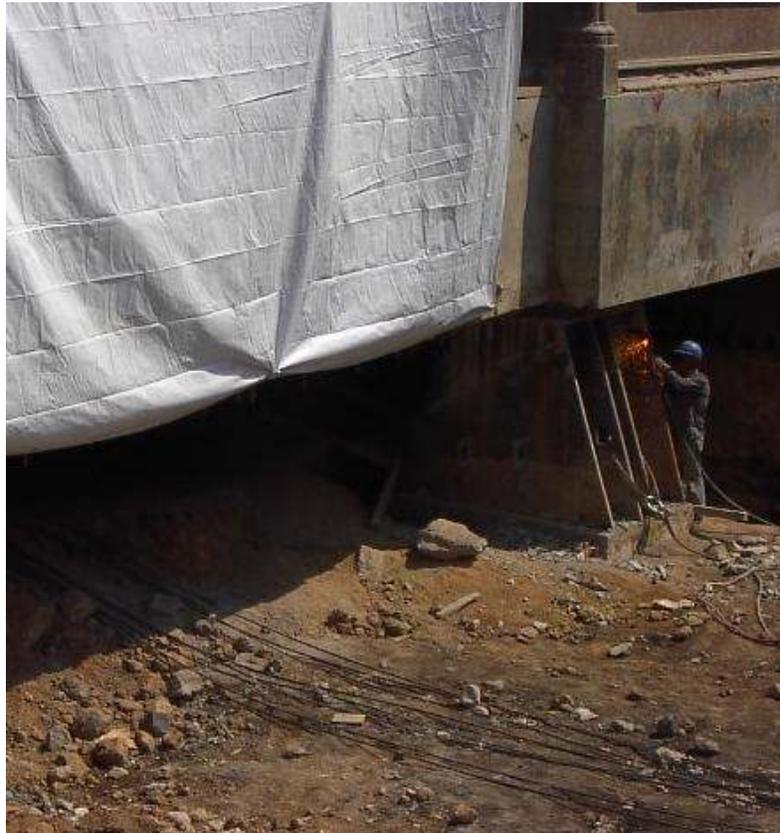
Antes de proceder con el movimiento de la casa, se procedió al retiro de los apoyos temporales que sirvieron, durante dos meses, para transmitir al suelo parte del peso de aquella (Fig. 59).

Figura 59. Retiro de apoyos temporales.

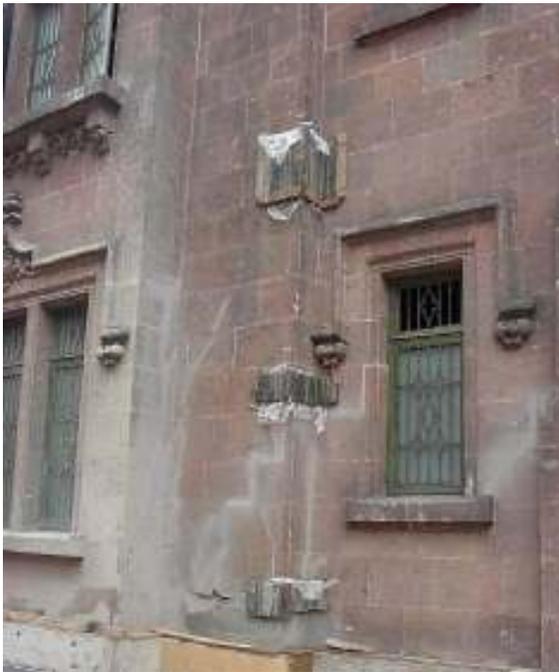
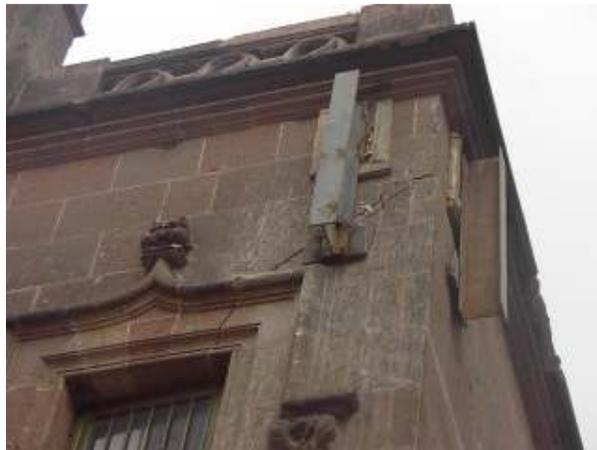
Para conservar la fachada lo mejor posible, se decidió apuntalar aquellas áreas más susceptibles a sufrir algún daño y además, en otras zonas, se colocaron placas metálicas para controlar posibles agrietamientos (Fig. 60 y 61).

Figura 61. Placas y elementos metálicos para rigidizar fachada.

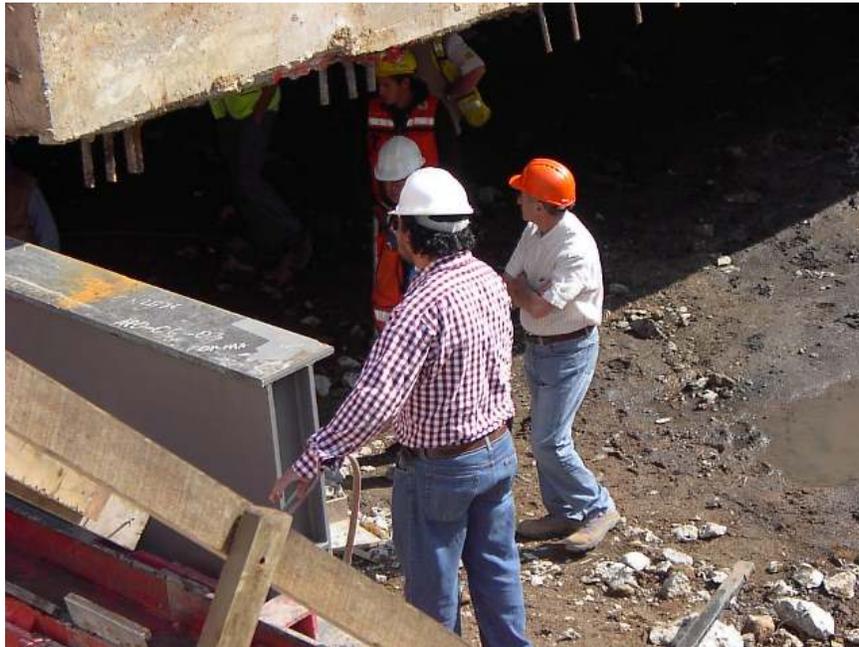
Se hizo una inspección de la estructura bajo la casa con el fin de verificar que no existieran obstáculos durante su movimiento (Fig. 62). Así mismo, se verificó que los apoyos metálicos para apoyar la casa estuviesen listos para recibirla (Fig. 63).

Figura 62. Inspección previa bajo la casa antes de su movimiento.
