**ESTADO ACTUAL Y PERSPECTIVAS A FUTURO DE LAS
CONDICIONES DEL CENTRO NACIONAL DE LA SCT
DESDE EL PUNTO DE VISTA GEOTÉCNICO**

TESIS

**MAESTRA EN INGENIERÍA
(GEOTECNIA)**

RENATA ALEJANDRA GONZÁLEZ RODRÍGUEZ

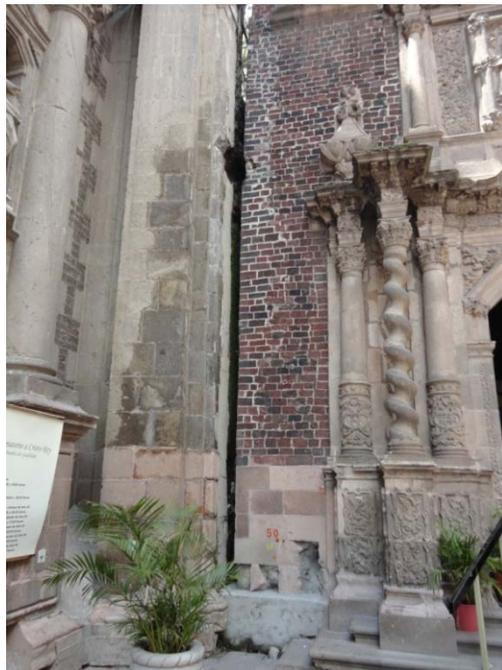
Las construcciones afectadas por el fenómeno del hundimiento regional no solo son aquellas edificadas dentro de la zona lacustre (zona donde antiguamente existieron lagos), también se presentan problemas de asentamientos diferenciales en la zona de transición abrupta debido al cambio drástico de materiales. En la zona de transición abrupta es común encontrar edificaciones con una parte de ellas desplantada en terreno firme y otra sobre arcilla compresible, un ejemplo típico es el de la antigua Basílica de Guadalupe (Figura 2.1).

Figura 2.2 Antigua basílica de Guadalupe

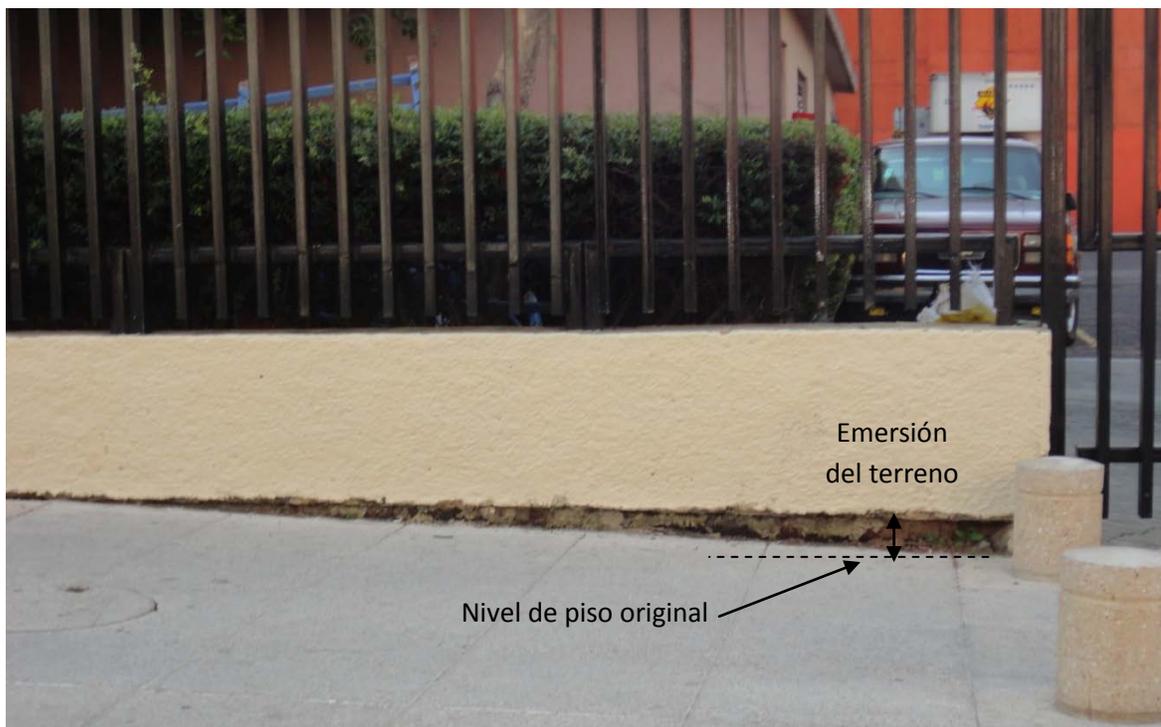
En el Valle de México cuando una cimentación está desplantada sobre la capa dura o se trata de un cajón de cimentación sobre-compensado, el hundimiento regional suele manifestarse como "Emersión Aparente", es decir, la construcción da la impresión de elevarse con respecto al nivel de banqueteta o de la calle, pero lo que en realidad sucede es que el área de alrededor de la construcción se consolidó por lo que al asentarse, el espesor del estrato de arcilla compresible disminuye y la construcción prácticamente permanece en su posición original (Figura 2.7). Como solución a este problema suelen colocarse escalones para mantener de forma cómoda el acceso a los inmuebles que han presentado emersión aparente.

Figura 2.7 Emersión aparente del edificio de las oficinas del ISSSTE, México, D.F.

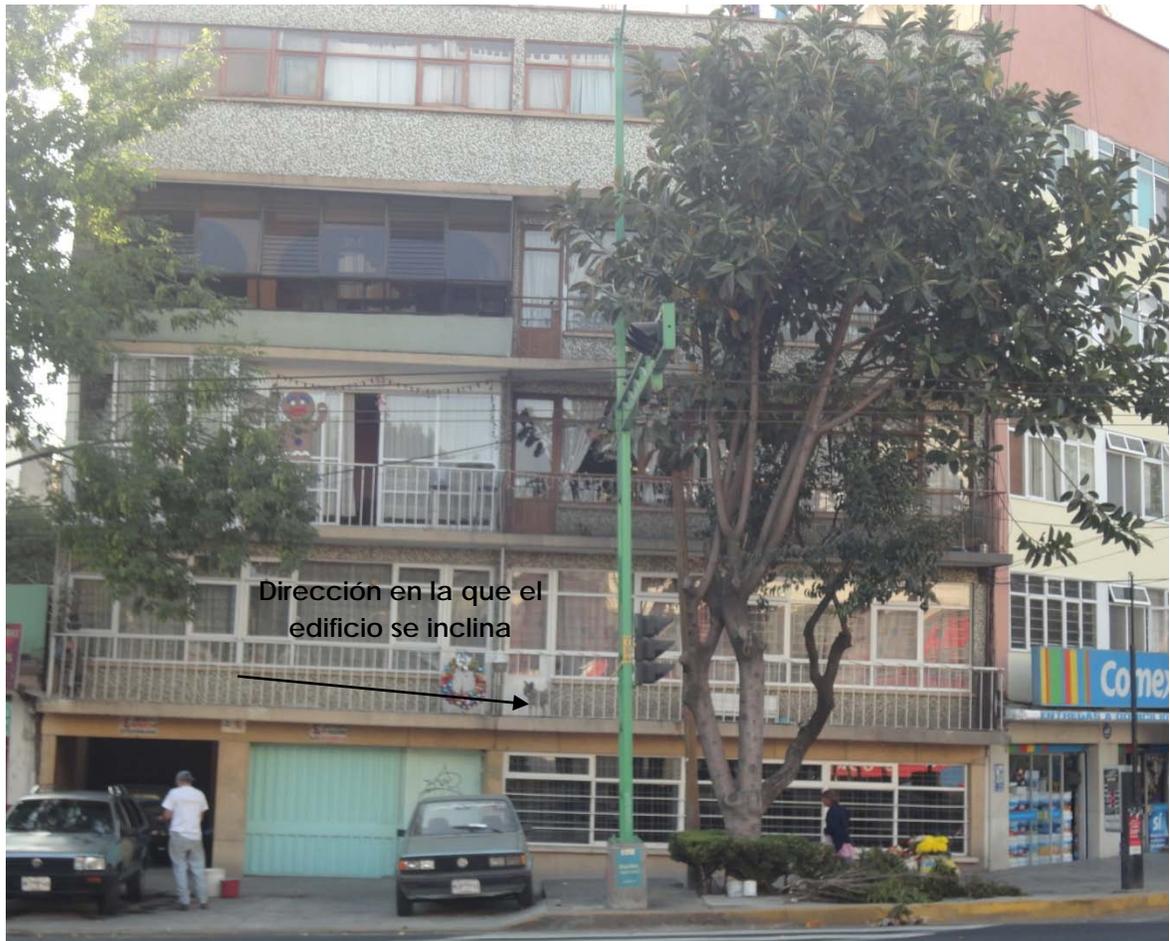
Cuando se habla de un edificio desplomado, se hace referencia a que tal estructura ha perdido su verticalidad (Figura 2.8).

Figura 2.8 Edificio desplomado, ubicado en las calles Cumbres de Maltrata esquina eje central, México, D.F.

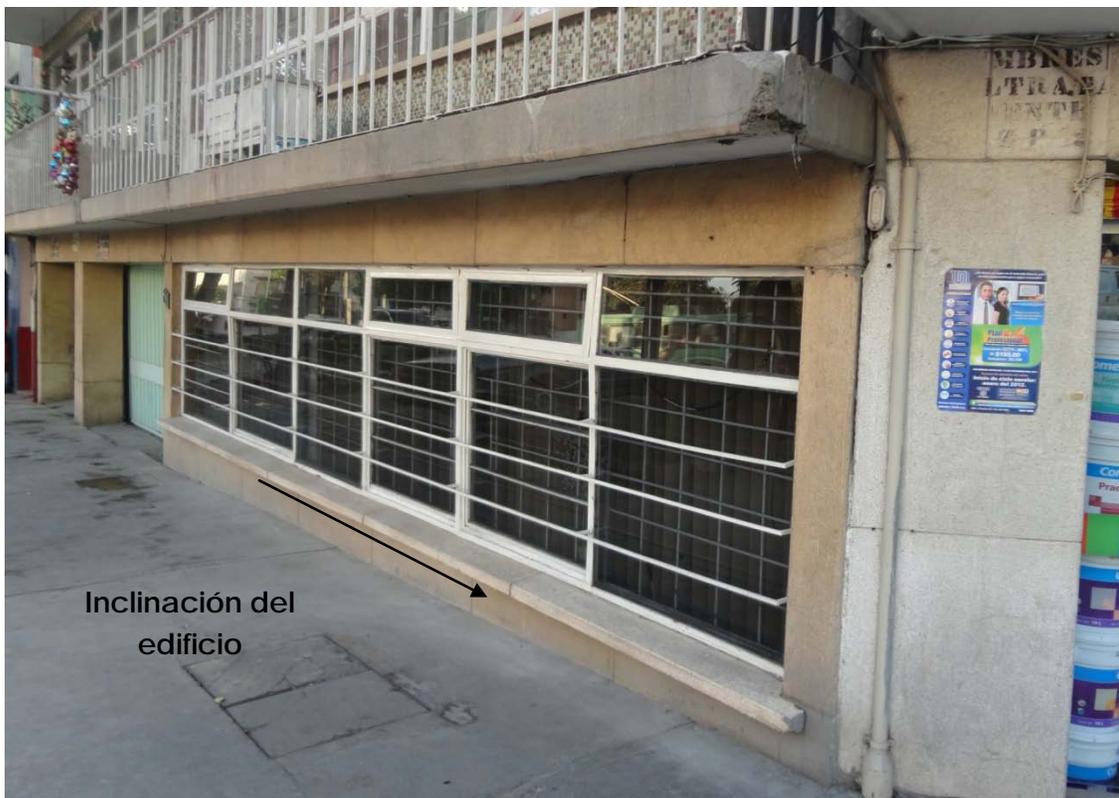
Figura 2.9 Desplomo de edificio, México, D.F.

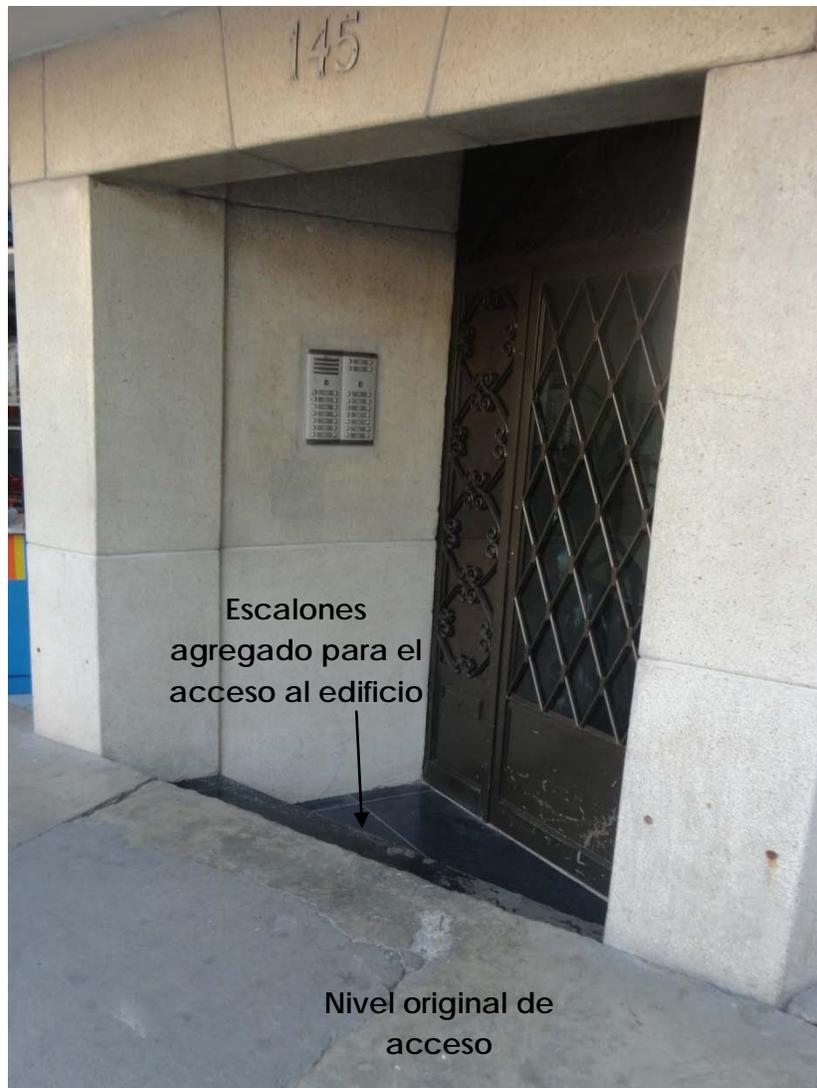
Figura 2.10 Hundimiento de la entrada del edificio sobre la calle Cumbres de Maltrata, México, D.F.

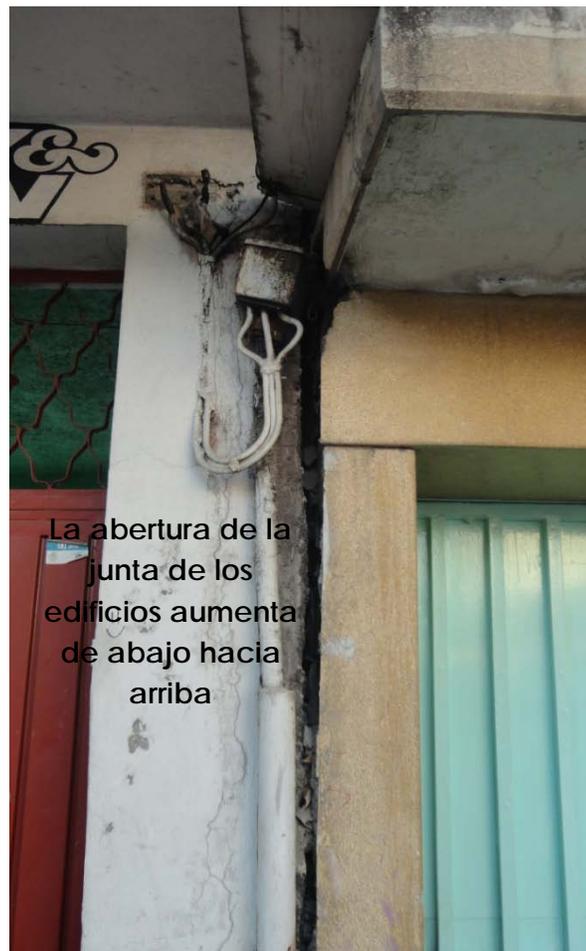
Por lo general tanto el agrietamiento en muros como el aumento de la separación de las juntas constructivas se presentan al ocurrir asentamientos diferenciales en el terreno sobre el que se encuentran cimentados los edificios (Figura 2.11). El problema puede presentarse en una sola construcción o involucrar las construcciones vecinas.

Figura 2.11 Grieta de un edificio sobre paseo de la reforma, México, D.F.

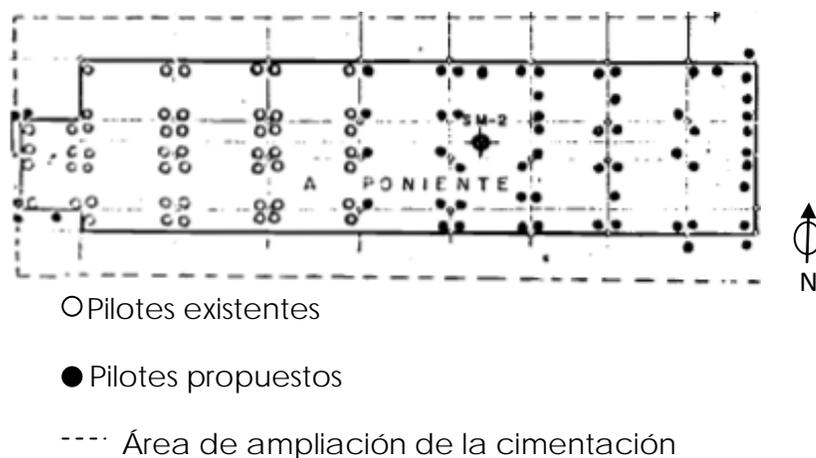
Figura 3.30 Cimentación del edificio A Poniente después de 1987

Después de la recimentación de 1987 no se volvió a realizar ningún trabajo en las cimentaciones por lo que se infiere que la cimentación actual es una mixta formada por un cajón de cimentación de 21 m de longitud en su lado corto y de 56 m de longitud en su lado largo; la complementan aproximadamente 110 pilotes de control sin que sus controles estén conectados a sus cabezas y con sus puntas apoyadas en la primera capa dura (Figura 3.30).

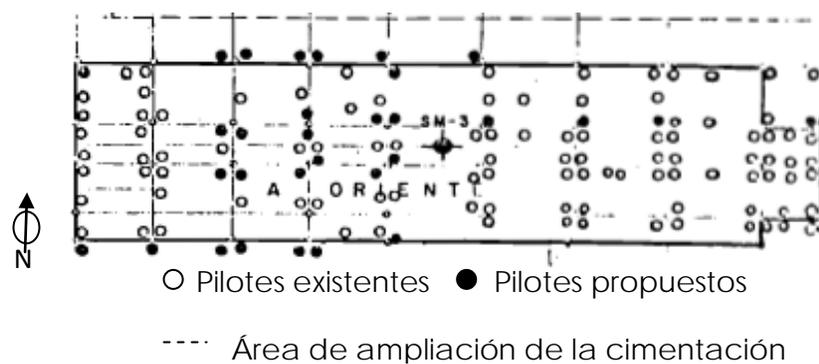
Figura 3.33 Cimentación del edificio A Oriente después de 1987

Después de 1987 no se volvió a realizar ningún trabajo en las cimentaciones por lo que se infiere la cimentación actual es una mixta formada por un cajón de cimentación de 21 m de longitud en su lado corto y de 56 m de longitud en su lado largo aproximadamente, complementado con 131 pilotes de control sin que sus controles estén conectados a sus cabezas y con sus puntas apoyadas en la primera capa dura (Figura 3.33).

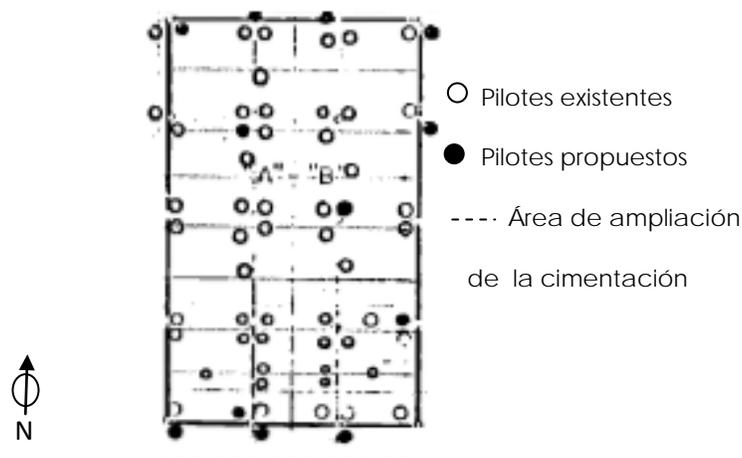
Figura 3.37 Cimentación del edificio AB después de 1987

No se tiene registro de ningún otro trabajo en la cimentación después de 1987, por lo que se infiere que la cimentación actual está formada por un cajón de aproximadamente de 17 m en su lado corto y de 29 m en su lado largo aproximadamente; se amplía hacia su porción sur. En total se tienen 65 pilotes de control (los 53 de la cimentación original y los 12 que se proyectó agregar en la recimentación de 1987), (Figura 3.37).

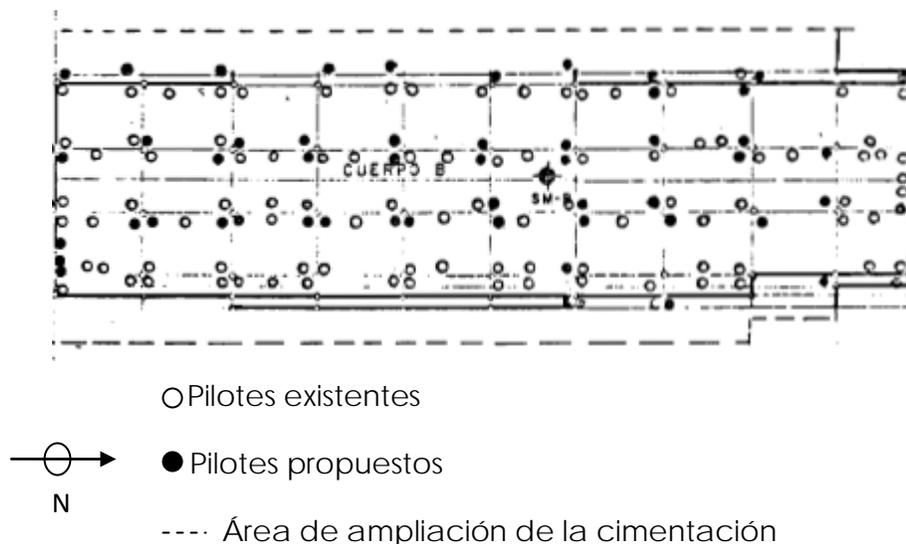
Figura 3.39 Proyección de la recimentación del edificio B

Después de la recimentación en 1987, no se volvió a realizar ningún otro trabajo en las cimentaciones por lo que se infiere que la cimentación actual es una mixta formada por un cajón de cimentación de 63 m de longitud en su lado largo y de 29 m en su lado corto; la complementan 151 pilotes de control sin que sus controles estén conectados a sus cabezas y con sus puntas apoyadas en la primera capa dura (Figura 3.39).

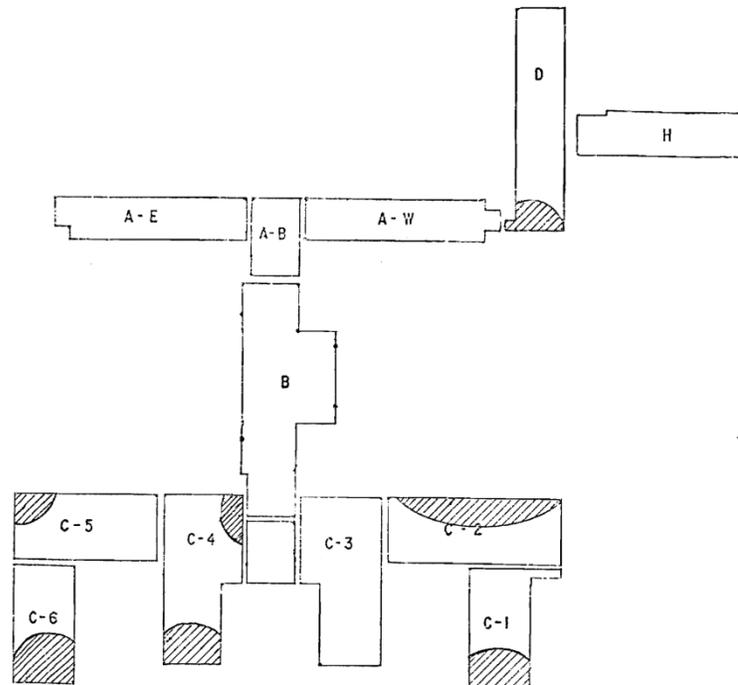
Figura 3.44 Zonas hundidas donde se necesitaba acelerar la emersión aparente (zonas achuradas)

Esos pilotes de control, para 1979 generaron una emersión aparente de algunas secciones de los edificios C (Figura 3.44).

La figura anterior es resultado de la revisión de la estabilidad de las cimentaciones realizada por la SCT en 1979 (Estudios de Cimentación, 1978 - 1979). Como conclusión de la misma recomiendan colocar pilotes de control en ciertas zonas para renivelar los edificios y además dan la alerta de que el estado de las cimentaciones ante un sismo no era el adecuado.

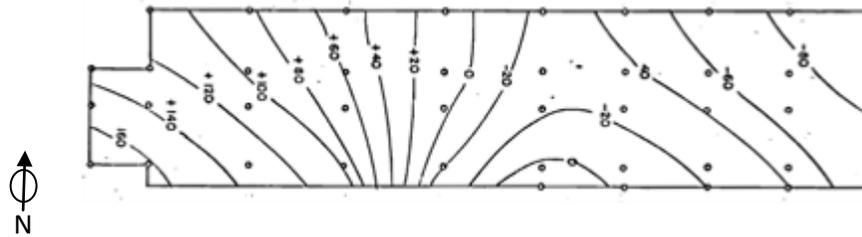
Figura 3.45 Edificio con curvas de nivel de 1979

- a) *Octubre de 1954 a enero de 1978.* Su esquina poniente se inclina hacia el oriente con un diferencial de 250 cm. El diferencial máximo es (δ)= 250 cm (Figura 3.45). Este movimiento fue propiciado por la presencia de los pilotes de control en la esquina poniente, manifestándose en forma de emersión aparente de la zona piloteada y una zona hundida hacia la esquina poniente del edificio.

- b) *Periodo de Noviembre de 1988 a Enero de 2000.* Su esquina oriente se inclina hacia el poniente con un diferencial máximo de 200 cm. El edificio comienza a moverse en la dirección opuesta a la del periodo anterior después de haber sido recimentado.
- c) *En la actualidad.* El edificio A Poniente se está moviendo hacia su esquina Sur-Poniente, presentándose el mayor hundimiento exactamente en la zona del edificio que se encuentra más cargada, es decir, continúa con la tendencia de hundimientos del periodo anterior.

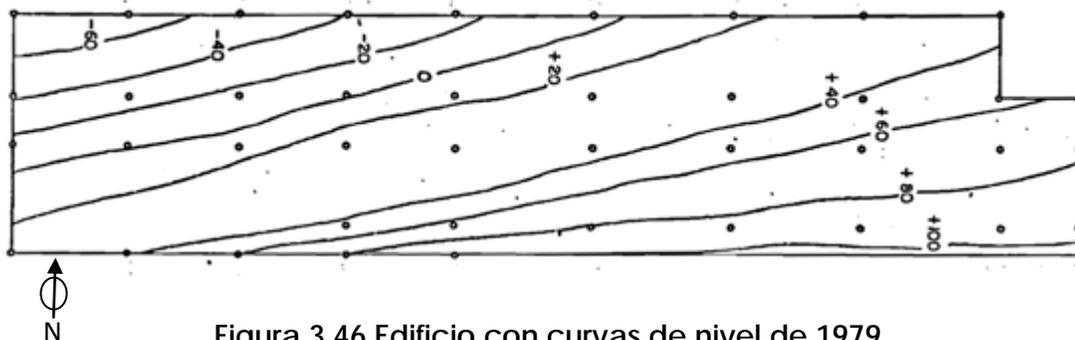
Figura 3.46 Edificio con curvas de nivel de 1979

- a) *Octubre de 1954 a enero de 1978.* Cuando el edificio fue construido comenzó a presentar hundimientos diferenciales de magnitud considerable los cuales se controlaron aparentemente al colocar pilotes de control en las zonas de hundimientos más fuertes. La presencia de los pilotes de control generó que las zonas donde se concentraban tuvieran una emersión aparente con respecto al resto del edificio. Toda la sección sur-oriente y la parte posterior del edificio de oriente a poniente estaba elevada. Su esquina sur - oriente se inclinaba hacia su esquina nor - poniente con un diferencial de 140 cm (Figura 3.46).

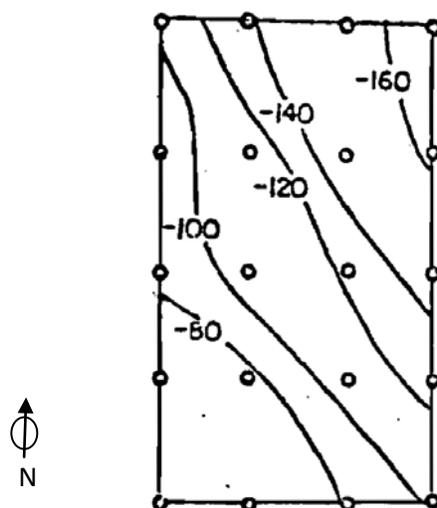
Figura 3.47 Edificio con curvas de nivel de 1979

- a) *Octubre de 1954 a enero de 1978.* La esquina surponiente del edificio era la zona más elevada, y tendía a inclinarse hacia el nororiente. El diferencial entre ambas esquinas era de unos 100 cm. El marcado hundimiento del edificio hacia el nororiente puede ser consecuencia de su interacción con los edificios A Poniente y B (Figura 3.47).

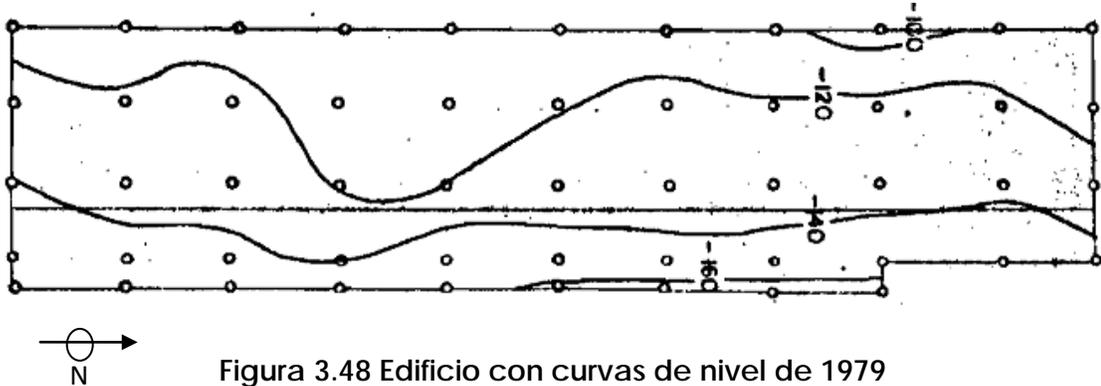
Figura 3.48 Edificio con curvas de nivel de 1979

- a) *Octubre de 1954 a enero de 1978.* A partir de su esquina norponiente se inclina hacia su esquina suroriente lo cual dio lugar a un diferencial máximo de 55 cm. El patrón de hundimientos registrado sugiere que es probable que las puntas de los pilotes de la esquina suroriente penetraron la capa de apoyo lo cual motivó que los hundimientos fueran más evidentes en esa esquina.

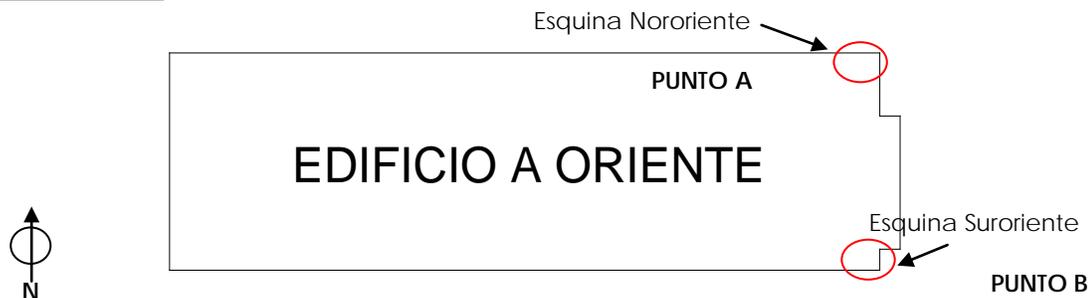
Figura 3.53 Planta del Edificio A Oriente

Durante el periodo de 1954 a 1979 la esquina nororiental del edificio, originalmente hundida 9.2 cm, comenzó a recuperar elevación hasta acumular una elevación aparente de 10 cm (Figura 3.53). No se tienen registros de alguna flexión o fracturamiento de la estructura, lo que indica que el edificio se movía como cuerpo rígido por lo que es posible inferir que la fachada sur se hundía. La magnitud del hundimiento se desconoce pues no se llevó un registro del movimiento de la parte sur del edificio durante este periodo. La velocidad con la que se desplazaba la esquina nororiental del edificio era de 1cm/año.

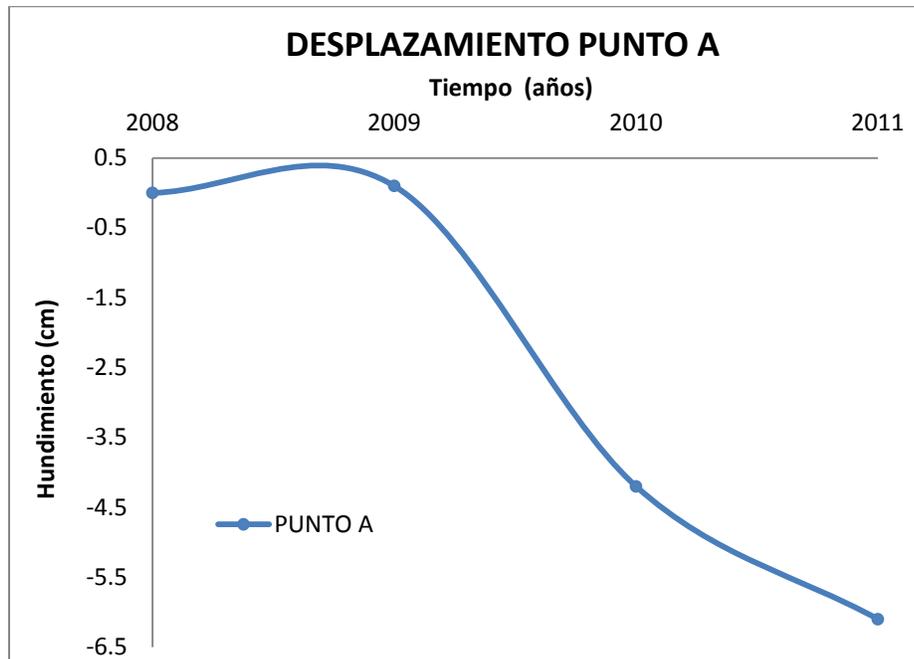
Figura 3.55 Hundimiento esquina nororiente de 2008 a 2011

Para el segundo periodo de registro (Figura 3.55), se parte de una cota arbitrario tomada para la nivelación del 2008 y se comienza a cuantificar el hundimiento de la esquina nororiente. Del 2008 al 2011 se observa que la esquina nororiente se hunde 6.1 cm. La velocidad con la que se hundía era de 2.0 cm/ año.

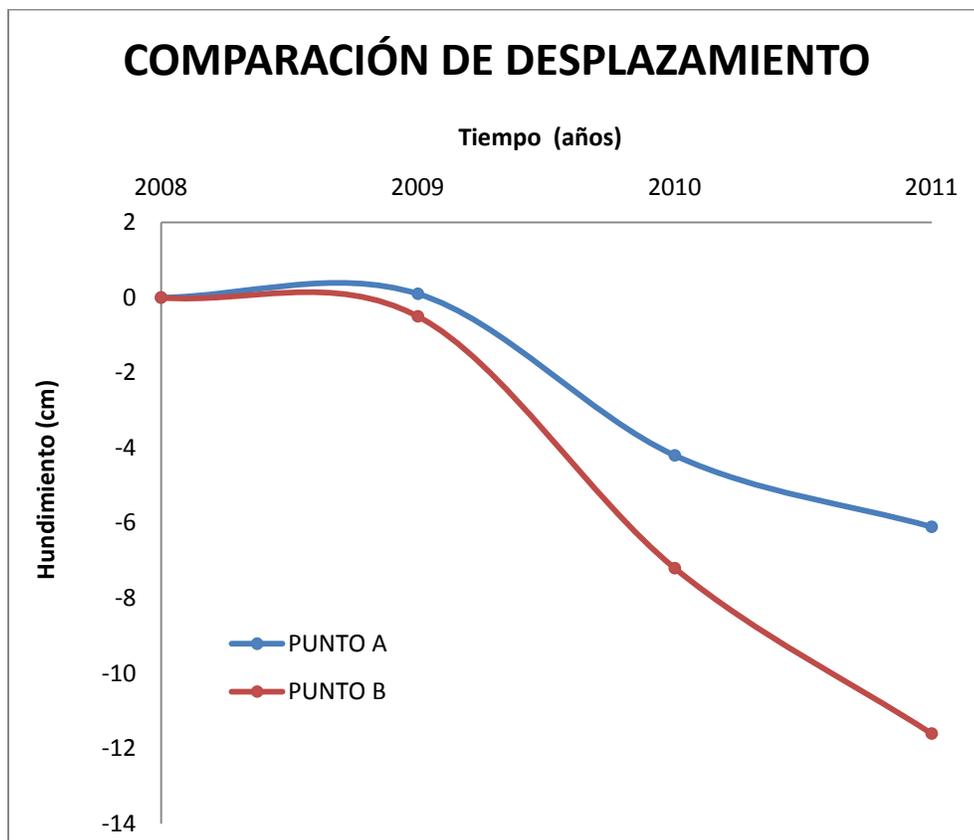
Figura 3.56 Comparación de hundimientos de 2008 a 2011

Comparando el hundimiento registrado de la esquina suroriente con la esquina nororiente del edificio durante ese mismo periodo de medición se puede observar ambos puntos se hunden pero la esquina B, esquina sur, registra mayores hundimientos (Figura 3.56). La velocidad con la que se hundía la esquina B de 3.8 cm/año.

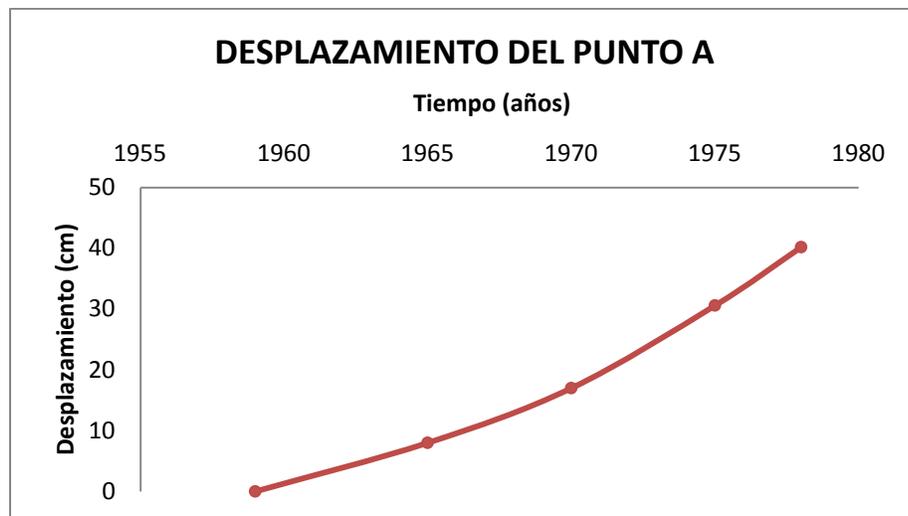
Figura 3.58 Hundimiento esquina A de 1954 a 1979

De 1954 a 1979 se observa que la esquina norponiente se elevó hasta alcanzar 40.2 cm. La tendencia de elevarse no se modificó durante ese periodo (figura 3.58). Desafortunadamente no se cuenta con el registro de la evolución del movimiento de algún otro punto de ese edificio, por lo que se desconoce si el resto del edificio se hundía o emergía con respecto al banco de nivel. La velocidad con la que el punto A se desplazaba era de 2.1 cm/año.

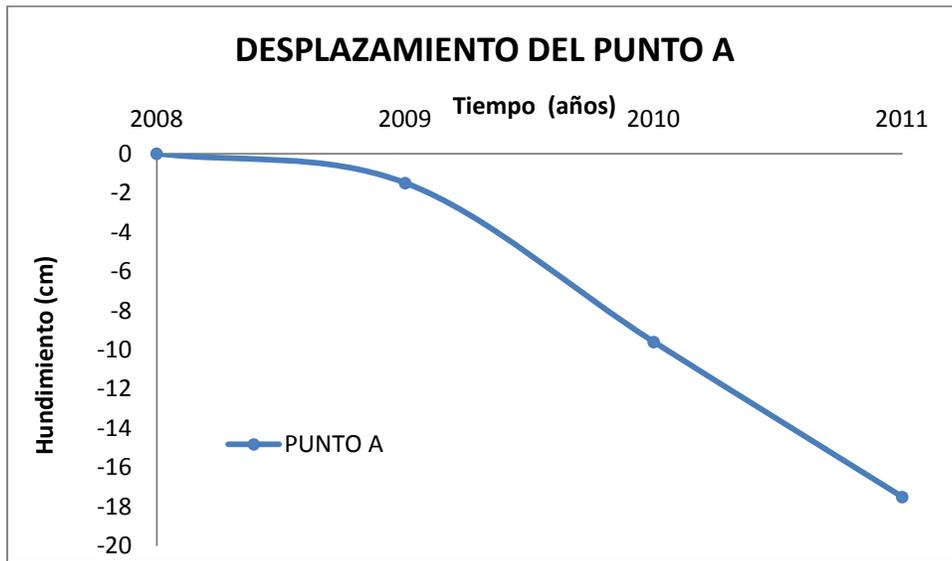
Figura 3.59 Hundimiento esquina A del 2008 al 2011

Para el 2008 se inicia nuevamente el registro de hundimientos. Del 2008 al 2011 la esquina norponiente acumula 17.5 cm de hundimiento (Figura 3.59). El movimiento para este periodo es opuesto al del periodo de mediciones anterior y fue constante durante los dos años de registro. La velocidad con la que se hundía era de 5.8 cm/año.

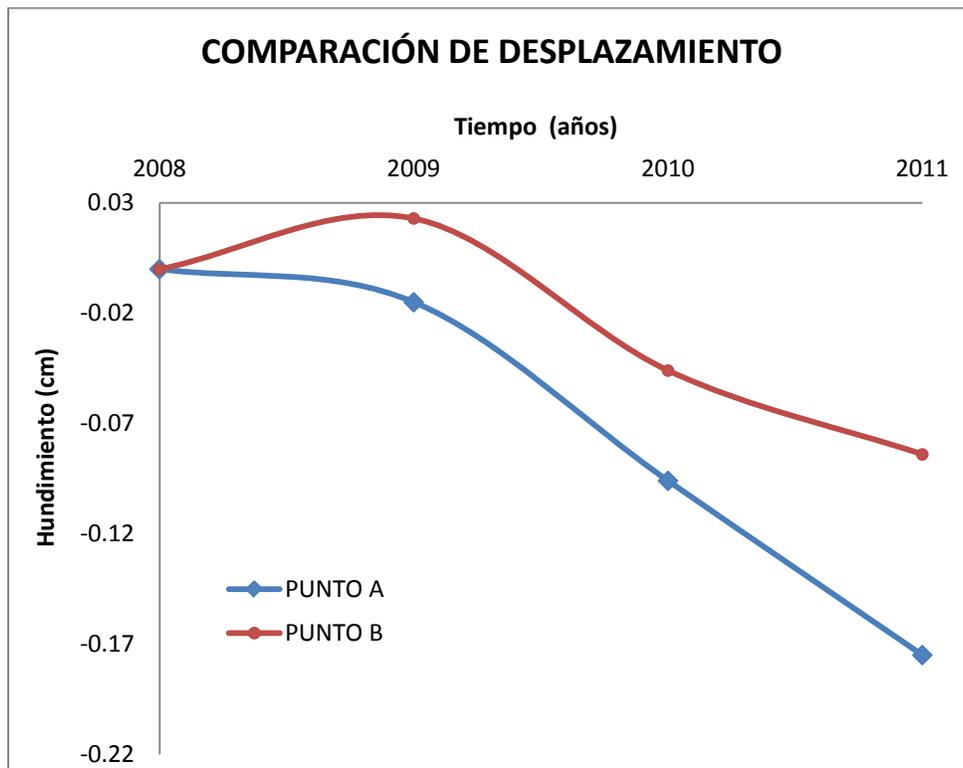
Figura 3.60 Comparación de hundimientos de 2008 a 2011

El control de hundimientos realizado del 2008 al 2011 permitió comparar la esquina surponiente con la norponiente en el mismo periodo de tiempo y con ello detectar que la esquina norponiente del edificio es la que más se hundía en comparación con el hundimiento registrado de la esquina surponiente y que a la mitad del periodo de registro tuvo una aparente emersión hasta finalmente acumular 8.4 cm de hundimiento (Figura 3.60). La velocidad con la que la esquina sur se hundía era de 2.8 cm/año.

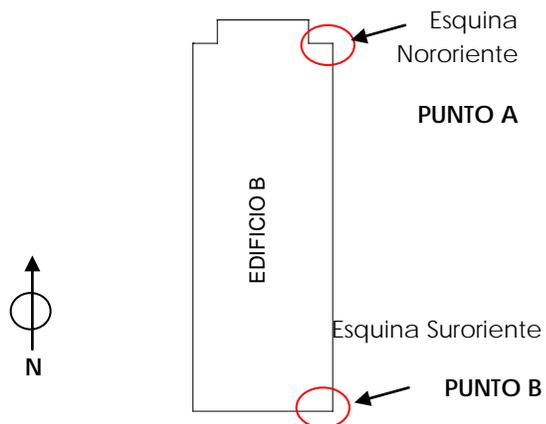
Figura 3.61 Planta del Edificio B

El registro de 1954 a 1979 presenta el movimiento de la esquina suroriental del edificio B (Figura 3.61). Esta esquina ya tenía 35 cm de hundimiento cuando se comenzó el registro en 1954. De acuerdo con el registro la esquina suroriental comenzó a elevarse hasta presentar una emersión aparente de 2 cm con respecto al banco de nivel. La velocidad con la que se elevó fue de 2 cm/año.

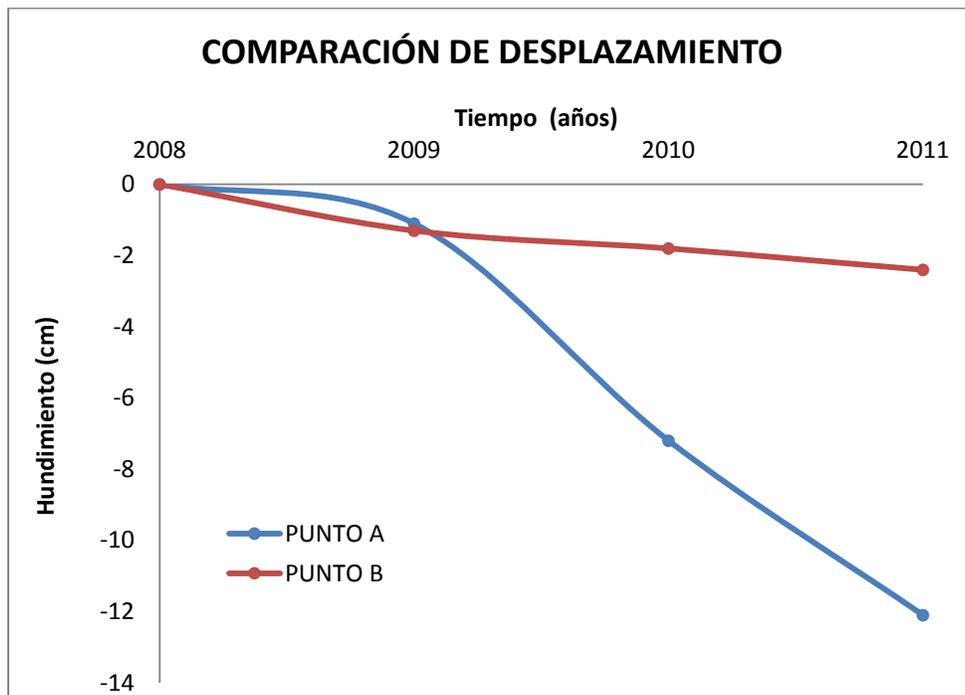
Figura 3.64 Comparación de hundimientos de 2008 a 2011

El registro de movimientos de los edificios realizado de 2008 a 2011 contiene información de la esquina nororiente, lo que permite comparar el hundimiento de las esquinas norte y sur que forman parte de la fachada oriente durante la misma fecha y complementar el conocimiento del comportamiento del edificio ante los hundimientos del terreno (Figura 3.64).

La esquina B que se encuentra en la parte sur del edificio sobre su fachada oriente es la que registra el menor hundimiento y la velocidad con la que se hunde es de 0.8 cm/año. La que presenta el mayor hundimiento es la esquina A llegando a los 12.1 cm de hundimiento y lo hizo con una velocidad de 4.0 cm/año.

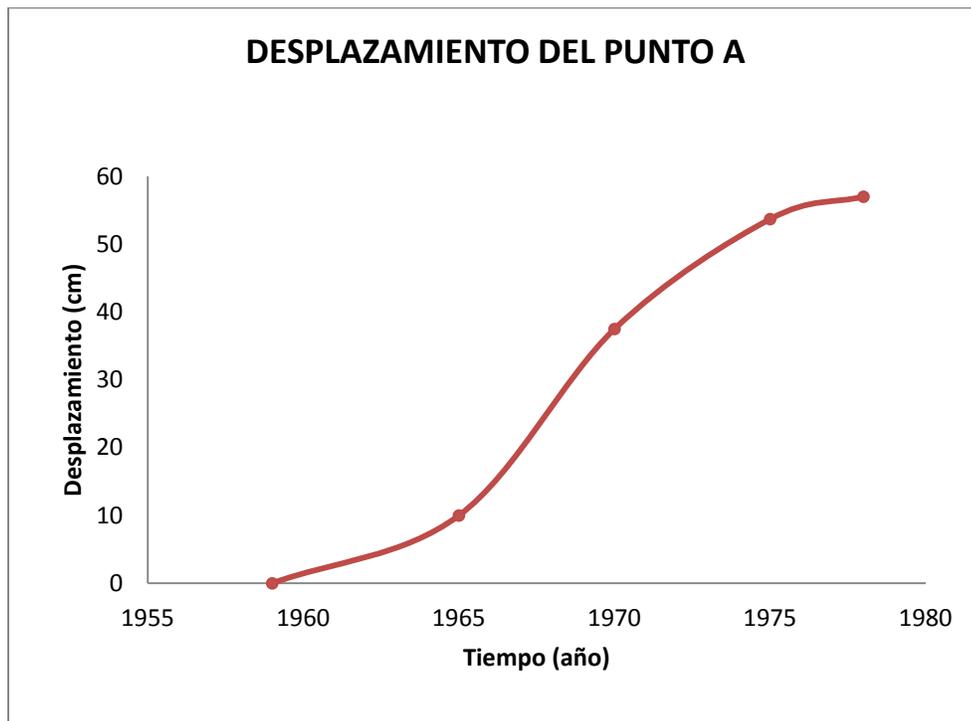
Figura 3.66 Hundimiento esquina A de 1954 a 1979

Durante el periodo de 1954 a 1979 el punto A del edificio C2, localizado en su esquina nororiente, se desplazó positivamente registrando 57 cm de emersión aparente con respecto al banco de nivel (Figura 3.66). La velocidad con la que emergía era de 3 cm/año.

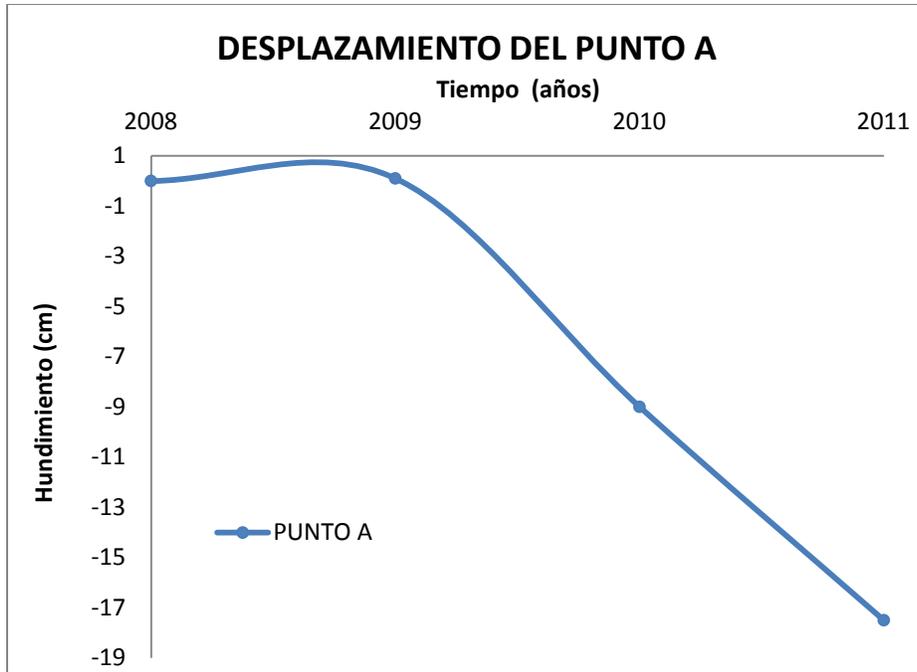
Figura 3.67 Hundimiento esquina A del 2008 al 2011

Durante el periodo de 2008 a 2011 el registro de los hundimientos de los edificios fue más detallado y se puede observar el movimiento de la esquina noriente del edificio C2 completando la medición del periodo anterior (Figura 3.67).

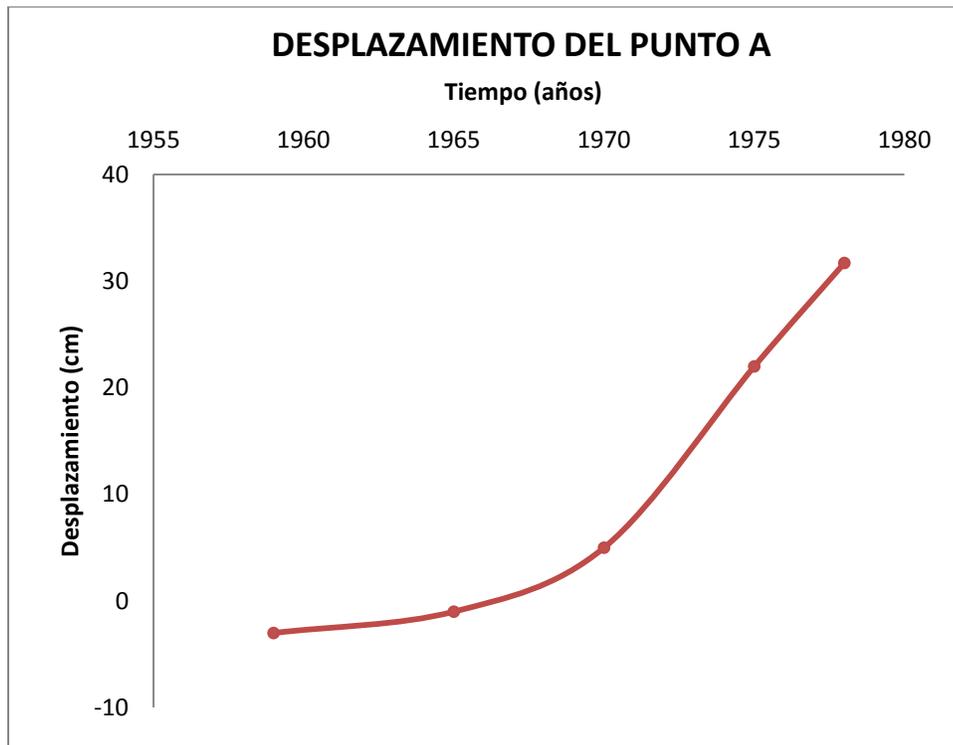
Figura 3.70 Hundimiento esquina A de 1954 a 1979

Entre 1954 y 1979 se llevó el registro del movimiento de la esquina suroriental del edificio C5. A inicios del periodo la esquina tenía ya 3 cm de hundimiento, el cual se fue recuperando hasta llegar a acumular una emersión aparente de 31.7 cm para el final del periodo (Figura 3.70). La velocidad con la que emergía era de 1.8 cm/año.

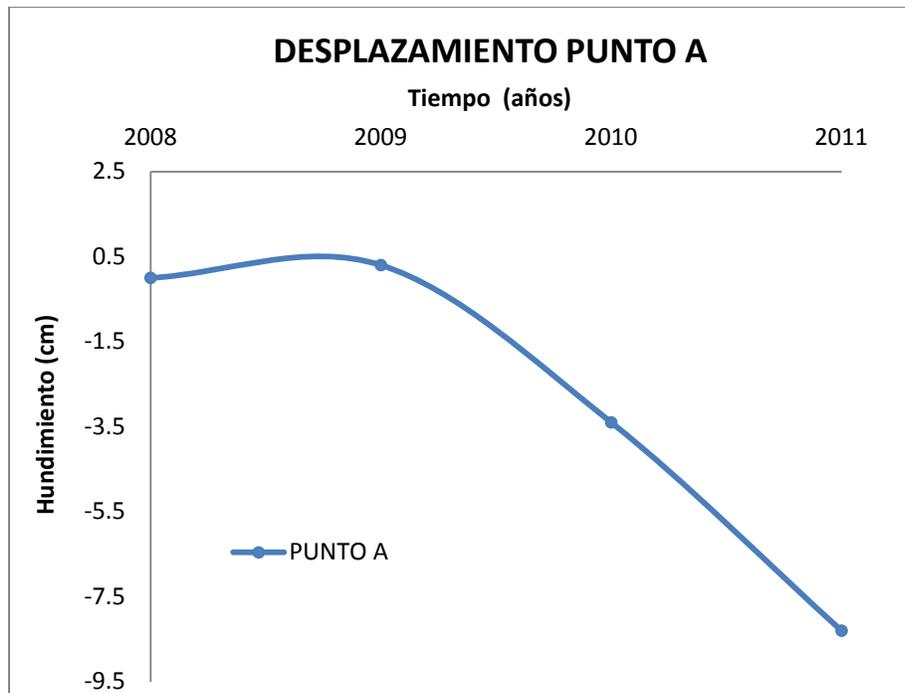
Figura 3.71 Hundimiento esquina A del 2008 al 2011

En el año 2008 tomaron una cota arbitraria de nivelación a partir de la que podía conocerse el hundimiento de ciertas esquinas de los edificios para el 2009 (Figura 3.71). Estos registros de hundimientos revelaron que la esquina suroriente del edificio C5 tomó el movimiento contrario al periodo anterior hundiéndose hasta alcanzar los 11.0 cm a razón de 3.6 cm/año.

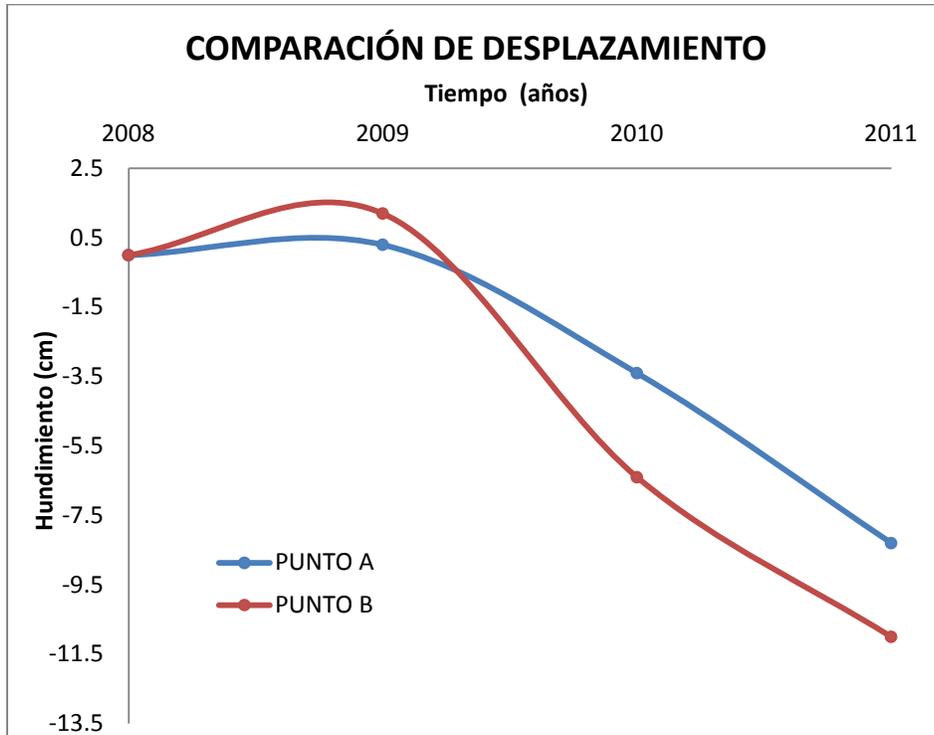
Figura 3.72 Comparación de hundimientos de 2008 a 2011

Comparando los hundimientos registrados de la esquina suroriente contra los de la esquina nororiente del edificio C5 se observa que los hundimientos son mayores en la parte sur del edificio (Figura 3.72). La esquina norte se hundía con una velocidad de 2.7 cm/año.

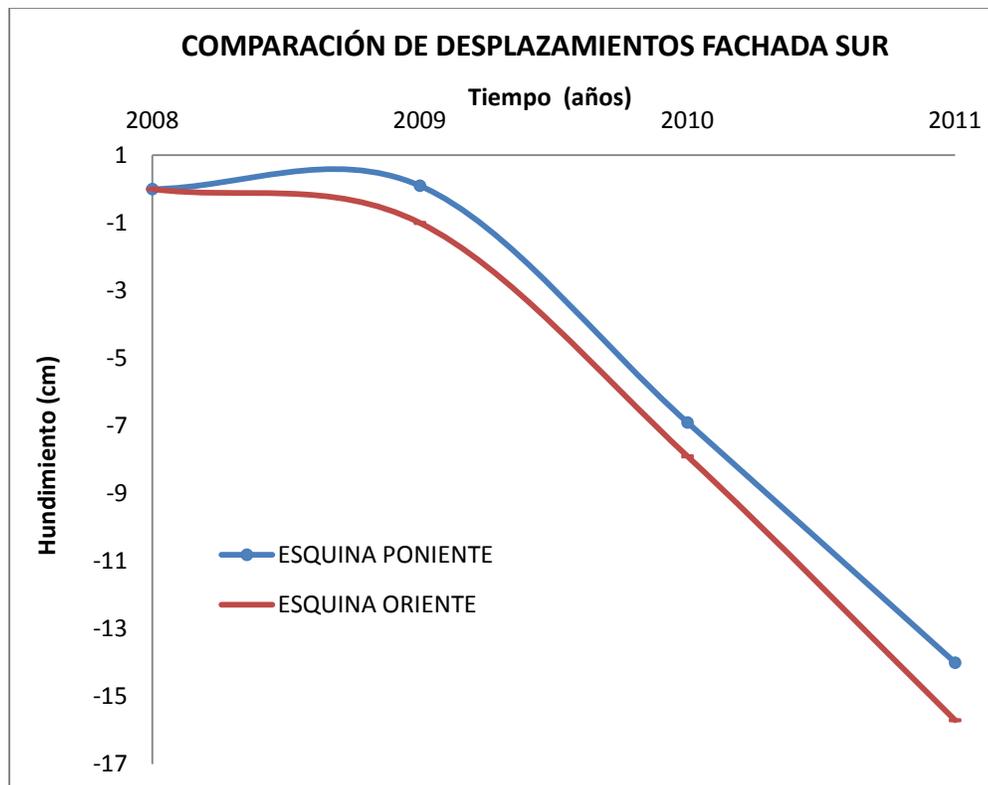
Figura 3.73 Hundimientos fachada sur edificio C2

Se compararon las esquinas que forman la fachada sur y se detectó que la esquina oriente es la que presenta los hundimientos mayores. La velocidad con la que se hunde es de 5.2 cm/año la que es ligeramente mayor que la velocidad con la que lo hace la esquina poniente que es de 4.6 cm/año (Figura 3.73).

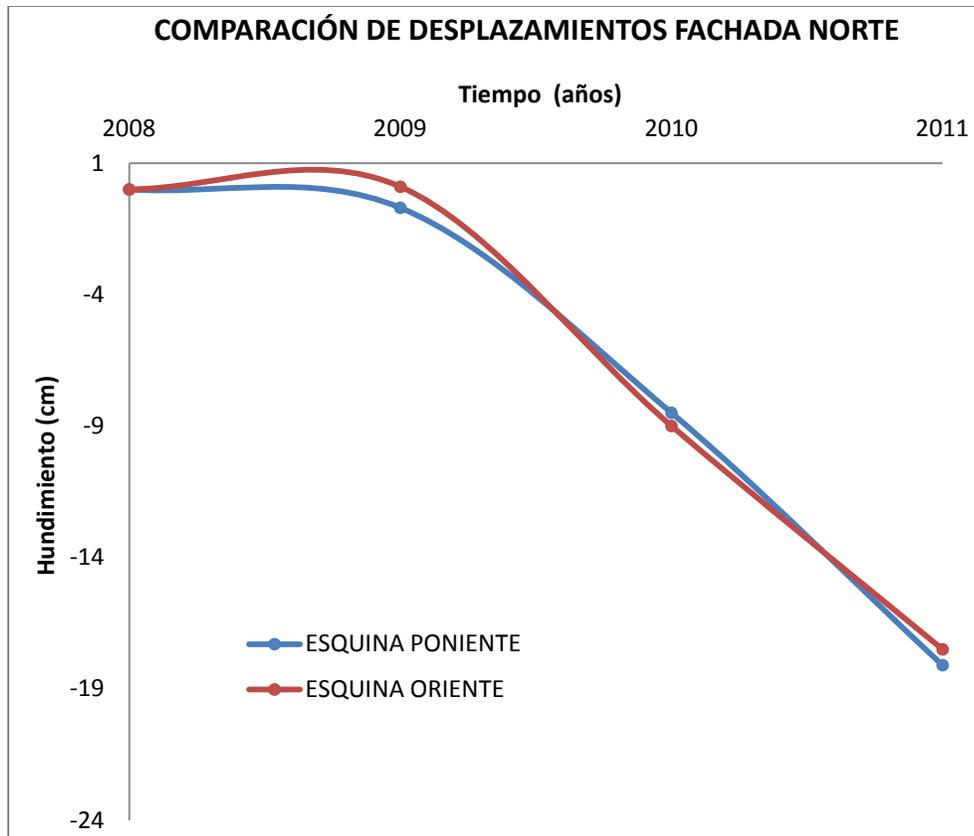
Figura 3.74 Hundimientos fachada norte edificio C2

Al analizar la fachada norte (Figura 3.74), se detectó que los mayores hundimientos eran presentados ahora en la esquina poniente. El asentamiento que acumulo de 2008 a 2011 fue de 18.1 cm a una velocidad de 6.0 cm /año, mientras que la esquina oriente acumuló 17.5 cm a una velocidad de 5.8 cm/año.

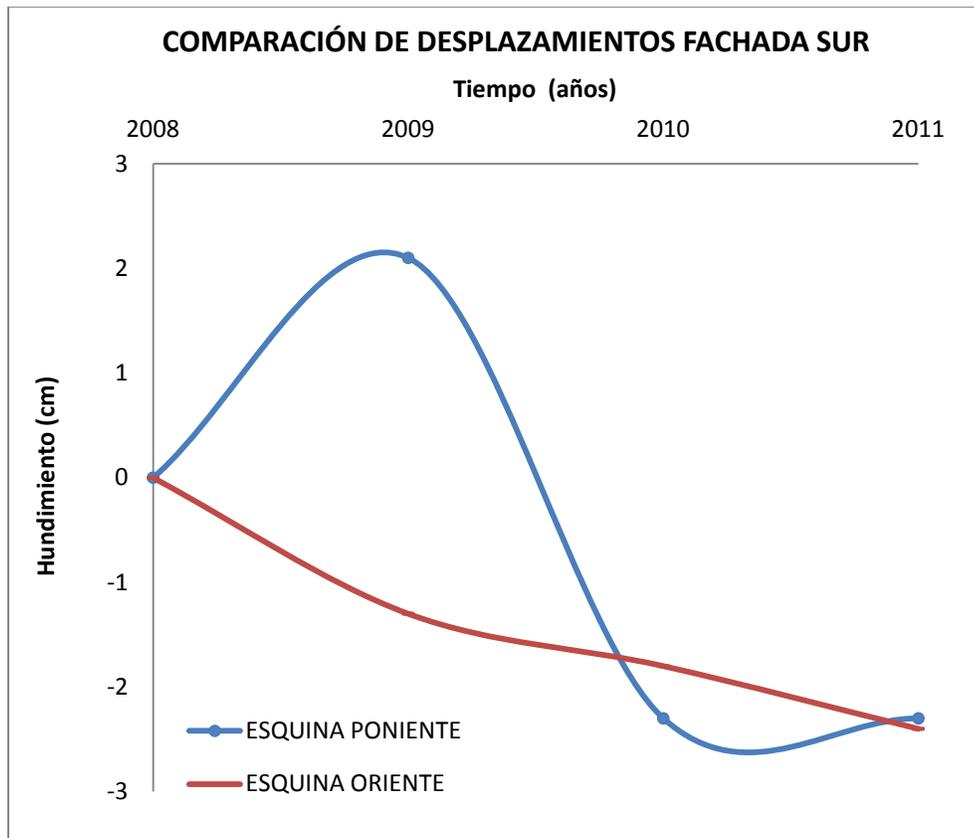
Figura 3.75 Hundimientos fachada sur edificio B

La fachada sur fue comparada en sus esquinas oriente y poniente, observando que la esquina poniente tuvo un salto extraño en su trayectoria de hundimientos, teniendo una repentina emersión aparente de 2.1 cm para luego hundirse hasta acumular 2.4 cm de hundimiento (Figura 3.75). Ambas esquinas llegaron a hundirse 2.4 cm con una velocidad similar. La esquina oriente se hundió sin cambios a una velocidad de 0.8 cm/año y la poniente 0.7 cm/año.

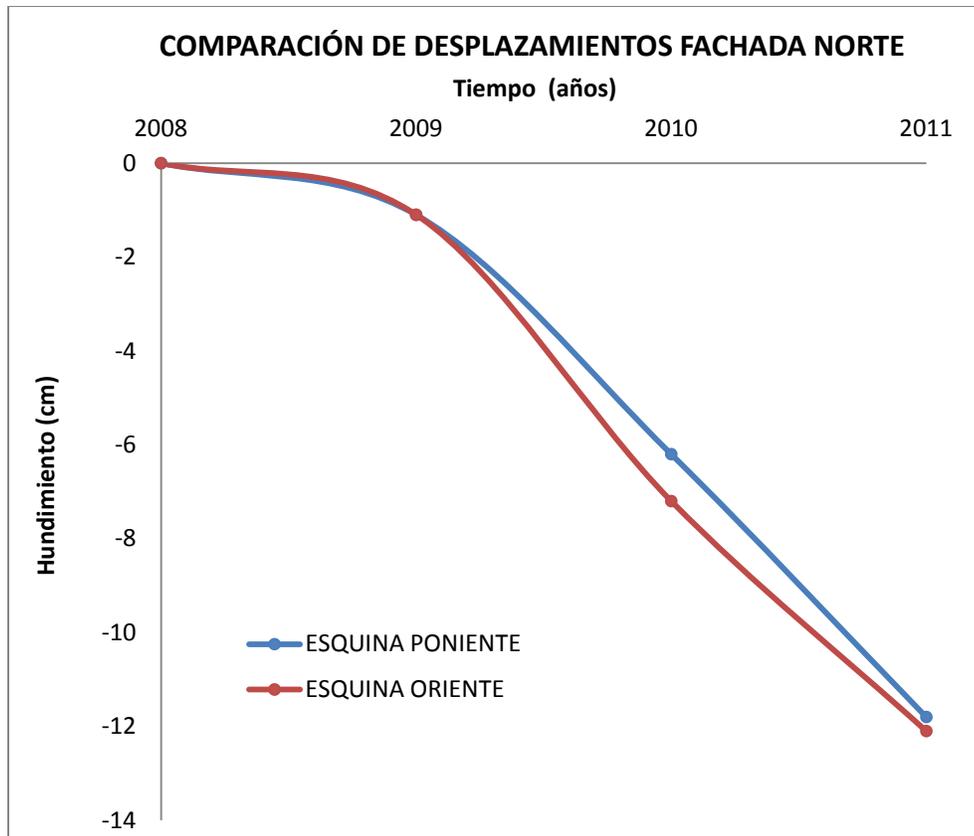
Figura 3.76 Hundimientos fachada norte edificio B

En la fachada norte (Figura 3.76) el mayor hundimiento lo presentó la esquina oriente. El hundimiento que alcanzó fue de 12.1 cm con una velocidad de 4.03 cm/año. La esquina poniente se hundió 11.8 cm a una velocidad de 3.9 cm/año. El movimiento del edificio se aprecia prácticamente uniforme, pues los hundimientos alcanzados son similares y lo hacen a velocidades parecidas, presentado mayores velocidades en su fachada norte.
