**ESTADO ACTUAL Y PERSPECTIVAS A FUTURO DE LAS
CONDICIONES DEL CENTRO NACIONAL DE LA SCT
DESDE EL PUNTO DE VISTA GEOTÉCNICO**

TESIS

**MAESTRA EN INGENIERÍA
(GEOTECNIA)**

RENATA ALEJANDRA GONZÁLEZ RODRÍGUEZ

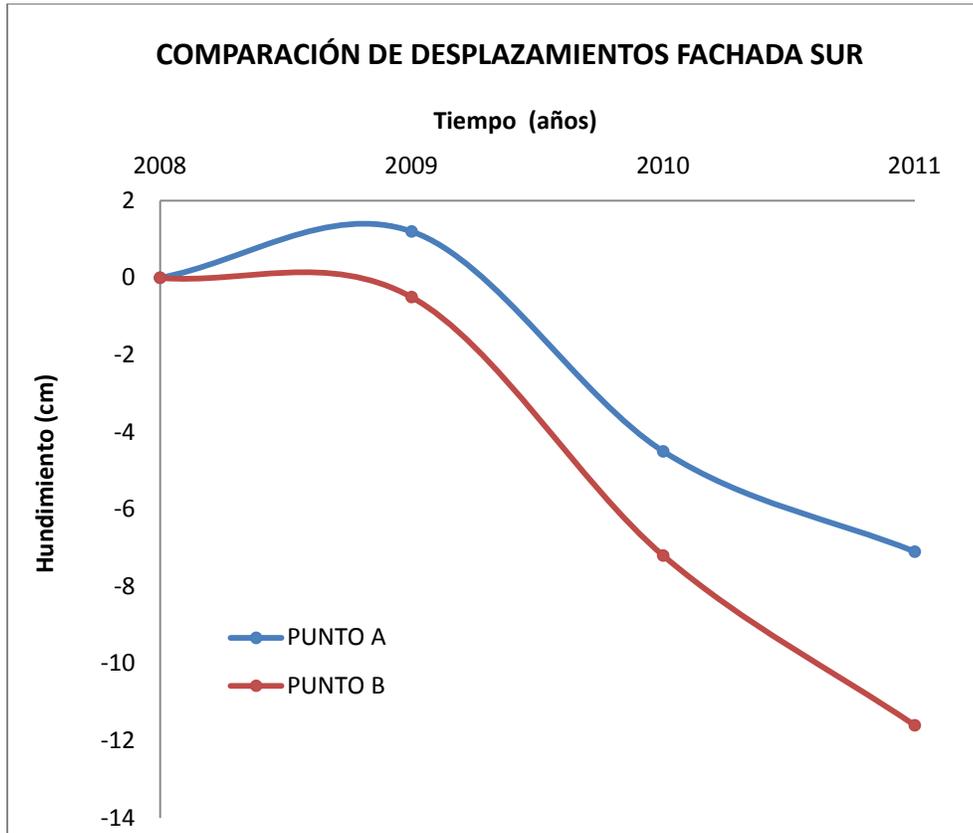
Figura 3.77 Hundimientos fachada sur edificio A Oriente

En la fachada sur (Figura 3.77) la esquina que más se hundió es la esquina oriente. Esta esquina en tres años acumuló 11.6 cm de hundimiento, mientras que la poniente se hundió 7.1 cm. La velocidad con la que la esquina oriente se hundió fue de 3.8 cm/año y la velocidad de la esquina poniente fue de 2.3 cm/año.

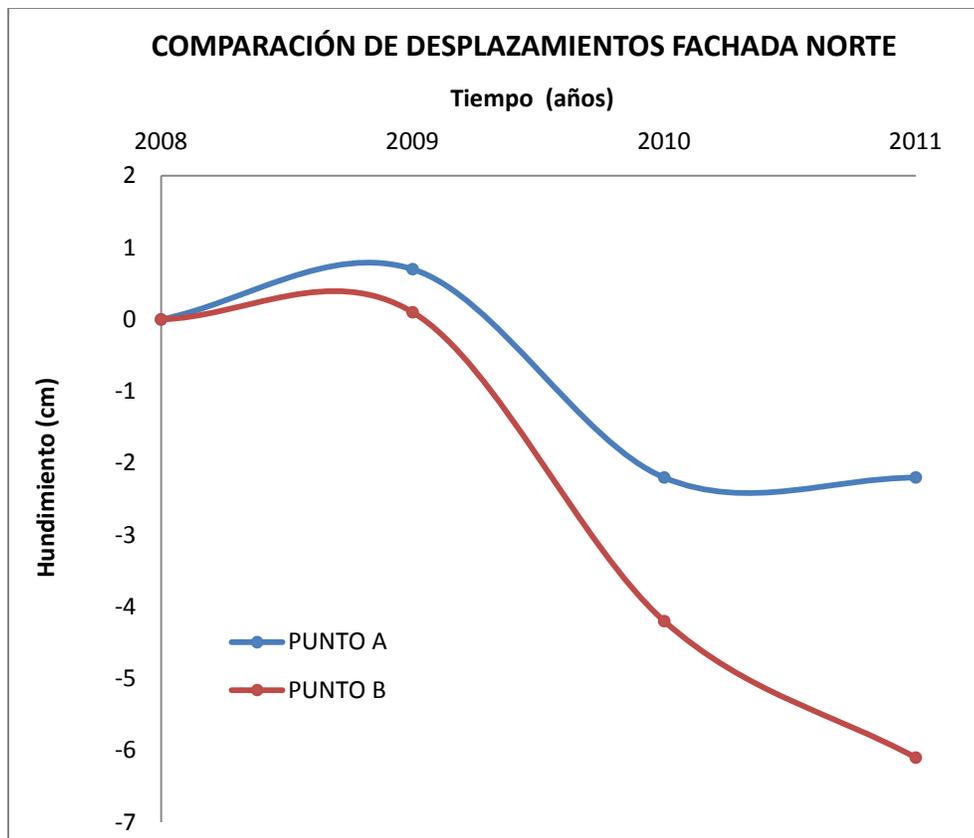
Figura 3.78 Hundimientos fachada norte edificio A Oriente

Al analizar la fachada norte también se detectó que la esquina que más se hundía era la oriente. El hundimiento acumulado fue de 6.1 cm, mientras que la esquina poniente 2.2 cm. La velocidad con la que la esquina oriente se hundió fue de 2.03 cm/año y la velocidad de la esquina poniente fue de 0.7 cm/año.

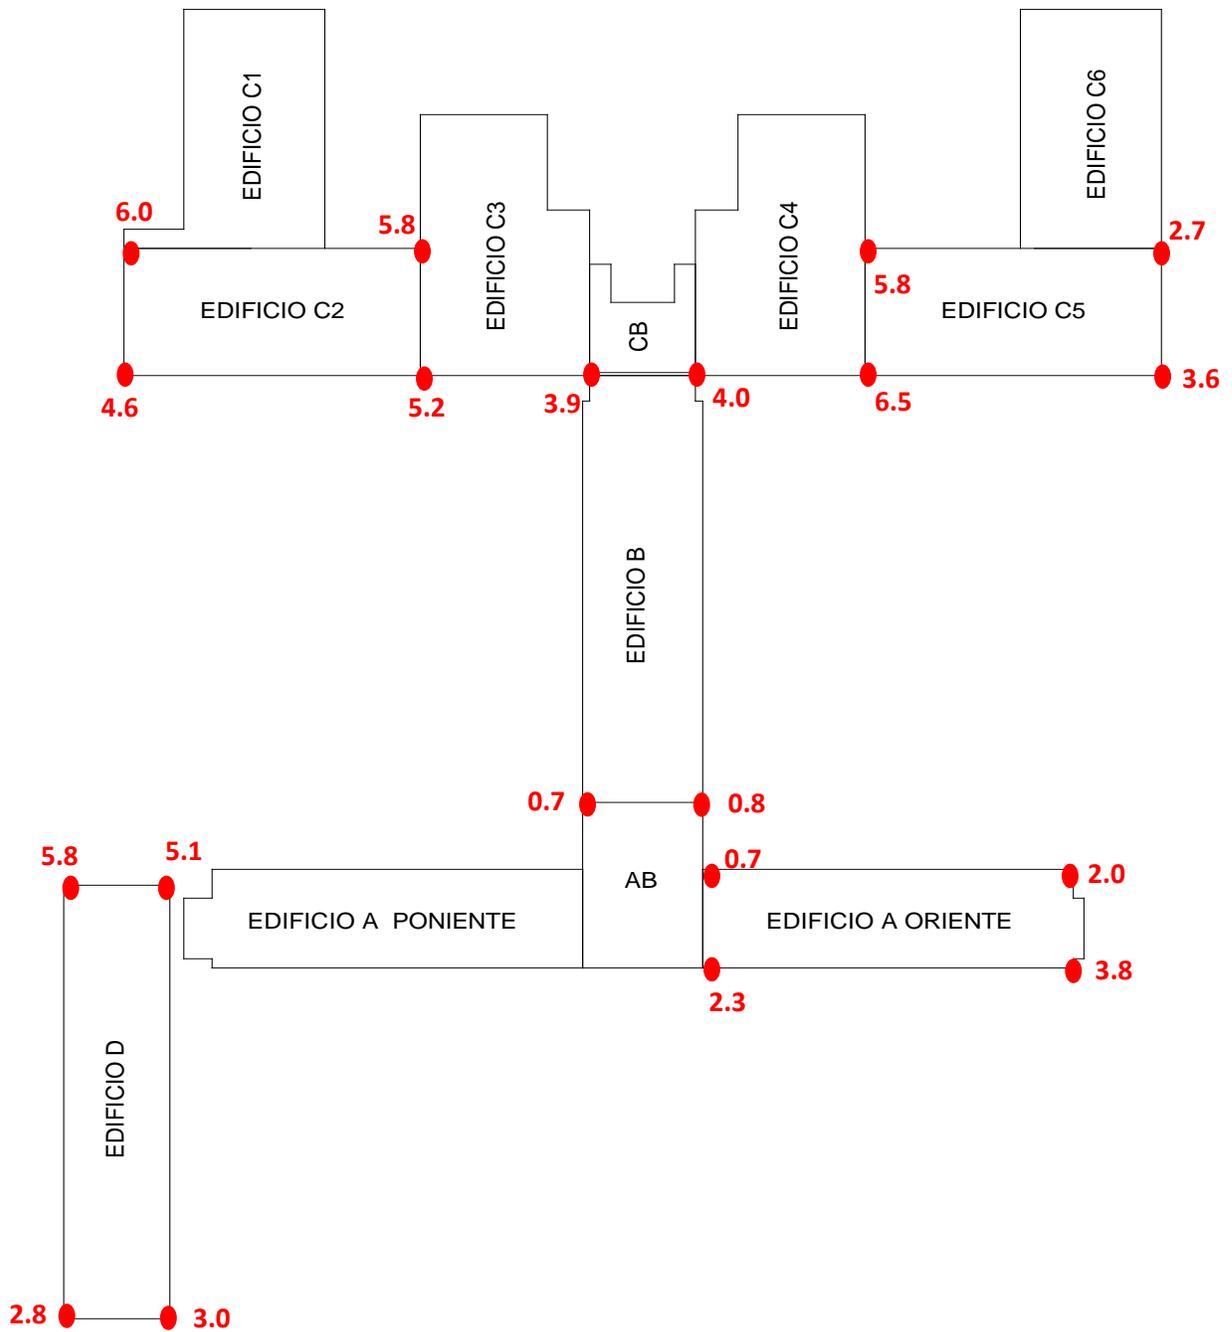
Figura 3.79 Velocidades de hundimiento de 2008 a 2011 presentadas en cm/año

Del análisis anterior se concluye que la tendencia de los edificios C es de hundirse con mayor velocidad hacia su fachada norte, al igual que el edificio B cuya velocidad de hundimiento hacia el norte es cuatro veces mayor que su velocidad de hundimiento hacia el sur. El edificio A oriente presenta mayores velocidades de asentamiento hacia su esquina suroriente. La compresibilidad del terreno también es diferente de poniente a oriente (aumenta de poniente a oriente) lo que se refleja en mayores hundimientos de los edificios en el lado oriente del predio.

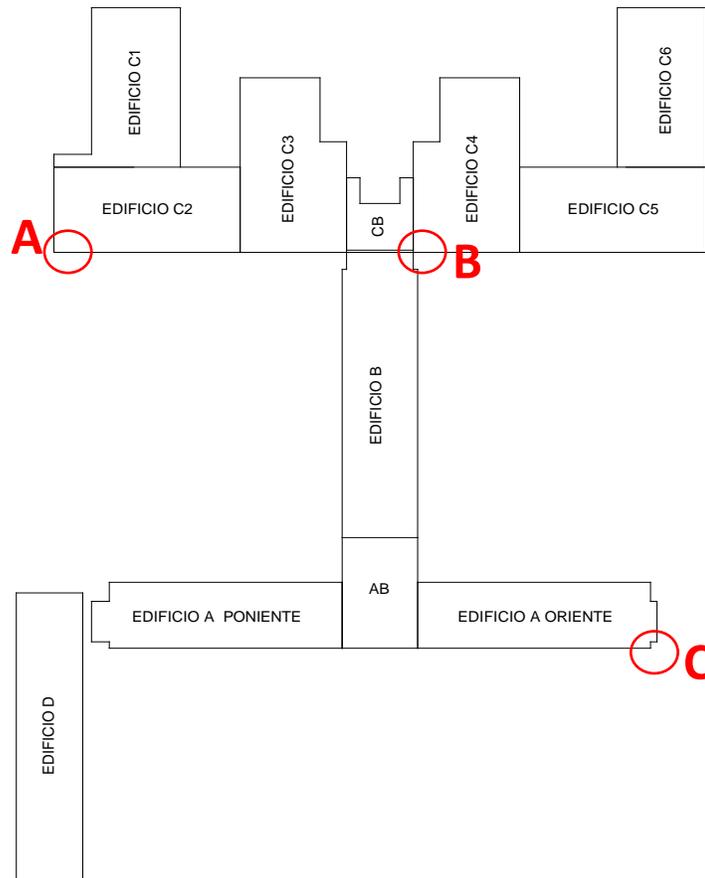
Figura 3.80 Puntos representativos de las diferentes compresibilidades del terreno del CNSCT

El punto A esta representando la zona del predio donde los hundimientos son menores, general los hundimientos en la zona poniente del predio, son de menor magnitud. Los puntos B y C representan la zona de mayor compresibilidad del predio que es la zona oriente.

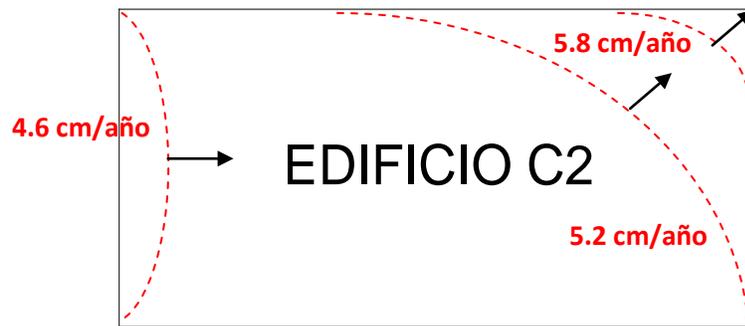
Figura 3. 81 Vectores de inclinación cualitativos, edificio C2

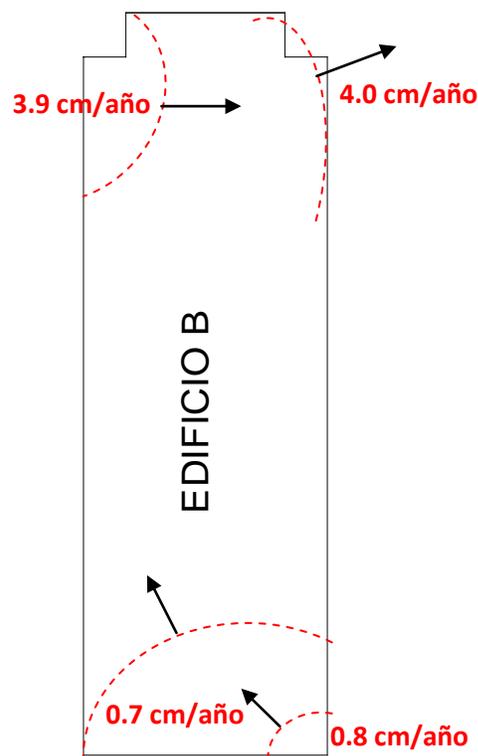
Figura 3. 82 Vectores de inclinación cualitativos, edificio B

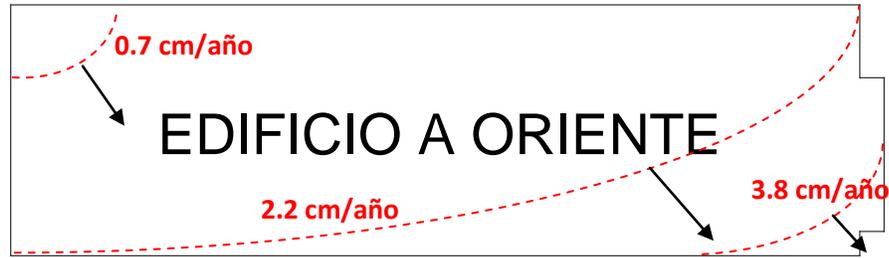
Figura 3.83 Vectores de inclinación cualitativos, edificio A Oriente

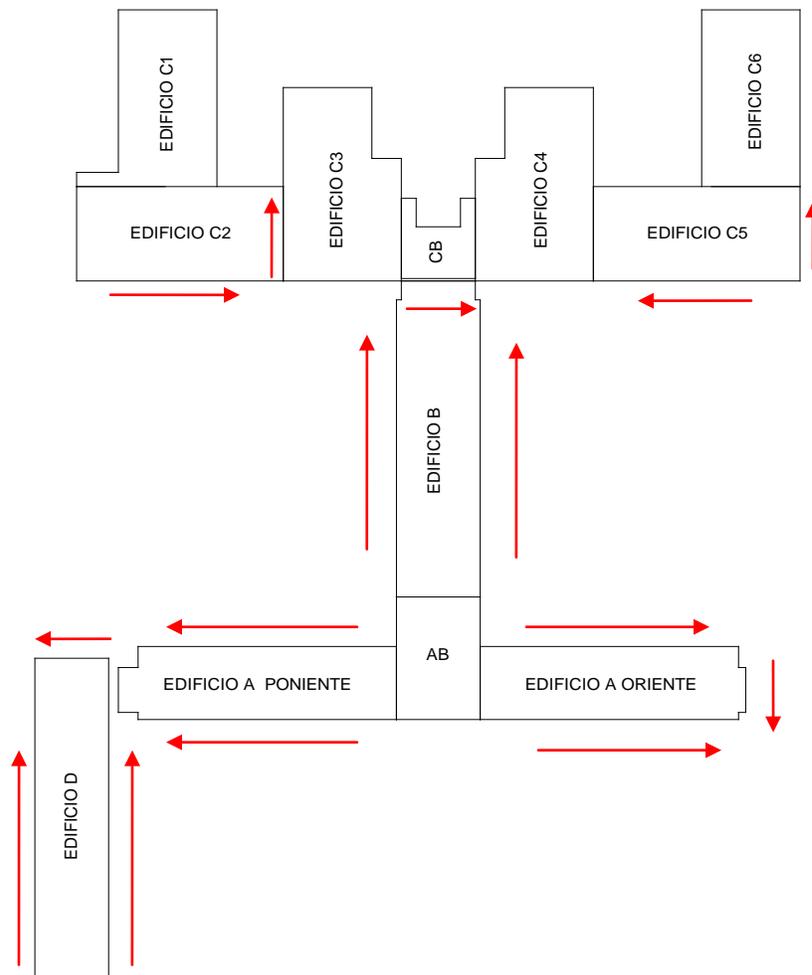
En la siguiente figura se indica con flechas la dirección de la inclinación de algunos de los edificios del CNSCT.

Figura 3. 84 Dirección de inclinación de algunos edificios del CNSCT

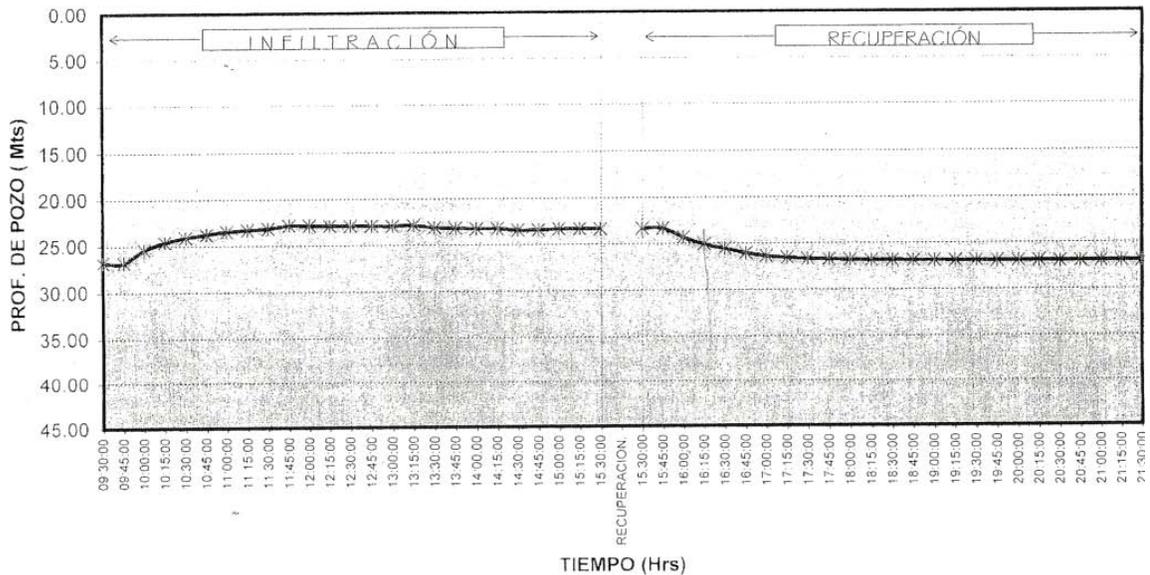
PRUEBA DE INFILTRACIÓN POZO No. 10

Además, de lograrse tal recuperación surge otra tarea igual o más complicada, que es la de mantener la presión recuperada pues existe evidencia de que el agua inyectada en los estratos permeables fluiría rápidamente a través de ellos en virtud del gradiente de presiones que existiría entre el punto de inyección y el resto del estrato permeable. Lo anterior se sustenta en un reporte del funcionamiento de uno de los pozos de prueba de infiltración (Figura 3.85). La gráfica permite ver que al inyectar agua a una profundidad aproximada de 27 m durante un periodo de seis horas con un gasto de 0.1 l/s, se eleva el nivel de agua 4 m como máximo. Cuando se suspende la infiltración de agua, en 45 minutos se pierde el nivel de agua (4 m) que se había elevado durante la inyección.

Figura 3.85 Comportamiento del pozo de prueba número diez

No se sabe con certeza el tiempo de operación del sistema de inyección y bombeo instalado en el CNSCT, de acuerdo a comentarios recibidos se cree que la operación se realizó durante doce meses. Al parecer no se cuenta con evidencias instrumentales con resultados bajo los cuales pudiera evaluarse el funcionamiento de los pozos, que al parecer fueron únicamente de infiltración, además el tiempo que al parecer duró la operación del sistema, no fue el tiempo suficiente para evaluar su funcionamiento debidamente.

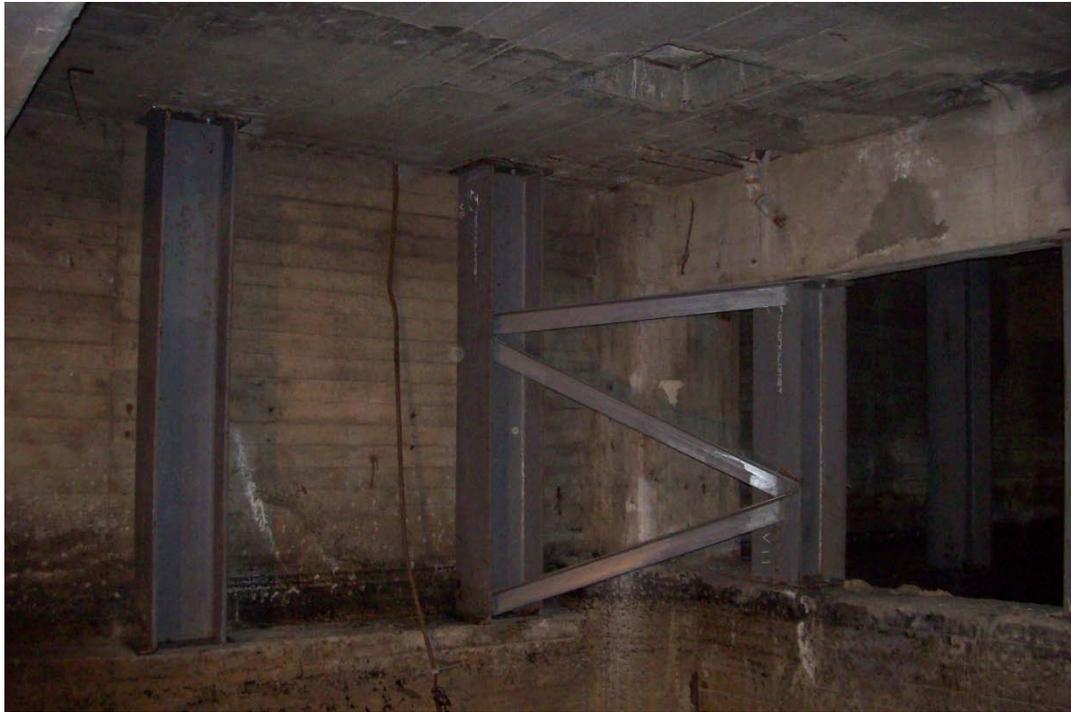
Fotografía 3. Columna apuntalada del cajón de cimentación del edificio D

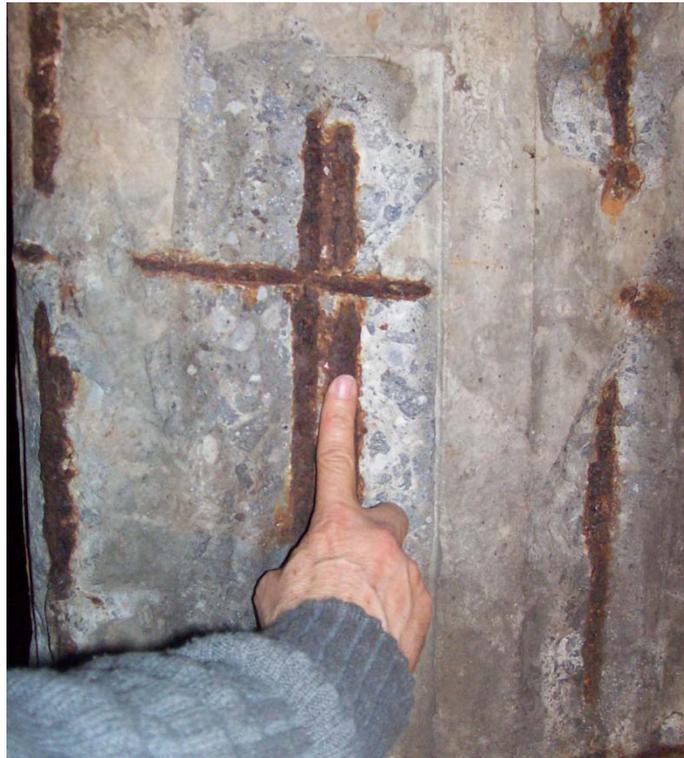
Fotografía 4. Acero de refuerzo expuesto en una columna del cajón
