**SUPERVISIÓN TÉCNICA DE MANTENIMIENTO MENOR DE LA
AUTOPISTA CUERNAVACA ACAPULCO; DEL TRAMO: KM 95+000
AL KM 178+000.**

T E S I N A

ESPECIALISTA EN VÍAS TERRESTRES

ING. UBALDO VERDEJO LARA

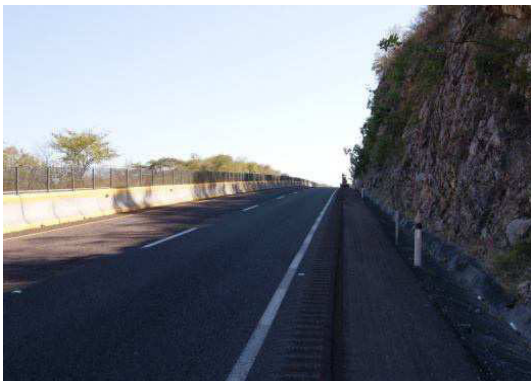
Fotografía No.1 Se observa la existencia de material rocoso, y basura.

01.- Barrido de la superficie de rodamiento y acotamientos. La empresa ejecutora efectuó la limpieza de la superficie de rodamiento y acotamiento en las áreas donde cualquier tipo de material u objeto impida el libre tránsito sobre la superficie de rodamiento. Fotografías No.1, No. 2 y No.3.

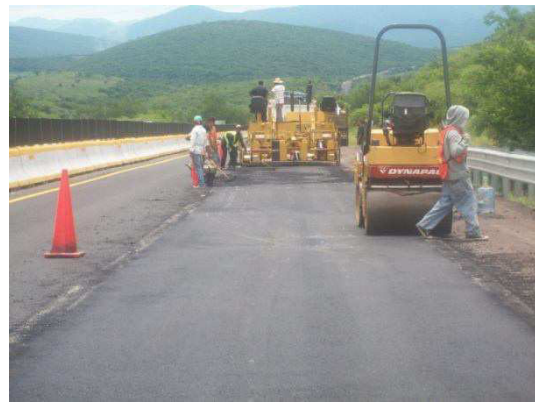
Fotografía No.5. Se observa a personal de la contratista realizando el tendido de material asfáltico.

02.- Bacheo superficial aislado con mezcla en caliente: Es el conjunto de actividades que se realizaron para reponer una porción de pavimento asfáltico que presentó daños como deformaciones y oquedades por desprendimiento o desintegración en zonas localizadas y relativamente pequeñas, cuando las capas subyacentes del pavimento se encuentran en condiciones inestables o con exceso de agua. Se considera bacheo aislado cuando las áreas afectadas tienen una extensión menor de 100m² por cada 700m² de pavimento. Fotografías No.4, No.5 y No.6

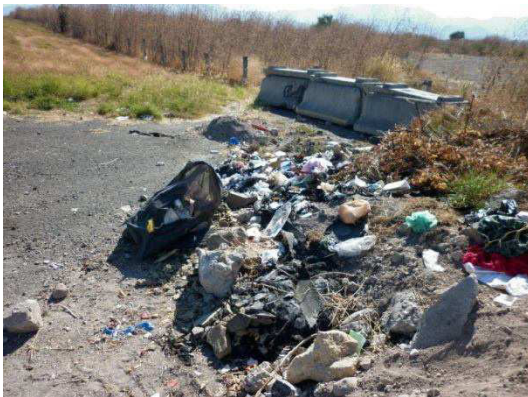
Fotografía No.10 Se observa la basura existente en el derecho de vía.

05.- Recolección, pepena y retiro de basura en el derecho de vía: Se realiza la limpieza y retiro de basura en la zona del derecho de vía y superficie de rodamiento, es el conjunto de operaciones necesarias para el retiro de todo material producto de desperdicio (basura orgánica e inorgánica, incluyendo animales muertos) generado por los usuarios que transitan por la Autopista y que se encuentra dispersa en la superficie de rodamiento, zonas del derecho de vía y obras de drenaje, además de los tambos o depósitos que se utilizan para recolección de tal efecto. Fotografías No.10, No.11 y No.12.

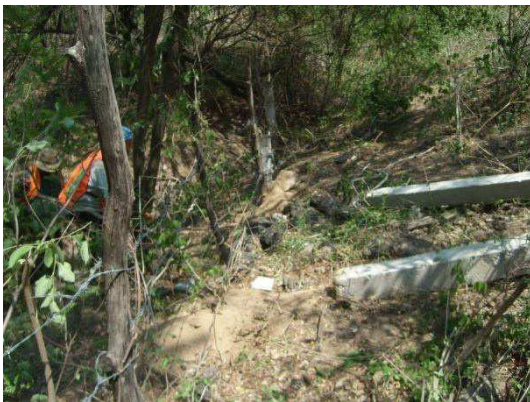
Fotografía No.13 Se observa que para troncos habilitados para el cercado de derecho de vía.

06.- Suministro y colocación de postes de concreto en el cercado del derecho de vía, La reposición de postes en el cercado del derecho de vía, es el conjunto de operaciones necesarias para la colocación de postes faltantes o semidestruídos por ganado, vandalismo, fenómenos meteorológicos u otros causantes que dañen la estructura del elemento. Fotografías No.13, No.14 y No.15.

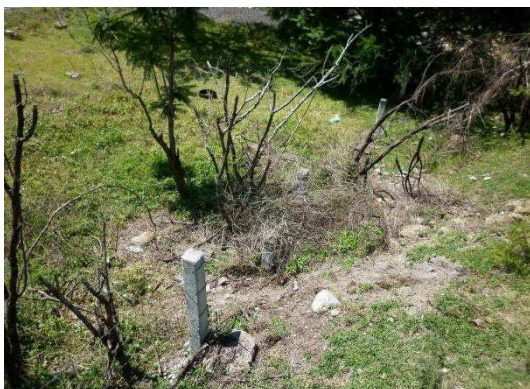
Fotografía No.19 Vista antes de realizar el tensado de alambre de púas.

09.- Tensado de alambre de púas en el cercado del derecho de vía. Es el conjunto de operaciones necesarias para la correcta colocación del alambre entre los postes del cerco del derecho de vía donde el alambre no cuenta ya con la tensión suficiente y se propicia el acceso de semovientes dentro de la zona del derecho de vía. Fotografías No.19, No.20 y No.21.

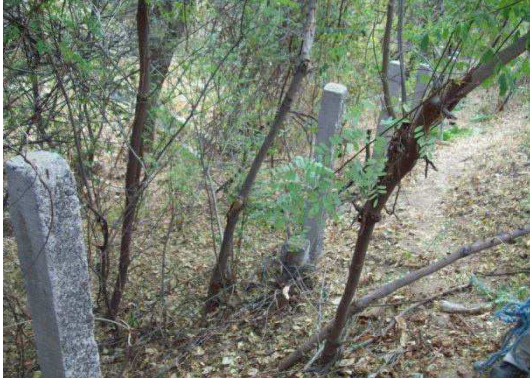
Fotografía No.22 Vista antes de realizar el suministro y colocación de alambre de púas.

10.- Suministro y colocación de alambre de púas en el cercado que delimita el derecho de vía. Conjunto de operaciones necesarias para la reposición de alambre de púas faltante y/o dañado en la cerca que delimita el derecho de vía de la Autopista. Fotografías No.22, No. 23 y No.24.

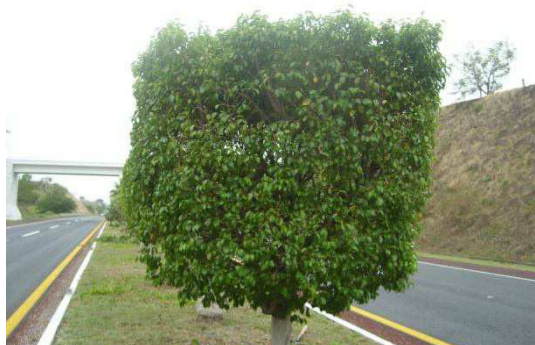
Fotografía No.25 Vista antes de realizar la Poda de árboles en el camellón central.

11.- Poda de árboles en derecho de vía de 1.0 a 2.50 m. Conjunto de operaciones necesarias para darle a los árboles que se encuentran tanto en zonas jardinadas, camellón central y los que se encuentran cercanos al carril de baja y/o acotamientos sobre el derecho de vía con una forma preestablecida, de tal manera que por su crecimiento las ramas no afecten la visibilidad del usuario además de evitar que las ramas de los árboles tapen parcial o totalmente el señalamiento vertical a satisfacción del Organismo y avalada por la Supervisión Externa. Fotografías No.25, No.26 y No.27.

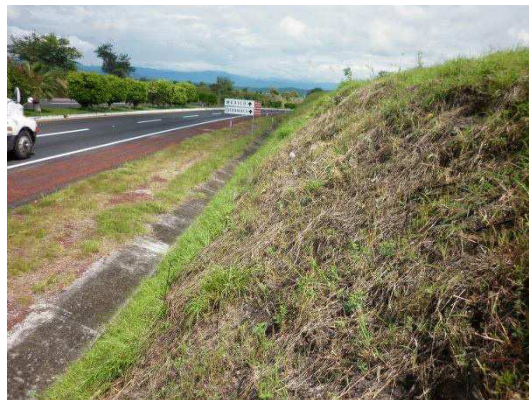
Fotografía No. 36 Vista después de terminados los trabajos de deshierbe en taludes a cualquier altura

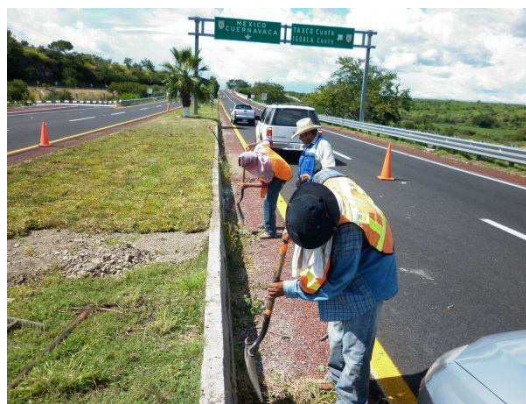
Fotografía No.38. Se observa a personal de la empresa contratista realizando el deshierbe y limpieza de guarnición en el camellón central.

15.- Deshierbe y limpieza de guarnición. Conjunto de actividades que se realizan para llevar a cabo el desenraice y limpieza de la guarnición de todo tipo de hierba, tanto en la parte superior (hombro del derecho de vía) e inferior de esta (área de pavimento).
Fotografías No.37, No.38 y No.39

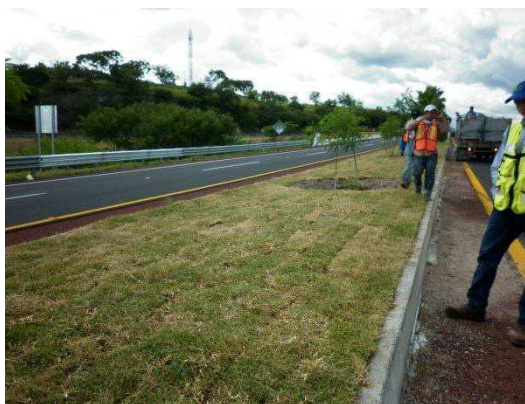
Fotografía No. 39 Vista después de terminados los trabajos de limpieza de guarnición.

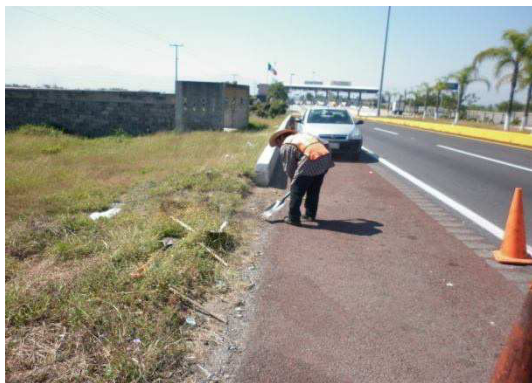
Fotografía No. 40 Se observa el acotamiento sin guarnición.

16.- Suministro y colocación de guarniciones prefabricadas de concreto hidráulico. Son elementos que interceptan y conducen el agua que por el efecto del bombeo corre sobre la corona del camino, descargándola en los lavaderos, para evitar erosión a los taludes de los terraplenes que estén conformados por material erosionable. Fotografías No.40, No.41 y No.42.

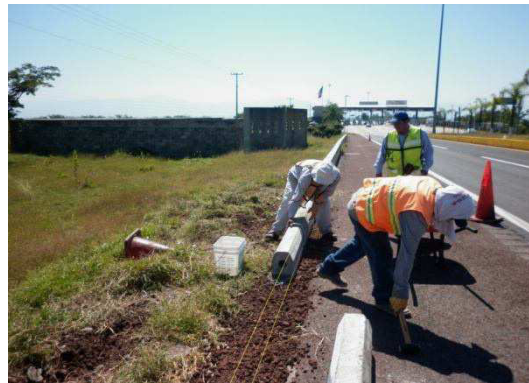
Fotografía No.41. Se observa a personal de la empresa contratista realizando el suministro y colocación de guarniciones prefabricadas de concreto hidráulico.

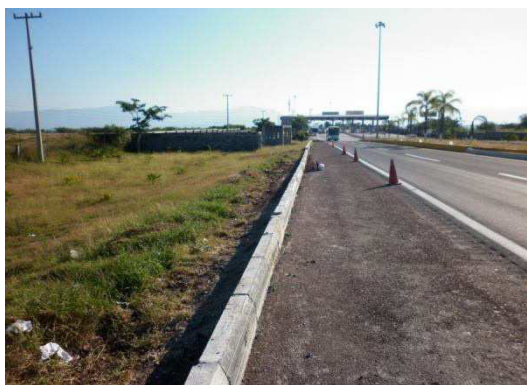
Fotografía No. 42 Vista después de terminados los trabajos de limpieza de guarnición.

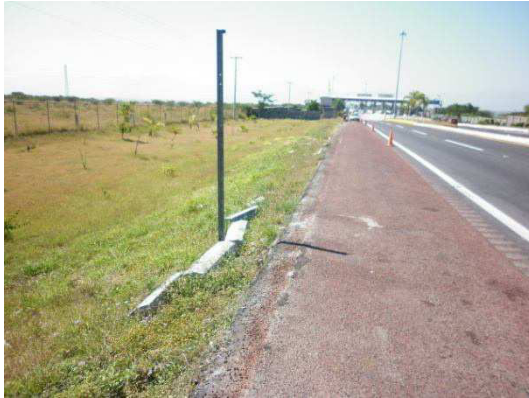
Fotografía No. 43 Se observan algunas secciones de guarnición prefabricada al lado del camino.

17.- Alineación, renivelación y junteo de guarnición prefabricada de concreto hidráulico existente. Conjunto de actividades que se realizan para llevar a cabo el alineamiento y junteo de tramos de guarniciones existentes que han sido desplazadas de su lugar de origen, propiciados por accidentes o estacionamiento de vehículos. Fotografías No.43, No.44 y No.45.

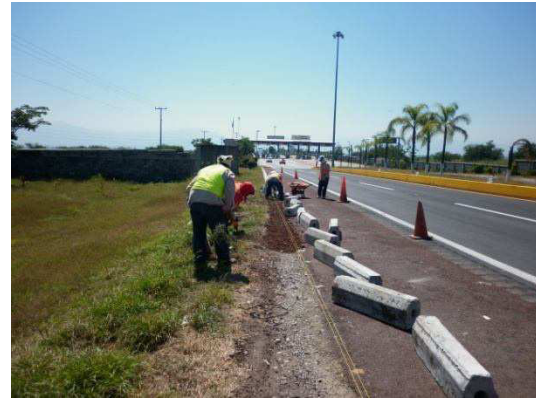
Fotografía No.44. Una vez nivelado y alineado el personal de la contratista procede a la rehabilitación de dichos elementos..

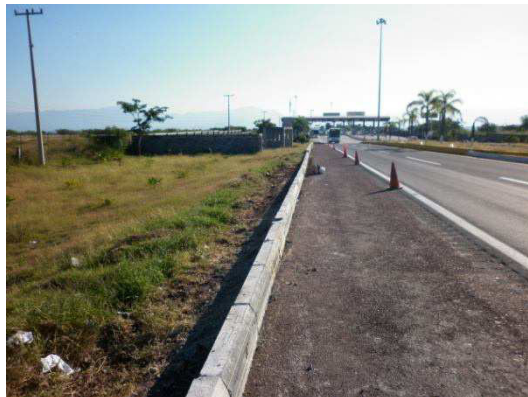
Fotografía No. 45 Vista después de terminados los trabajos de Alineación, renivelación y junteo de guarnición prefabricada de concreto hidráulico existente.

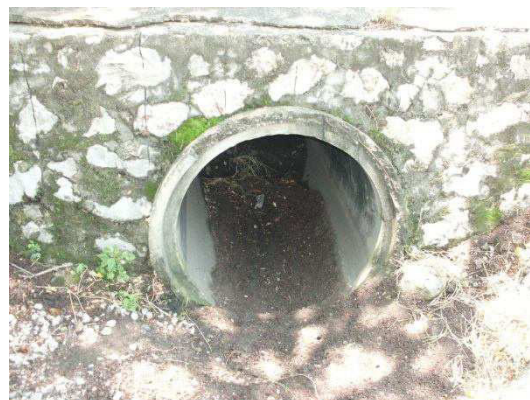
Fotografía No.56. Vista después de realizar el desazolve de la alcantarilla.

22.- Desazolve de alcantarillas cualquier sección. Se removerá toda la materia extraña como tierra, piedras, hierbas, troncos u otros materiales que obstruyan la entrada, la salida o el interior de la alcantarilla que impidan el escurrimiento libre del agua. Es el conjunto de operaciones necesarias para restituir la capacidad hidráulica y eficiencia del drenaje al retirar los materiales azolvados, tales como: basura, tierra, piedras, vegetación y/o todo material extraño que pudiera acumularse dentro de esos elementos de la Autopista, impidiendo el libre escurrimiento del agua. Fotografías No.55, y No.56.

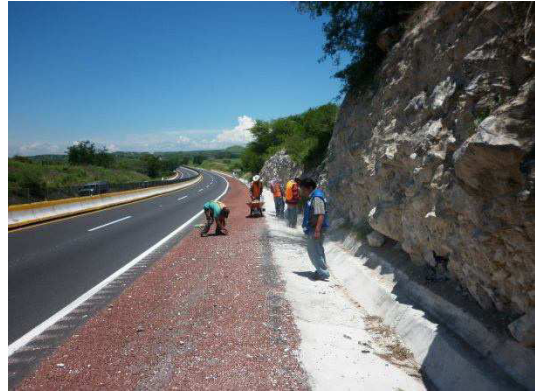
Fotografía No.58. Vista durante barrido y limpieza de cunetas.

23.- Limpieza de cunetas. Se efectuara la remoción de material ajenos, tales como tierra, piedra, hierba, troncos u otros materiales que reduzcan las secciones de estos elementos y que impidan el escurrimiento libre del agua. El desazolve de cunetas es el conjunto de operaciones necesarias para remover los materiales ajenos, tales como tierra, piedras, hierbas, troncos u otros que reduzcan u obstruyan la sección de la cuneta impidiendo el libre escurrimiento del agua. Fotografías No.57, No.58 y No.59.

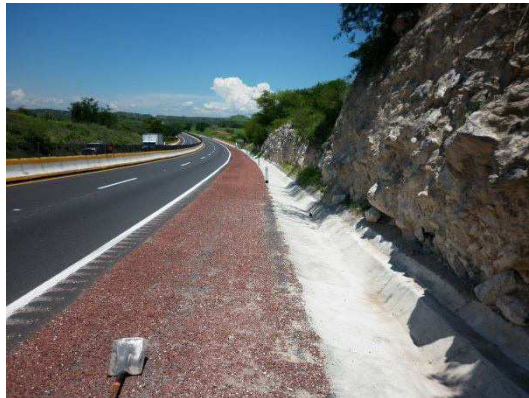
Fotografía No. 59 Vista después de terminados los trabajos de limpieza de cunetas

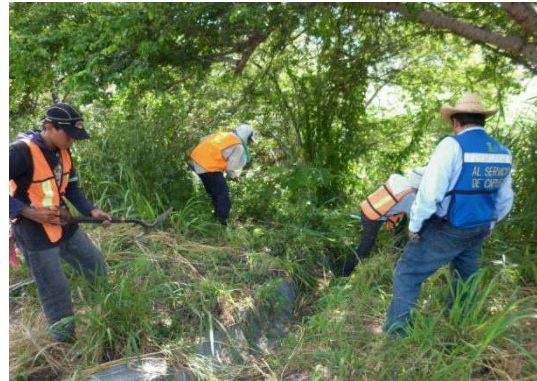
Fotografía No.61. Se observa a personal de la contratista realizando la limpieza y desazolve de lavaderos.

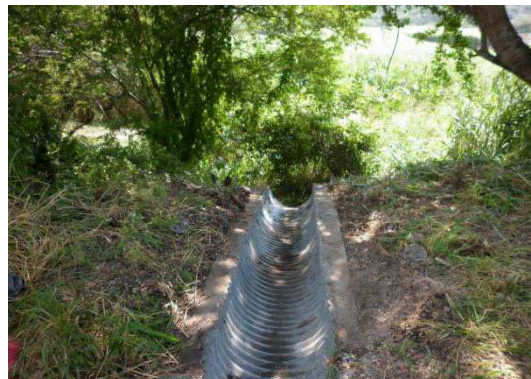
Fotografía No.62. Vista después de realizados los trabajos de limpieza y desazolve de lavaderos.

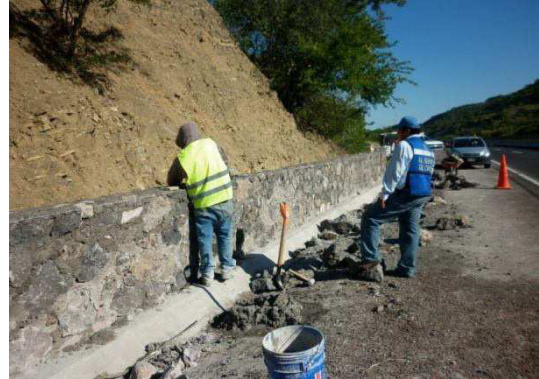
Fotografía No.64. Vista durante la reparación de los muros de mampostería.

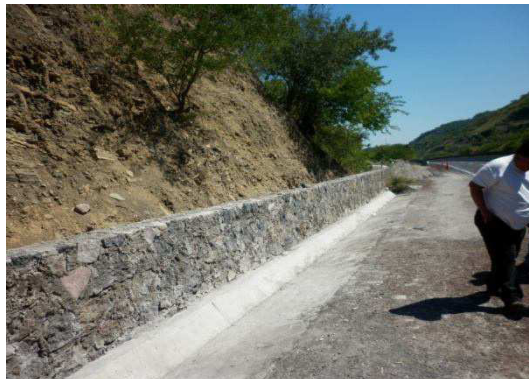
Fotografía No. 65. Vista después de realizados los trabajos de muro de mampostería.

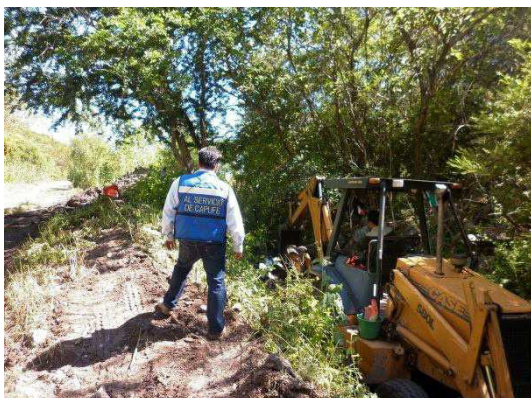
Fotografía No. 66 Se observa retroexcavadora realizando la limpieza del canal de salida de una obra de drenaje.

31.- Desazolve de canales de entrada y salida. Se removerá toda la materia extraña como tierra, piedras, hierbas, troncos u otros materiales que obstruyan la entrada, la salida o el interior de la alcantarilla que impidan el escurrimiento libre del agua. El desazolve de canales de entrada y salida de las obras de drenaje, será el conjunto de operaciones necesarias para retirar el azolve u otro material que obstruya la sección de los cauces naturales y/o artificiales que conducen el agua hacia la obra de drenaje, así como de los que facilitan el libre escurrimiento de aquella en su salida. Fotografías No.66 y No.67.

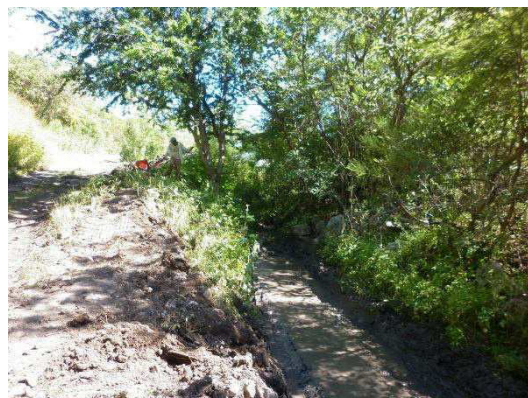
Fotografía No.67. Vista después de realizados los trabajos de desazolve de canales de entrada y salida.

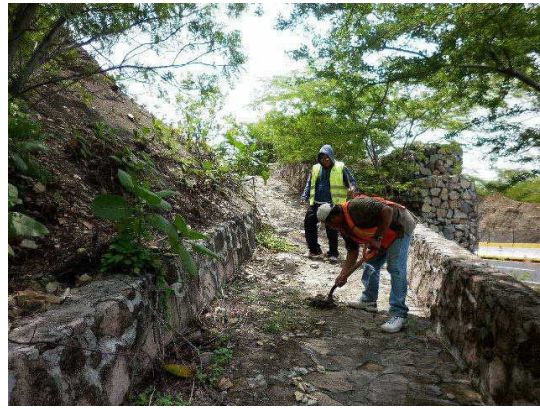
Fotografía No.69. Se observa a personal de la contratista realizando la limpieza de la contracuneta

33.- Desazolve de contra cunetas. Se efectuara la remoción de material ajenos, tales como tierra, piedra, hierba, troncos u otros materiales que reduzcan las secciones de estos elementos y que impidan el escurrimiento libre del agua. El desazolve de contra cunetas es el conjunto de operaciones necesarias para remover los materiales ajenos,

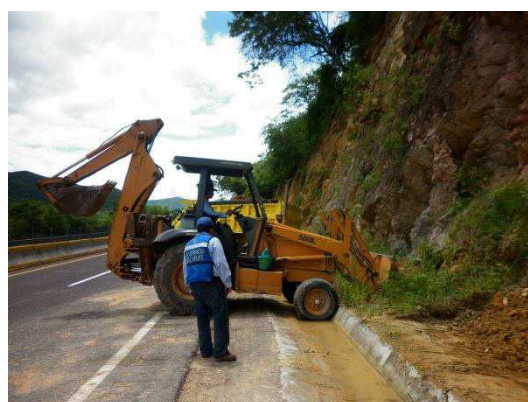
Fotografía No.72. La empresa contratista se auxilió con una retroexcavadora para realizar la extracción del caído.

39.- Extracción de caídos (hasta 30 m³). ante la ocurrencia de un desprendimiento de material de las laderas naturales o del talud de un corte hacia la corona del camino que ocasione una situación de emergencia se deberá retirar dicho material y colocarse las señales preventivas y restrictivas que correspondan. La extracción de caídos, es el conjunto de operaciones necesarias para remover los materiales desprendidos de las laderas naturales o taludes de corte, que caen en la corona y en las zonas laterales del derecho de vía, con el propósito de restituir las condiciones normales de operación de la Autopista. Fotografías No.71, No.72 y No.73

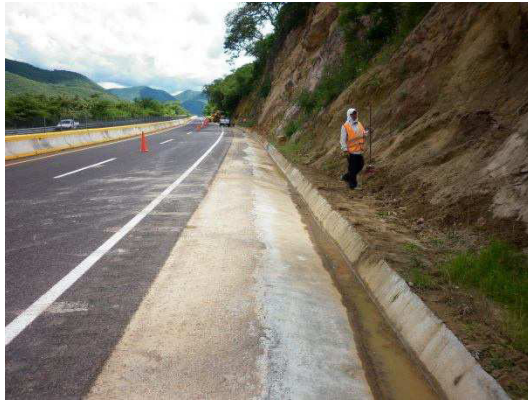
Fotografía No. 73 Vista una vez terminados los trabajos de extracción de caídos.

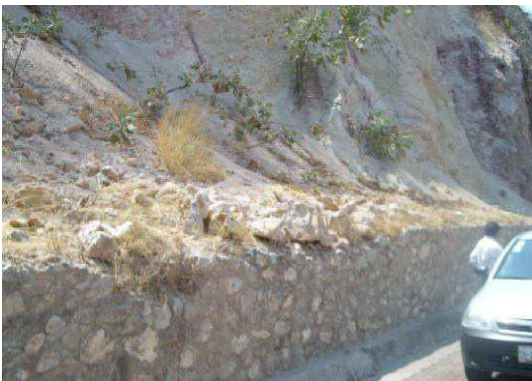
Fotografía No. 74 Se observa el material acumulado en el muro alcancía.

40.- Remoción de material en muro alcancía. Es el conjunto de acciones necesarias para remover los materiales desprendidos de los taludes de cortes o laderas naturales, que hayan sido retenidos por muros alcancía, con el propósito de restituir la capacidad de retención de estos elementos. Fotografías No.74, No.75 y No.76

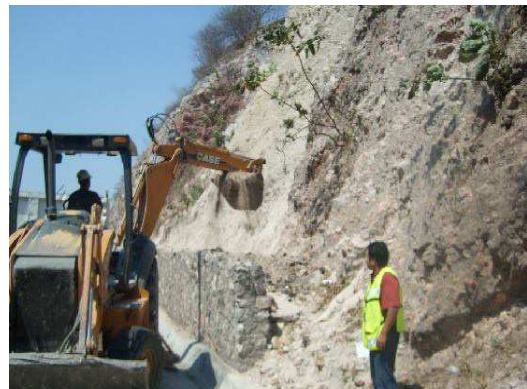
Fotografía No.75. La empresa contratista se auxilió con una retroexcavadora para realizar la remoción de material en muro alcancía.

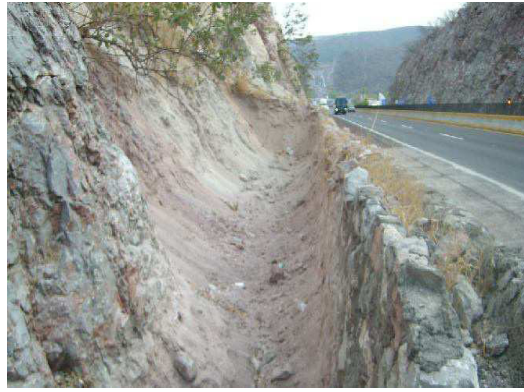
Fotografía No. 76 Vista del muro
alcanzó una vez removido el material
acumulado.

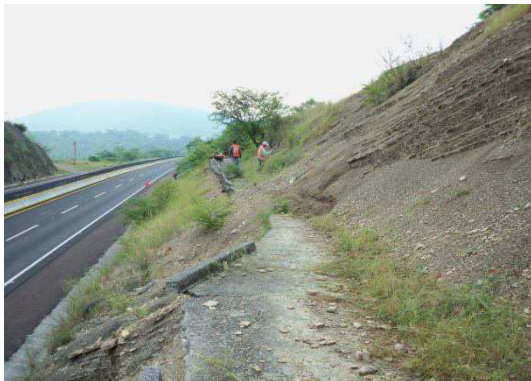
Fotografía No. 77 Vista de la berma
antes de iniciar los trabajos de remoción
de material.

41.- Remoción de material en bermas a cualquier altura. El desazolve de bermas es el conjunto de actividades necesarias para retirar el azolve u otros materiales desprendidos de las laderas naturales o taludes de cortes que caen y se depositan en la berma del corte, con el propósito de evitar que dicho material caiga hasta la superficie de rodamiento causando molestias a los usuarios de la Autopista. Fotografías No.77, No.78 y No.79.

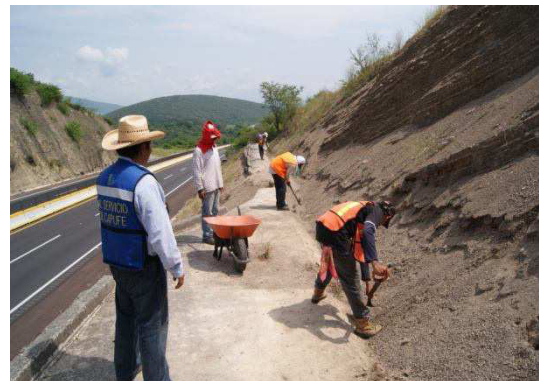
Fotografía No.78. Se observa a personal
de la empresa contratista realizando la
remoción de material acumulado.

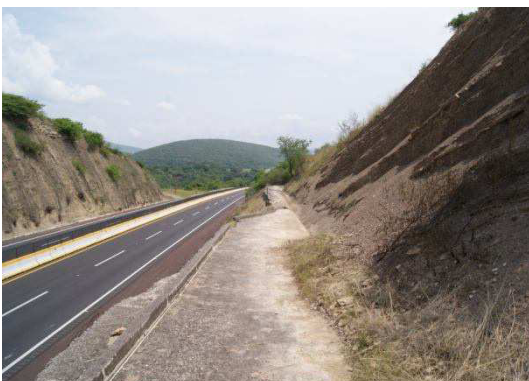
Fotografía No. 79 Vista después de la
remoción de material acumulado

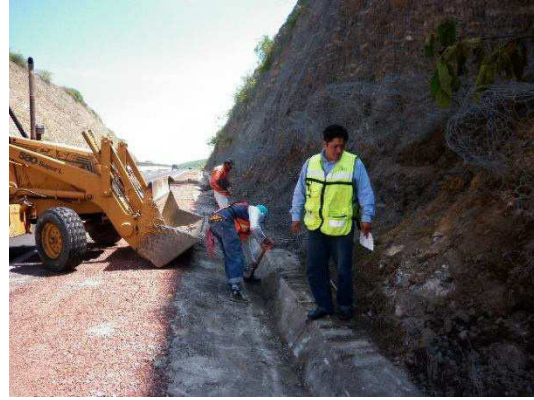
Fotografía No.81. Se observa a personal de la empresa contratista realizando la remoción de material acumulado.

46.- Retiro de material acumulado en malla triple torsión en el talud del corte. La extracción de material acumulado en la malla, es el conjunto de operaciones necesarias para remover los materiales desprendidos de las laderas naturales o taludes de corte, que caen y pueden ocasionar accidentes en el área de rodaje. Fotografías No.80, No.81 y No.82.

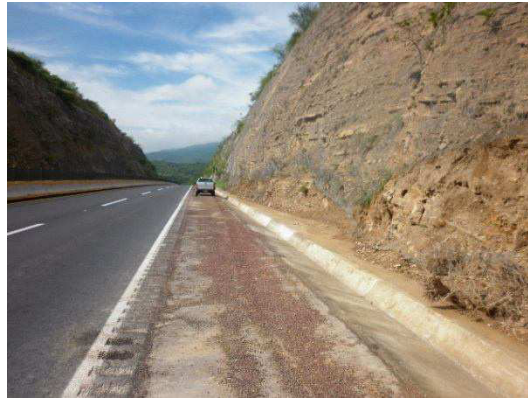
Fotografía No. 82 Vista después de realizados los trabajos de retiro de material acumulado en malla triple torsión en el talud del corte

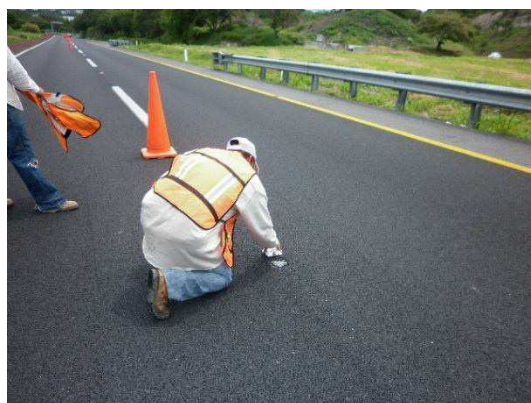
Fotografía No.84. Se observa a personal de la empresa contratista realizando la colocación de vialeta blanca.

48.- Suministro y colocación de vialetas unidireccionales blancas. Dispositivo de señalización colocado en la superficie de rodamiento con ciertas características, que permiten la reflexión del haz luminoso que incide en ellos provocando un efecto de iluminación, este lleva un elemento reflejante de color blanco, en una cara, según el caso y de frente al sentido del tránsito, cumplirán lo establecido en las Normas N.CMT.5.04/08, Vialetas y Botones, así como en las demás Normas aplicables del Libro CMT. Características de los Materiales. Fotografías No.83, No.84 y No.85.

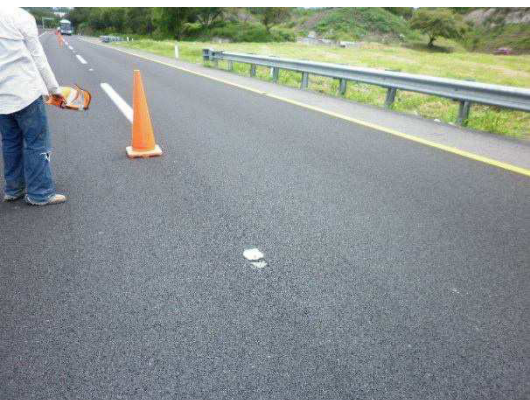
Fotografía No. 85 Vista del tramo después de la colocación de vialeta

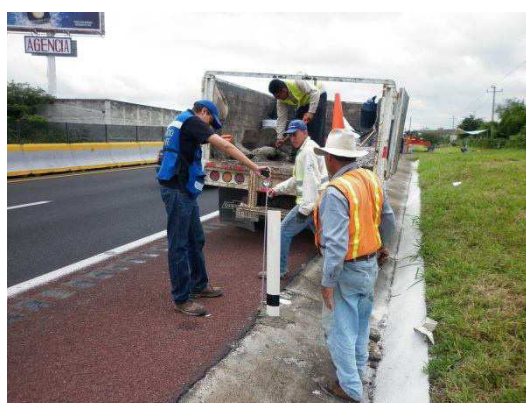
Fotografía No. 87. Vista durante el suministro de indicador de alineamiento.

52.- Suministro y colocación de indicadores de alineamiento con reflejante blanco. La reposición de indicadores de alineamiento (fantasmas) será el conjunto de operaciones necesarias para suministrar y colocar los indicadores de alineamiento que hagan falta o se encuentren dañados, todo esto con el propósito de restituir las condiciones de seguridad de los usuarios que utilizan la Autopista. Fotografías No.86, No.87 y No.88.

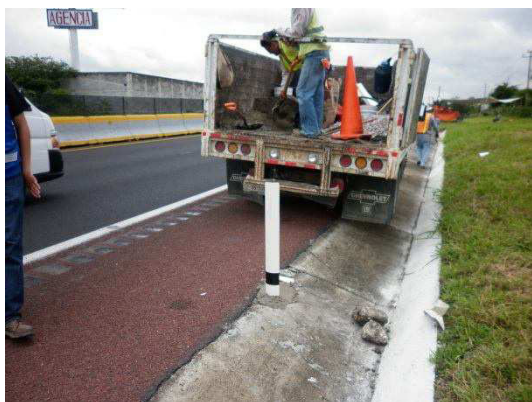
Fotografía No. 88. Vista después del suministro de indicador de alineamiento.

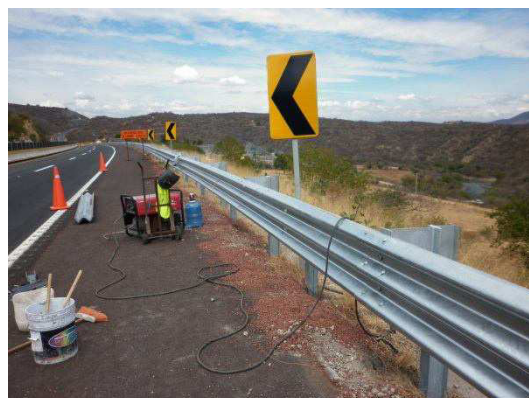
Fotografía No. 94. Vista una vez terminado el suministro y colocación de defensa metálica de tres crestas.

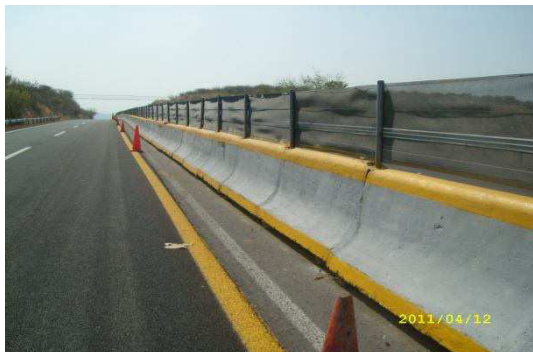
Fotografía No. 95 Tramo antes de iniciar los trabajos de aplicación de pintura en franjas de barrera central.

60.- Suministro y aplicación de pintura en franja de barrera central. Es el conjunto de actividades para aplicar dos franjas de pintura esmalte amarillo en la parte inferior y superior lateral en ambas caras de la barrera central, estas franjas tienen la función de guiar y delimitar el sentido del tránsito. Fotografías No.95, No.96 y No.97.

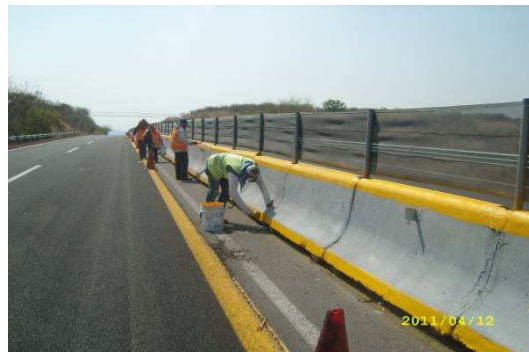
Fotografía No.96. Vista durante la aplicación de pintura en franjas de barrera central.

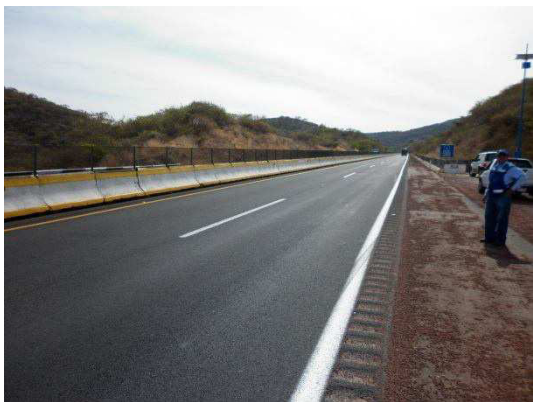
Fotografía No. 98 Vista de tramo antes de iniciar los trabajos de suministro y aplicación de pintura blanca en rayas discontinuas

63.- Suministro y aplicación de pintura blanca en rayas discontinuas. Son marcas en forma de rayas de 15 cm de ancho que se pintan sobre el pavimento con el fin de delinear las características geométricas de las vialidades y canalizar el tránsito, para ello se utiliza pintura de señalamiento de tránsito esparcida en forma discontinua para formar la raya separadora de carriles de circulación (color blanco). Fotografías No.98, No.99 y No.100.

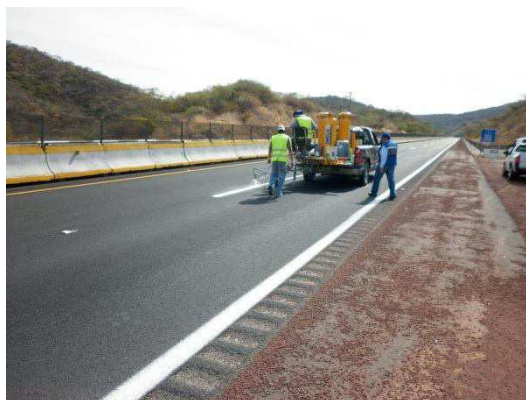
Fotografía No. 99. Se observa a la pintarías realizando el suministro y aplicación de pintura blanca en rayas discontinuas

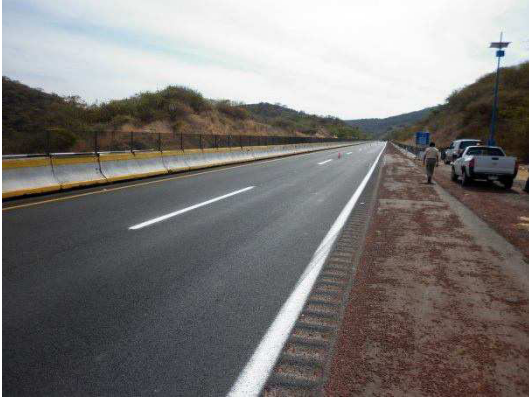
Fotografía No. 100. Vista después de realizados los trabajos de suministro y aplicación de pintura blanca en rayas discontinuas

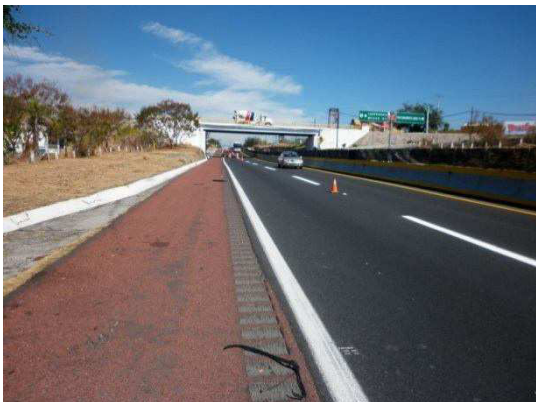
Fotografía No. 101 Vista de tramo antes de iniciar los trabajos de suministro y aplicación de pintura blanca en rayas continuas.

64.- Suministro y aplicación de pintura blanca en rayas continuas. Son marcas en forma de rayas de 15 cm de ancho que se pintan sobre el pavimento con el fin de delinear las características geométricas de las vialidades y canalizar el tránsito, para ello se utiliza pintura de señalamiento de tránsito esparcida en forma continua para formar la raya en la orilla derecha (color blanco). Fotografías No.101, No.102 y No.103

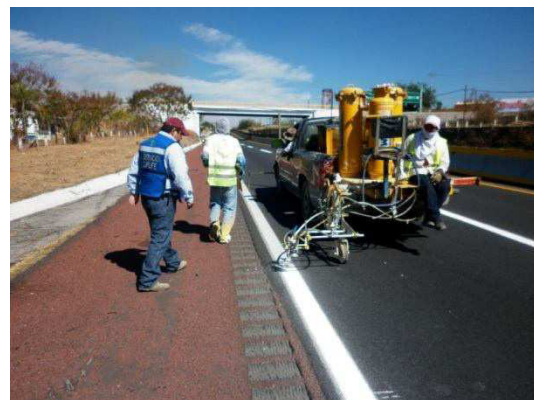
Fotografía No. 102. Se observa a la pintarías realizando el suministro y aplicación de pintura blanca en rayas continuas.

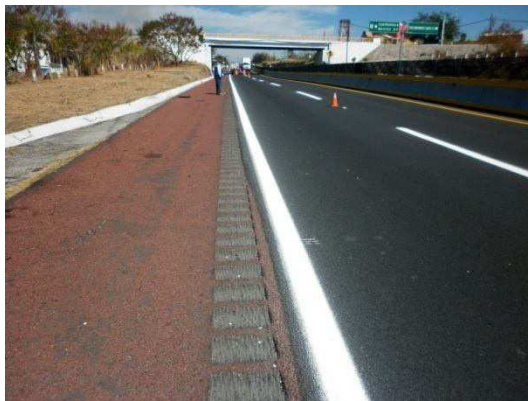
Fotografía No. 103. Vista después de realizados los trabajos de suministro y aplicación de pintura blanca en rayas continuas.

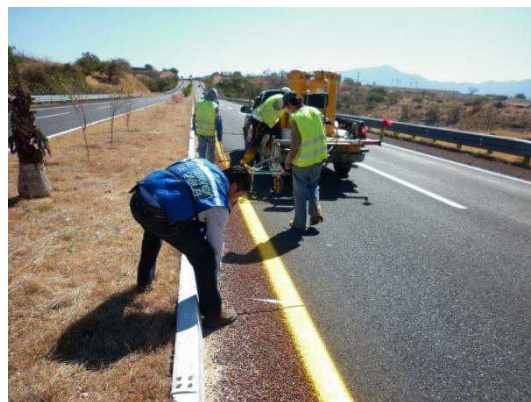
Fotografía No. 105. Se observa a la pintorías realizando el suministro y aplicación de pintura amarilla en rayas continuas.

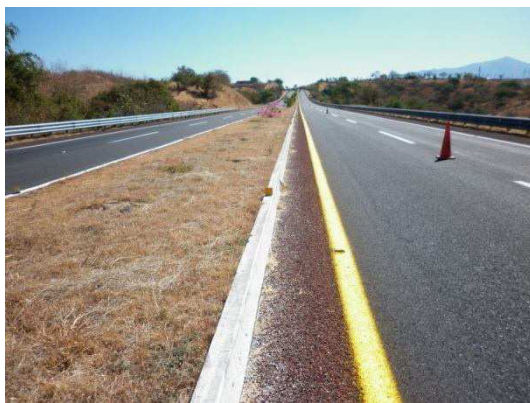
Fotografía No. 106. Vista después de realizados los trabajos de suministro y aplicación de pintura amarilla en rayas continuas.

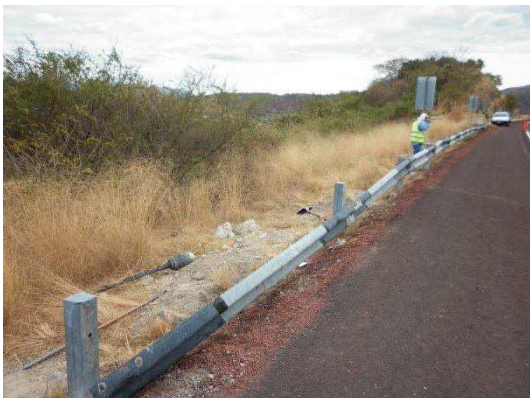
Fotografía No. 109 Se observa el estado que guardaba la defensa metálica existente.

77.- Desmantelamiento de defensa metálica de dos crestas. El conjunto de operaciones necesarias para desmantelamiento de la defensa de dos crestas el cual se cambiara por tres crestas. Fotografías No.109 y No.110

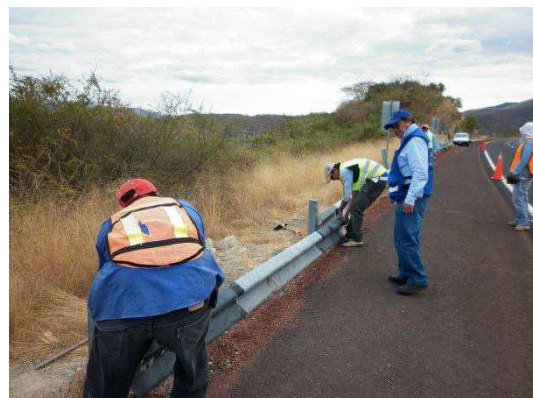
Fotografía No. 110. Vista durante el desmantelamiento de la defensa metálica de dos crestas.

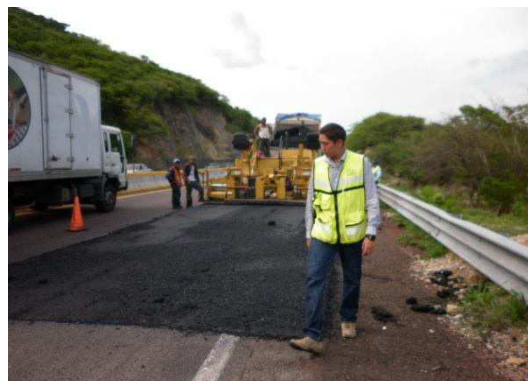
Fotografía No. 112. Vista durante los trabajos de tendido de mezcla asfáltica en caliente.

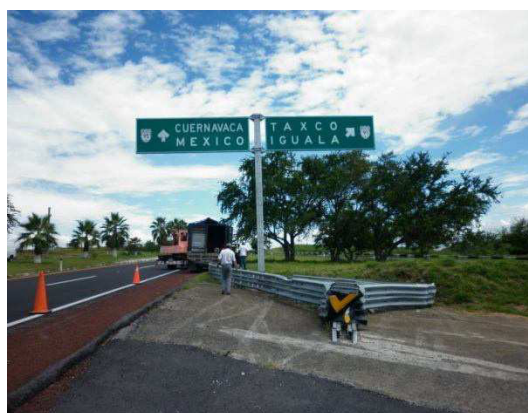
Fotografía No. 116 Vista después del suministro e instalación de 2 señales bandera doble SID-14.

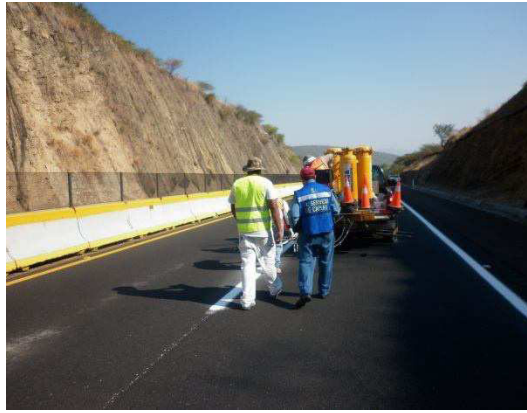
Figura No. 117. Se observa a personal de la supervisión verificando la aplicación de la pintura blanca en rayas discontinuas.

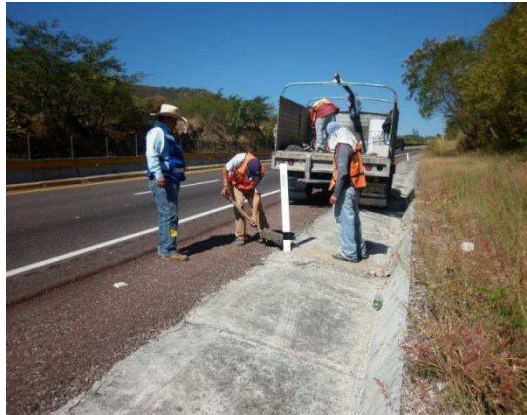
Figura No. 118, se observa a personal de la supervisión realizando la inspección y verificación del relleno con concreto hidráulico del indicador de alineamiento vertical.
