**INSPECCION DETALLADA Y PROYECTO DE REPARACIÓN DEL  
PUENTE ALVARADO UBICADO EN ALVARADO VERACRUZ**

**T E S I N A**

**ESPECIALISTA EN CONSTRUCCIÓN**

**ING. PEDRO EDUARDO AGUILAR CERVANTES**

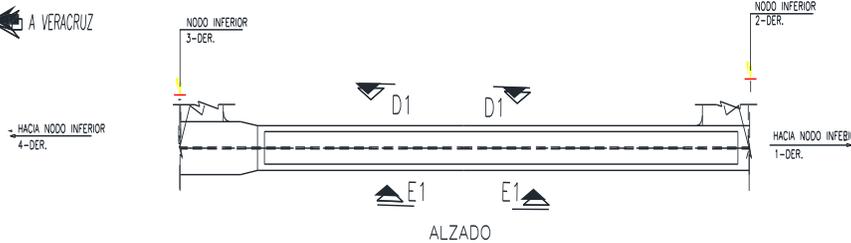
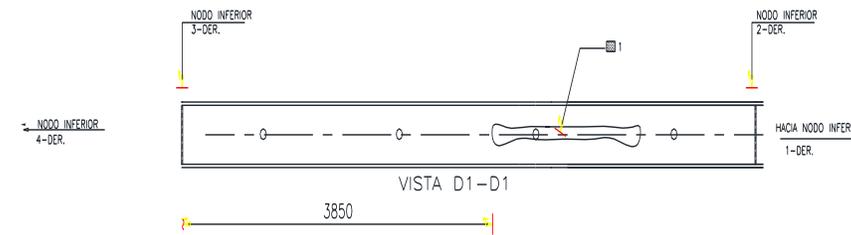
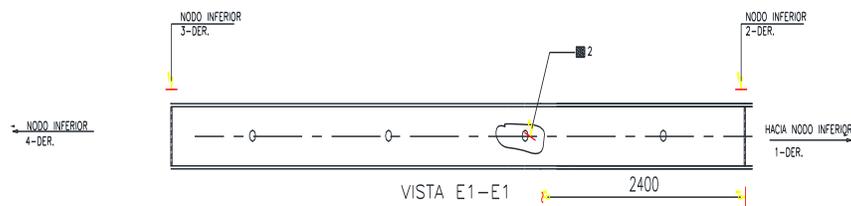
1. Desprendimiento de pintura en alma de la sección de 150x10 cm.
2. Presencia de oxido, en alma de la sección de 45x10 cm.

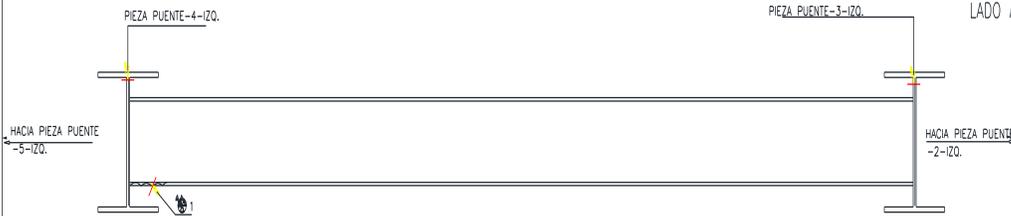
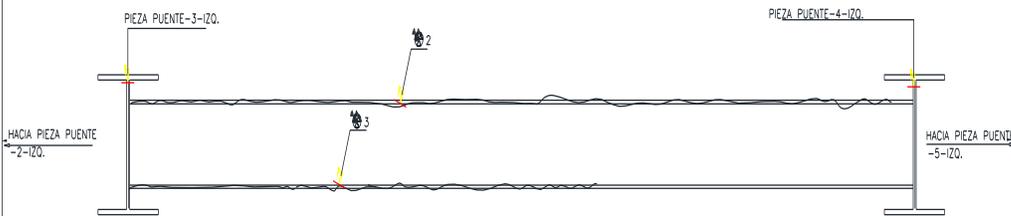
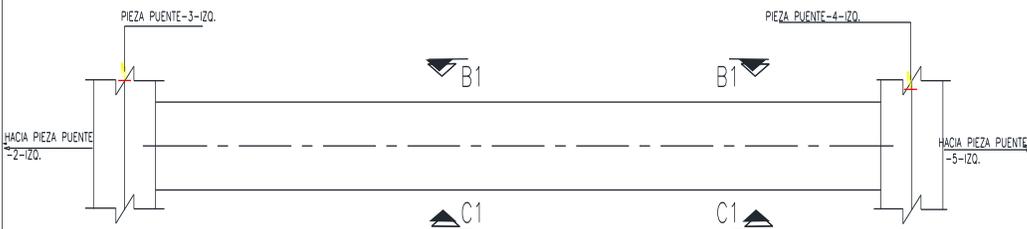
### LARGUERO EXTERIOR-3-IZQ. LADO AGUAS ARRIBA.

1. Presencia de óxido e inicio de corrosión en espesor de patín superior de la sección de 30 cm de longitud.
2. Presencia de óxido e inicio de corrosión en espesor de patín inferior de la sección de 560 cm de longitud.
3. Presencia de óxido e inicio de corrosión en espesor de patín inferior de la sección de 385 cm de longitud.

- Se realizara el proyecto de reparación en el tramo metálico para retirar la oxidación excesiva en los elementos estructurales tanto de la armadura original como del arco. Así mismo de darán las recomendaciones para la aplicación de primario y pintura
- Se realizara el proyecto de reparación en el tramo metálico para la Socavación por corrosión en elementos estructurales, principalmente en la zona de nodos inferiores de montante con cuerda inferior de armadura.
- Se realizara el proyecto de reparación en el tramo metálico para reparar la falta de sección de algunos elementos de acuerdo al proyecto original, y algunos tornillos y/o remaches en placas de conexión.

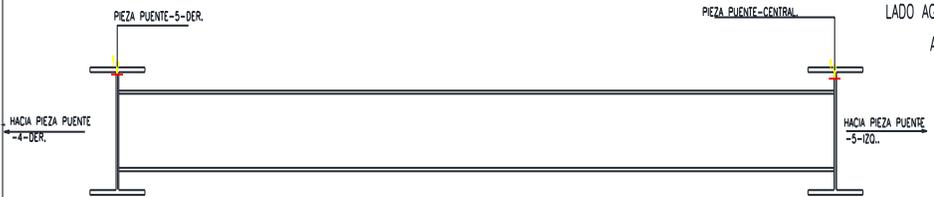
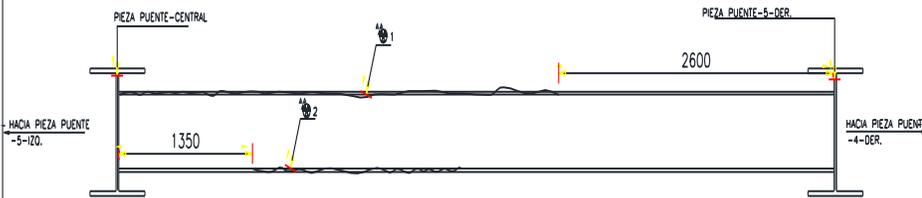
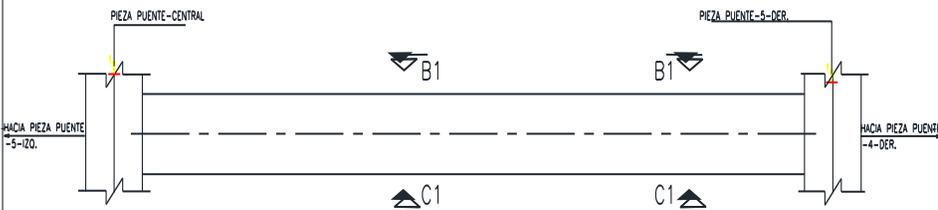
### LARGUERO EXTERIOR-5-DER. LADO AGUAS ARRIBA.

1. Presencia de óxido e inicio de corrosión en espesor de patín superior de la sección de 440 cm de longitud.
2. Presencia de óxido e inicio de corrosión en espesor de patín inferior de la sección de 185 cm de longitud.

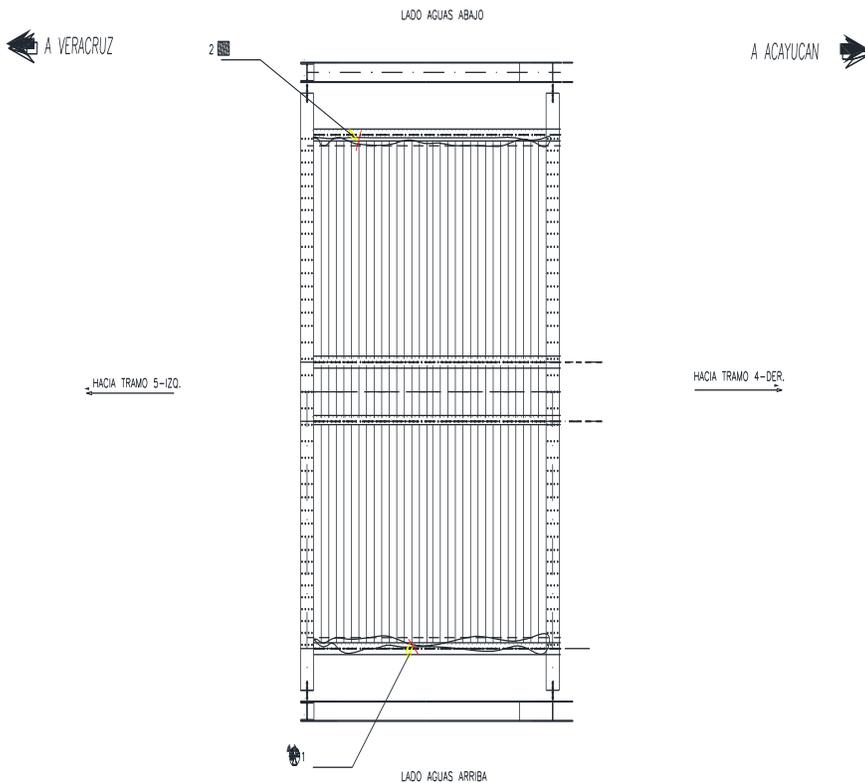
**CLARO :** 4-5  
**MONTEN:** TRAMO-5-DER.

1. Presencia de oxido e inicio de co-rru-sion en seccion del ángulo de lar-guero de 580 cm de longitud. Tambi-en existe oxidación en monten en 20 cm.
2. Presencia de oxido en seccion del ángulo de larguero de 580 cm. de longitud.

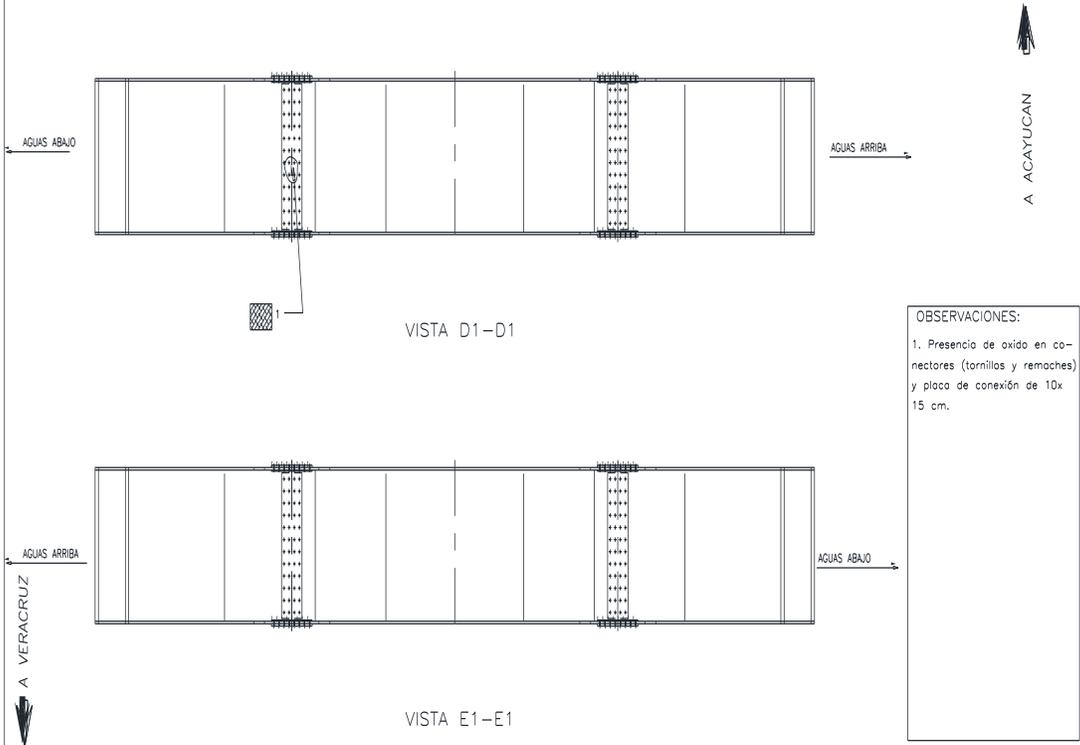
CLARO : 4-5  
 ARRIOSTRAMIENTO : ARRIOSTRAMIENTO IZQUIERDO

**OBSERVACIONES:**  
 1. Presencia de oxido en conectores (tornillos y remaches) y placa de conexión de 10x 15 cm.

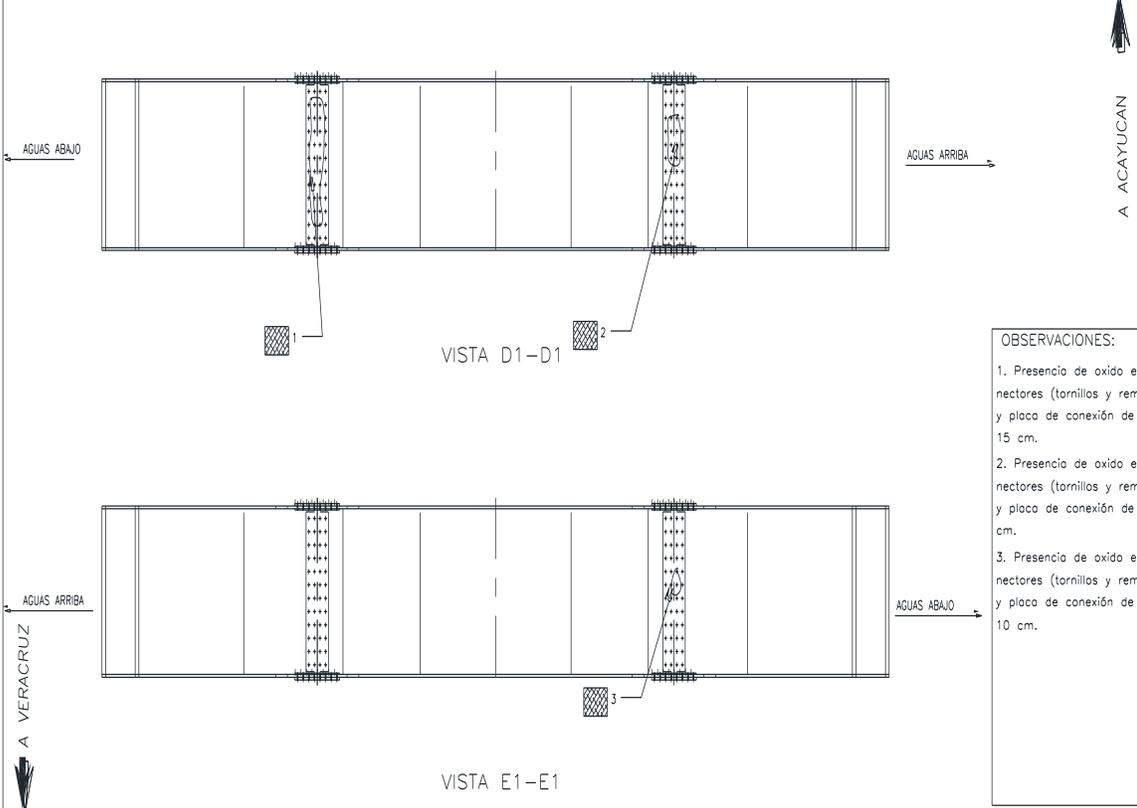
CLARO: 4-5  
 ARRIOSTRAMIENTO: ARRIOSTRAMIENTO DERECHO

1. Presencia de oxido en co-nectores (tornillos y remaches) y placa de conexión de 90x 15 cm.
2. Presencia de oxido en co-nectores (tornillos y remaches) y placa de conexión de 10x25 cm.
3. Presencia de oxido en co-nectores (tornillos y remaches) y placa de conexión de 15x 10 cm.

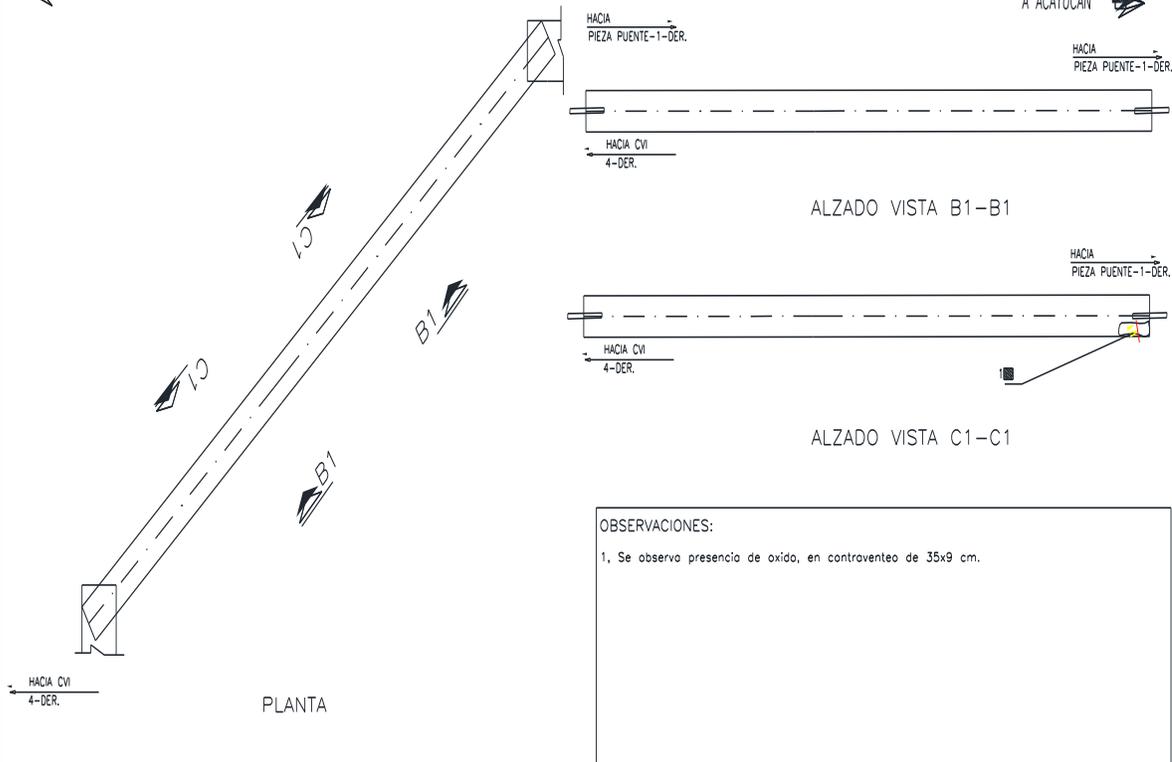
### CONTRAVENTEO INFERIOR-1-DERECHO

1. Se observa presencia de oxido, en contraenteo de 35x9 cm.

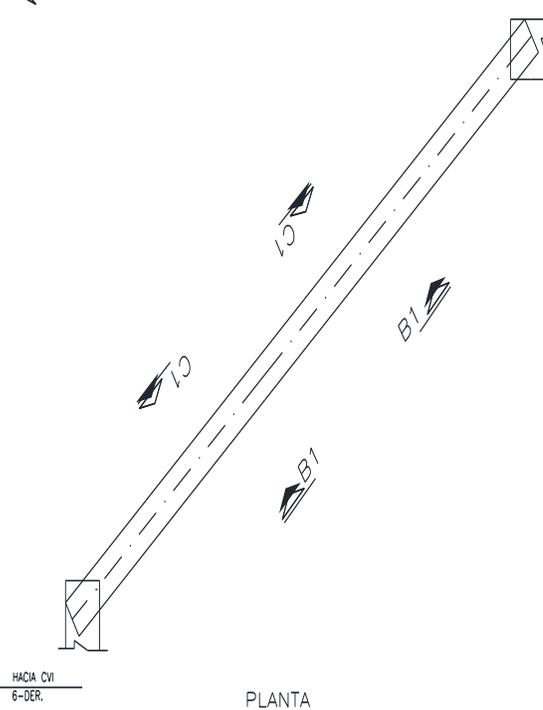
CLARO : 4-5  
 CONTRAVENTEIO INF.: CVI-3-DERECHO

1. Presencia de oxido e inicio de corrosión en espesor del ángulo del contraenteio, de 70 cm. longitud.
2. Presencia de oxido e inicio de corrosión en ángulo del contraenteio, de 15x7 cm.
3. Presencia de oxido e inicio de corrosión en espesor del ángulo del contraenteio, de 50 cm. longitud.

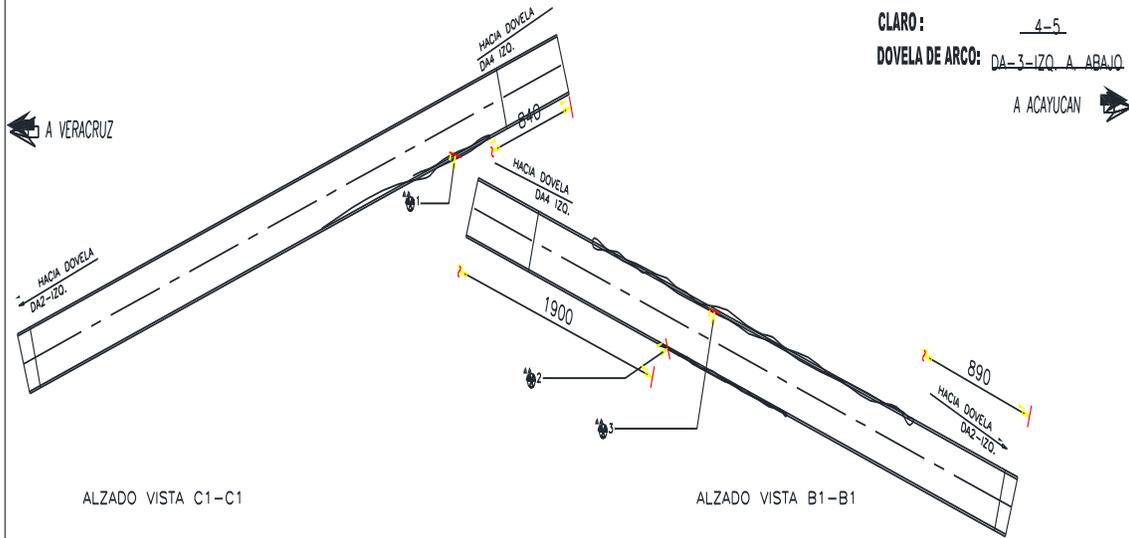
CLARO: 4-5  
 DOVELA DE ARCO: DA-3-IZQ. A ABAJO  
 A ACAYUCAN

**OBSERVACIONES:**  
 1. Corrosión en aristo inferior de 200 cm de longitud.  
 2. Corrosión en aristo inferior de 175 cm de longitud.  
 1. Corrosión en aristo inferior de 450 cm de longitud.

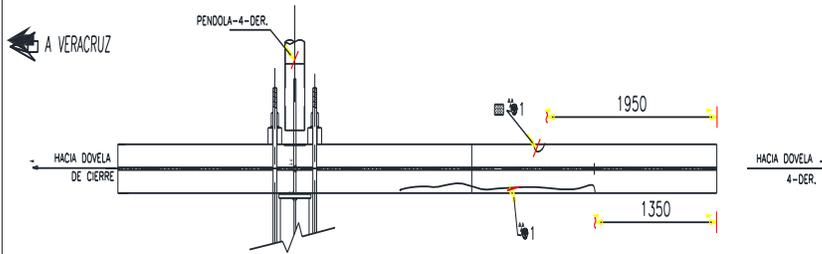
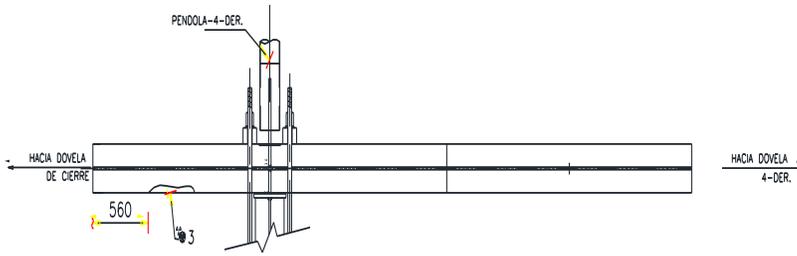
CLARO: 4-5  
 DOVELAS: DOVELA-5-DER. A. ABAJO  
 A VERACRUZ      A ACAYUCAN

1. Presencia de óxido e inicio de corrosión en placa de patin, parte inferior de 130x10 cm.
2. Desprendimiento de pintura y presencia de óxido en placa de patin, parte superior 15x7 cm.
3. Presencia de óxido e inicio de corrosión en placa de patin, parte inferior de 45x5 cm.

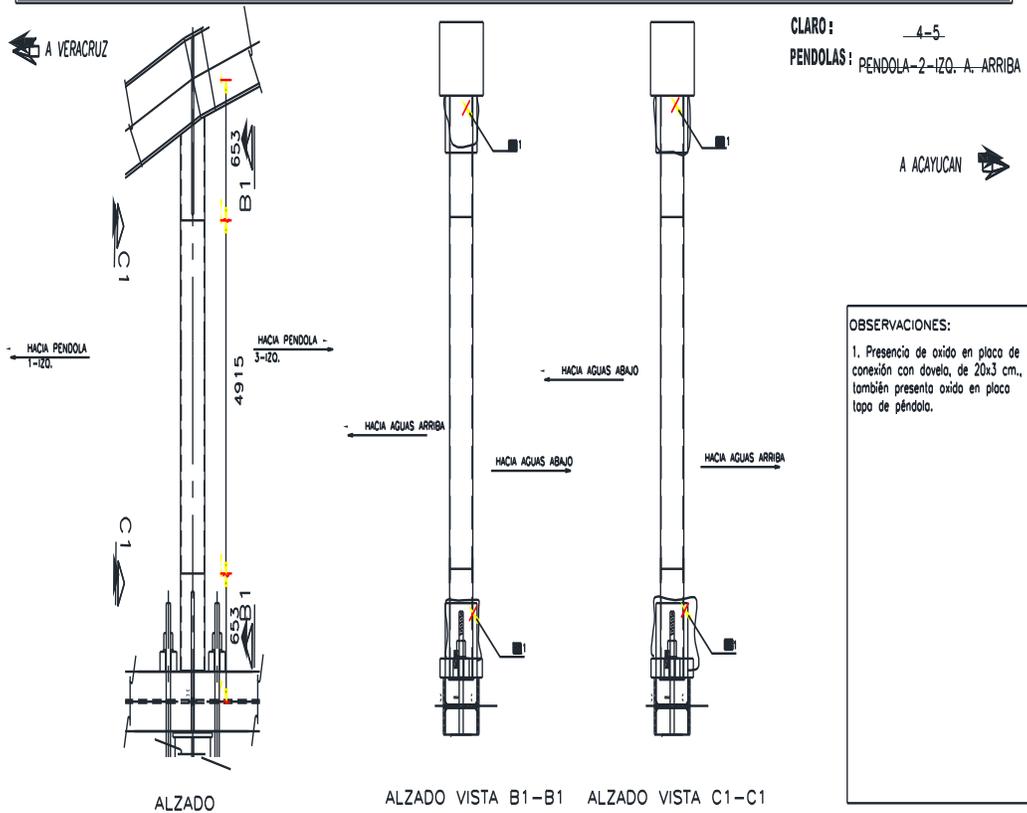
**OBSERVACIONES:**  
 1. Presencia de oxido en placa de conexión con dovela, de 20x3 cm., también presenta oxido en placa topo de péndola.

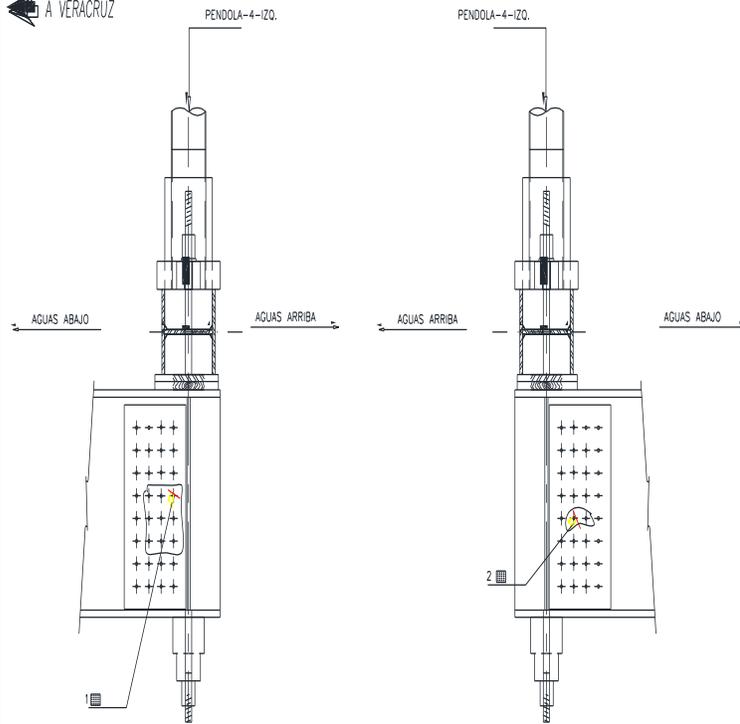
**SISTEMA DE CONEXIÓN ENTRE ARMADURAS-P. PENDOLA-4-IZQ.**

1. Corrosión en conectores (tornillos y remaches), aparentada con pintura, en un área de 25x30 cm.
2. Corrosión en conectores (tornillos y remaches), aparentada con pintura, en un área de 15x10 cm.

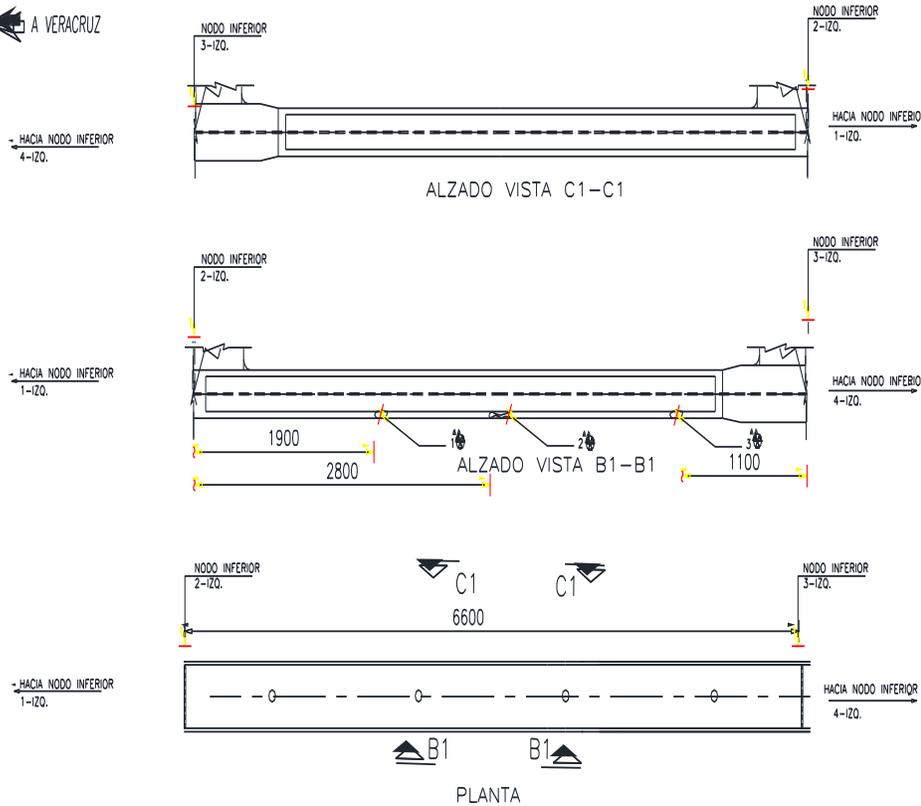
#### CUERDA INFERIOR-2-IZQUIERDA LADO AGUAS ABAJO

1. Existe presencia de oxido e inicio de corrosión en placa del patin de la sección, parte inferior de 10x5cm.
2. Existe presencia de oxido e inicio de corrosión en placa del patin de la sección, parte inferior de 25x6cm.
3. Existe presencia de oxido e inicio de corrosión en placa del patin de la sección, parte inferior de 10x5cm.

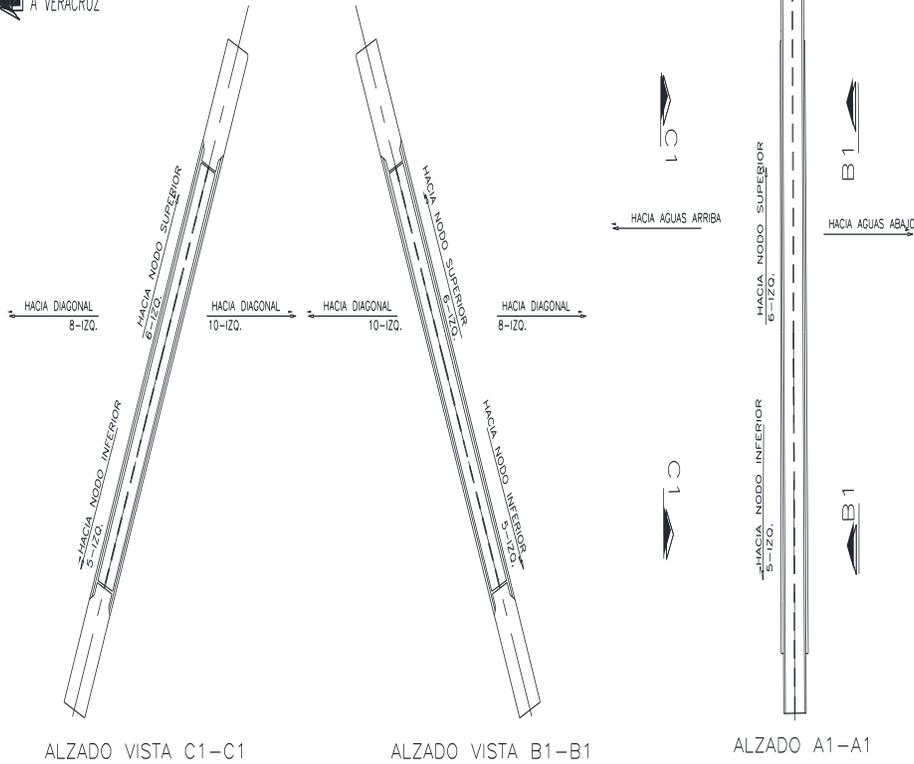
### DIAGONAL-9-IZQUIERDA LADO A. ARRIBA

1. El elemento se encuentra sin daños en esta zona.

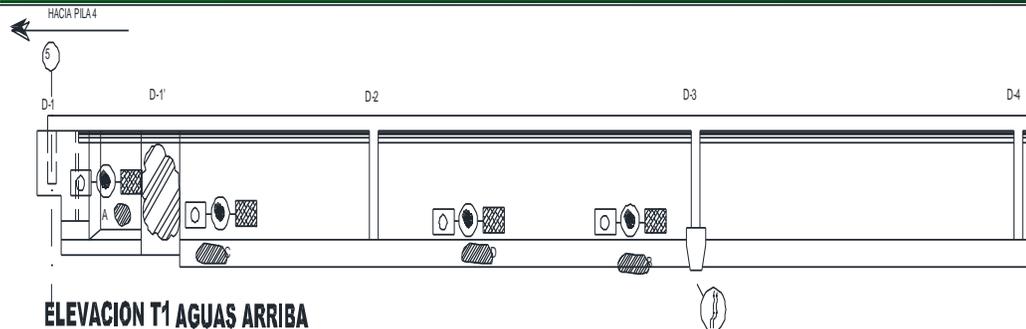
ELEVACION T1 AGUAS ARRIBA

- ESCURRIMIENTO DE OXIDO EN ELEMENTOS DESVIADORES

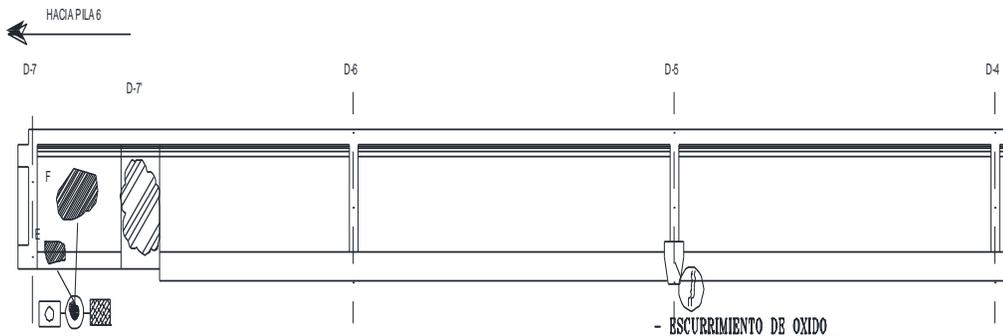
ELEVACION T1 AGUAS ABAJO

- ESCURRIMIENTO DE OXIDO EN ELEMENTOS DESVIADORES

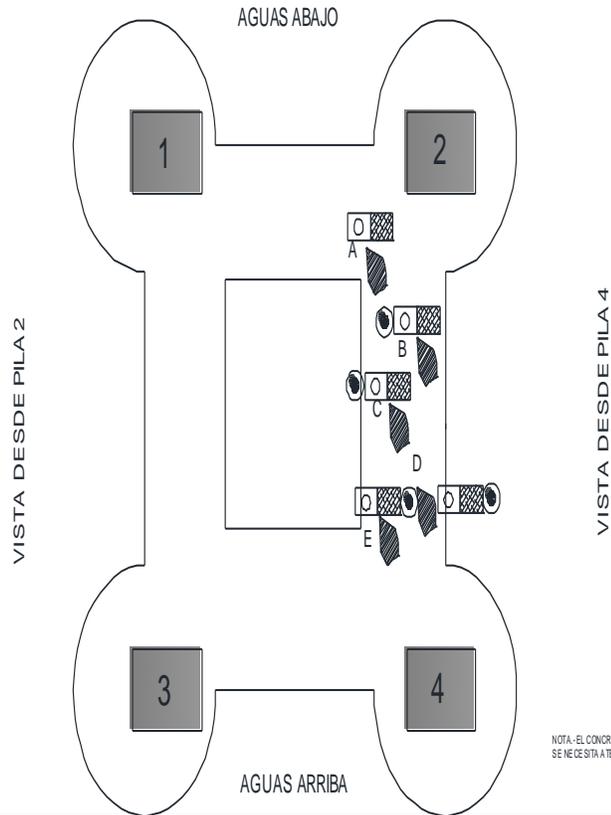
CORTE A-A

NOTA: EL CONCRETO EN ESTA AREA DE LA PILA SE ENCUENTRA SIN NINGUN TRATAMIENTO POR LO QUE SE NECESITA ATENCION INMEDIATA

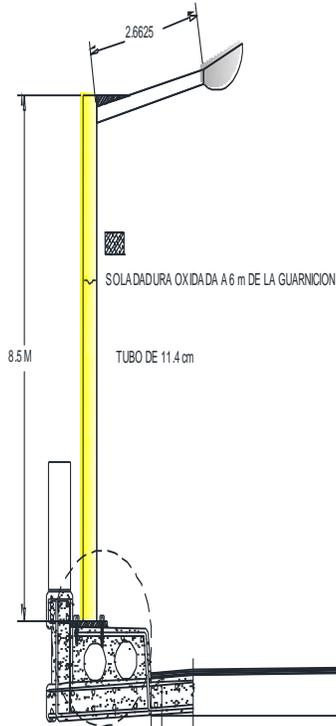
LUMINARIA 1

DETALLE DE PLACA UNION CORROIDA

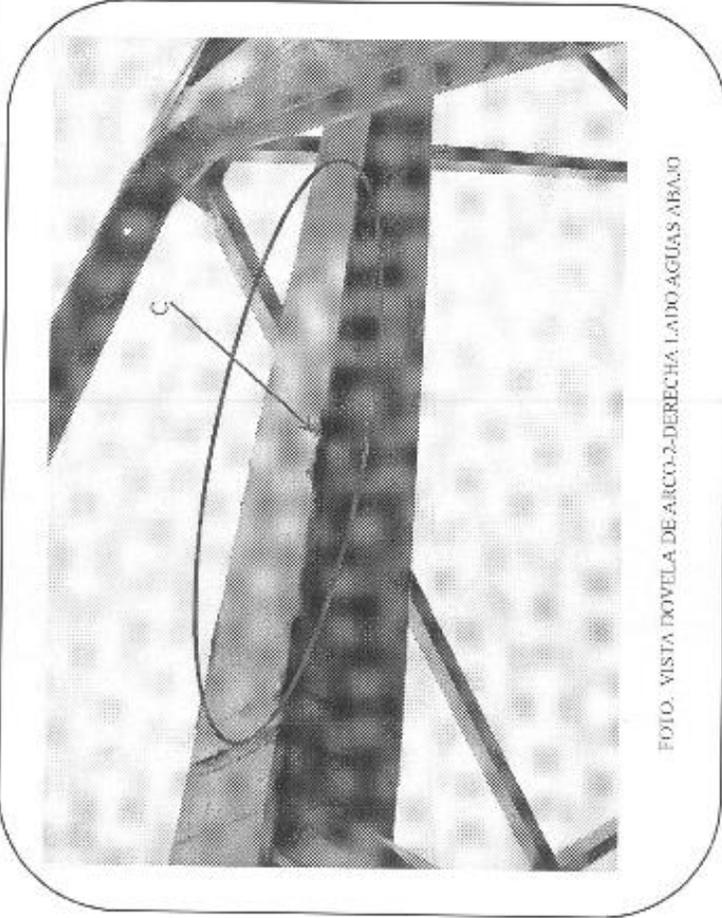
FOTO. VISTA DOVELA DE ARCO-2-DERECHA LADO AGUAS ABAJO

1. Se observa corrosión (C), en arista inferior y superior de dovela de arco-2-derecha lado aguas abajo.

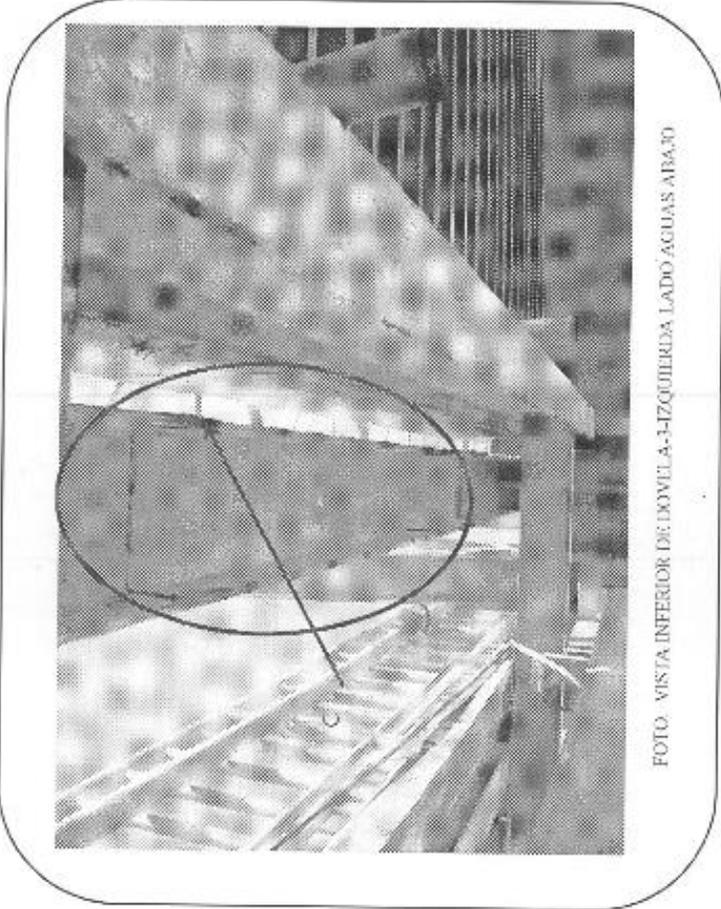
FOTO VISTA INFERIOR DE DOVELA-3-IZQUIERDA LADO AGUAS ABAJO

1. Se observa corrosión (C), en alma y patín superior e inferior de la sección de la dovela-3-izquierda, lado aguas abajo.

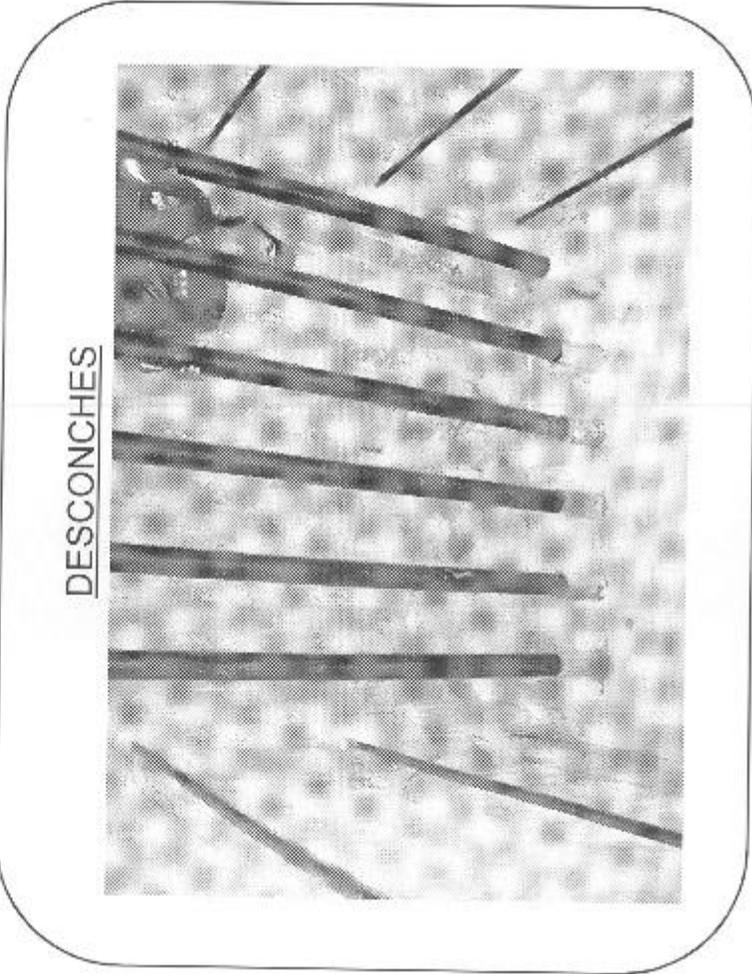
LOSA EN TRAMO GERBER, SE OBSERVA DESCONCHE Y VARILLA EXPUESTA EN LA PARTE INFERIOR, ENTRE T2 Y T3.

1. Cuando el desconche no afecte el acero estructural, se deberán cubrir con mortero tipo festergrout o similar siguiendo los siguientes pasos:
  - a. Retirar el concreto deteriorado, utilizando un cincel pequeño con excelente filo para no dañar la estructura.
  - b. Limpiar con un cepillo de alambre el área del desconche quedando una superficie libre de grasas y polvo.
  - c. Con una brocha, aplicar uniformemente festerbond u otro adhesivo similar, con el fin de lograr una mejor adherencia entre el concreto existente y el mortero de reparación.
  - d. Colocar el mortero de reparación tipo festergrout o similar.

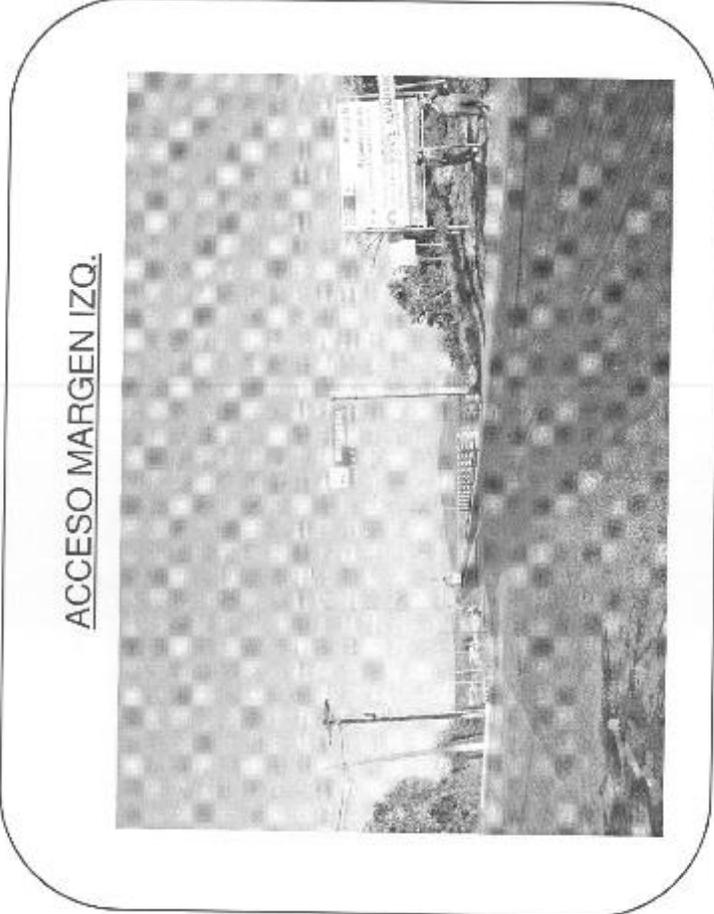
ACCESO EN DIRECCION DE MARGEN IZQ. A DERECHA (DE VERACRUZ HACIA ACAYUCAN) CON CARPETA DE CONCRETO ASFALTICO DETERIORADA SIN DESNIVELES QUE OCASIONEN IMPACTOS BRUSCOS A LA SUPERESTRUCTURA DEL PUENTE.

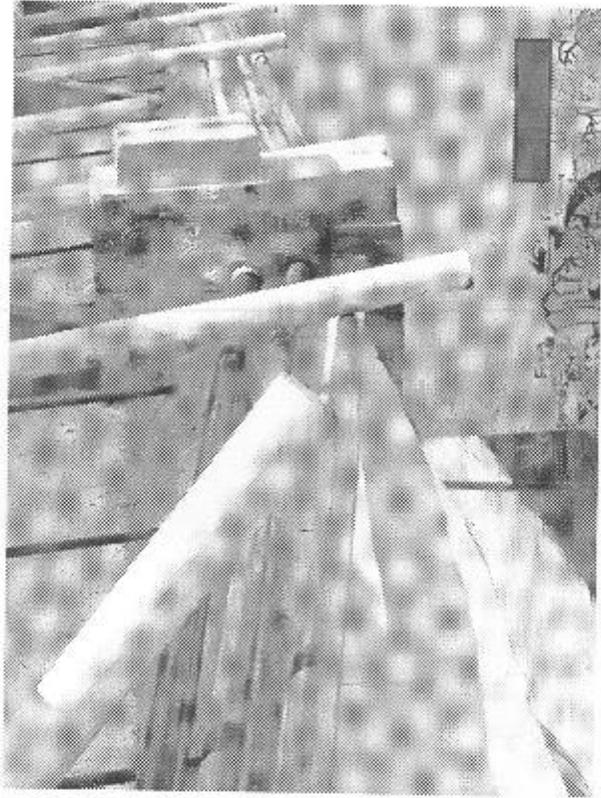
**DRENES DE PILA7-PILA 8**

SE OBSERVA EL CORRECTO FUNCIONAMIENTO DE LOS LA DRENES DESPUES DE UNILIGERO CHUBASCO, DE PVC EN BUEN ESTADO DEL CLARO 7- 8 AGUJAS ARRIBA.

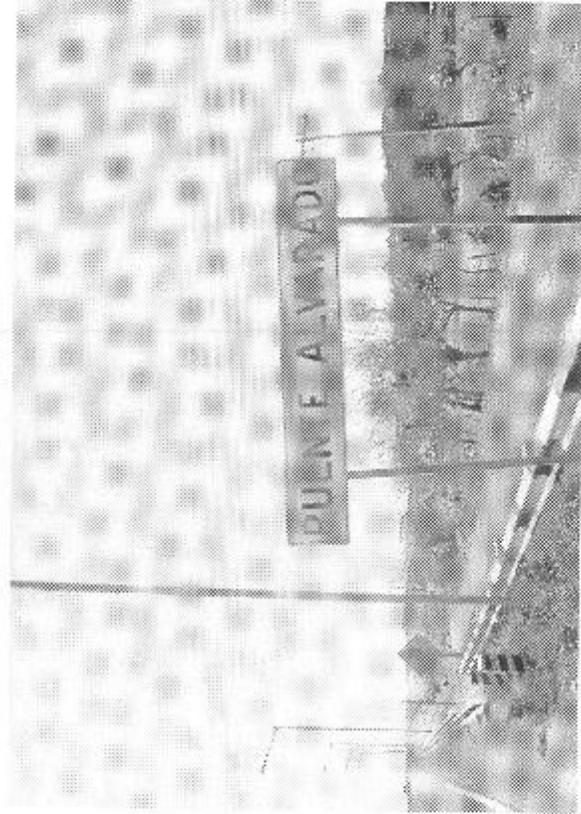
**MARGEN DERECHA.**

SEÑALAMIENTO A 400 MTS. DEL ESTRIBO 9 AGUAS ARANJO,  
 QUE INDICA EL NOMBRE DEL PUENTE.  
 EN BUEN ESTADO.

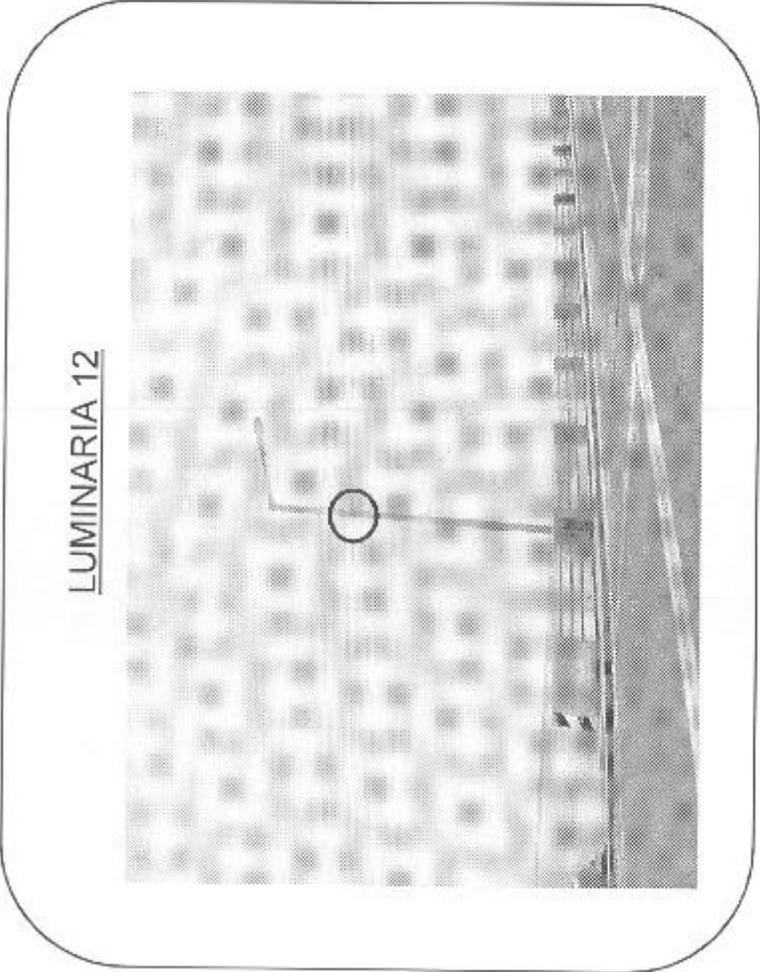
VISTA GENERAL DE LUMINARIA 12 UBICADA AGUJAS ARRIBA A LA ALTURA DE LA JUNTA NO. 14 (ESTRIBO 9) CON ALTO GRADO DE CORROSION EN PLACA UNION Y EN ENPATÉ DE TUBO A BRIS DE LA BANQUETA.

- 14 Modernización del sistema de alumbrado, mediante la sustitución de postes y luminarias dañadas por corrosión, así como la placa de conexión.
- 15 Ajuste de conexiones en el tramo metálico, se llevara a cabo para revisar la transmisión de carga que tiene actualmente la estructura, tensando cada conexión a 7.5 ton.
