**UNIVERSIDAD NACIONAL AUTÓNOMA  
DE MÉXICO**

**ANÁLISIS CAUSA RAÍZ PARA EL COLAPSO  
ESTRUCTURAL DEL MÁSTIL PERTENECIENTE  
AL EQUIPO DE PERFORACIÓN 405**

**INFORME DE TRABAJO PROFESIONAL**

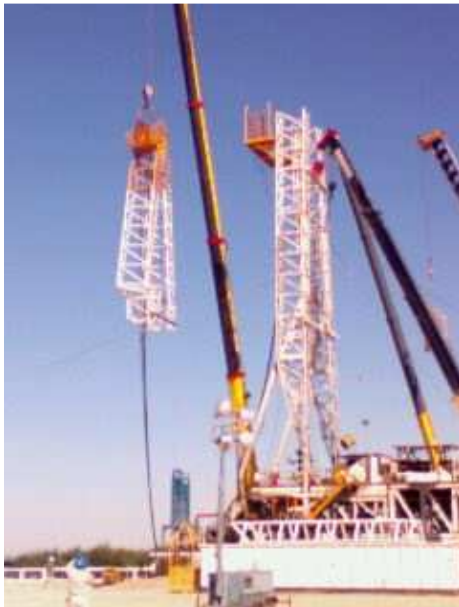
Figura 8. Separación de la sección dañada.

El día 23 de mayo del 2007, a las 16:21 hrs., la sección dañada del mástil, es posada en tierra, para su retiro de la zona de trabajo (figura 8 y 9). Esto se logra gracias al trabajo en conjunto, la organización, coordinación y planeación entre las diversas empresas involucradas (PEMEX, COMIMSA, TITSA, MORESA, IMP), en el proceso para el desmantelamiento en forma segura del equipo de perforación FV 405.

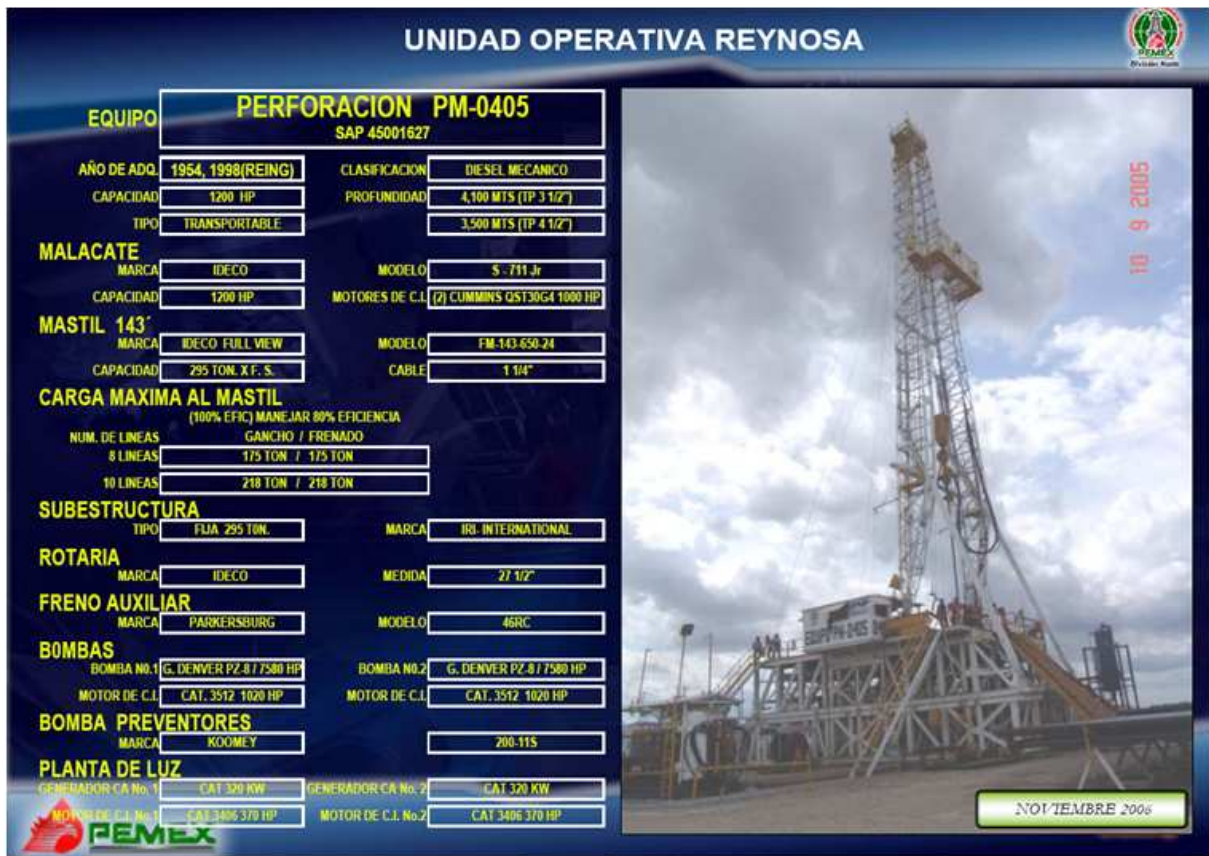
Figura 12. Datos adquiridos de la placa del mástil.

- Posibles escenarios al momento del colapso, esta información se resume en la siguiente tabla I.
- Información de operación del equipo (figura 12).
- planos del equipo de perforación elaborados por la empresa COMIMSA (ver anexo D).

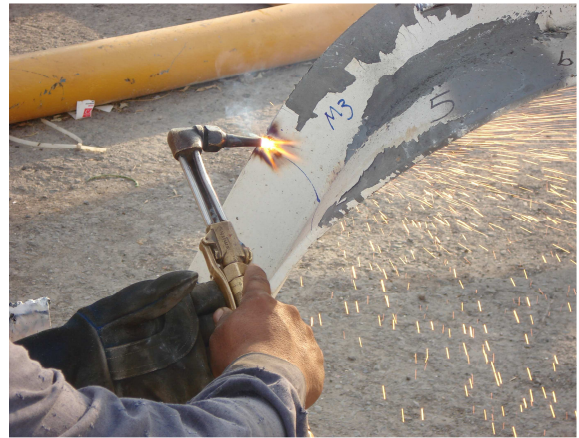
Figura 13b. Toma de muestras en el campo Reynosa.

Después de inspeccionar la estructura, se seleccionan muestras de la zona colapsada para caracterizar el material y realizar estudios metalográficos (figura 13a-d), con el fin de determinar el estado del material.

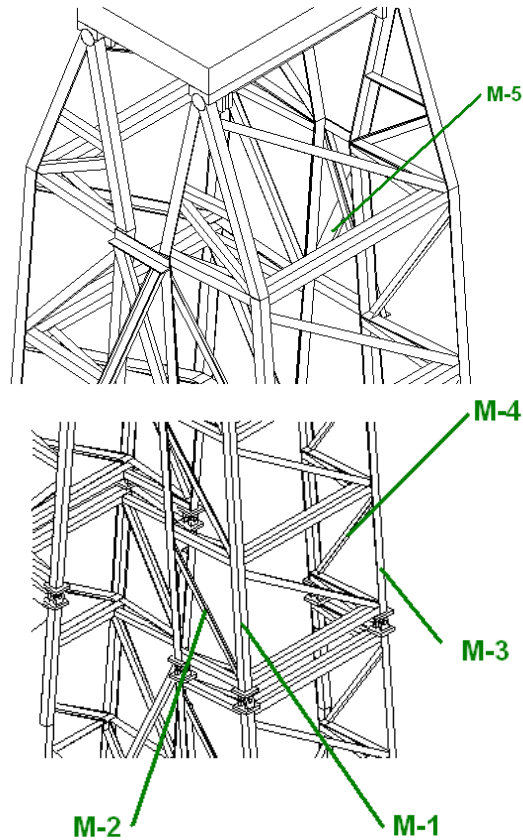
La selección de las muestras se apoyó en la observación de las deformaciones: Se seleccionaron aquellas que sufrieron más deformación (figura 14a-b).

Figura 14b. Muestras seleccionadas.

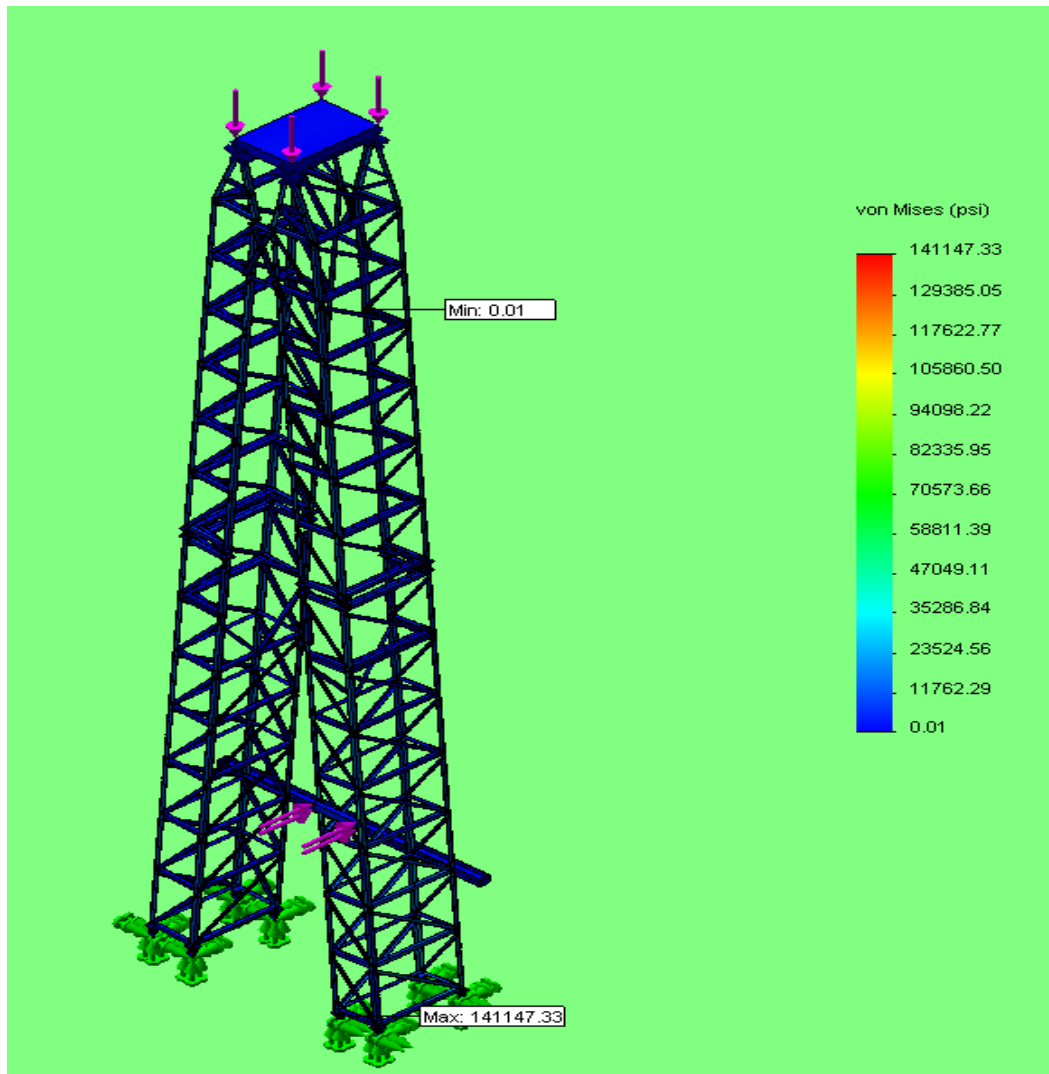
Figura 18. La imagen muestra la distribución de esfuerzos en la estructura.

En la figura 12 se observa que el esfuerzo promedio en la mayor parte de la estructura es de aproximadamente 11,762 psi. En la figura 20, se aprecia que el valor máximo se da en los verticales de carga; si tomamos como esfuerzo máximo 36,500 psi, tendremos un factor de seguridad de 1.4, porque el material soporta en esa zona 50,000 psi.

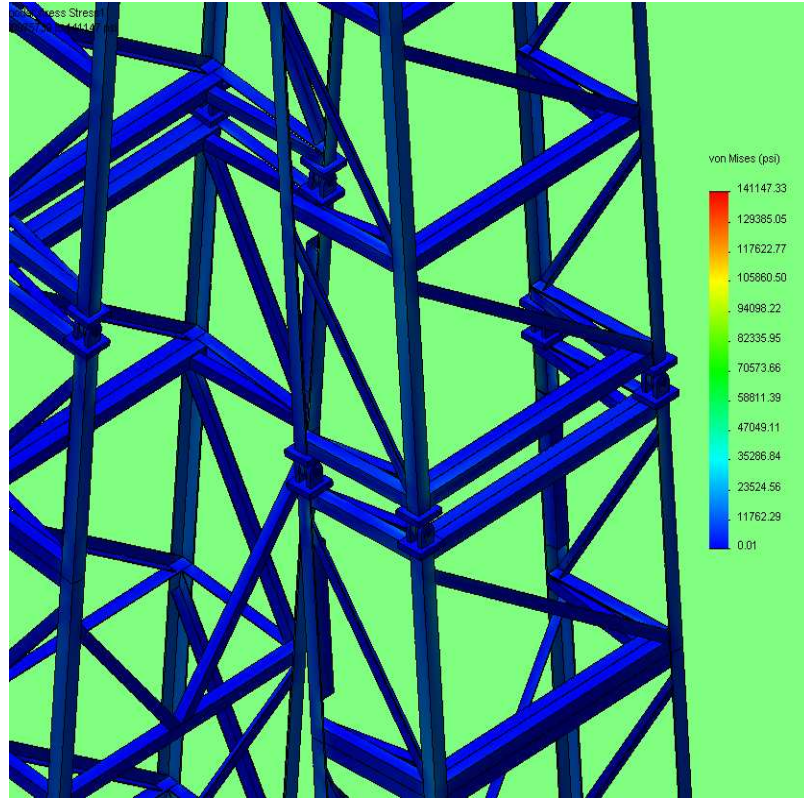
Figura 19. Acercamiento a la zona de colapso.

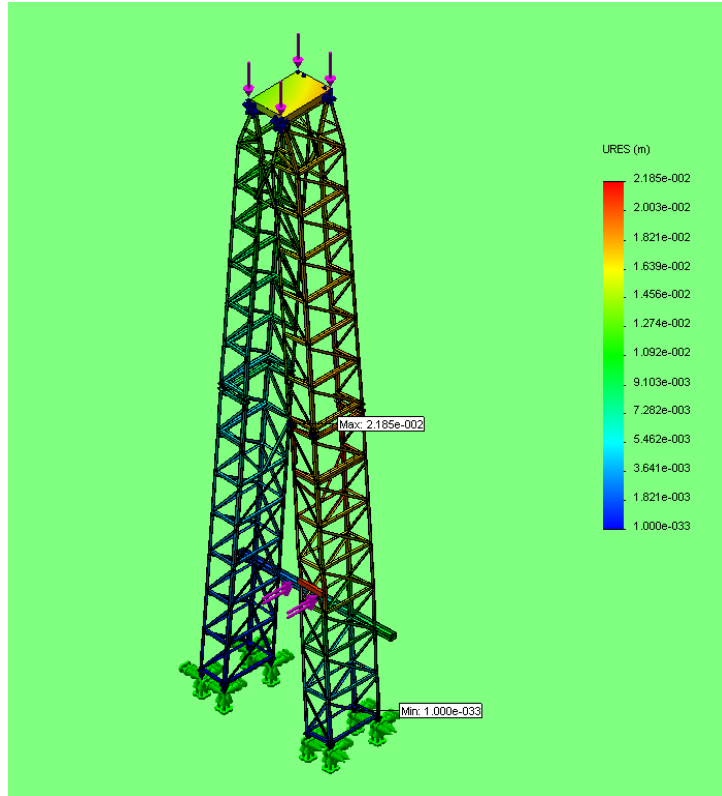
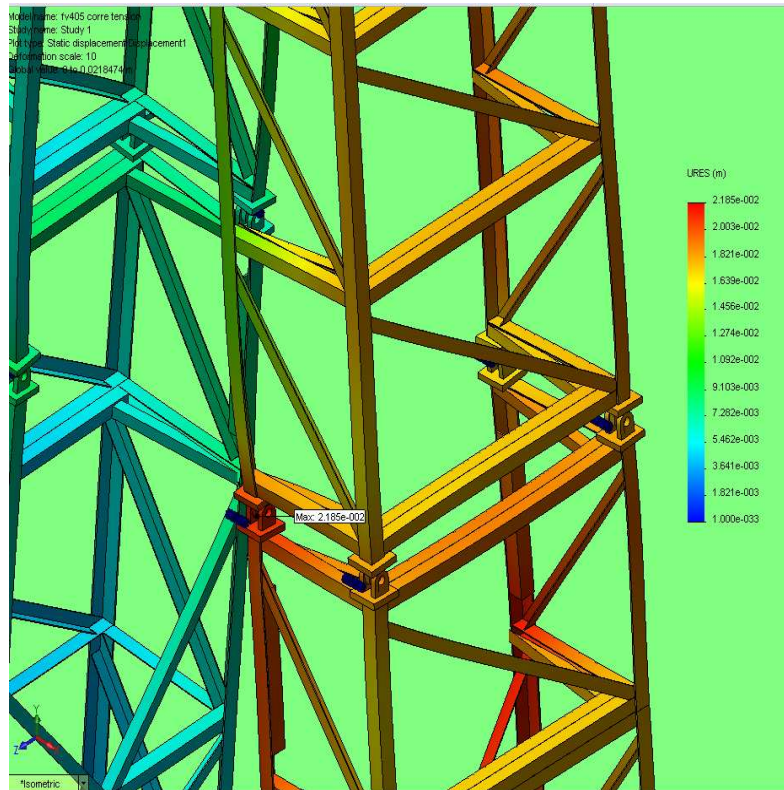
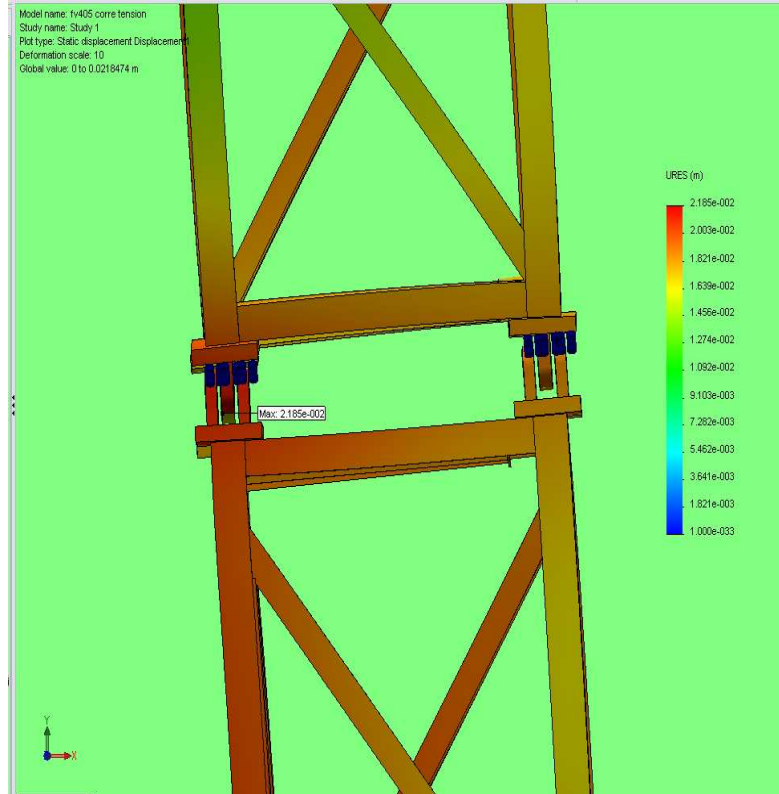
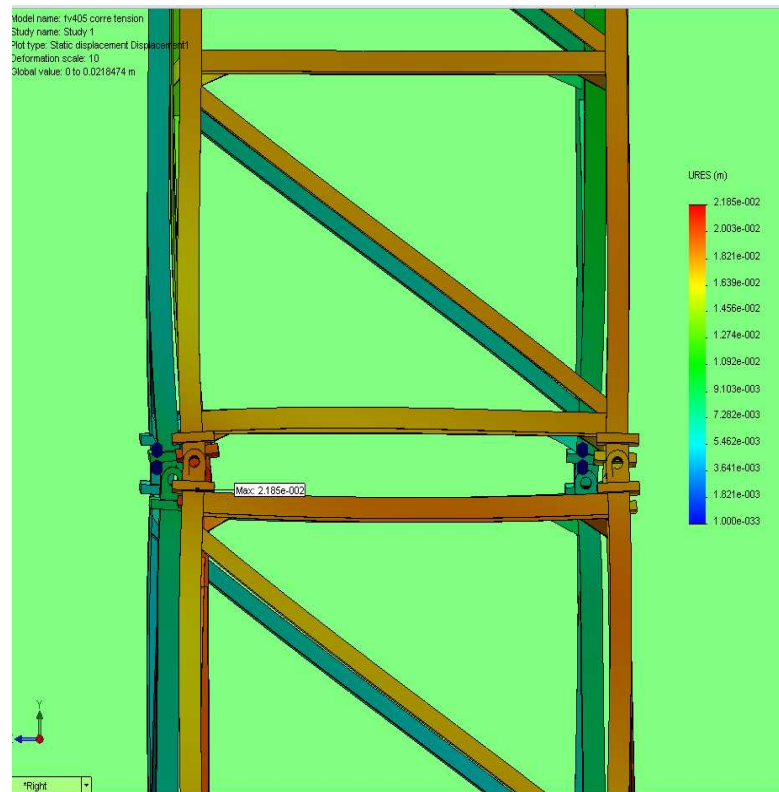
Los resultados de la concentración de esfuerzos se ven en las figuras 18-20 y las tendencias de deformación en las figuras 21-24.

Figura 21. Vista isométrica de deformación.

Figura 22. Vista acercamiento a la zona de máxima de deformación.

Figura 23. Vista frontal de deformación.

Figura 24. Vista lateral de deformación

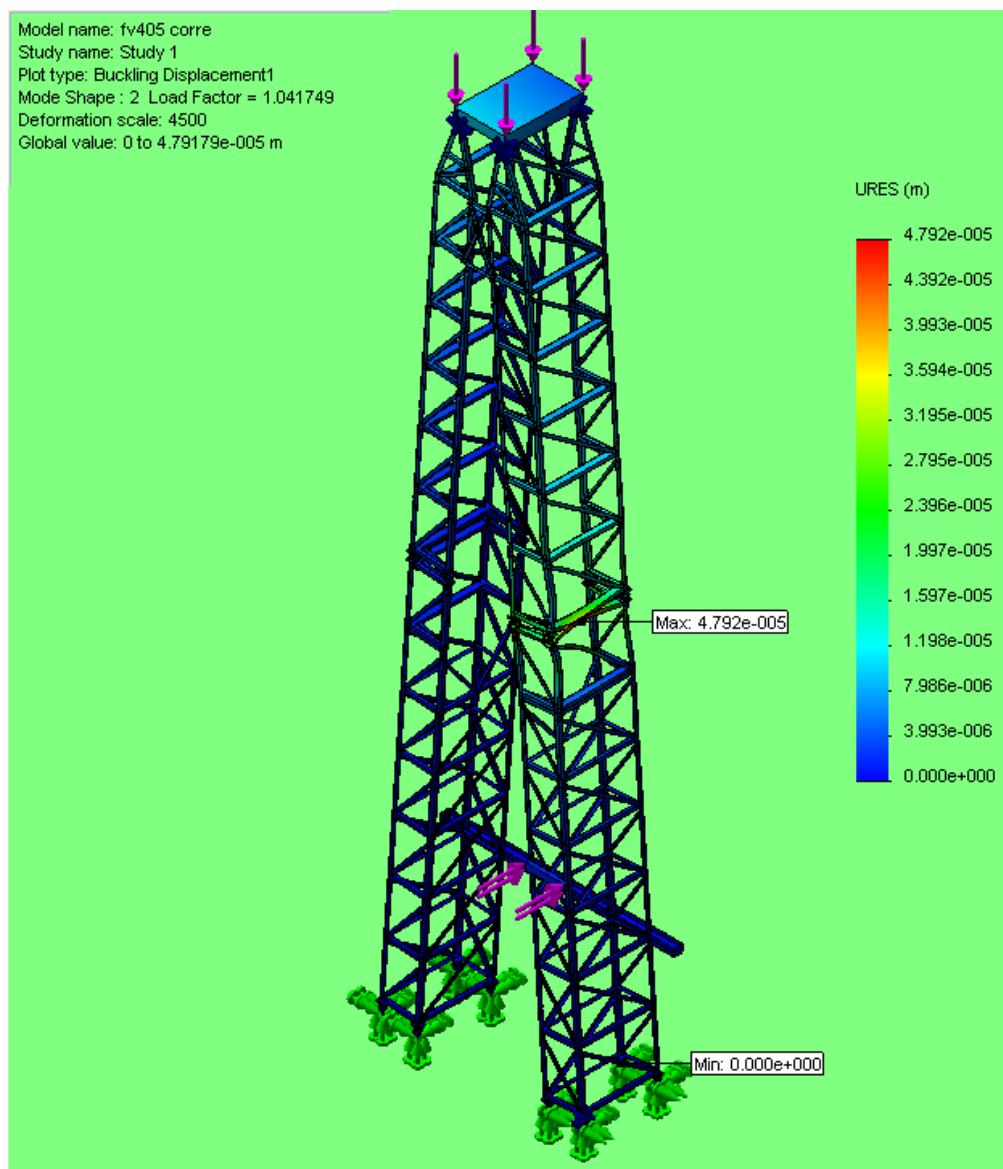
Los resultados de la tendencia al pandeo se ven en las figuras 25-27.

Figura 25. Tendencia general de pandeo.

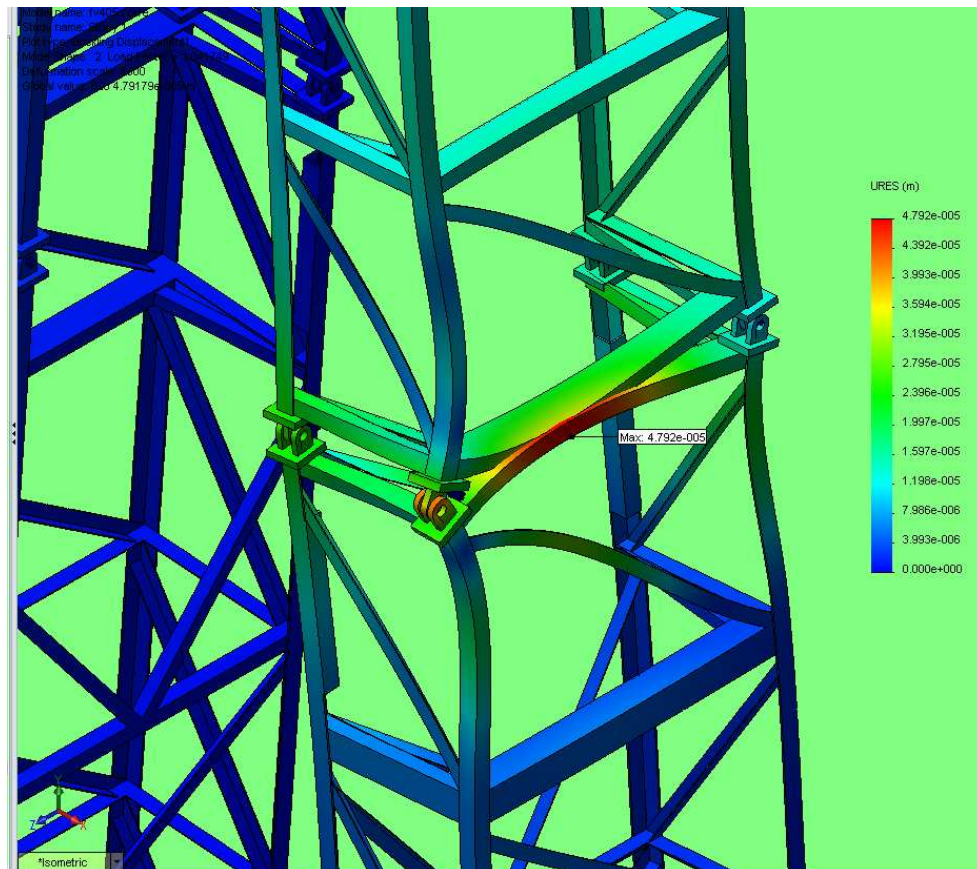
En la figura 26 se muestra la tendencia de la estructura al pandeo. Se puede observar que la zona de mayor afectación se encuentra entre la zona pernada y la zona de discontinuidad. El estudio nos da un factor de carga (BLF) de 1.042.

Figura 26. Acercamiento a la zona de mayor valor.

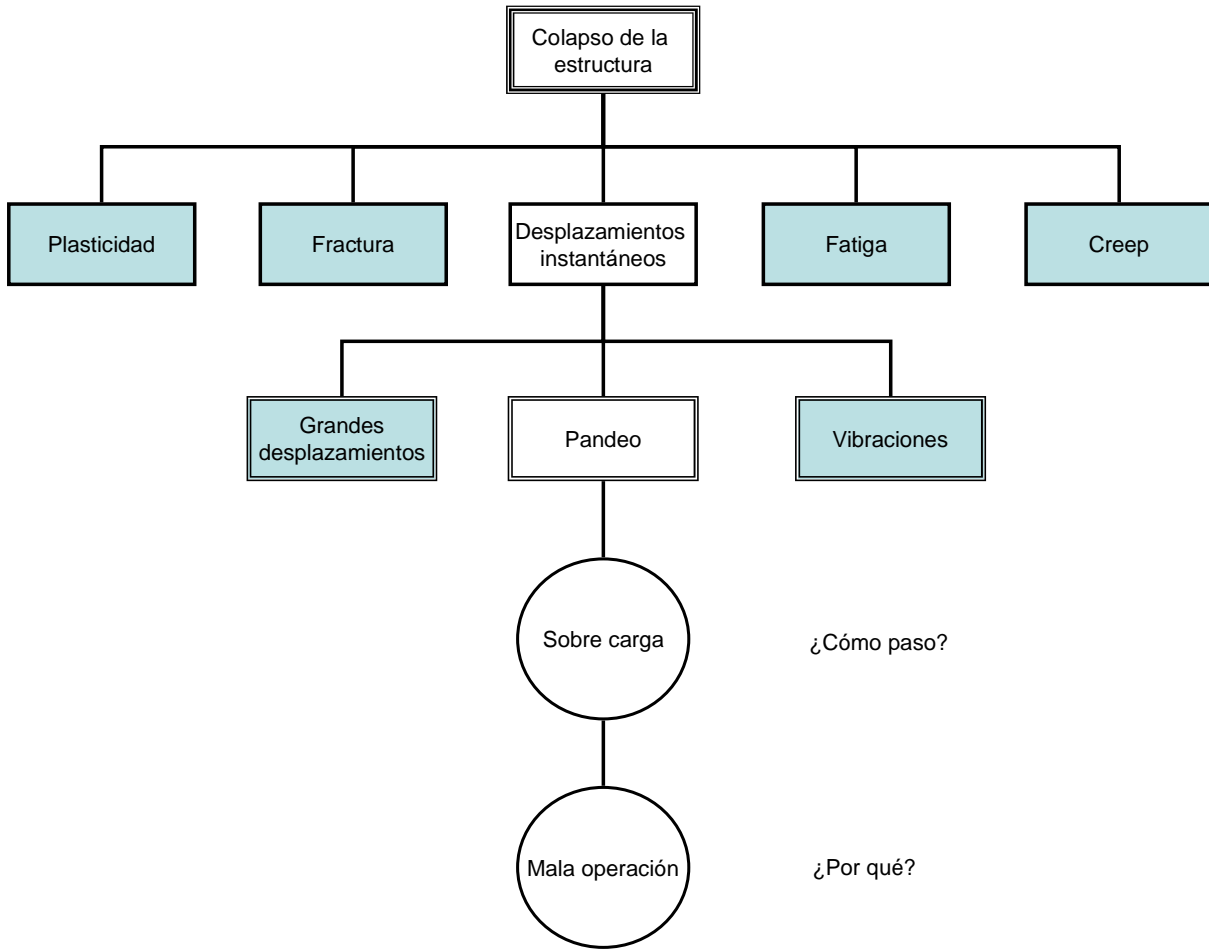
El análisis causa raíz se resume en el árbol lógico mostrado en la figura 30.

Figura 30. Árbol lógico del colapso estructural del equipo de perforación FV-405.

- No superar la carga crítica, pues no se garantiza la integridad del equipo.
- Tener mayor cuidado en los programas de mantenimiento, enfocándose en los puntos críticos, realizando pruebas no destructivas de la integridad del material (líquidos penetrantes, corrientes parásitas, etc.).
- En los casos de que se deben de sustituir elementos, se debe tener un estricto control de calidad sobre el material, para garantizar que cumpla con las normas empleadas en el diseño.
- Llevar una bitácora con la información más precisa que se pueda sobre todos los trabajos de mantenimiento.
- Instalar sistemas de control de tensión en las líneas, con la finalidad de evitar sobrecargas accidentales.
- Instalar sistemas de registro del historial de cargas, para así tener evidencia de todas las actividades que se realicen.

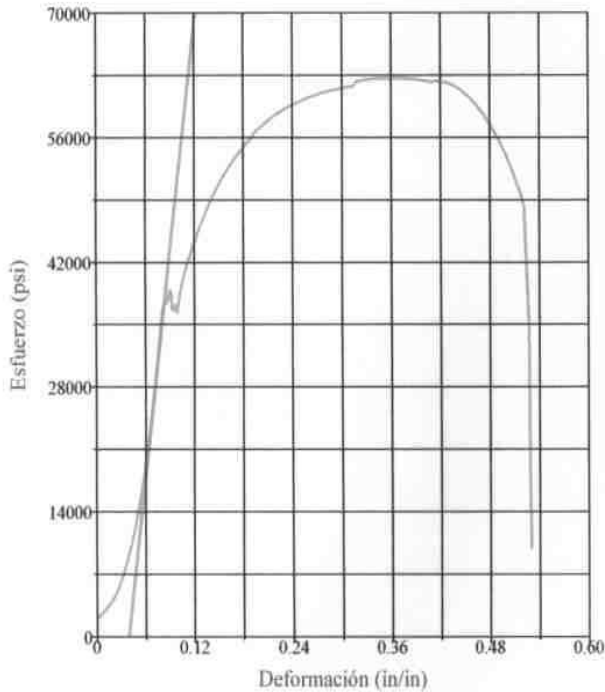
### MUESTRA ANALIZADA M1-1

Módulo de Young:	849312 psi
Longitud de galga de la probeta:	2.0000 in
Anchura:	0.5050 in
Espesor:	0.4240 in
Área:	0.2141 in <sup>2</sup>
Distancia entre marcas previa al ensayo:	2.005 in
Distancia entre marcas posterior al ensayo:	2.715 in
Alargamiento total:	35 %
Carga en desplazamiento:	3626 kg
Carga en desplazamiento#2:	7995 lbf
Esfuerzo en desplazamiento:	37340 psi
Esfuerzo en desplazamiento#2:	257 MPa
Punto máximo Carga:	13431 lbf
Punto máximo Carga#2:	6092 kg
Resistencia a la tracción:	62732 psi
Resistencia a la tracción#2:	433 MPa

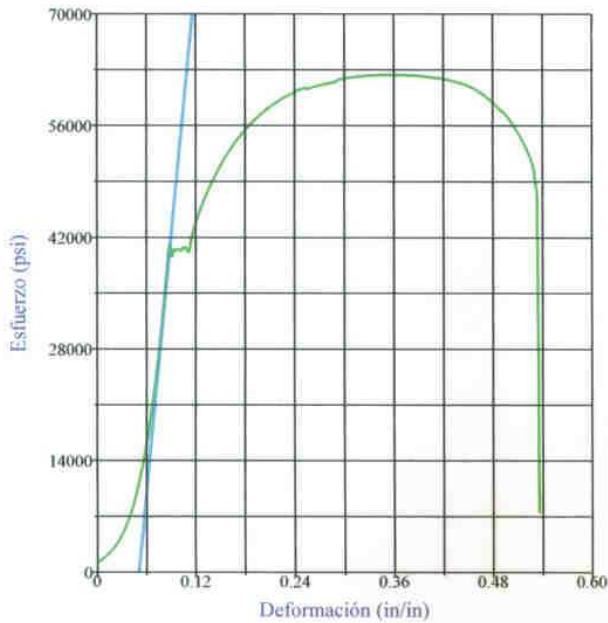
MUESTRA ANALIZADA M1-2

Módulo de Young:	1070899 psi
Longitud de galga de la probeta:	2.0000 in
Anchura:	0.5060 in
Espesor:	0.4310 in
Área:	0.2181 in <sup>2</sup>
Distancia entre marcas previa al ensayo:	1.995 in
Distancia entre marcas posterior al ensayo:	2.737 in
Alargamiento total:	37 %
Carga en desplazamiento:	4026 kg
Carga en desplazamiento#2:	8875 lbf
Esfuerzo en desplazamiento:	40692 psi
Esfuerzo en desplazamiento#2:	281 MPa
Punto máximo Carga:	13615 lbf
Punto máximo Carga#2:	6176 kg
Resistencia a la tracción:	62426 psi
Resistencia a la tracción#2:	430 MPa

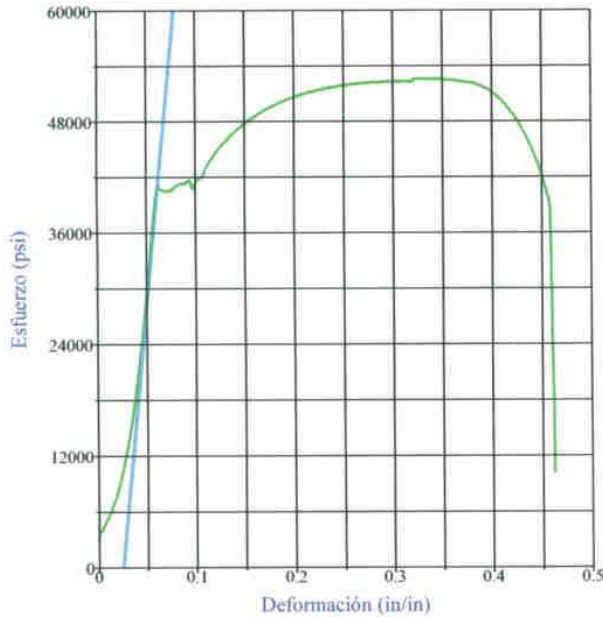
MUESTRA ANALIZADA M2-1

Módulo de Young:	1107687 psi
Longitud de galga de la probeta:	2.0000 in
Anchura:	0.5030 in
Espesor:	0.1940 in
Área:	0.0976 in <sup>2</sup>
Distancia entre marcas previa al ensayo:	1.997 in
Distancia entre marcas posterior al ensayo:	2.715 in
Alargamiento total:	36 %
Carga en desplazamiento:	1820 kg
Carga en desplazamiento#2:	4012 lbf
Esfuerzo en desplazamiento:	41105 psi
Esfuerzo en desplazamiento#2:	283 MPa
Punto máximo Carga:	5139 lbf
Punto máximo Carga#2:	2331 kg
Resistencia a la tracción:	52654 psi
Resistencia a la tracción#2:	363 MPa

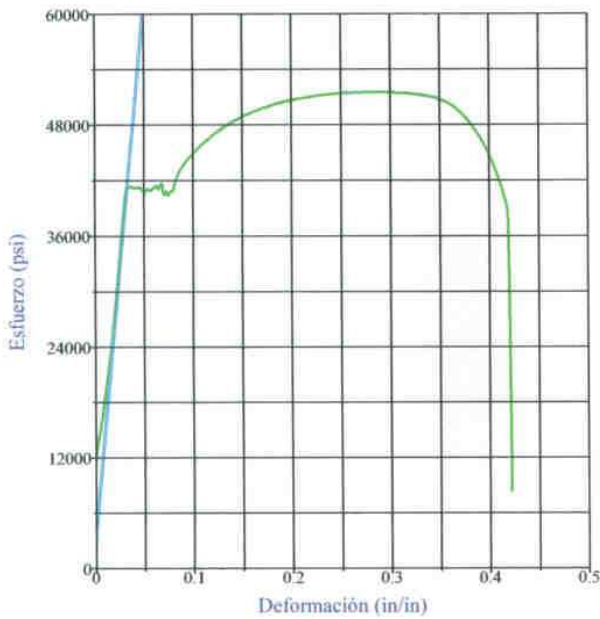
MUESTRA ANALIZADA M2-2

Módulo de Young:	1147998 psi
Longitud de galga de la probeta:	2.0000 in
Anchura:	0.5050 in
Espesor:	0.1960 in
Área:	0.0990 in <sup>2</sup>
Distancia entre marcas previa al ensayo:	1.999 in
Distancia entre marcas posterior al ensayo:	2.706 in
Alargamiento total:	35 %
Carga en desplazamiento:	1853 kg
Carga en desplazamiento#2:	4086 lbf
Esfuerzo en desplazamiento:	41274 psi
Esfuerzo en desplazamiento#2:	285 MPa
Punto máximo Carga:	5107 lbf
Punto máximo Carga#2:	2316 kg
Resistencia a la tracción:	51586 psi
Resistencia a la tracción#2:	356 MPa

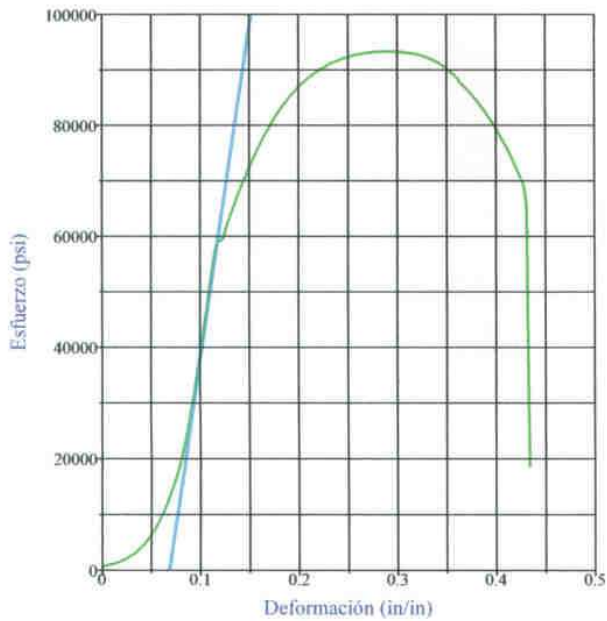
MUESTRA ANALIZADA M3-1

Módulo de Young:	1205114 psi
Longitud de galga de la probeta:	2.0000 in
Anchura:	0.5030 in
Espesor:	0.4310 in
Área:	0.2168 in <sup>2</sup>
Distancia entre marcas previa al ensayo:	2.001 in
Distancia entre marcas posterior al ensayo:	2.567 in
Alargamiento total:	28 %
Carga en desplazamiento:	5810 kg
Carga en desplazamiento#2:	12809 lbf
Esfuerzo en desplazamiento:	59082 psi
Esfuerzo en desplazamiento#2:	407 MPa
Punto máximo Carga:	20248 lbf
Punto máximo Carga#2:	9184 kg
Resistencia a la tracción:	93395 psi
Resistencia a la tracción#2:	644 MPa

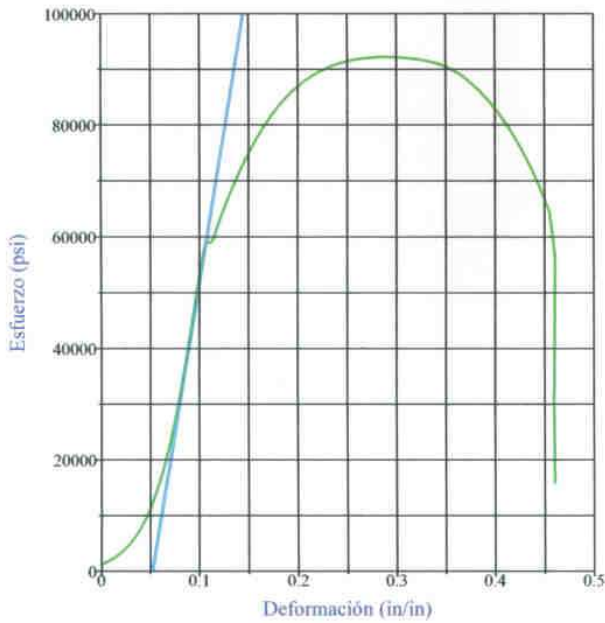
MUESTRA ANALIZADA M3-2

Módulo de Young:	1083559 psi
Longitud de galga de la probeta:	2.0000 in
Anchura:	0.5030 in
Espesor:	0.4280 in
Área:	0.2153 in <sup>2</sup>
Distancia entre marcas previa al ensayo:	1.995 in
Distancia entre marcas posterior al ensayo:	2.600 in
Alargamiento total:	30 %
Carga en desplazamiento:	5753 kg
Carga en desplazamiento#2:	12683 lbf
Esfuerzo en desplazamiento:	58909 psi
Esfuerzo en desplazamiento#2:	406 MPa
Punto máximo Carga:	19867 lbf
Punto máximo Carga#2:	9012 kg
Resistencia a la tracción:	92276 psi
Resistencia a la tracción#2:	636 MPa

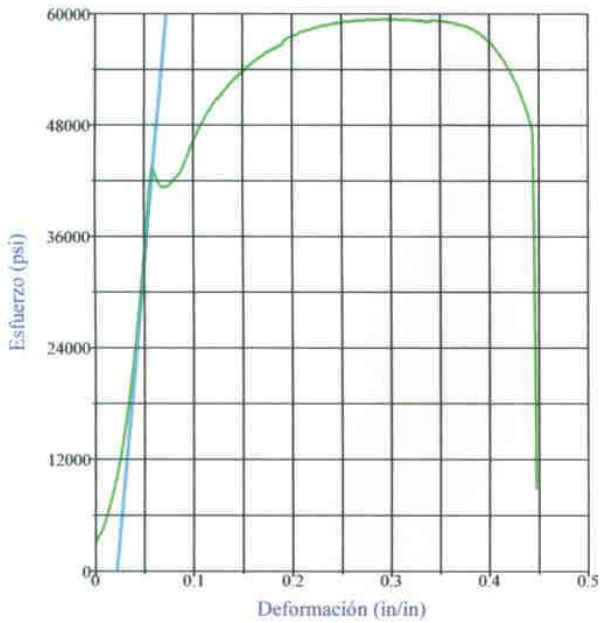
MUESTRA ANALIZADA M4-1

Módulo de Young:	1184122 psi
Longitud de galga de la probeta:	2.0000 in
Anchura:	0.5030 in
Espesor:	0.2030 in
Área:	0.1021 in <sup>2</sup>
Distancia entre marcas previa al ensayo:	2.001 in
Distancia entre marcas posterior al ensayo:	2.674 in
Alargamiento total:	34 %
Carga en desplazamiento:	2002 kg
Carga en desplazamiento#2:	4413 lbf
Esfuerzo en desplazamiento:	43221 psi
Esfuerzo en desplazamiento#2:	298 MPa
Punto máximo Carga:	6077 lbf
Punto máximo Carga#2:	2756 kg
Resistencia a la tracción:	59520 psi
Resistencia a la tracción#2:	410 MPa

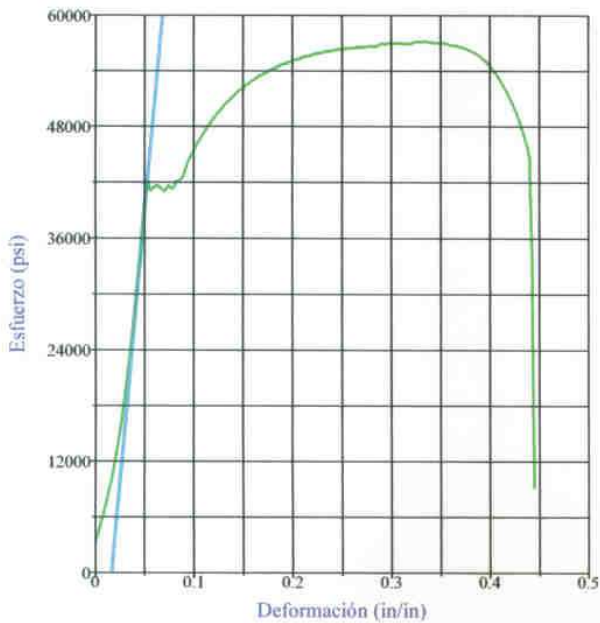
MUESTRA ANALIZADA M4-2

Módulo de Young:	1166940 psi
Longitud de galga de la probeta:	2.0000 in
Anchura:	0.5020 in
Espesor:	0.2190 in
Área:	0.1099 in <sup>2</sup>
Distancia entre marcas previa al ensayo:	1.999 in
Distancia entre marcas posterior al ensayo:	2.676 in
Alargamiento total:	34 %
Carga en desplazamiento:	2094 kg
Carga en desplazamiento#2:	4617 lbf
Esfuerzo en desplazamiento:	42013 psi
Esfuerzo en desplazamiento#2:	290 MPa
Punto máximo Carga:	6293 lbf
Punto máximo Carga#2:	2854 kg
Resistencia a la tracción:	57261 psi
Resistencia a la tracción#2:	395 MPa

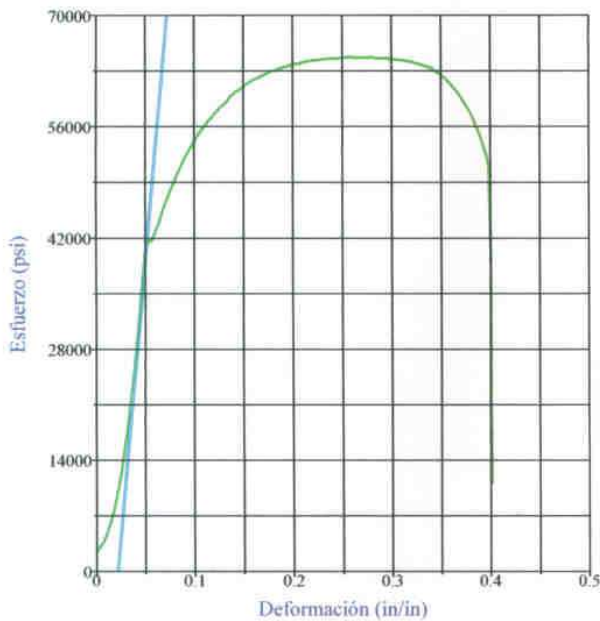
MUESTRA ANALIZADA M5-1

Módulo de Young:	1385693 psi
Longitud de galga de la probeta:	2.0000 in
Anchura:	0.5060 in
Espesor:	0.2010 in
Área:	0.1017 in <sup>2</sup>
Distancia entre marcas previa al ensayo:	2.004 in
Distancia entre marcas posterior al ensayo:	2.624 in
Alargamiento total:	31 %
Carga en desplazamiento:	1909 kg
Carga en desplazamiento#2:	4209 lbf
Esfuerzo en desplazamiento:	41389 psi
Esfuerzo en desplazamiento#2:	285 MPa
Punto máximo Carga:	6591 lbf
Punto máximo Carga#2:	2990 kg
Resistencia a la tracción:	64808 psi
Resistencia a la tracción#2:	447 MPa

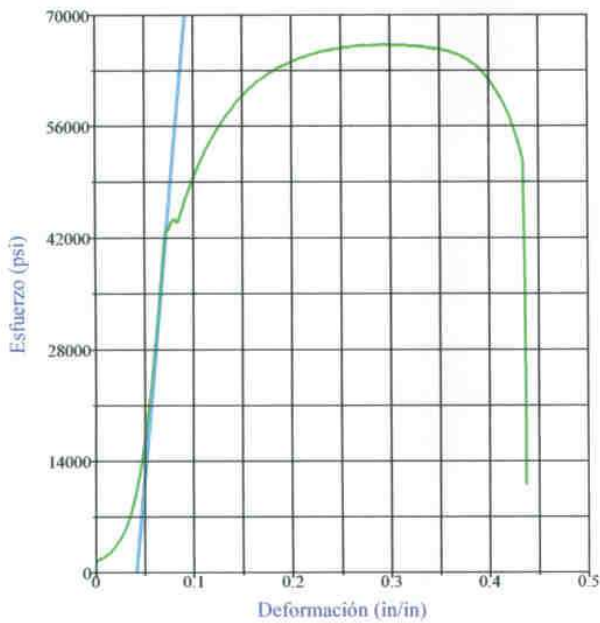
MUESTRA ANALIZADA M5-2

Módulo de Young:	1399319 psi
Longitud de galga de la probeta:	2.000 in
Anchura:	0.5070 in
Espesor:	0.1970 in
Área:	0.0999 in <sup>2</sup>
Distancia entre marcas previa al ensayo:	2.005 in
Distancia entre marcas posterior al ensayo:	2.627 in
Alargamiento total:	31 %
Carga en desplazamiento:	1949 kg
Carga en desplazamiento#2:	4297 lbf
Esfuerzo en desplazamiento:	43016 psi
Esfuerzo en desplazamiento#2:	297 MPa
Punto máximo Carga:	6627 lbf
Punto máximo Carga#2:	3006 kg
Resistencia a la tracción:	66336 psi
Resistencia a la tracción#2:	457 MPa

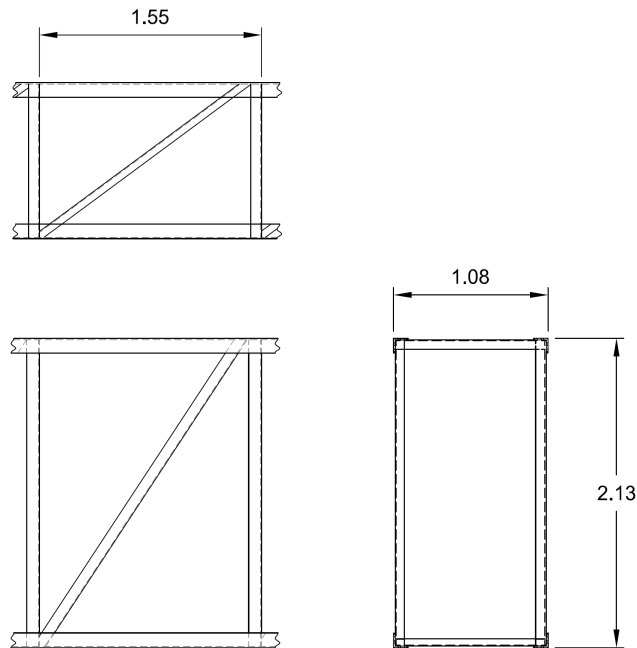
- Verticales de carga de perfil L 4 x 4 x ½ (LI 102 mm x 13 mm).
- Horizontales de perfil L 3 ½ x 3 ½ x ¼ (LI 89 mm x 6 mm).
- Diagonales de perfil L 3 x 3 x ¼ (LI 79 mm x 6 mm).
- Todas las uniones soldadas.
- Unida en la parte superior a la corona por un perno de norte a sur, y en la parte inferior a la segunda sección por cuatro pernos de este a oeste.
- Siete niveles.

Figura 1. Tejido de la tercera sección (acotaciones es metros).

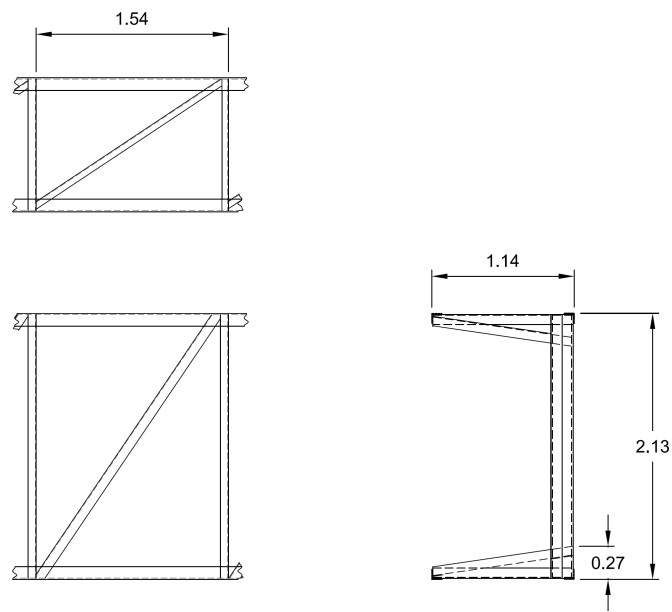
- Verticales de carga de perfil L 4 x 4 x ½ (LI 102mm x13 mm).
- Horizontales de perfil L 2 ½ x 2 ½ x ¼ (LI 64 mm x 6 mm).
- Diagonales de perfil L 3 x 3 x ¼ (LI 79 mm x 6 mm).
- Atieizador de perfil L 3 x 3 x ¼ (LI 79 mm x 6 mm).
- Refuerzo de perfil L 3 ½ x 3 ½ x ¼ (LI 89 mm x 6 mm).
- Unida en la parte superior a la tercera sección por sección por cuatro pernos de este a oeste, y en la parte inferior a la primera sección por cuatro pernos de este a oeste.
- Cinco niveles en diagonal, un nivel en forma K y un nivel reforzado de forma diagonal.

Figura 2. Tejido de la segunda sección (acotaciones es metros).

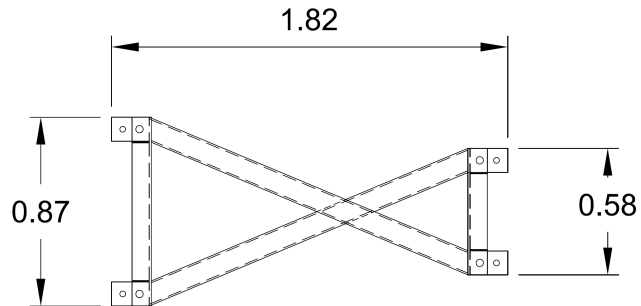
Las crucetas ubicadas a 37.6 m del nivel del piso de perforación, y que sirven como uniones secundarias de las piernas están fabricadas canal C 4x 2 x ¼ (C 102 mm x 50 mm x 6 mm). Su geometría se muestra en la figura 3.

Figura 3. Crucetas de amarre.
