**“GENERACIÓN DE UNA BASE DE DATOS SOBRE LOS
DAÑOS REGISTRADOS EN CONSTRUCCIONES POR
EFECTOS DE SISMOS EN LA CIUDAD DE MÉXICO,
INTEGRADA EN UN SISTEMA DE INFORMACIÓN
GEOGRÁFICA”**

TESIS

INGENIERO CIVIL

PEDRO LUIS SERRANO GONZÁLEZ

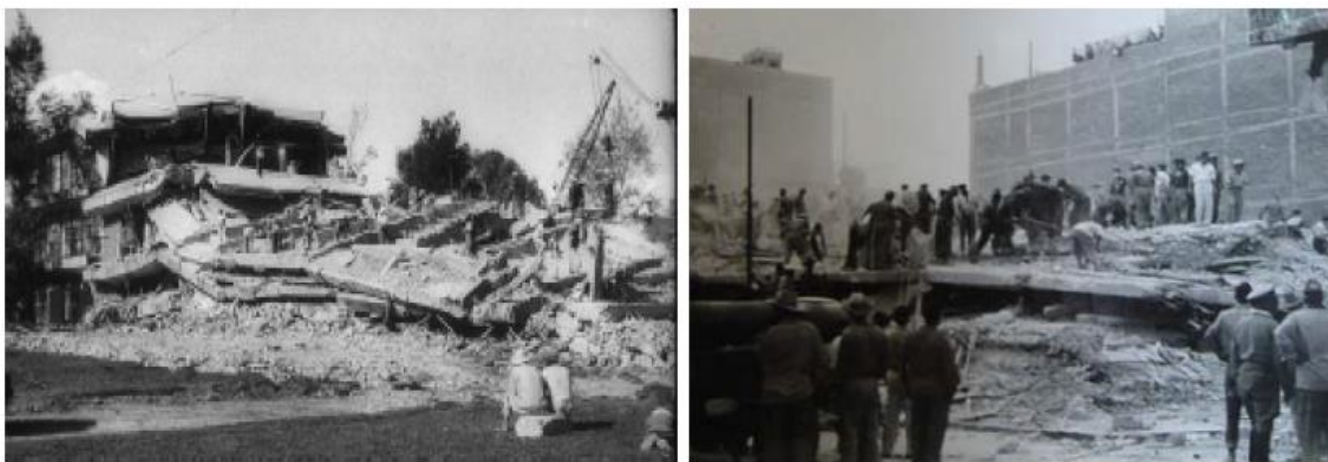
“Edificio en la esquina de las calles Frontera y Álvaro Obregón” – 57-Fron (Tabla B.1) – COLAPSO TOTAL

Fue el caso más trágico, destinado a vivienda, la estructura de marcos de concreto reforzado de 5 pisos de altura lamentó la pérdida de 31 personas muertas. (Figura B.1b). “La construcción se desplomó sobre sus propios cimientos, como un gigantesco acordeón que se cierra verticalmente, de tal manera que los escombros no alcanzaron a rebasar la banquetta” (Excelsior, 1957)

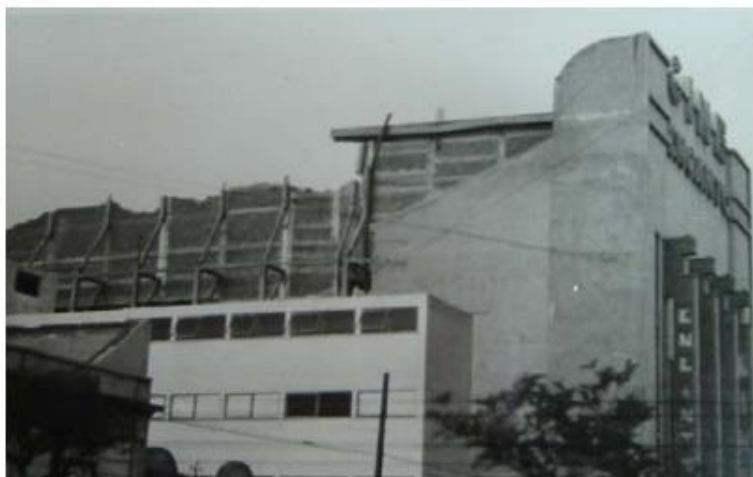
Ubicado en la colonia San Rafael, la nave industrial estructurada con columnas de concreto reforzado y armaduras de acero; el techo y parte de los muros se vinieron abajo (Figura B.2b). Alrededor de 32 salas de diversión con sistemas estructurales similares fueron cerrados por seguridad.

Figura B.2 Colapsos parciales ocurridos en el sismo de 1957, a) Edificio Insurgentes #377 y b) Cine Encanto

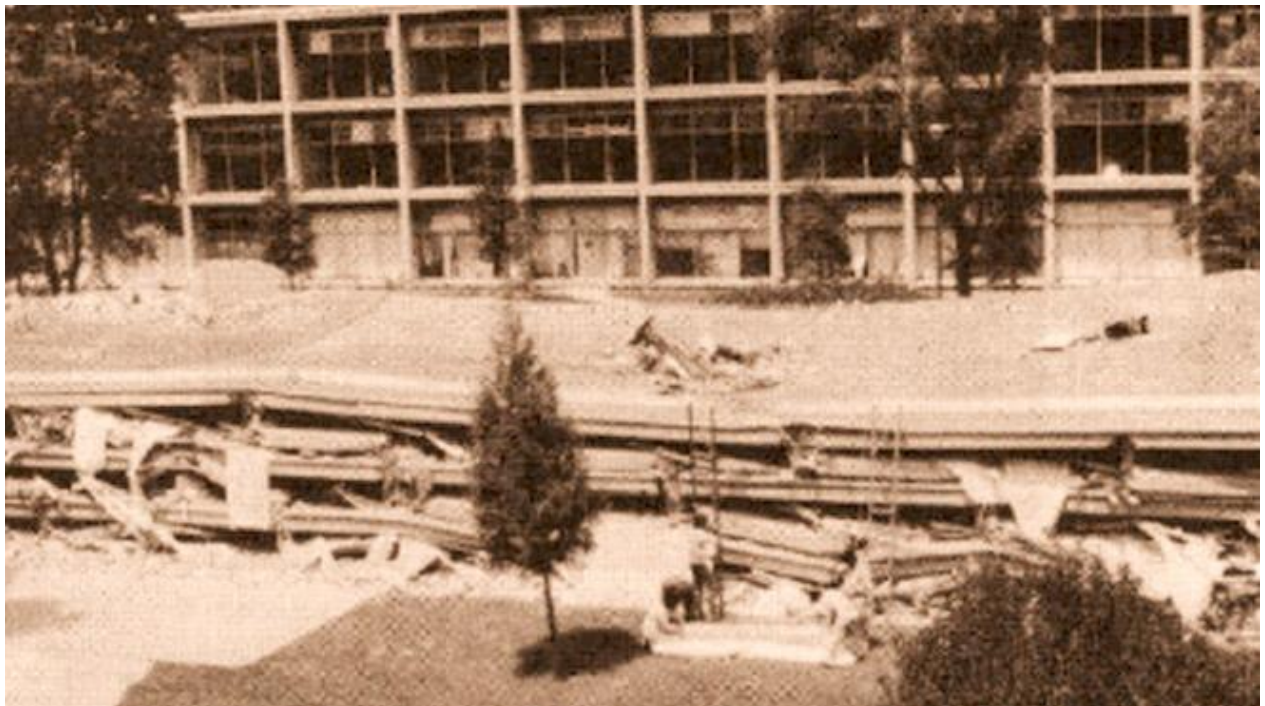
Figura C.2 "79-01" - IBERO, Anexo "E" al frente y atrás edificio principal (El Nacional, 1979)

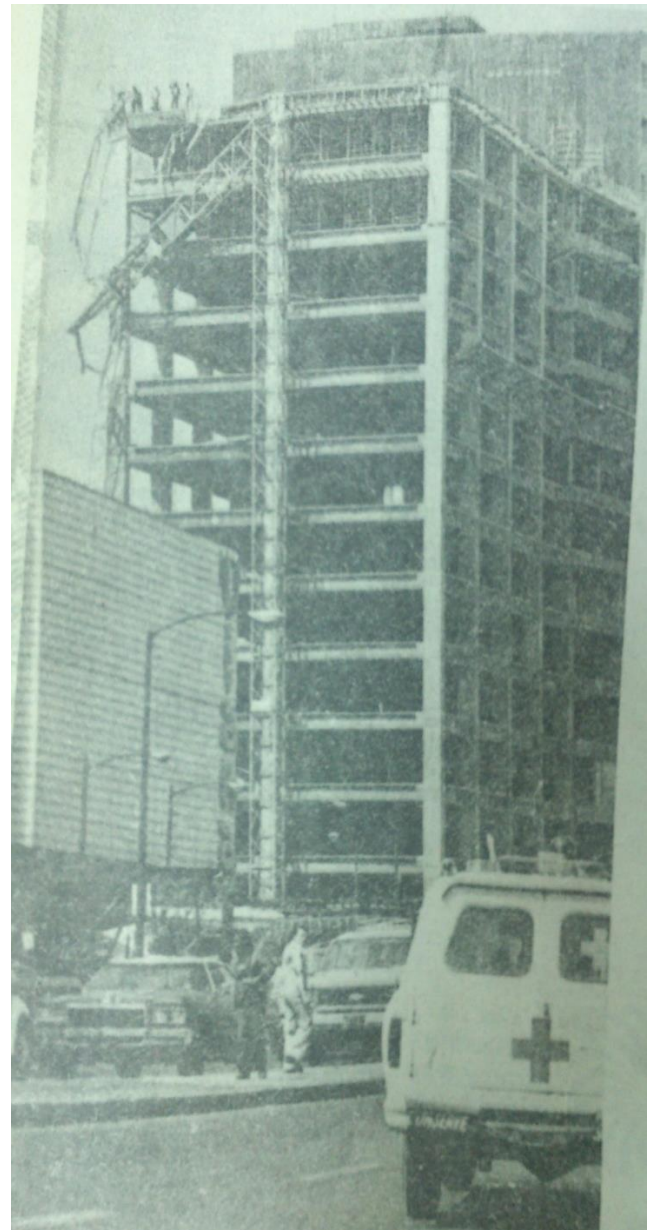
79-15	Transformador eléctrico	Doctor Vertiz y Dr. Arce Doctores		---	---	Línea Eléctrica	---	2.61	CP	Líneas de conducción eléctrica y telefónica con daños, debido a la caída del transformador	---	---	---	---	---	---
79-16				---	13	Viviendas	No	1.59	L	La pluma mecánica del edificio en construcción, cayó y golpeó la estructura	9-13	---	---	---	---	---
79-17		Río Lerma y Neva	19	---	---	---	Sí	1.72	G	Edificio señalado con grandes deficiencias en su construcción, queda seriamente inclinado y dañado	Todos	Sí	60	Sí	40	25
79-18	Congreso del Trabajo	Flores Magón Guerrero	144	1977	7	Oficinas	No	2.40	G	Grandes cuarteaduras en todo el edificio, apuntalamiento de las escaleras, 2 elevadores rotos, suspensión de actividades	2-7	---	20	Sí	70	35
79-19	Cine "Internacional"	Av. Álvaro Obregón esq. Av. Cuauhtémoc		---	---	Cine	---	2.30	G	Clausurados por grandes cuarteaduras en el interior y en la fachada	---	---	---	---	---	---

Figura C.3 a) "79-04" - Edificio de la Tesorería del Distrito Federal y b) "79-16" – Edificio de viviendas en construcción sufre daños porque se cayó la pluma metálica. (El Universal, 1979)

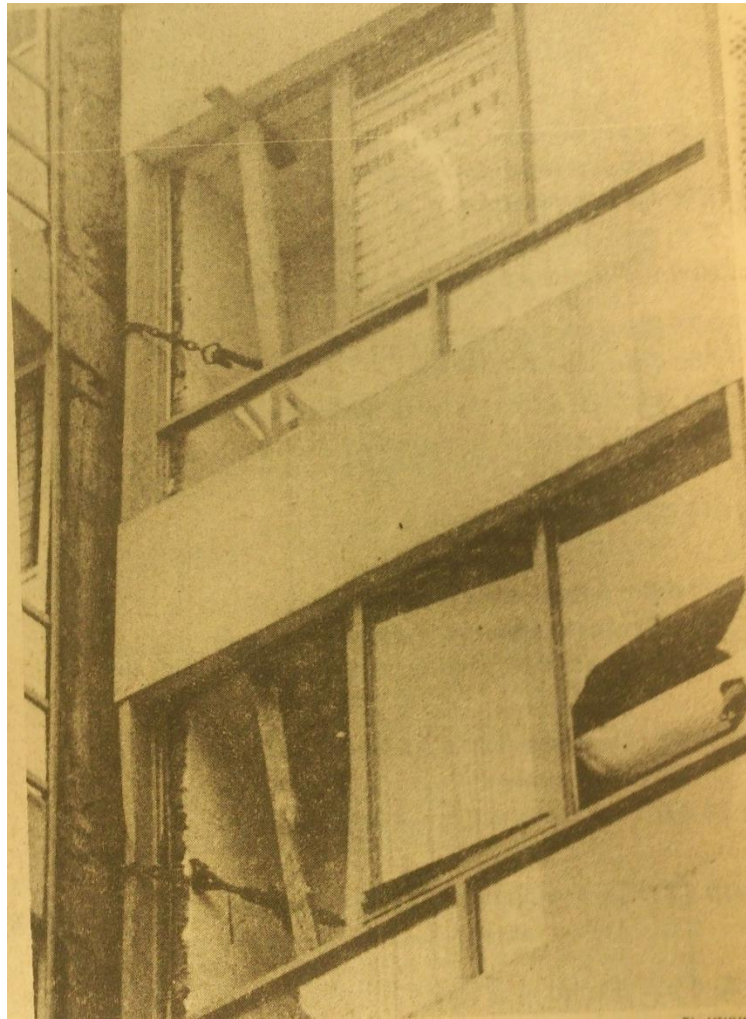
Figura C.6 “79-22” - Banco Obrero sujetado con cadenas para evitar más inclinación. (El Universal, 1979)

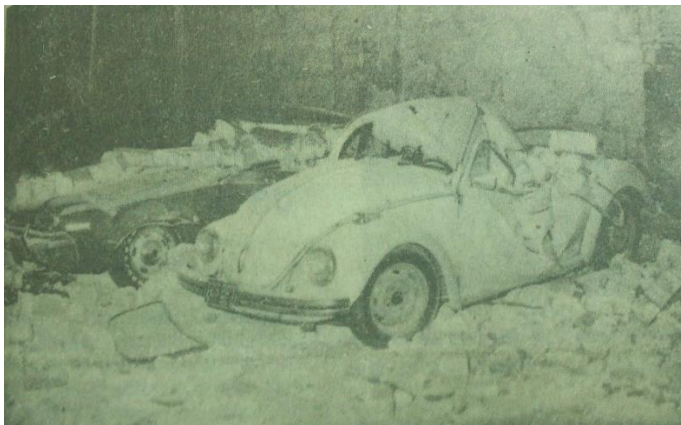
Figura C.7 a) “79-11” – Barda de estacionamiento en el centro colapsa y b) “79-12” – Fractura en la tubería de agua potable deja sin agua por días a varias colonias. (El Universal, 1979)

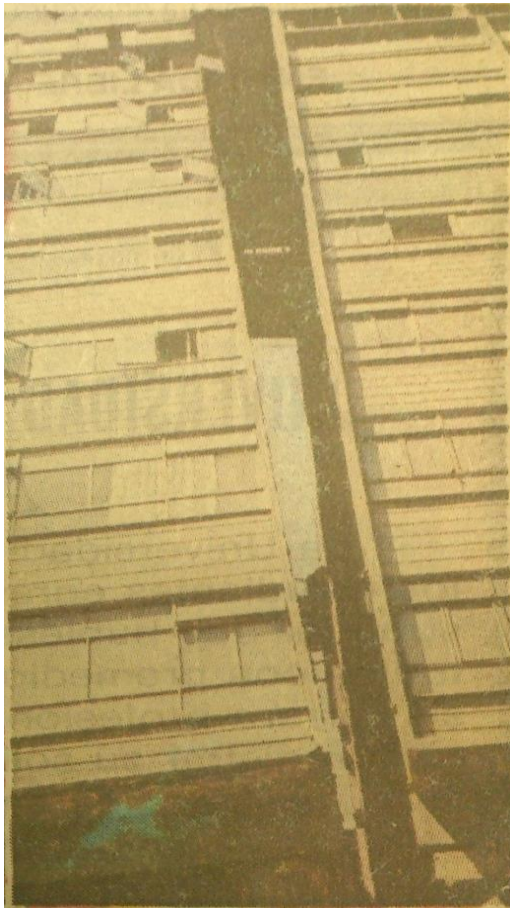
Figura C.8 a) "79-52" - Edificio de la Secretaría de Marina se inclina hacia su vecino y b) "79-27" - Edificio Aztlán separado y el Hotel Regis es visible. (Excelsior, 1979)

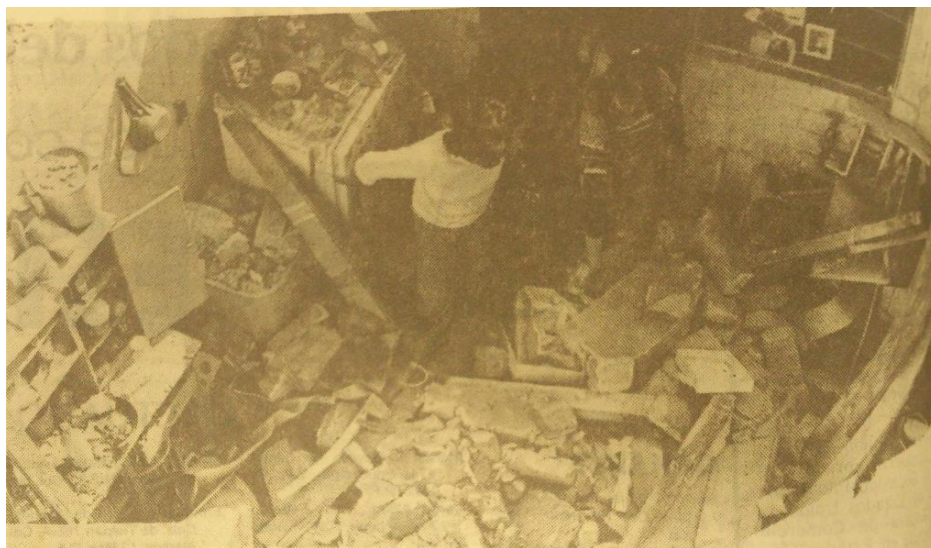
79-03		Caridad	13	---	2	Casa	---	2.39	CT	Falla la estructura en su totalidad, con derrumbes de losas completas, muere joven de 17 años.	Todos	---	100	Sí	---	100
79-04	Ed. De la Tesorería	Dr. Lucio y Dr. Lavista Doctores		1963	8	Oficinas	Sí	2.35	G	Daños estructurales de consideración, grandes grietas en traves y columnas, flexiones de traves; reparaciones urgentes y posible demolición del edificio	1-5	---	---	Sí	60	20
79-05	Conjunto Pino Suárez Ed. "C"	Av. Pino Suárez Centro		1970	23	Oficinas y Vivienda	Sí	2.41	M	Se levantó el piso, grandes cuarteaduras en traves y columnas.	---	---	70	Sí	40	15
79-06	Conjunto Pino Suárez Ed. "B" SCT	Av. Pino Suárez Centro		1970	23	Oficinas	Sí	2.42	L	Grandes cuarteaduras diagonales en muros	---	---	20	Sí	20	5
79-07	Centro Postal Mecanizado	Aldama Guerrero	118	1958	---	Oficinas	No	1.42	M	Se durrambaron muros, posibles tensiones en traves	---	---	30	Sí	35	15
79-08		Amores Del Valle Norte		---	12	Viviendas y Oficinas	---	1.26	M	El edificio sufre asentamiento e inclinaciones, lo que causa contacto con la escuela vecina	---	Sí	---	---	---	---

Figura C.9 "79-03" - Casa en Caridad #13, se colapsa y muere joven de 17 años (Excelsior, 1979)
