FACULTAD DE INGENIERÍA

EVALUACIÓN DE DAÑOS EN LA INFRAESTRUCTURA DE QUINTANA ROO Y YUCATÁN CAUSADOS POR EL HURACÁN WILMA

T E S I S

ORLANDO DE JESÚS ALVA GONZÁLEZ

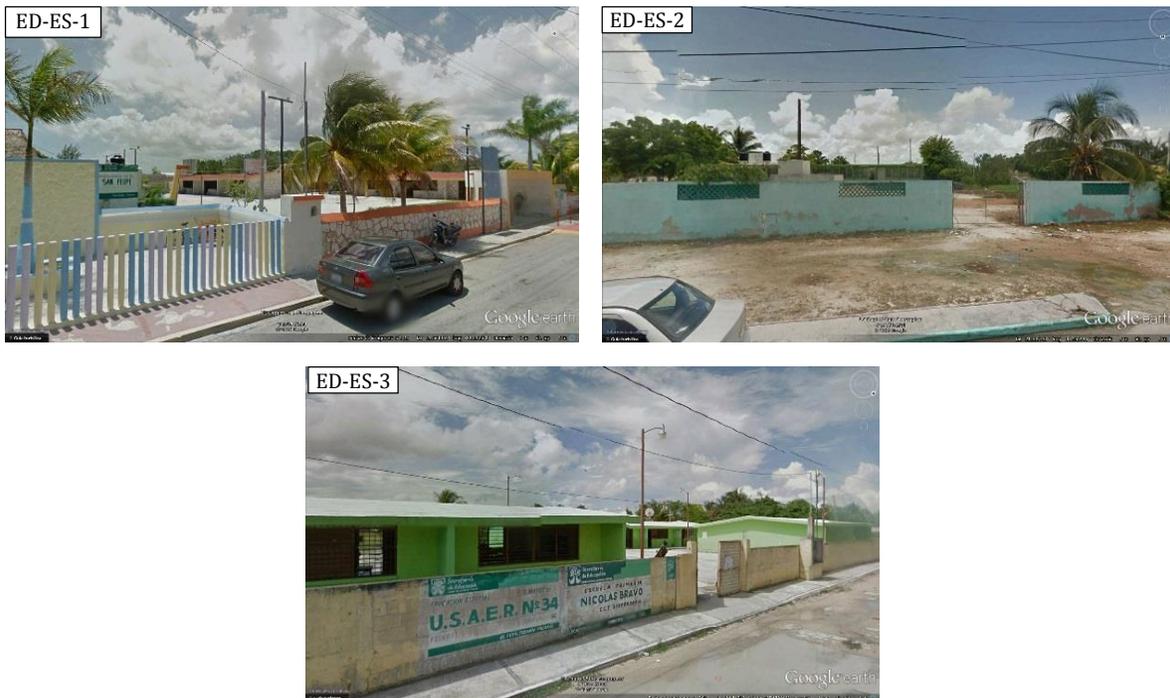
Figura 3.6. Escuelas con registro de daños en Yucatán

Se observa que las escuelas de la Figura 3.6 están construidas con elementos de concreto reforzado y mampostería en columnas y paredes. En las losas se identifica al concreto reforzado como principal material. Se observa también que ninguna de estas escuelas cuenta con una techumbre de lámina en espacios como canchas o patios.

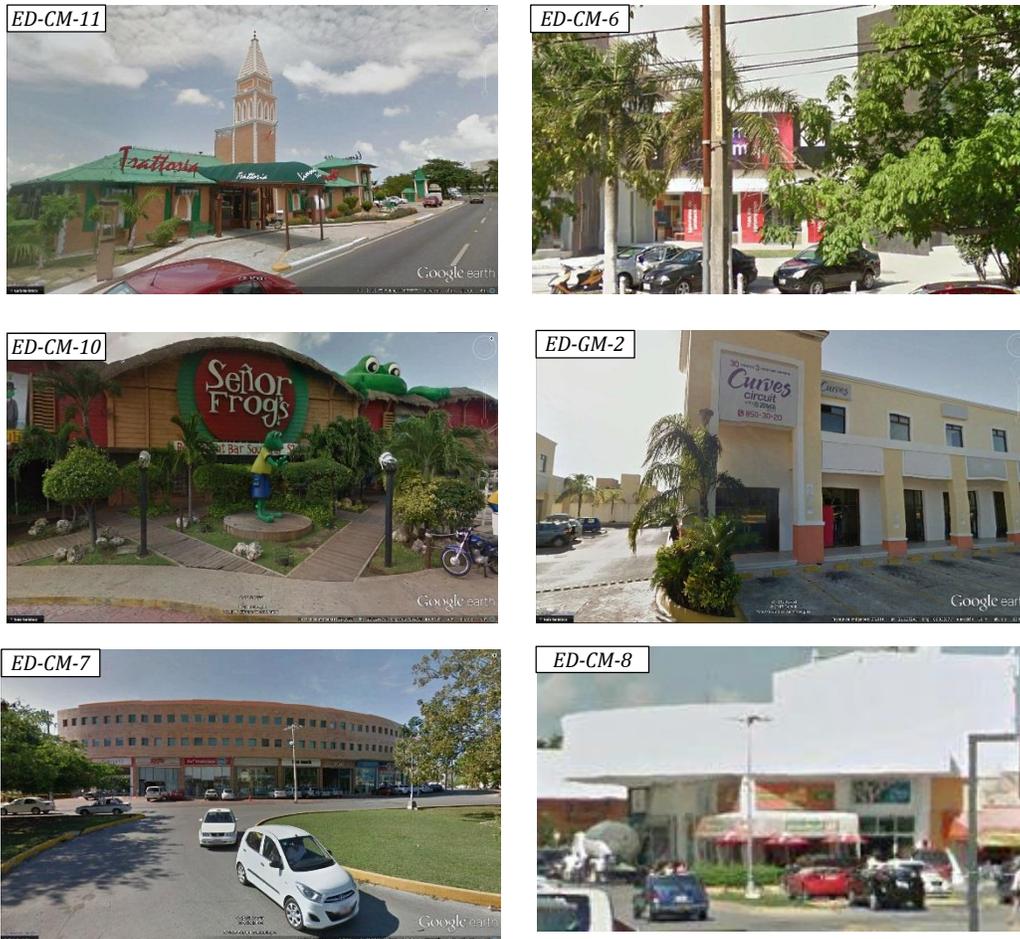
Finalmente, todos los establecimientos mencionados fueron reparados y actualmente están en funcionamiento. Nuevamente, usando la herramienta “Google Street View”, se verificó el estado actual de los inmuebles (Figura 3.10). Es visible que siguen usando los mismos elementos no estructurales, aunque probablemente los vidrios tengan especificaciones anticiclónicas para evitar que ocurran nuevamente fallos ante el embate de un huracán en el futuro.

Figura 3.10. Comercios en su estado actual (Google Street View 2014-2015)

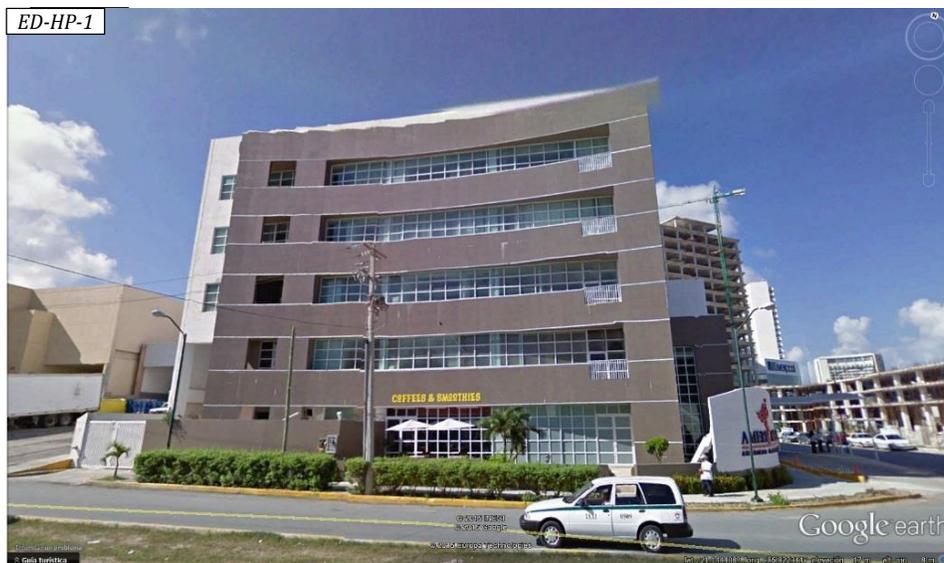
Figura 3.12. Hospital en su estado actual (Google Street View 2015)

Después del paso de Wilma se hicieron modificaciones a varios elementos del edificio. Las pequeñas marquesinas de aluminio fueron removidas y se hicieron modificaciones a las cancelerías, ahora las ventanas están sostenidas por una retícula de aluminio proporcionando un mejor apoyo a los vidrios, en lo que se traduce en un mejor comportamiento de los elementos no estructurales ante el empuje del viento y se reduce la probabilidad de daños en contenidos (Figura 3.12).

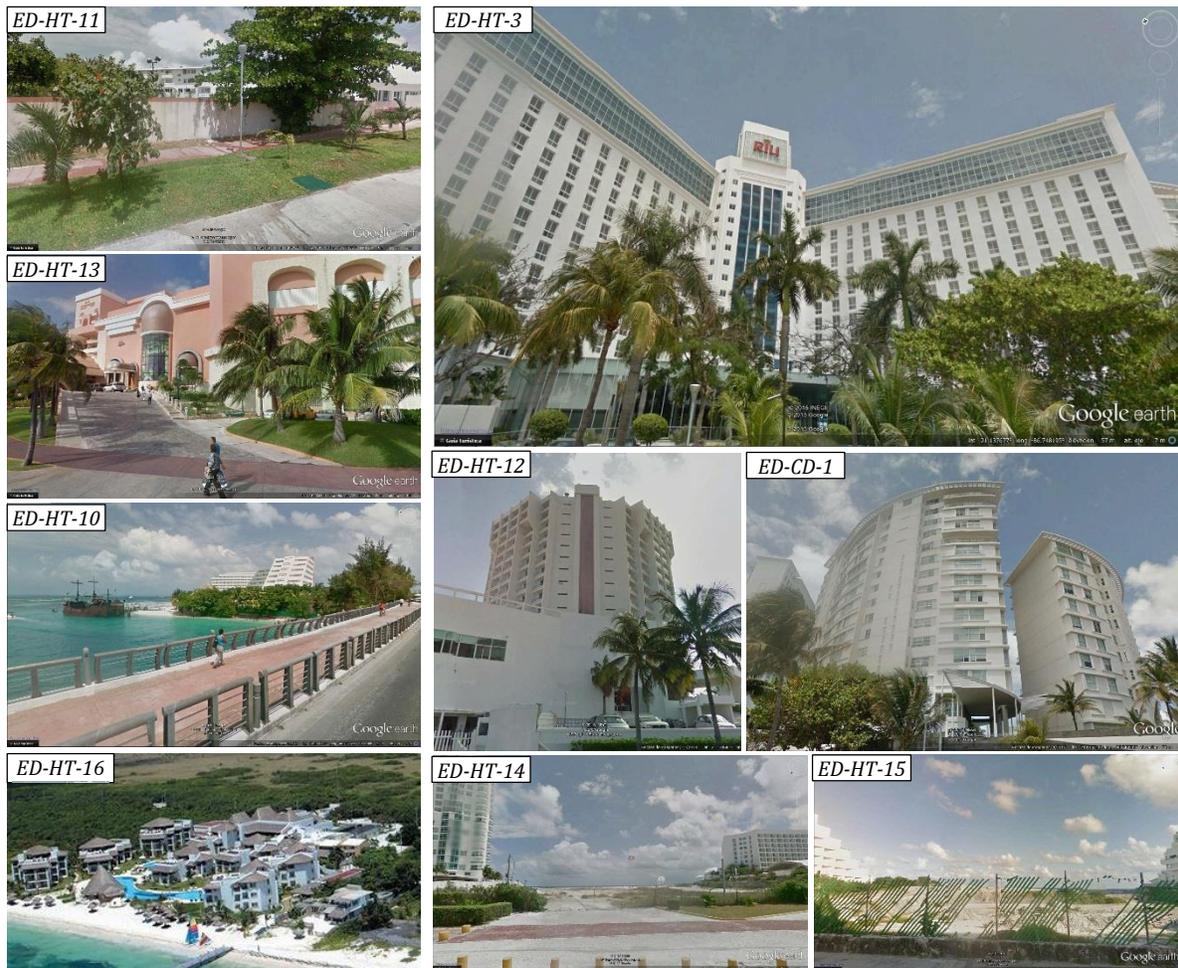
En la actualidad, la mayoría de estos edificios siguen operando, a excepción de dos hoteles, los cuales fueron demolidos. Se observa que fueron reparados y no se detectaron cambios significativos, únicamente algunas modificaciones en las fachadas (Figura 3.17). Un ejemplo es el hotel *ED-HT-3*, que en su parte superior se observa la sustitución del recubrimiento por ventanas sostenidas por una retícula de aluminio. Es probable que esta nueva configuración fuese apropiadamente diseñada para resistir el empuje de los vientos huracanados pero a la vez puede sea más susceptible a sufrir daños ante el impacto de un huracán en el futuro.

En el caso del hotel *ED-HT-16*, no se observa la construcción de un muro de contención, por lo cual la estructura tiene nuevamente un alto riesgo de presentar daños semejantes a los provocados por el huracán Wilma, en caso de que un nuevo ciclón toque tierra en la zona.

Figura 3.17. Hoteles y condominios en su estado actual (Google Street View 2015)

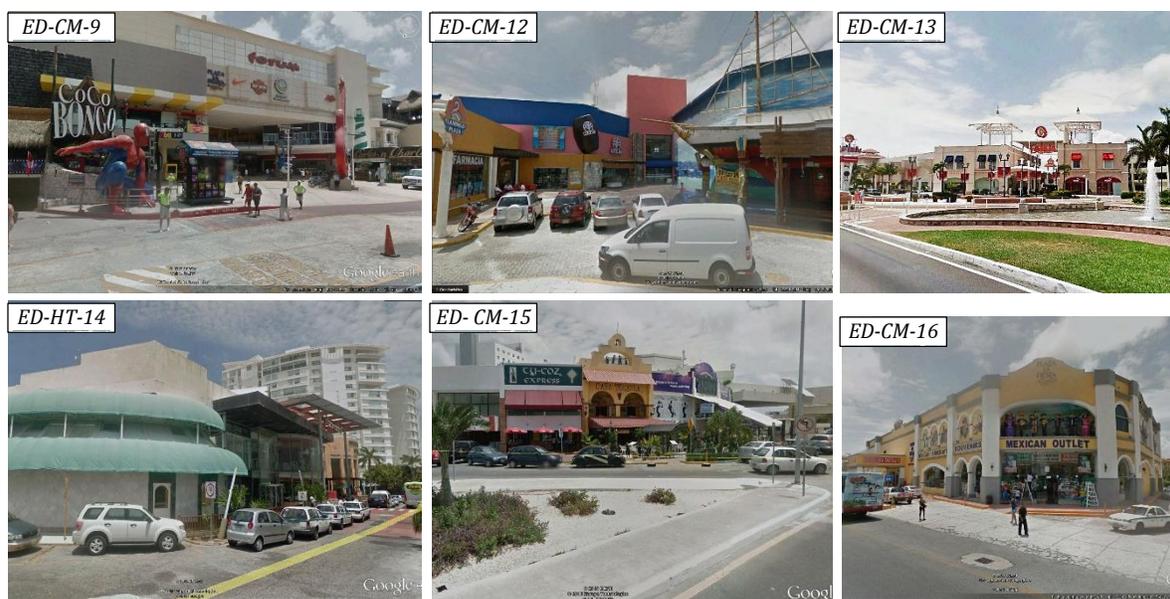
Figura 3.19. Comercios en su estado actual (Google Street View 2015)

Actualmente, todas las plazas antes mencionadas se encuentran operando, es visible que no se hicieron cambios, a excepción del código *ED-CM-14*, el cual tuvo modificaciones significativas en los elementos de fachada y accesos, sustituyendo las columnas y armaduras de perfil tubular de acero por una techumbre de aluminio con amplios ventanales (Figura 3.19). Los edificios siguen usando sistemas ligeros de panel de concreto y aluminio en recubrimientos y accesos. Es probable que, como en el caso de otros tipos de edificaciones, se usaran vidrios con especificaciones anticiclónicas en lugar de vidrio convencional.

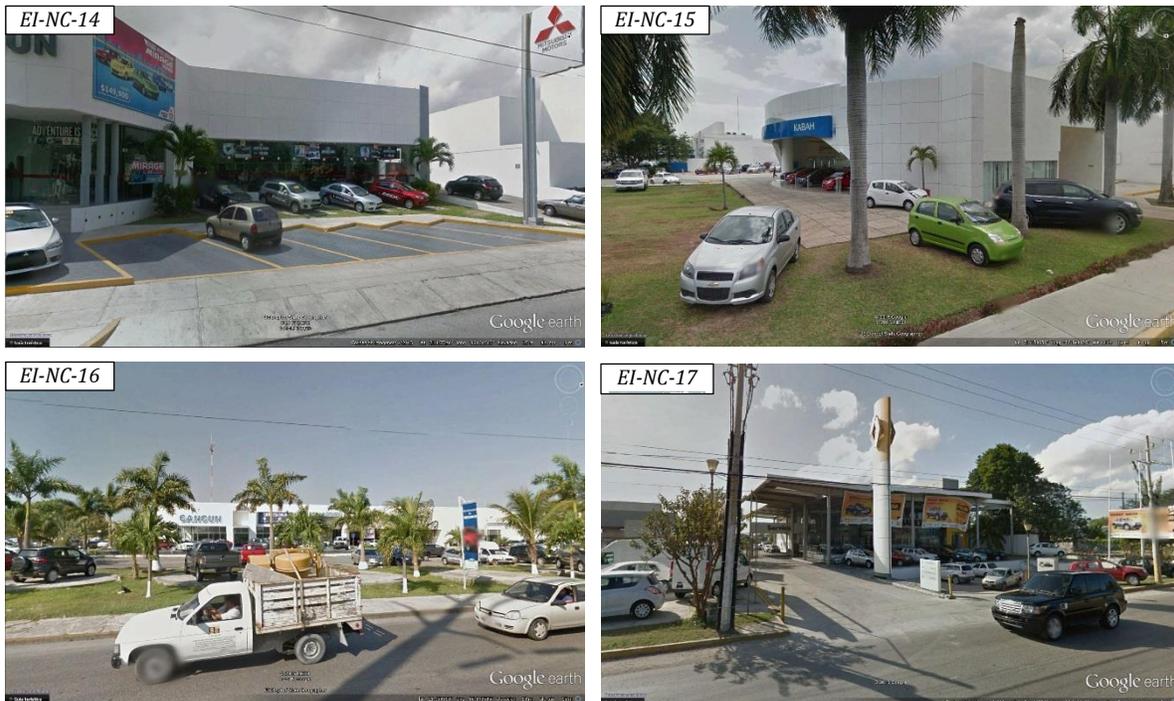
Figura 3.22. Agencias de autos en su estado actual (Google Street View 2015)

Todos los inmuebles anteriores fueron reparados y puestos de nueva cuenta en servicio. En las dos estructuras que sufrieron colapsos se modificaron sus respectivas fachadas por configuraciones más compactas y con mejores apoyos para un mejor comportamiento ante el viento, se observa nuevamente la presencia de materiales ligeros para el recubrimiento. Las dos restantes no tuvieron cambios en la configuración y se volvieron a usar los mismos materiales (Figura 3.22).

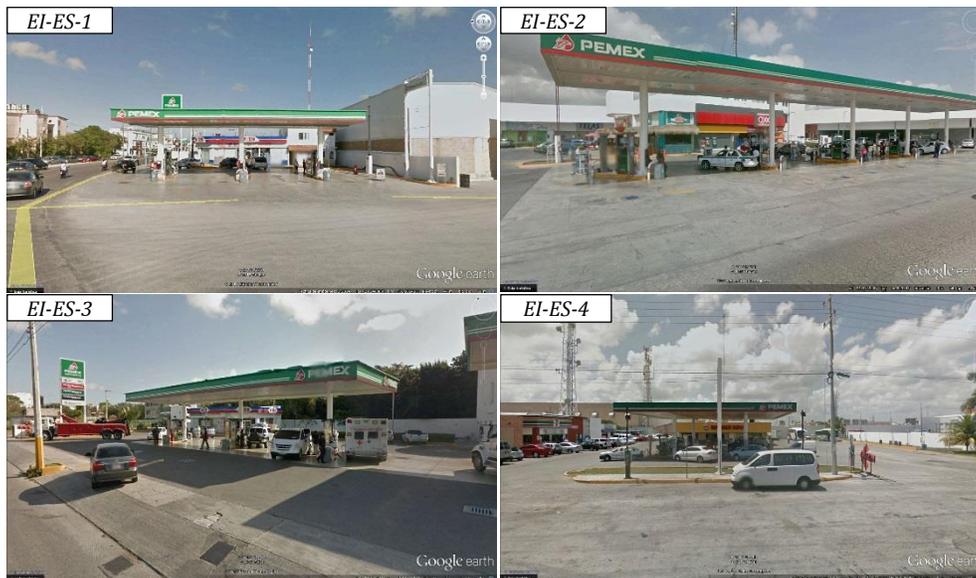
Figura 3.24. Estaciones de servicio en su estado actual (Google Street View 2015)

Hoy en día, las estaciones se encuentran operando de manera normal, se observa que los sistemas estructurales son semejantes a los usados en 2005, acorde a los lineamientos establecidos por los manuales de operación de la franquicia (Figura 3.24). Probablemente cuenten con materiales con especificaciones anticiclónicas así como con mejores sistemas de anclaje.

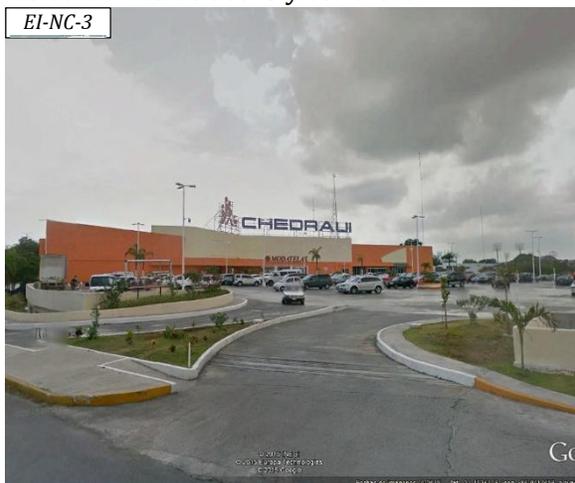
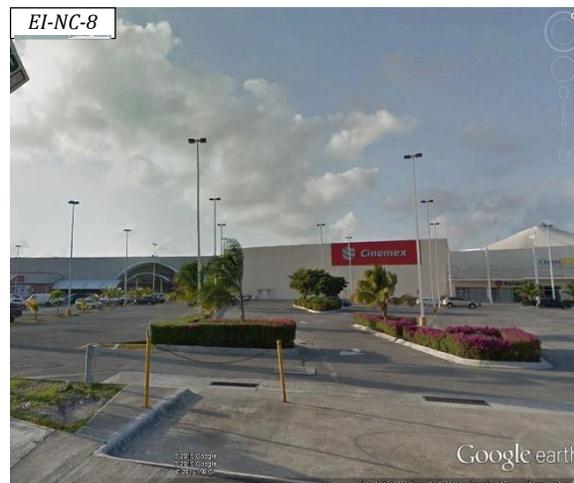
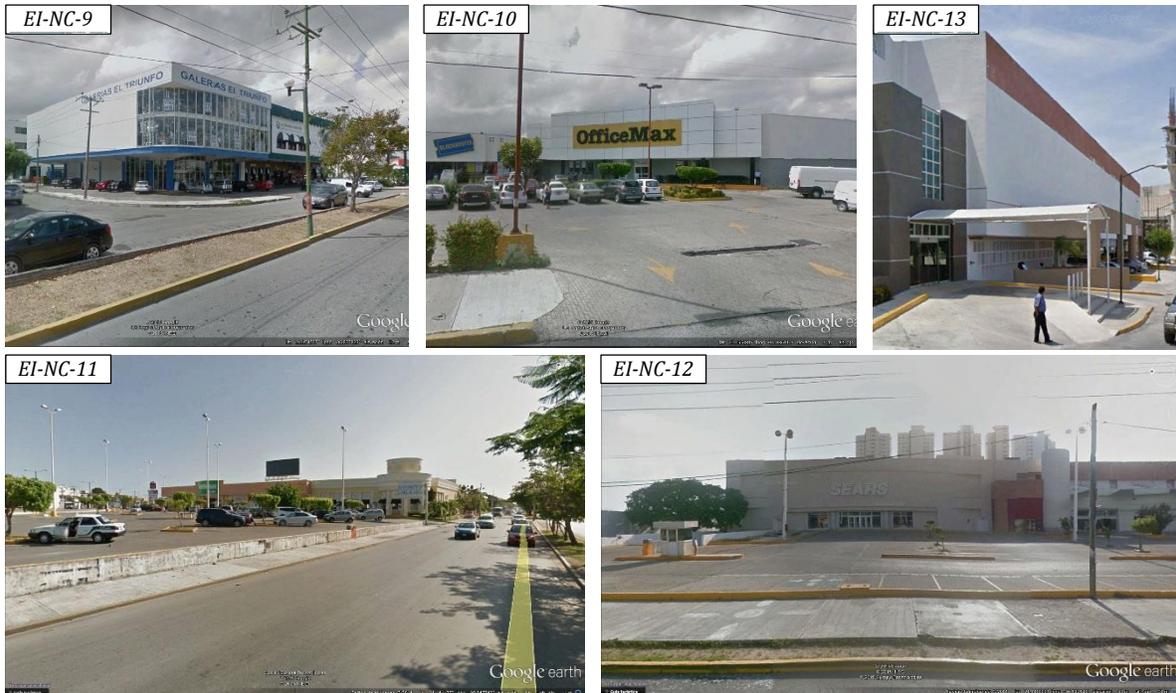
Figura 3.28. Naves Comerciales en su estado actual (Google Street View 2015)

Finalmente, todas las naves mencionadas están nuevamente en servicio sin mayores cambios en sus sistemas estructurales y no estructurales (Figura 3.28). Las cubiertas ligeras siguen usándose en sus envoltentes aunque es difícil saber si sus muros perimetrales fueron reparados adecuadamente o se tengan mejores sistemas de anclaje entre las cubiertas ligeras y las columnas de acero y concreto.

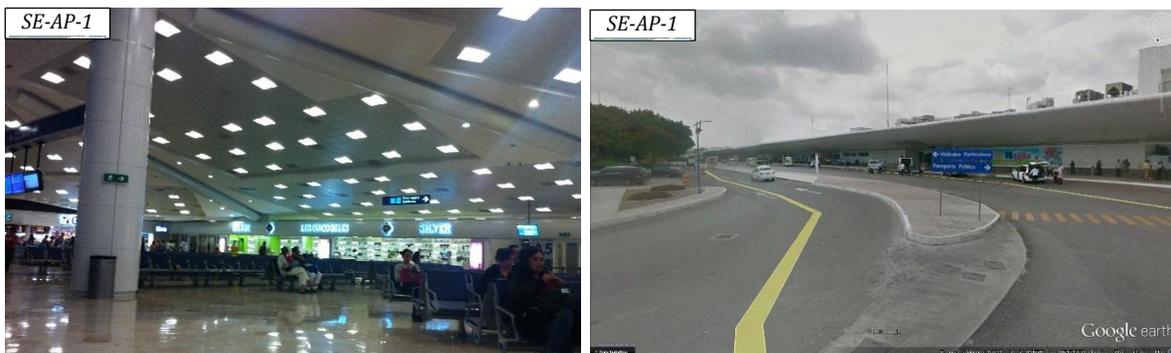
Figura 3.30. Aeropuerto Internacional de Cancún en su estado actual (Google Street View, Wikipedia.org)

Al igual que en algunas estructuras mencionadas anteriormente, es difícil conocer el estado real actual de la estructura, así como el comportamiento que tendrá ante el embate de un nuevo huracán. A simple vista, el aeropuerto utiliza los mismos materiales en los sistemas no estructurales, como lo son fachadas, interiores y recubrimientos (Figura 3.30).

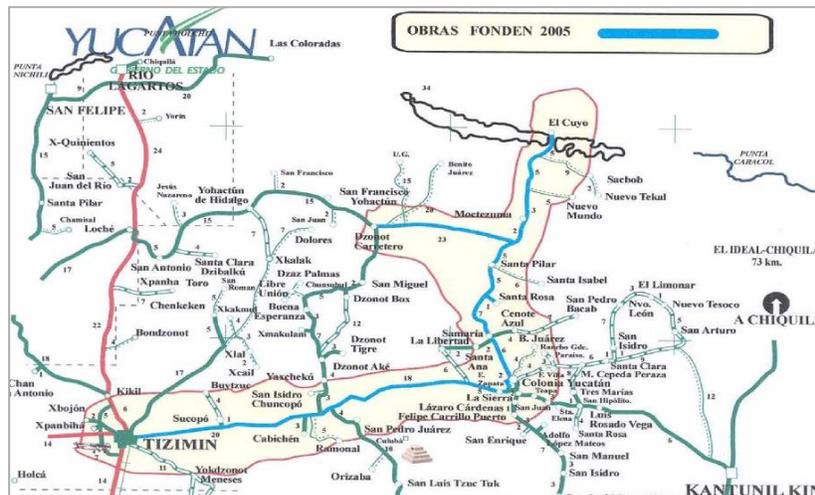
Figura 3.31. Carreteras reparadas al oriente de Yucatán (Comisión de Vías Terrestres de Yucatán)

El primero de los tramos afectados fue la carretera Colonia Yucatán – El Cuyo que atraviesa los humedales de la reserva Ría Lagartos antes de llegar a El Cuyo; se reportaron afectaciones en treinta alcantarillas, de las cuales cuatro fueron daños totales. Los entronques a Dzonot Carretero y a Cenote Azul, junto con la salida a la comunidad de Santa Rosa tuvieron rupturas y fallas en alcantarillas. La causa de las afectaciones fueron las inundaciones consecuencia de la precipitación torrencial durante el paso del huracán Wilma. Otra carretera que tuvo daños fue la que comunica a las poblaciones de Tizimín y Colonia Yucatán, esta también tuvo daños por inundaciones con afectaciones en 45 km.

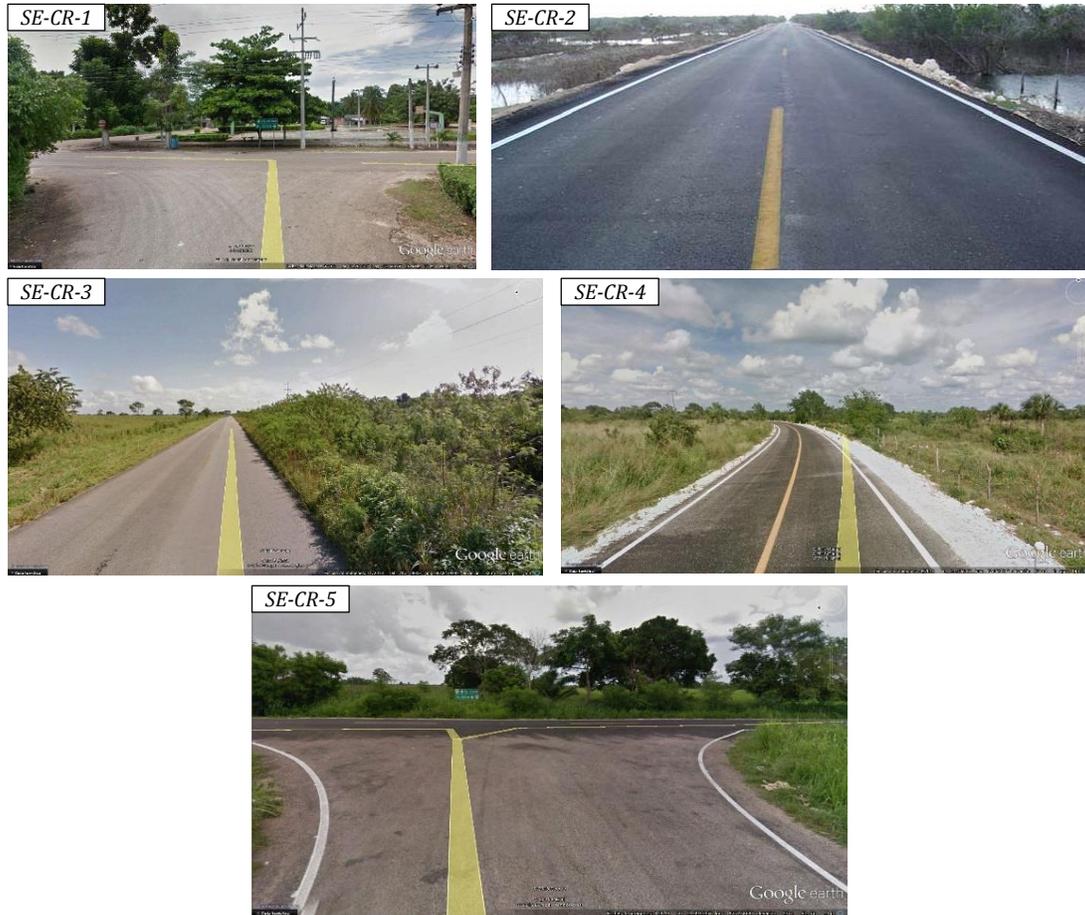
Figura 3.32. Carreteras en su estado actual (Google Street View – CENAPRED)

Todas las carreteras mencionadas anteriormente se repararon y actualmente están operando y muestran un buen aspecto, después de varias temporadas de lluvias desde 2005 (Figura 3.32). Sin embargo, se observa que no están recibiendo un mantenimiento adecuado, en el código SE-CR-3, es notorio que ese tramo no cuenta con terraplén ni con un sistema adecuado de drenaje por lo cual sigue siendo vulnerable a inundaciones. En las carreteras afectadas en Yucatán (Figura 3.31), se propuso un mejoramiento a la vía por medio de riego de impregnación para evitar filtraciones durante la época de lluvias, además de incrementar la altura de los terraplenes para evitar inundaciones.

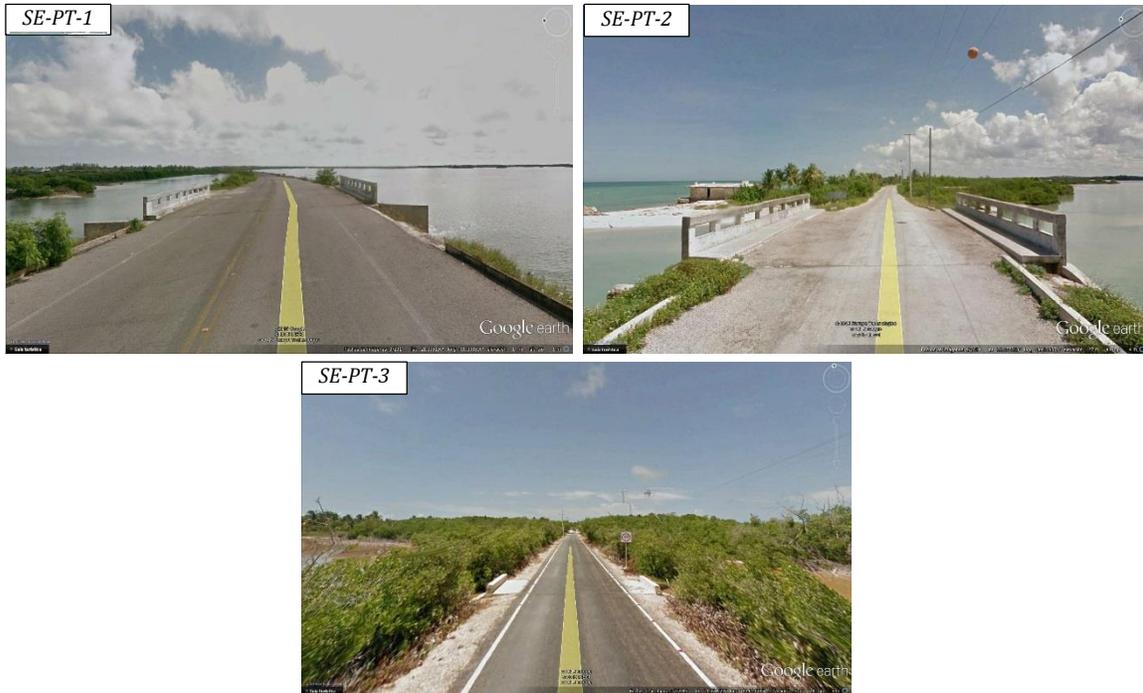
Figura 3.33. Puentes en su estado actual (Google Street View 2015)

La Figura 3.33 muestra a los puentes antes mencionados en su estado actual. Es claro que siguen siendo altamente vulnerables a inundaciones, ya que están en medio de cuerpos de agua de considerable tamaño, además de estar a lo máximo a 2 m de altura con respecto al nivel del agua. Es importante corregir estos problemas para garantizar la comunicación de estas poblaciones con el resto del estado y del país ante una situación de contingencia por fenómenos hidrometeorológicos.

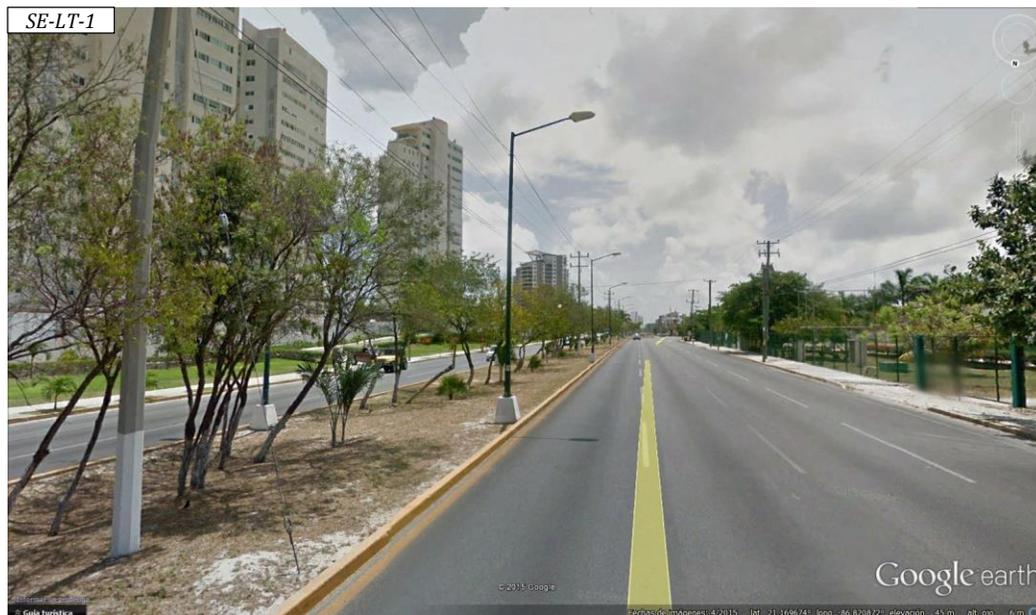
Figura 3.35. Línea de media tensión en Av. Bonampak en la actualidad (Google Street View 2015)

Hoy en día, la línea de transmisión de alta tensión fue sustituida por una de mediana tensión, probablemente para evitar usar estructuras de altura importante, necesarias para las líneas de alto voltaje. Los postes actuales son de concreto reforzado de una altura no mayor a los 15 m para minimizar el riesgo de colapso ante la presencia de vientos de gran intensidad (Figura 3.35).

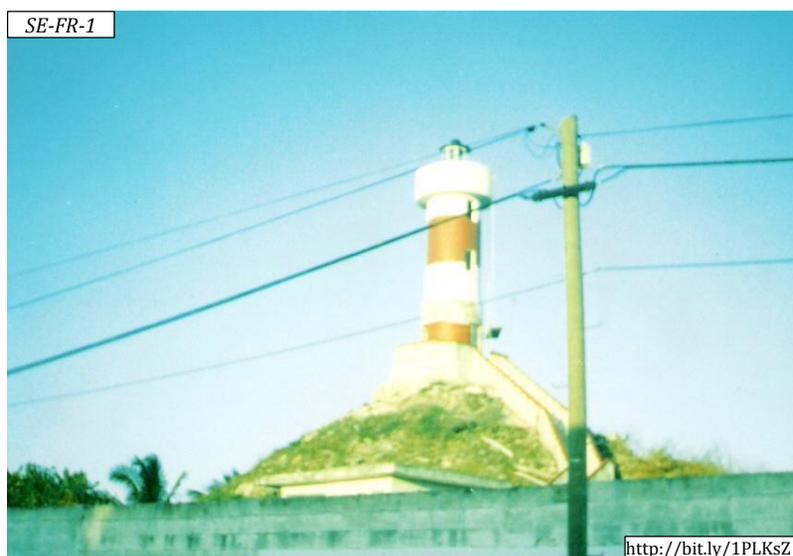
Figura 3.36. Faro de El Cuyo en 1999

De acuerdo a información proveniente de la Secretaría de Marina, el sistema estructural del faro se basa en una torre cilíndrica de concreto armado, la cual se asienta en la cima de un cerro, lo que lo hace vulnerable a la acción del viento. No se sabe realmente si el faro usara esos materiales en su estructura al momento del paso del huracán Wilma, ya que no existe información sobre el historial de modificaciones del faro. La Figura 3.36 muestra el estado del faro en 1999.

Con esta información solo se pueden hacer suposiciones sobre los detalles del colapso del faro. Una de ellas es considerar que el concreto no estaba debidamente reforzado; por lo anterior, el empuje del viento, junto con la lluvia y escombros, provocó colapsos parciales en la parte superior del faro. Tampoco se descarta un colapso por volteo causada por las fuerzas horizontales del viento y un comportamiento deficiente de la cimentación, ya que la torre está construida sobre antiguas ruinas mayas y rellenos inestables.

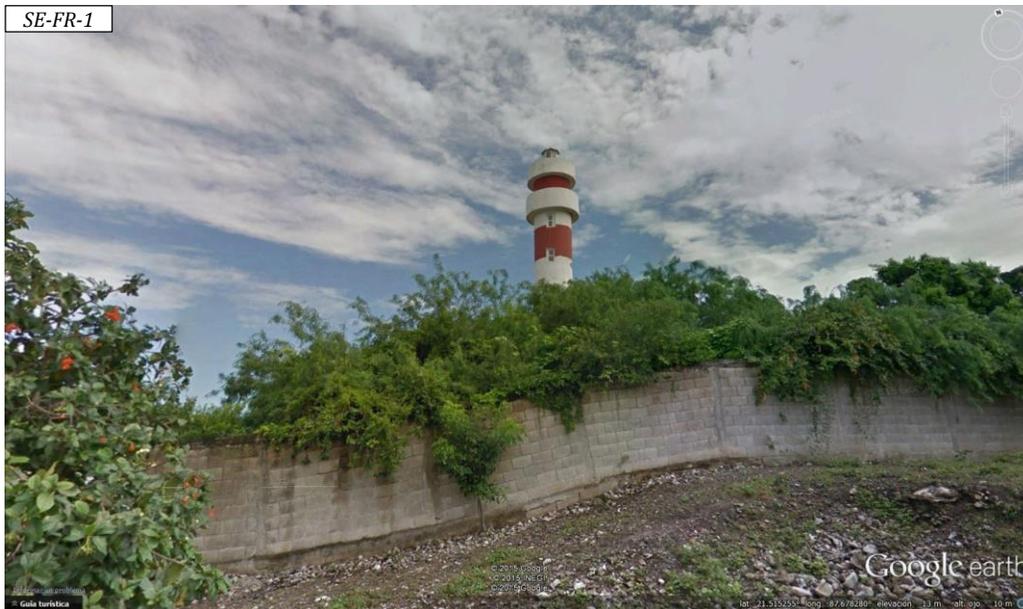
Figura 3.37. Faro de El Cuyo en su estado actual (Google Street View 2013)

El faro en la actualidad está operando normalmente, se observa en la Figura 3.36 que se encuentra en buen estado sin signos de deterioro, indicando un mantenimiento apropiado.

Después del huracán Wilma no se tienen registros de daños al faro en huracanes posteriores, lo que indica que se realizaron correcciones a las deficiencias en la estructura y que ahora muestra un buen comportamiento ante los vientos huracanados, asegurando su operatividad como señalamiento marítimo.

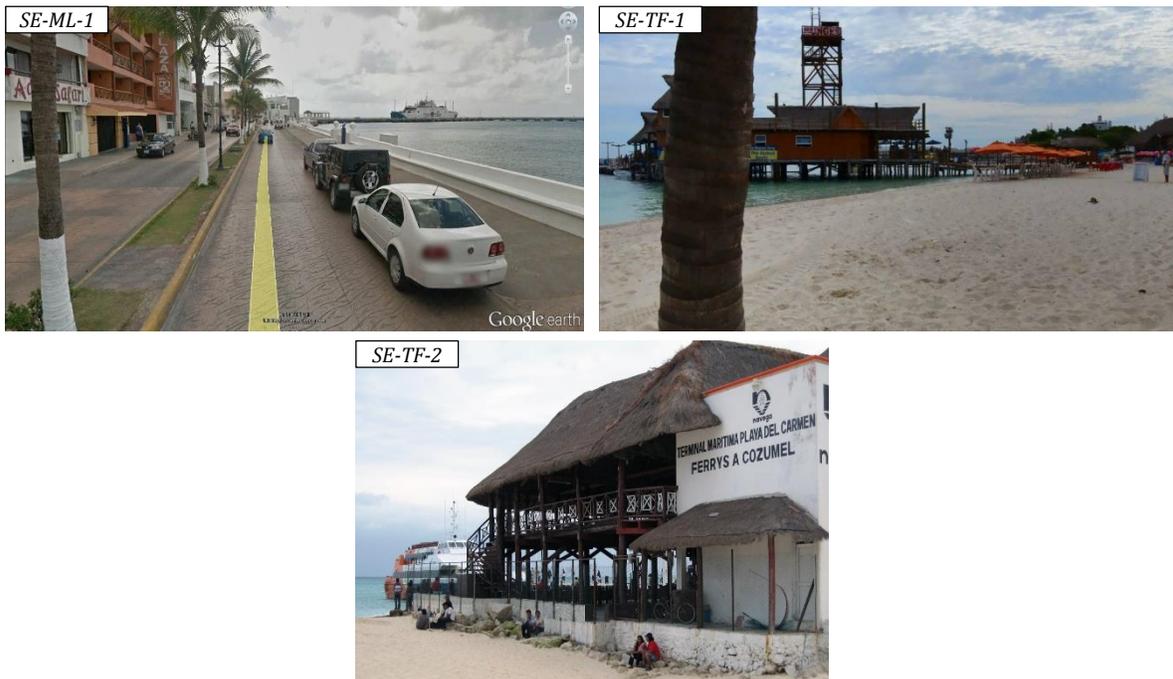
Figura 3.39. Infraestructura portuaria en su estado actual (Google Street View – Panoramio 2015)

En la actualidad las estructuras antes mencionadas están prestando nuevamente servicio. En el caso del malecón, las aceras junto con la calle fueron reconstruidas sin cambios importantes. Los muelles y las terminales para los ferrys continúan empleando sistemas ligeros de recubrimientos y techumbres, por lo cual siguen siendo altamente vulnerables a vientos y oleajes extremos que se presentan durante el impacto de un huracán (Figura 3.39).

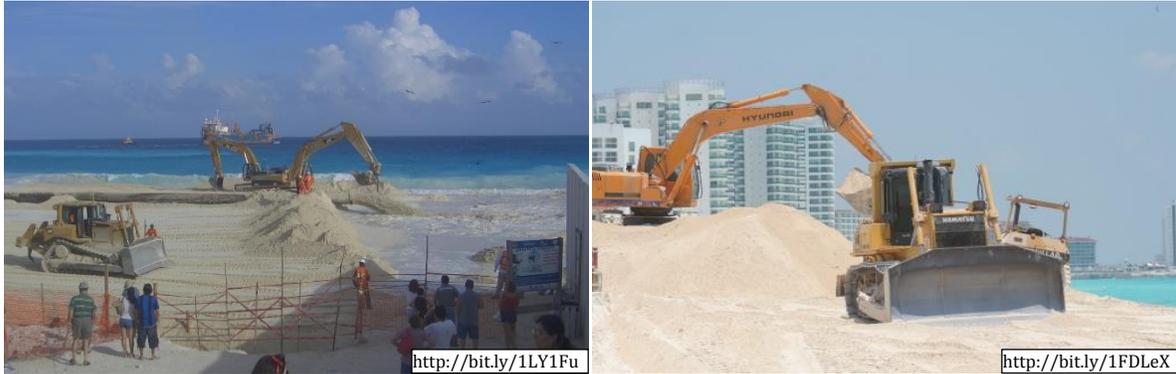
Figura 3.41. Trabajos de recuperación de playas en Cancún

El paso del huracán Wilma provocó pérdidas de arena en las playas, las cuales perdieron su ancho y en algunas partes quedó expuesto al aire libre el estrato rocoso. La erosión frecuentemente se debe a causas naturales, pero en el caso de Cancún, las actividades humanas en la isla barrera en donde se encuentra la zona hotelera tienen una influencia importante; en especial la construcción de hoteles en las dunas de las playas, la pérdida de vegetación en los corales y la construcción de obras de contención.

Ante esta situación en 2006, el gobierno federal en conjunto con el Instituto Mexicano de Tecnología del Agua (IMTA), desarrollaron un proyecto para la recuperación de playas, el cual consistió en el dragado de 2.5 millones de m³ de arena, proveniente de bancos en el fondo del mar caribe, junto con la instalación de geotubos para la protección de la línea costera. El objetivo era recuperar 25 m de franja de playa a lo largo de 11 km de costa en la zona hotelera (Figura 3.41).

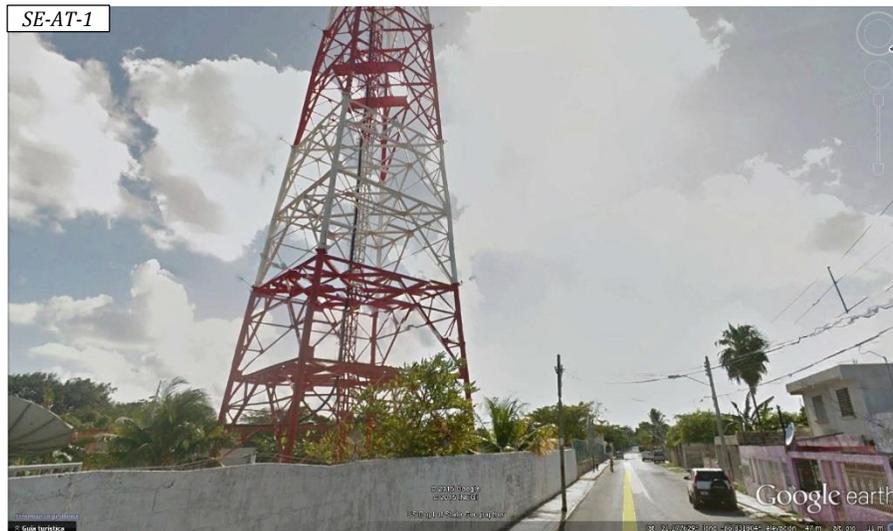
Figura 3.43. Antena repetidora en su estado actual (Google Street View 2015)

Hoy en día, dicha antena se encuentra en operación, conserva el mismo sistema estructural, aunque probablemente sus elementos tengan especificaciones más rigurosas en cuanto a resistencia ante la flexión generada por empujes horizontales. La ubicación de la antena sigue representando un severo peligro para los habitantes de las viviendas aledañas a esta antena, que están prácticamente de frente hacia la estructura (Figura 3.43).

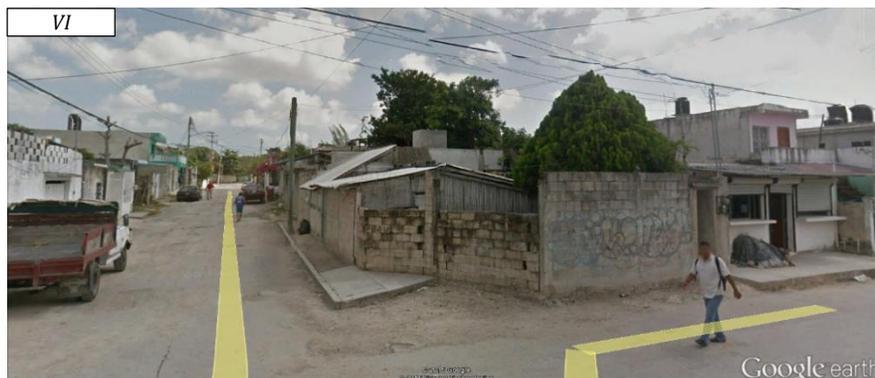
Figura 3.47. Calle dentro de la colonia "Región 94" en la actualidad (Google Street View 2015)

Varias de las viviendas mencionadas fueron reconstruidas con recursos del Fondo Nacional de Habitaciones Populares. Las condiciones de estos hogares siguen siendo precarias y por ende muy susceptibles a daños ante el paso de un huracán en el futuro.
