UNIVERSIDAD NACIONAL AUTÓNOMA DE MÉXICO
PROGRAMA DE MAestrÍA Y DOCTORADO EN INGENIERÍA
INGENIERÍA CIVIL – ESTRUCTURAS

**VULNERABILIDAD DE CONSTRUCCIONES DEBIDO A LICUACIÓN INDUCIDA
POR SISMO**

TESIS
QUE PARA OPTAR POR EL GRADO DE:
MAESTRO EN INGENIERÍA

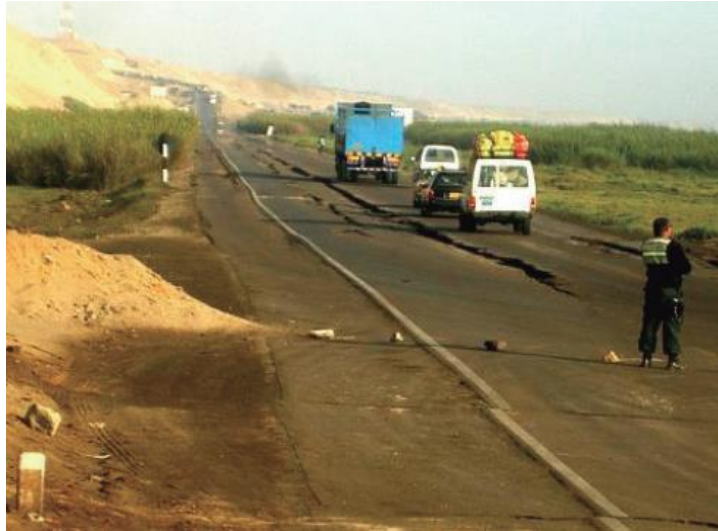
Fig 1.2 Falla en un camino debido a desplazamiento lateral (Elnashai *et al.*, 2008)

Las fotografías de las figs 1.2 y 1.3 muestran evidencia de licuación tras un sismo, en la primera se observa el desplazamiento lateral del suelo, mientras que la segunda, es la formación de un volcán de arena, también conocido como sismita.

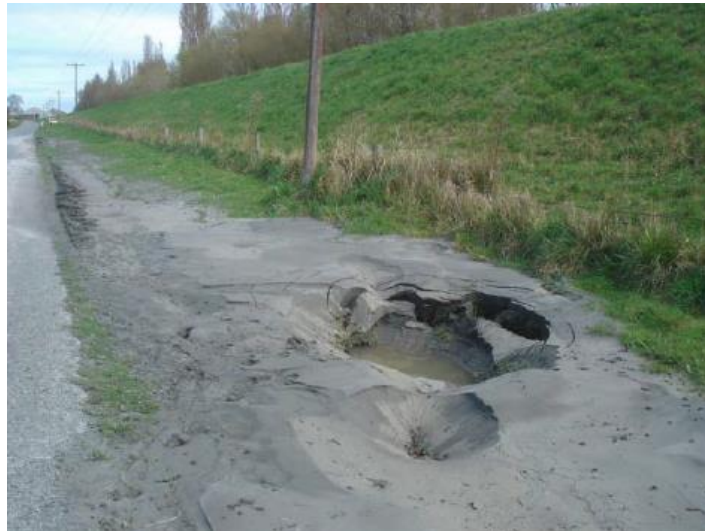
Fig 1.3 Gran volcán de arena en la base de una ladera (Geo-engineering Extreme Events Reconnaissance Association [GEER Association], 2010c)

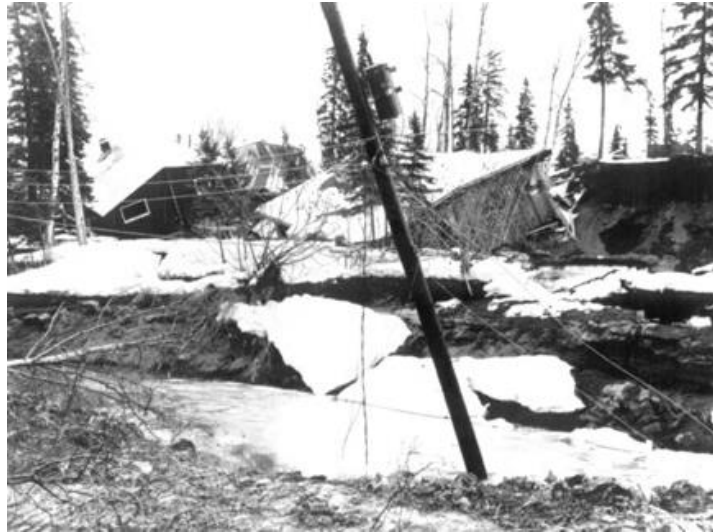
Fig 1.4 Derrumbe en el área de Turnagain Heights, Anchorage (USGS, 2012)

De acuerdo con Beethan *et al.* (2011), los desgajamientos ocurrieron en superficies con poca pendiente donde suelos poco cohesivos formados por capas limo arenosas fallaron, ocasionando los daños anteriormente descritos. También señalan que en superficies planas donde no se presentaron fallas de flujo, ocurrieron deslizamientos laterales que provocaron asentamientos diferenciales en las cimentaciones y por ende, construcciones inclinadas.

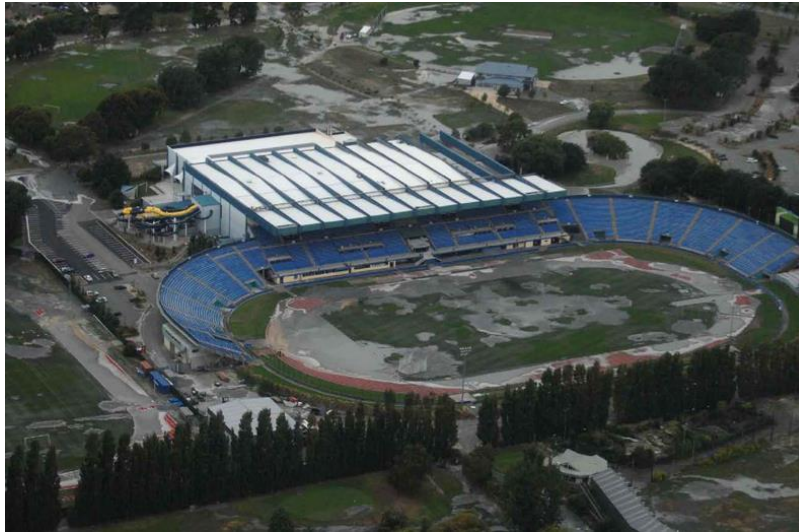
Fig 1.6 Vista aérea de un estadio en Christchurch con evidente manifestación de licuación (National Centers for Environmental Information (NCEI), 2015)

Las figs 1.6 y 1.7 muestran claros rastros de licuación, en ellas se observa como material compuesto por agua y suelo emergió a la superficie, colándose por las grietas o fisuras formadas en la superficie debido al movimiento del terreno causado por el terremoto.

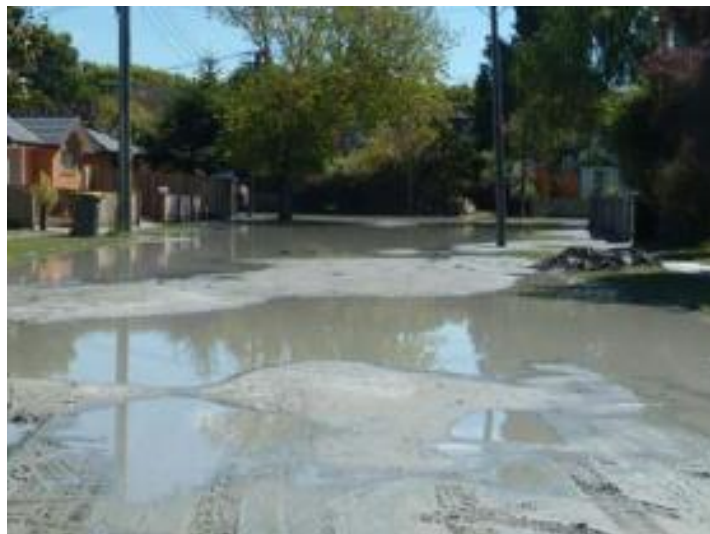
Fig 1.7 Licuación en zona residencial de Christchurch (van Ballegooy *et al.*, 2014)

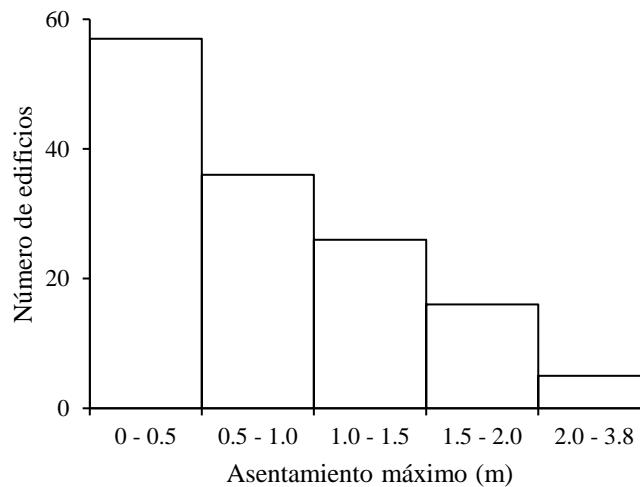
Fig 2.1 Asentamiento máximo de 140 edificios durante el sismo de Niigata (Yoshimi y Tokimatsu, 1977)

Debido a este sismo, alrededor de 340 edificios de concreto reforzado resultaron dañados como resultado de la severa licuación del suelo provocada por el movimiento del terreno (Yoshimi y Tokimatsu, 1977). En la fig 2.1 se observa un histograma que indica el asentamiento máximo de 140 edificios, la mayoría de ellos de tres o cuatro pisos. Cabe recalcar que ninguno de ellos se asentó más de 3.8 m.

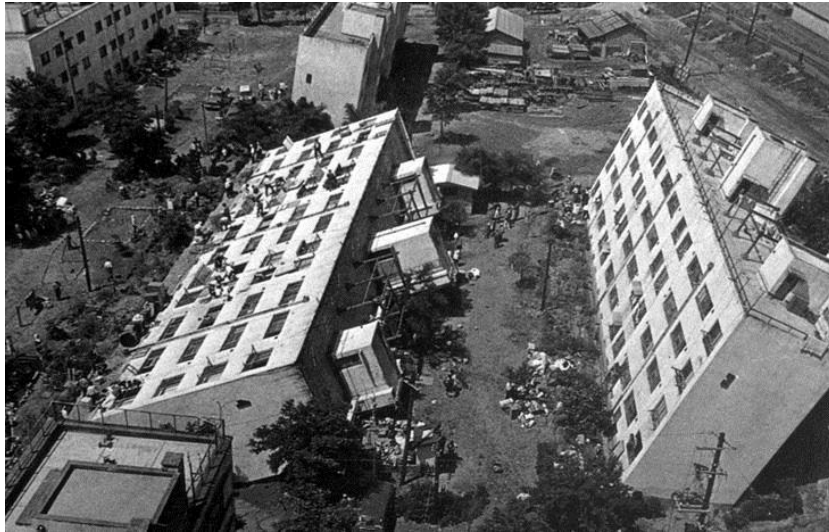
Fig 2.2 Volteo y asentamiento de departamentos en Kawagishi-cho (Abo, 2012)

De los 340 edificios dañados por licuación, cerca de un tercio sufrieron algún tipo de daño en la superestructura, el resto de los edificios se asentaron, inclinaron o volcaron sin presentar daño alguno en la superestructura (Ohsaki, 1966). En las figs 2.2 y 2.3 se observa el caso más famoso de licuación en el mundo, el complejo de edificios en Kawagishi-cho, en el cuál varias edificaciones volcaron sin sufrir un solo daño estructural.

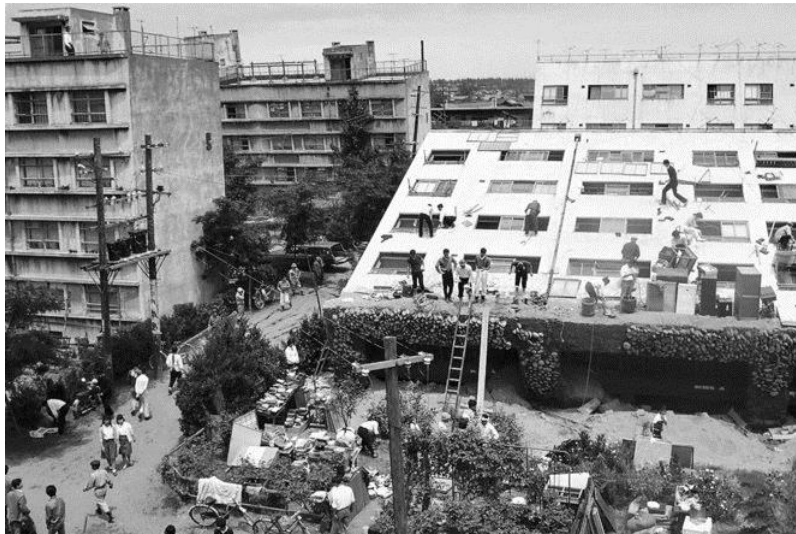
Fig 2.3 Edificio sin daño en superestructura, volcado a causa de la licuación (Syracuse Media Group, 2015)

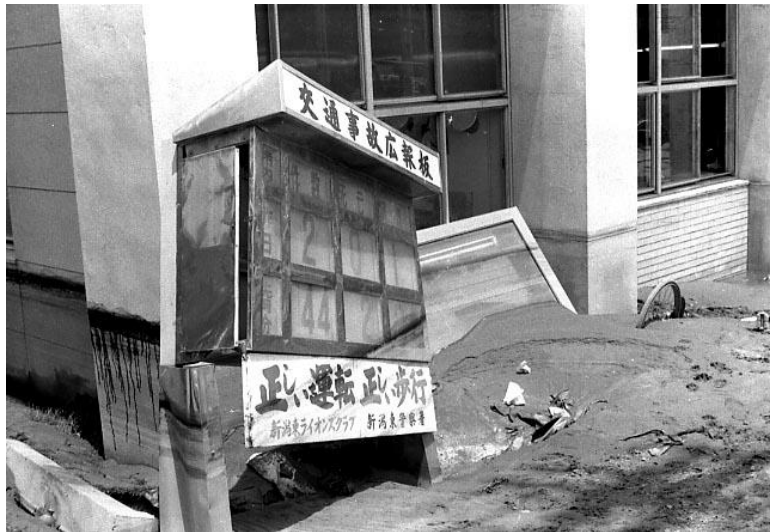
Fig 2.5 Evidencia de licuación afuera de la estación de policía de Higashi (Past Niigata, 2015)

En la figura 2.4 se tiene una vista de la calle Akashi, donde destaca un edificio de cuatro niveles con un severo asentamiento diferencial que lo hizo inclinarse alrededor de 20° sin presentar daño estructural alguno. En la figura 2.5 se observa el suelo que emergió a la superficie, claro indicio de licuación en la zona.

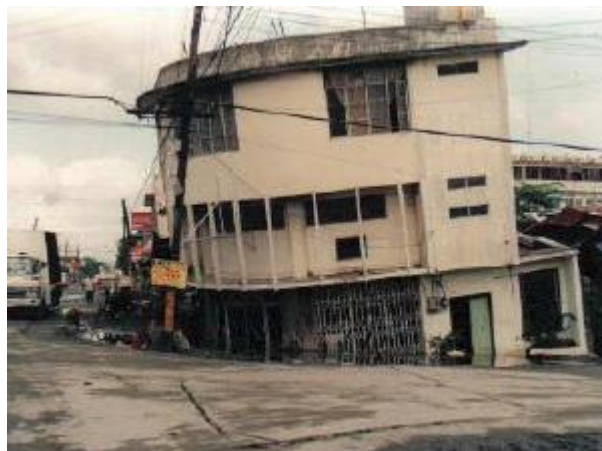
Fig 2.6 Asentamiento e inclinación de edificio en Boulevard Pérez (Orense, 2011)

En la fig 2.6 se observa un edificio de concreto reforzado de tres niveles que presentó un asentamiento diferencial de aproximadamente 1 m y se inclinó cerca de 5°.

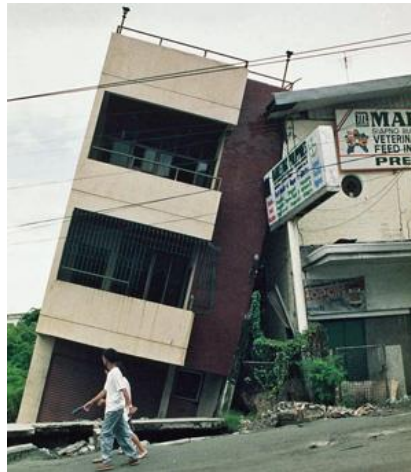
Fig 2.7 Edificio inclinado en Dagupan, Filipinas (Engineering Geology Ltd, 2015)

En las figs 2.7 y 2.8 se presentan casos de licuación severa en la ciudad de Dagupan. La primera es un edificio de tres niveles que tuvo un asentamiento diferencial y se inclinó; la segunda fotografía muestra al puente Magsaysay colapsado como resultado del desplazamiento lateral del suelo. Este puente cruza el río Pantal y era la principal vía de comunicación de la ciudad con sus alrededores; libra un claro de 20 m.

El daño inducido por la interacción entre dos estructuras también fue común en este terremoto. Construcciones con inclinaciones importantes causaron daños severos a edificios adyacentes (fig 2.7), así como grandes asentamientos de edificios de varios niveles provocaron desplazamientos diferenciales a los inmuebles de menor tamaño y peso que se encontraban a su alrededor (Tokimatsu *et al.*, 1994).

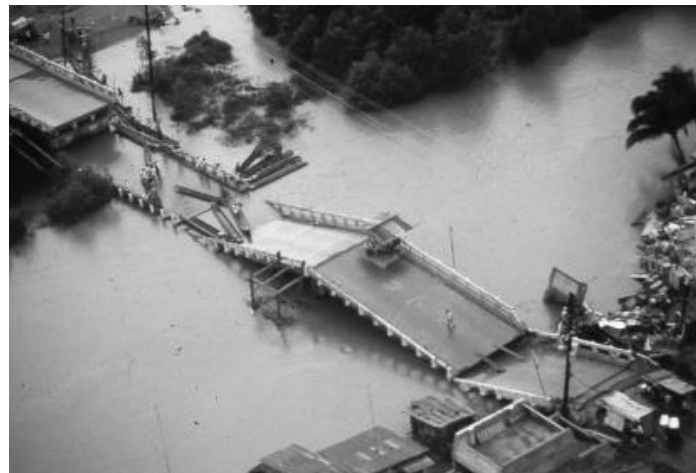
Fig 2.8 Puente Magsaysay colapsado por desplazamiento lateral del suelo (Bird y Bommer, 2004)

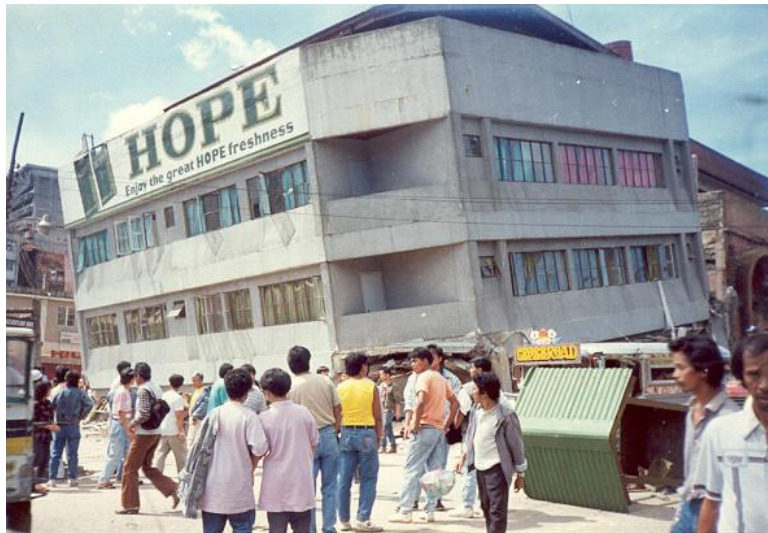
Fig 2.9 Edificio de tres niveles con asentamiento diferencial, Baguio, Filipinas (The City of Baguio, 2003)

causadas por la licuación. Varios edificios de concreto diseñados con el Código Uniforme de Construcción (UBC, por sus siglas en inglés) presentaron problemas (fig 2.9). Algunos de los factores que contribuyeron a que se tuvieran daños fueron que la cimentación falló debido al decremento de resistencia del suelo ocasionado por la licuación y el mal detallado del acero de refuerzo de columnas y vigas (Earthquake Engineering Research Institute (EERI), 1990).

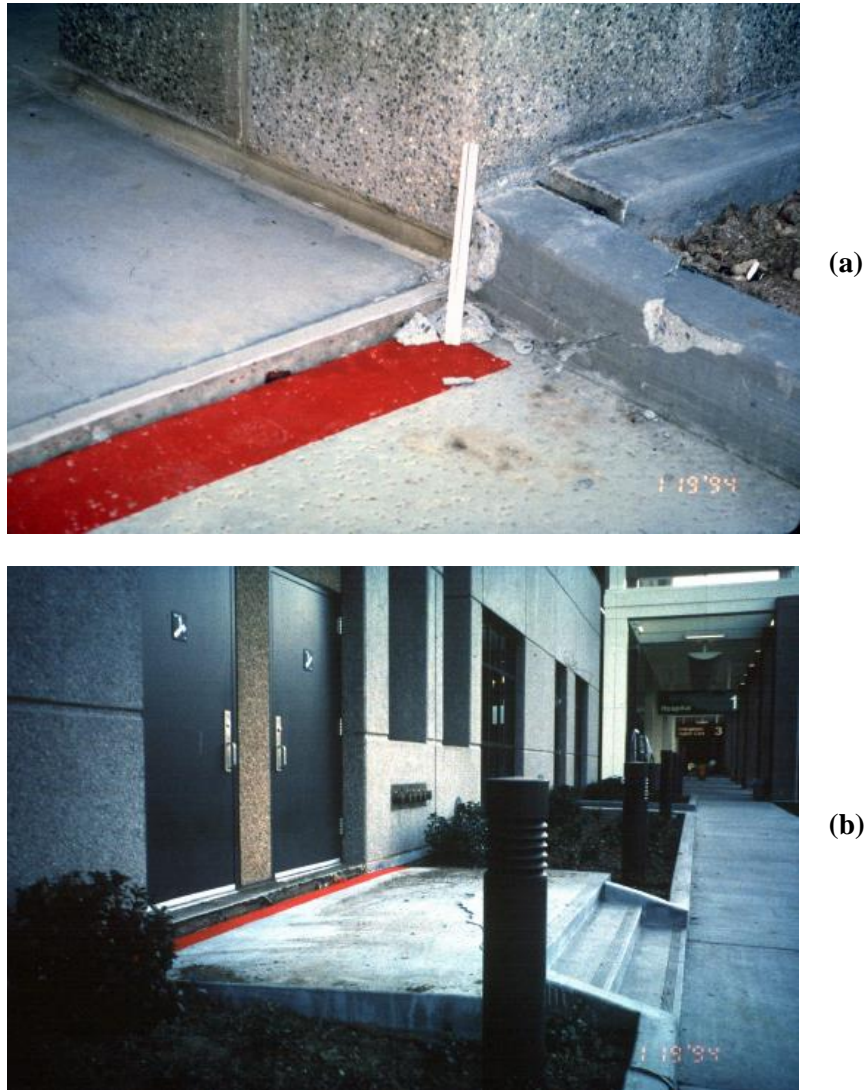
Fig 2.11 a) Acercamiento al asentamiento provocado por licuación del suelo, b) panorama abierto del mismo caso de estudio (Lew y Tran, 2012)

Un ejemplo de asentamiento se observa en las siguientes dos imágenes, en ellas se ve el asentamiento del nivel de banqueta que rodea un edificio en el Valle de San Fernando, dicho asentamiento fue de entre 3.8 y 5.1 cm. Asentamientos de este tipo se observaron en varios edificios de la misma zona (Lew y Tran, 2012).

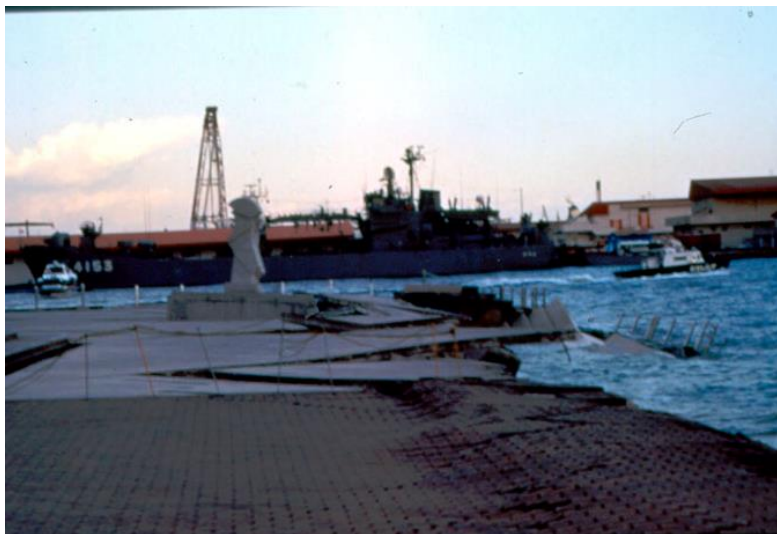
Fig 2.12 Hundimiento y desplazamiento horizontal en muelle, debido a licuación (National Platform for Natural Hazards, 2015)

Los mayores daños por licuación ocurrieron en los márgenes de las islas antes mencionadas y fueron debido al desplazamiento lateral del suelo (fig 2.12), en el interior de las islas también se tiene registro de algunos asentamientos. A pesar de que los mayores efectos se concentraron en las islas artificiales, los efectos se extendieron, en menor medida, en algunos kilómetros a lo largo de la bahía. La principal evidencia de licuación consistió en la fractura de caminos pavimentados y sin recubrimiento, formación de algunos volcanes de arena y asentamientos. El fenómeno de licuación tuvo muy poca influencia en el daño observado en estructuras de la ciudad (Akai *et al.*, 1995).

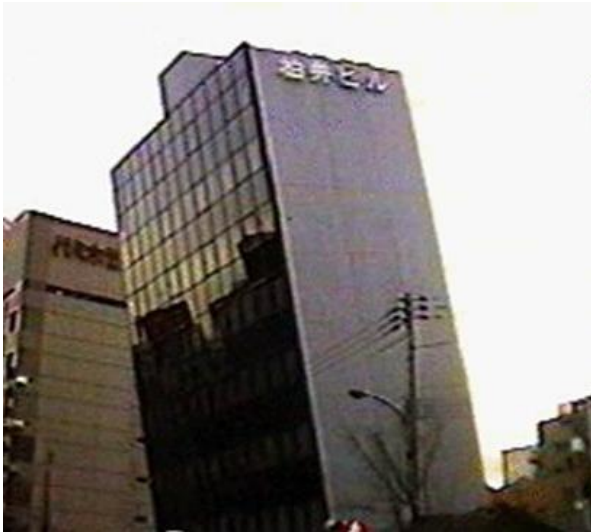
Fig 2.13 Edificio inclinado por falla del suelo a causa de licuación (Braile, 2003)

En las figs 2.13 y 2.14 se observan dos construcciones que se vieron afectadas por la licuación del suelo, en la primera se ve un edificio de aproximadamente 20 m de altura con asentamiento diferencial y evidente inclinación, sin presentar daño aparente en la superestructura. En la segunda imagen se observa un tanque de almacenamiento ubicado en la zona costera de la ciudad con una fuerte inclinación causada por la licuación ocurrida en el suelo principalmente arenoso de dicha región.

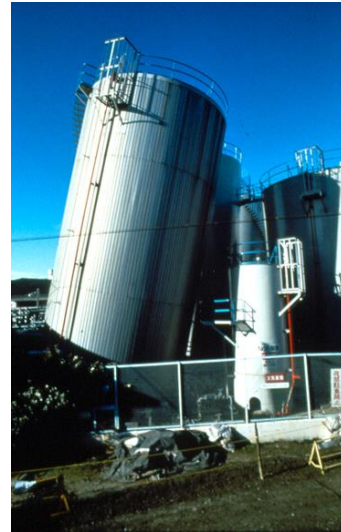
Fig 2.14 Tanque inclinado en zona costera de Kobe (National Platform for Natural Hazards, 2015)

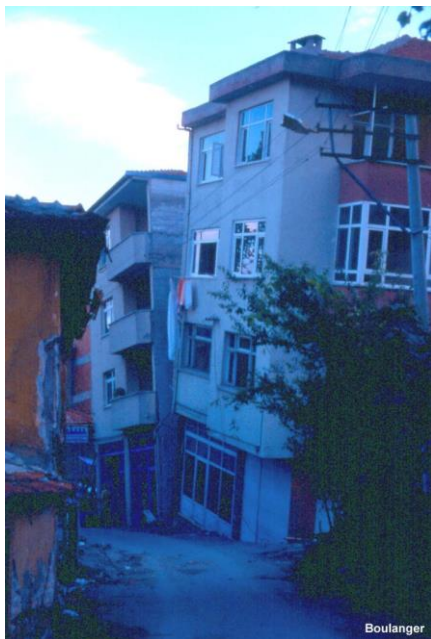
Fig 2.16 Construcciones de cuatro niveles inclinadas a causa de la licuación del suelo (University of California, Davis campus, 2015)

En Adapazari, cientos de construcciones resultaron afectadas debido a la licuación del suelo; el fenómeno provocado por la cimentación rígida se observa en las figs 2.16 y 2.17. En la primera se observan un par de construcciones inclinadas hacia lados opuestos, dicha inclinación se debe a la licuación que se presentó en el suelo aluvial sobre el que se desplantan. En la segunda se aprecia una construcción de concreto reforzado de 6 niveles, misma que tuvo que ser demolida debido a que su pronunciada inclinación la hizo inhabitable.

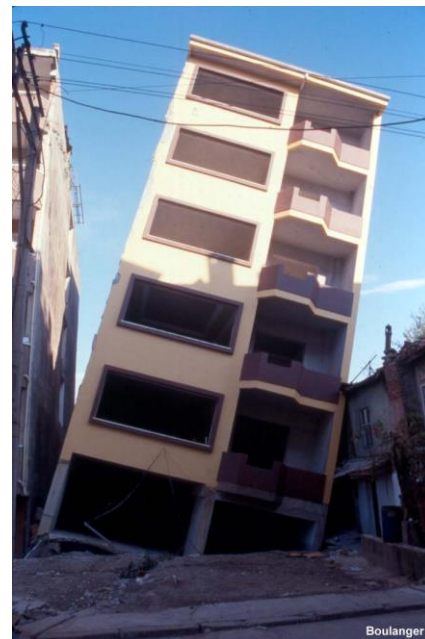
Fig 2.17 Edificio de reciente construcción inclinado; no presenta daño en superestructura (University of California, Davis campus, 2015)

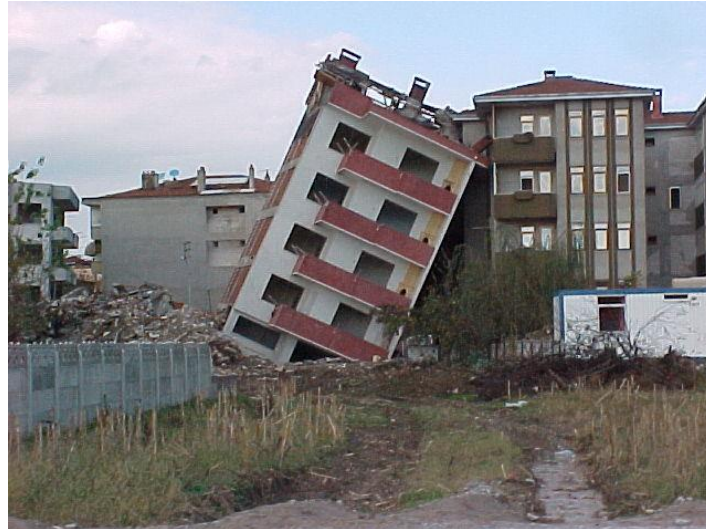
Fig 2.18 Edificio de uso habitacional inclinado a causa de la pérdida de capacidad de carga del suelo por licuación (GEER Association, 1999)

Otros ejemplos de edificios que sufrieron desplazamiento vertical con inclinación se observan en las figuras 2.18 y 2.19. Ambos edificios de uso habitacional volcaron debido a la pérdida de capacidad de carga del suelo y, aunque no tuvieron ningún daño en la superestructura, dada la inclinación de hasta 50° que experimentaron, quedaron inhabitables por lo que fueron demolidos.

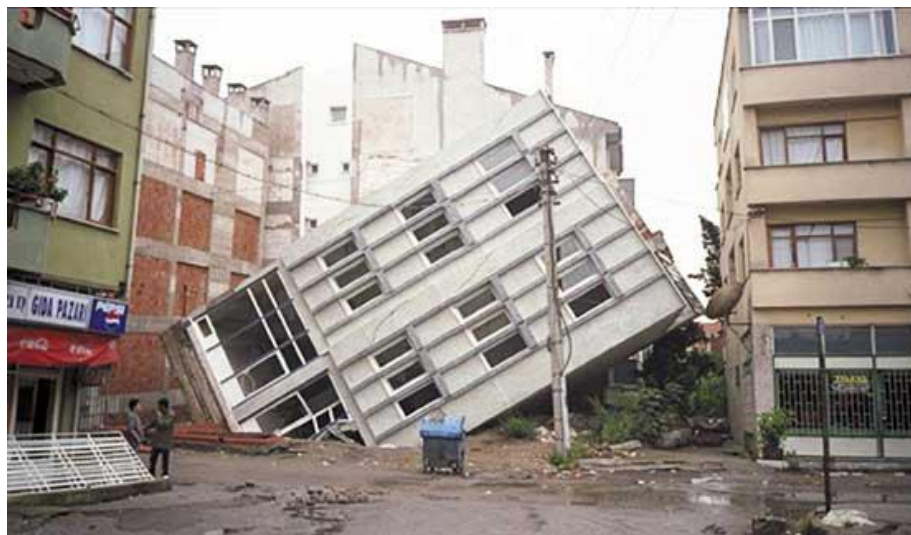
Fig 2.19 Edificio volcado en Adapazari (USGS, 2000)

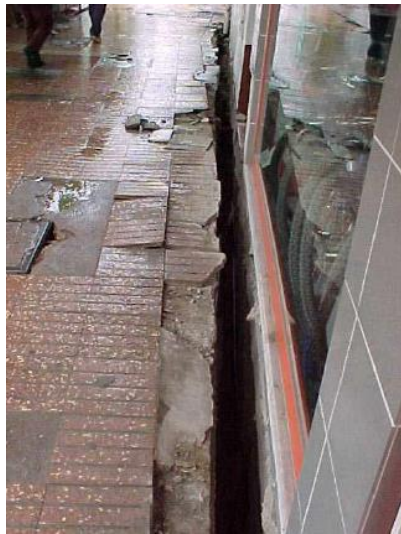
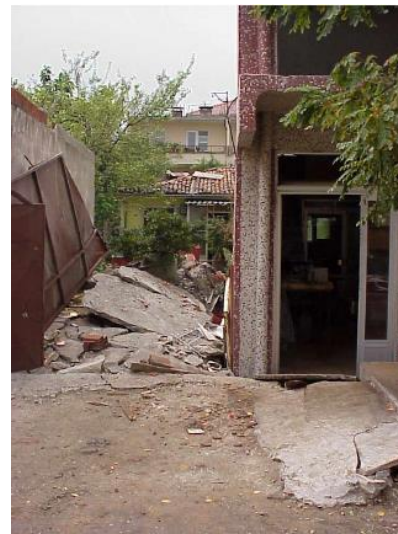
Fig 2.20 a) Desplazamiento lateral de una casa en Adapazari, b) desplazamiento lateral de más de un metro en propiedad de uso habitacional (Sancio *et al.*, 2004)

Además de los daños ya mostrados por el deterioro de la capacidad de carga del suelo, la licuación también se hizo presente ocasionando desplazamientos laterales en varias construcciones de Adapazari. En la fig 2.20a y 2.20b se observa un ejemplo de esto; en la primera se ve una estructura desplazada 31 cm en forma lateral. En la segunda, se ve una construcción con un desplazamiento

horizontal de aproximadamente 110 cm en dirección de un callejón, esta misma estructura se movió cerca de 55 cm en dirección perpendicular al movimiento antes descrito (Sancio *et al.*, 2004).

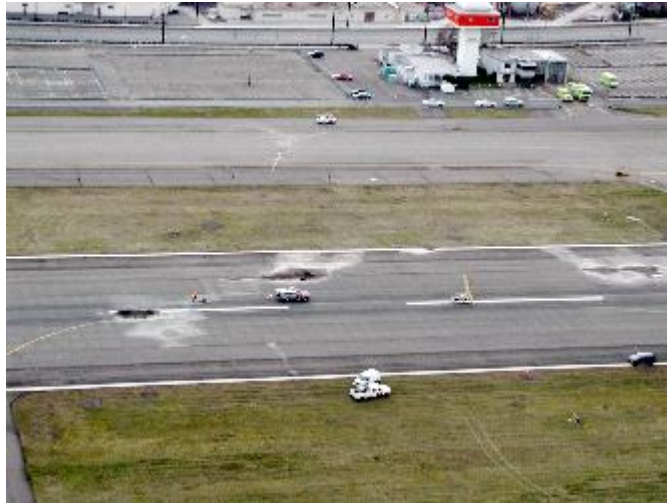
Fig 2.21 Vista aérea del extenso daño ocasionado, sobre la pista se observan fisuras y arena que emergió (Pacific Earthquake Engineering Research Center-PEER, 2015)

El fenómeno de licuación fue observado en distintas áreas, aunque destacó por su extenso daño en el área del Aeropuerto Internacional King County (fig 2.21) que es muy cercano al río Duwamish, en él, se presentaron grandes zonas donde la arena eyectada cubrió pistas y franjas adyacentes; de la misma forma, se presentaron hundimientos en el terreno cercanos a los 22 cm, algunos volcanes de arena también tuvieron presencia a un lado de la pista.

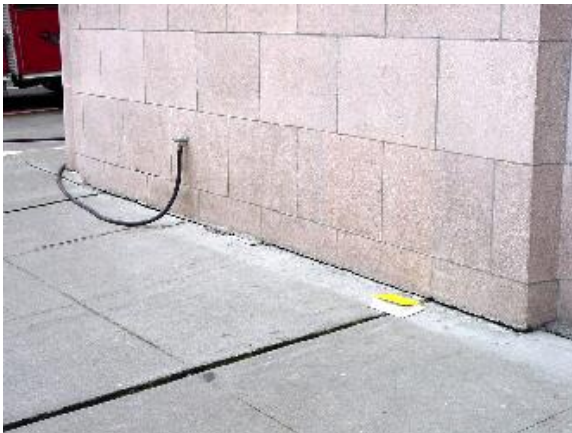
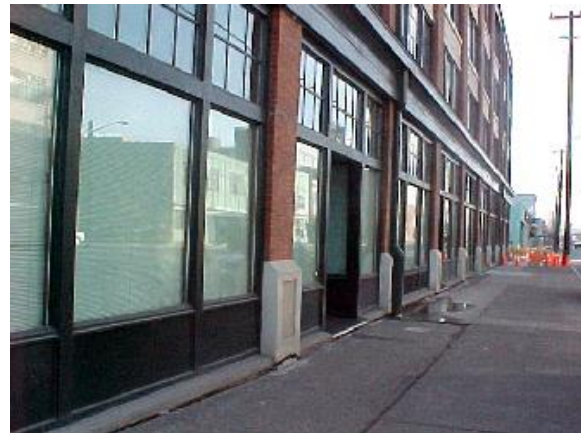
Fig 2.22 a) Asentamiento de 1 cm en el cuartel general del Departamento de Bomberos de Seattle, b) asentamiento de cerca de 7 cm en un edificio de cuatro niveles (PEER Center, 2015)

En el centro de Seattle se presentaron varios asentamientos ocasionados por la licuación del terreno, en términos generales no fueron muy severos y ninguno rebasó 15 cm. En las figs 2.22a y 2.22b se presenta el desplazamiento vertical de dos edificios de la zona.

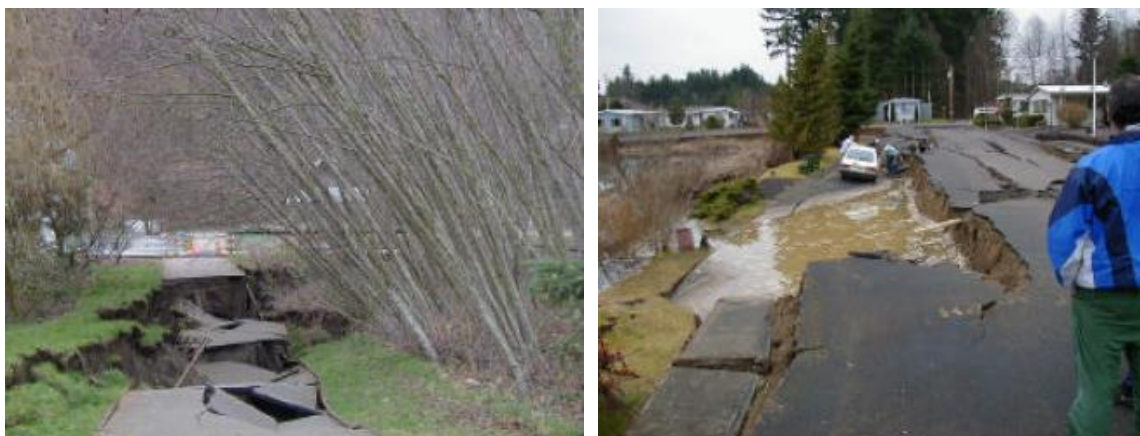
Fig 2.23 a) Desplazamiento lateral en las cercanías del lago, b) camino severamente dañado a causa del desplazamiento lateral del suelo licuado (University of Washington, 2001)

Además de los asentamientos, la licuación también se manifestó en forma de desplazamientos laterales que dañaron múltiples lugares en el área de Olympia y Tumwater. Los más graves se produjeron en las orillas del lago Capitol, al sur de Olympia. En las figs 2.23a y 2.23b se presentan ejemplos de los daños causados.

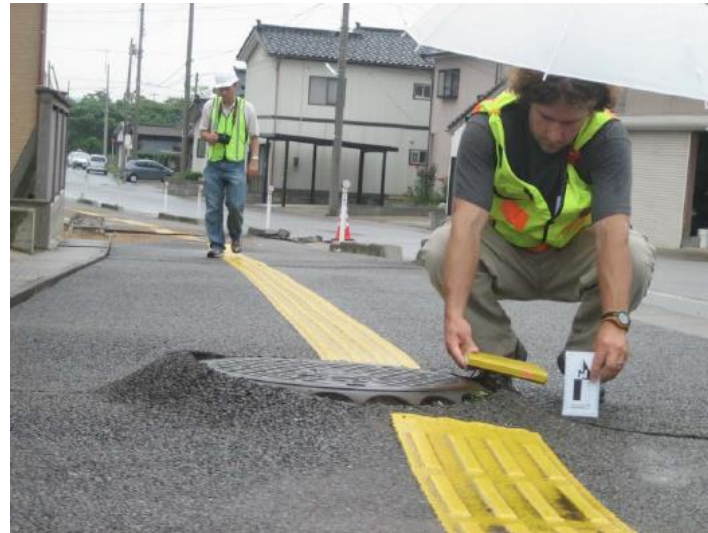
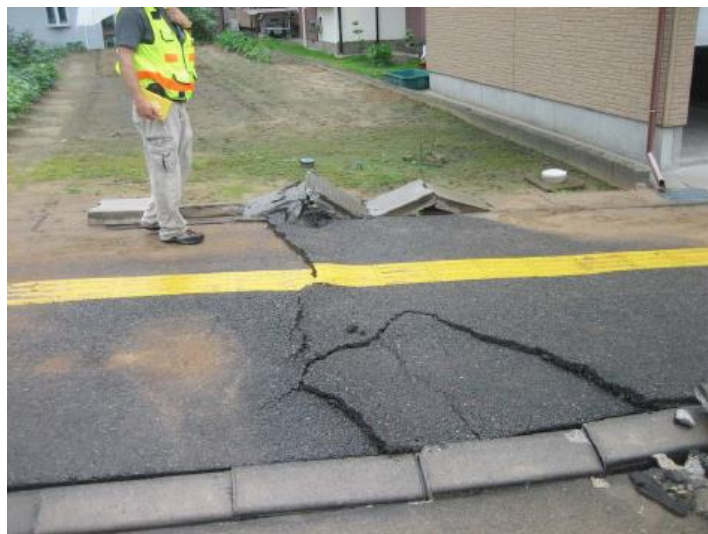
Fig 2.24 a) Alcantarilla que sobresale, a su alrededor el suelo presentó licuación, b) camino afectado debido al desplazamiento lateral del suelo (USGS, 2007)

En las figuras 2.24a y 2.24b, se observa el asentamiento del terreno (aproximadamente 10 cm) lo que provoca la impresión de que una alcantarilla emerge de la tierra; asimismo se observa un camino peatonal arruinado por el desplazamiento lateral del suelo a causa de la licuación.

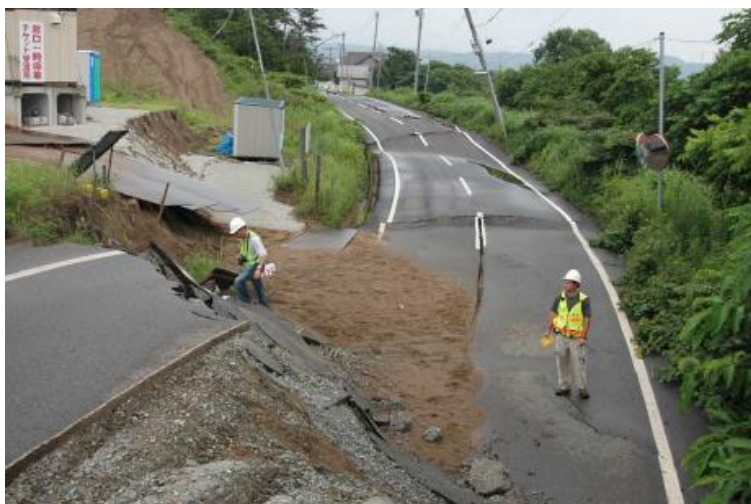
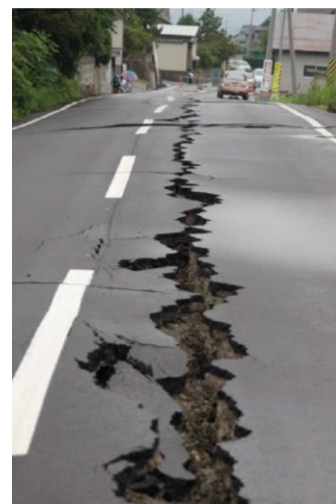
Fig 2.25 a) Falla en el camino que conduce a la planta incineradora de Kashiwazaki producto del desplazamiento lateral del terreno, b) acceso a la planta con daño severo (USGS, 2007)

En el camino a la planta incineradora de Kashiwazaki se presentaron más daños ocasionados por licuación de arenas. Entre otros problemas presentados en dicha vía, la falla de un terraplén ocasionada por el desplazamiento lateral del suelo ocasionó que el camino quedara totalmente devastado. En la figura 2.25a se observa la falla relatada, el desplazamiento vertical máximo que se tuvo fue de 2.8 m. En la segunda imagen puede verse otra parte del acceso a la planta con un grave daño.

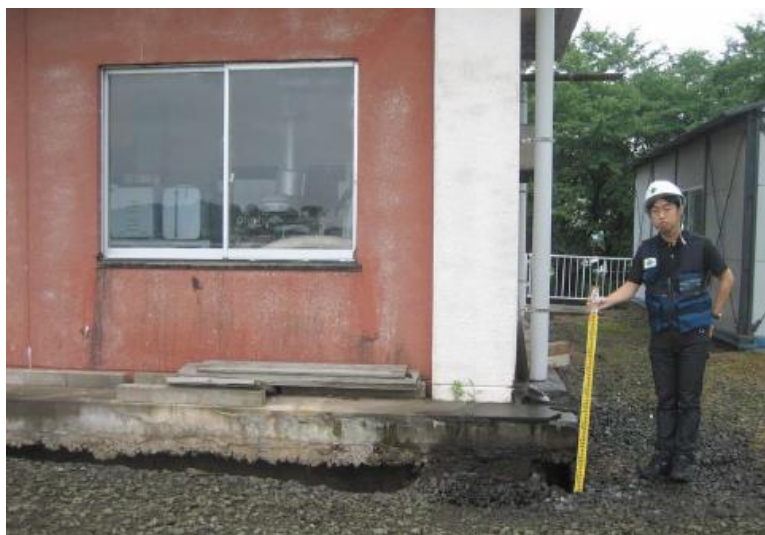
Fig 2.26 Edificio sin daño aparente, el suelo alrededor de él se asentó (USGS, 2007)

En las figs 2.26 y 2.27 se observan un par de estructuras sin daño en superestructura ocasionado por licuación, sin embargo, el suelo adyacente a ellas si sufrió un severo asentamiento de entre 30 y 40 cm. Este fenómeno fue muy común debido a que la mayoría de los edificios de la región son cimentados a base de pilotes que se hincan en un estrato resistente que no es susceptible a presentar dicho fenómeno.

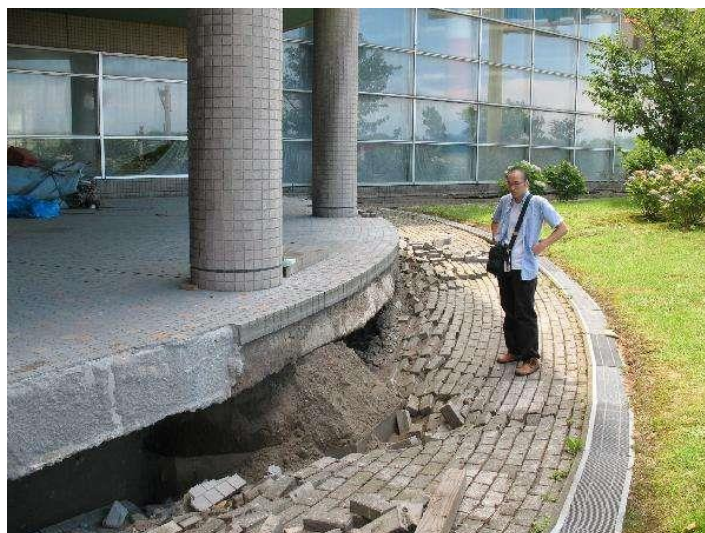
Fig 2.27 Edificio con leve inclinación y presencia de licuación en terreno adyacente (Global Risk Miyamoto, 2007)

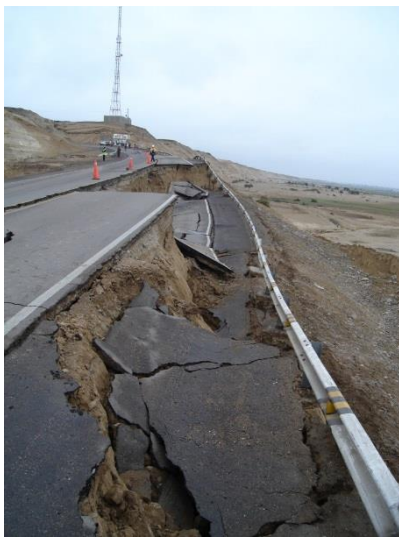
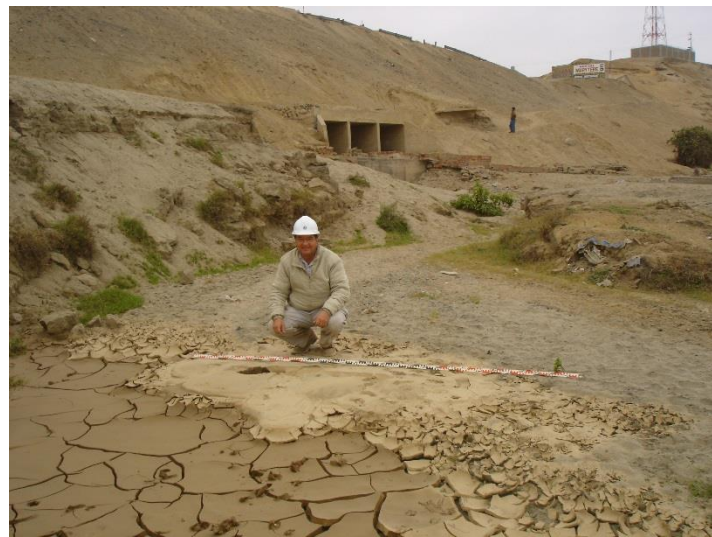
Fig 2.28 a) Tramo de la autopista Panamericana dañado a causa de la licuación del suelo, b) volcán de arena en la misma zona donde ocurrió el daño al camino (GEER Association, 2007)

Un caso importante de licuación se presentó en la provincia de Canchamaná donde dicho fenómeno se manifestó en forma de desplazamiento lateral del terreno afectando un área de 3 km², aproximadamente. Tal vez la exhibición más representativa de desplazamiento lateral se dio en la autopista Panamericana, donde un terraplén colapsó y afectó dicho camino (fig 2.28a); cerca de éste suceso se encontraron volcanes de arena de más de 2 m de diámetro (fig 2.28b).

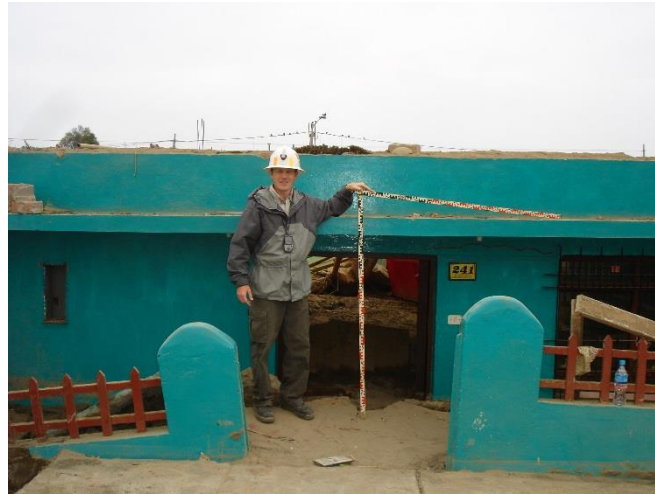
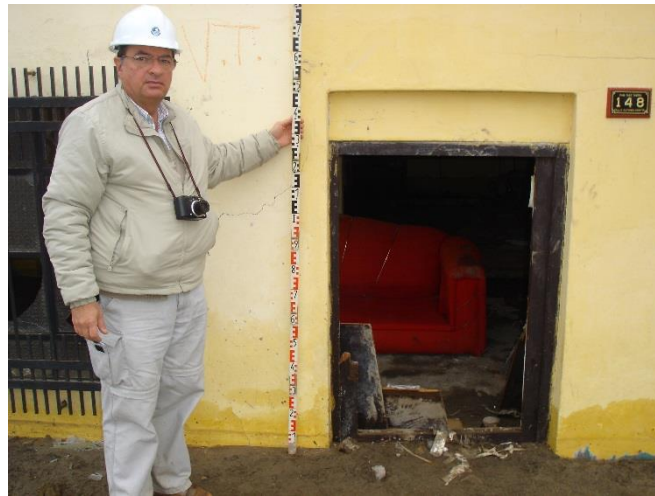
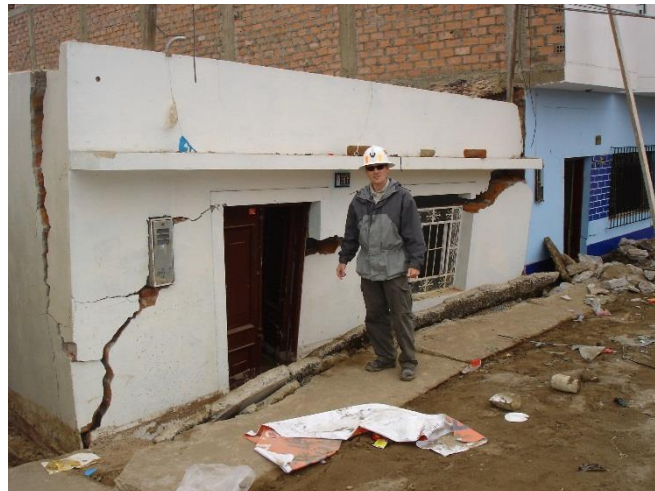
Fig 2.29 a) Casa de un nivel con asentamiento de cerca de 90 cm en la calle Alfonso Ugarte, b) asentamiento de 80 cm, se observa gran cantidad de arena que emergió y se coló adentro de la casa, c) casa con daño estructural y asentamiento de 70 cm en Tambo de Mora (GEER Association, 2007)

En el informe de GEER Association (2007) se expone el caso de licuación en el noroeste de la localidad de Tambo de Mora. Dicha zona se encuentra sobre suelos aluviales con presencia casi superficial del nivel freático. La licuación tuvo lugar en prácticamente toda la localidad presentando pequeños asentamientos y pequeñas porciones de eyección de arena; sin embargo, el daño más grave se concentró en un tramo de cerca de 300 m sobre la calle Alfonso Ugarte. A lo largo de éste, cada casa (todas de un solo nivel) tenía al menos 30 cm de asentamiento, llegando a tener desplazamientos verticales de 90 cm (figs 2.29a, 2.29b); además de los marcados asentamientos, una gran cantidad de arena se coló adentro de las viviendas dejándolas inhabitables. Contrario a las dos primeras figuras, en la fig 2.29c si hubo un daño demasiado grave a la superestructura ocasionado por el asentamiento.

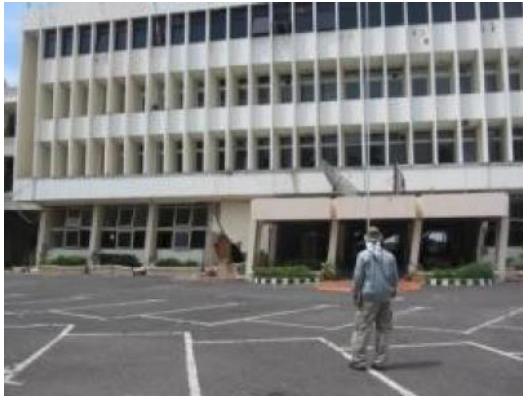
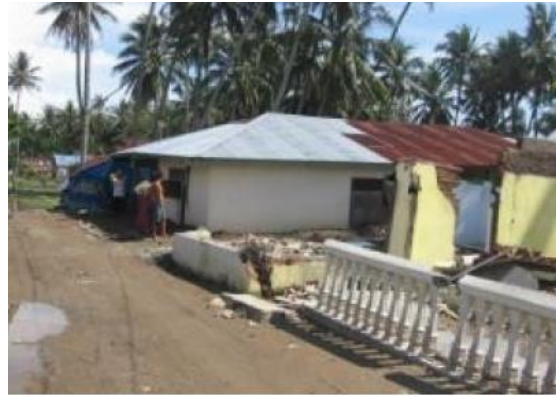
Fig 2.30 a) Daño en columnas del primer nivel debido al asentamiento del suelo, b) vivienda de mampostería con asentamiento de casi 1 m, ocasionado por licuación (Tohari, Sugianti y Soebowo, 2011)

El asentamiento del suelo no se presentó únicamente en edificios de varios niveles, también se mostró en distintos vecindarios donde las casas no rebasan los dos pisos de altura, y en la mayoría, sólo tenían un nivel. En ellas, el asentamiento fue aún más crítico que en el edificio presentado con anterioridad, alcanzando en muchos de los casos a rebasar los 100 cm, dejándolas inhabitables. En la fig 2.30b se presenta un ejemplo de lo comentado.

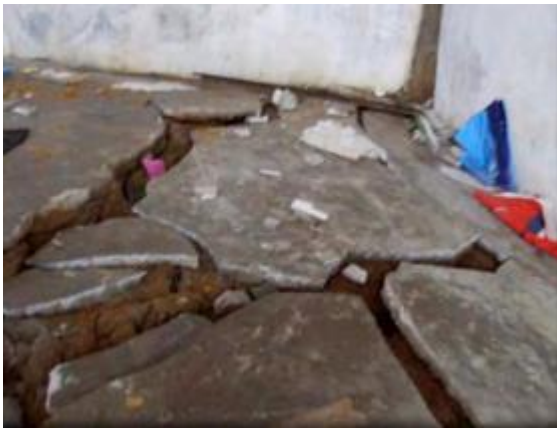
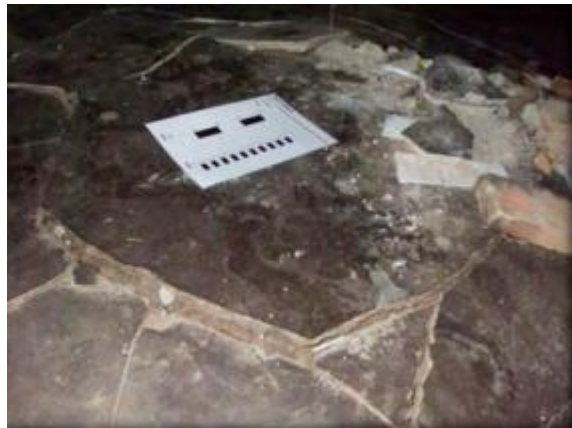
Fig 2.31 a) Grave daño ocasionado por licuación, el suelo levantó la losa de la vivienda, b) mismo tipo de daño, aunque en menor medida

En las figs 2.31a y 2.31b se observan ejemplos de licuación del suelo en otra casa de un nivel ubicada en la localidad de Perumdam, en ella se observa que el exceso de presión de poro hizo que el suelo emergiera a la superficie y provocara el rompimiento de la losa de piso.

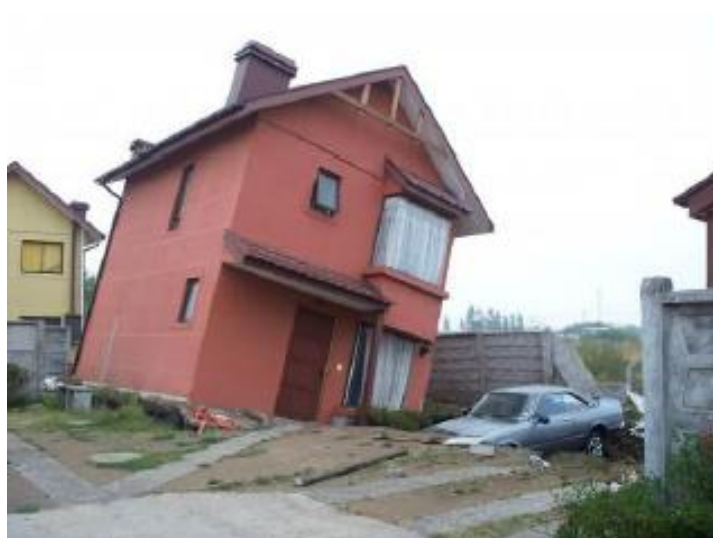
Fig 2.32 Casa de un par de niveles con desplazamiento lateral y asentamiento diferencial ocasionados por el suelo licuado (Verdugo, 2012)

En la ciudad de Concepción hubo clara evidencia de licuación en áreas de terreno prácticamente plano o con una pendiente muy suave. En la zona de condominios Brisas del Sol, se tiene el registro de 5 casas que se asentaron debido a la licuación del suelo, en la fig 2.32 se presenta un caso.

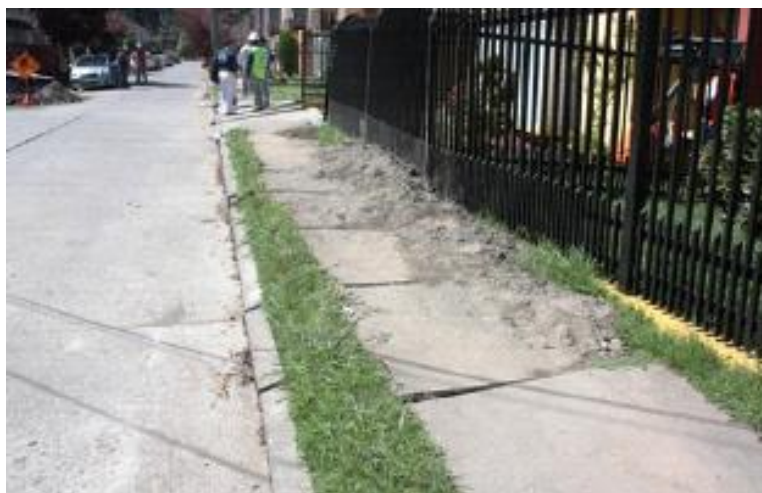
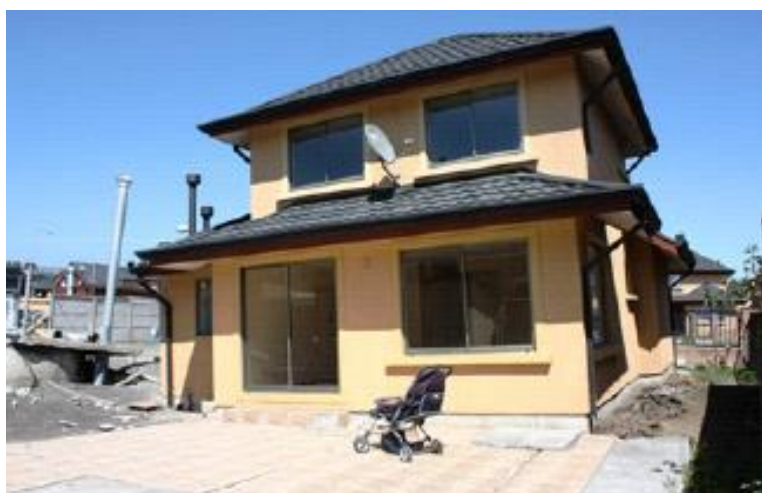
Fig 2.33 a) Arena suelta en las aceras de San Pedro La Paz, b) asentamiento diferencial en casa de dos pisos en la misma localidad (Mendoza, *et al.*, 2011)

La comunidad de San Pedro La Paz, ubicada al sur de Concepción y muy cercana al río Bío, fue otra de las afectadas por la licuación del suelo. En esta zona fue común que la arena emergiera entre las juntas de concreto de las guarniciones (fig 2.33a) e incluso se colara adentro de las casas. Una gran cantidad de casas también tuvieron hundimientos diferenciales sin presentar daño estructural (fig 2.33b), lo que sugiere que la cimentación falló.

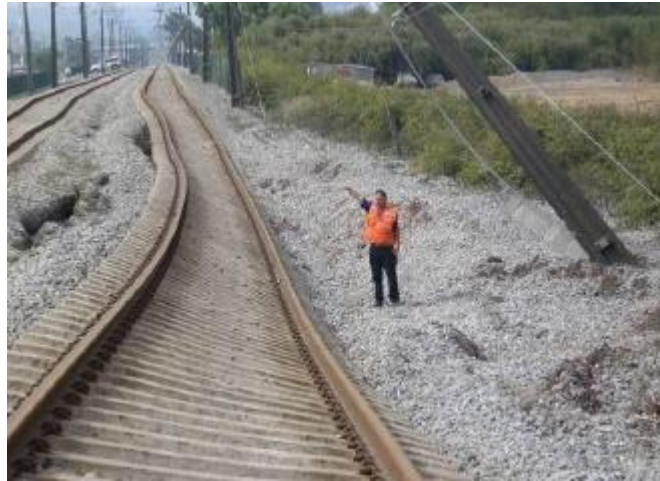
Fig 2.34 Vías férreas con asentamiento y desplazamiento lateral (Verdugo, 2012)

Las vías de comunicación también se vieron muy afectadas a causa de la licuación que afectó vías férreas (fig 2.34) dejándolas intransitables debido al hundimiento del terreno y el desplazamiento lateral que sufrieron. La mayoría de los puentes revisados después del sismo exhibieron asentamientos y desplazamiento lateral.

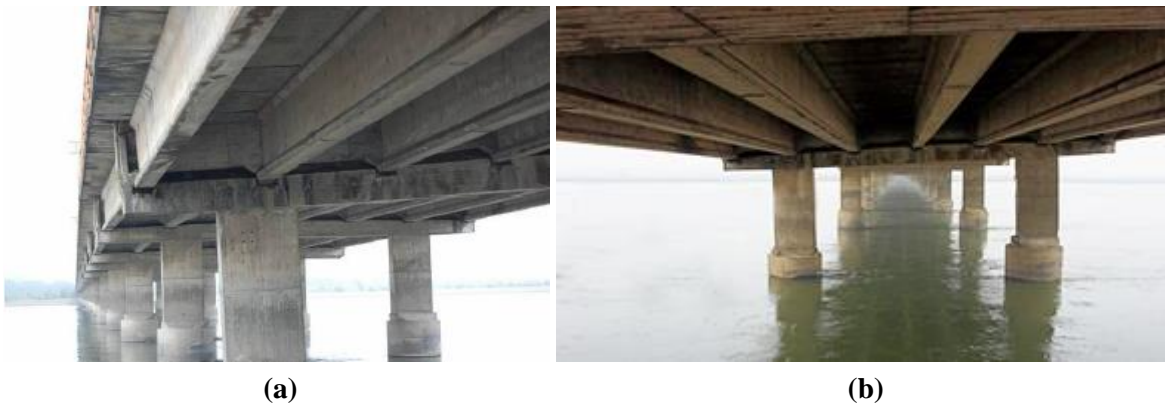
Fig 2.35 Asentamiento diferencial en el puente Juan Pablo II (Verdugo, 2012)

El puente Juan Pablo II, que atraviesa el río Bío, fue el más afectado por el fenómeno de licuación (figs 2.35a y 2.35b). Después del sismo, se manifestaron importantes asentamientos diferenciales que se hicieron más evidentes en la cubierta. La primera pila del puente colapsó debido a las cargas generadas por el desplazamiento lateral. Mediciones topográficas posteriores al siniestro señalaron que en promedio las 15 pilas que soportan el puente se asentaron 0.5 m, el asentamiento más grande fue de 1.8 m, seguido de 1.1 y 0.9 m (Verdugo, 2012).

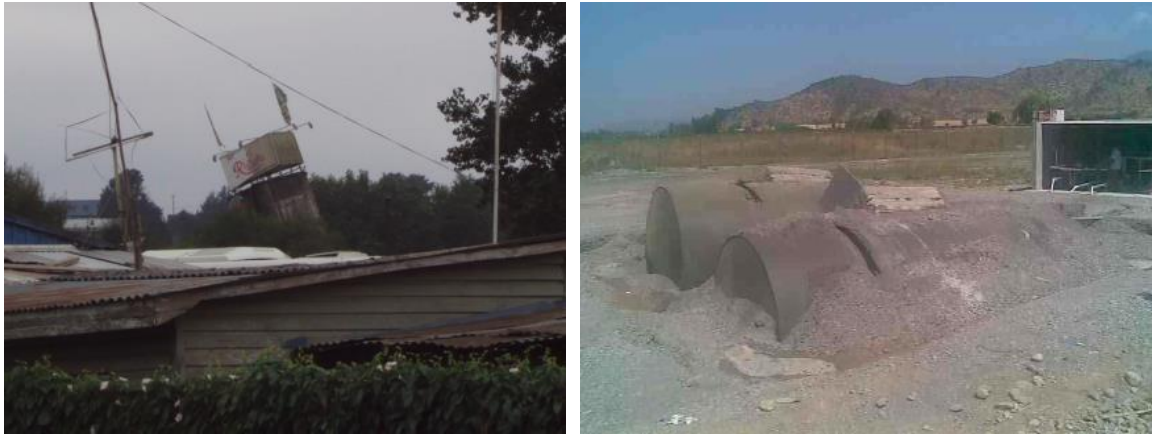
Fig 2.36 a) Tanque inclinado debido a la falla de su cimentación, b) depósitos subterráneos que emergieron como causa de la licuación del suelo (GEER Association, 2010)

Muchos silos y tanques elevados sufrieron daños provocados por el terremoto. Mientras muchas de esas estructuras fallaron debido al fuerte movimiento del terreno, unas más fallaron debido a que su cimentación se vio afectada por la licuación del terreno. En la fig 2.36a se observa un tanque en Arauco que tuvo el problema antes mencionado. En la fig 2.36b un par de depósitos salieron a la superficie como consecuencia de la extensa licuación que se tuvo en la localidad de San Fernando. Dichos problemas se presentaron también en Chillán y Lebu.
