UNIVERSIDAD NACIONAL AUTÓNOMA DE MÉXICO
PROGRAMA DE MAestrÍA Y DOCTORADO EN INGENIERÍA
INGENIERÍA CIVIL – ESTRUCTURAS

**VULNERABILIDAD DE CONSTRUCCIONES DEBIDO A LICUACIÓN INDUCIDA
POR SISMO**

TESIS
QUE PARA OPTAR POR EL GRADO DE:
MAESTRO EN INGENIERÍA

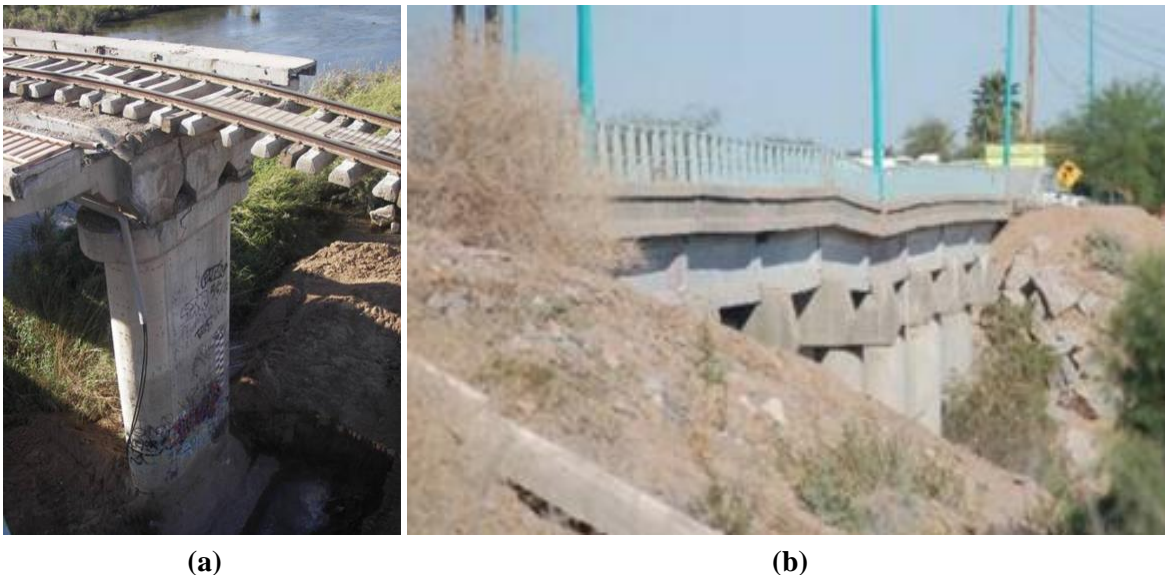
Fig 2.37 a) Tramo colapsado debido al desplazamiento lateral en el puente ferroviario San Felipito, b) puente San Felipito (carretero) con asentamientos diferenciales en las pilas que lo soportan (GEER Association, 2010b)

Se le llama puente San Felipito a dos puentes que atraviesan el río Colorado, uno es de tipo ferroviario (Sonora – Baja California) y el otro es para el uso de automóviles (Carretera Luis B. Sánchez – El Faro). Ambos puentes resultaron dañados debido a la licuación del suelo, sin embargo los daños fueron distintos por las diferencias de cimentación de cada uno, al material empleado para su construcción y a la antigüedad de cada uno. El puente ferroviario (construido en 1962) presentó daños ocasionados por el desplazamiento lateral del suelo, mismo que afectó las columnas que lo soportaban y ocasionó que un tramo del mismo colapsara (fig 2.37a). De manera temporal ese tramo del puente se reforzó con vigas metálicas para evitar que el ferrocarril detuviera su paso debido al desperfecto sufrido.

El puente carretero fue construido en 2001, como remplazo a un antiguo puente que cruzaba la misma zona. Estructuralmente, el puente consiste una cinta asfáltica que se apoya en seis ejes formados por cuatro pilas de concreto reforzado (cada uno) de 2m de diámetro, dichas pilas sólo sufrieron algunas pequeñas grietas (alrededor de 1 mm de espesor) debido al movimiento del terreno; sin embargo, se asentaron en promedio 0.5 m, mismos que se muestran en la fig 2.37b. El asentamiento de las pilas fue resultado de la pérdida de capacidad de carga del terreno ocasionada por la licuación del mismo (GEER Association, 2010b).

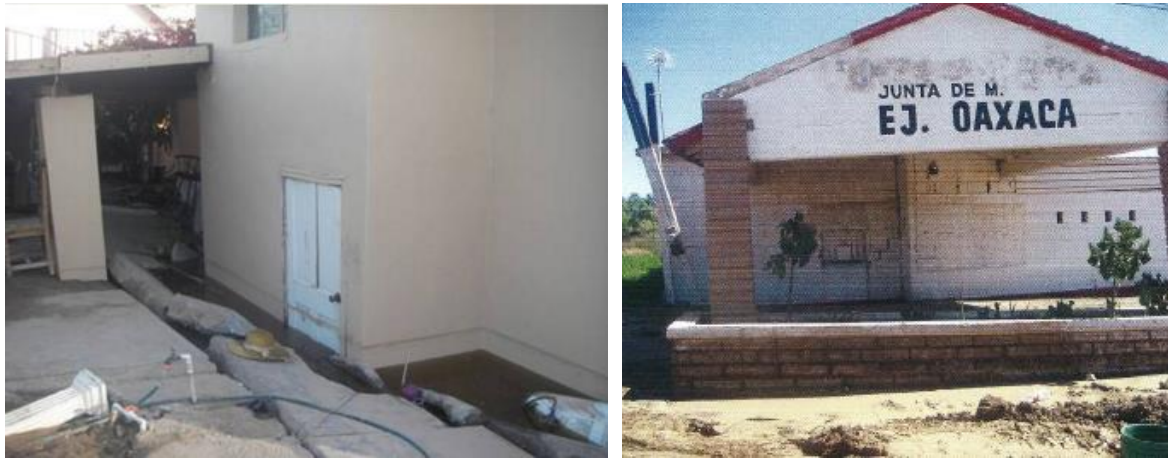
(a) **(b)**
Fig 2.39 a) Vivienda con asentamiento uniforme de cerca de 1 m (GEER Association, 2010b)
b) inmueble en el valle de Mexicali asentado por licuación del suelo (Jaimes *et al.*, 2010)

Muchas otras estructuras, sobre todo de tipo residencial, presentaron diversos daños provocados por la licuación, algunas exhibieron intensas fracturas debido al desplazamiento lateral del terreno, muchas de ellas, quedaron irreparables y en gran riesgo de colapsar. El asentamiento de las viviendas asociado a la pérdida de capacidad de carga del suelo también provocó severos daños en el valle de Mexicali. En la villa de Oaxaca se tiene el caso de una vivienda de dos niveles con un asentamiento uniforme de 1 m (fig 2.39a); por otra parte, en la misma localidad se tiene una construcción de sólo

un nivel con marcado asentamiento diferencial e inclinación de la estructura (fig 2.39b). Incluso cuando el daño en este tipo de estructuras llegó a ser de moderado a grave, el colapso se presentó en muy pocas ocasiones, por lo que el número de personas lesionadas en zonas residenciales fue mínimo.

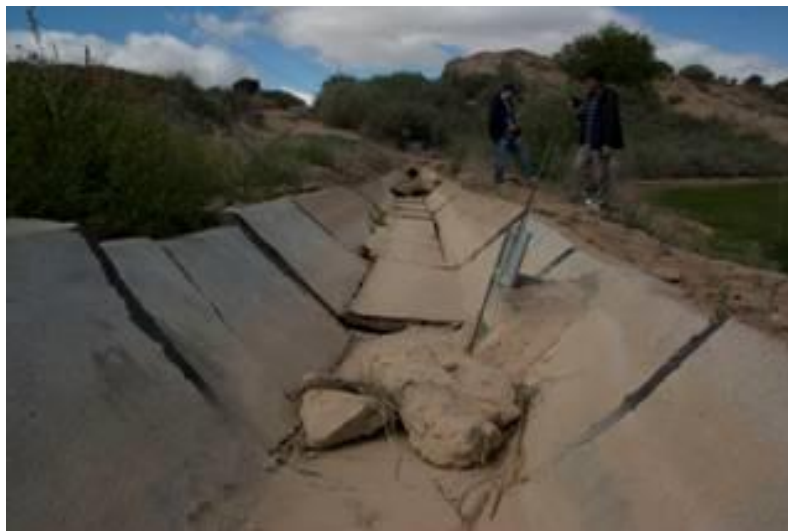
Fig 2.40 Canal de riego con daño grave ocasionado por desplazamiento lateral del suelo (GEER Association, 2010b)

En la región del valle Imperial, California los daños asociados a la licuación del suelo principalmente afectaron caminos, sistemas de riego y canales. Se presentaron desplazamientos laterales, grietas en el suelo, asentamientos diferenciales y volcanes de arena. Un ejemplo de estos problemas es el canal de riego de Lyons Road que se vio afectado por el desplazamiento lateral del suelo (fig 2.40).

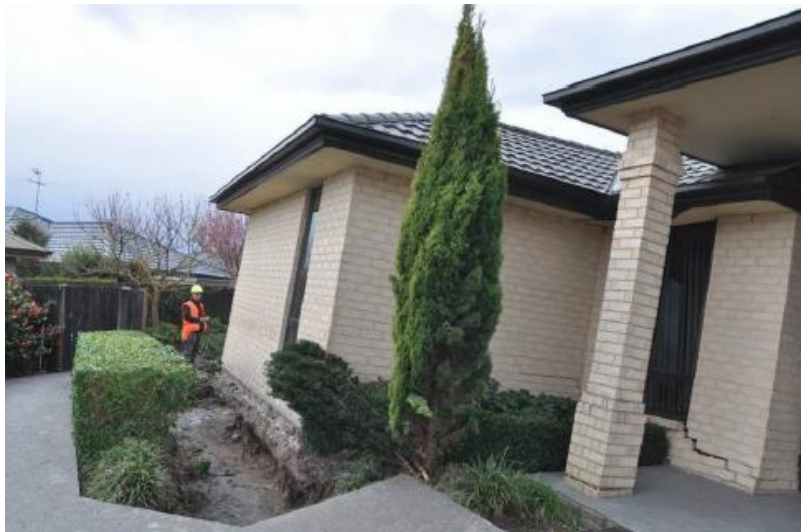
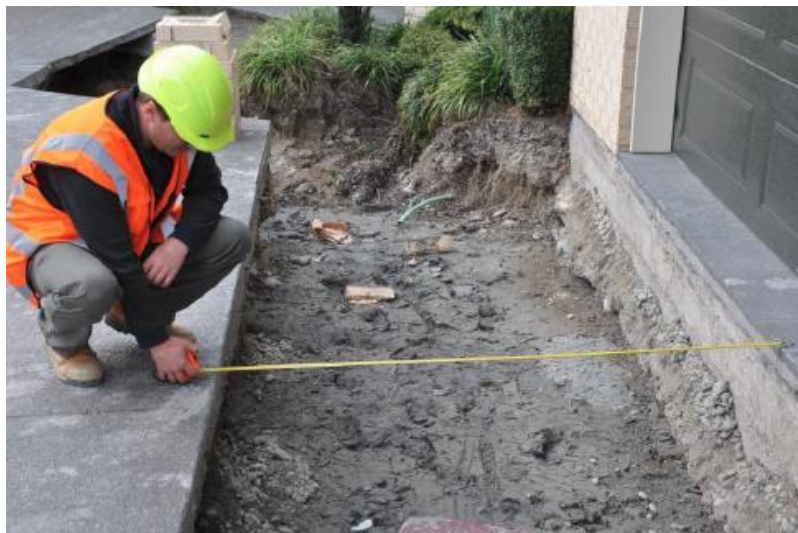
Fig 2.41 a) Grave asentamiento e inclinación de una residencia en Kaiapoi, b) desplazamiento lateral de 1.2 m en la misma propiedad (GEER Association, 2010c)

En diversos vecindarios de Kaiapoi se presentaron graves daños ocasionados por la licuación del suelo. En las figs 2.41 a y b, se observa una casa de un nivel que se inclinó debido a que el suelo

perdió su capacidad de carga, aunado a esto, tuvo un desplazamiento lateral de poco más de un metro, la propiedad quedó en condiciones inhabitables después de este siniestro.

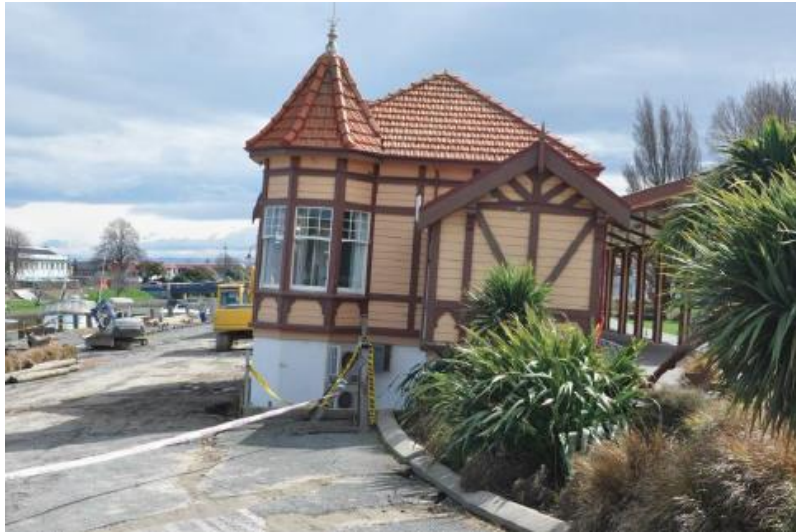
Fig 2.42 Vista noroeste del Centro de Información de Kaiapoi (GEER Association, 2010c)

En el Centro de Información de Kaiapoi (antes oficinas de la estación del tren), la licuación del suelo ocasionó que la estructura se inclinara (fig 2.42), el asentamiento máximo en esta construcción fue de 70 cm.

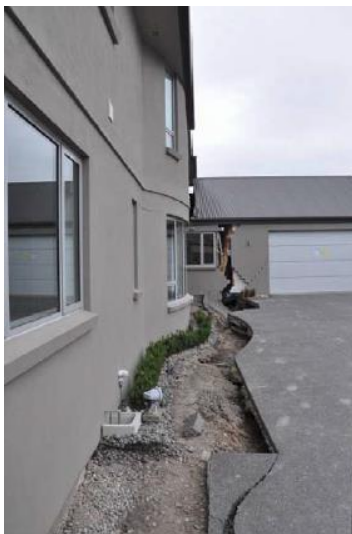
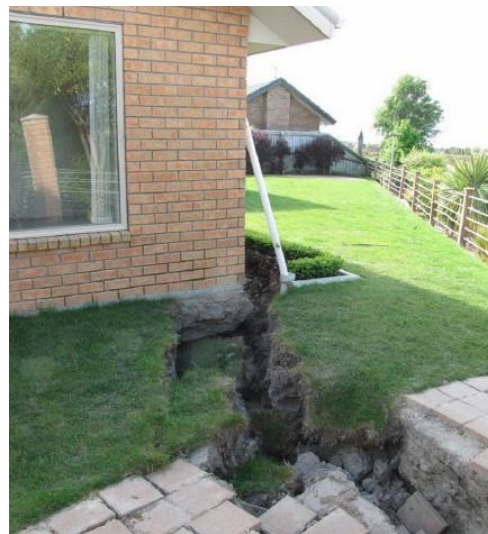
Fig 2.43 a) Daño a residencia, al fondo se observa cómo el desplazamiento lateral se extendió hasta la superestructura b) desplazamiento lateral en la localidad de Pine Beach (GEER Association, 2010c)

La mayoría de las casa de las zonas residenciales de Christchurch tuvieron afectaciones por la vasta licuación del suelo. En las figs 2.43a y 2.43b se observan enormes daños ocasionados por el desplazamiento lateral del suelo, en algunos casos llegando a ser de más de 1 m de longitud. Contrario a lo señalado en la fig 2.41, en estos dos casos la propiedad no presentó asentamiento, cabe destacar que en la primera vivienda el daño por desplazamiento lateral se propagó hasta la superestructura, separando la parte correspondiente a la cochera de la propiedad misma.

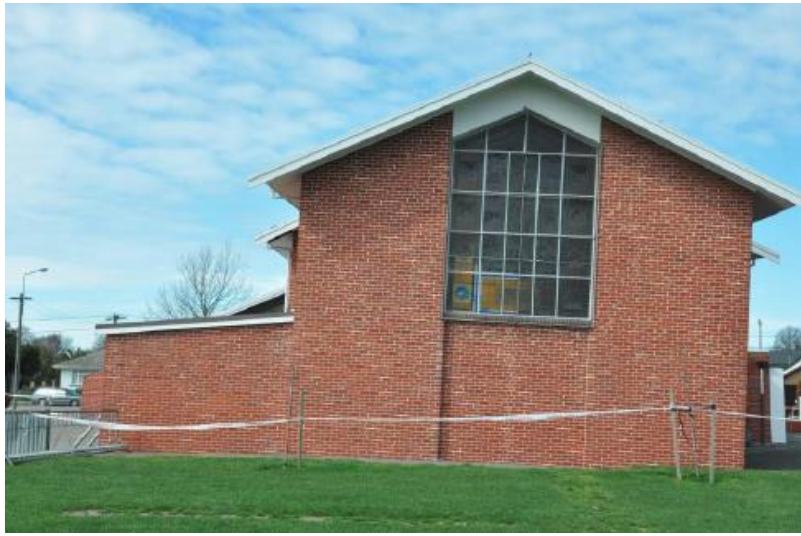
Fig 2.44 Inclinación y asentamiento en la iglesia de St. Paul (GEER Association, 2010c)

Un sitio emblemático de la región es la escuela e iglesia de St. Paul, que se encuentra en la localidad de Dallington. La iglesia de St. Paul fue severamente dañada por el movimiento del terreno aunado a la intensa licuación que se presentó en la zona. El terremoto ocasionó que la iglesia se fraccionara en dos, resultando esto en una parte que se inclinó cerca de 4° en dirección sur y la otra 2° hacia el oeste (fig 2.44). La estructura presentó varios asentamientos de tipo diferencial, se reportaron desplazamientos verticales pequeños (4 cm), siendo el más grande de 46 cm (GEER Association, 2010c).

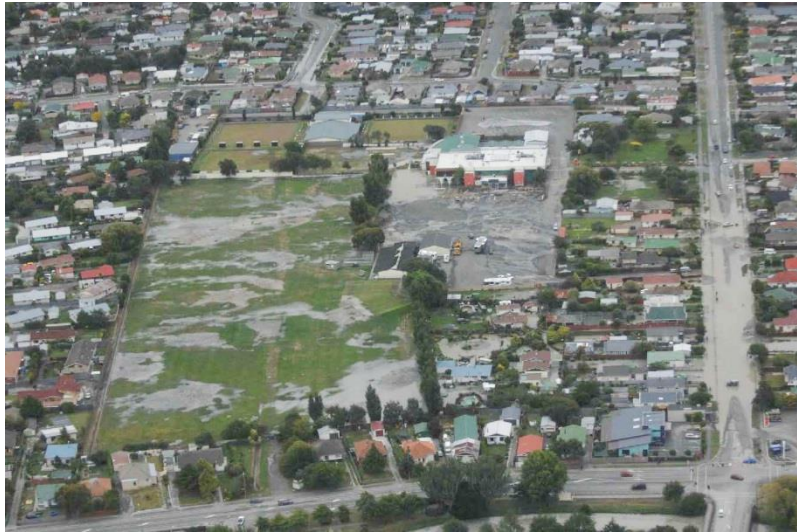
Fig 2.45 Licuación en zona residencial de Christchurch (NCEI, 2015)

El temblor provocó graves daños en miles de construcciones residenciales y comerciales, además de una gran parte de la infraestructura de servicios de la ciudad; caminos y puentes también presentaron daños. Un aspecto característico del sismo de Christchurch fue la severidad con la que se presentó la licuación del suelo y la gran área cubierta por este fenómeno (fig 2.45).

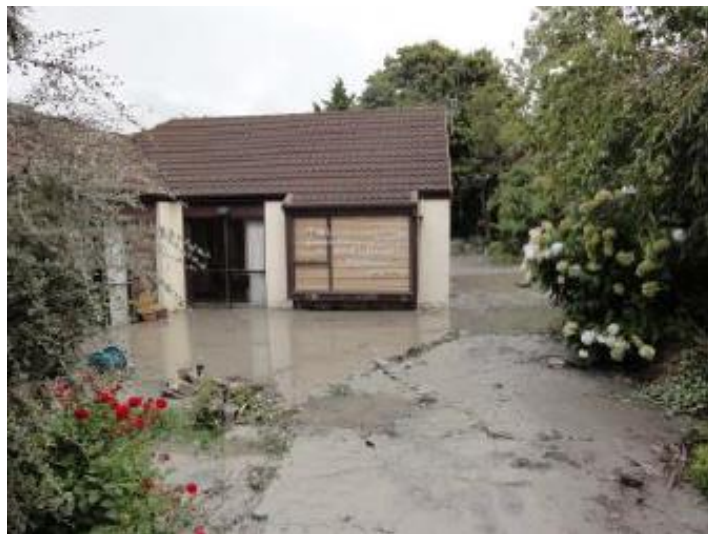
Fig 2.47 Casa en Kaiapoi con asentamiento de 40 cm producto de la licuación del suelo, a su alrededor se observa gran cantidad de material eyectado (GEER Association, 2011a)

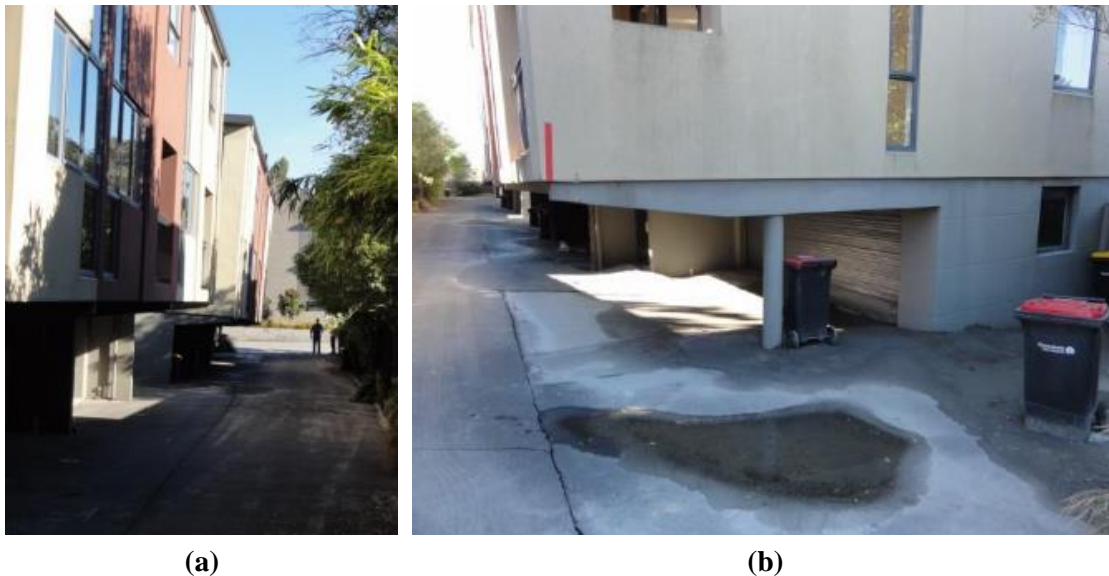
Fig 2.48 a) Asentamiento e inclinación en edificio de tres niveles, b) material eyectado producto de la licuación del suelo inducida por el sismo (GEER Association, 2011a)

En las figs 2.48a y 2.48b se tiene un mini complejo de tres edificios idénticos de tres niveles con una cochera en la planta baja, la cimentación que los soporta es de tipo superficial. En la primera imagen se ve cómo el edificio que se encuentra en primer plano no sufrió daño alguno, sin embargo en los edificios subsecuentes el daño se incrementó de forma gradual, llegando a niveles bastante severos en la tercera construcción, donde el asentamiento diferencial fue de cerca de 40 cm y se inclinó 3° aproximadamente. En el perímetro de las construcciones se observó material arenoso que emergió de la superficie, claro indicador de la licuación del suelo.

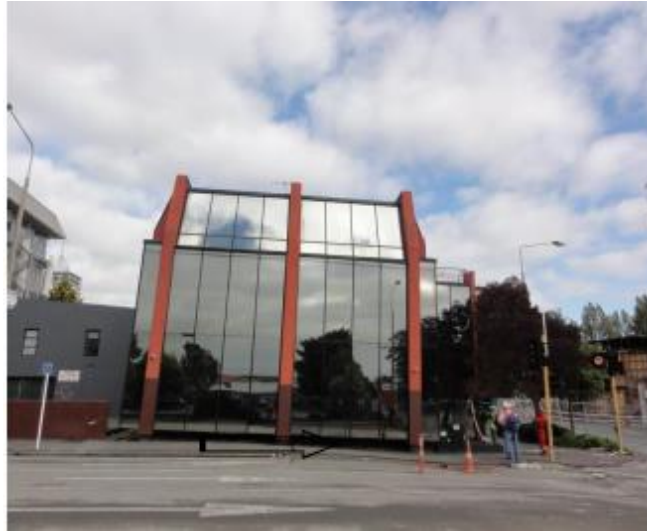
Fig 2.49 Edificio de tres pisos con inclinación aproximada de 2° (GEER Association, 2011a)

En el sur de la ciudad, en la intersección de las calles Madras y Armagh, diversos edificios resultaron con daños por la extensa licuación que provocó asentamientos diferenciales y desplazamientos laterales. El edificio mostrado en la fig 2.49 tiene tres pisos y su cimentación es de tipo superficial, misma que se asentó de forma diferencial haciendo que la estructura se inclinara alrededor de 2° . Aunado a la inclinación, la edificación se desplazó lateralmente aproximadamente 15 cm; el edificio también presentó grietas en la parte este de la construcción y en la zona posterior de la misma, producto del desplazamiento lateral del suelo. En la zona donde se encuentra existió una gran cantidad de arena eyectada a través de las grietas del suelo.

las distorsiones provocadas el edificio presentó grietas y un grado de daño que, tras ser evaluado, resultó incosteable para su reparación por lo que fue demolido, misma suerte que corrió el edificio de la fig 2.49 (GEER Association, 2011a).

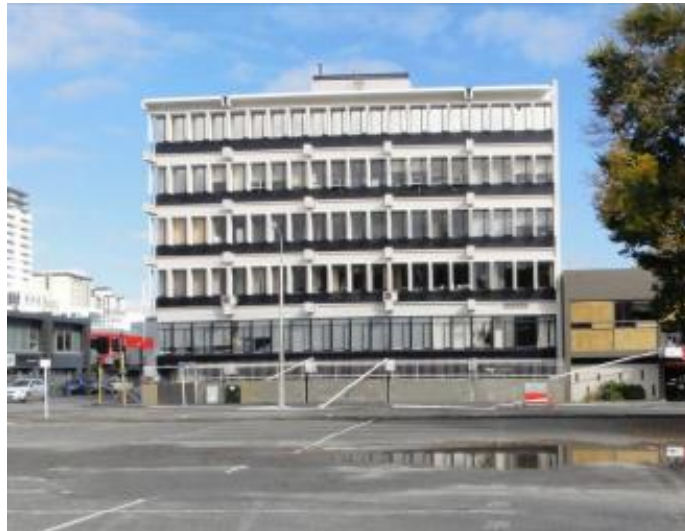
Fig 2.50 Edificio con asentamiento diferencial de hasta 29 cm (GEER Association, 2011a)

El edificio de la fig 2.50 se encuentra en la misma zona sur de Christchurch; se trata de una construcción de seis pisos cimentada sobre zapatas aisladas de 2.4 m x 2.4 m y 0.6 m de profundidad. El asentamiento que sufrió el edificio fue incrementándose gradualmente, partiendo de los 4 cm hasta llegar a los 29 cm en parte más crítica, el asentamiento promedio del edificio fue de 25 cm. Debido a

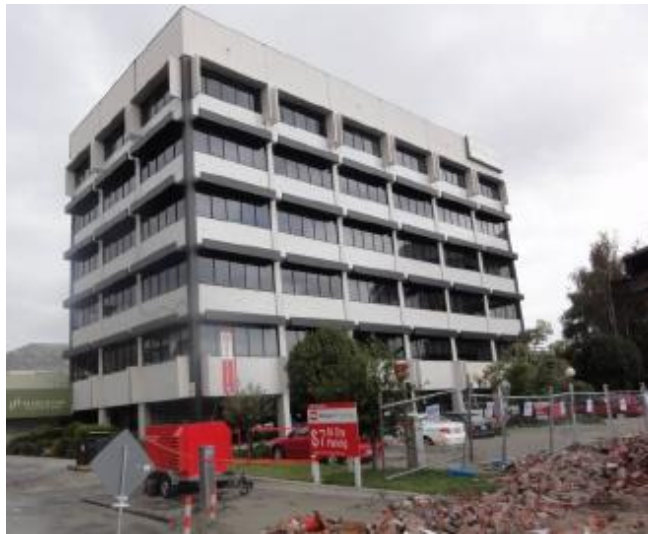
Fig 2.51 Edificio cimentado sobre pilotes con marcado asentamiento diferencial (GEER Association, 2011a)

En la zona de Kilmore, existen gran cantidad de edificios cuya cimentación se basa en pilotes, en general el fenómeno de licuación no los impacta en gran medida, únicamente el terreno adyacente a la construcción sufre asentamiento, dando la impresión que el edificio emergió. Sin embargo, existieron algunos que sí presentaron daños ocasionado por el desplazamiento lateral del suelo a causa de la licuación del mismo. En la fig 2.51 se tiene el caso de un edificio de 6 pisos el cual se asentó de 17 a 30 cm. El grave daño sufrido por la construcción también se propagó a los servicios que se

encuentran subterráneos como agua, drenaje y algunas instalaciones eléctricas. La superestructura no tuvo ningún daño.

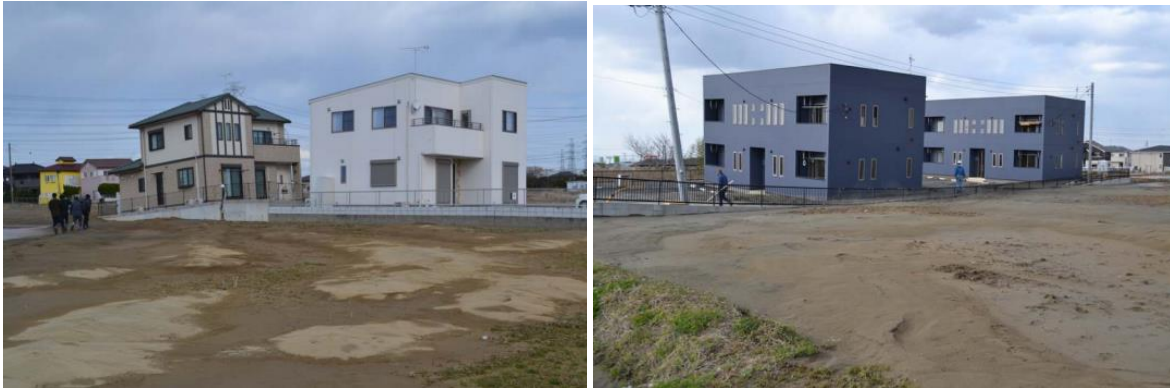
En las figs 2.52 a y b se tiene el ejemplo de dos construcciones en la localidad de Kamisu, que se asentaron e inclinaron (2° a 3°) a causa de la pérdida de capacidad de carga del suelo, sin embargo no mostraron daños en la superestructura.

Fig 2.52 a) Inclinación de vivienda en Kamisu, b) asentamiento e inclinación en construcciones de uso habitacional (GEER Association, 2011b)

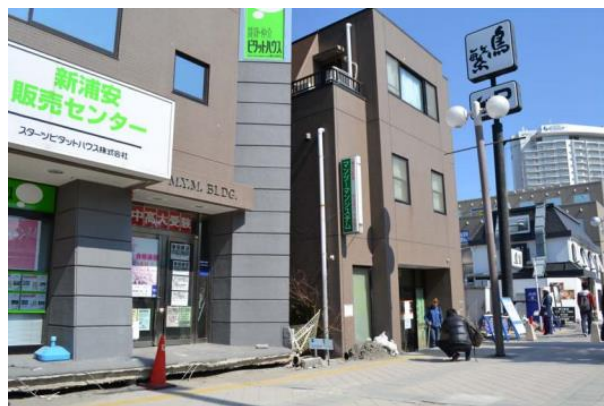
Fig 2.53 Acera con asentamiento de al menos 30 cm, el edificio de la derecha sufrió asentamiento diferencial e inclinación (GEER Association, 2011b)

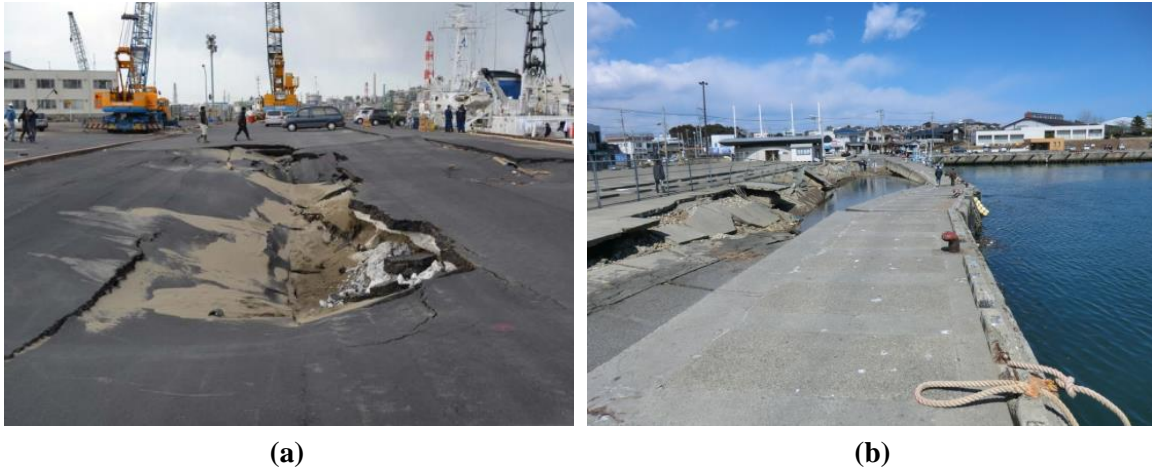
En el puerto de Kashima también se tuvieron daños ocasionados por la licuación del terreno (fig 2.55a). En el puerto de Hitachinaka el daño que se tuvo no fue continuo, y se limitaba sólo a algunos segmentos del muelle. La parte del muelle de la fig 2.55b sufrió graves daños debido al desplazamiento lateral del suelo. Esta área, además de licuación, fue impactada por el tsunami que acompañó al terremoto. Otros puertos inspeccionados no presentaron daños de consideración.

Fig 2.55 a) Depresión en el puerto de Kashima ocasionada por la licuación del suelo, b) desplazamiento lateral en el puerto de Hitachinaka (GEER Association, 2011b)

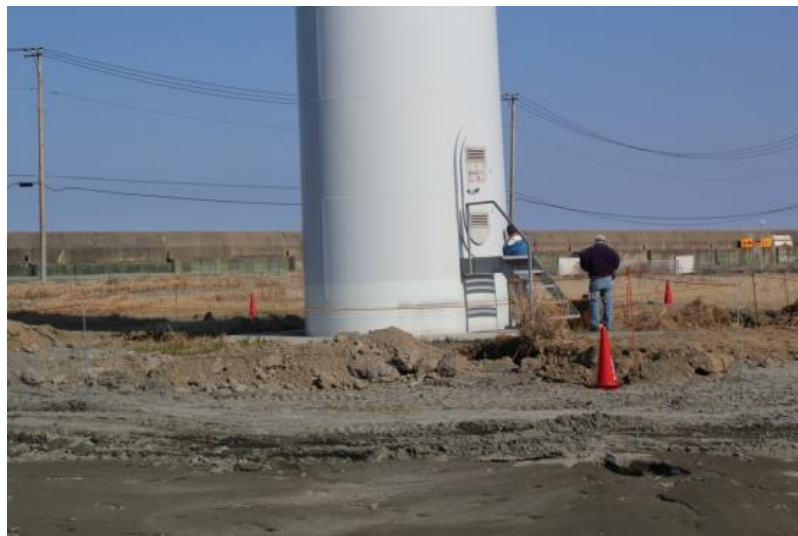
En la ciudad de Kamisu se observó el caso de una turbina que produce energía eólica que tuvo afectaciones ocasionadas por la intensa licuación de aquella zona (fig 2.46), la cimentación de la turbina es a base de pilotes; dicho elemento tuvo una inclinación de casi 2° . En los alrededores de la zona se encontraron volcanes de arena.

Fig 2.56 Turbina eólica con inclinación de 1.6° (GEER Association, 2011b)

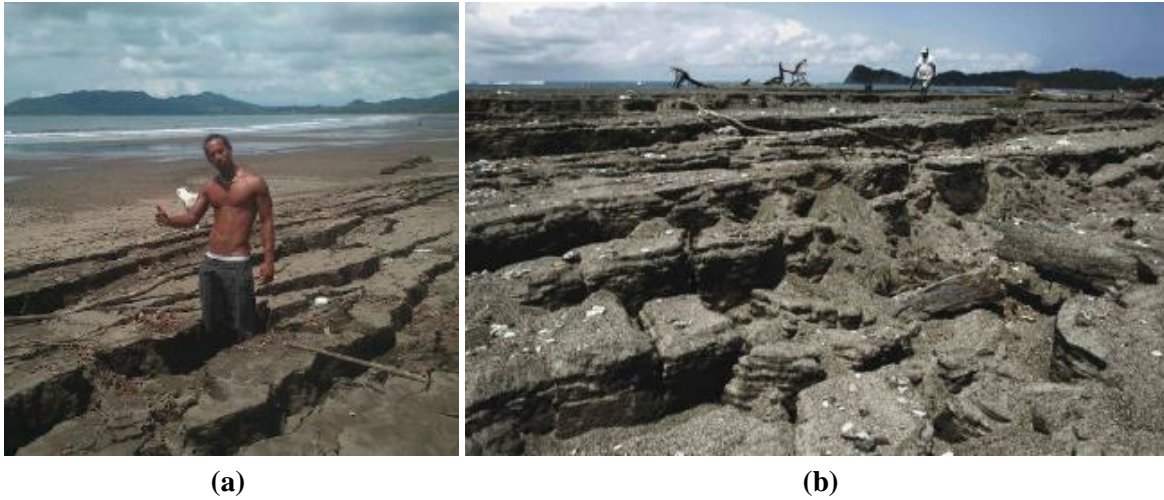
A pesar de que las condiciones geológicas no son las ideales para que se presente licuación, hubo varios lugares donde se observaron indicios claros de la presencia de dicho fenómeno. En las playas Pochote y Garza (figs 2.57a y 2.57b.), se observaron asentamientos y grandes grietas ocasionadas por el desplazamiento lateral. En algunos casos, las grietas mostraron anchos de hasta 30 cm y 1.5 m de profundidad (GEER Association, 2013). En esta zona no hubo daño a construcción alguna.

Fig 2.57 a) Desplazamiento lateral en la playa Pochote, como referencia de la profundidad se tiene a un hombre, b) desplazamiento lateral asociado a la licuación del suelo en playa Garza (GEER Association, 2013)

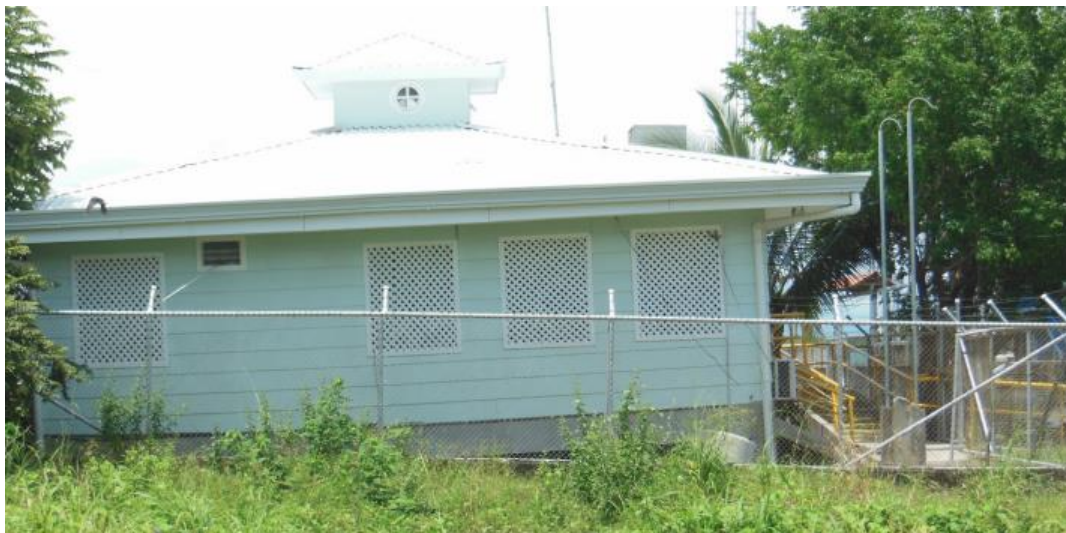
En la ciudad de Puntarenas, se vio dañado el edificio de la Capitanía del Puerto, dicha construcción es relativamente pequeña y tiene una cimentación superficial. Toda la estructura se comportó como si se tratara de un cuerpo rígido y se inclinó producto de la licuación del suelo (fig 2.58). Se estima que la estructura se asentó entre 50 y 75 cm. La edificación está soportada por 9 zapatas aisladas, con dados cuadrados de 30 cm. Cada zapata presentó un evidente cráter alrededor de ella; en la zapata del centro de la construcción, el cráter alcanzó los 2.6 m de ancho y 0.6 m de profundidad (figs 2.59a y 2.59b) (GEER Association, 2013).

Fig 2.58 Asentamiento diferencial (entre 50 y 75 cm) del edificio de la Capitanía del Puerto (GEER Association, 2013)

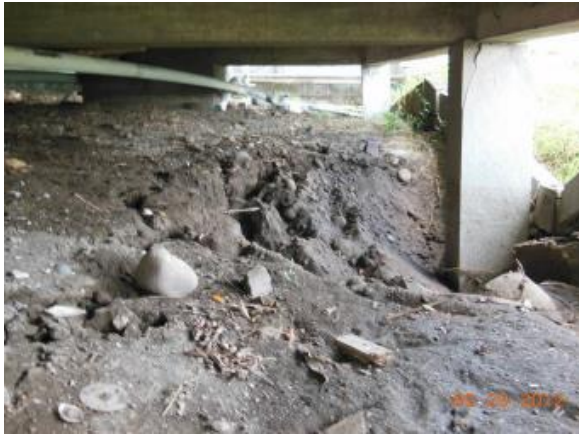
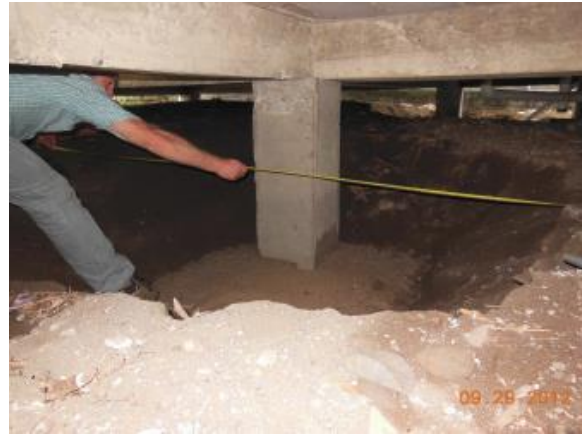
Fig 2.59 a) Daño a cimentación del edificio de la Capitanía del Puerto, b) zapata interior con licuación del suelo en su alrededor (GEER Association, 2013)

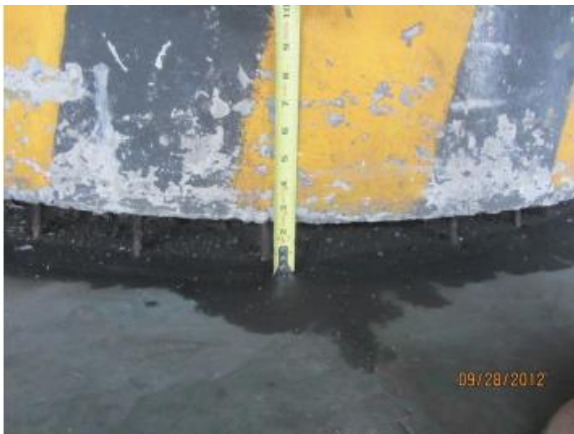
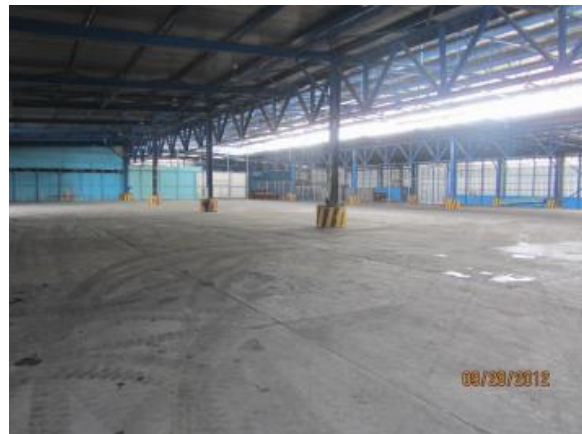
En la región de Puerto Caldera se presentaron una serie de asentamientos en la zona costera y en los muelles, mismos que no representaron mayores conflictos para continuar con su operación diaria. En un almacén de aquella ciudad, las columnas mostradas en las figs 2.60 se encuentran sobre pilotes hincados en un estrato firme sin posibilidad de licuarse. Sin embargo, la losa de piso sí presentó asentamiento diferencial de 70 a 100 mm de profundidad; la losa no mostró ninguna grieta por la que se pudiera colar material arenoso (GEER Association, 2013).

Fig 2.60 a) Asentamiento del suelo de 70 mm aproximadamente, la columna permaneció ajena a dicho fenómeno debido a que cimentó sobre pilotes, b) panorámica del almacén en Puerto Caldera (GEER Association, 2013)

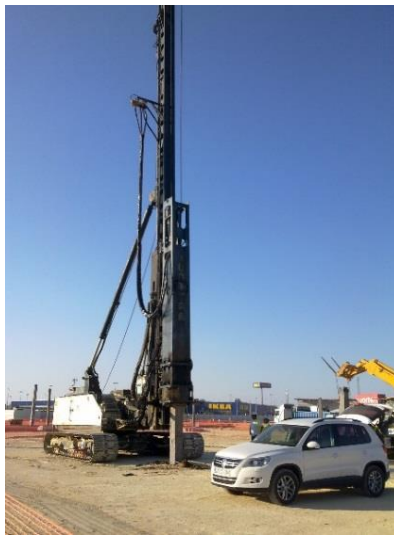
El tipo de cimentación profunda más común son los pilotes (fig 3.4), ellos se encargan de distribuir las cargas generadas en la estructura (incluyendo a las fuerzas sísmicas), de forma vertical a un estrato de suelo firme, muchas veces roca. Los pilotes son muy utilizados en edificios de gran altura; la fricción de los pilotes ayuda a reducir las cargas laterales en la estructura. Un punto en contra de este tipo de cimentación es que son susceptibles a sufrir algunos efectos provocados por un movimiento sísmico, tales como: desplazamiento lateral y asentamientos diferenciales, asociados al fenómeno de licuación del suelo (BRANZ's Seismic Resilience, 2015b).

Fig 3.4 Hincado de pilotes prefabricados (CFT & Asociados S.L., 2013)

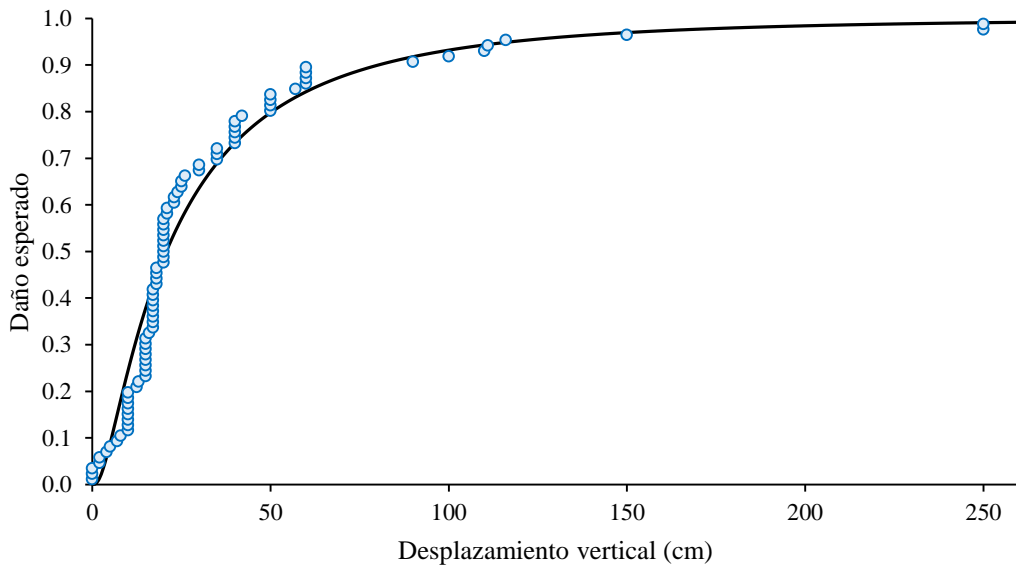
Con respecto a las construcciones de concreto reforzado y cimentación rígida, la curva que se elaboró está alimentada principalmente de observaciones de los sismos de Kocaeli y Duzce, Turquía, ambos ocurridos en 1999 (Sancio *et al.*, 2004; Unutmaz, 2008). En estas ciudades el sistema estructural y cimentación era un patrón muy repetido en la construcción de edificios de departamentos y de uso comercial, mismos que sufrieron daños causados por la licuación del suelo. En esta categoría se registró el mayor número de casos observados (casi 50% del total). En la fig 4.6 se presenta la curva de vulnerabilidad obtenida para estructuras con las características antes descritas.

Fig 4.6 Curva de vulnerabilidad para edificios de concreto reforzado con cimentación rígida

Como se observa en todas las figuras presentadas, existe buena correlación entre los daños observados y las curvas propuestas. Es evidente también que las estructuras más vulnerables son aquellas que tienen cimentación de tipo rígida y sistema estructural basado en marcos de concreto; en edificios con el mismo sistema estructural y cimentación flexible el daño esperado es considerablemente menor. En la Tabla 4.2 se hace una comparativa de los daños esperados (en porcentaje) que se tienen en los diferentes grupos de estructuras de acuerdo al desplazamiento vertical experimentado.

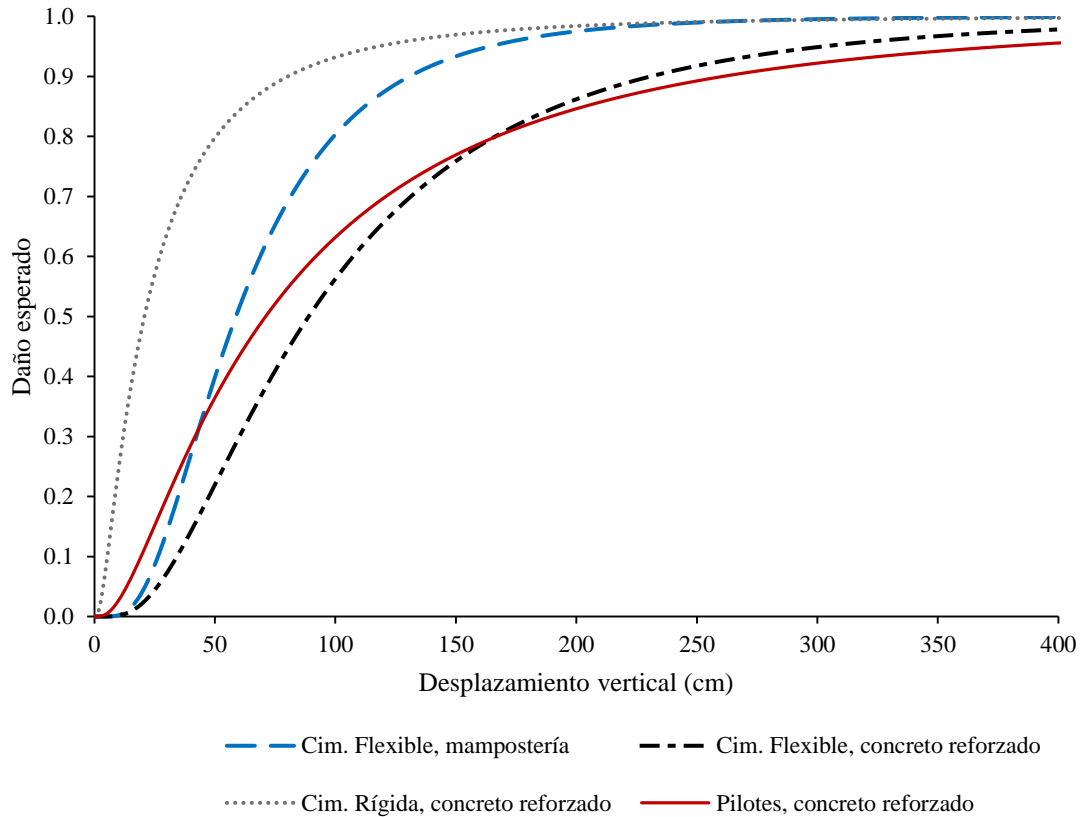
En la figura 4.8 se presenta una comparativa de las cuatro funciones de vulnerabilidad creadas.

Fig. 4.8 Gráfico comparativo de las funciones de vulnerabilidad propuestas

Desp. vertical (cm)	Id			
	A	B	C	D
25	9%	4%	57%	15%
50	40%	22%	80%	36%
75	65%	41%	89%	52%
100	80%	56%	93%	63%

Con las curvas de vulnerabilidad creadas se puede estimar el daño que tendrá una estructura con características similares a las presentadas dado cierto hundimiento.
