**UNIVERSIDAD NACIONAL AUTÓNOMA DE MÉXICO**

**Tiempos de recuperación estructural para la  
evaluación de la resiliencia sísmica en escuelas  
del sector público**

**TESIS**

**Ingeniero Civil**

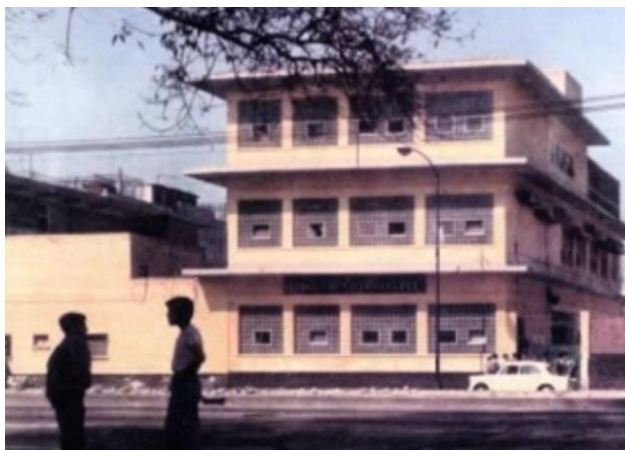
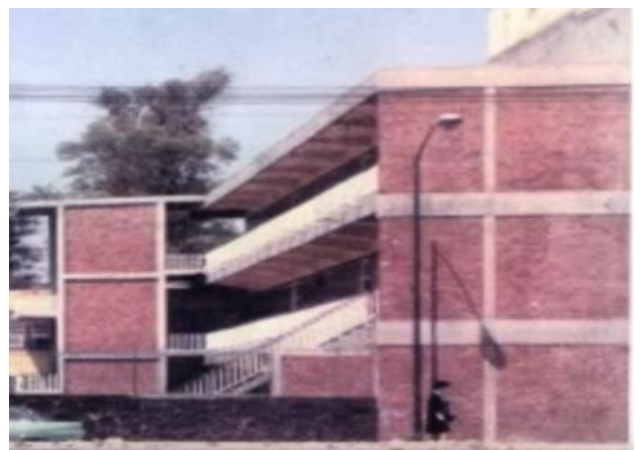
Esta escuela originalmente fue fundada en las calles Dinamarca y Marsella. Debido a un incremento en su matrícula, en 1930 se trasladó a su localización actual (GRAPCOM, 2006). La Figura 1 muestra el plantel en las condiciones previas al sismo del 19 de septiembre de 1985.

**Figura 1. Escuela secundaria #3 “Héroes de Chapultepec”: a) acceso principal, b) fachada lateral colindante con Av. Chapultepec (extraída de Youtube, 2009).**

Posterior y durante el sismo del 19 de septiembre de 1985, las estructuras de la secundaria colapsaron, como se muestra en la Figura 2, salvo el edificio mostrado en la parte derecha de la Figura 1b y la estructura del fondo en la Figura 2b. Oficialmente seis alumnos y una madre de familia perecieron tras la caída de la secundaria (Salcido, 2015).

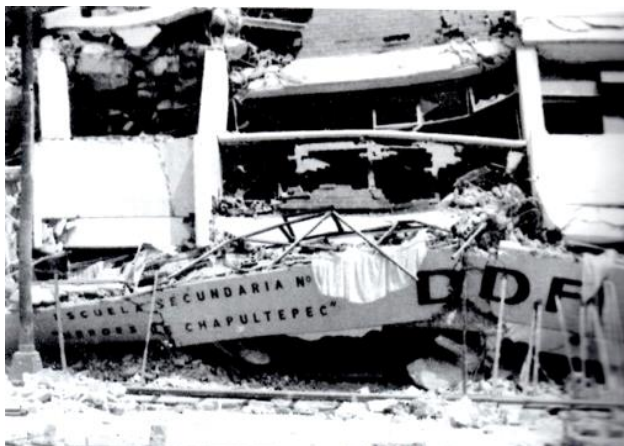
**Figura 2 Escuela secundaria #3 “Héroes de Chapultepec”: a) acceso principal al plantel, b) vista panorámica del plantel (modificado de Salcido, 2015).**

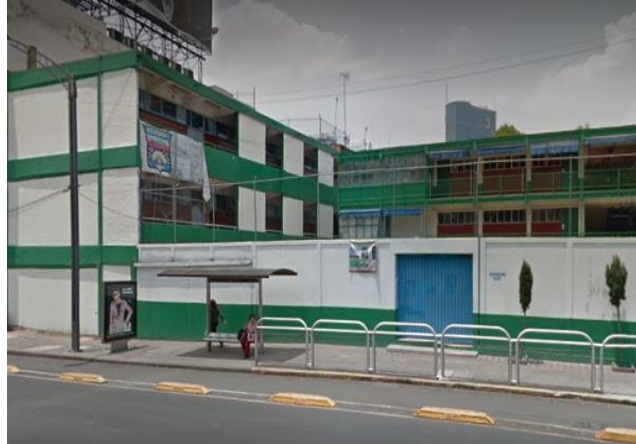
La escuela secundaria fue reconstruida y en el caso del edificio que no colapsó, fue remodelado, y volvió a abrir sus puertas en 1988. En la actualidad la escuela se presenta en condiciones de servicio óptimas (Figura 3).

**Figura 3 Escuela secundaria #3 “Héroes de Chapultepec” (modificada de Google, 2019)**

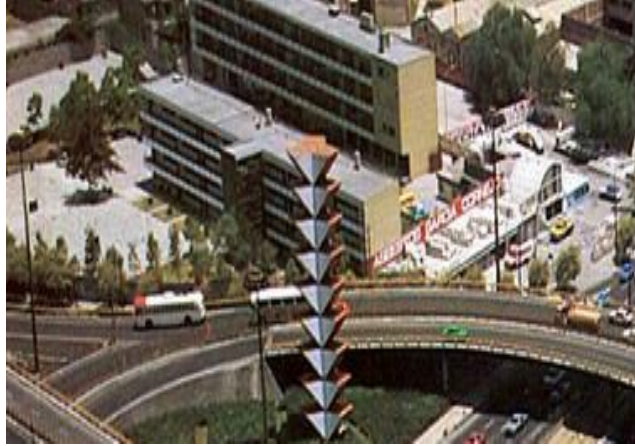
Aunque se trata de una institución privada, la configuración del Instituto Cultural Teresiano antes del sismo del 19 de septiembre de 1985 constaba de dos edificios, como se muestra en la Figura 4: el edificio principal y el edificio de Mayores, ambos de cuatro niveles, con un sistema estructural a base de marcos de concreto reforzado, lo cual es una estructuración típica para escuelas de la Ciudad de México.

**Figura 4** Foto del cruce de la calzada de Tlalpan y Miguel Ángel de Quevedo. Se aprecia los dos edificios del Instituto Cultural Teresiano (modificada de flickr, 2011).

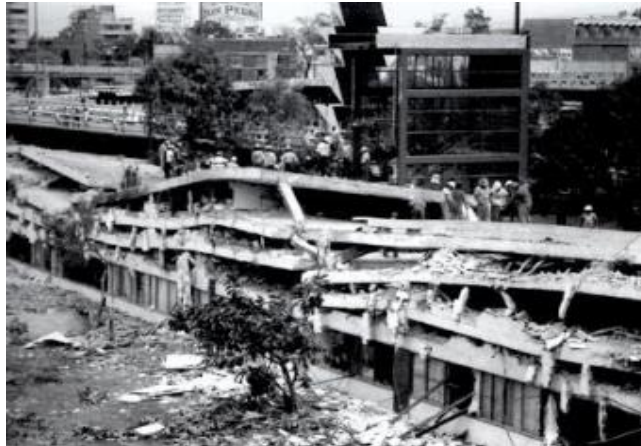
Estos edificios, construidos a mediados de los 70's, fueron diseñados para soportar un sismo de magnitud 8 (Salcido, 2015). Lamentablemente, posterior al sismo del 19 de septiembre de 1985, sólo el edificio principal se mantuvo en pie, el edificio de Mayores presentó los daños mostrados en la Figura 5.

**Figura 5** Edificio de Mayores después del Sismo del 19 de septiembre de 1985 (modificado de Salcido, 2015).

Del edificio de Mayores, el recuento de víctimas fatales fue de 17 personas acaecidas, el cubo de escaleras fue lo único que resistió, debido que estaba desligado del edificio, esto ayudó, según testimonios, a que el número de víctimas fatales no fuera aún mayor.

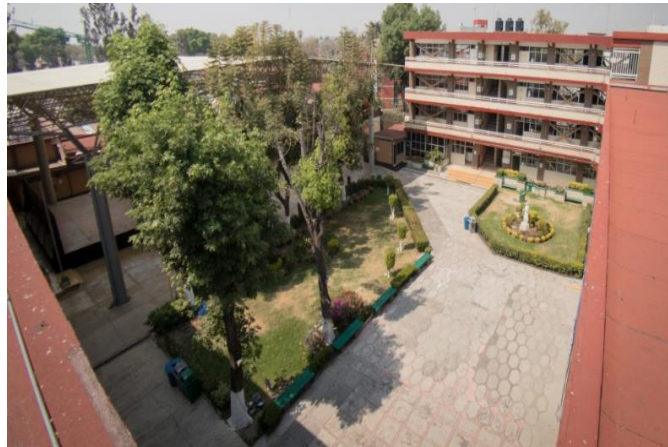
En el año 1990 se terminó y recuperó el edificio principal (Figura 6), reforzado con diagonales de acero y dados de concreto en los cimientos. La reconstrucción del Instituto Cultural concluyó en su totalidad en el año de 1996, con la construcción de tres edificaciones.

**Figura 6 Instituto Cultural Teresiano en la actualidad (modificada de Colegio Teresiano, 2019).**

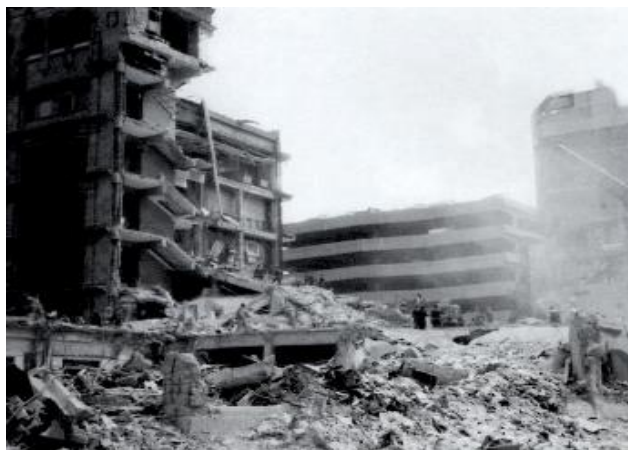
Durante el sismo del 19 de septiembre de 1985, la parte del edificio que albergaba al Conalep se desplomó como se muestra en la Figura 8, dejando un saldo oficial de 119 personas fallecidas, convirtiéndose en el quinto derrumbe en importancia por el número de decesos (Salcido, 2015). Posterior al evento sísmico antes mencionado, el edificio fue demolido en su totalidad, el terreno alberga hoy en día un estacionamiento libre.

**Figura 8 Conalep Humboldt, posterior al sismo del 19 de septiembre de 1985. (Salcido, 2015).**

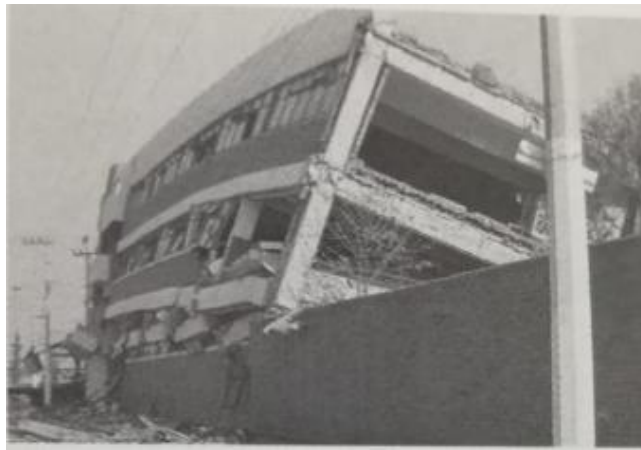
La primaria Ing. José López Portillo y Weber, previo al sismo del 19 de septiembre de 1985, contaba con un solo edificio de 2 niveles y una planta baja, esta escuela no colapsó, pero por los daños presentados, como se muestra en la Figura 9, era imposible su funcionalidad, por lo que fue demolida en su totalidad.

**Figura 9 Escuela primaria Ing. José López Portillo y Weber (Salcido, 2015).**

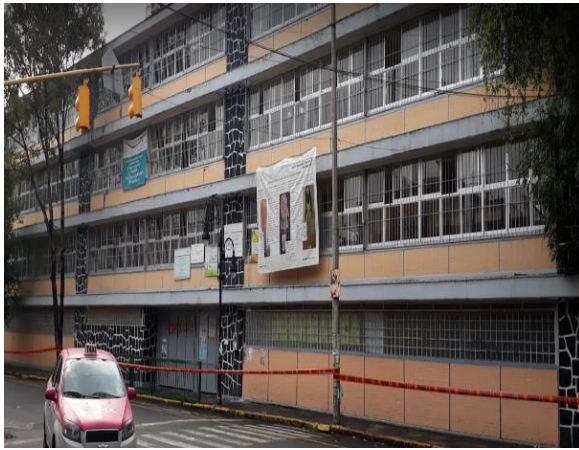
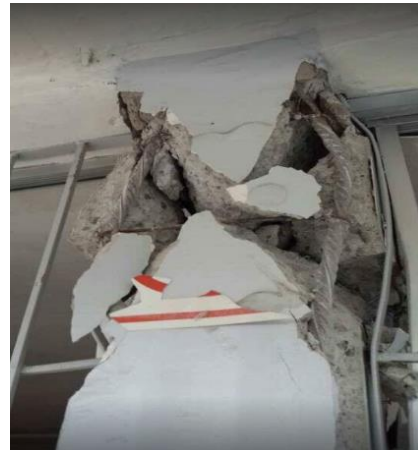
Se presenta en la Figura 10a la Escuela Secundaria posterior al sismo de 19 de septiembre de 2017, de igual forma se presentan los daños presentados, los cuales fueron provocados debido a aplastamiento, provocado por la falta de confinamiento en las columnas Figura 10b.

**Figura 10 Escuela Secundaria Técnica No. 17: a) acceso principal al plantel, b) daño estructural en una columna del plantel (Google Maps ,2017a)**

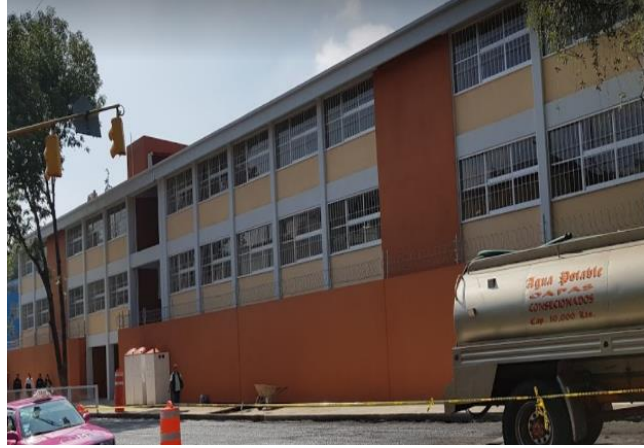
La reconstrucción del nuevo edificio terminó entre junio y julio (Publimetro, 2018), es decir, 10 meses posteriores al sismo del 19 de septiembre del 2017. Las nuevas instalaciones se aprecian en la Figura 11 Nuevo plantel construido posterior al sismo del 19 de septiembre de 2017 (Google Maps, 201

**Figura 11** Nuevo plantel construido posterior al sismo del 19 de septiembre de 2017 (Google Maps, 2018b).

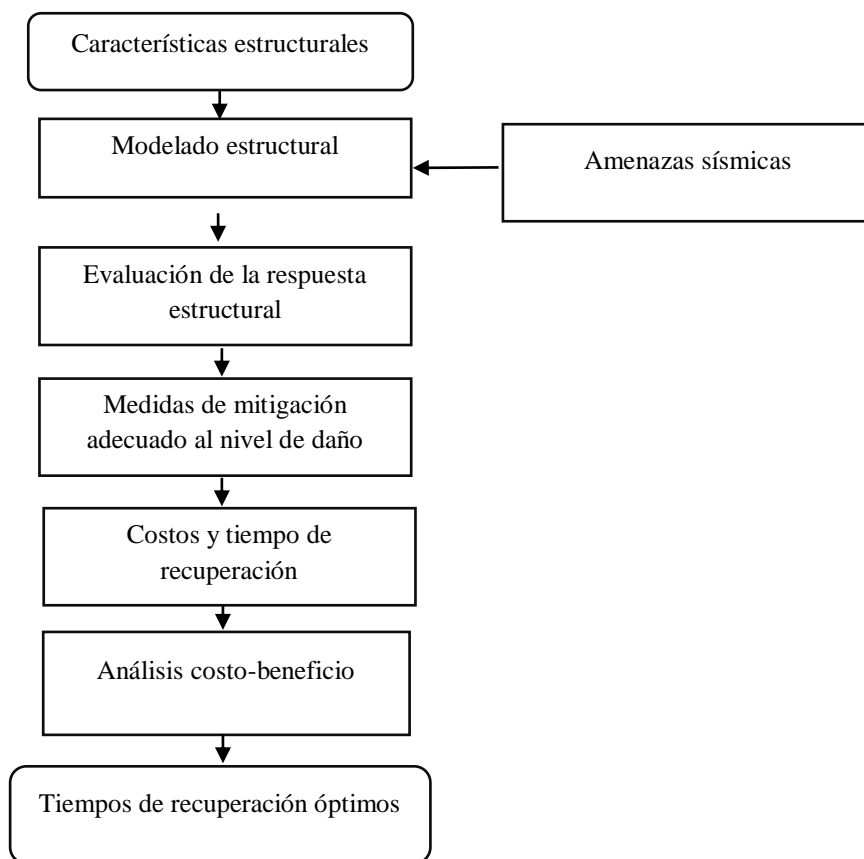
La Figura 13 muestra, de manera esquemática, la metodología propuesta para los tiempos de recuperación óptimos de un sistema estructural dañado.

**Figura 13 Diagrama de flujo de la metodología propuesta para obtener tiempos de recuperación de una estructura dañada por acciones sísmicas.**

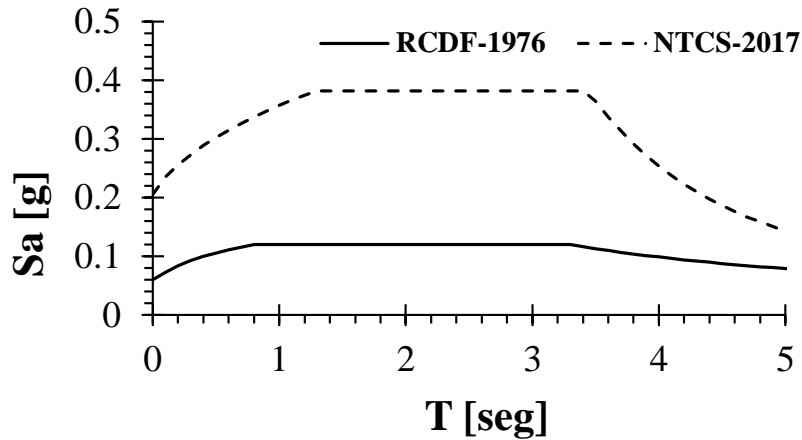
Como se menciona en capítulos anteriores, para el diseño de los elementos estructurales de concreto reforzado se plantea que la ubicación hipotética estará dentro de la zona que ha tenido mayores afectaciones debido a sismos pasados, lo que, en este caso, es la zona III. En la Figura 18 se muestran los espectros de diseño para el RCDF-1976 y las NTCS-2017, definido por la línea continua y punteada respectivamente, ambos, consideran un factor de comportamiento sísmico,  $Q = 2$ .

**Figura 18** Espectro de diseño del RCDF- 1976 y NTCS-2017.

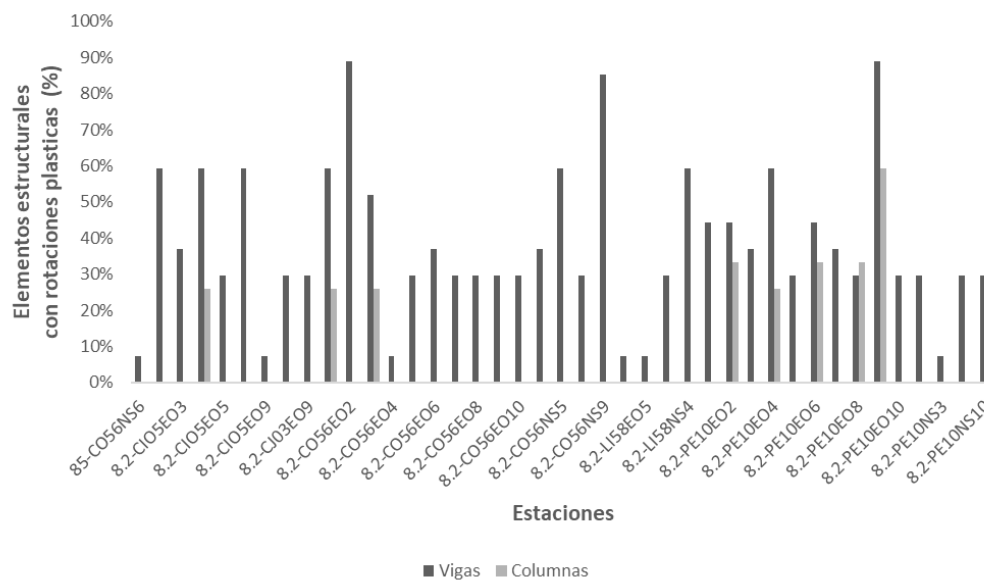
La evaluación del sistema estructural, empleando los registros mencionados anteriormente, se realizó mediante análisis no lineales. De estos análisis se obtuvieron las rotaciones plásticas en los distintos elementos estructurales que conforman la escuela tipo. En la Figura 20 se presentan, en porcentaje, los elementos estructurales que presentaron rotaciones, por estación y por sismo, empleando la siguiente nomenclatura: año o intensidad del sismo, clave de estación con la respectiva componente(NS, EO), y el número de simulación (1-10), de acuerdo con lo anterior para el sismo de 1985 en la estación Córdoba en la componente NS, numero de simulación 6 se escribe 85-CO56NS6.

**Figura 20 Porcentaje de elementos estructurales que presentaron rotaciones plásticas.**

El mayor número de rotaciones plásticas se presentaron para el sismo hipotético de 8.2 grados, para el sismo de 19 de septiembre de 1985 sólo la estación CO56 presentó rotaciones plásticas su componente NS, en cuanto el sismo de 19 de septiembre de 2017 no se presentaron rotaciones plásticas, por lo que se puede asumir que no se presentaron daños estructurales.
