**UNIVERSIDAD NACIONAL AUTÓNOMA DE MÉXICO**

**FACULTAD DE INGENIERÍA**

**"OBRA CIVIL EN LA CONSTRUCCIÓN DEL  
PABELLÓN NACIONAL DE LA  
BIODIVERSIDAD"**

**INFORME DE ACTIVIDADES PROFESIONALES**

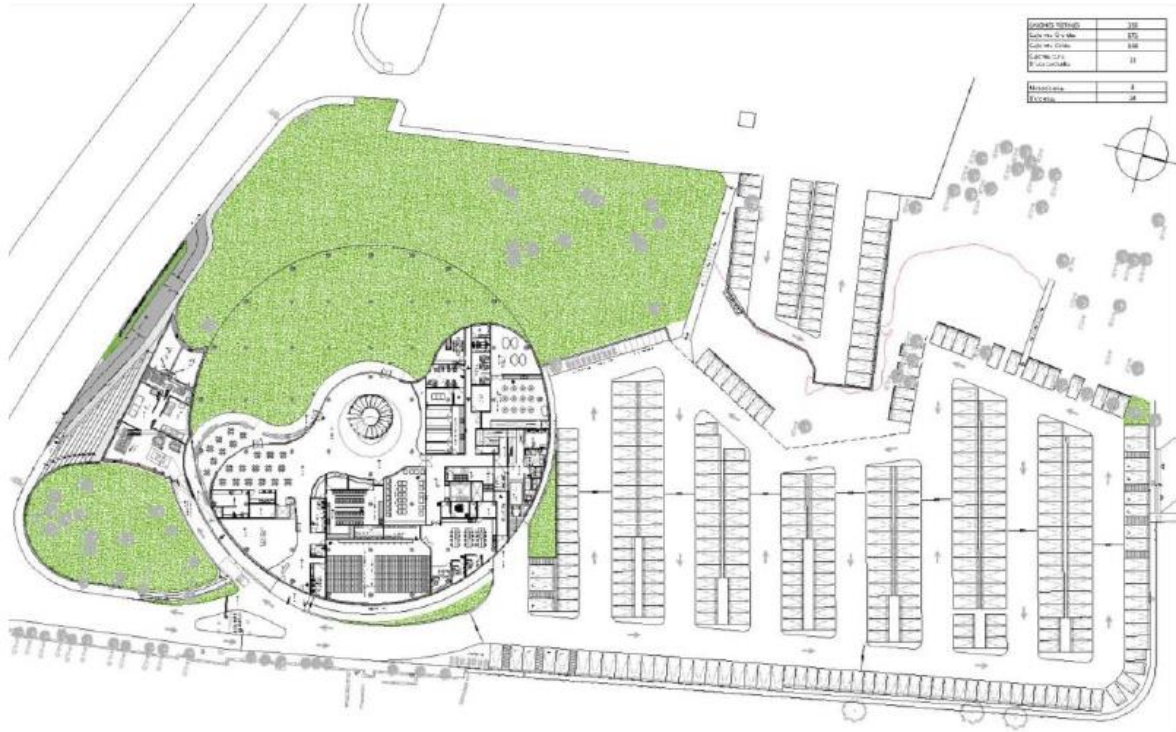
Fig. 1.6 Planta esquemática del nuevo edificio en conjunto.

- Zapatas aisladas.
- Columnas circulares de sección híbrida (acero estructural y concreto reforzado).
- Estructura auto soportada compuesta de acero estructural (vigas principales, secundarias las cuales son perfiles "I").
- Losas de entre piso y azotea con el sistema de losacero.
- Losa maciza en el Nivel -1.
- Cuarto de máquinas y cisterna de concreto armado.

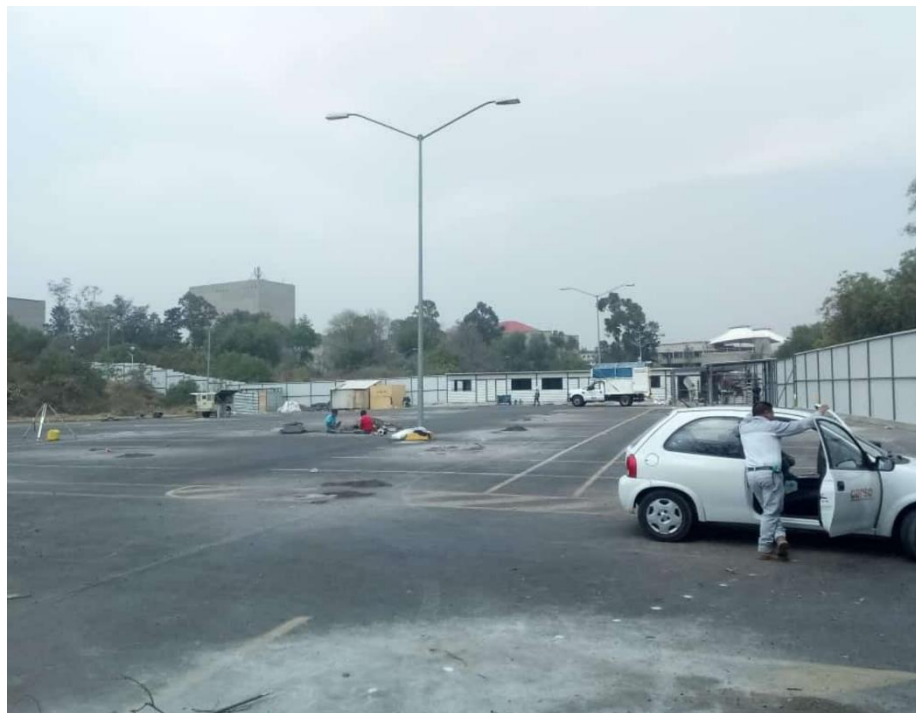
El terreno donde se está llevando a cabo la construcción se tenía un estacionamiento, por lo cuál se tuvo que retirar toda la carpeta asfáltica que se encontraba en el lugar, esto con la ayuda de retroexcavadoras o “pacharas” como se les demonima comúnmente en la obra.

Una vez retitada la carpeta asfáltica se procedió a quitar el relleno hasta llegar al suelo constituido por roca basáltica con capacidad de carga de 100 ton/m<sup>2</sup>.

Fig. 2.9 Fotografía del área a trabajar delimitada con tapial blanco.

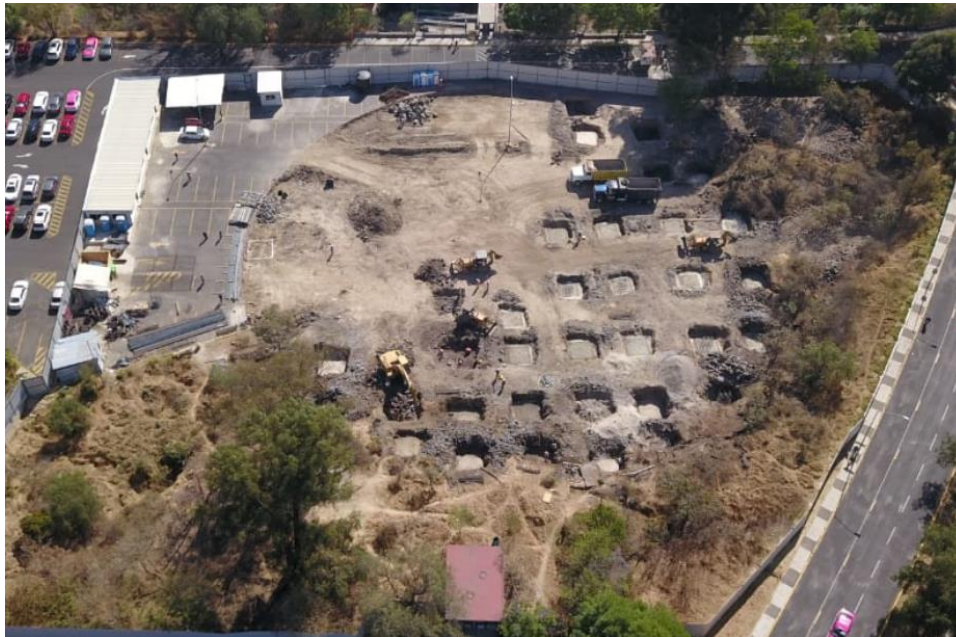
La excavación se realizó con retroexcavadoras equipadas con martillo hidráulico para fragmentar la roca y con una excavadora tipo 320 con un cucharón para removerla que también se equipaba con una pica para ayudar en la excavación. Cabe señalar que el producto de la excavación de esta roca basáltica no se extrajo en camiones de escombro si no que se iba acopiando dentro del terreno para su uso futuro.

Fig. 2.10 Fotografía aérea del avance de la excavación, tomada por un dron.

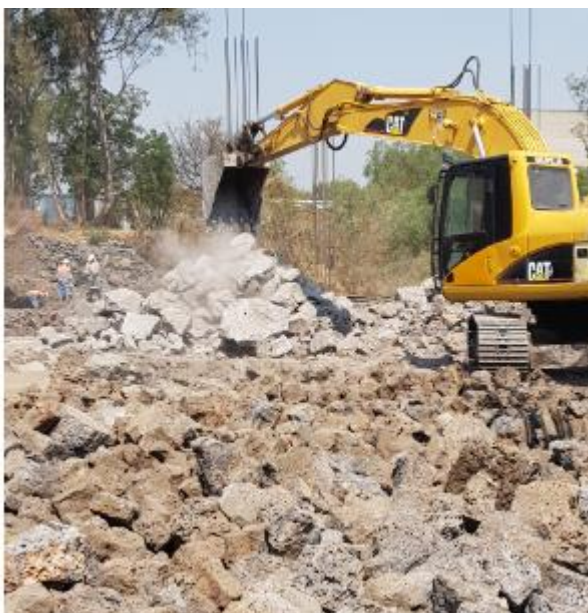
Fig. 2.11 Fotografía de la excavadora acopiando la roca producto de la excavación.

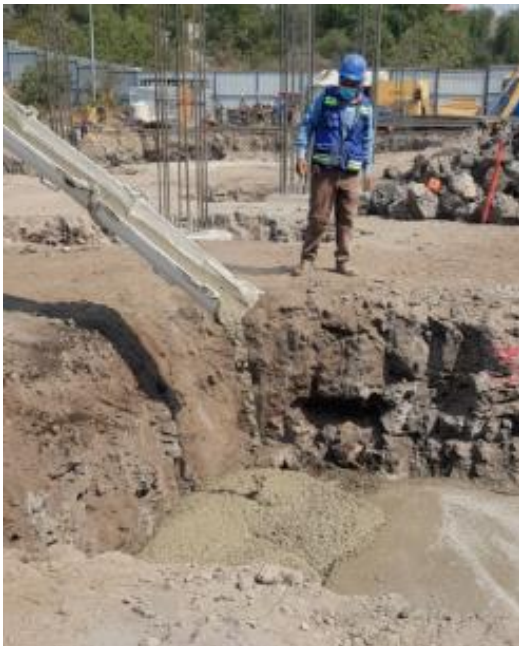
Para el desplante del terreno natural de las zapatas se fabricó una plantilla de concreto ciclópeo, utilizando concreto de  $F'c = 150 \text{ kg/cm}^2$  y TMA de 3/4.

Este concreto ciclópeo se formó con concreto premezclado, de las especificaciones antes mencionadas a tiro directo y rocas producto de la excavación teniendo como finalidad la nivelación correcta del desplante el cual era disparejo por la naturalidad del terreno, así mismo para evitar la contaminación del concreto del elemento estructural (zapata aislada).

Fig. 2.12 Fotografía del vaciado del concreto de la olla a la zona deseada.

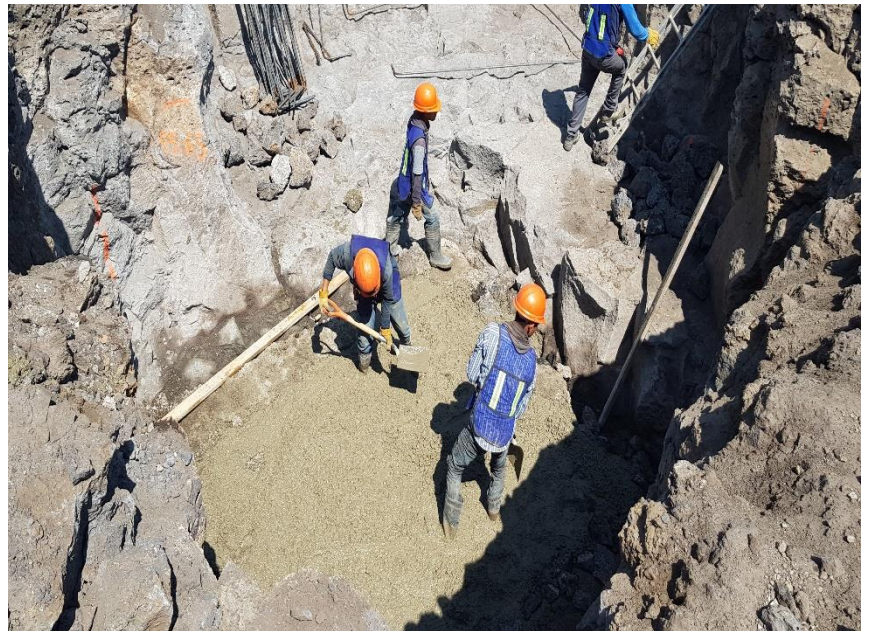
Fig. 2.13 Fotografía del extendido y colocación de roca basáltica para el concreto ciclópeo

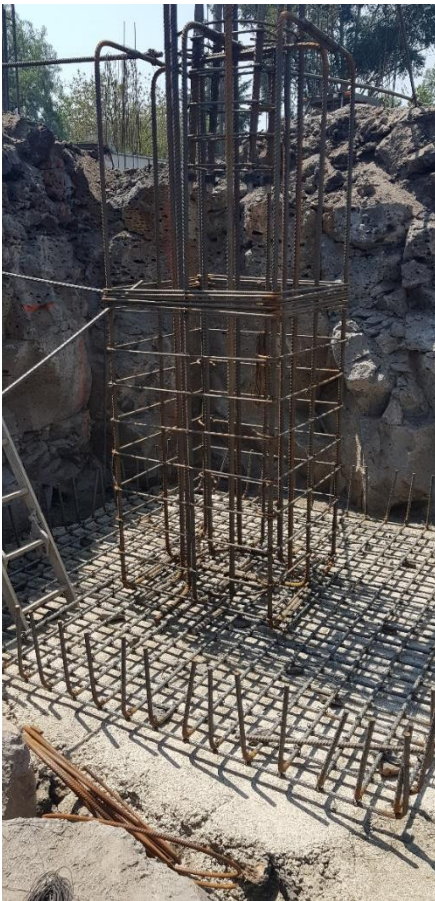
Primero se armaba el lecho inferior de la zapata previo el trazado de los topógrafos para que quedara en la posición indicada, después se colocó el armado del dado se entramaba el lecho superior de la zapata.

Una vez que el armado del dado estaba colocado se iba confinando con estribos del #4, posteriormente se colocaba el armado de las anclas que recibieron la estructura metálica.

Fig. 2.14 Fotografía del armado de la zapata 16

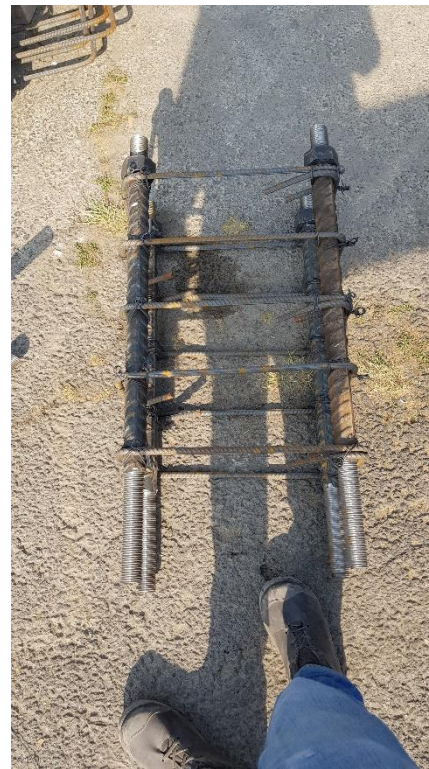
Para que estas anclas no se movieran al momento de colar se tuvo que habilitar cuatro ganchos y cruzarlos en forma de “gato” (#) y amarrar cada varilla del ancla a ellos para quitarle la libertad de movimiento.

Fig. 2.15 Fotografía del armado de un ancla.

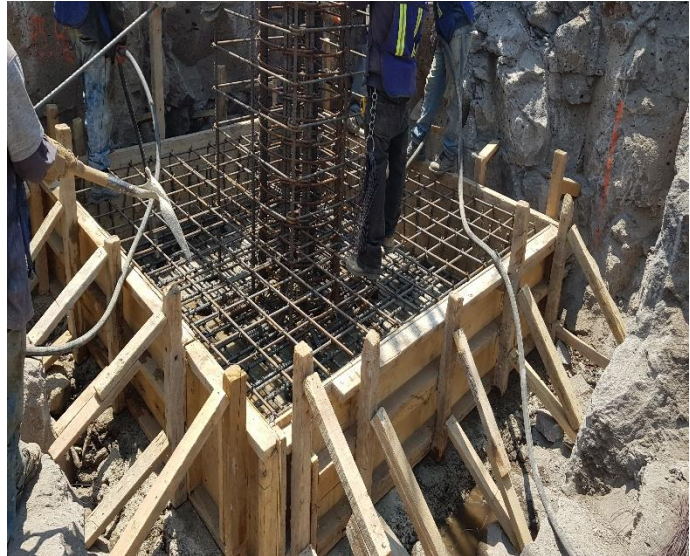
El cimbrado fue a base de tarimas, barrotes, pasadores, polines de apuntalamiento y yugos.

Se cimbraron todas las caras laterales de la zapata y del dado aplicándoles desmoldante, por medio de rodillos, a las caras de la cimbra que estuvieran en contacto con el concreto.

Fig. 2.16 Fotografía de la cimbra de una zapata.

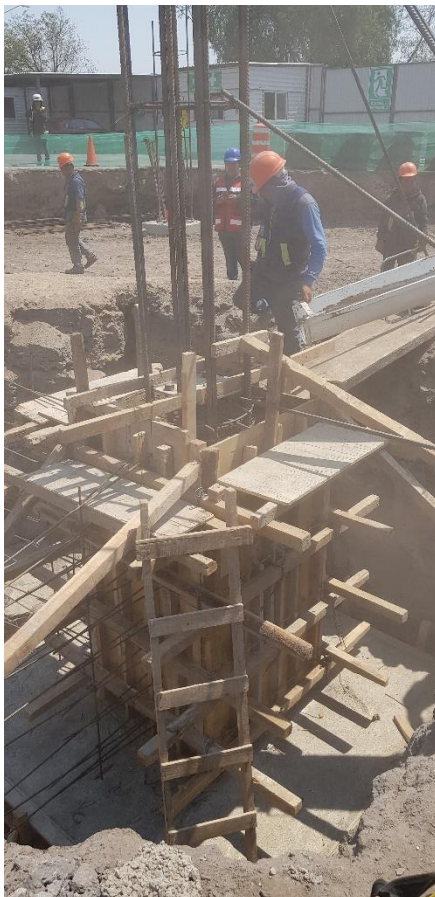
Fig. 2.17 Fotografía de la cimbra de un dado con plataforma de trabajo.

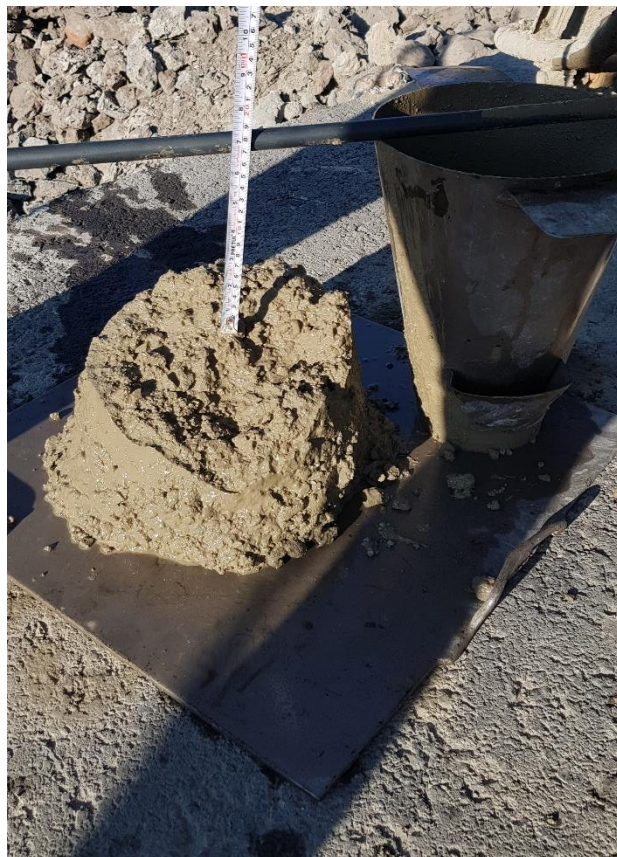
Ya que se verificaban esos datos se procedía a realizar la prueba estándar de revenimiento o de cono con el personal del laboratorio de calidad. También se tomaban muestras en cilindros de medidas estándar para ensayarlos a 7, 14 y 28 días.

Para el revenimiento se consideraba una tolerancia de  $\pm 3.5\text{cm}$

Fig. 2.19 Fotografía de la prueba de revenimiento en campo.

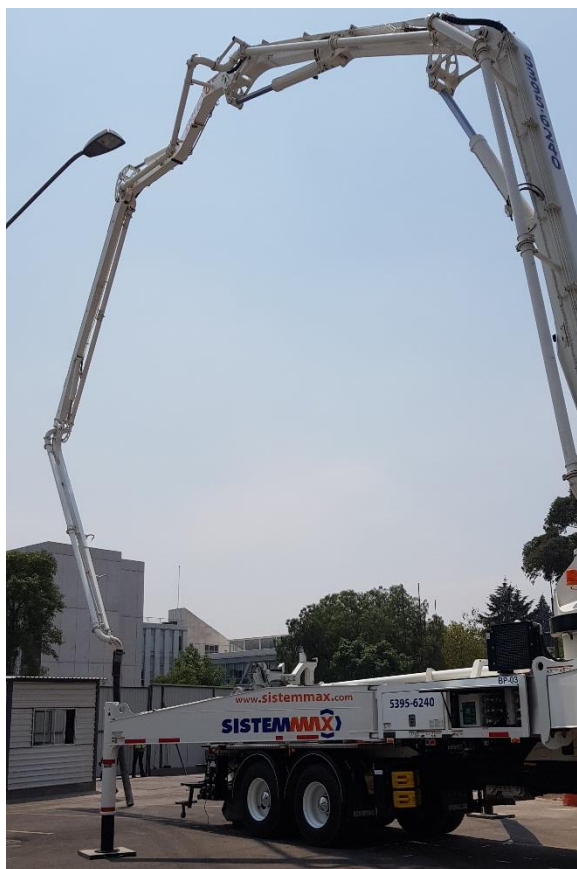
Fig. 2.20 Fotografía de la bomba telescópica desplegada.

Cabe señalar que 46 zapatas se colaron a tiro directo mientras que las 14 restantes se colaron con bomba telescópica por lo inaccesible que llegaba a ser la localización de dichas zapatas.

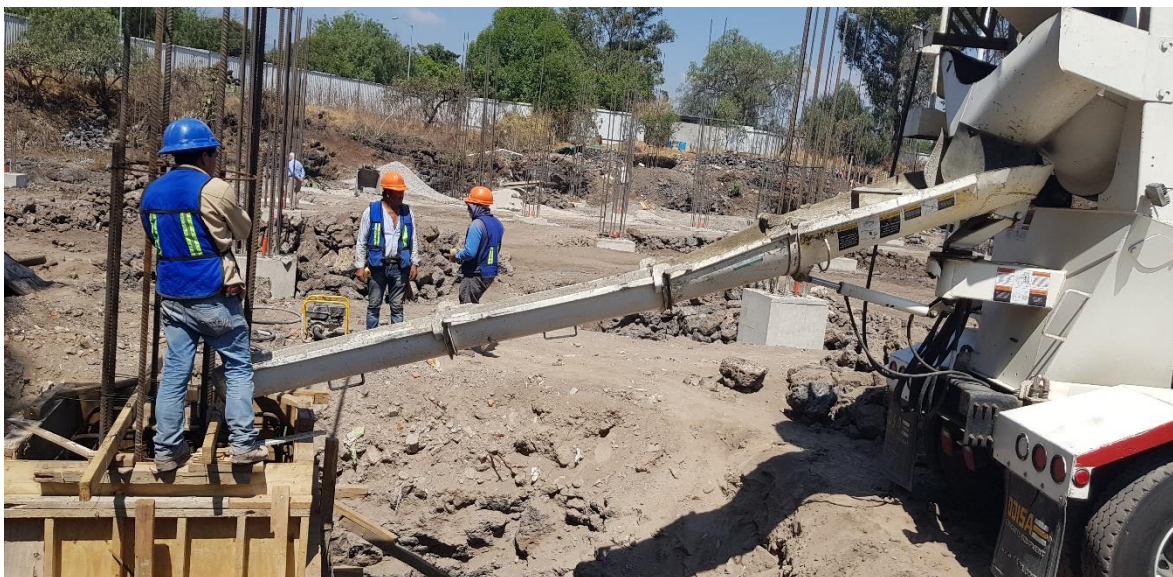
Para colar algunas zapatas se tuvo mejorar el terreno aledaño haciendo un camino de acceso seguro para la olla utilizando el material de relleno que aún quedaba en la obra por lo irregular que iba quedando la superficie por las excavaciones. Así mismo se empleó el doble canalón que traen las ollas de accesorio.

Fig. 2.21 Fotografía de la olla con el doble canalón para mayor alcance de tiro directo.

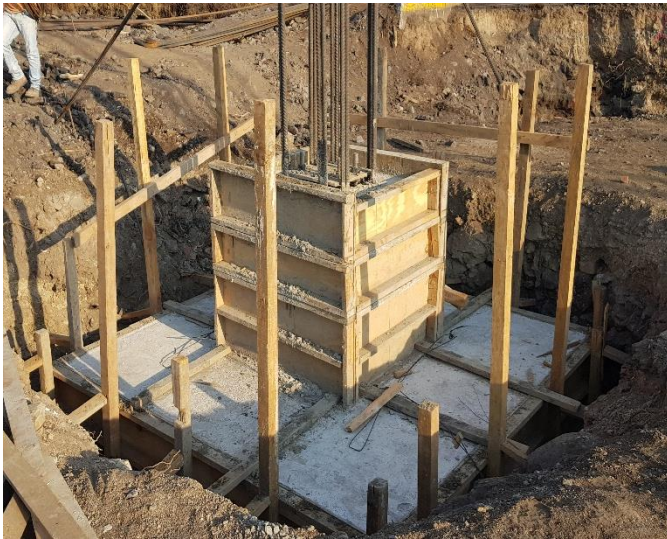
El descimbrado se realizaba 24 horas después del colado y de inmediato se procedía al curado del elemento, primero se le mojaba con agua y después se le colocaba el curacreto con rodillo.

Fig. 2.22 Fotografía de una zapata colada y cimbrada.

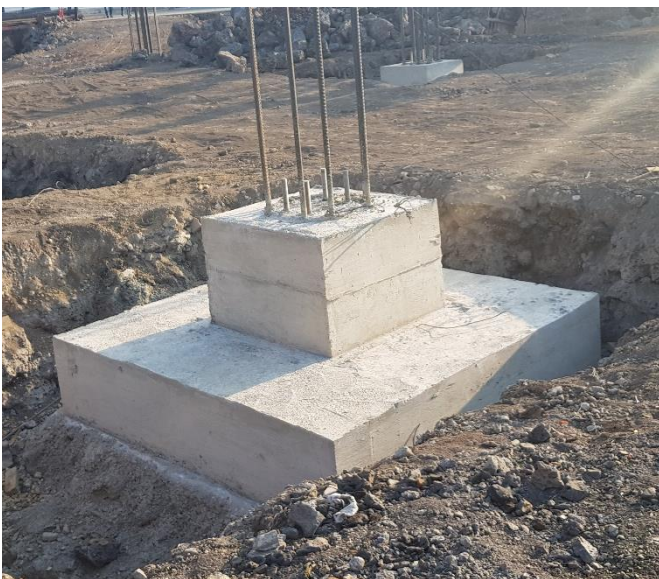
Fig. 2.23 Fotografía de una zapata colada y descimbrada

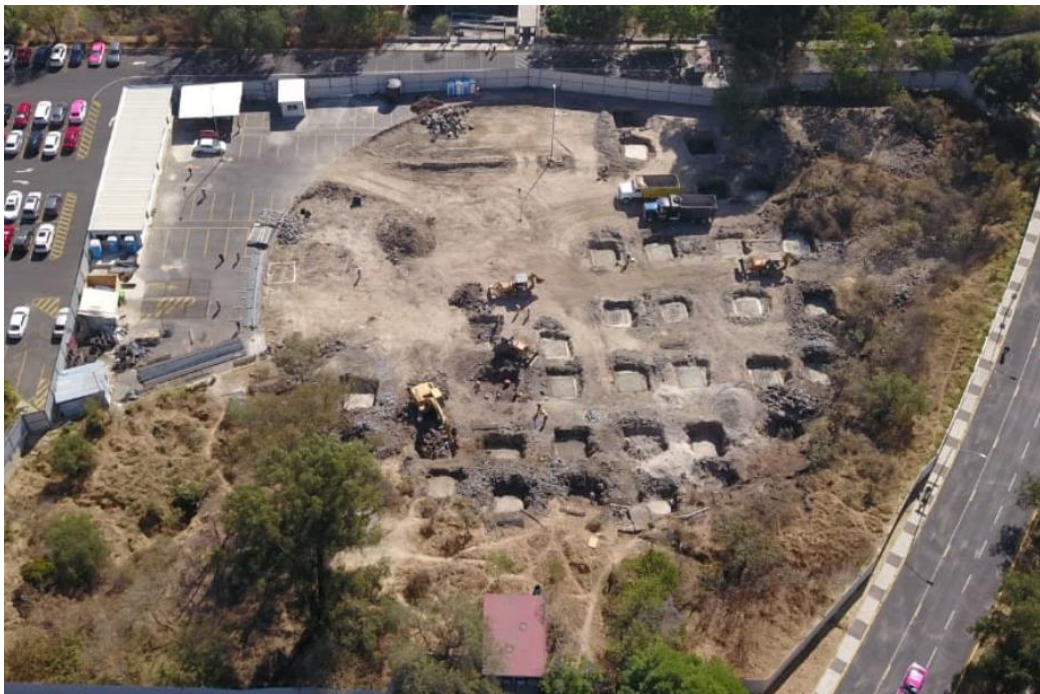
Fig. 2.24 Fotografía de toda la cimentación tomada con un dron.

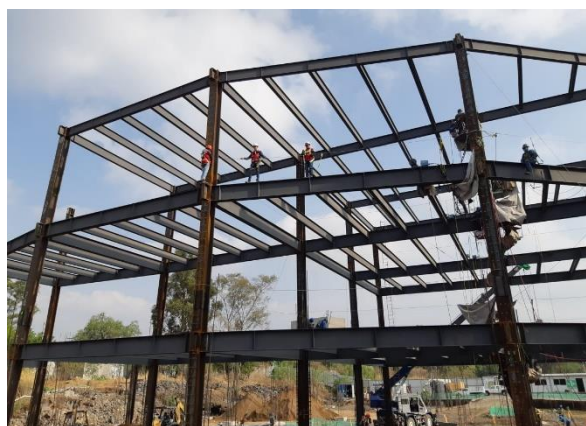
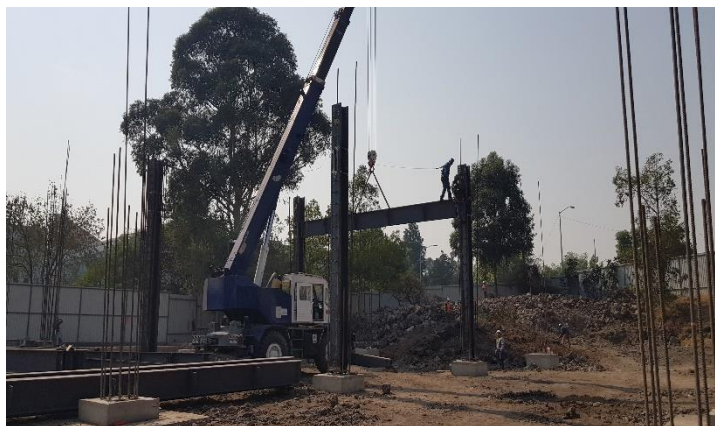
Las columnas son de sección circular y se cuenta con dos diámetros diferentes, mismos que se distribuyen de la siguiente forma:

- 38 columnas de 80 cm de diámetro (columnas internas).
- 22 columnas de 90 cm de diámetro (columnas perimetrales).

Fig. 3.1 Fotografía de la estructura metálica y su montaje.

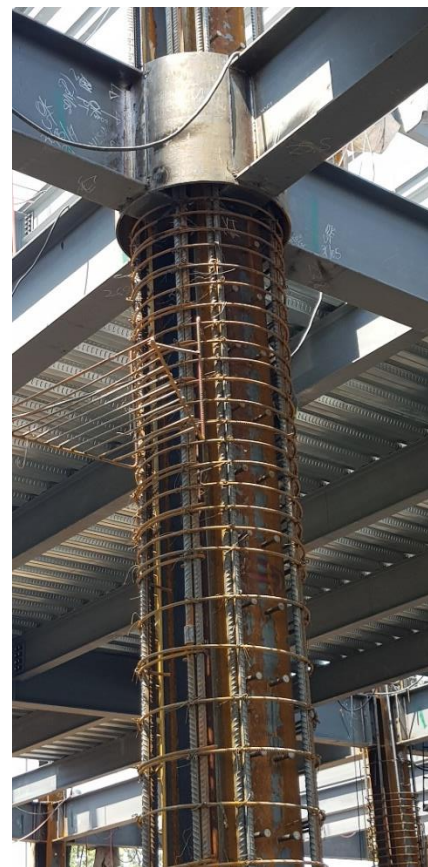
Fig. 3.11 Fotografía del armado transversal denotando la separación de los estribos.

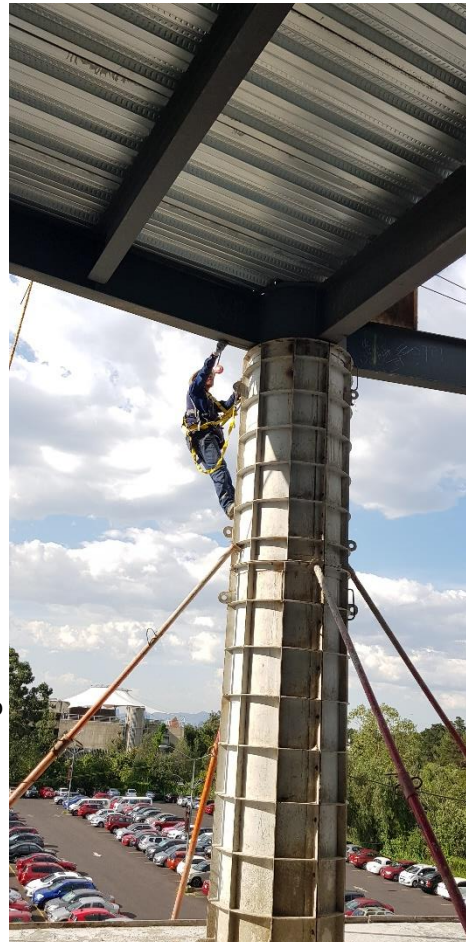
Fig. 3.12 Fotografía de un topógrafo revisando el plomo de la cimbra.

Las medias cañas de la cimbra se transportaban a la zona cercana a la columna que se fuera a colar, después de esto se le pidió a los topógrafos trazar un cuadro con el tira líneas en la superficie que permitiera centrar mejor la cimbra para su correcta nivelación o plomeo. A la cimbra antes de izarla se le aplicaba desmoldante con rodillo en toda su superficie de contacto.

Una vez izadas las dos cañas el paso siguiente era plomear la cimbra con respecto a la referencia trazada por los topógrafos para después colocar los tornillos de la cimbra los cuáles le dieron hermeticidad.

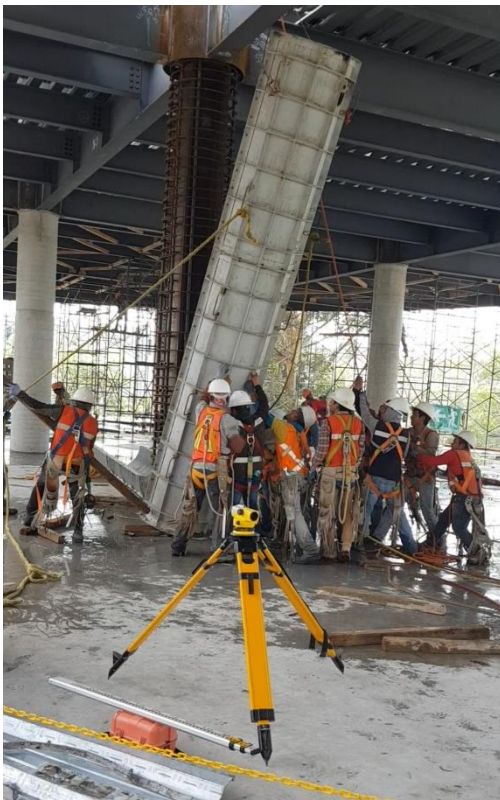
Fig. 3.13 Fotografía del izaje de una media caña.

Seguido de esto para izar la cimbra se utilizaba un diferencial sujetado a una viga principal el cual se amaraba a la media caña por medio de sus agarraderas, un grupo de trabajadores la iba alzando manualmente y un par de ellos utilizando las poleas del diferencial, hubo casos en los que no se contaba con la disponibilidad del diferencial y en su lugar se utilizaban cuerdas del mismo modo que el diferencial.

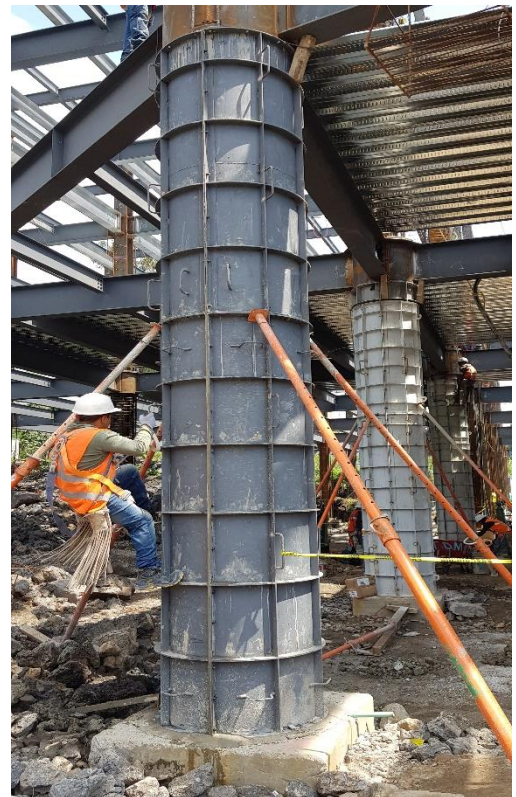
Fig. 3.14 Fotografía del apuntalamiento de la cimbra.

Por último para asegurar el plomeo de la cimbra y evitar que se mueva durante el proceso del colado se apuntaló con puntales metálicos.

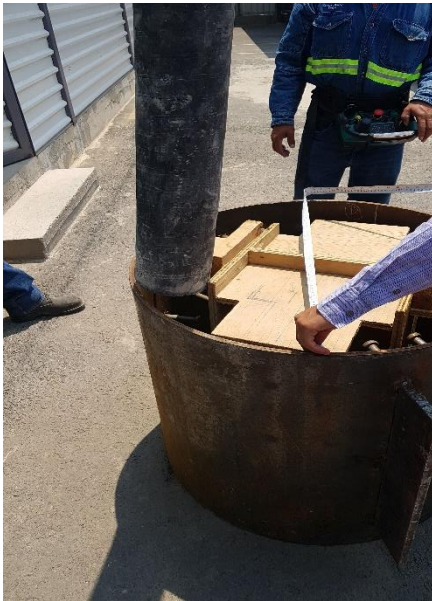
Fig. 3.15 Fotografía de la experimentación con un modelo del zuncho y una tubería flexible o "moco" de una bomba telescópica

Al ser la columna de 5.90 metros en N-1 y PB y de 5.70 en N1 se pensó en un inicio colarla como tradicionalmente se colan las columnas, esto es abriendo una ventana en la cimbra a dos diferentes alturas y verter el concreto en dichas aberturas pero al tener un acabado aparente era difícil que con este proceso quedarán así. La segunda opción la cual quedó rechazada por las juntas frías que se podían generar era el de colar la columna en dos eventos. La tercera era verter un mortero amortiguante con un tirante de mínimo 2.0m esto para vaciar el concreto desde la parte alta de la columna cayendo en dicho mortero para evitar segregación por el impacto del concreto con la superficie, el mortero por densidad se desbordaría por la parte superior del zuncho quedando en la columna el concreto con las especificaciones antes mencionadas esta opción fue rechazada por el costo elevado que tendría el colado de cada una.

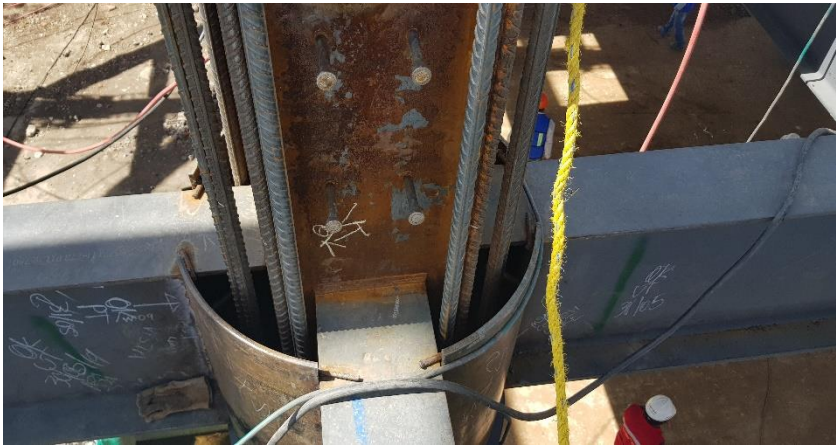
Fig. 3.17 Fotografía tomada mostrando el espacio que quedaba para colar la columna.

Por la parte de la densidad de acero el problema inicial fue básicamente que no se podía introducir la tubería convencional de bombeo de concreto cuya medida estándar es de 4" debido a que el espacio máximo que teníamos entre el zuncho, el armado, el perfil de la columna y los perfiles de las vigas era de 3". Por lo que se propuso crear una artesa en forma de embudo e ir vaciando constantemente concreto en ella para que cayera directamente en la cimbra, pero esta opción se rechazó debido a su lento procedimiento y la complicación al vibrar el concreto, así mismo porque la opción del mortero amortiguador fue refutada. La otra idea se realizó con base en la idea de la artesa, pero esta vez era crear un embudo metálico cuya terminación fuera roscada y ahí embonar una tubería de pvc hidráulico de 3" esto a fin de imitar el colado de las pilas de cimentación realizando un tubo tremi con el pvc hidráulico de alta resistencia que llegaría casi hasta el fondo de la columna.

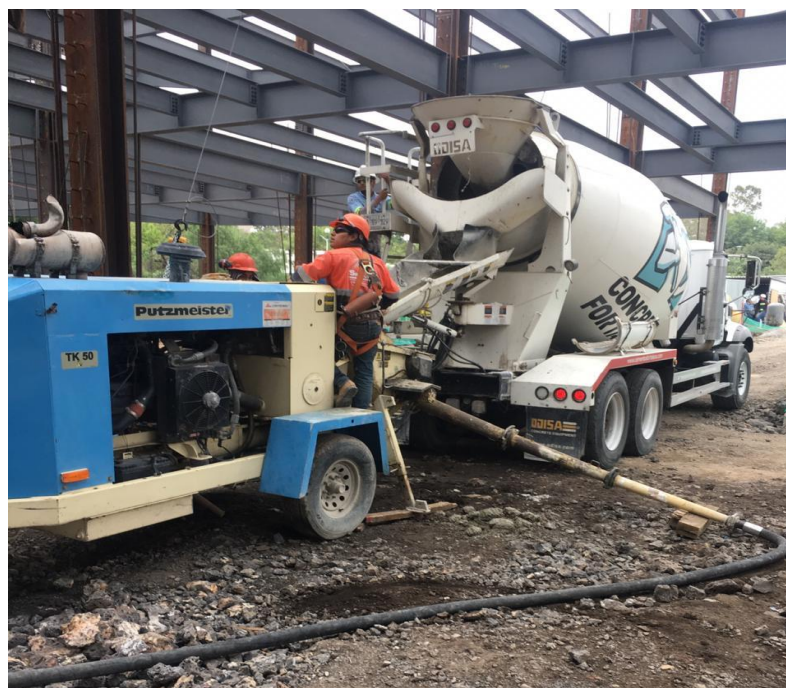
Fig. 3.18 Fotografía de la bomba de concreto lanzado recibiendo el concreto de una olla.

El proceso era simple, teníamos la bomba estacionaria de concreto lanzado en un punto estratégico en la obra, se extendían las mangueras de 2" cuya longitud promedio era de 10 m.

Cuando llegaba la primer olla de concreto se le vaciaba una lechada preparada en obra a la tolva de la bomba, una vez colocados en la columna a colar se bombeaba la lechada a un tambo que teníamos en las cercanías de dicha columna, esto como fin de lubricar la manguera y así evitar obstrucciones generados la fricción del concreto con la manguera teniendo así un paso sin atascarse el concreto.

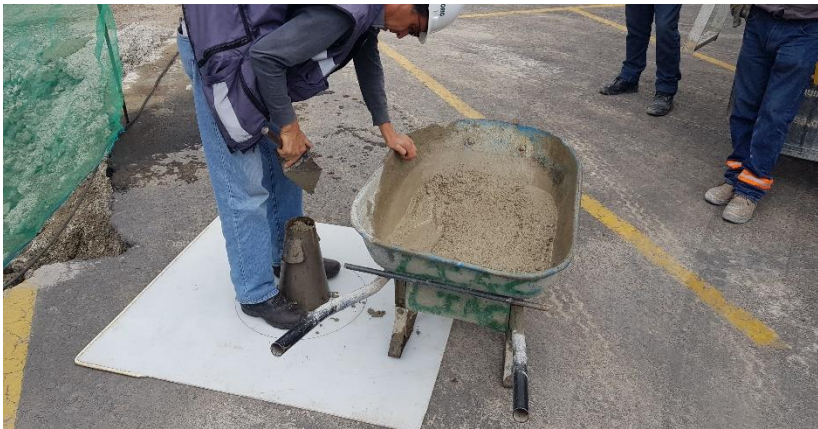
Fig. 3.19. Prueba de cono realizada por personal de laboratorio.

Mientras se bombeaba la lechada antes mencionada se le hacía la prueba de extensibilidad al concreto que llegaba a la obra, siguiente de eso se tomaban cilindros para sus futuras pruebas de compresión esto con ayuda del personal del laboratorio de calidad. La extensibilidad que permitíamos era de 40 a 55 cm para que el concreto fluyera bien por la tubería y tuviera una mejor distribución en la cimbra ya que la columna tenía una alta densidad de acero.

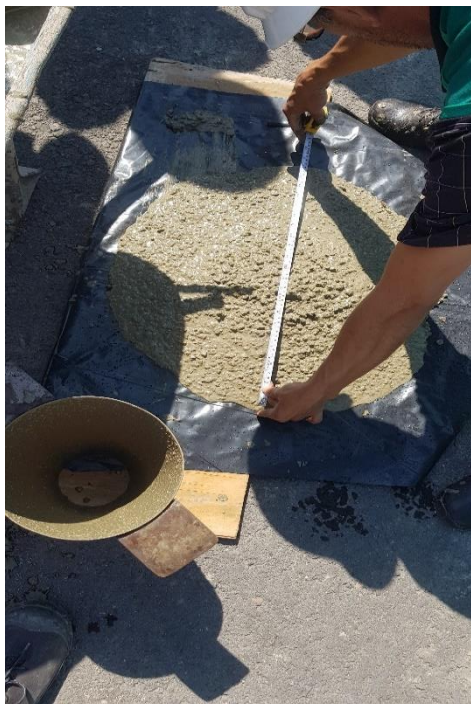
Fig. 3.20. Fotografía en la que se observa la medición de la extensibilidad del concreto.

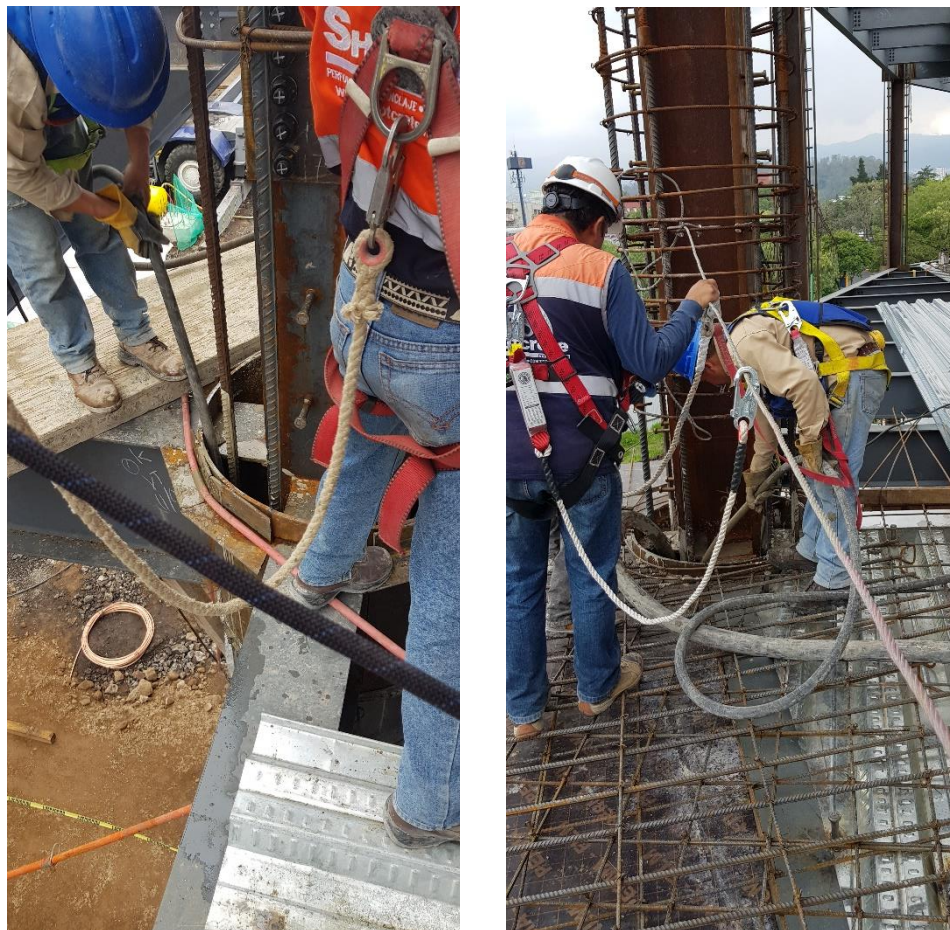
Fig. 3.21. Fotografías en la que se muestra el vibrado del concreto dentro de la cimbra.

Una vez aprobado por el personal de laboratorio se bombeaba el concreto hasta que tuviera un tirante de aproximadamente  $\frac{1}{3}$  de columna, se pausaba el bombeo y se procedía a vibrar el concreto para su correcta distribución y así evitar segregación.

Después del vibrado se procedía el llenado de la columna con el concreto bombeado hasta el  $\frac{2}{3}$  y de nuevo se le daba su correcto vibrado, mismo procedimiento hasta llenar la altura indicada con concreto y finalizar este evento de colado.

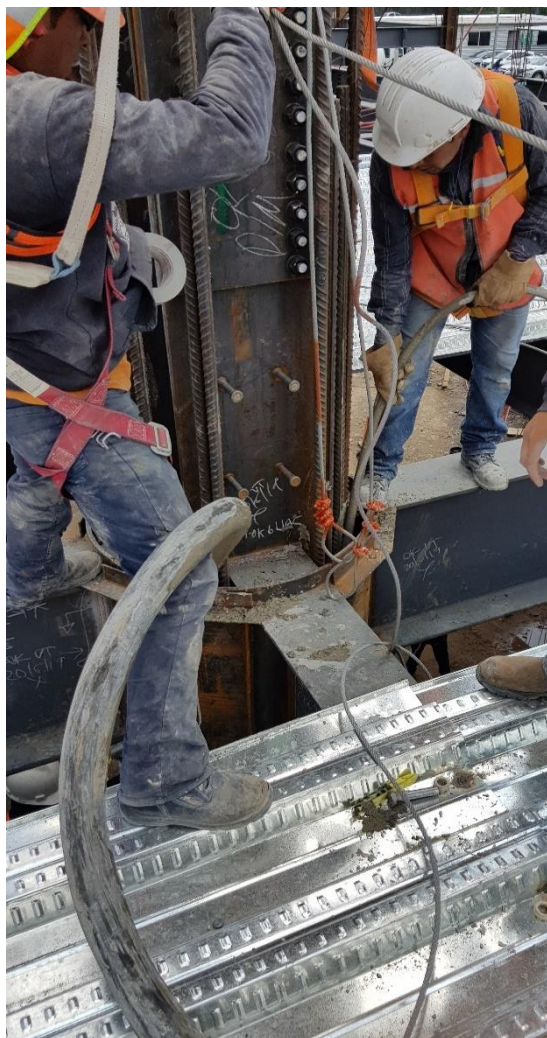
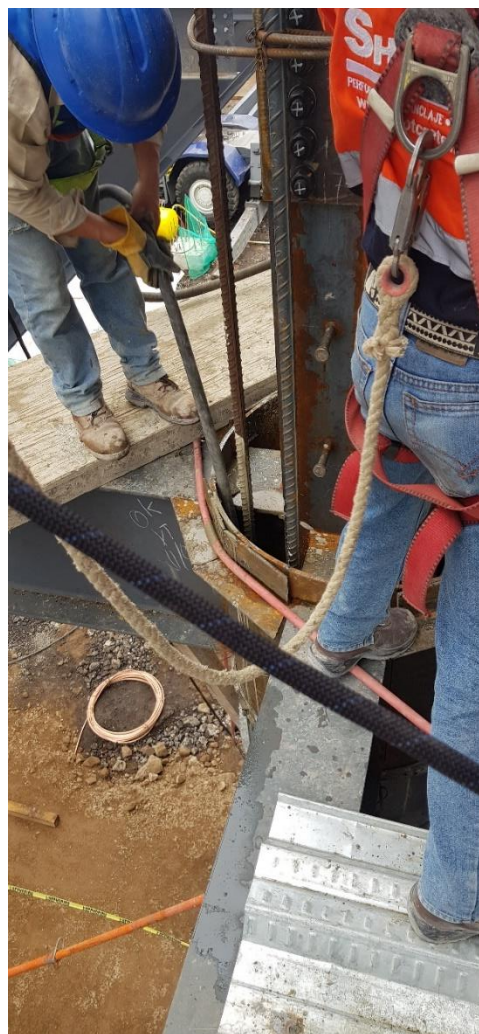
El proceso en PB se realizó como sostén la lámina de losacero punteada y en otras zonas con la propia estructura metálica por lo que se tuvo que adecuar tarimas para poder tener más área de trabajo, así mismo aprovechamos las líneas de vida, colocadas para la soldadura de la estructura metálica, para engancharnos por medio de nuestros arneses el proceso de colado.

Fig. 3.22. Fotografías en la que se muestra el colado de columnas en nivel PB.

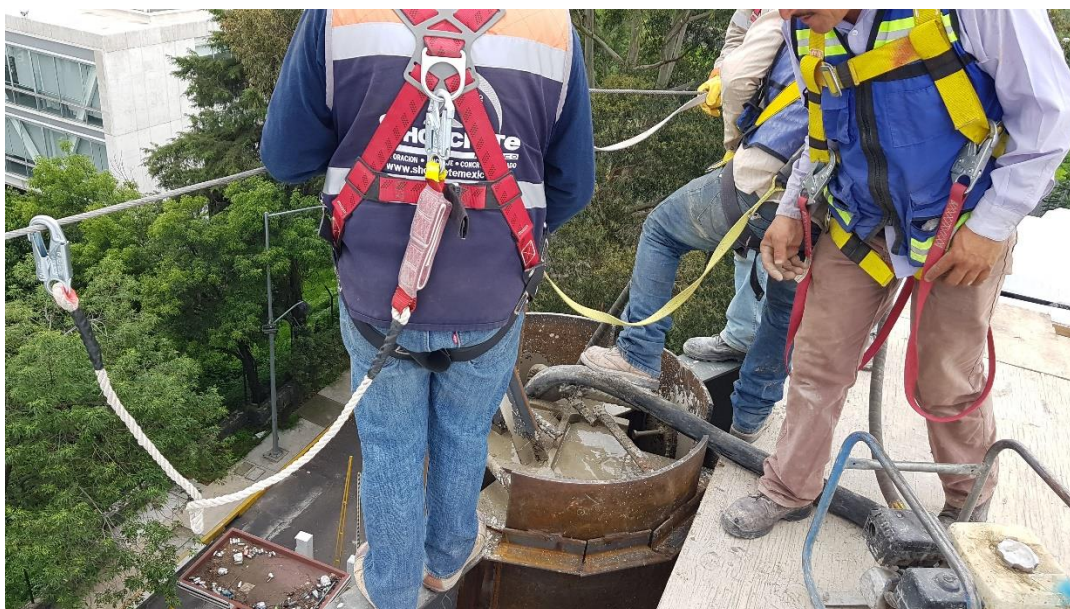
El proceso en N1 y Azotea se realizó en su mayoría teniendo como único sostén la propia estructura metálica por lo que se tuvo que adecuar tarimas para poder tener más área de trabajo, así mismo aprovechamos las líneas de vida, colocadas para la soldadura de la estructura metálica, para engancharnos por medio de nuestros arneses el proceso de colado y en todo momento con la presencia del segurista para evitar algún accidente que pudiéramos lamentar.

Fig. 3.23. Fotografías en la que se muestra el colado de una columna en nivel azotea, denotando el uso de arnés de seguridad anclado a la línea de vida.

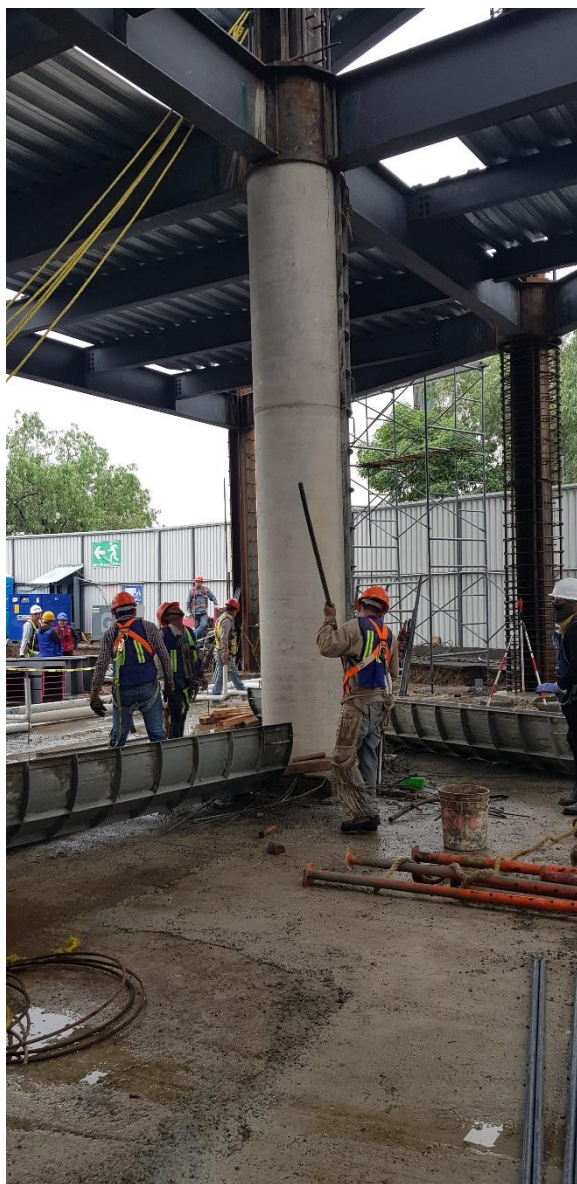
El descimbrado del elemento se realizaba con un mínimo de 20 hrs después, desatornillando la cimbra y por medio de lazos o un diferencial retirando la cimbra metálica. Luego de esto se curaba con agua y con curacreto.

Fig. 3.24. Fotografía del descimbrado de una columna en N-1.

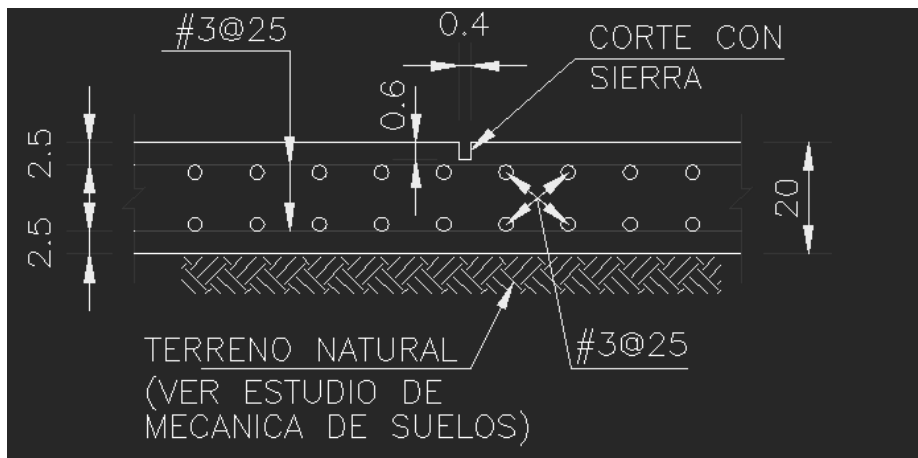
El armado de la losa del N-1 o firme de cimentación, como también se le llamaba en obra, se realizó según los planos estructurales cuyas especificaciones consistían en una doble parrilla con varilla del #3 ó 3/8" a cada 25cm en sus dos sentidos, siguiendo la configuración de la “amiba” ya que en los extremos de ella cerrábamos con una escuadra para rigidizar bien el armado. Así mismo para darle mayor soporte al acero se utilizaban silletas del mismo diámetro nominal del armado, colocadas en una densidad de 3 a 4 silletas por m<sup>2</sup>. Esta losa fue una losa maciza.

Fig. 4.4 Detalle estructural del armado de la losa maciza del N-1

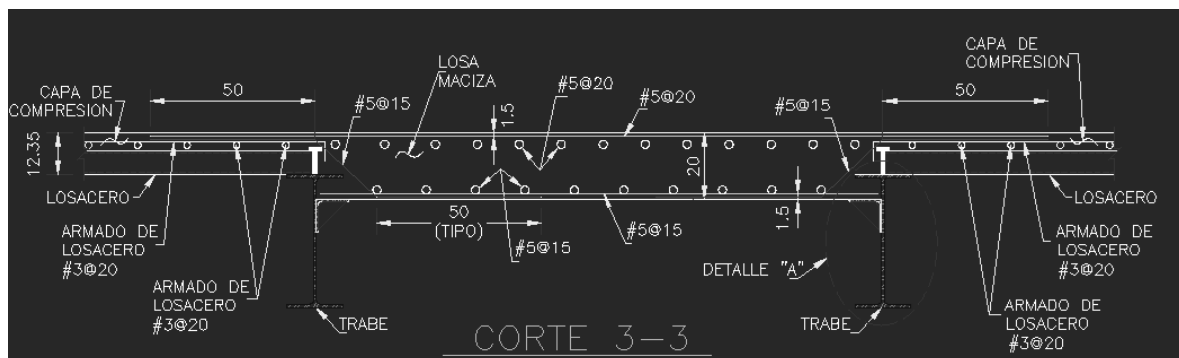
Cuentan con una doble parrilla en la que en el lecho inferior de esta se tiene varilla del #5 ó 5/8 a cada 15 cm en un sentido y en el otro se tiene una bayoneta que se mete 50 cm de anclaje a la losacero en cada lado del cuadrado del hueco, igual del #5 ó 5/8 a cada 15 cm. En el lecho superior se cuenta con un armado de varillas del #5 ó 5/8 a cada 20 cm en cada sentido.

Para soporte de esta losa, en el plano estructural se indica que tendrán ángulos soldados al alma de la viga que delimite estos huecos.

Fig. 4.8 Detalle del armado de la losa maciza en huecos de elevador y montacargas.

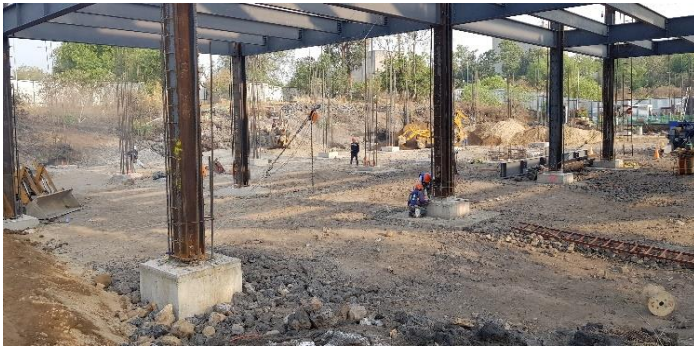
Para la losa maciza del N-1 se tuvo que mejorar el terreno esto debido a que el terreno natural era de basalto lo cual lo hace por demás irregular.

Fig. 4.10 Fotografía del terreno antes de su mejoramiento.

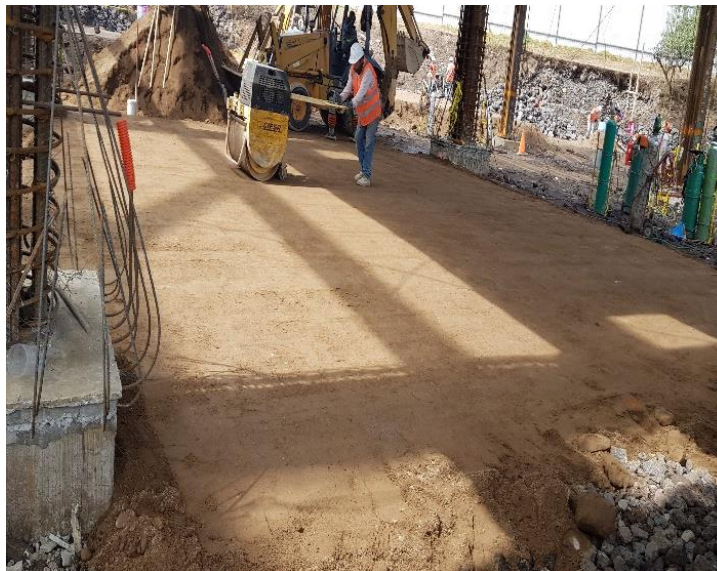
Una vez que se acababa de extender la capa por el área deseada se procedía a su compactación utilizando para esto un par de bailarinas y un mini rodillo.

Fig. 4.11 Fotografía de la compactación del tepetate.

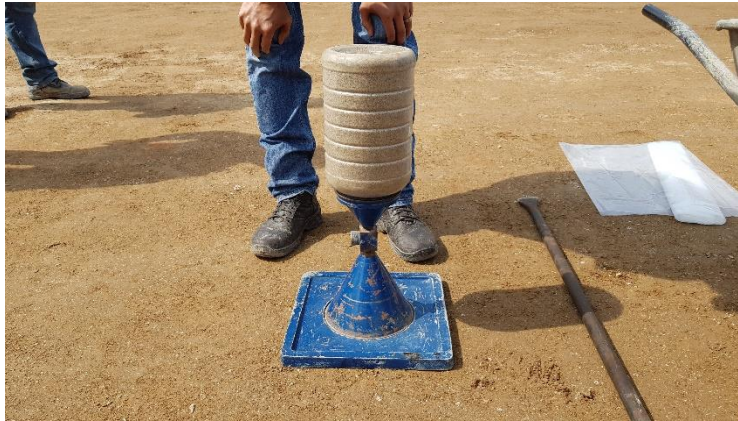
Luego de esto con ayuda del laboratorista se le realizaba una prueba de campo de compactación teniendo así los resultados al momento y se procedía a pedir concreto para la plantilla de concreto.

Fig. 4.12 Fotografía de la prueba de campo para obtener el grado de compactación

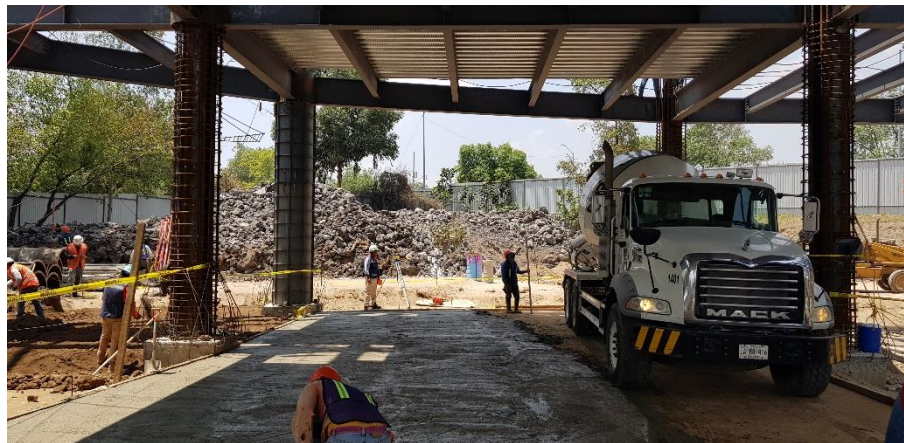
Por último se utilizaba un concreto pobre de  $F'c = 100 \text{ kg/cm}^2$  con TMA de 20mm y Rev. 20 a tiro directo para crear una plantilla de 5cm sobre la cual se desplantó la losa de la N-1 cumpliendo la función de no contaminar el concreto ni el acero de la losa de la amiba. Este concreto al ser plantilla no requería de ningún acabado, solamente de su extendido y regleado. Para darle el nivel correcto a la plantilla los topógrafos incrustaban pedazos de varilla en el tepetate y dejaban libre una altura que se tenía que cubrir para dar esos 5cm de espesor, de igual manera se encontraban presentes para monitorear el nivel.

Fig. 4.13 Fotografía del colado de la plantilla.

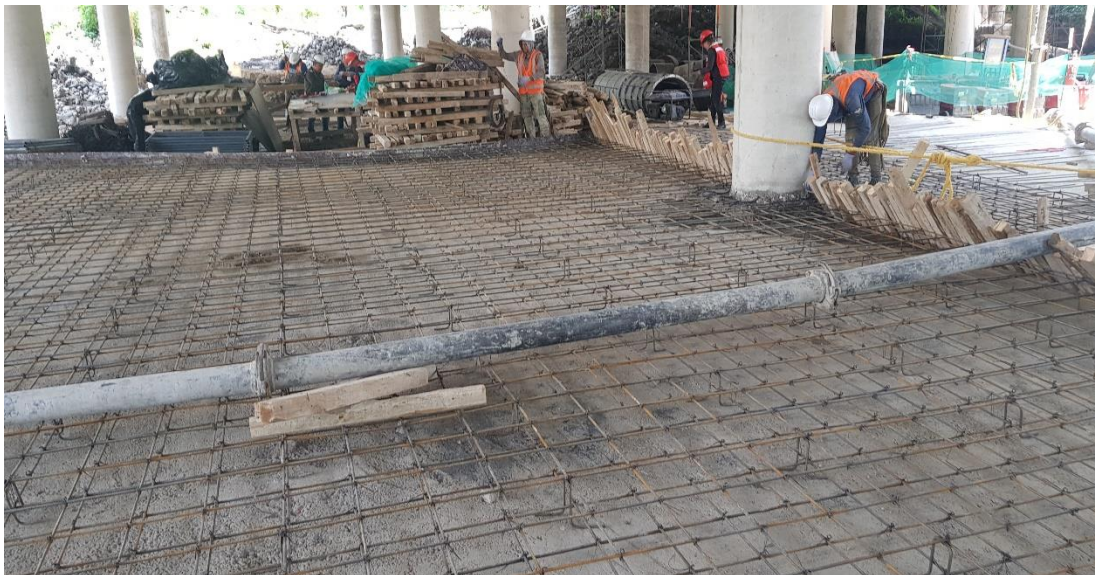
El armado de la losa se realizó según los planos estructurales con su traslape de 40 diámetros de acuerdo al reglamento, contando con todos los amarres en las uniones de varillas y con la separación indicada de acuerdo al nivel en dónde se ubicará el armado. Las silletas fueron hechas en obra con varilla del mismo diámetro del armado y colocadas en una densidad de 3 a 4 silletas por m<sup>2</sup>, respetando el recubrimiento y la capa de compresión marcada en los planos estructurales.

Cada que se remataba el armado en alguna columna o en el tope de la cimbra en los volados se cerraba en escuadra. Así mismo se tuvo que realizar un arreglo tipo estribo para rodear las columnas en planta, esto debido a que como el concreto se interrumpía por la propia columna pudiera generar grietas sin ese refuerzo.

Fig. 4.14 Fotografía del armado de la losa maciza.

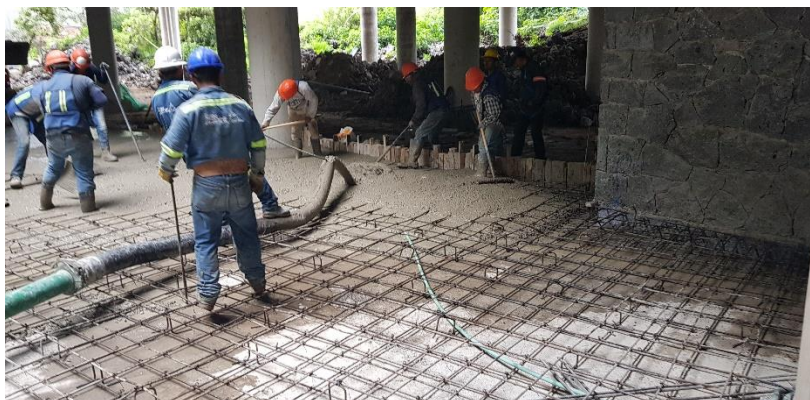
Se le realizaba la prueba de revenimiento y extracción de cilindros para sus respectivos ensayos, una vez aprobado se procedía a vaciar el concreto en la bomba de concreto, este concreto bombeado salía de la tubería y de inmediato los trabajadores jalaban el concreto para abarcar más espacio en poco tiempo.

Fig. 4.15 Fotografía del colado de losa maciza en el cual se denota las tuberías ahogadas y la frontera de colado.
