**UNIVERSIDAD NACIONAL AUTÓNOMA DE MÉXICO**

**FACULTAD DE INGENIERÍA**

**"OBRA CIVIL EN LA CONSTRUCCIÓN DEL  
PABELLÓN NACIONAL DE LA  
BIODIVERSIDAD"**

**INFORME DE ACTIVIDADES PROFESIONALES**

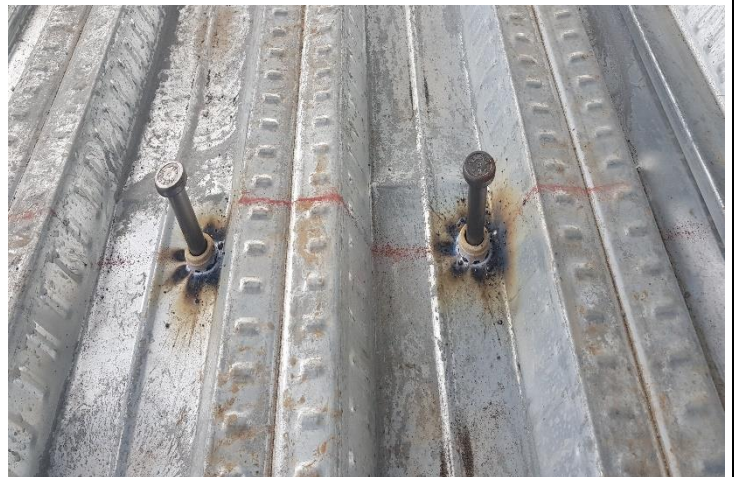
El grosor de la lámina que se colocó fue de calibre 22, 18 y 19 ya que eran los admisibles por los estructuristas. Después de tender la lámina se perneaba con una pistola perneadora colocando pernos tipo “Nelson” de 3/4” y con ferrul para su mejor colocación, siendo los pernos para la adherencia del concreto con la lámina haciéndolo un mismo sistema una vez colado el elemento. Los pernos se colocaron con una distribución a cada 30 cm o a cada valle.

Fig. 4.17 Fotografía de pernos y ferrul ya colocados en la losacero.

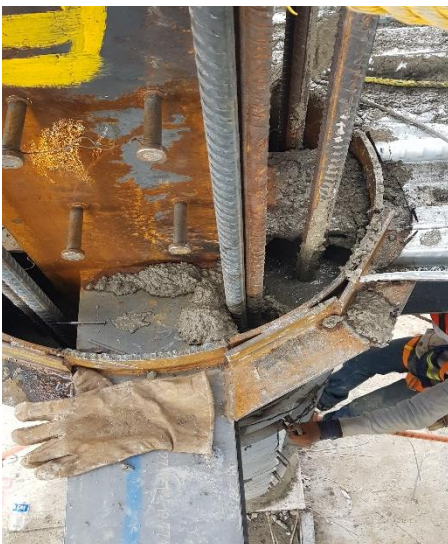
Para realizar la colocación de la losacero en los círculos de la columna se tuvo que adecuar ángulos de herrería soldados al zuncho metálico para darle mayor soporte al llegar con los nodos de conexión de través y columnas protegidos por el zuncho metálico y no arriesgar al personal que trabajamos sobre la lámina.

Fig. 4.18 Fotografía de los ángulos para un mejor soporte de la lámina,

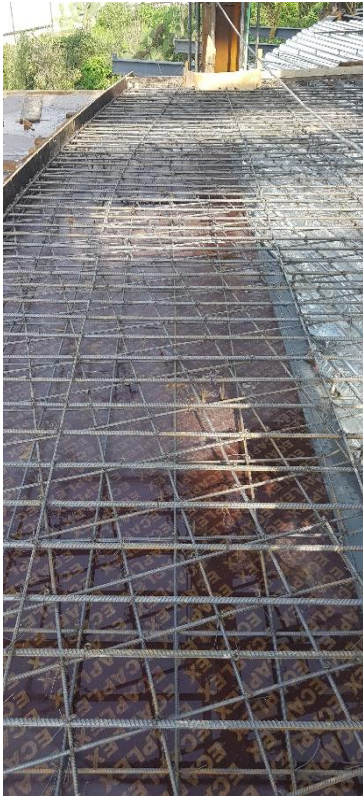
Fig. 4.19 Fotografía del armado del volado en PB.

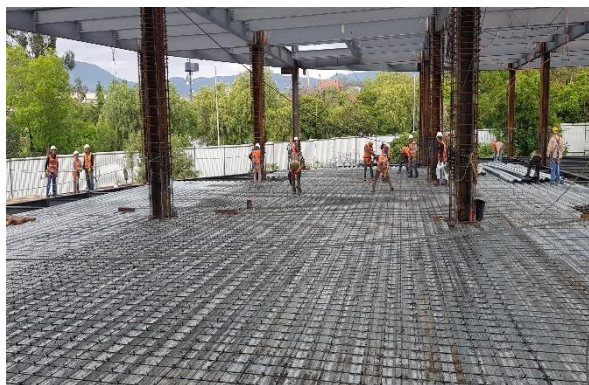
El armado de cada losa se realizó según los planos estructurales con su traslape de 40 diámetros de acuerdo al reglamento, contando con todos los amarres en las uniones de varillas y con la separación indicada de acuerdo al nivel en dónde se ubicará el armado. Las silletas fueron hechas en obra con varilla del mismo diámetro del armado y colocadas en una densidad de 3 a 4 silletas por  $m^2$ , respetando el recubrimiento y la capa de compresión marcada en los planos estructurales.

Fig. 4.20 Fotografía del armado en N1.

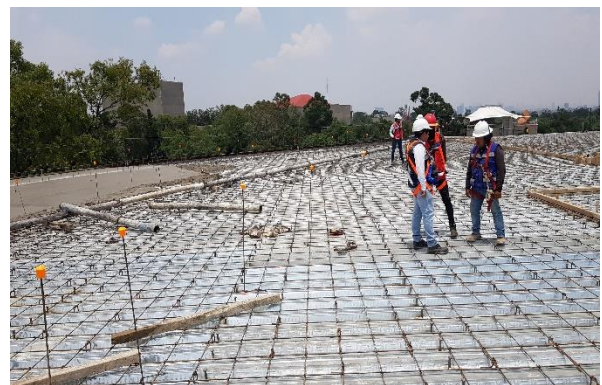
El armado en el volado de la azotea se tuvo que cambiar de diámetro de varilla ya que en proceso constructivo nos era muy difícil realizar los ganchos pequeños con la varilla del #5 ó 5/8” (esto para los bastones del volado) porque el espesor de dicha sección es de 12cm y se cambió por varilla del #4 ó 1/2”. Esto con la validación del estructurista que cambio también la distribución a cada 10 cm.

Fig. 4.21 Fotografía del armado en AZ.

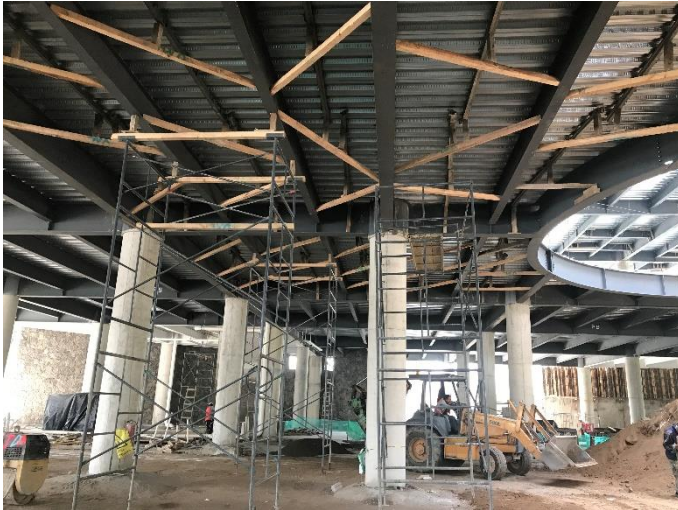
El apuntalamiento consiste en un refuerzo de la losa de concreto con polines y barros los cuales descargan sobre las vigas y trabes principales previniendo así que la lámina se flexione o se produzca una flecha. También se utilizaron perfiles “H” para apuntalar las trabes principales.

Fig. 4.24 Fotografía del apuntalamiento en losa de concreto y los andamios de carga.

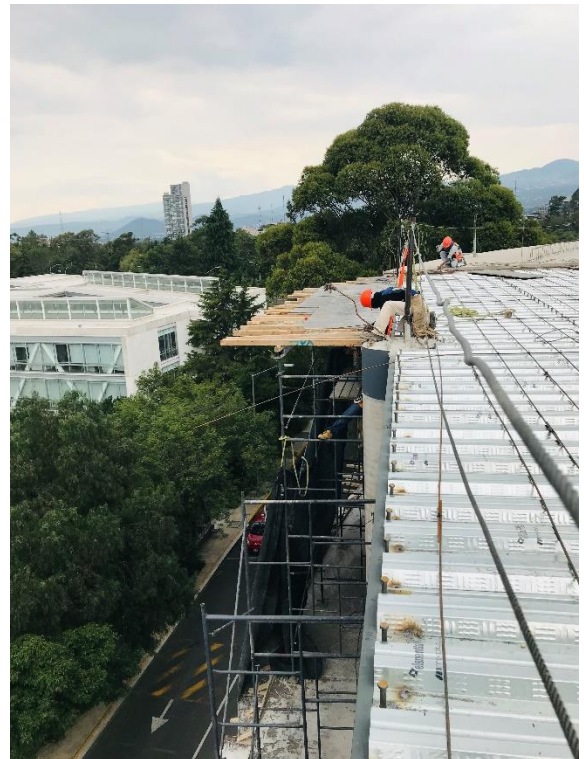
Para este sistema de losa se utilizó como obra falsa en los niveles PB, N1 y AZ andamios de carga los cuales están equipados con accesorios tipo canal en la base de contacto para en ellos sostener los polines que distribúan las cargas que se presentarían durante los colados esto tanto para el volado como para bajar las cargas de las vigas a la losa del nivel inferior.

Fig. 4.25 Fotografía de la obra falsa en volado.

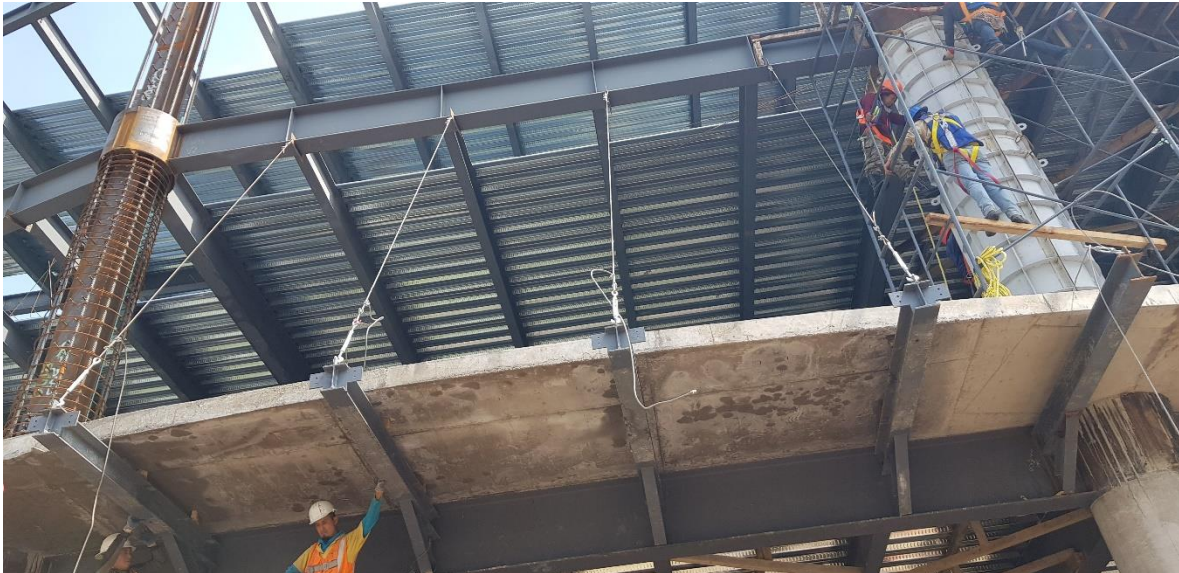
Así mismo, para el volado se fabricaron ménsulas con perfiles de acero sujetadas a la misma estructura con una grapa en la trabe del nivel superior siguiente y un cable tensor, con las que se pudieron realizar actividades simultáneas en el nivel inferior, así mismo es que en lugares donde no era muy factible el uso de andamios de carga en los volados por el lecho rocoso se utilizaron.

Fig. 4.26 Fotografía de la obra falsa de ménsulas con el volado descimbrado

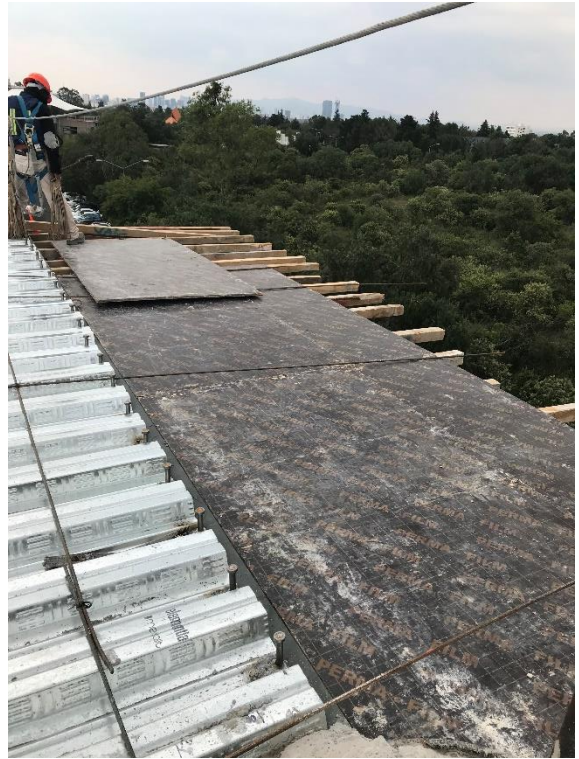
Para el cimbrado de los volados se utilizaban hojas de triplay nuevas ya que el acabado fue aparente, estas hojas se tenían que ajustar a las medidas de cada sección del volado, teniendo como medida mayor 2m y como mínima 1.70, así mismo se les adecuaba a la circunferencia de las columnas. Sobre de estas hojas de triplay los topógrafos trazaban los puntos de la circunferencia de la losa para que pudieran tender el armado y las barreras.

Fig. 4.27 Fotografía del cimbrado de la losa del volado con desmoldante.

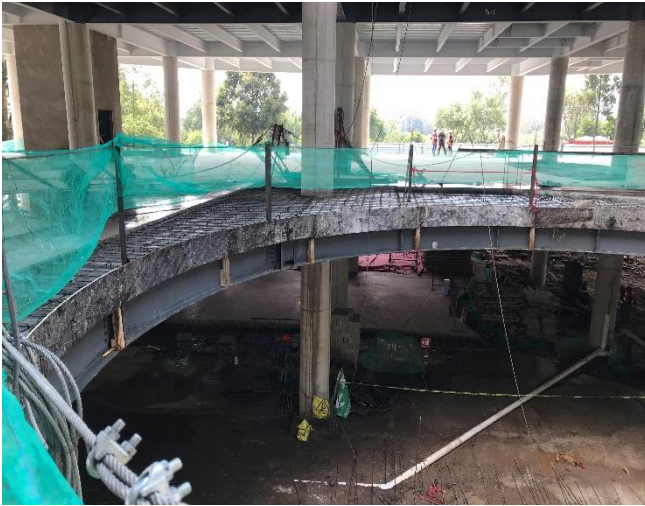
Fig. 4.29 Fotografía de la barrera en el detalle del círculo de la estructura

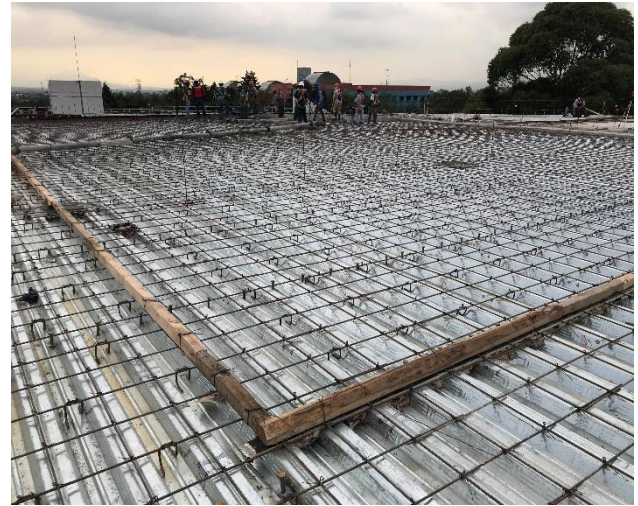
Las fronteras de corte de colado se realizaban con polines entre el armado cuya finalidad era separar la zona que se fuera a colar.

Fig. 4.30 Fotografía de la frontera de un colado en la azotea.

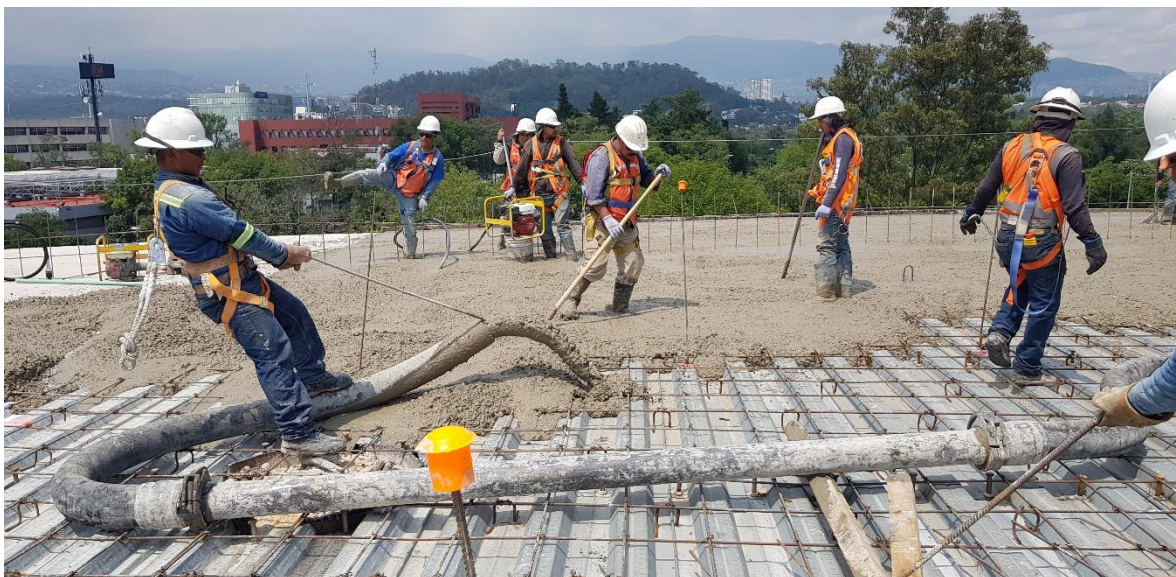
Todos los colados se realizaron con bomba estacionaria y con tres bomberos aunado una persona que operara la bomba. Los trabajadores se comunicaban por radio para saber cuándo parar el bombeo. El bombeo se paraba cuando se iba a realizar un recorte de tubería o cuando el concreto se atascara en la misma.

Fig. 4.31 Fotografía de los bomberos controlando la tubería durante un colado en la azotea.

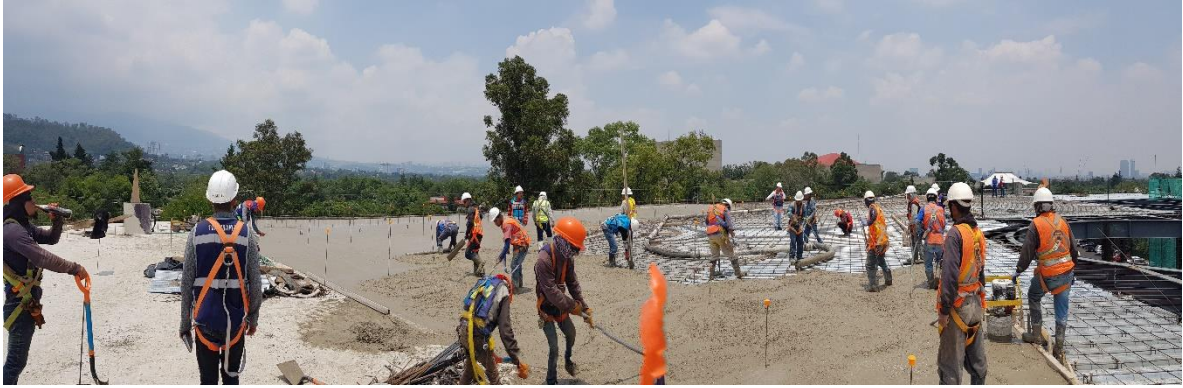
Fig. 4.32 Fotografía panorámica durante un colado en la azotea, se denota la cantidad de gente que se ve involucrada en el proceso.

Se contaba con personal que con jaladores de concreto lo iban extendiendo mientras el mismo salía de la tubería y otros lo iban vibrando, así mismo después de un tramo entraban los pulidores para dejar el concreto al nivel necesario y cuando estuviera fraguado entrar a dar el acabado que el proyecto indicaba (pulido o floteado según las especificaciones del proyecto arquitectónico).

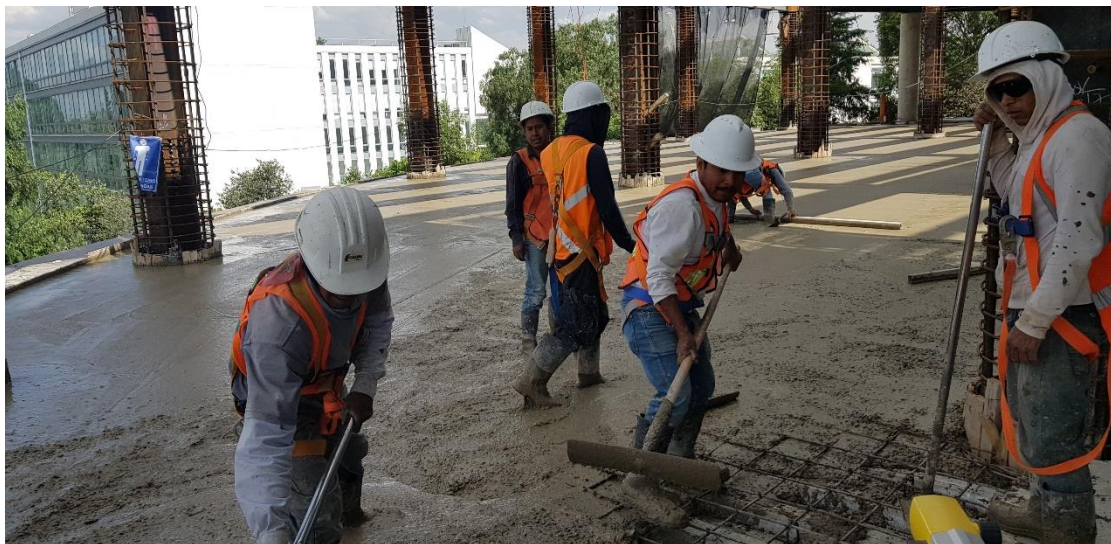
Fig. 4.33 Trabajadores equipados con jaladores para extender el concreto durante un colado en N1

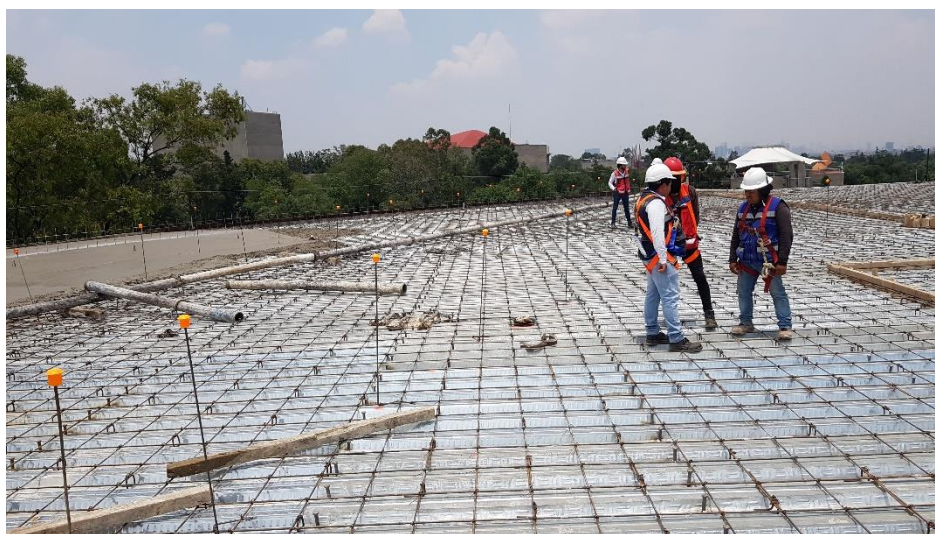
Para la losa de la azotea se habilitaron unas varillas a todo lo largo de los parte aguas para su fácil localización debido a que la pendiente es muy pequeña y se podía perder a simple vista.

Fig. 4.34 Varillas con capuchones naranjas, utilizadas para no perder de vista el parte aguas y tener con ellas referencias del nivel en esas zonas.

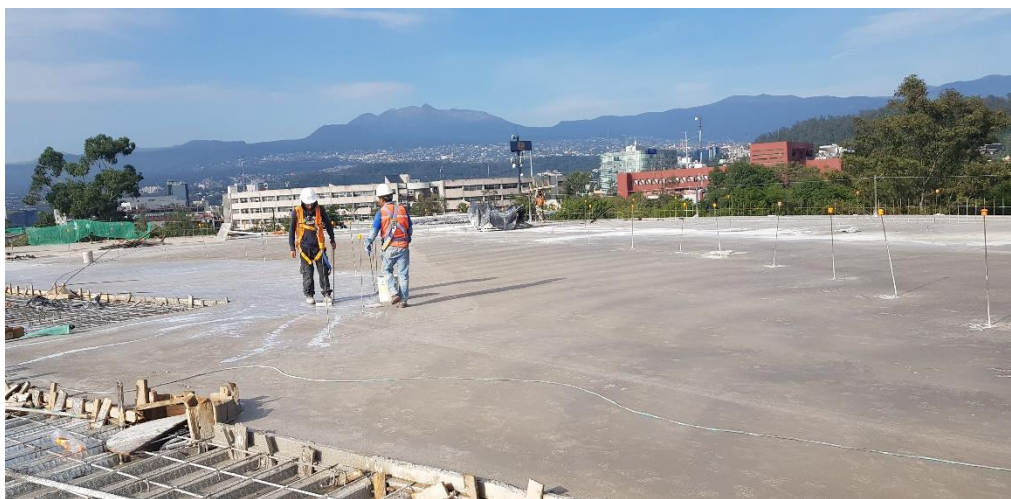
Las losas al siguiente día se curaban con curacreto aplicado con jaladores suaves para no dañar el acabado pulido del concreto.

Fig. 4.35 Fotografía del curado de la losa de nivel AZ con curacreto.

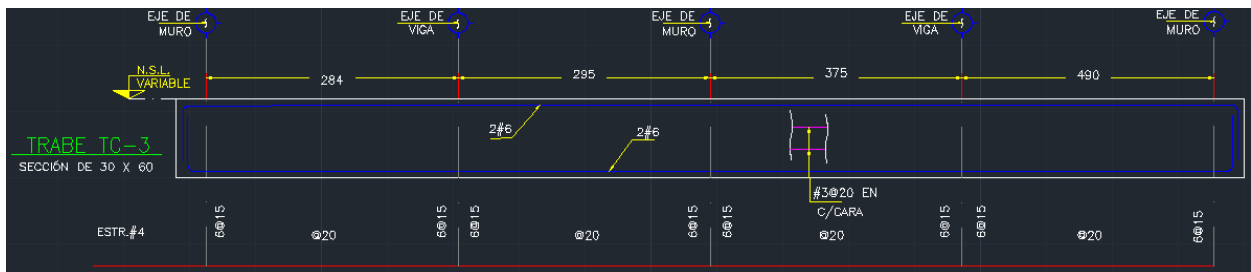
- **Trabe TC-3:** Para el armado longitudinal se tienen 4 varillas del #6 y varillas del #3 a cada 20cm. En el refuerzo transversal los estribos son de varilla del #4 a diferentes distribuciones según la trayectoria de la viga, teniendo estribos a cada 15 cm y a cada 20cm según el quiebre en el que se encuentre.

Figura 5.14 Armado de trabe TC-3.

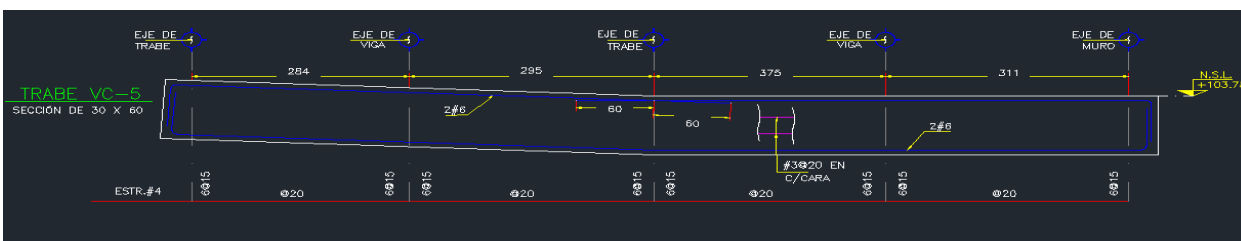
- **Trabes VC-1, VC-2, VC-3, VC-4 Y VC-5:** Para el armado longitudinal se tienen 4 varillas del #6 y varillas del #3 a cada 20cm. En el refuerzo transversal los estribos son de varilla del #4 a diferentes distribuciones según la trayectoria de la viga, teniendo estribos a cada 15 cm y a cada 20cm según el quiebre en el que se encuentre.

Figura 5.19  
Armado de  
trabe VC-5.

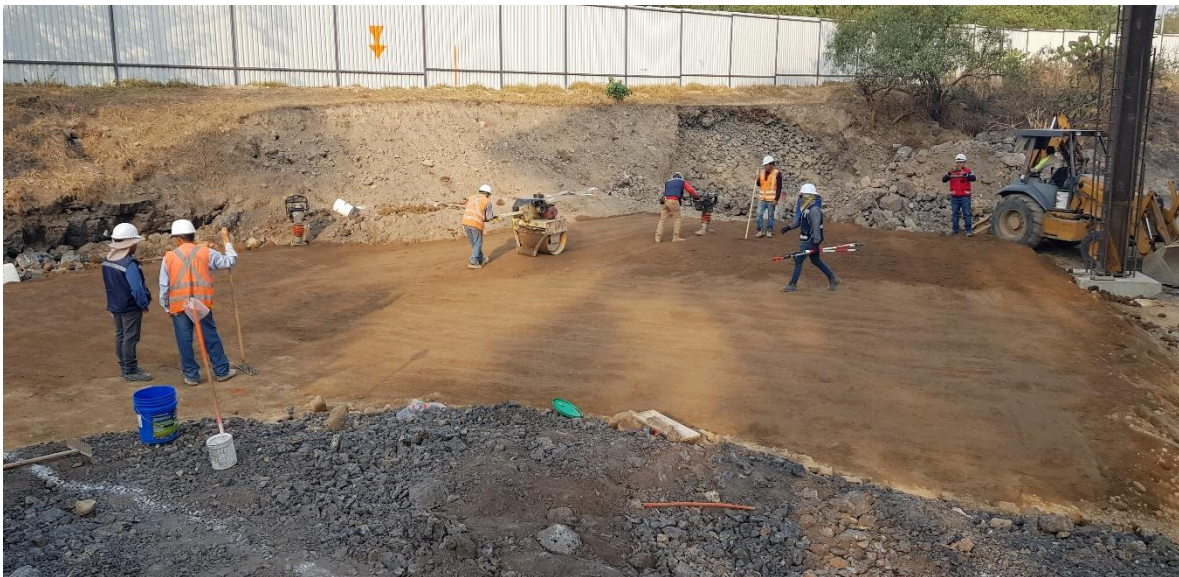
Como todo terreno rocoso, este no sería la excepción y aún que se le haya hecho un afine aún se encontraba discontinuo por lo que se mejoró el terreno con capaz de tepetate compactado a un 96% para su correcto desplante de la estructura.

Esta compactación se verifico con una prueba directa en campo y una más en laboratorio.

Figura 5.20 Fotografía que muestra el mejoramiento del terreno donde se desplantará del cuarto de máquinas y cisterna

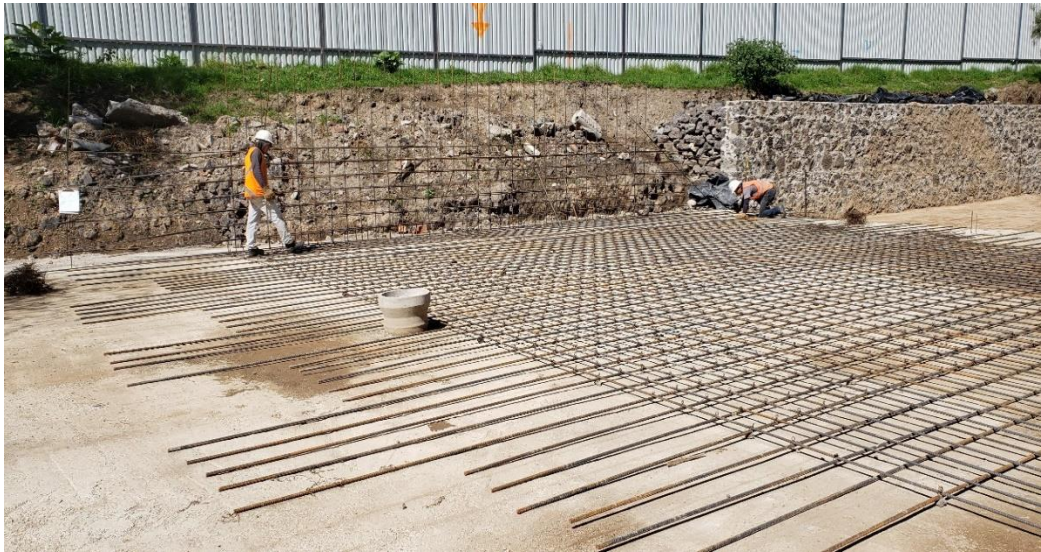
Después de las capas de tepetate requeridas para dar el nivel deseado se procedió a colar una platilla de concreto pobre ( $F'c = 100\text{kg/cm}^2$ ) con concreto premezclado vaciado con la ayuda de un mini cargador y una pachara las cuales vaciaban el concreto ya que nos encontrábamos a un nivel +50cm del de las zapatas, se extendía y regleaba para darle uniformidad a la plantilla sobre la cual se empezará a realizar el armado de acero para la losa del cuarto de máquinas y de la cisterna.

Figura 5.21 Fotografía en la que se denota la existencia de la plantilla y el inicio del armado de la losa fondo del cuarto de máquinas y cisterna.

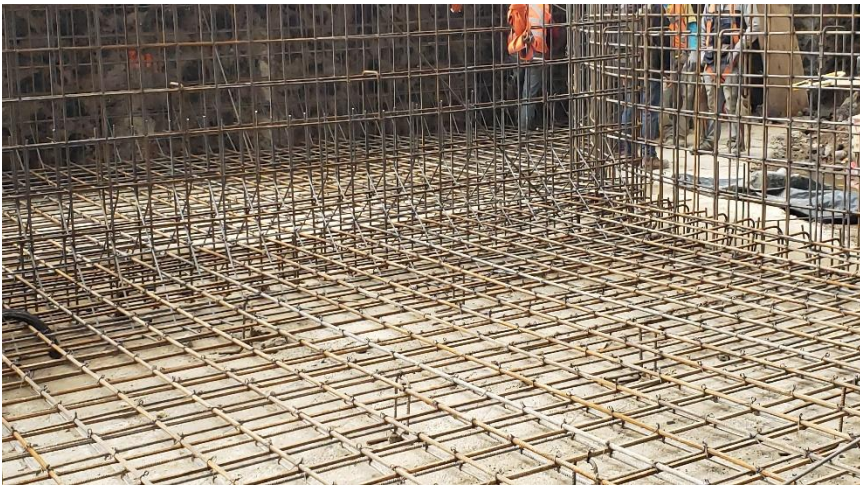
El armado de la losa fondo se realizó de acuerdo a los planos estructurales en cuanto a diámetros de varillas y sus correctas separaciones. Se respetada la distancia de los traslapes y las escuadras de remates de la losa. También de acuerdo a la forma compleja de la estructura de la cisterna y el cuarto de máquinas.

Así mismo la densidad de silletas fue de 4 silletas por  $m^2$  siendo estas las que calzaban el acero de tal forma para respetar los 5 cm de recubrimiento inferior y superior que indican los planos estructurales, la losa una vez colada contaba con un espesor de 30cm.

Se dejaban las preparaciones de anclaje de los muros en la losa, de hecho se dejó el armado principal de todos los muros de la cisterna y del cuarto de máquinas ya alzados. En caso particular de la cisterna se realizó el armado del chaflán que indicaban los planos estructurales y del cárcamo de bombeo

Figura 5.22. Fotografía que muestra el armado de la losa fondo de la cisterna.

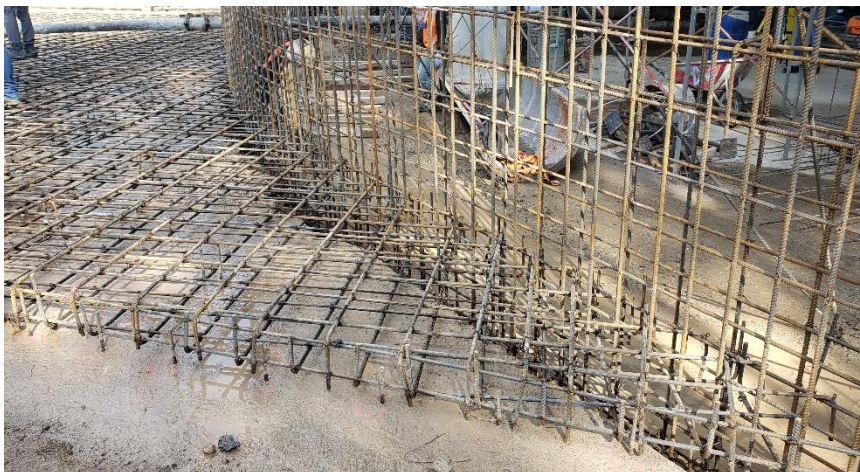
Figura 5.23. Fotografía que muestra el armado de la losa fondo del cuarto de máquinas.

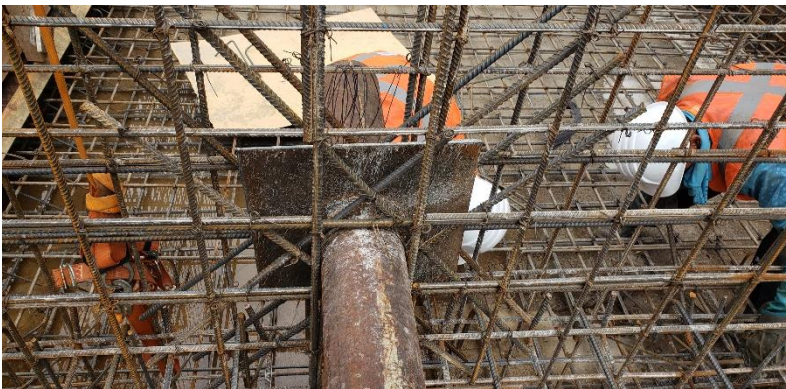
En la cisterna se dejaron dos pasos hombre para que en un futuro entraran trabajadores a darle su correcto mantenimiento, dichos pasos tenían dimensiones de 80 cm por 80 cm. Y estos se reforzaban con varillas del #5 haciendo un “gato (#)” y un rombo alrededor de ese gato. Así mismo se dejaron dos tuberías entre el armado que cruzaban el muro de colindancia de la cisterna con el cuarto de máquinas mismas que se reforzaron con unos diamantes de varilla del #5 para evitar que se hicieran grietas por el hueco.

Figura 5.24 Fotografía del refuerzo de un muro ante el paso de tubería en el muro de colindancia de la cisterna con el cuarto de máquinas.

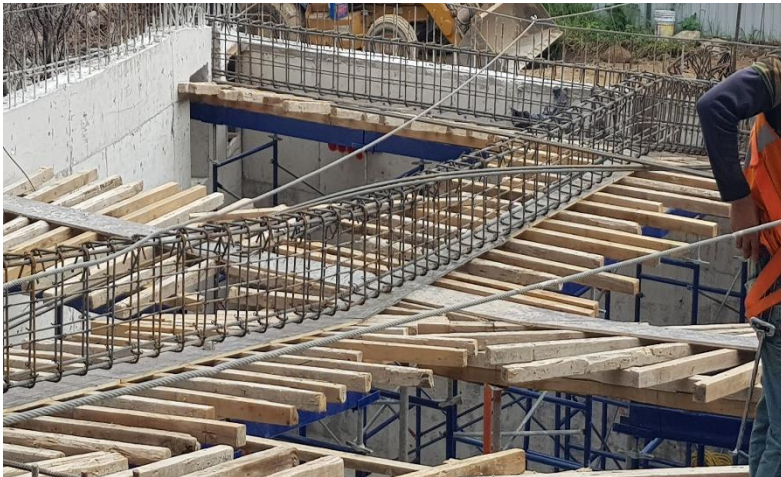
Las trabes se armaron de acuerdo a las especificaciones en los planos estructurales y cuidando los quiebres del armado de acero con una brigada de topografía al pendiente para cuidar los niveles necesarios.

Para llevar a cabo el armado de las trabes se tuvo que fondear primero con triplay y apuntalar el fondeo con andamios de carga ya que la estructura del cuarto de máquinas es de solamente concreto armado.

Figura 5.26 Fotografía del armado de una trabe.

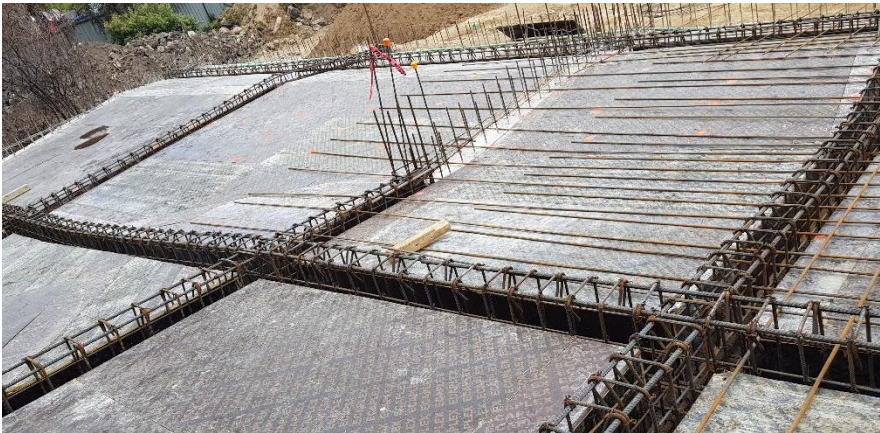
El armado de la losa tapa se realizó según los planos estructurales, respetando la separación y los traslapes correspondientes, contando con una densidad de silletras de 4 silletras por  $m^2$ . Al tratarse de un armado de doble parrilla se tendían primero la capa inferior, después la superior y por último se calzaba con las silletras.

Así como con las trabes, se tuvo que colocar la cimbra primero para poder tender el acero de refuerzo.

Figura 5.28 Fotografía del tendido de acero para losa tapa.

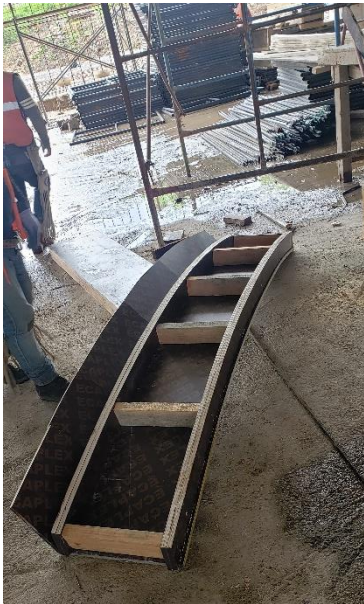
El cimbrado de la losa fondo no fue nada fácil ya que al tener una forma irregular con curvas presentes se tuvo que reforzar más la cimbra. En este caso particular de la losa fondo se cimbró el espesor de la losa (30 cm) más a parte otros 30 cm de muro para darle más cuerpo a la misma. Por lo que se utilizó una cimbra para frontera de la losa y otra más para el cuerpo de los muros.

Para conseguir la curvatura en las hojas de triplay se tuvo que humedecer hasta hacerla flexible y una vez teniendo esa trabajabilidad se ajustaba a modo que una vez seco el material mantuviera su forma ya modificada. Así mismo con varillas del #3 se le daba contorno a la cimbra para ajustar más a la forma y rigidizar la curva.

Figura 5.30 Fotografía de un módulo de cimbra curva.

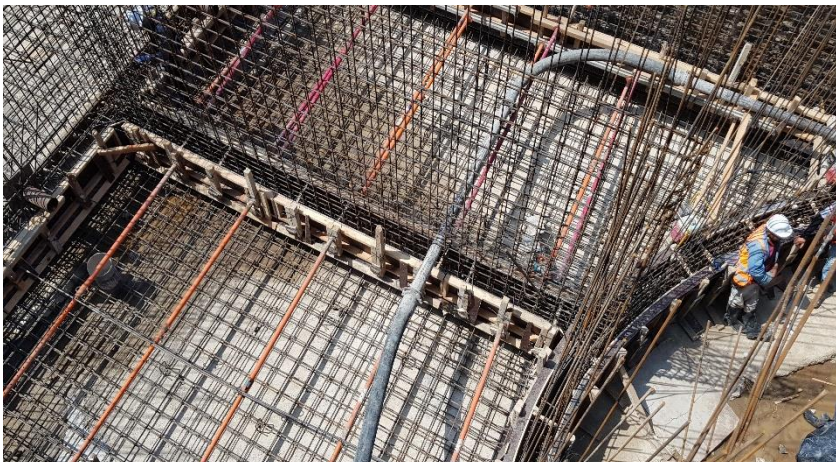
Se distribuían polines a cada 50 cm y a estos se les colocaba un arriostramiento al suelo cercano o en su caso algún montículo de roca para que el empuje del concreto fuera resistido. Por la parte interna para asegurar el cimbrado de los muros internos del cuarto de máquinas se usaron puntales metálicos de lado a lado.

En todo momento se tuvo presencia de al menos una brigada de topografía que fueron los que en un inicio trazaron con el tiralíneas en lugar y la forma exacta de la cimbra. En la losa se dejó un recubrimiento de 3cm y se aplicó desmoldante en las áreas de contacto.

Figura 5.31 Fotografía en elevación de la cimbra en cisterna.

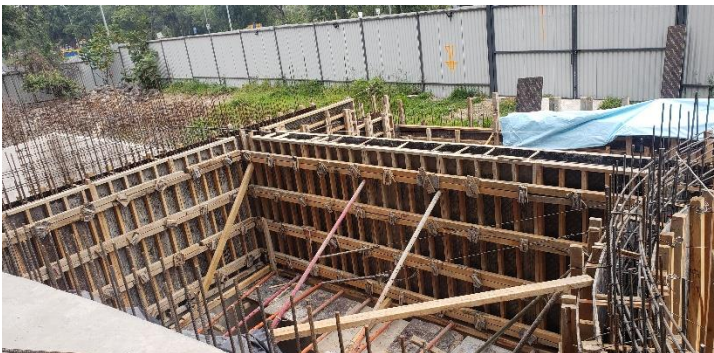
Debido a que la altura máxima de los muros era de 5.28 m y la mínima de 4.00m, se realizó el cimbrado en dos trepados, teniendo así dos eventos de colados para construir los muros de concreto reforzado.

Los muros se cimbraban a dos caras con tarimas hechas a base de hojas de triplay, dando la separación usando separadores de madera internos que se ponían en el punto más alto para que en el momento de estar colando se retiraran y no quedaran ahogados.

Figura 5.32 Fotografía del primer trepado en cimbra en cisterna.

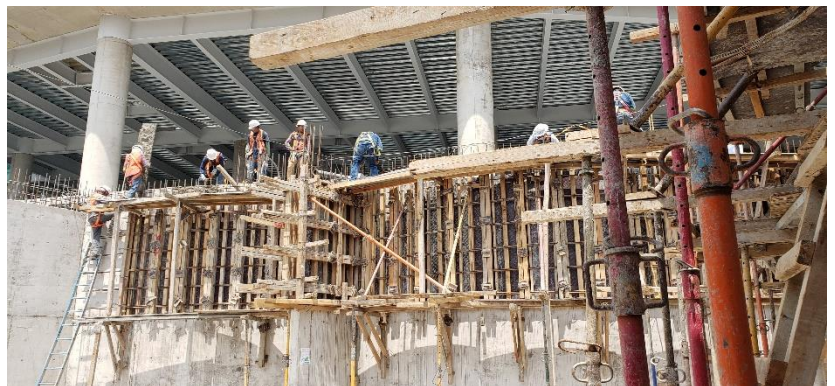
Figura 5.33 Fotografía del segundo trepado en cuarto de máquinas.

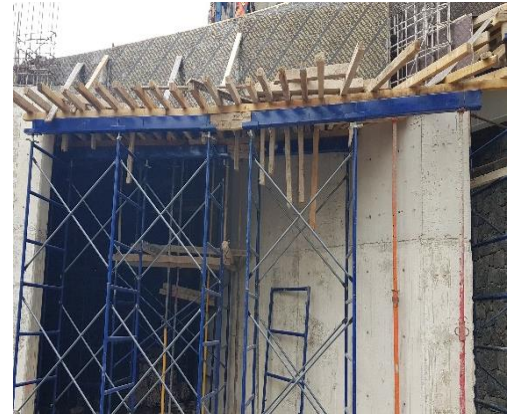
Para soportar el encofrado en los claros de muro a muro se utilizaron andamios de carga, mismos que en las canaletas superiores sostenían polines guías que servirían como base para colocar las hojas de triplay usadas para fondear las trabes.

Como ya se ha mencionado en este capítulo el sistema de losa y trabes tienen unos quiebres de cambio de nivel, así que para dar estas diferencias de nivel en este elemento estructural se tuvo que jugar con las alturas de los soportes de los andamios de carga.

Figura 5.34 Fotografía de los andamios de carga

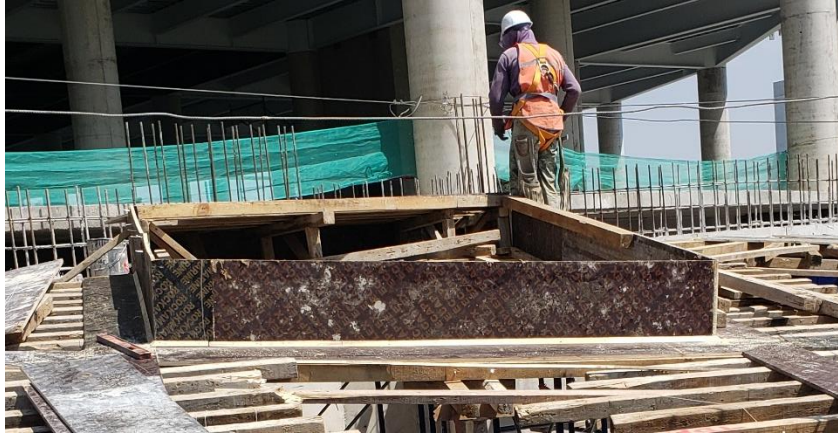
Para los costados de las trabes se utilizaron hojas de triplay reforzados con polines a medida de que quedara la mitad de la trabe con costado ya que la otra mitad sería colada con la losa tapa. Por esta misma razón los costados de las trabes se hacían con los cajones que a su vez serían el fondo de cimbra para la losa tapa.

En la intersección del costado con el fondo de la cimbra se colocó un chaflán para dar el detalle que se pedía proyecto arquitectónico.

Figura 5.36 Fotografía de los costados de la cimbra en trabes.

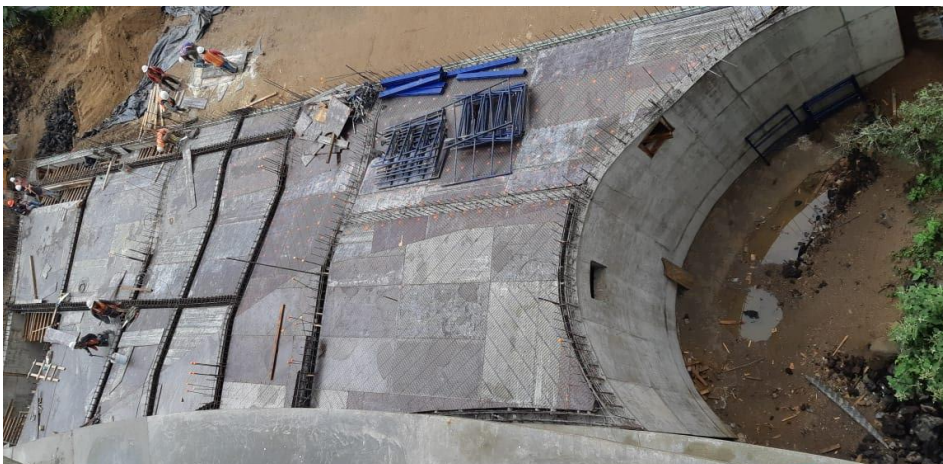
Para el cimbrado de la losa tapa se utilizaron hojas de triplay como base para tender y armar el acero de refuerzo, así mismo se seccionó en módulos en cada área delimitada por las trabes, ya que como se mencionó anteriormente, sirvió esta cimbra también para forjar los costados de las trabes. Todo el tiempo de la colocación de esta cimbra se contó con una brigada de topografía para dar los niveles indicados de los quiebres de la losa.

Figura 5.37 Fotografía de la cimbra en losa tapa.

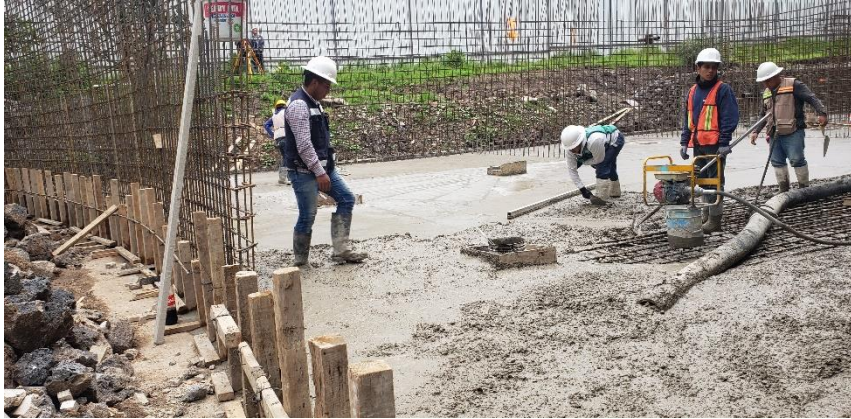
En el caso del concreto que se utilizó para el cuarto de máquinas es el siguiente:

- $F'c = 300 \text{ kg/cm}^2$ .
- TMA 20 mm.
- Revenimiento 18.
- Bombeable.

Figura 5.39 Fotografía del colado de la losa fondo del cuarto de máquinas.

Se aclaró el punto de resistencia al empuje del concreto ya que en el primer colado losa fondo del cuarto de máquinas se venció la cimbra y se comenzó a salir el concreto. Cosa que se resolvió a la brevedad poniéndole unos arriostramientos con topes de madera a los apoyos de la cimbra y sobre todo calzando una zona donde la cimbra tenía un desnivel y por la cual comenzó a salir el concreto por esa abertura dando como resultado el vencimiento de la misma.

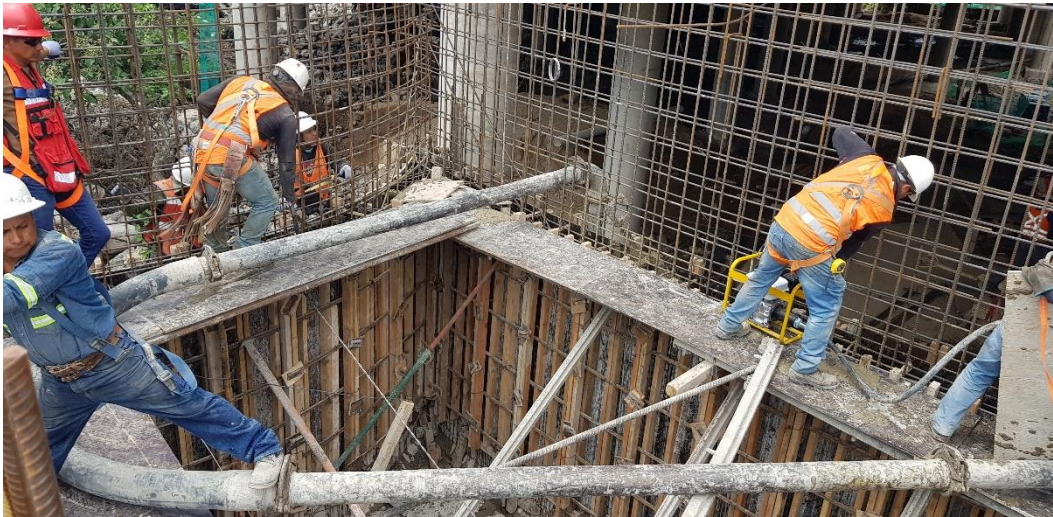
Para el primer trepado se tenían 30 cm de muro los cuales se colaron junto con la losa, por lo que la zona de contacto se tuvo que escarificar y limpiar antes de cimbrar dicho trepado y momentos antes de iniciar el colado se le aplicó adhecon para que el concreto nuevo formara uno solo con el concreto ya colado con anterioridad.

Figura 5.40 Colado del primer trepado en muros de la cisterna.

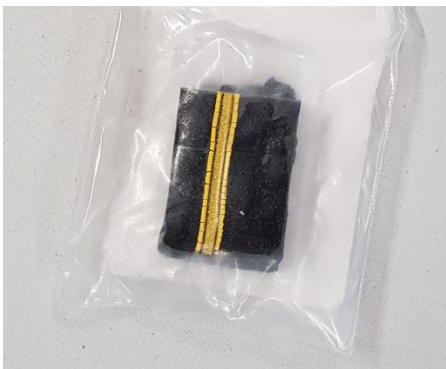
En el caso de la cisterna después de escarificar se le colocó una cinta de “Water Stop” para evitar que en las juntas de colado se pudiera presentar alguna filtración de agua, paso siguiente se cerró la cimbra y también, momentos antes del colado se colocó adhecon para que el concreto nuevo se adhiriera al viejo.

Figura 5.41 Muestra de la cinta “Water Stop”.

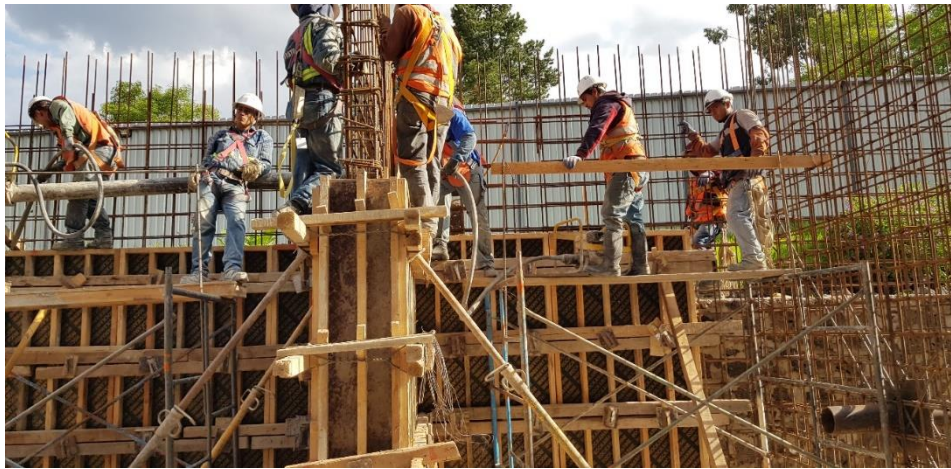
Para cada trepado se fabricaba una obra falsa en la cual los trabajadores y los bomberos de concreto pudieron tener una pasarela para el momento del vaciado de concreto ya que la tubería de la bomba se colocaba desde el punto más lejano del muro y se iban haciendo cortes para ir llenando la altura indicada. Cabe mencionar que para optimizar tiempos y asegurar una mejor repartición de concreto, se iba colando la mitad del muro del extremo más lejano hasta el más cercano y de regreso se iba rellenando del más cercano al más lejano.

Figura 5.42. Fotografía durante el colado del primer trepado de los muros en cuarto de máquinas.

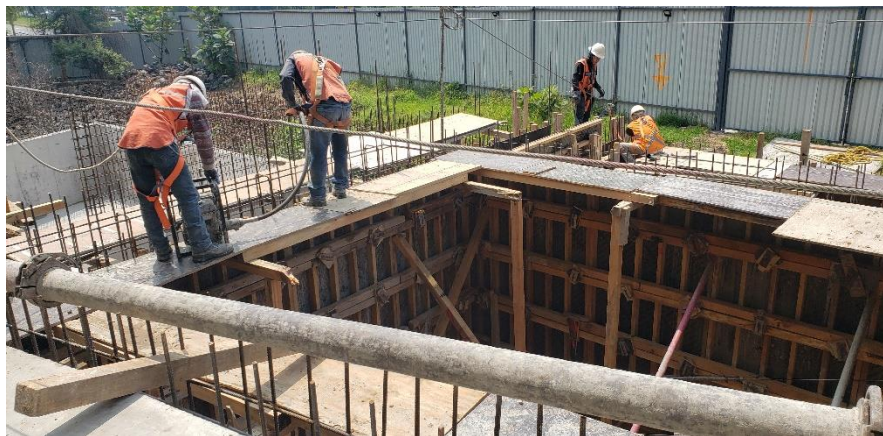
Se coló con una bomba estacionaria y tubería estándar de 4" y como en todo bombeo se preparaba lechada para humectar las paredes internas de la tubería y evitar obstrucciones.

Figura 5.43. Fotografía del segundo trepado del muro de cisterna.

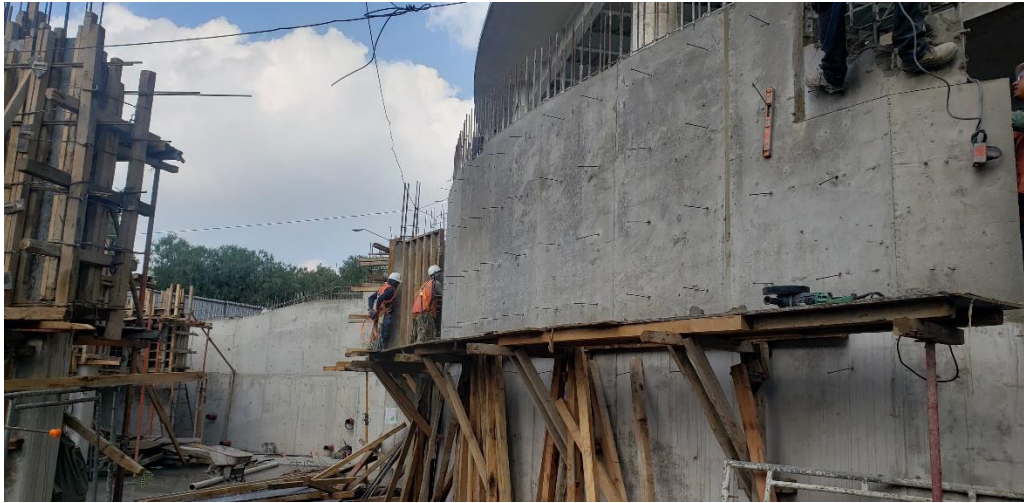
La cimbra se retiraba al día siguiente y se curaba el concreto con agua en primera instancia y con curacreto por consiguiente.

Figura 5.44 Fotografía del muro curvo del cuarto de máquinas siendo descimbrado.

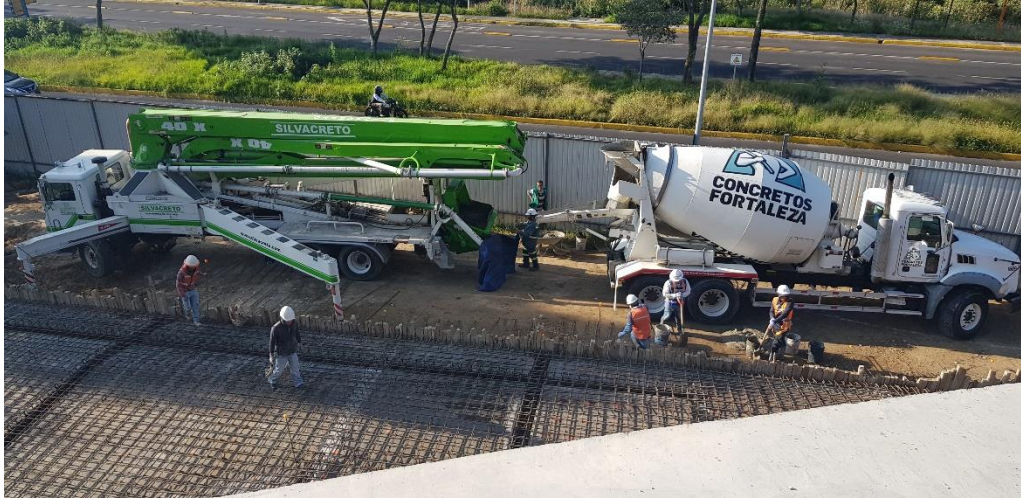
Para dicho colado, como nos queda en ubicación lejos del acceso principal, se habilitó una entrada cerca del circuito de automóviles, por el cual se le dio acceso a la olla que vaciara a una bomba telescópica equipada con un brazo de 40 m de alcance. Se optó por una bomba de este tipo ya que al ser una losa tapa con varios quiebres iba a ser necesario muchos cortes de tubería y esto implicaría mayor tiempo de vaciado.

Figura 5.45 Fotografía de la bomba telescópica acomodada en el acceso cercano al circuito vehicular.

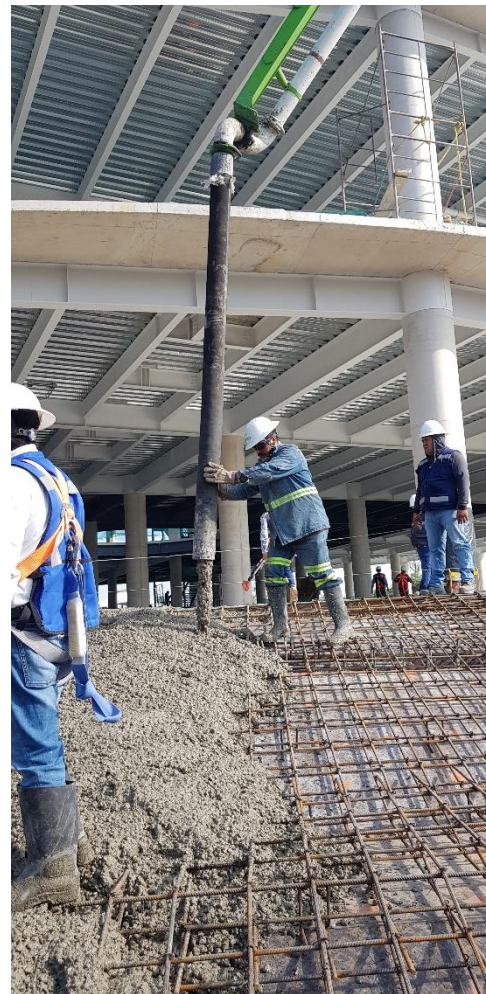
El proceso de colado empezó por la parte más alta de la losa tapa y de ahí hacia abajo para que el concreto que se fuera a resbalar por el vibrado quedara bien esparcido. Por lo mismo se pidió un revenimiento bajo de 14 – 16 cm ya que se necesitaba de un concreto espeso pero manejable para que la lechada del mismo no se separará del agregado al momento del vibrado y el la sustancia líquida se fuera al fondo dejando la grava en la parte de hasta arriba.

Figura 5.46 Fotografía del vaciado del concreto con bomba telescópica.

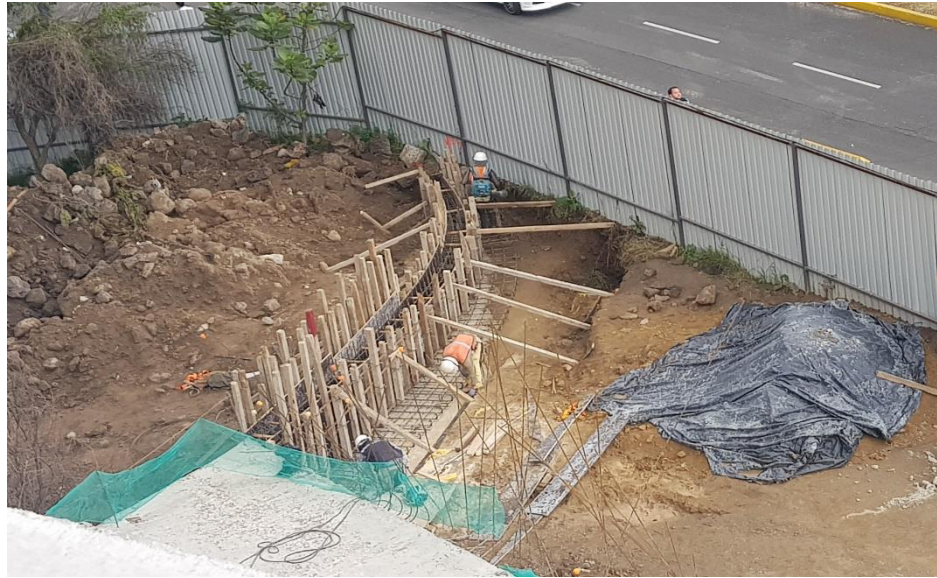
- Impermeabilizar la losa tapa del cuarto de máquinas esto a modo de prevención ya que por los equipos especiales que reguardará el cuarto de máquinas no se tienen que tener filtración de agua.
- Se realizó una cimentación para un pretil de basalto que se realizará a modo de contorno de la rampa y este a su vez como un muro pequeño de contención para el relleno de la adecuación de suelo para la extensión de los escalones.

Fig. 6.3. Fotografía de la cimbra de la cimentación para el pretil de basalto.

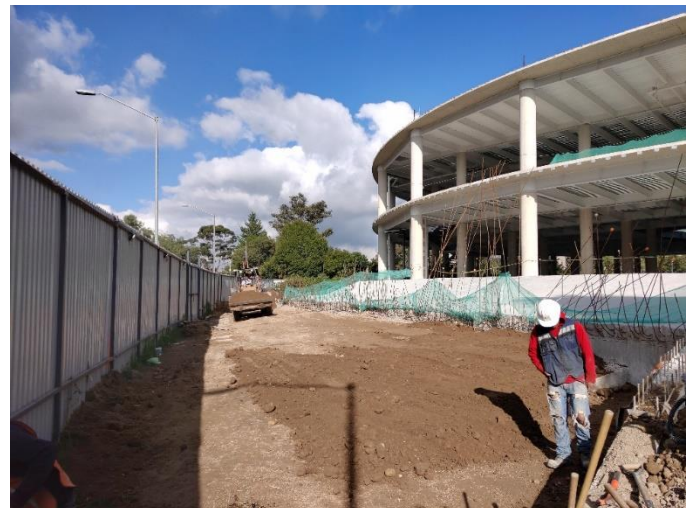
- Se realizó el mejoramiento de terreno a pie de losa tapa del cuarto de máquinas y cisterna. Esto porque los escalones empiezan a una distancia considerable del paño exterior de dicha losa.

Fig. 6.4. Mejoramiento del terreno para desplante de los escalones más bajos

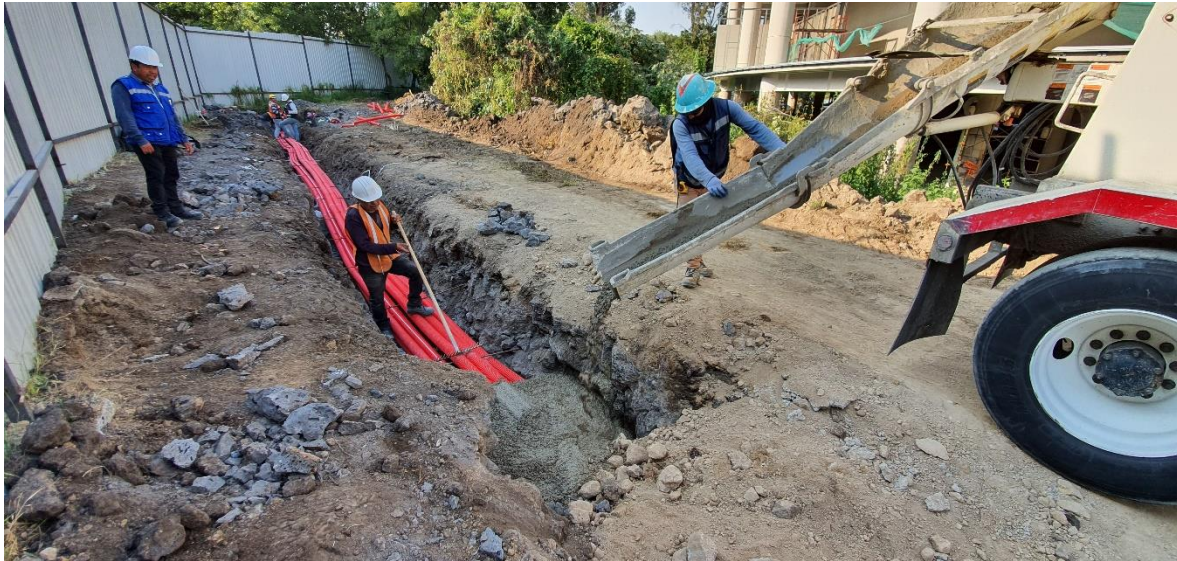
- Debido a las instalaciones que tendrá el cuarto de máquinas se tuvo que sacar la instalación de mediana tensión, lo cual implica abrir una sepa a pie de losa tapa para colocar registros donde el proyecto de instalaciones lo requiriera.
- Colar el encofrado de tubería que iba de un registro a otro.

Fig. 6.5. Colado del encofrado para tubería de media tensión en sepa adecuada para la colocación de dicha tubería,
