**UNIVERSIDAD NACIONAL AUTÓNOMA DE MÉXICO**

**FACULTAD DE INGENIERÍA**

**"OBRA CIVIL EN LA CONSTRUCCIÓN DEL  
PABELLÓN NACIONAL DE LA  
BIODIVERSIDAD"**

**INFORME DE ACTIVIDADES PROFESIONALES**

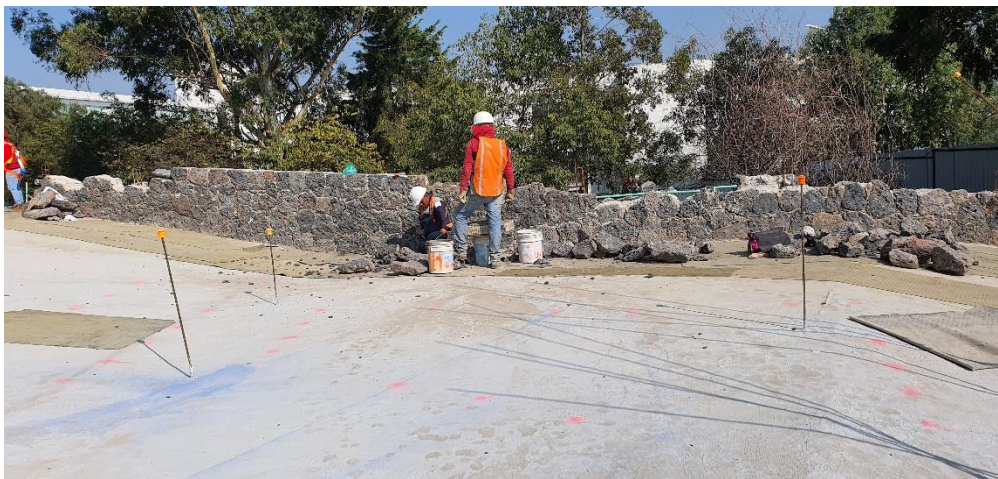
Fig. 6.6. Construcción de pretil de basalto de 70 cm de altura.

- Volver mejorar el terreno para tapar el encofrado y con esto dejar el terreno ideal para la rampa previa a los escalones de la losa tapa.
- Realizar un pretil de basalto de 70 cm en los costados de la losa tapa del cuarto de máquinas y cisterna para con esto realizar una proyección para el forjado de escalones.

De las actividades antes mencionadas nos encontramos actualmente colando los encofrados de la canalización para las tuberías de la media tensión y con la ejecución del pretil de basalto

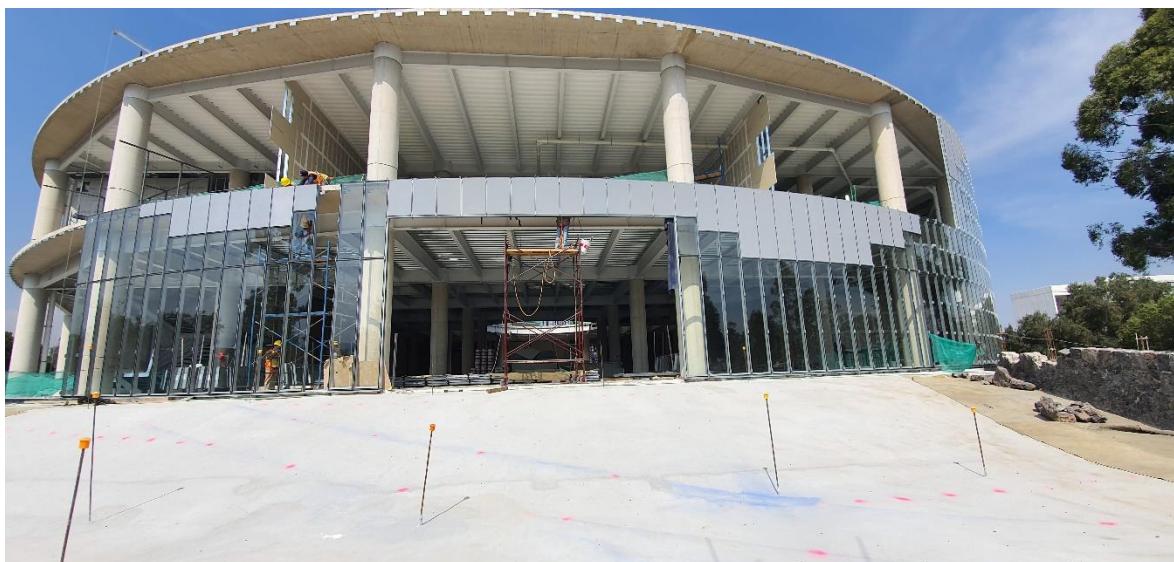
Fig. 6.7 Fotografía tomada en diciembre de 2019 en la cual se refleja el avance actual del proyecto.

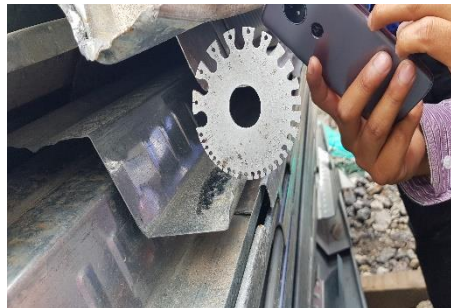
a) Calibrador para losacero.

- Revenimiento del concreto.
- Extensibilidad del concreto.
- Compactación de tepetate.
- Calibre de la lámina de losacero.

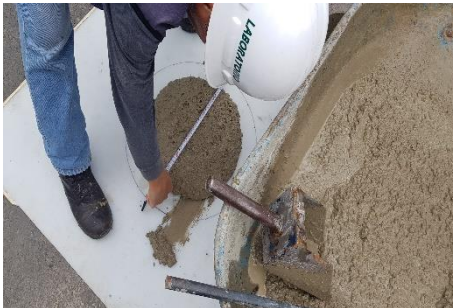
b) Prueba de extensibilidad.

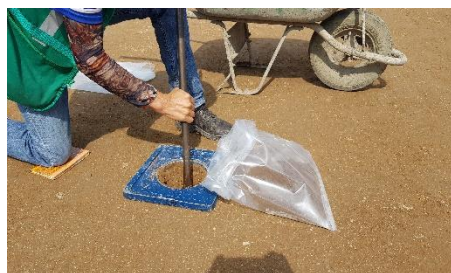
c) Prueba de compactación.

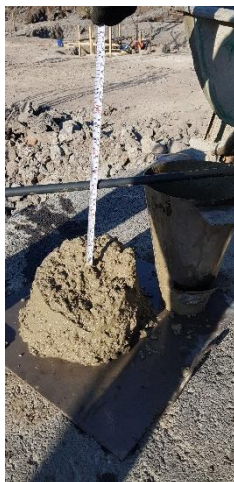
d) Prueba de revenimiento.
