INSTITUTO DE INGENIERÍA

## VALIDACIÓN DE UN MODELO CONTINUO SIMPLIFICADO Y ESTUDIO PARAMÉTRICO DE EDIFICIOS INSTRUMENTADOS EN LA CIUDAD DE MÉXICO Y CALIFORNIA SUJETOS A SISMOS

### T E S I S

INGENIERÍA CIVIL – ESTRUCTURAS

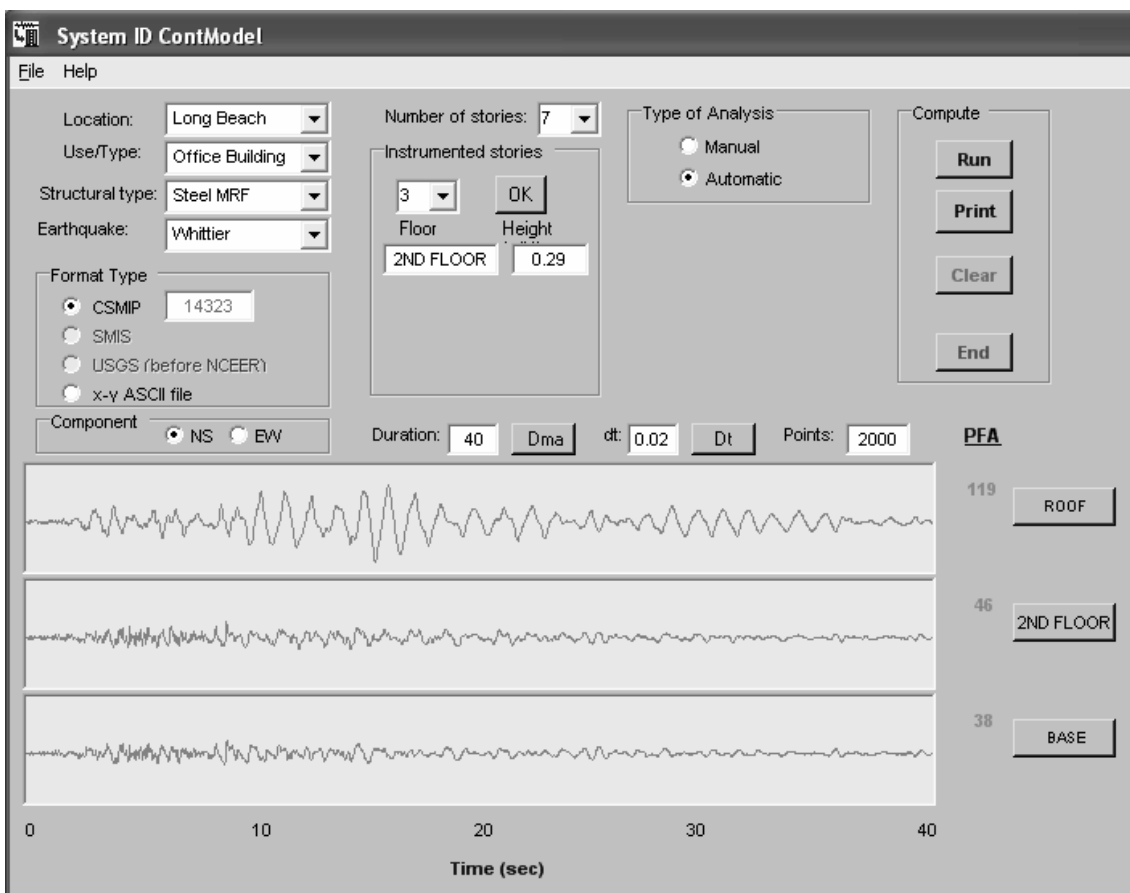
Los siguientes datos definen el número de pisos sobre el nivel del terreno del edificio y el número de niveles instrumentados que se tienen. Se asume que la base y la azotea del edificio tienen instrumentos, por lo cual después de haber definido el número de niveles instrumentados, sólo aparecen unas casillas adicionales para establecer los pisos intermedios, cuando hay más de dos niveles instrumentados. En este caso, las casillas de la izquierda son para identificar el nivel instrumentado y en las casillas de la derecha se define la relación entre la altura en la que está ubicado el instrumento y la altura total del edificio ( $0 < z/H < 1$ ). Una vez se ingresan estos datos aparecen los recuadros en blanco en donde se cargan los registros de cada nivel. En el primer nivel, de abajo hacia arriba, se carga el registro en la base del edificio o de campo libre, según el caso que se esté considerando.

**Figura 1.2.1.** Pantalla de entrada de datos para el programa SystemIDv1.9, utilizando el ejemplo del edificio de oficinas de 7 pisos en Long Beach, California.

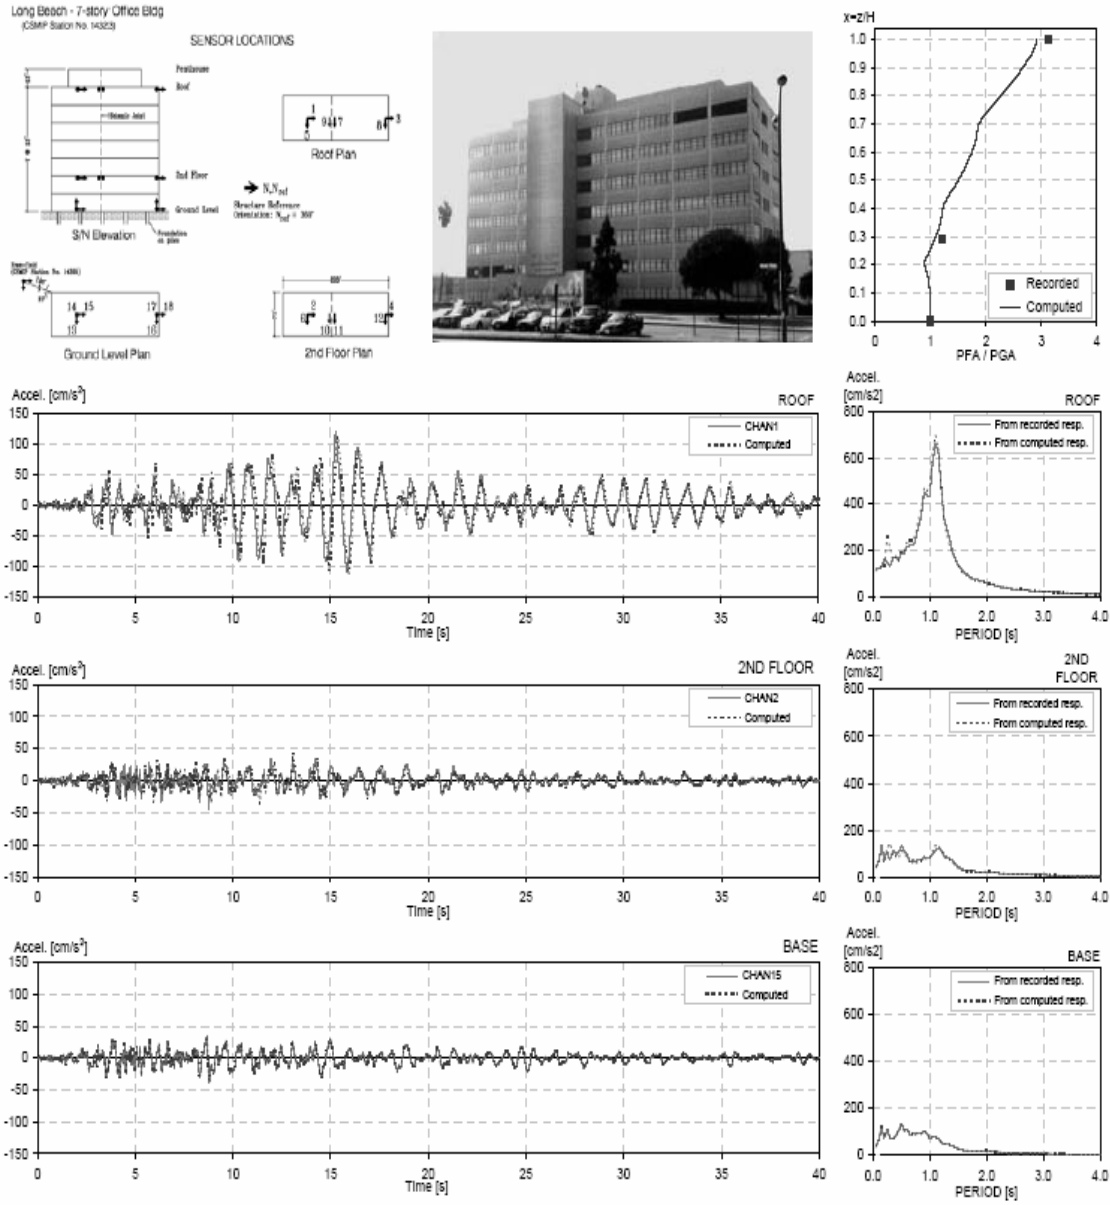
Earthquake: Whittier  
 Component: NSref  
 Lateral Resisting System: Steel MRF

Building parameters:  
 $T_1 = 1.13$      $\xi = 0.054$      $\alpha_0 = 3.1$

**Figura 1.2.3.** Página 1 de la identificación de sistemas para el edificio de 7 pisos de oficinas en Long Beach, California.

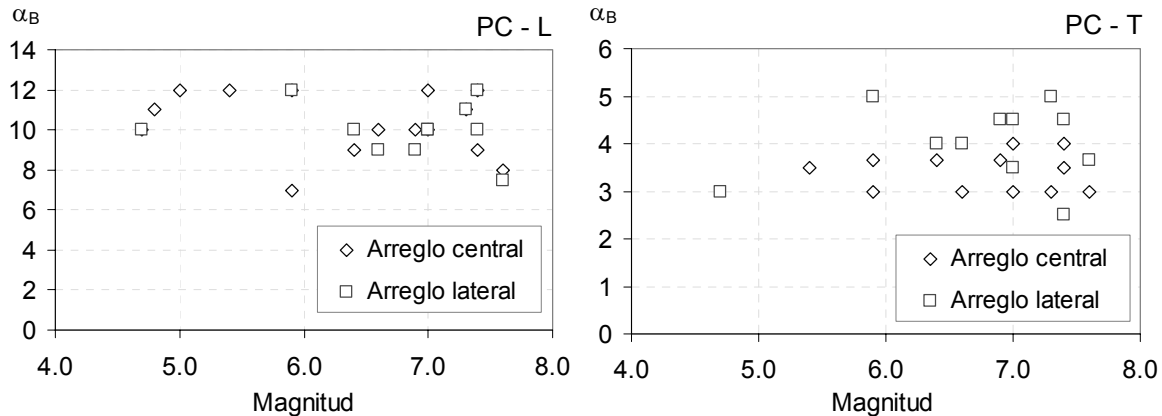
**Figura 2.2.3.** Valores estimados de  $\alpha$  para la dirección longitudinal y transversal en ambos arreglos de instrumentos.

Los valores estimados del parámetro  $\alpha_B$  tampoco fueron constantes para todos los sismos y no se halló una tendencia que relacionara claramente este valor con algún otro dato del sismo, como la intensidad o la magnitud, como se puede observar en la figura 2.2.3. En el sentido longitudinal este parámetro varió entre 7 y 12, aunque en algunos casos en donde las amplificaciones en la azotea eran grandes, valores más pequeños de  $\alpha_B$  podían reproducirlas mejor. El valor promedio fue de 10.21, con una desviación estándar de 1.46. Para el sentido transversal los valores estimados para  $\alpha$  variaron entre 3 y 5, con un promedio de 3.7 y una desviación estándar de 0.77. Si bien este parámetro varió de sismo a sismo y de arreglo a arreglo, se encuentra dentro de los rangos descritos por Miranda y Reyes (2002). En su trabajo, delimitan valores pequeños de  $\alpha_B$  para edificios a base de muros, que corresponde a la estructuración del sentido transversal del edificio PC, y delimitan valores más altos de  $\alpha$  para edificios estructurados a base de marcos, el cual es el caso del sentido longitudinal.

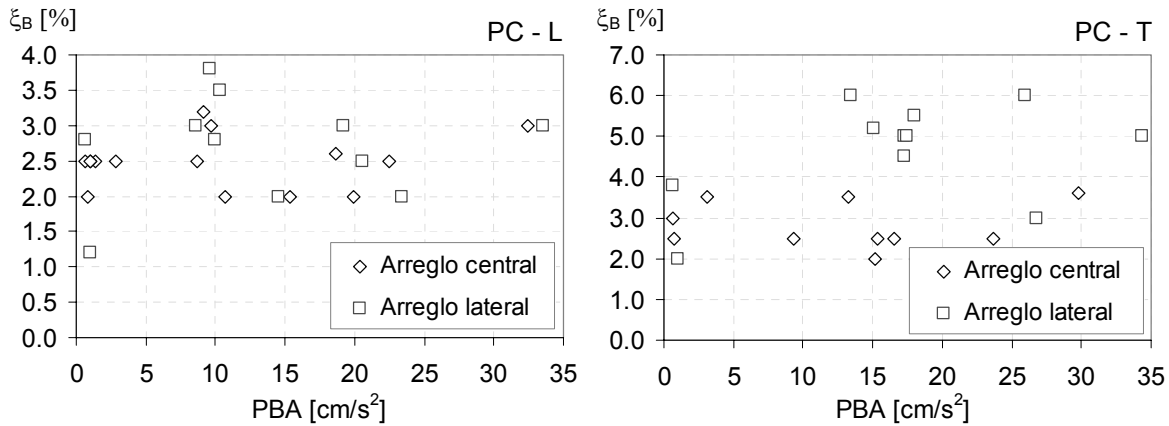
**Figura 2.2.4.** Valores estimados de  $\xi$  para la dirección longitudinal y transversal en ambos arreglos de instrumentos.

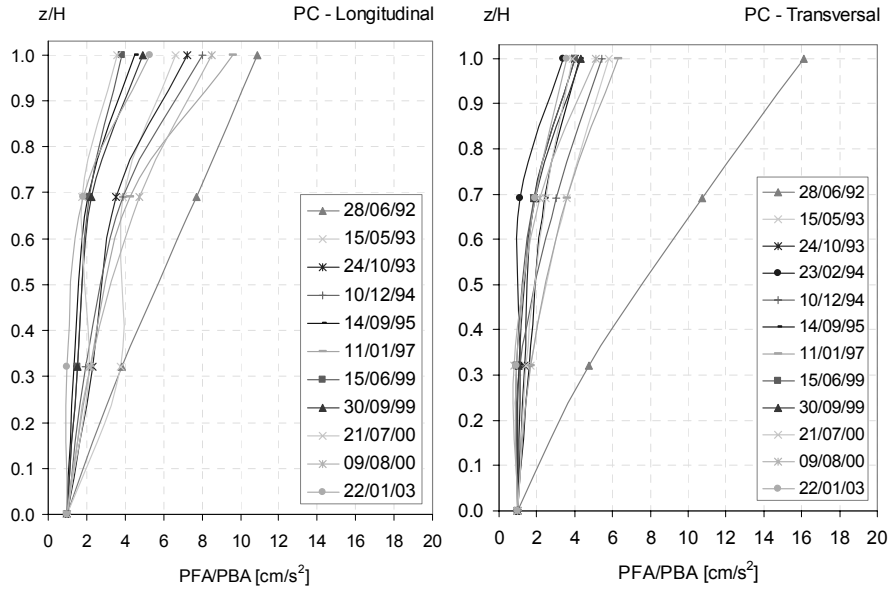
**Figura 2.2.6.** Amplificaciones de la aceleración máxima registrada en la base del arreglo central, a lo largo de la altura del edificio

Se estudiaron las amplificaciones de la aceleración registrada en ambas direcciones para encontrar en qué casos se amplificaba más la intensidad pico medida en la base del edificio. Éstas se compararon con parámetros como la magnitud del sismo, su origen, la profundidad del foco, la intensidad medida en la base del edificio y la distancia entre el sismo y la ciudad de México, sin encontrar alguna relación clara que explicara porqué unos eventos se amplificaron más que otros. Al comparar las amplificaciones con el último de estos parámetros se pudo ver una tendencia muy sutil en donde a medida que aumentaba la distancia, también lo hacía el nivel de amplificación. Sin

embargo la dispersión fue tan grande que no se pudo obtener una conclusión válida de esta comparación. Sin embargo se destaca que las mayores amplificaciones en ambas direcciones se dieron para intensidades pico en la base menores a  $1 \text{ cm/s}^2$ . Por lo tanto, una amplificación de 10 y de 16 para el sismo de 28/06/92 en el sentido longitudinal y transversal, respectivamente, no implica que el nivel de aceleraciones en la azotea haya sido desproporcionado. En la figura 2.2.6 se puede apreciar también que el sentido longitudinal del edificio presentó niveles más altos y más dispersos de amplificación que el sentido transversal, probablemente debido a los efectos de torsión mencionados previamente.

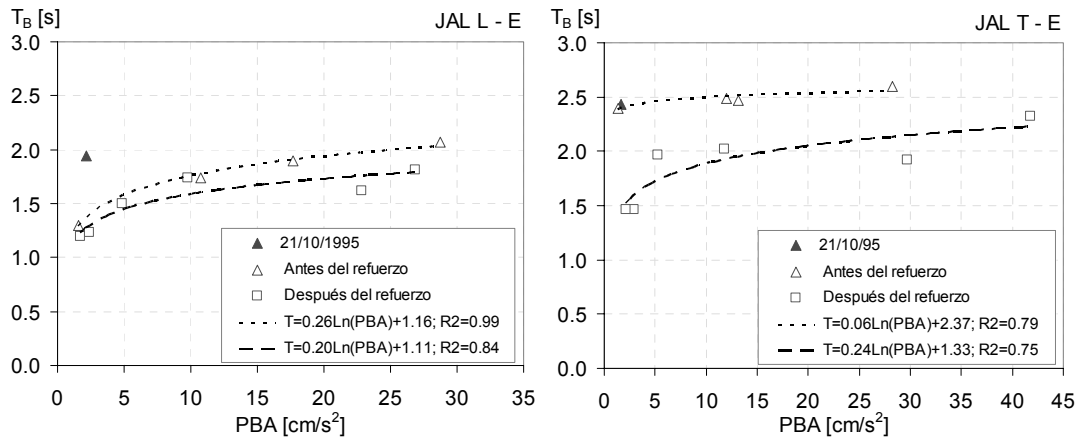
**Figura 2.3.3.** Variación del periodo fundamental con respecto a la aceleración máxima registrada en la base del edificio.

El periodo del suelo donde se encuentra desplantado el edificio JAL es de 2.0 s. Los periodos inferidos en el sentido longitudinal del edificio se encuentran entre 1.15 y 2.07 s, lo que lo situaban cerca o en resonancia con el suelo antes de que su estructura fuera reforzada. Después de esto, se logra ver que, a no ser que se presente otro daño, el edificio estaría por debajo de un periodo que entre en resonancia con el suelo. En contraste, en el sentido transversal se logró lo opuesto dado que los periodos antes de la rehabilitación de la estructura se encontraban del orden del 25% por encima del periodo del suelo. Después de dicha rehabilitación, la tendencia del periodo del edificio disminuyó de manera tal que los periodos se encontraron alrededor de los 2.0 s, y efectivamente los niveles de aceleración en los niveles de entrepiso aumentaron para los sismos registrados, indicando efectos de resonancia (Murià et al., 2001).

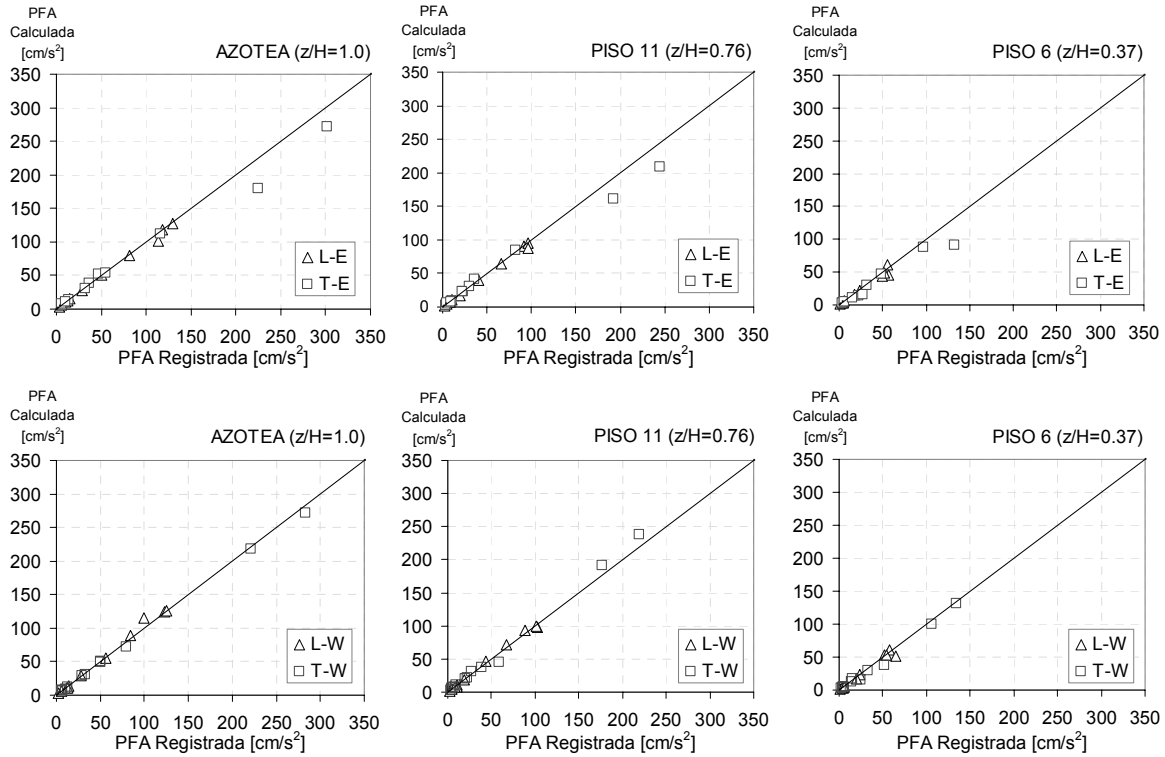
**Figura 2.3.5.** Comparación de aceleraciones registradas y calculadas en los tres niveles de piso por encima del terreno para el arreglo Este (arriba) y el Oeste (abajo).

Se graficaron las aceleración máximas registradas contra aquellas calculadas para cada nivel de entrepiso en ambas direcciones y para ambos arreglos. Se encontró que con el modelo simplificado lineal se pudieron reproducir de muy buena manera estas aceleraciones en todos los niveles, especialmente en el sentido longitudinal. En la figura 2.3.5 se encuentran varios puntos obtenidos en el sentido transversal, por fuera de la línea de 45°, que representa la igualdad entre las dos aceleraciones, para los sismos después de la segunda rehabilitación. Esto reafirma que al haber acercado el periodo del edificio en este sentido al periodo del suelo, los niveles de aceleración registrados aumentaron y no fue posible reproducir con el modelo estos valores. También es posible que al haber tratado de fijar el amortiguamiento del edificio durante estos sismos para alcanzar valores espectrales similares a los registrados, se pudo haber reducido la amplitud de las aceleraciones en alguna o varias partes de la duración del registro.

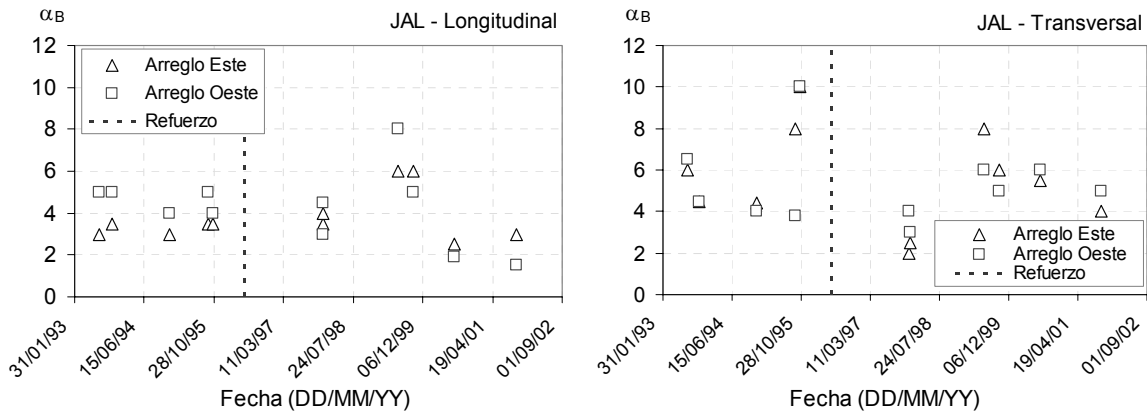
**Figura 2.3.6.** Valores estimados de  $\alpha$  para los sismos estudiados en los dos arreglos de instrumentos.

Los valores de  $\alpha_B$  inferidos a partir de la identificación de sistemas del edificio JAL presentaron un rango bastante amplio. Debido a que desde un comienzo el edificio estaba estructurado con base en columnas y muros de mampostería, los valores esperados se podía definir como intermedios según Miranda y Reyes (2002), para sistemas estructurales duales. Después de la segunda rehabilitación del edificio se siguieron presentando estos valores intermedios entre los correspondientes a flexión pura y corte puro, debido a que algunos muros de mampostería fueron reemplazados con muros de concreto y adicionalmente se incorporaron las diagonales metálicas en el sentido transversal. En el sentido longitudinal los valores encontrados variaron entre 1.5 y 8, con un promedio de 4.0 y una desviación estándar de 1.47. En el sentido transversal los valores de  $\alpha_B$  estuvieron entre 2 y 10, arrojando un valor promedio de 5.49 y una desviación estándar de 2.22. El valor más alto para este parámetro, se encontró en el sismo del 21/10/95, donde hubo un daño estructural considerable. Al haberse producido los daños vistos en la estructura, es posible que los muros presentes no hayan contribuido de manera importante a la rigidez lateral, haciendo que las columnas trabajaran más, y por lo tanto la deformada lateral del edificio se asemejó más a la de un elemento de corte.

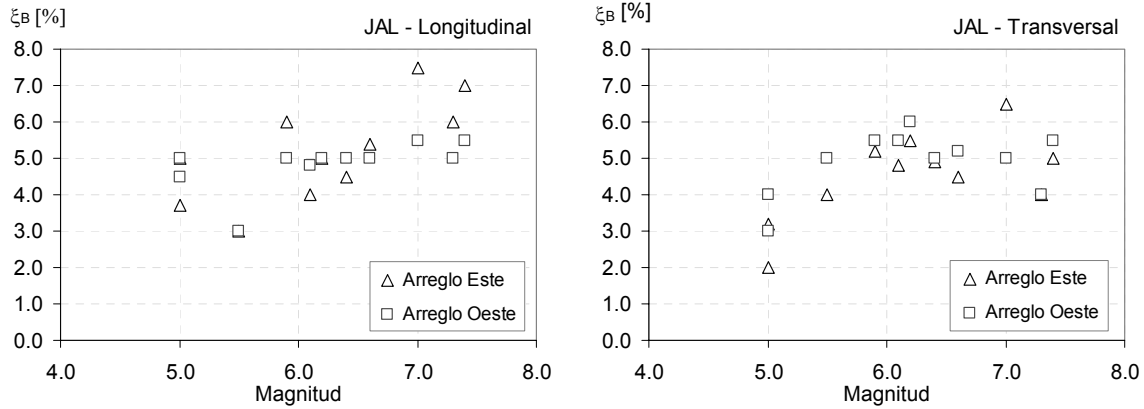
**Figura 2.3.7.** Valores estimados del amortiguamiento para los sismos estudiados en los dos arreglos de instrumentos.

El coeficiente de amortiguamiento crítico obtenido para reproducir las historias de aceleración, los espectros de piso y las amplificaciones de manera más adecuada tuvo valores entre 2.0 y 7.5. Ambos sentidos de la estructura presentaron valores similares; en el sentido longitudinal se obtuvo un promedio de 5.02 con una desviación estándar de 1.07 y en el sentido transversal se obtuvo en promedio un valor de 4.7 con una desviación estándar de 1.04. Se pudo ver que, en general, para los sismos de mayor magnitud y/o que generaron mayores daños en el edificio, el valor de  $\xi$  fue más alto. Se compararon estos resultados con aquellos presentados por Zapata y Murià (2002), los cuales fueron obtenidos con métodos no paramétricos y se encontró que en la mayoría de casos los valores de amortiguamiento eran similares, sin embargo en los sismos más fuertes como el de

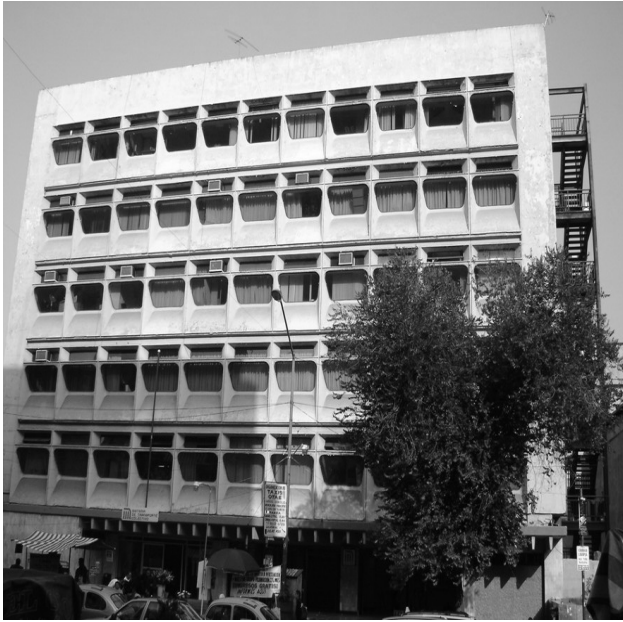
El edificio está ubicado en la zona de suelo blando de la ciudad de México con un periodo de sitio dominante de 2.0 s. La cimentación consiste en un cajón de concreto de 9.0 m de profundidad.

En 1992 el edificio fue reforzado para incrementar su rigidez y resistencia debido a la alta flexibilidad que presentó durante los eventos de 07/06/92. Algunas de las columnas de los niveles bajos se encamisaron, se adicionaron diagonales metálicas en los vanos extremos de las fachadas en el sentido longitudinal, y se construyeron muros de concreto de 15.0 cm de espesor en los vanos extremos transversales, los cuales llegan hasta el nivel de cimentación.

**Figura 2.4.1.** Foto y esquema del edificio MJ.

El edificio MJ fue instrumentado por el Instituto de Ingeniería de la UNAM en 1990 con 5 acelerógrafos que registraron 19 sismos hasta el año 2000. Se instalaron 2 instrumentos en la azotea, 2 en la base del edificio a nivel de la calle y uno más en el nivel del metro subterráneo. La instrumentación de este edificio se hizo con el fin de evaluar principalmente la variación de la respuesta sísmica debido a su cimentación, y a la vez determinar la interacción de la cimentación con las instalaciones del metro. Se conformaron dos arreglos verticales de instrumentos, el Este y el Central, pero para el análisis paramétrico sólo se tomó en cuenta el Este debido a que se quería evaluar el comportamiento del edificio usando un registro a nivel del terreno.

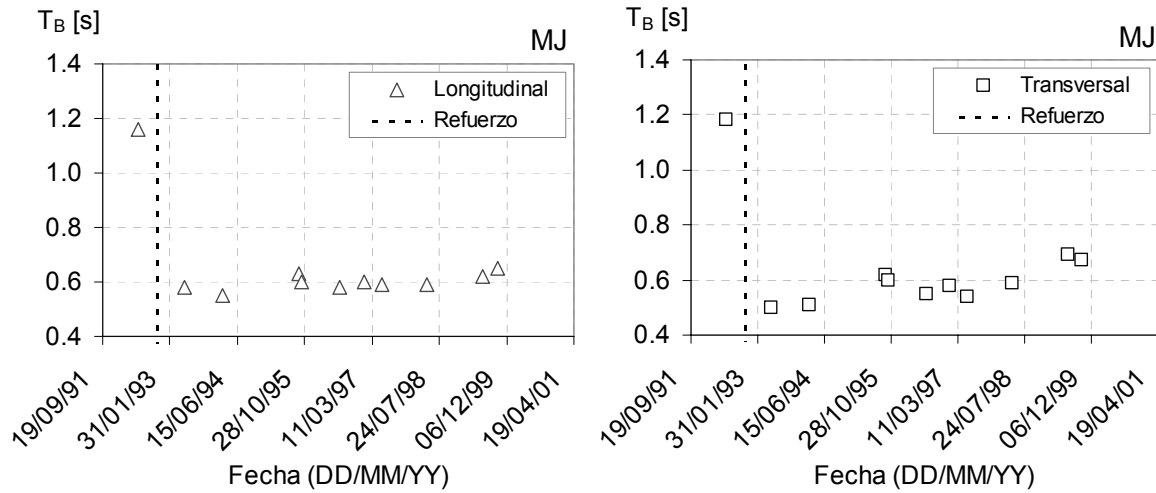
**Figura 2.4.3.** Evolución del periodo del edificio MJ inferido a partir del arreglo Este.

Las amplificaciones de la aceleración entre la base (BE) y la azotea (AE) fueron ligeramente mayores para intensidades pequeñas que para las mayores. La evolución del periodo fundamental del edificio en el tiempo se puede ver en la figura 2.4.3, donde el cambio de periodo antes y después de la rehabilitación es notorio. Para todas las intensidades que se presentaron después del refuerzo, incluyendo aceleraciones del orden de aquellas registradas en los sismos de 07/06/92, el periodo se redujo aproximadamente un 50% del valor inicial, como lo muestran los resultados de la identificación de sistemas realizada en este trabajo. Este cambio de rigidez

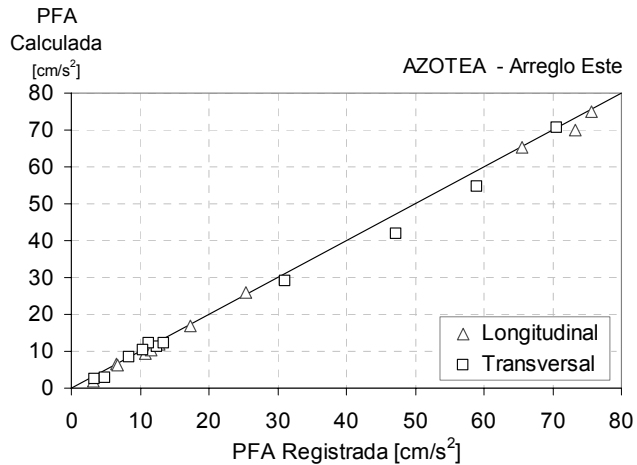
**Figura 2.4.5.** Aceleraciones máximas registradas y calculadas a nivel de azotea.

Debido a que el edificio MJ sólo tenía dos niveles instrumentados en su altura, las amplificaciones de la aceleración máxima registrada en la base a nivel de azotea se podían reproducir de manera más sencilla que en los casos donde se tienen varios niveles instrumentados. Sin embargo, como se puede ver en el anexo C, donde se encuentran los resultados gráficos para cada uno de los sismos, en algunas ocasiones no se alcanzó ese valor máximo en la azotea, debido a que se le dio más prioridad a reproducir la historia de aceleraciones. En la figura 2.4.5 se muestran las aceleraciones máximas registradas a nivel de azotea en  $\text{cm/s}^2$  y las aceleraciones máximas calculadas en este mismo nivel. Los puntos que se encuentran más alejados de la línea a  $45^\circ$ , que indica la igualdad entre las dos aceleraciones, corresponden a sismos analizados en el sentido transversal, el cual presentó más irregularidades que el sentido longitudinal.

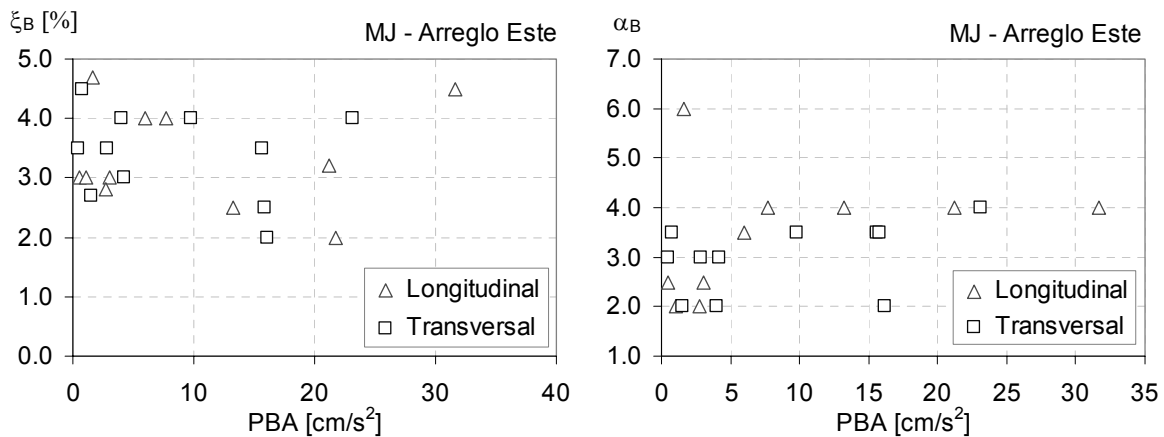
**Figura 2.4.6.** Valores estimados para el coeficiente de amortiguamiento (izquierda) y para el coeficiente  $\alpha$  (derecha).

Debido a que la curva de amplificación de aceleraciones en la altura del edificio sólo estaba definida por dos puntos extremos, los valores empleados para el coeficiente  $\alpha$  variaron dentro del rango que se tenía para sistemas estructurales duales ( $1.5 < \alpha < 6.0$ ). El seleccionado para definir cada sistema dependió de qué tan bien reproducía las formas espectrales, aunque por tener un periodo tan corto, los modos superiores no alcanzaban a verse claramente en los espectros. El coeficiente de amortiguamiento varió entre 2.0 y 4.7% en el sentido longitudinal y entre 2.0 y 4.5% en el sentido transversal.

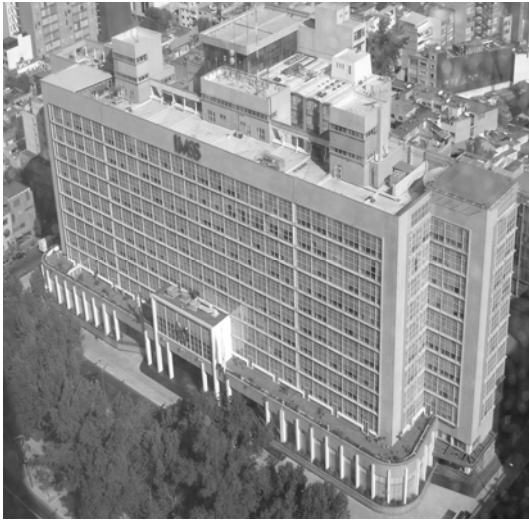
El edificio IMSS está conformado por tres cuerpos separados, cada uno de 12 pisos de altura sobre el nivel del terreno. El cuerpo central tiene una forma regular en planta y está compuesto por 14 marcos de concreto reforzado en la dirección longitudinal y 6 marcos en la dirección transversal. Las columnas son rectangulares y circulares y su sección disminuye cada dos niveles. Las vigas disminuyen su dimensión cada dos o tres pisos. El sistema de piso está conformado por losas planas de 10 cm de espesor apoyadas sobre las vigas.

Los dos cuerpos laterales del edificio tienen irregularidades en planta; los conforman 10 marcos de concreto reforzado en la dirección transversal y 7 en la dirección longitudinal. Los primeros 4 niveles tienen áreas de 870 m<sup>2</sup> mientras el resto de pisos tienen un área reducida de 720 m<sup>2</sup>. Cada cuerpo tiene un apéndice en la azotea donde se encuentra la maquinaria de los elevadores. Las dimensiones de las columnas y de las vigas son similares a las del cuerpo central y también cambian cada dos o tres niveles. El sistema de piso es el mismo en los tres cuerpos.

**Figura 2.5.1.** Foto y esquema del edificio IMSS.

La estructura original fue construida en la década de 1940 y está basada en marcos de concreto reforzado. Aunque el edificio no sufrió daños importantes durante el sismo de 1985, fue condicionado para que cumpliera con los requisitos del código sísmico de diseño para estructuras de concreto del año 1993. El refuerzo de los tres cuerpos del edificio consistió en instalar ADAS en las “V” invertidas que formaron las vigas de concreto con las diagonales en acero que también fueron adicionadas. La cimentación también pasó por un proceso de mantenimiento y refuerzos locales y los extremos superiores de los pilotes de fricción fueron reforzados.

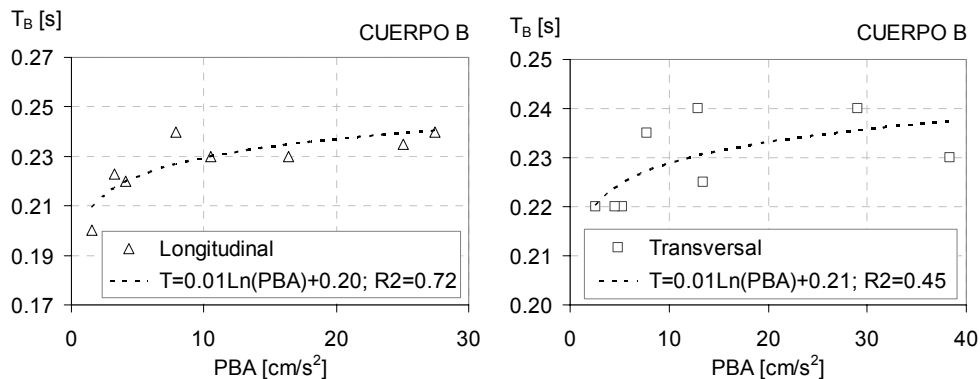
**Figura 2.7.2.** Variación del periodo con respecto a la aceleración máxima registrada en la base del edificio.

También se pudo apreciar el cambio en el periodo fundamental inferido de sismo a sismo. Se buscó una tendencia similar a la observada en los otros edificios, de tipo logarítmico, y se logró un ajuste bueno en el sentido longitudinal con un coeficiente de determinación de 0.72, y un ajuste mucho más disperso en la dirección transversal del edificio, con un coeficiente de determinación de 0.45.

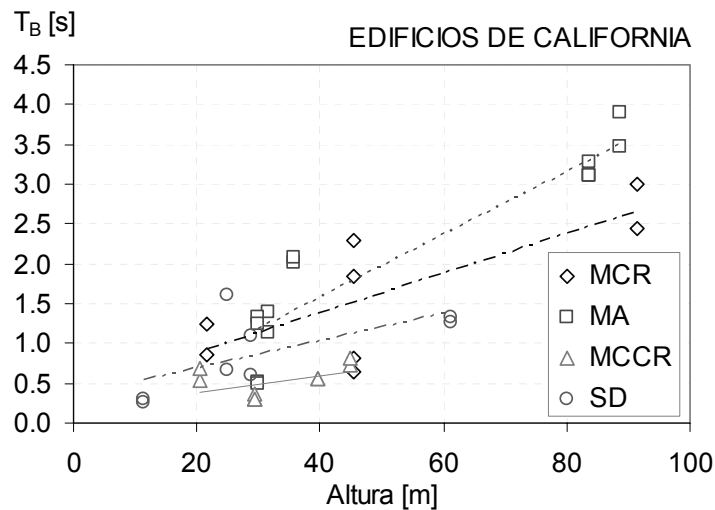
**Figura 3.2.2.** Periodo de los edificios con respecto a la altura para los diferentes sistemas estructurales.

El periodo inferido para los edificios demostró seguir una tendencia conforme a lo esperado al relacionarlo con la altura de los edificios y con su sistema estructural. El patrón general mostró que para alturas mayores, el periodo fue a su vez mayor. En este punto del trabajo no se muestra una expresión para definir el periodo según la altura debido a que se cuenta con pocas muestras para cada tipo de sistema estructural. Sin embargo, después de trazar una tendencia por los puntos de común sistema estructural, se puede apreciar en las pendientes de las líneas punteadas de la figura 3.2.2 que en cuanto a la flexibilidad de los diferentes sistemas estructurales, se mantiene el orden pensado de ésta. Es decir, el sistema más flexible fue el de marcos en acero (MA), le siguió el de marcos en concreto (MCR), después el sistema dual (SD) y finalmente los muros de corte (MCCR).

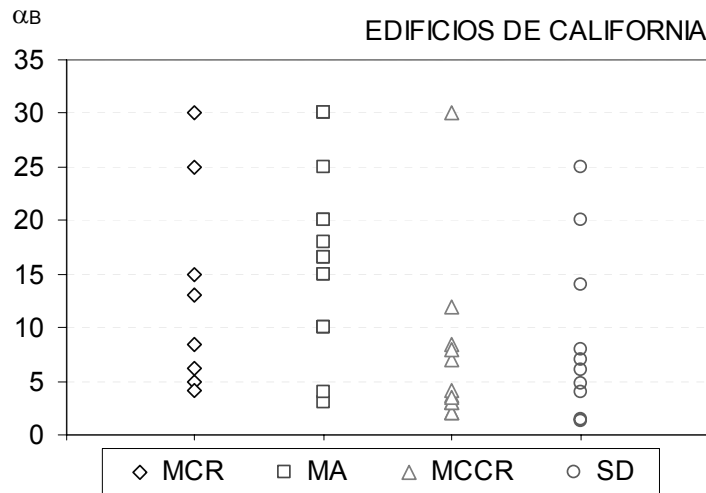
**Figura 3.2.3.** Valores inferidos de  $\alpha$  para los diferentes sistemas estructurales.

Por otro lado, los valores estimados de  $\alpha_B$  se encontraron en ocasiones por fuera de los rangos pre-establecidos para cada tipo de estructura, debido a que los valores esperados no reproducían de mejor manera la forma de las amplificaciones de la aceleración máxima registrada en la base, PBA, ni los modos superiores en los espectros de piso. Los sistemas estructurales en los que este parámetro se mantuvo entre los rangos propuestos por Miranda y Reyes (2002) fueron los de marcos, tanto en concreto reforzado como en acero, donde respectivamente en sólo el 37% y 13% de los casos los valores fueron menores de 7. En los edificios de sistema dual, donde los valores sugeridos variarían entre 1.5 y 6, el 60% de los valores se encontraron por fuera del rango. Finalmente, los edificios de muros de corte en concreto reforzado presentaron la mayor anomalía con respecto a lo esperado, ya que sólo el 17% de las veces el parámetro  $\alpha_B$  de magnitud pequeña (entre 0 y 1.5) describió de manera adecuada la forma de la distribución lateral de deformaciones correspondientes al sistema estructural. La figura 3.2.3 muestra estos resultados

gráficamente, en donde se encuentra sombreado el rango de valores sugeridos para cada tipo de estructura.

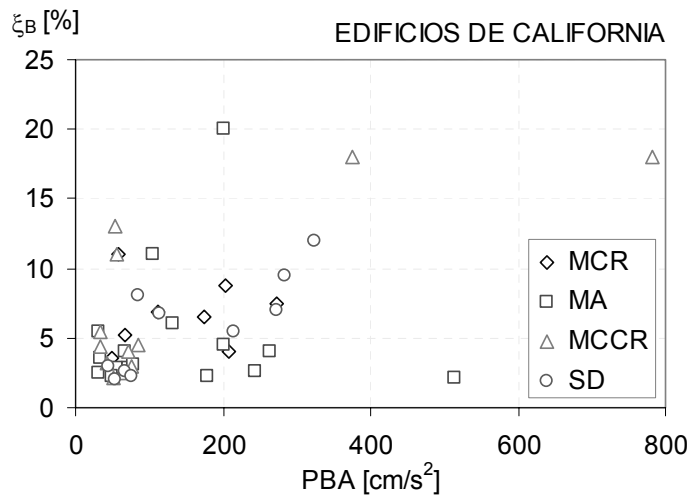
**Figura 3.2.4.** Valores inferidos de  $\xi$  para los diferentes sistemas estructurales con respecto a la aceleración máxima medida en la base.

De la misma forma como se vio en los edificios de la ciudad de México, no hubo una relación clara entre los niveles de aceleración máxima registrados en la base del edificio con los valores de amortiguamiento inferidos de la identificación de sistemas. De la figura 3.2.4 se podría obtener una tendencia creciente para los valores obtenidos en los edificios a base de sistemas duales, y en alguna medida se podría lograr lo mismo para los edificios de muros de corte. Sin embargo como se puede apreciar, la dispersión sería muy grande para proponer una expresión confiable. Algo semejante pasaría con los valores de amortiguamiento obtenidos para los edificios de marcos en concreto reforzado y en acero, los cuales son los que presentan la mayor dispersión. Sin embargo se puede destacar que a excepción del caso donde para una PBA de 200 cm/s<sup>2</sup> se obtuvo un amortiguamiento del 20%, los marcos de acero presentaron los menores valores de amortiguamiento, mientras que los edificios a base de muros de corte presentaron los valores más altos.

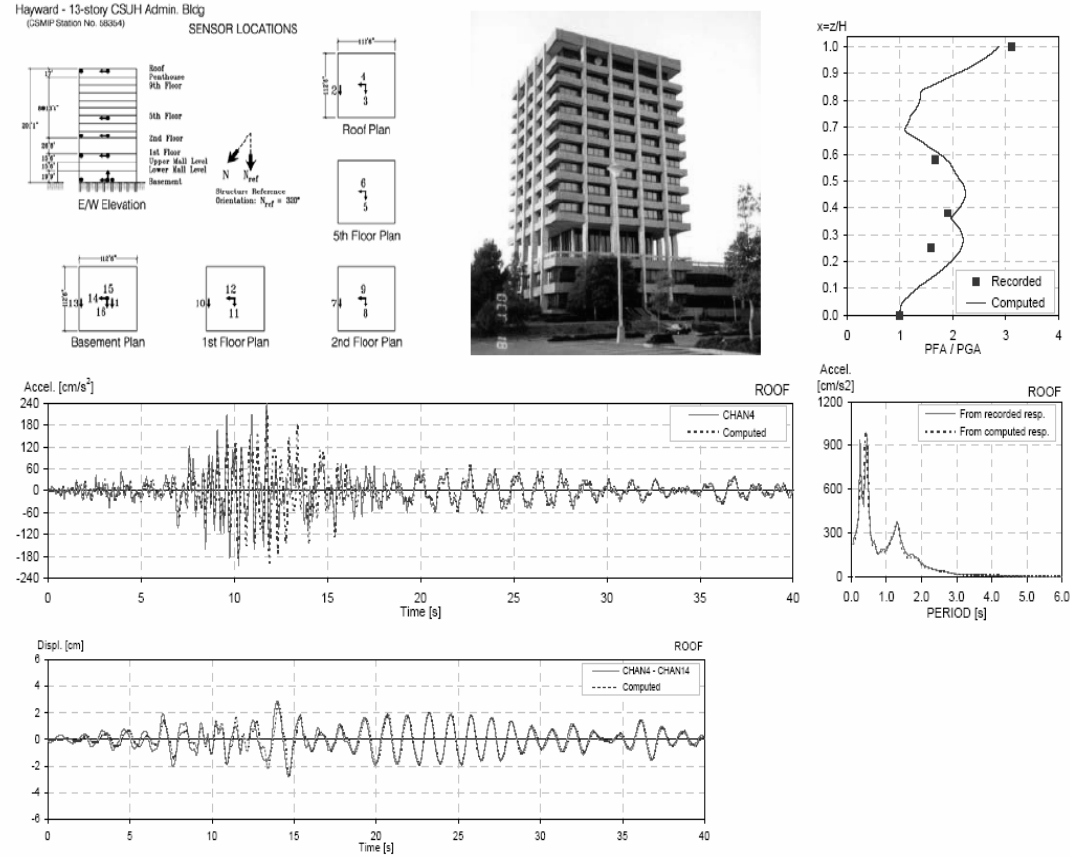
Earthquake: Loma Prieta  
 Component: EWref  
 Lateral Resisting System: MRF w/infill walls

Building parameters:  
 $T_1 = 1.33$      $\xi = 0.022$      $\alpha_0 = 14$

**Figura 3.2.6.** Resultados obtenidos para el edificio Hayward 13-St School Bldg. a nivel de azotea en el sentido Este-Oeste del edificio.

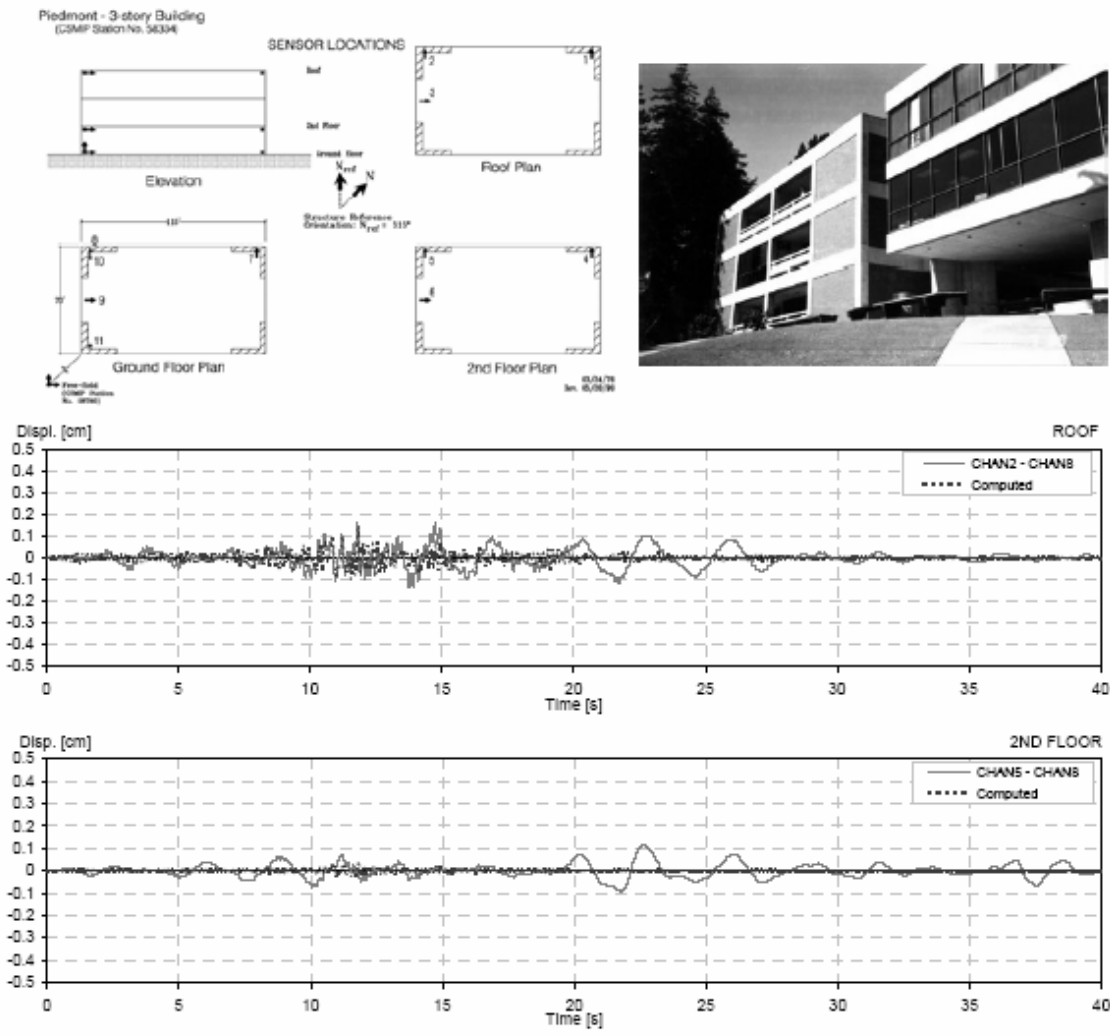
CSMIP Station: 58334      Earthquake: Loma Prieta  
 Location: Piedmont      Component: NSref  
 Number of stories: 3      Lateral Resisting System: Shear Walls  
 Use/Type: School

Building parameters:  
 $T_1 = 0.17$        $\xi = 0.045$        $\alpha_0 = 2$

**Figura 3.2.7.** Historias de distorsión con problema de filtrado para los dos niveles de piso instrumentados por encima del nivel del terreno, en el edificio Piedmont Jr. High School.

Lo contrario sucedió en edificios como Piedmont Jr. High School y Richmond City Hall, en donde la página de aceleración y espectros de piso mostró cálculos acertados con respecto a la información observada, mientras que la página de distorsiones no mostraba ninguna semejanza entre los dos grupos de datos. En estas historias de desplazamiento relativo se puede ver que el problema puede deberse a procesos diferentes de filtrado para las aceleraciones y los desplazamientos medidos en el edificio. En el caso del edificio de Piedmont, las distorsiones calculadas son mucho más pequeñas que las registradas (línea continua en la figura 3.2.7). Sin embargo se puede ver que existe una serie de distorsiones con frecuencia más alta y magnitud más pequeña sobre la frecuencia baja que se puede apreciar en la mayoría de la duración del movimiento. Al tratar de filtrar estas frecuencias se encontró que aunque se filtrara de nuevo todo el movimiento para estas frecuencias bajas el problema permanecía.

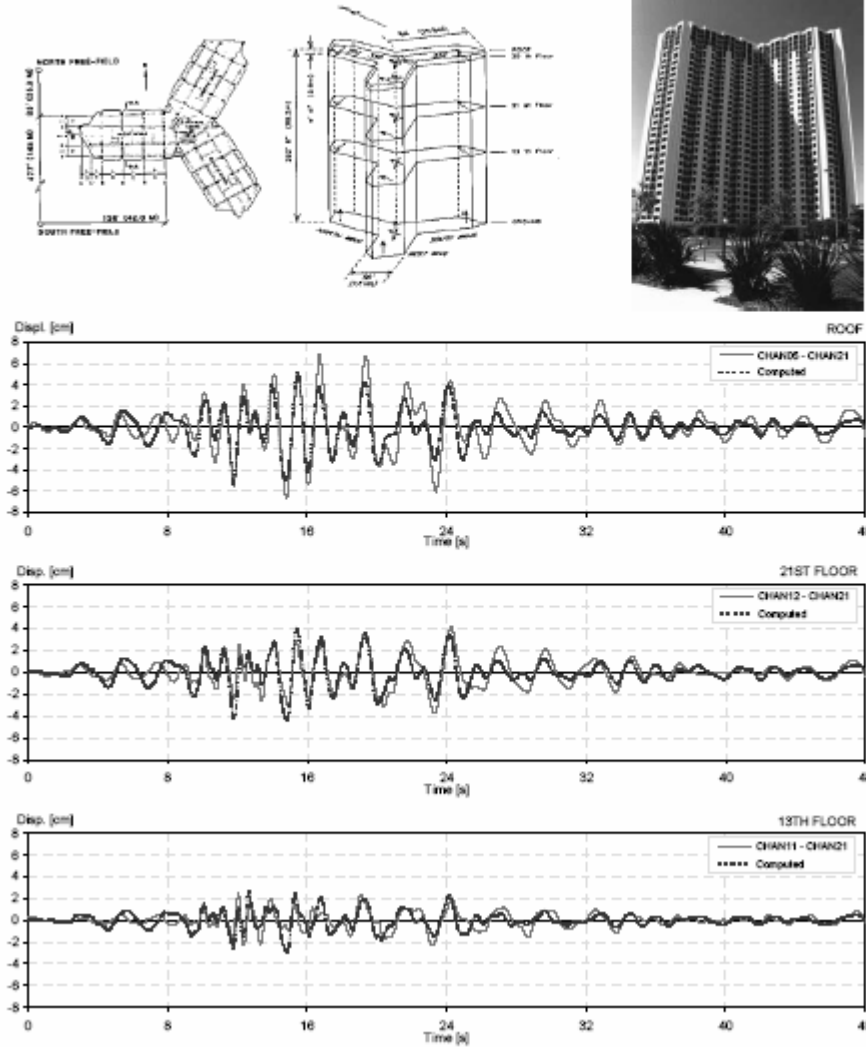
USGS Station: 1562  
 Location: Emeryville  
 Number of stories: 30  
 Use/Type: Residential Building

Earthquake: Loma Prieta  
 Component: NSref  
 Lateral Resisting System: RConcrete MRF

Building parameters:  
 $T_1 = 2.45$      $\zeta = 0.065$      $\omega_0 = 25$

**Figura 3.2.9.** Resultados de distorsiones para el edificio Emeryville Pacific Park Plaza durante el sismo de Loma Prieta, en el sentido Norte-Sur de la estructura.

El edificio Emeryville Pacific Park Plaza, el cual se encuentra sobre una delgada capa de suelo blando joven de la bahía de San Francisco, se pudo ver diferencias notables en los espectros de piso. Es posible que debido a la característica del suelo, los efectos de la interacción suelo-estructura sean mayores que en otros sitios del estado de California donde el suelo es más firme, introduciendo cabeceo en la estructura e impidiendo que los niveles de desplazamiento calculados alcancen aquellos registrados (Dunand et al., 2004). Además los efectos de torsión que se pueden dar en un edificio con tan alta irregularidad en planta, y que no se toman en cuenta en el modelo simplificado, pueden ser notables y evitar que los parámetros del modelo sean suficientes para reproducirlas. En las figuras 3.2.8 y 3.2.9 se muestran los resultados gráficos obtenidos para este edificio durante el sismo de Loma Prieta.

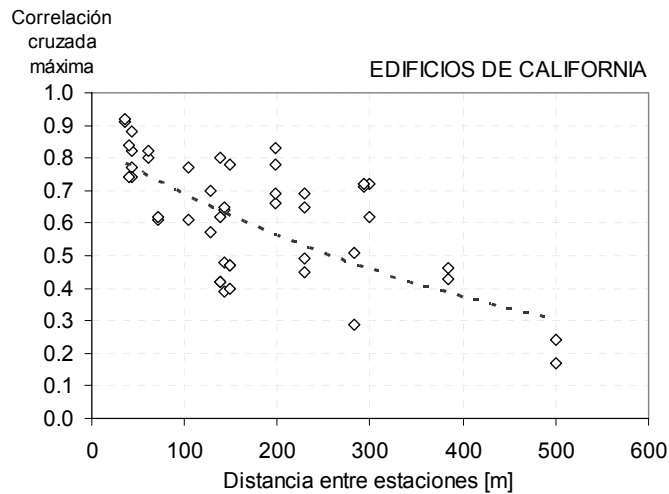
**Figura 3.3.2.** Correlación máxima entre la señal de campo libre y base de la estructura con respecto a la distancia entre ellas.

Una vez se encontraba el desfase de tiempo que había entre las dos señales para obtener la correlación máxima entre ellas, se obtuvo que a mayor distancia las correlaciones disminuyen de la forma mostrada en la figura 3.3.2. Las correlaciones que se encuentran por debajo de la línea media a distancias entre 100 y 300 m, corresponden a las estaciones de campo libre en donde fue necesario girar las historias registradas ángulos mayores a  $10^\circ$ . Cuando el giro consistía en invertir el sentido de los instrumentos las correlaciones dieron mayores de 0.80, al igual que en los casos donde el giro era pequeño (menor de  $10^\circ$ ). Los registros de campo libre donde las correlaciones resultaron por debajo de 0.60 no fueron utilizados para el análisis.

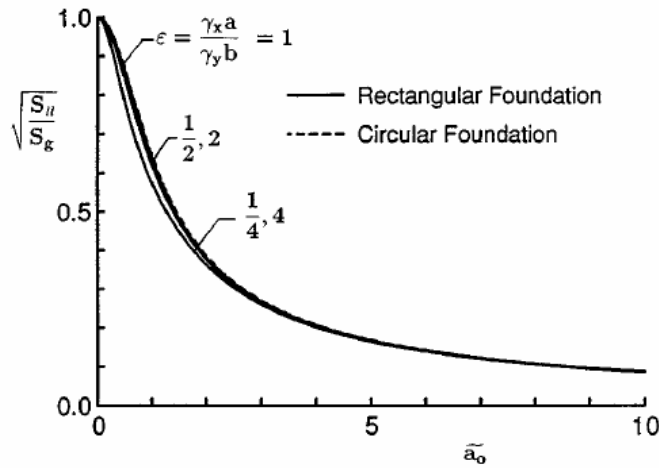
**Figura 3.4.1.** Función de transferencia para cimentaciones rectangulares y circulares. Figura 4 tomada de Veletsos et al (1997).

Con estas expresiones es posible encontrar las funciones de transferencia considerando el tipo de suelo y las dimensiones de la cimentación, en función del parámetro  $\tilde{\alpha}_0$ . En el trabajo de Veletsos se encontró que no importa la relación entre ancho y largo de la cimentación para el filtrado de las frecuencias altas, sino el área total de ésta. En la figura 3.4.1 se muestran los resultados para cimentaciones rectangulares con diferentes relaciones largo-ancho y el caso de la cimentación circular.

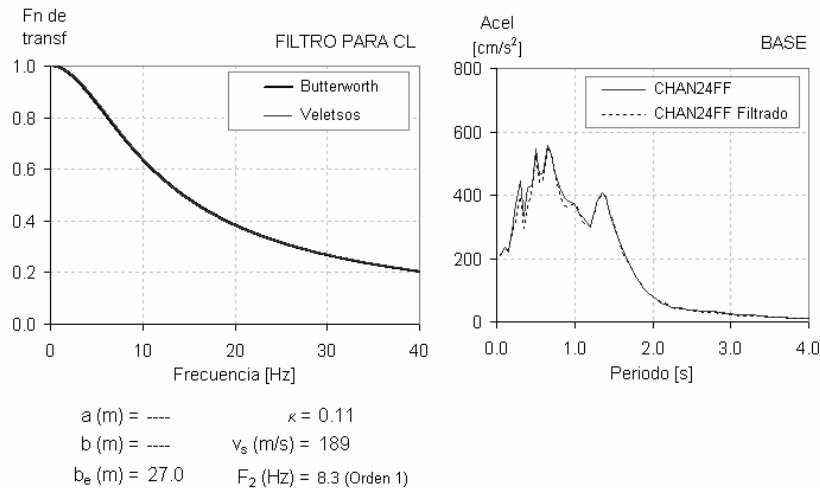
**Figura 3.4.5.** Filtrado de la señal de campo libre Norte-Sur en el edificio Emeryville PPP.

Aunque se encontraron los filtros Butterworth que se asemejaban a la función de transferencia teórica, los resultados no fueron los deseados y por lo tanto se realizó el procedimiento con tan solo unos edificios. La figura 3.4.5 muestra los valores obtenidos para el edificio Emeryville Pacific Park Plaza a partir de sus características, la función de transferencia teórica y la equivalente en un filtro Butterworth, y finalmente los espectros de la señal de campo libre antes y después de filtrarla. Se destaca que como la planta de este edificio es irregular, no tiene valores para  $a$  y  $b$ , y el parámetro  $b_e$  fue determinado empleando el área total de la planta. Como se puede ver en este caso, aunque el filtro Butterworth sí se acerca mucho al filtro teórico, la frecuencia de corte no es lo suficientemente baja como para eliminar el contenido de frecuencias altas que están presentes en el terreno y que son filtradas por la cimentación. De esta manera, los parámetros  $T$ ,  $\xi$  y  $\alpha$  que reproducirían los datos registrados en el edificio se asemejarían más a aquellos obtenidos para el estudio que consideró ISE que el que sólo consideró la estructura.

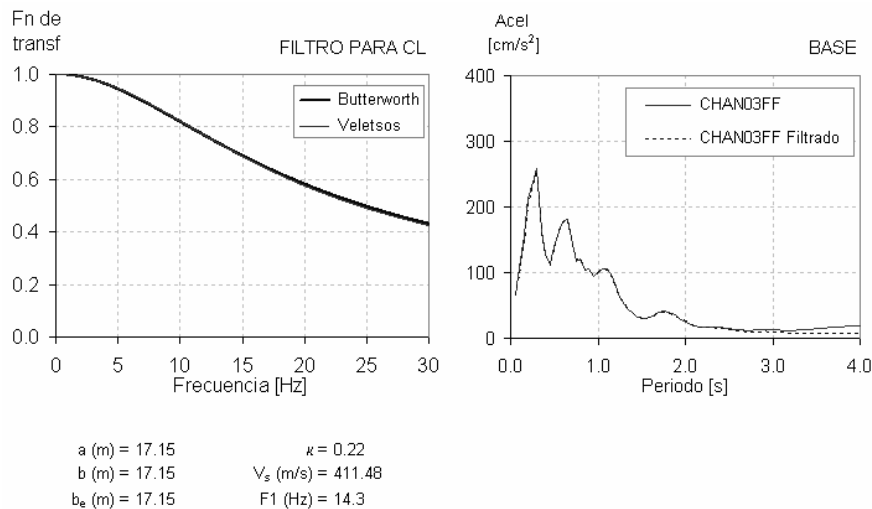
**Figura 3.4.6.** Filtrado de la señal de campo libre Este-Oeste en el edificio Hayward 13-St. School.

En el edificio Hayward 13-St. School, el cual tiene una planta cuadrada, se obtuvo una frecuencia de corte en el filtro Butterworth de 14.3 Hz, demostrando también que no es una frecuencia lo suficientemente baja para eliminar las altas frecuencias que se quieren filtrar para lograr reproducir el espectro registrado en la base del edificio. Teniendo en cuenta la alta dispersión que se tiene para el parámetro  $\kappa_a$ , se podría aumentar su valor para lograr que la curva teórica redujera su amplitud más drásticamente, y así obtener una frecuencia de corte en el filtro Butterworth menor, pero aún así, ésta no alcanza a ser tan pequeña para lograr una diferencia visible.

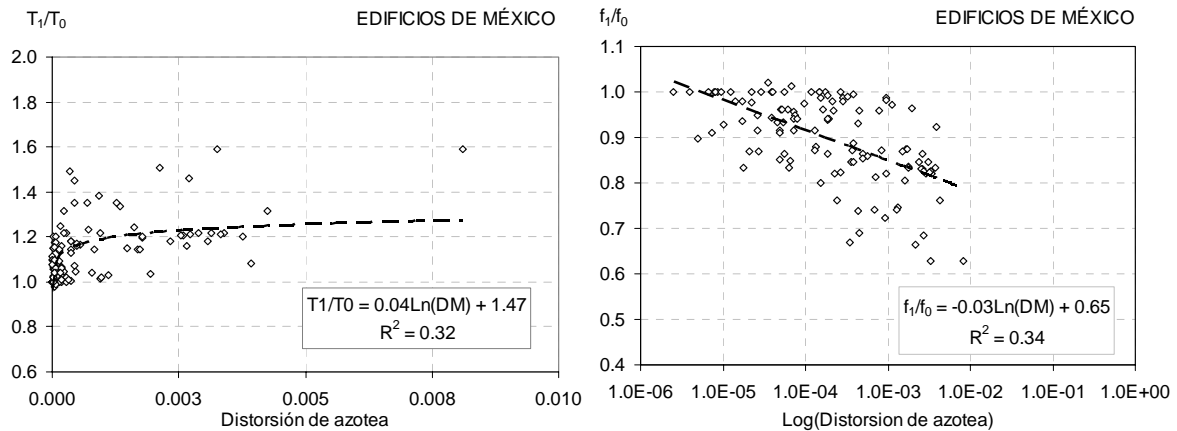
**Figura 4.1.4.** Elongación del periodo fundamental y reducción de la frecuencia natural de los edificios instrumentados en la ciudad de México.

Después de normalizar todos los periodos obtenidos para los edificios de México y relacionarlos con las distorsiones de entrepiso se obtuvo una gráfica con todos los puntos, de donde resultó una expresión logarítmica similar a las obtenidas en cada edificio, aunque con un coeficiente de determinación de 0.32. Al hacer la misma relación, pero esta vez con respecto a las frecuencias, también se obtiene una expresión logarítmica con un coeficiente de determinación de 0.34. Los edificios de California no fueron incluidos ya que por no haber registrado sismos de intensidades pequeñas, no se puede determinar cuál periodo es el que se amplifica.
