INSTITUTO DE INGENIERÍA

## VALIDACIÓN DE UN MODELO CONTINUO SIMPLIFICADO Y ESTUDIO PARAMÉTRICO DE EDIFICIOS INSTRUMENTADOS EN LA CIUDAD DE MÉXICO Y CALIFORNIA SUJETOS A SISMOS

### T E S I S

INGENIERÍA CIVIL – ESTRUCTURAS

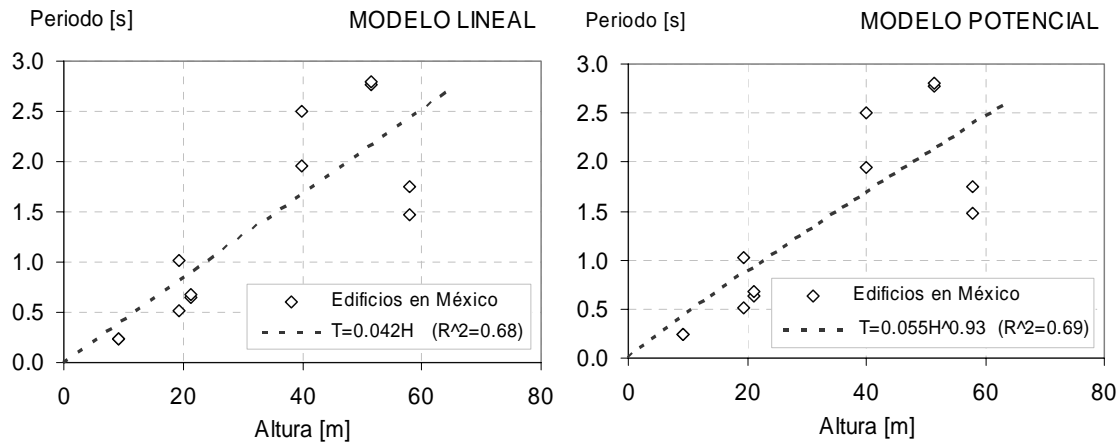
**Figura 4.2.1.** Modelo lineal y potencial de los periodos de los edificios mexicanos en función de su altura en metros.

Al graficar el periodo contra la altura en metros, se obtuvo que la relación lineal y potencial (sin restricción de coeficientes) son muy similares debido a que la potencia del segundo modelo fue de 0.93, lo que lo hace muy cercano a una potencia de 1.0, la cual indicaría una relación lineal. Existe una dispersión notable en ambos casos y efectivamente la diferencia entre un modelo y otro es muy sutil, tal como se muestra en la figura 4.2.1. Al mirar el coeficiente de determinación  $R^2$ , el cual varía de 0.68 en el modelo lineal a 0.69 en el modelo no lineal, se puede concluir que el segundo modelo es tan solo ligeramente superior al primero.

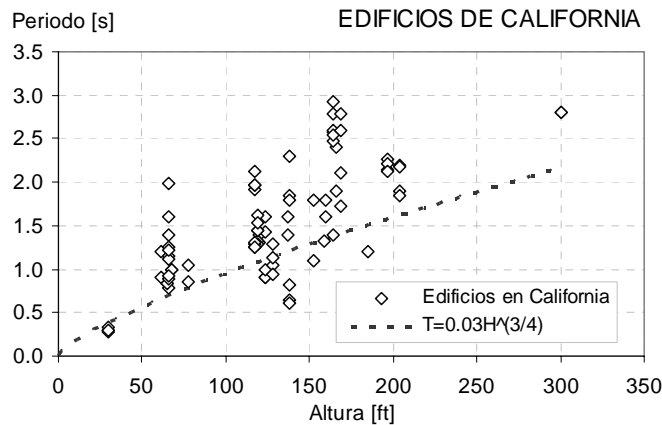
**Figura 4.2.3.** Periodos inferidos para los edificios de California comparados con la expresión propuesta en los códigos norteamericanos de diseño.

En donde el coeficiente  $C_t$  es igual a 0.03 para estructuras de marcos en concreto reforzado y la altura  $H$  se encuentra en pies. Para la misma expresión se obtiene un coeficiente  $C_t$  de 0.073 para calcular el periodo a partir de una altura en metros. Al graficar la expresión 4.2.1 junto con los puntos obtenidos para los edificios de California se encuentra que subestima el 87% de los periodos inferidos a partir de sismos fuertes y sólo subestima el 13% restante.

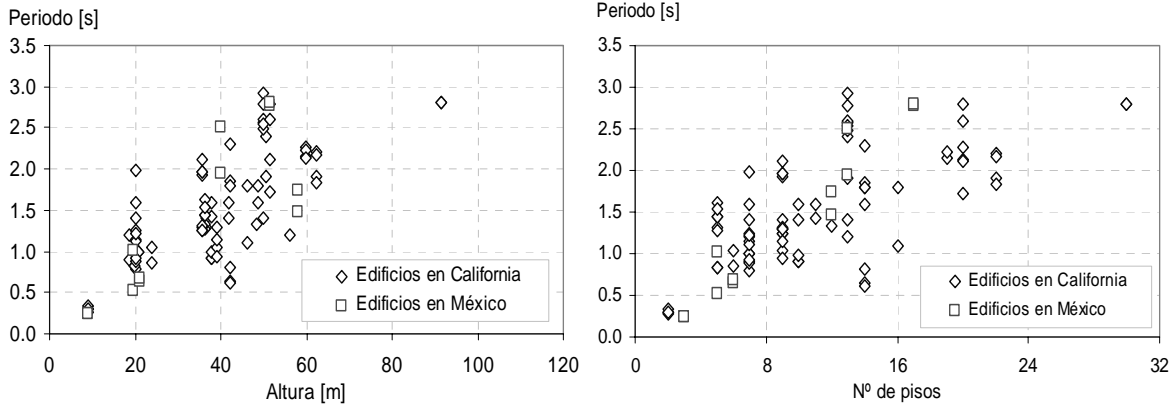
En general se puede apreciar que los edificios de México tienen un comportamiento similar al de los edificios de California, ubicándose dentro del mismo rango de puntos de estos últimos como se puede ver en la figura 4.2.6. Sin embargo, al graficar las tendencias obtenidas para los dos grupos de edificios se encuentra que aquellos ubicados en la ciudad de México son más flexibles que aquellos de California a pesar de haber sido reforzados y rehabilitados, y teniendo en cuenta que el sistema estructural de los edificios norteamericanos es sólo a base de marcos de concreto reforzado.

**Figura 2.4.6.** Periodos inferidos para los edificios de California y México con respecto a su altura en metros y al número de pisos.

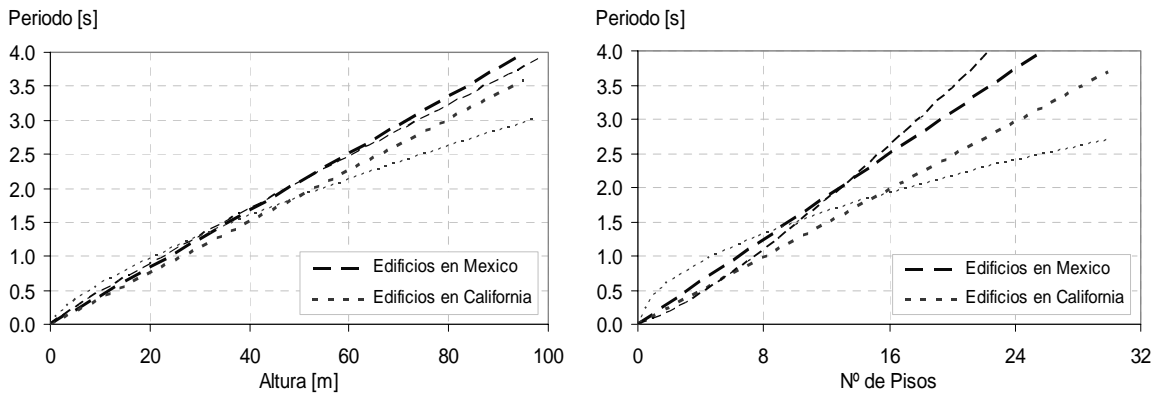
En la figura 2.4.7 se encuentran graficadas las tendencias obtenidas, en donde las líneas interrumpidas corresponden a los ajustes para los edificios mexicanos y las líneas punteadas a los edificios californianos. A su vez, las tendencias más gruesas representan los modelos lineales y las más delgadas los modelos potenciales. Sobre todo al comparar el periodo con el número de pisos se logra ver una diferencia en rigidez importante entre los dos conjuntos de edificios y recordando que el coeficiente de correlación entre los periodos inferidos a partir de sismos y aquellos estimados con las expresiones para el caso mexicano es de 0.97.

**Figura 2.4.7.** Modelos lineales y potenciales obtenidos para los edificios de México y California en función de la altura (izquierda) y el número de pisos (derecha).

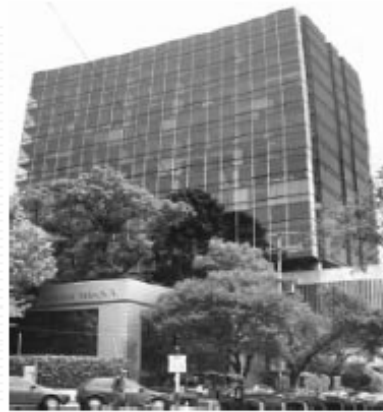
Earthquake: 28/05/92  
 Component: NSref  
 Lateral Resisting System: RConcrete MRF

Building parameters:  
 $T_1 = 2.45$      $\xi = 0.025$      $\alpha_0 = 12$

II Station: PC - C  
 Location: Mexico  
 Number of stories: 17  
 Use/Type: Office Building

Sismo	M	Origen	$T_B$ [s]	$\xi_B$ [%]	$\alpha_B$	Página
28/06/92	7.4	Falla Normal o Intraplaca	2.45	2.5	12	79
15/05/93	5.9	Subducción	2.40	2.5	7	80
24/10/93	6.6	Subducción	2.63	3.0	10	81
10/12/94	6.4	Falla Normal	2.63	3.2	9	82
14/09/95	7.3	Subducción	2.72	3.0	11	83
11/01/97	6.9	Falla Normal	2.80	2.0	10	84
15/06/99	7.0	Falla Normal	2.75	2.6	10	85
30/09/99	7.4	Falla Normal	2.77	2.5	9	86
21/07/00	5.9	Falla Normal	2.68	2.5	12	87
09/08/00	7.0	Subducción	2.80	2.0	12	88
22/01/03	7.6	Subducción	2.77	2.0	8	89

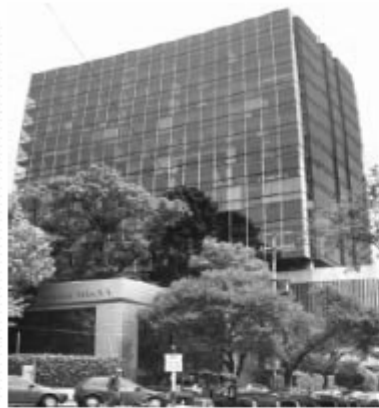
Earthquake: 15/05/93  
 Component: NSref  
 Lateral Resisting System: RConcrete MRF

Building parameters:  
 $T_1 = 2.40$      $\xi = 0.025$      $\alpha_0 = 7$

II Station: PC - C  
 Location: Mexico  
 Number of stories: 17  
 Use/Type: Office Building

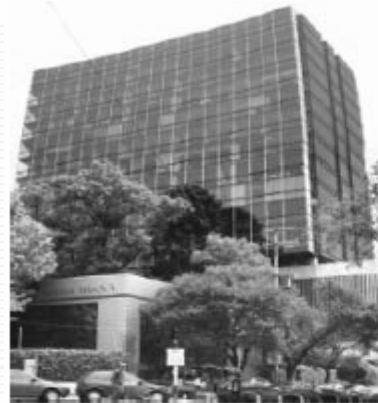
Earthquake: 24/10/93  
 Component: NSref  
 Lateral Resisting System: RConcrete MRF

Building parameters:  
 $T_1 = 2.63$      $\xi = 0.03$      $\alpha_0 = 10$

II Station: PC - C  
 Location: Mexico  
 Number of stories: 17  
 Use/Type: Office Building

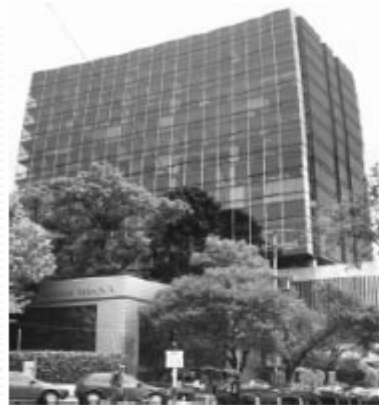
Earthquake: 10/12/94  
 Component: NSref  
 Lateral Resisting System: RConcrete MRF

Building parameters:  
 $T_1 = 2.63$      $\xi = 0.032$      $\alpha_0 = 9$

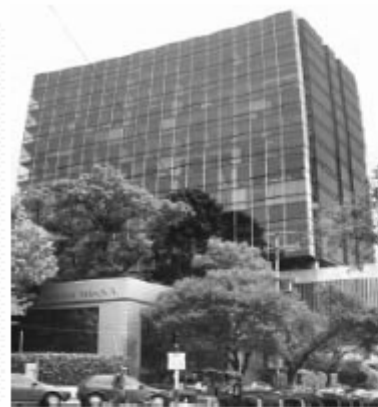
II Station: PC - C  
 Location: Mexico  
 Number of stories: 17  
 Use/Type: Office Building

Earthquake: 14/09/95  
 Component: NSref  
 Lateral Resisting System: RConcrete MRF

Building parameters:  
 $T_1 = 2.72$      $\xi = 0.03$      $\alpha_0 = 11$

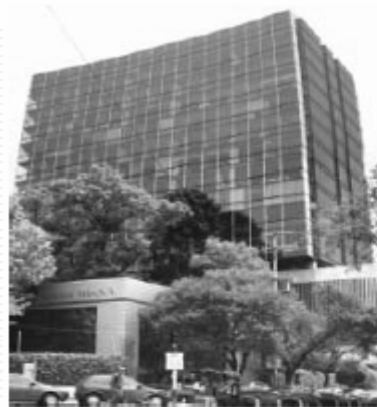
II Station: PC - C  
 Location: Mexico  
 Number of stories: 17  
 User/Type: Office Building

Earthquake: 11/01/97  
 Component: NSref  
 Lateral Resisting System: RConcrete MRF

Building parameters:  
 $T_1 = 2.80$      $\xi = 0.02$      $\alpha_0 = 10$

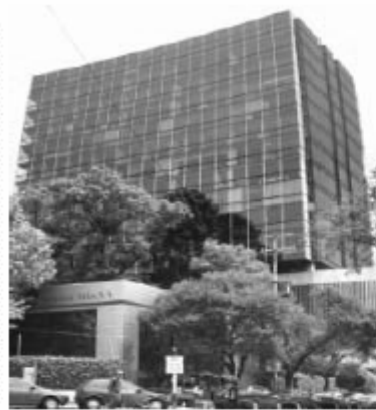
Earthquake: 15/06/99  
 Component: NSref  
 Lateral Resisting System: RConcrete MRF

Building parameters:  
 $T_1 = 2.75$      $\xi = 0.026$      $\alpha_0 = 10$

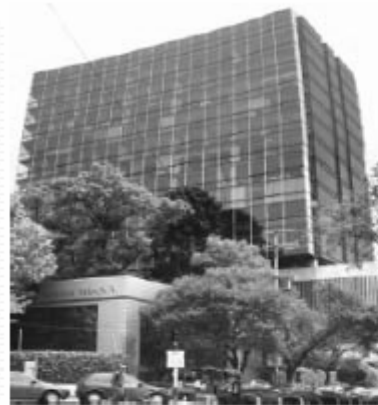
II Station: PC - C  
 Location: Mexico  
 Number of stories: 17  
 Use/Type: Office Building

Earthquake: 30/09/99  
 Component: NSref  
 Lateral Resisting System: RConcrete MRF

Building parameters:  
 $T_1 = 2.77$      $\xi = 0.025$      $\alpha_0 = 9$

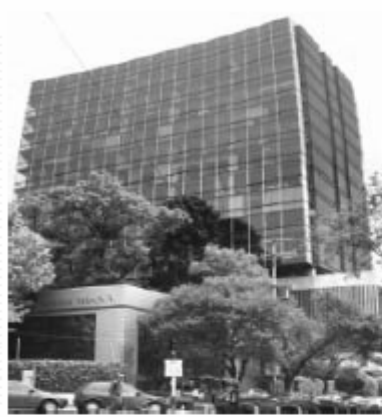
II Station: PC - C  
 Location: Mexico  
 Number of stories: 17  
 Use/Type: Office Building

Earthquake: 21/07/00  
 Component: NSref  
 Lateral Resisting System: RConcrete MRF

Building parameters:  
 $T_1 = 2.68$      $\zeta = 0.025$      $\alpha_0 = 12$

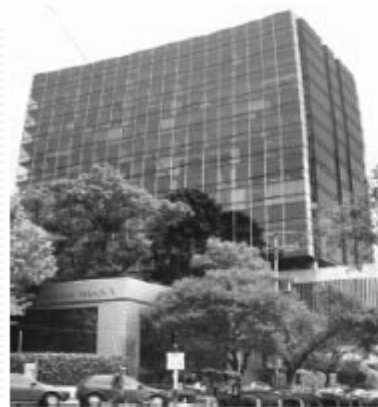
Earthquake: 09/08/00  
 Component: NSref  
 Lateral Resisting System: RConcrete MRF

Building parameters:  
 $T_1 = 2.80$      $\xi = 0.02$      $\alpha_0 = 12$

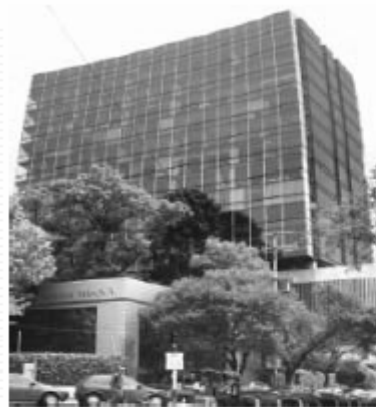
II Station: PC - C  
 Location: Mexico  
 Number of stories: 17  
 Use/Type: Office Building

Earthquake: 22/01/03  
 Component: NSref  
 Lateral Resisting System: RConcrete MRF

Building parameters:  
 $T_1 = 2.77$      $\xi = 0.02$      $\alpha_0 = 8$

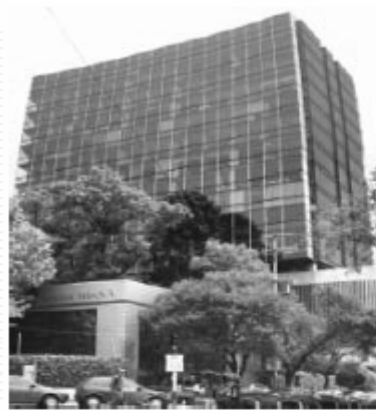
II Station: PC - C  
 Location: Mexico  
 Number of stories: 17  
 Use/Type: Office Building

Earthquake: 28/06/92  
 Component: EWref  
 Lateral Resisting System: RConcrete MRF

Building parameters:  
 $T_1 = 2.36$      $\xi = 0.03$      $\alpha_0 = 4$

Sismo	M	Origen	$T_B$ [s]	$\xi_B$ [%]	$\alpha_B$	Página
28/06/92	7.4	Falla Normal o Intraplaca	2.36	3.0	4	90
15/05/93	5.9	Subducción	2.50	3.5	3	91
24/10/93	6.6	Subducción	2.68	3.5	3	92
10/12/94	6.4	Falla Normal	2.70	2.0	3.65	93
14/09/95	7.3	Subducción	2.80	3.6	3	94
11/01/97	6.9	Falla Normal	2.82	2.5	3.65	95
15/06/99	7.0	Falla Normal	2.75	2.5	4	96
30/09/99	7.4	Falla Normal	2.83	2.0	3.5	97
21/07/00	5.9	Falla Normal	2.67	2.5	3.65	98
09/08/00	7.0	Subducción	2.82	2.0	3	99
22/01/03	7.6	Subducción	2.80	2.5	3	100

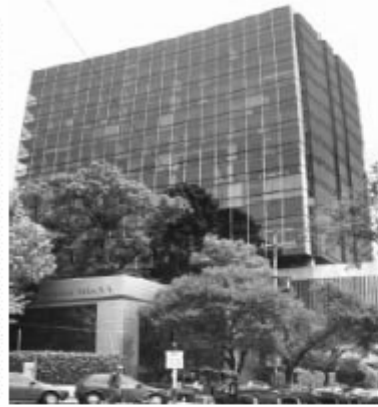
Earthquake: 15/05/93  
 Component: EWref  
 Lateral Resisting System: RConcrete MRF

Building parameters:  
 $T_1 = 2.50$       $\xi = 0.035$       $\alpha_0 = 3$

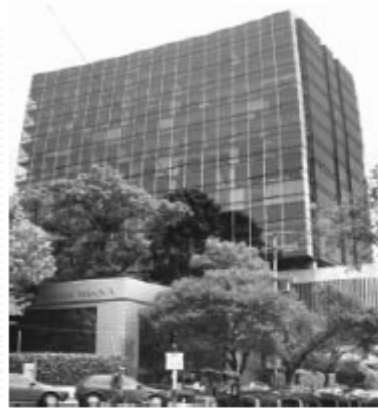
II Station: PC - C  
 Location: Mexico  
 Number of stories: 17  
 Use/Type: Office Building

Earthquake: 24/10/93  
 Component: EWref  
 Lateral Resisting System: RConcrete MRF

Building parameters:  
 $T_1 = 2.68$      $\xi = 0.035$      $\alpha_0 = 3$

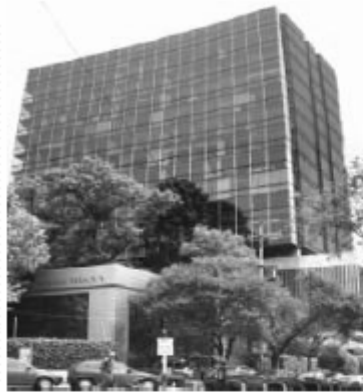
II Station: PC - C  
 Location: Mexico  
 Number of stories: 17  
 UserType: Office Building

Earthquake: 10/12/94  
 Component: EVref  
 Lateral Resisting System: RConcrete MRF

Building parameters:  
 $T_1 = 2.70$      $\zeta = 0.02$      $\alpha_0 = 3.65$

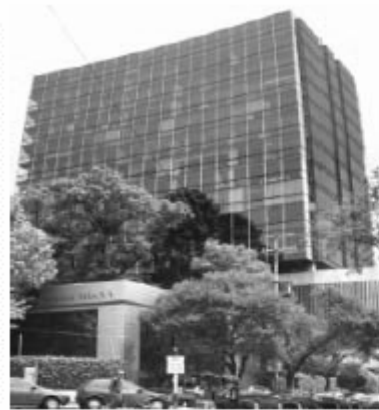
Earthquake: 14/09/95  
 Component: EWref  
 Lateral Resisting System: RConcrete MRF

Building parameters:  
 $T_1 = 2.80$      $\xi = 0.036$      $\alpha_0 = 3$

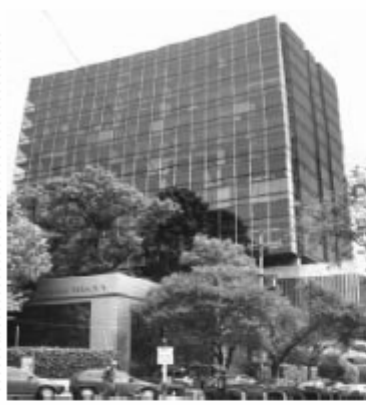
II Station: PC - C  
 Location: Mexico  
 Number of stories: 17  
 Use/Type: Office Building

Earthquake: 01/11/97  
 Component: EWref  
 Lateral Resisting System: RConcrete MRF

Building parameters:  
 $T_1 = 2.82$      $\xi = 0.025$      $\alpha_0 = 3.65$

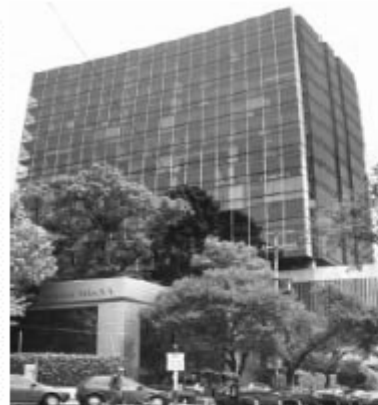
Il Station: PC - C  
 Location: Mexico  
 Number of stories: 17  
 Use/Type: Office Building

Earthquake: 15/05/99  
 Component: EWref  
 Lateral Resisting System: RConcrete MRF

Building parameters:  
 $T_1 = 2.75$      $\xi = 0.025$      $\alpha_0 = 4$

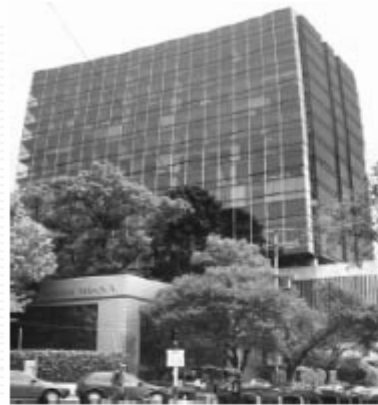
Earthquake: 30/09/99  
 Component: EWref  
 Lateral Resisting System: RConcrete MRF

Building parameters:  
 $T_1 = 2.83$      $\zeta = 0.02$      $\alpha_0 = 3.5$

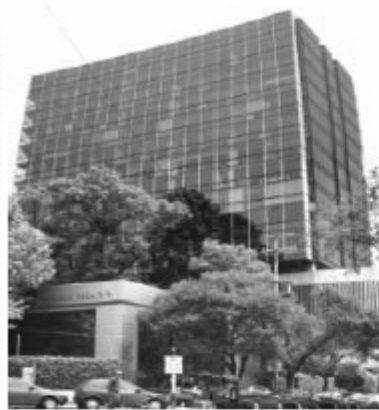
II Station: PC - C  
 Location: Mexico  
 Number of stories: 17  
 Use/Type: Office Building

Earthquake: 09/08/00  
 Component: EWRef  
 Lateral Resisting System: RConcrete MRF

Building parameters:  
 $T_1 = 2.82$      $\zeta = 0.02$      $\alpha_0 = 3$

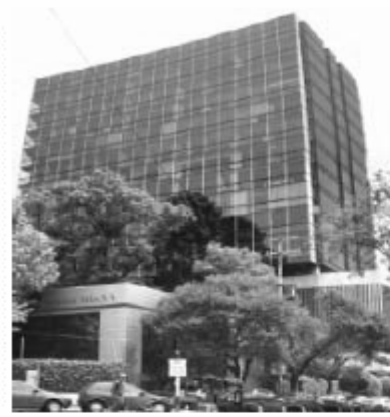
II Station: PC - C  
 Location: Mexico  
 Number of stories: 17  
 Use/Type: Office Building

Earthquake: 22/01/03  
 Component: EWref  
 Lateral Resisting System: RConcrete MRF

Building parameters:  
 $T_1 = 2.80$       $\xi = 0.025$       $\alpha_0 = 3$

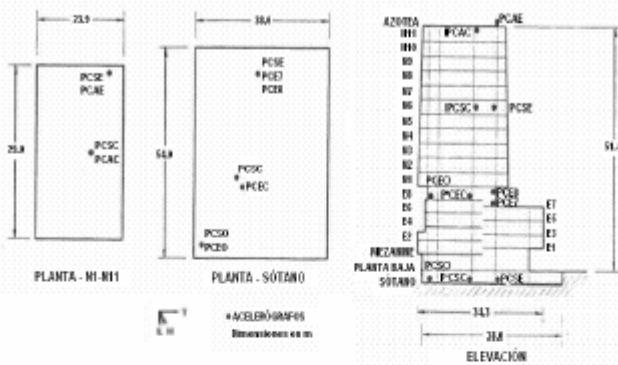
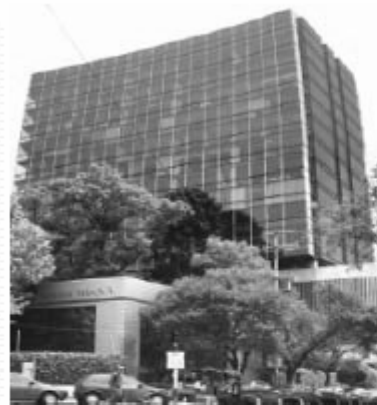
Earthquake: 28/06/92  
 Component: NSref  
 Lateral Resisting System: RConcrete MRF

Building parameters:  
 $T_1 = 2.28$      $\zeta = 0.028$      $\alpha_0 = 10$

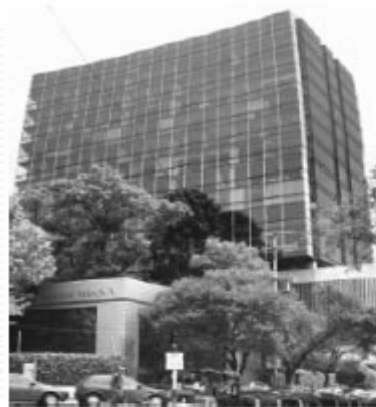
II Station: PC - E  
 Location: Mexico  
 Number of stories: 17  
 Use/Type: Office Building

Earthquake: 24/10/93  
 Component: NSref  
 Lateral Resisting System: RConcrete MRF

Building parameters:  
 $T_1 = 2.65$      $\xi = 0.028$      $\alpha_0 = 9$

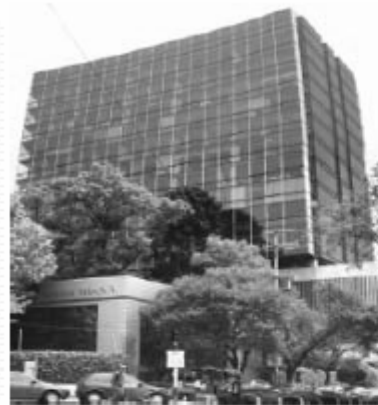
II Station: PC - E  
 Location: Mexico  
 Number of stories: 17  
 Use/Type: Office Building

Earthquake: 10/12/94  
 Component: NSref  
 Lateral Resisting System: RConcrete MRF

Building parameters:  
 $T_1 = 2.50$      $\xi = 0.038$      $\alpha_0 = 10$

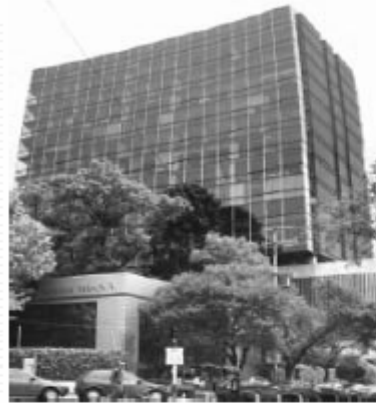
Earthquake: 14/09/95  
 Component: NSref  
 Lateral Resisting System: RConcrete MRF

Building parameters:  
 $T_1 = 2.72$      $\xi = 0.03$      $\alpha_0 = 11$

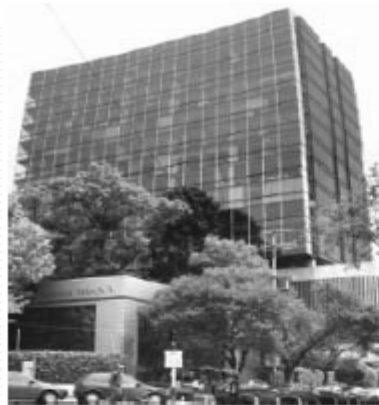
II Station: PC - E  
 Location: Mexico  
 Number of stories: 17  
 Use/Type: Commercial Building

Earthquake: 15/05/99  
 Component: NSref  
 Lateral Resisting System: RConcrete MRF

Building parameters:  
 $T_1 = 2.74$      $\xi = 0.03$      $\alpha_0 = 10$

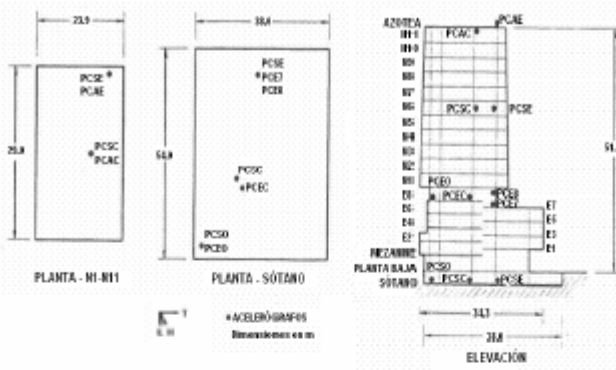
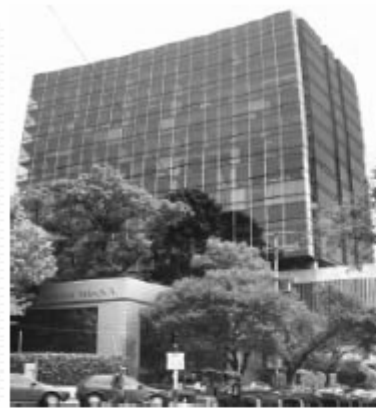
II Station: PC - E  
 Location: Mexico  
 Number of stories: 17  
 Use/Type: Office Building

Earthquake: 30/09/99  
 Component: NSref  
 Lateral Resisting System: RConcrete MRF

Building parameters:  
 $T_1 = 2.77$      $\xi = 0.02$      $\alpha_0 = 12$

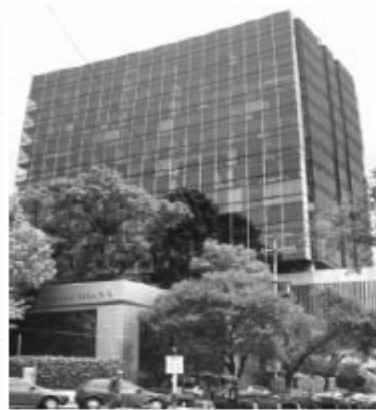
Earthquake: 21/07/00  
 Component: EWref  
 Lateral Resisting System: RConcrete MRF

Building parameters:  
 $T_1 = 2.57$      $\xi = 0.03$      $\alpha_0 = 12$

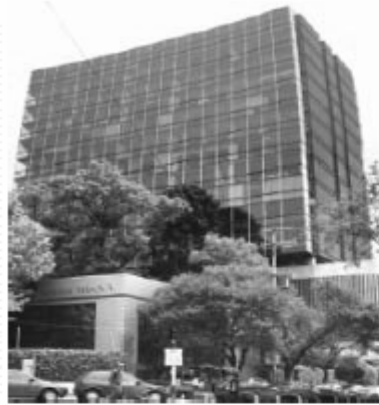
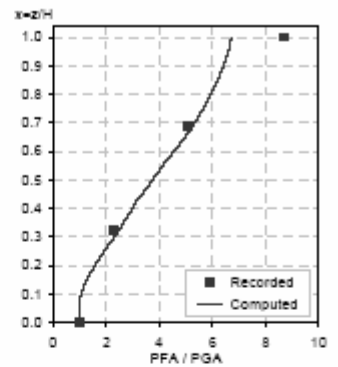
II Station: PC - E  
 Location: Mexico  
 Number of stories: 17  
 Use/Type: Office Building

Earthquake: 09/08/00  
 Component: NSref  
 Lateral Resisting System: RConcrete MRF

Building parameters:  
 $T_1 = 2.86$      $\zeta = 0.035$      $\alpha_0 = 10$

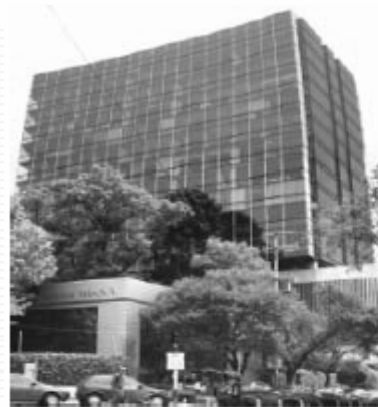
II Station: PC - E  
 Location: Mexico  
 Number of stories: 17  
 Use/Type: Office Building

Earthquake: 22/01/03  
 Component: NSref  
 Lateral Resisting System: RConcrete MRF

Building parameters:  
 $T_1 = 2.76$      $\xi = 0.025$      $\alpha_0 = 7.5$

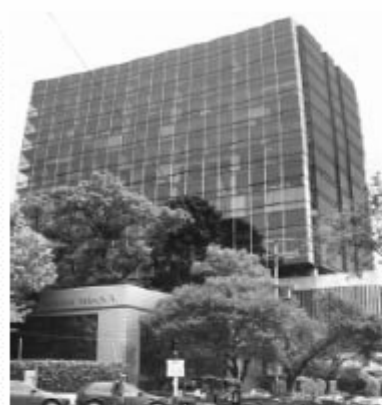
Earthquake: 28/06/92  
 Component: EVref  
 Lateral Resisting System: RConcrete MRF

Building parameters:  
 $T_1 = 2.33$      $\xi = 0.038$      $\alpha_0 = 2.5$

Sismo	M	Origen	$T_B$ [s]	$\xi_B$ [%]	$\alpha_B$	Página
28/06/92	7.4	Falla Normal o Intraplaca	2.33	3.8	2.5	111
24/10/93	6.6	Subducción	2.21	5.2	4	112
10/12/94	6.4	Falla Normal	2.26	5.0	4	113
14/09/95	7.3	Subducción	2.30	5.0	5	114
11/01/97	6.9	Falla Normal	2.32	5.5	4.5	115
15/06/99	7.0	Falla Normal	2.42	6.0	4.5	116
30/09/99	7.4	Falla Normal	2.40	3.0	4.5	117
21/07/00	5.9	Falla Normal	2.25	6.0	5	118
09/08/00	7.0	Subducción	2.43	5.0	3.5	119
22/01/03	7.6	Subducción	2.37	4.5	3.65	120

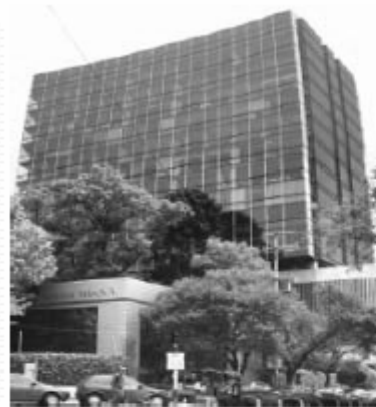
II Station: PC - E  
 Location: Mexico  
 Number of stories: 17  
 Use/Type: Office Building

Earthquake: 24/10/93  
 Component: EWref  
 Lateral Resisting System: RConcrete MRF

Building parameters:  
 $T_1 = 2.21$      $\xi = 0.052$      $\alpha_0 = 4$

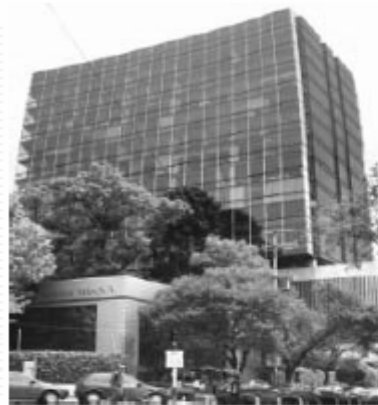
II Station: PC - E  
 Location: Mexico  
 Number of stories: 17  
 Use/Type: Office Building

Earthquake: 10/12/94  
 Component: EWref  
 Lateral Resisting System: RConcrete MRF

Building parameters:  
 $T_1 = 2.26$      $\xi = 0.05$      $\alpha_0 = 4$

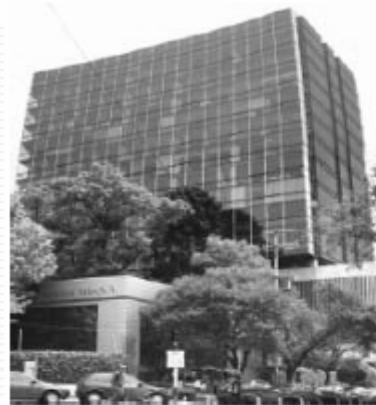
Earthquake: 14/09/95  
 Component: EWref  
 Lateral Resisting System: RConcrete MRF

Building parameters:  
 $T_1 = 2.32$      $\xi = 0.052$      $\alpha_0 = 5$

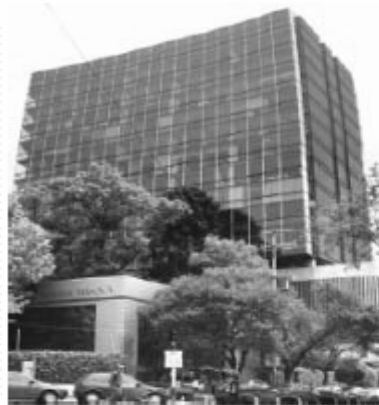
II Station: PC - E  
 Location: Mexico  
 Number of stories: 17  
 Use/Type: Office Building

Earthquake: 11/01/97  
 Component: EWref  
 Lateral Resisting System: RConcrete MRF

Building parameters:  
 $T_1 = 2.32$      $\xi = 0.055$      $\alpha_0 = 4.5$

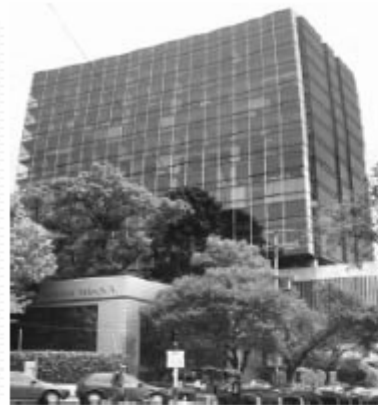
II Station: PC - E  
 Location: Mexico  
 Number of stories: 17  
 Use/Type: Office Building

Earthquake: 15/06/99  
 Component: EWref  
 Lateral Resisting System: RConcrete MRF

Building parameters:  
 $T_1 = 2.42$      $\xi = 0.06$      $\alpha_0 = 4.5$

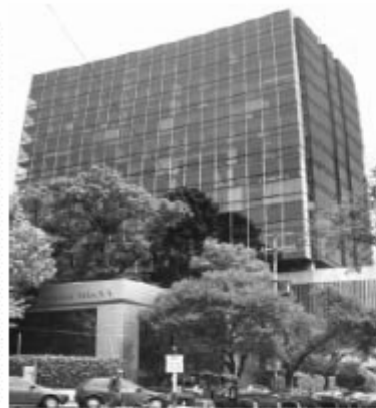
Earthquake: 30/09/99  
 Component: EWref  
 Lateral Resisting System: RConcrete MRF

Building parameters:  
 $T_1 = 2.40$      $\xi = 0.03$      $\omega_0 = 4.5$

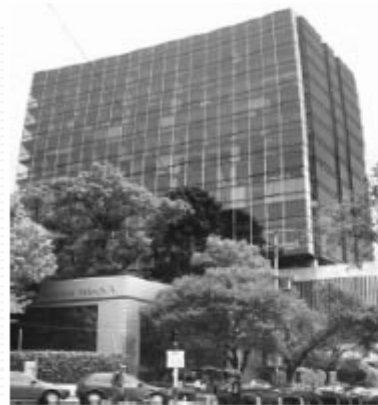
II Station: PC - E  
 Location: Mexico  
 Number of stories: 17  
 Use/Type: Office Building

Earthquake: 21/07/00  
 Component: EWref  
 Lateral Resisting System: RConcrete MRF

Building parameters:  
 $T_1 = 2.25$      $\xi = 0.06$      $\alpha_0 = 5$

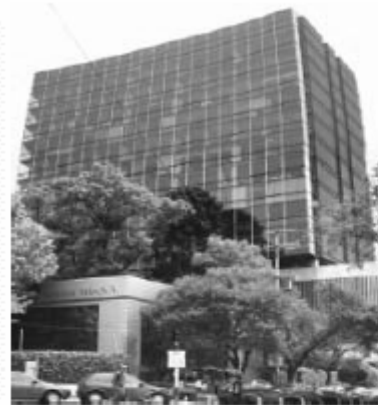
II Station: PC - E  
 Location: Mexico  
 Number of stories: 17  
 Use/Type: Office Building

Earthquake: 09/08/00  
 Component: EWref  
 Lateral Resisting System: RConcrete MRF

Building parameters:  
 $T_1 = 2.43$      $\xi = 0.05$      $\alpha_0 = 3.5$

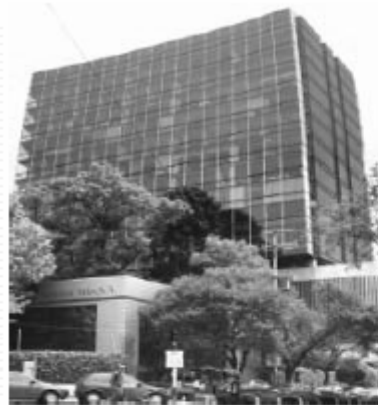
Earthquake: 22/01/03  
 Component: EWref  
 Lateral Resisting System: RConcrete MRF

Building parameters:  
 $T_1 = 2.37$      $\xi = 0.045$      $\alpha_0 = 3.65$

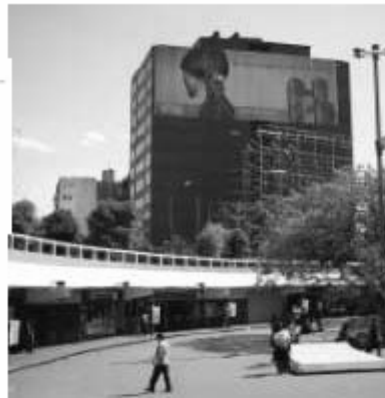
Earthquake: 29/07/93  
 Component: EWref  
 Lateral Resisting System: RConcrete MRF

Building parameters:  
 $T_1 = 1.30$      $\zeta = 0.05$      $\alpha_0 = 3$

El anexo contiene los resultados gráficos para el edificio JAL obtenidos con el programa SystemIDv1.8, los cuales consisten en una página para cada sismo estudiado, donde se incluye la información general del edificio, una foto y un esquema de éste, las historias de aceleración, espectros de piso y ampliaciones de la aceleración máxima registrada en la base con respecto a cada nivel del edificio.

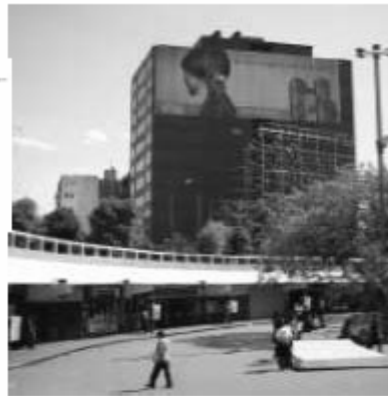
Earthquake: 24/10/93  
 Component: EWref  
 Lateral Resisting System: RConcrete MRF

II Station: JAL L - E  
 Location: Mexico  
 Number of stories: 13  
 Use/Type: Office Building

Building parameters:  
 $T_1 = 1.74$      $\xi = 0.054$      $\alpha_0 = 3.5$

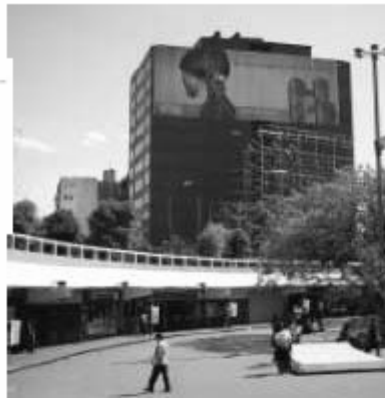
Earthquake: 10/12/94  
 Component: EWref  
 Lateral Resisting System: RConcrete MRF

Building parameters:  
 $T_1 = 1.90$      $\xi = 0.045$      $\alpha_0 = 3$

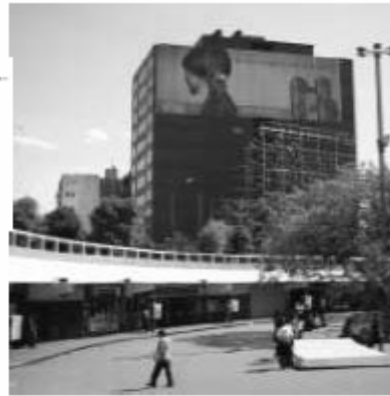
II Station: JAL L - E  
 Location: Mexico  
 Number of stories: 13  
 Use/Type: Office Building

Earthquake: 14/09/95  
 Component: EWref  
 Lateral Resisting System: RConcrete MRF

Building parameters:  
 $T_1 = 2.07$      $\xi = 0.06$      $\alpha_0 = 3.5$

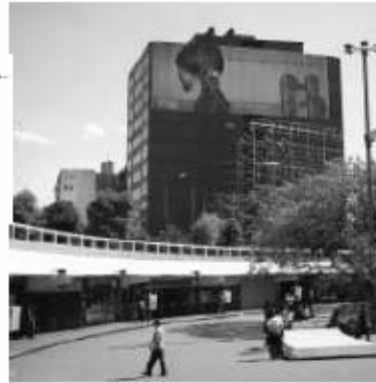
II Station: JAL L - E  
 Location: Mexico  
 Number of stories: 13  
 UserType: Office Building

Earthquake: 21/10/95  
 Component: Ewref  
 Lateral Resisting System: RConcrete MRF

Building parameters:  
 $T_1 = 1.94$      $\zeta = 0.05$      $\alpha_g = 3.5$

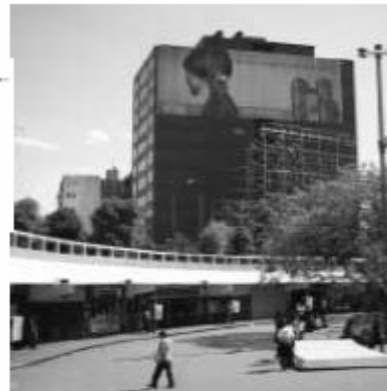
Earthquake: 16/12/97  
 Component: EWref  
 Lateral Resisting System: RConcrete MRF

Building parameters:  
 $T_1 = 1.23$      $\xi = 0.03$      $\alpha_0 = 3.5$

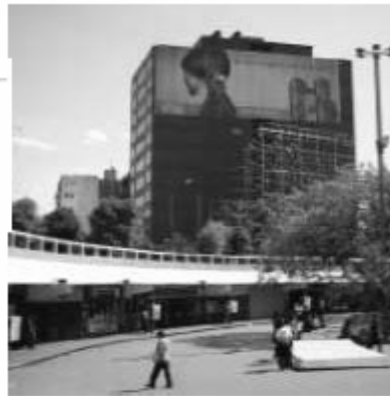
II Station: JAL L - E  
 Location: Mexico  
 Number of stories: 13  
 Use/Type: Office Building

Earthquake: 22/12/97  
 Component: EWref  
 Lateral Resisting System: RConcrete MRF

Building parameters:  
 $T_1 = 1.20$      $\zeta = 0.037$      $\alpha_0 = 4$

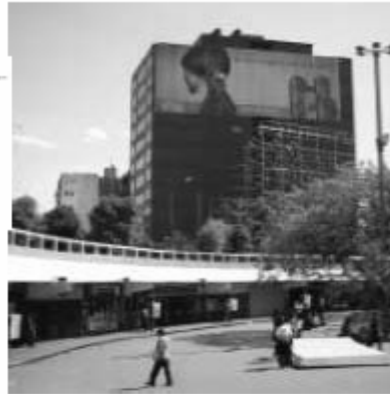
II Station: JAL L - E  
 Location: Mexico  
 Number of stories: 13  
 Use/Type: Office Building

Earthquake: 15/05/99  
 Component: EWref  
 Lateral Resisting System: RConcrete MRF

Building parameters:  
 $T_1 = 1.62$      $\zeta = 0.075$      $\alpha_0 = 6$

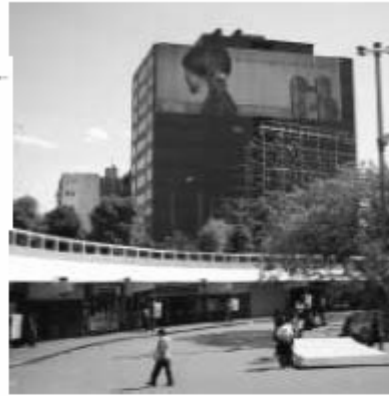
Earthquake: 30/09/00  
 Component: EWref  
 Lateral Resisting System: RConcrete MRF

Building parameters:  
 $T_1 = 1.81$      $\zeta = 0.07$      $\alpha_0 = 6$

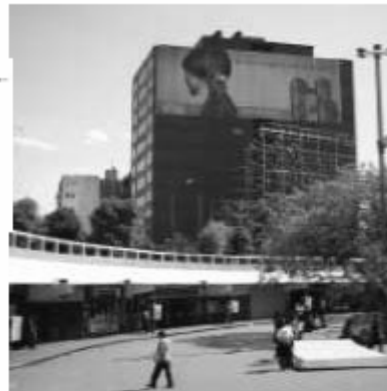
II Station: JAL L - E  
 Location: Mexico  
 Number of stories: 13  
 Use/Type: Office Building

Earthquake: 21/07/00  
 Component: EWref  
 Lateral Resisting System: RConcrete MRF

Building parameters:  
 $T_1 = 1.74$      $\xi = 0.06$      $\alpha_0 = 2.5$

Sismo	M	Origen	$T_B$ [s]	$\xi_B$ [%]	$\alpha_B$	Página
29/07/93	5.0	Falla Normal	1.30	5.0	3	122
24/10/93	6.6	Subducción	1.74	5.4	3.5	123
10/12/94	6.4	Falla Normal	1.90	4.5	3	124
14/09/95	7.3	Subducción	2.07	6.0	3.5	125
21/10/95	6.2	Falla Normal	1.94	5.0	3.5	126
16/12/97	5.5	Subducción	1.23	3.0	3.5	127
22/12/97	5.0	Subducción	1.20	3.7	4	128
15/06/99	7.0	Falla Normal	1.62	7.5	6	129
30/09/99	7.4	Falla Normal	1.81	7.0	6	130
21/07/00	5.9	Falla Normal	1.74	6.0	2.5	131
08/10/01	6.1	Falla Normal	1.50	4.0	3	132

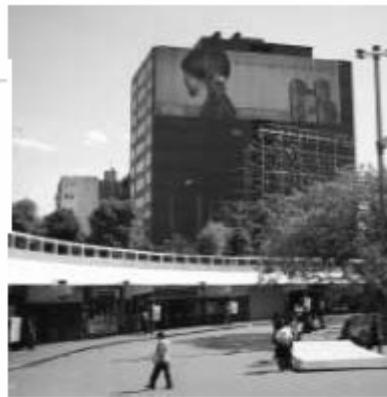
II Station: JAL L - E  
 Location: Mexico  
 Number of stories: 13  
 Use/Type: Office Building

Earthquake: 08/10/01  
 Component: EWref  
 Lateral Resisting System: RConcrete MRF

Building parameters:  
 $T_1 = 1.50$      $\xi = 0.04$      $\alpha_0 = 3$

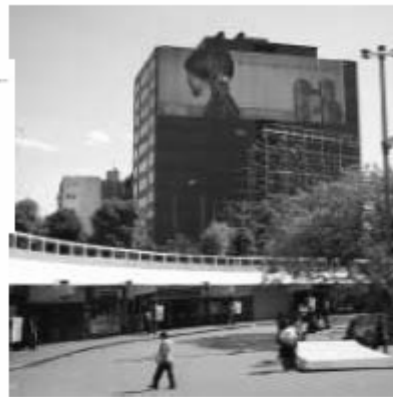
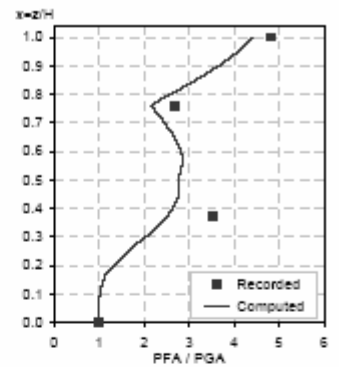
Earthquake: 29/07/93  
 Component: NSref  
 Lateral Resisting System: RConcrete MRF

Building parameters:  
 $T_1 = 2.40$      $\xi = 0.02$      $\alpha_0 = 6$

Sismo	M	Origen	$T_B$ [s]	$\xi_B$ [%]	$\alpha_B$	Página
29/07/93	5.0	Falla Normal	2.40	2.0	6	133
14/09/95	7.3	Subducción	2.60	4.0	8	134
21/10/95	6.2	Falla Normal	2.43	5.5	10	135
16/12/97	5.5	Subducción	1.46	4.0	2	136
22/12/97	5.0	Subducción	1.46	3.2	2.5	137
15/06/99	7.0	Falla Normal	1.92	6.5	8	138
30/09/99	7.4	Falla Normal	2.32	5.0	6	139
21/07/00	5.9	Falla Normal	2.02	5.2	5.5	140
08/10/01	6.1	Falla Normal	1.97	4.8	4	141

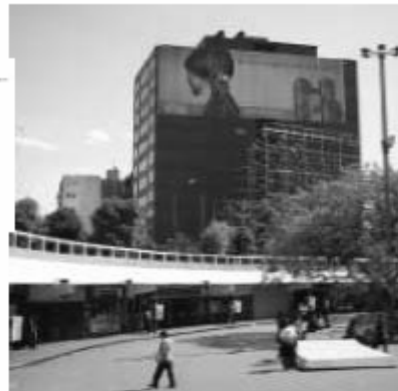
II Station: JAL T - E  
 Location: Mexico  
 Number of stories: 13  
 Use/Type: Office Building

Earthquake: 14/09/95  
 Component: NSref  
 Lateral Resisting System: RConcrete MRF

Building parameters:  
 $T_1 = 2.60$      $\zeta = 0.04$      $\alpha_0 = 8$

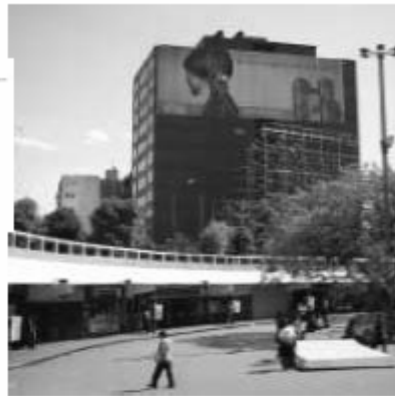
II Station: JAL T - E  
 Location: Mexico  
 Number of stories: 13  
 Use/Type: Office Building

Earthquake: 21/10/95  
 Component: Nsref  
 Lateral Resisting System: RConcrete MRF

Building parameters:  
 $T_1 = 2.43$      $\zeta = 0.055$      $\alpha_0 = 10$

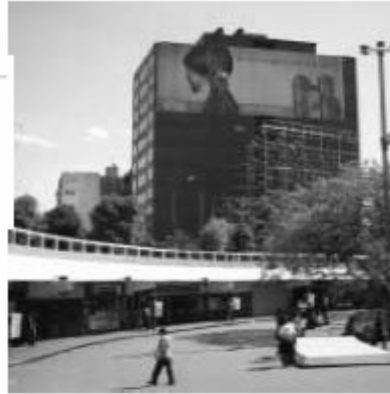
Earthquake: 16/12/97  
 Component: NSref  
 Lateral Resisting System: RConcrete MRF

Building parameters:  
 $T_1 = 1.46$      $\xi = 0.04$      $\alpha_0 = 2$

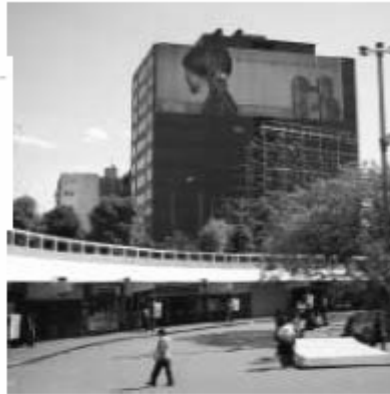
II Station: JAL T - E  
 Location: Mexico  
 Number of stories: 13  
 Use/Type: Office Building

Earthquake: 15/06/99  
 Component: NSref  
 Lateral Resisting System: RConcrete MRF

Building parameters:  
 $T_1 = 1.92$      $\zeta = 0.065$      $\alpha_0 = 8$

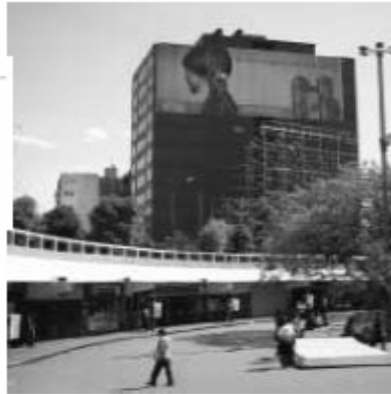
Il Station: JAL T - E  
 Location: Mexico  
 Number of stories: 13  
 Use/Type: Office Building

Earthquake: 21/07/00  
 Component: NSref  
 Lateral Resisting System: RConcrete MRF

Building parameters:  
 $T_1 = 2.02$      $\zeta = 0.052$      $\alpha_g = 5.5$

Sismo	M	Origen	$T_B$ [s]	$\xi_B$ [%]	$\alpha_B$	Página
29/07/93	5.0	Falla Normal	2.35	3.0	6.5	153
16/12/97	5.5	Subducción	1.45	5.0	4	154
22/12/97	5.0	Subducción	1.47	4.0	3	155
30/09/99	7.4	Falla Normal	1.98	5.5	5	156
21/07/00	5.9	Falla Normal	2.02	5.5	6	157
08/10/01	6.1	Falla Normal	1.99	5.5	5	158

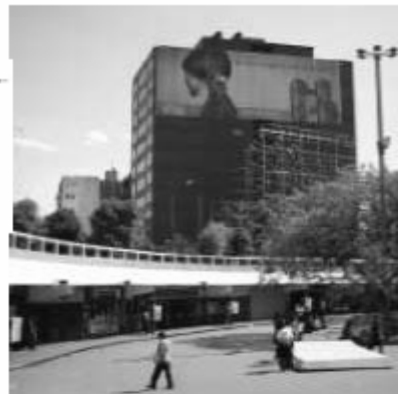
Earthquake: 29/07/93  
 Component: EWref  
 Lateral Resisting System: RConcrete MRF

Building parameters:  
 $T_1 = 1.29$      $\zeta = 0.05$      $\alpha_0 = 5$

Sismo	M	Origen	$T_B$ [s]	$\xi_B$ [%]	$\alpha_B$	Página
29/07/93	5.0	Falla Normal	1.29	5.0	5	142
24/10/93	6.6	Subducción	1.79	5.0	5	143
10/12/94	6.4	Falla Normal	1.94	5.0	4	144
14/09/95	7.3	Subducción	2.03	5.0	4.5	145
21/10/95	6.2	Falla Normal	1.94	5.0	4	146
16/12/97	5.5	Subducción	1.23	3.0	3	147
22/12/97	5.0	Subducción	1.15	4.5	4.5	148
15/06/99	7.0	Falla Normal	1.64	5.5	8	149
30/09/99	7.4	Falla Normal	1.90	5.5	5	150
21/07/00	5.9	Falla Normal	1.72	5.0	1.9	151
08/10/01	6.1	Falla Normal	1.45	4.8	1.5	152

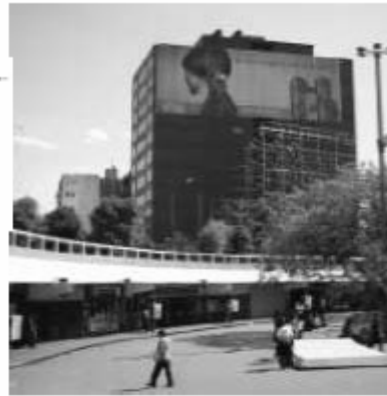
II Station: JAL L - W  
 Location: Mexico  
 Number of stories: 13  
 Use/Type: Office Building

Earthquake: 24/10/93  
 Component: EWref  
 Lateral Resisting System: RConcrete MRF

Building parameters:  
 $T_1 = 1.79$      $\xi = 0.05$      $\alpha_0 = 5$

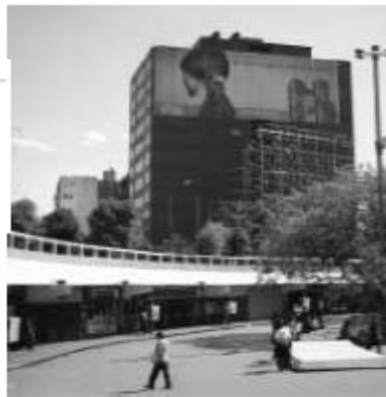
II Station: JAL L - W  
 Location: Mexico  
 Number of stories: 13  
 Use/Type: Office Building

Earthquake: 10/12/94  
 Component: EWref  
 Lateral Resisting System: RConcrete MRF

Building parameters:  
 $T_1 = 1.94$      $\xi = 0.05$      $\alpha_0 = 4$

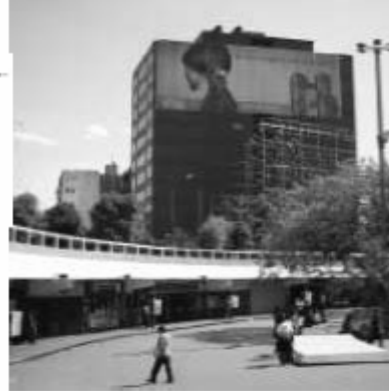
Earthquake: 14/09/95  
 Component: EWref  
 Lateral Resisting System: RConcrete MRF

Building parameters:  
 $T_1 = 2.01$      $\xi = 0.05$      $\alpha_0 = 5$

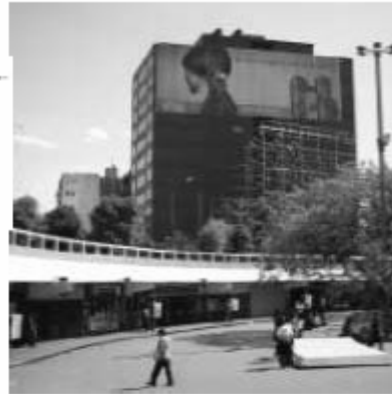
II Station: JAL L - W  
 Location: Mexico  
 Number of stories: 13  
 Use/Type: Office Building

Earthquake: 10/21/95  
 Component: EWref  
 Lateral Resisting System: RConcrete MRF

Building parameters:  
 $T_1 = 1.94$      $\xi = 0.05$      $\alpha_0 = 4$

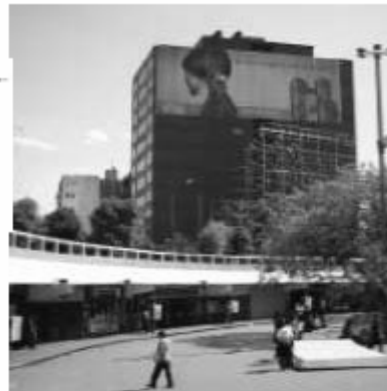
II Station: JAL L - W  
 Location: Mexico  
 Number of stories: 13  
 Use/Type: Office Building

Earthquake: 16/12/97  
 Component: EWref  
 Lateral Resisting System: RConcrete MRF

Building parameters:  
 $T_1 = 1.23$      $\xi = 0.03$      $\alpha_0 = 3$

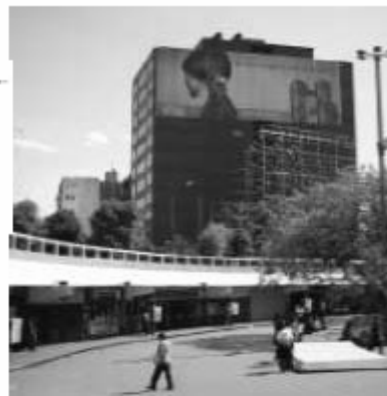
Earthquake: 22/12/97  
 Component: EWref  
 Lateral Resisting System: RConcrete MRF

Building parameters:  
 $T_1 = 1.15$      $\xi = 0.045$      $\alpha_0 = 4.5$

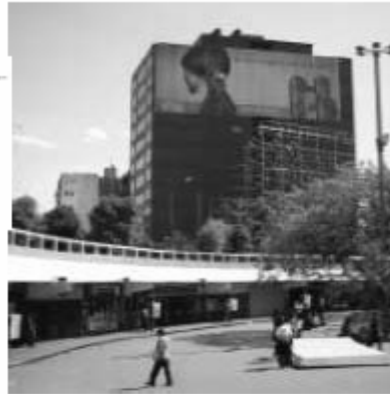
II Station: JAL L - W  
 Location: Mexico  
 Number of stories: 13  
 Use/Type: Office Building

Earthquake: 15/06/99  
 Component: EWref  
 Lateral Resisting System: RConcrete MRF

Building parameters:  
 $T_1 = 1.64$      $\zeta = 0.055$      $\alpha_0 = 8$

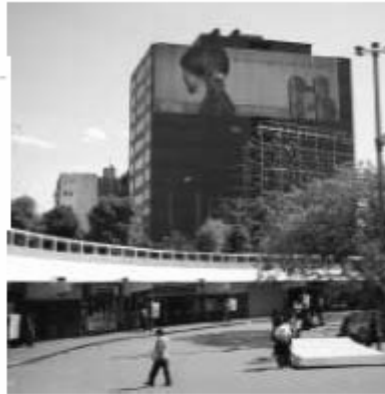
II Station: JAL L - W  
 Location: Mexico  
 Number of stories: 13  
 Use/Type: Office Building

Earthquake: 30/09/99  
 Component: EWref  
 Lateral Resisting System: RConcrete MRF

Building parameters:  
 $T_1 = 1.78$      $\zeta = 0.055$      $\alpha_0 = 9$

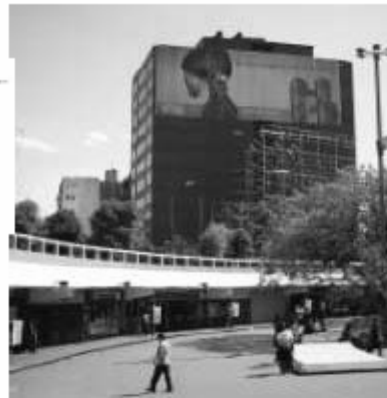
Earthquake: 21/07/00  
 Component: EWref  
 Lateral Resisting System: RConcrete MRF

Building parameters:  
 $T_1 = 1.72$      $\xi = 0.05$      $\alpha_0 = 1.9$

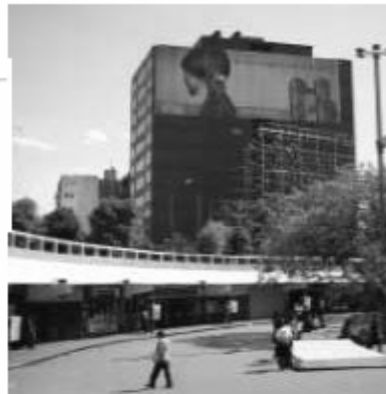
14

II Station: JAL L - W  
 Location: Mexico  
 Number of stories: 13  
 Use/Type: Office Building

Earthquake: 08/10/01  
 Component: EWref  
 Lateral Resisting System: RConcrete MRF

Building parameters:  
 $T_1 = 1.45$      $\zeta = 0.048$      $\alpha_0 = 1.5$

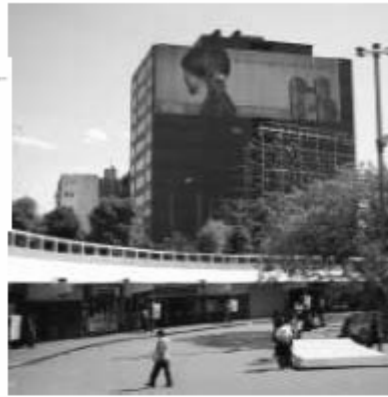
II Station: JAL T - W  
 Location: Mexico  
 Number of stories: 13  
 Use/Type: Office Building

Earthquake: 29/07/93  
 Component: NSref  
 Lateral Resisting System: RConcrete MRF

Building parameters:  
 $T_1 = 2.35$      $\xi = 0.03$      $\alpha_0 = 6.5$

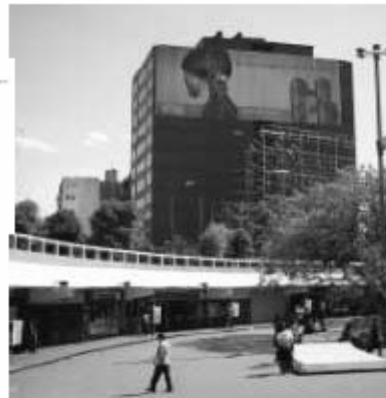
II Station: JAL T - W  
 Location: Mexico  
 Number of stories: 13  
 Use/Type: Office Building

Earthquake: 22/12/97  
 Component: NSref  
 Lateral Resisting System: RConcrete MRF

Building parameters:  
 $T_1 = 1.47$      $\xi = 0.04$      $\alpha_0 = 3$

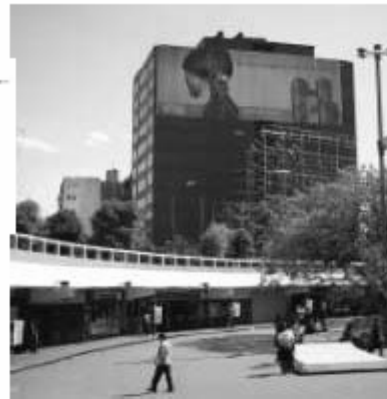
II Station: JAL T - W  
 Location: Mexico  
 Number of stories: 13  
 Use/Type: Office Building

Earthquake: 30/09/99  
 Component: NSref  
 Lateral Resisting System: RConcrete MRF

Building parameters:  
 $T_1 = 1.98$      $\zeta = 0.055$      $\alpha_0 = 5$

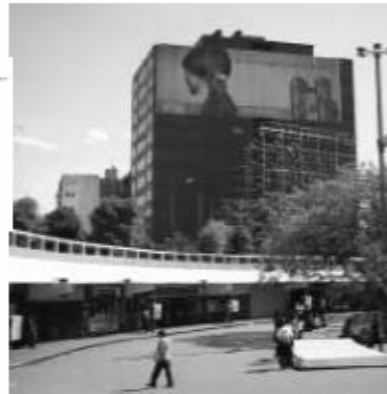
II Station: JAL T - W  
 Location: Mexico  
 Number of stories: 13  
 Use/Type: Office Building

Earthquake: 21/07/00  
 Component: NSref  
 Lateral Resisting System: RConcrete MRF

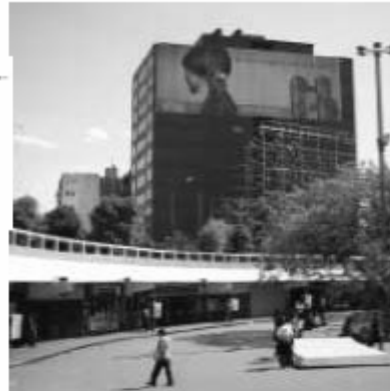
Building parameters:  
 $T_1 = 2.02$      $\xi = 0.055$      $\alpha_0 = 6$

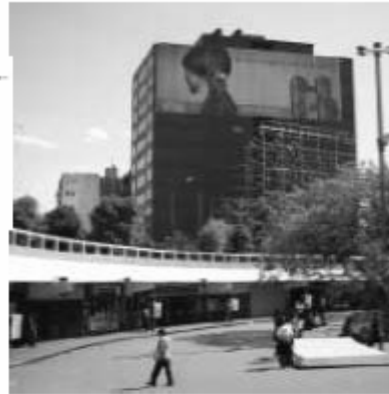
II Station: JAL T - W  
 Location: Mexico  
 Number of stories: 13  
 Use/Type: Office Building

Earthquake: 08/10/01  
 Component: NSref  
 Lateral Resisting System: RConcrete MRF

Building parameters:  
 $T_1 = 1.99$      $\xi = 0.055$      $\alpha_0 = 5$

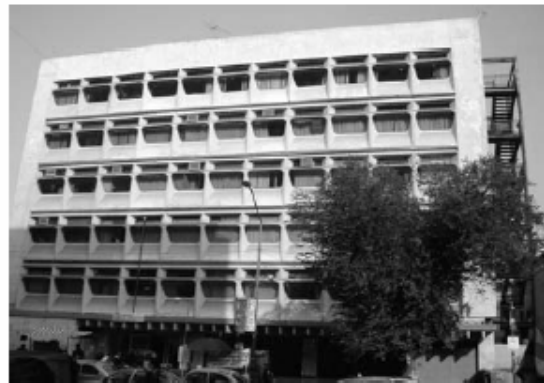
Earthquake: 07/06/92  
 Component: NSref  
 Lateral Resisting System: RConcrete MRF

Building parameters:  
 $T_1 = 1.16$      $\xi = 0.047$      $\alpha_0 = 6$

El anexo contiene los resultados gráficos para el edificio MJ obtenidos con el programa SystemIDv1.8, los cuales consisten en una página para cada sismo estudiado, donde se incluye la información general del edificio, una foto y un esquema de éste, las historias de aceleración, espectros de piso y amplificaciones de la aceleración máxima registrada en la base con respecto a cada nivel del edificio.

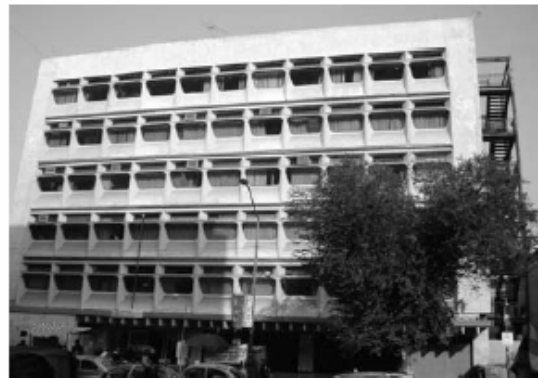
Il Station: MJ L - E  
 Location: Mexico  
 Number of stories: 6  
 Use/Type: Commercial Building

Earthquake: 15/05/93  
 Component: NSref  
 Lateral Resisting System: RConcrete MRF

Building parameters:  
 $T_1 = 0.58$      $\xi = 0.04$      $\alpha_0 = 3.5$

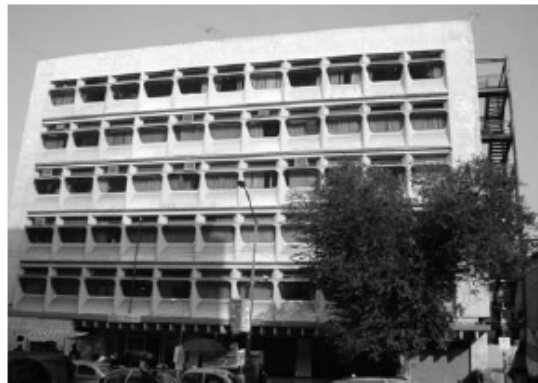
Il Station: MJ L - E  
 Location: Mexico  
 Number of stories: 6  
 Use/Type: Commercial Building

Earthquake: 14/09/95  
 Component: NSref  
 Lateral Resisting System: RConcrete MRF

Building parameters:  
 $T_1 = 0.63$      $\xi = 0.045$      $\alpha_0 = 4$

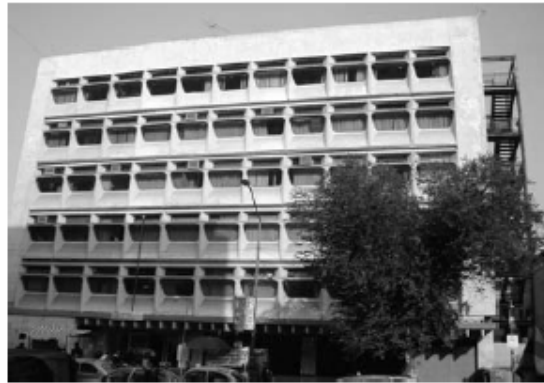
Earthquake: 09/10/95  
 Component: NSref  
 Lateral Resisting System: RConcrete MRF

Building parameters:  
 $T_1 = 0.60$      $\xi = 0.04$      $\alpha_0 = 4$

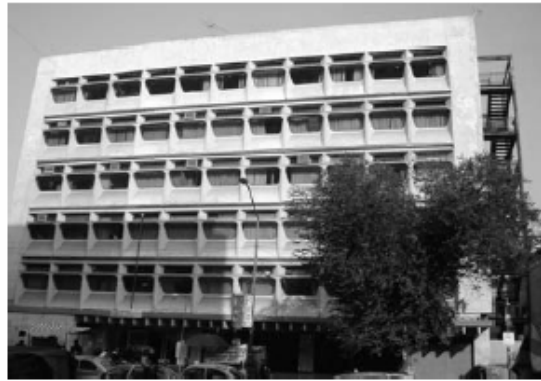
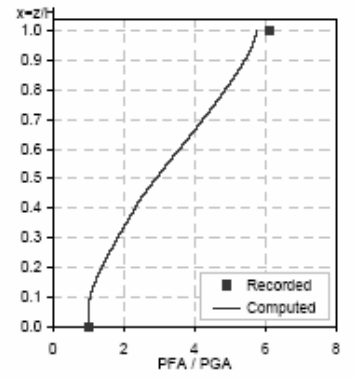
Il Station: MJ L - E  
 Location: Mexico  
 Number of stories: 6  
 Use/Type: Commercial Building

Earthquake: 15/07/98  
 Component: NSref  
 Lateral Resisting System: RConcrete MRF

Building parameters:  
 $T_1 = 0.58$      $\xi = 0.03$      $\alpha_0 = 2$

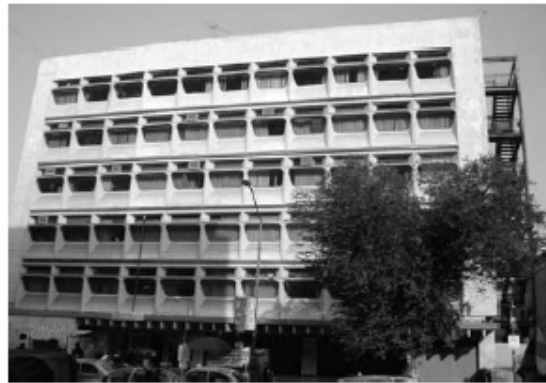
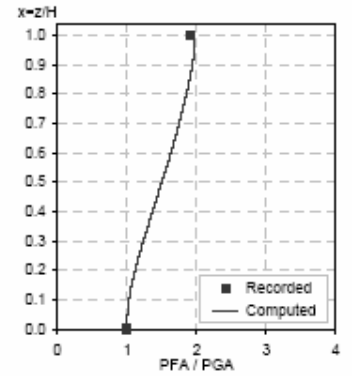
Il Station: MJ L - E  
 Location: Mexico  
 Number of stories: 6  
 Use/Type: Commercial Building

Earthquake: 11/01/97  
 Component: NSref  
 Lateral Resisting System: RConcrete MRF

Building parameters:  
 $T_1 = 0.60$      $\xi = 0.025$      $\alpha_0 = 4$

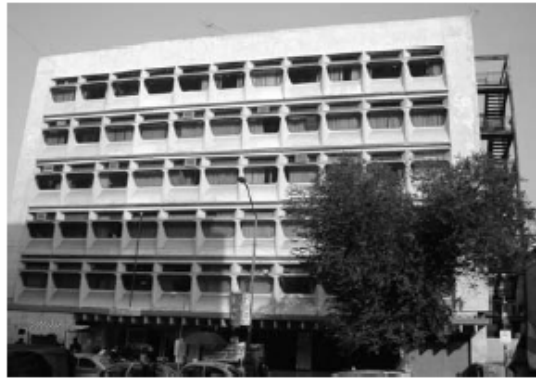
II Station: MJ L - E  
 Location: Mexico  
 Number of stories: 6  
 Use/Type: Commercial Building

Earthquake: 22/05/97  
 Component: NSref  
 Lateral Resisting System: RConcrete MRF

Building parameters:  
 $T_1 = 0.59$      $\xi = 0.03$      $\alpha_0 = 2.5$
