INSTITUTO DE INGENIERÍA

## VALIDACIÓN DE UN MODELO CONTINUO SIMPLIFICADO Y ESTUDIO PARAMÉTRICO DE EDIFICIOS INSTRUMENTADOS EN LA CIUDAD DE MÉXICO Y CALIFORNIA SUJETOS A SISMOS

### T E S I S

INGENIERÍA CIVIL – ESTRUCTURAS

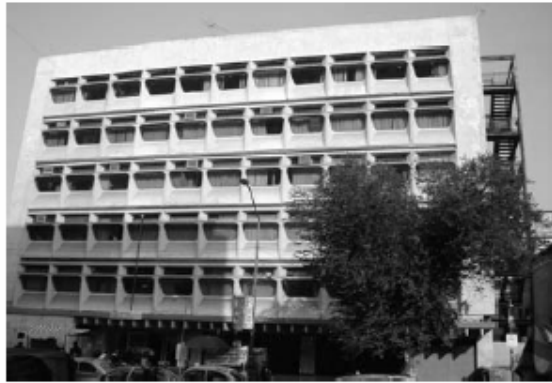
Il Station: MJ L - E  
 Location: Mexico  
 Number of stories: 6  
 Use/Type: Office Building

Earthquake: 20/04/98  
 Component: NSref  
 Lateral Resisting System: RConcrete MRF

Building parameters:  
 $T_1 = 0.59$      $\xi = 0.028$      $\alpha_0 = 2$

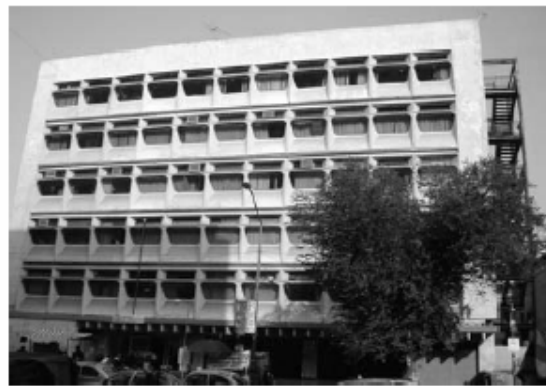
Earthquake: 15/06/99  
 Component: NSref  
 Lateral Resisting System: RConcrete MRF

Building parameters:  
 $T_1 = 0.62$      $\xi = 0.02$      $\alpha_0 = 2.5$

Sismo	M	Origen	$T_B$ [s]	$\xi_B$ [%]	$\alpha_B$	Página
07/06/92*	5.0	Subducción	1.18	2.7	2	170
15/05/93	5.8	Subducción	0.50	3.0	3	171
14/09/95	7.3	Subducción	0.62	4.0	4	172
09/10/95	7.3	Subducción	0.60	4.0	3.5	173
15/07/96*	6.5	Subducción	0.55	4.5	3.5	174
11/01/97	6.9	Falla Normal	0.58	2.0	2	175
22/05/97	6.0	Falla Normal	0.54	4.0	2	176
20/04/98	5.9	Falla Normal	0.59	3.5	3	177
15/06/99	7.0	Falla Normal	0.69	3.5	3.5	178
30/09/99	7.4	Falla Normal	0.67	2.5	3.5	179

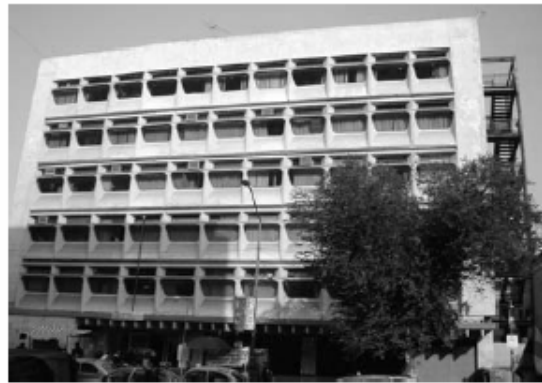
II Station: MJ L - E  
 Location: Mexico  
 Number of stories: 6  
 Use/Type: Commercial Building

Earthquake: 30/09/99  
 Component: NSref  
 Lateral Resisting System: RConcrete MRF

Building parameters:  
 $T_1 = 0.65$      $\xi = 0.032$      $\alpha_0 = 4$

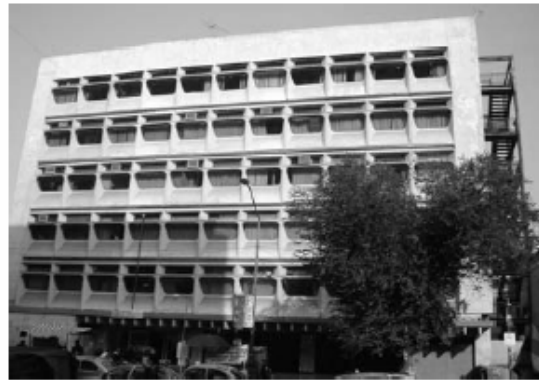
II Station: MJ T - E  
 Location: Mexico  
 Number of stories: 6  
 Use/Type: Commercial Building

Earthquake: 07/06/92  
 Component: EWref  
 Lateral Resisting System: RConcrete MRF

Building parameters:  
 $T_1 = 1.18$      $\xi = 0.027$      $\alpha_0 = 2$

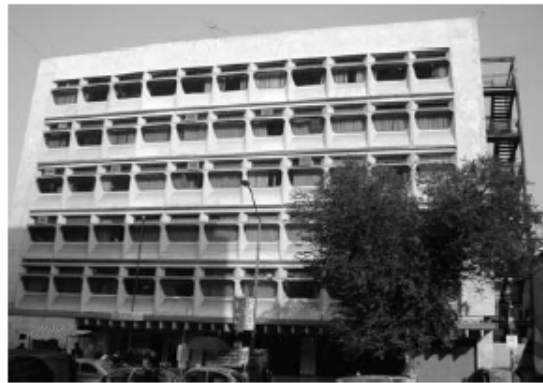
Il Station: MJ T - E  
 Location: Mexico  
 Number of stories: 6  
 Use/Type: Office Building

Earthquake: 15/05/93  
 Component: EWref  
 Lateral Resisting System: RConcrete MRF

Building parameters:  
 $T_1 = 0.50$      $\xi = 0.03$      $\alpha_0 = 3$

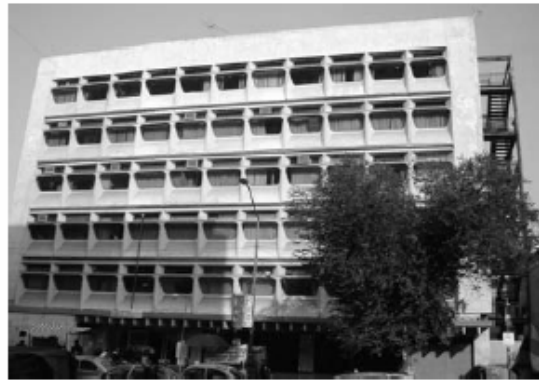
II Station: MJ T - E  
 Location: Mexico  
 Number of stories: 6  
 Use/Type: Commercial Building

Earthquake: 14/09/95  
 Component: EWref  
 Lateral Resisting System: RConcrete MRF

Building parameters:  
 $T_1 = 0.62$      $\xi = 0.04$      $\alpha_0 = 4$

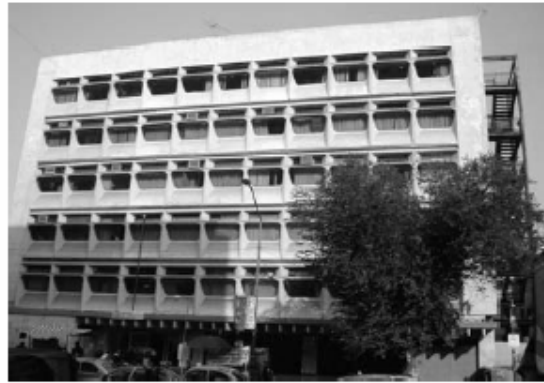
Earthquake: 08/10/95  
 Component: EWref  
 Lateral Resisting System: RConcrete MRF

Building parameters:  
 $T_1 = 0.60$      $\xi = 0.04$      $\alpha_0 = 3.5$

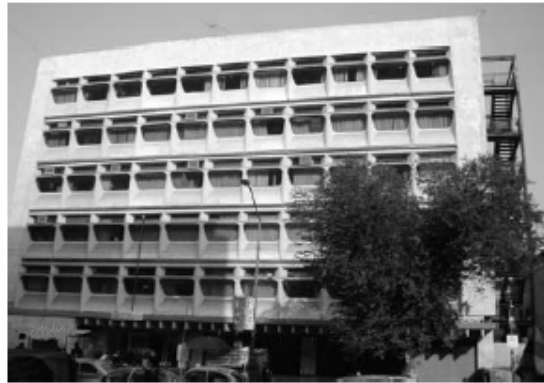
Il Station: MJ T - E  
 Location: Mexico  
 Number of stories: 6  
 Use/Type: Commercial Building

Earthquake: 15/07/96  
 Component: EWref  
 Lateral Resisting System: RConcrete MRF

Building parameters:  
 $T_1 = 0.55$      $\xi = 0.045$      $\alpha_0 = 3.5$

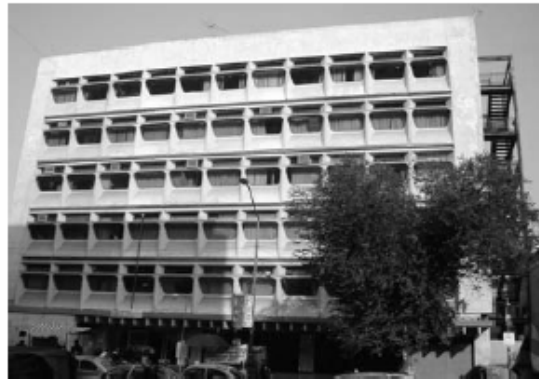
II Station: MJ T - E  
 Location: Mexico  
 Number of stories: 6  
 Use/Type: Commercial Building

Earthquake: 11/01/97  
 Component: EWref  
 Lateral Resisting System: RConcrete MRF

Building parameters:  
 $T_1 = 0.58$      $\xi = 0.02$      $\alpha_0 = 2$

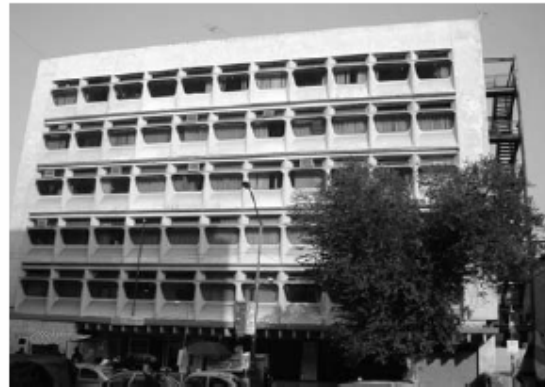
Il Station: MJ T - E  
 Location: Mexico  
 Number of stories: 6  
 Use/Type: Commercial Building

Earthquake: 22/05/97  
 Component: EWref  
 Lateral Resisting System: RConcrete MRF

Building parameters:  
 $T_1 = 0.54$      $\xi = 0.04$      $\alpha_0 = 2$

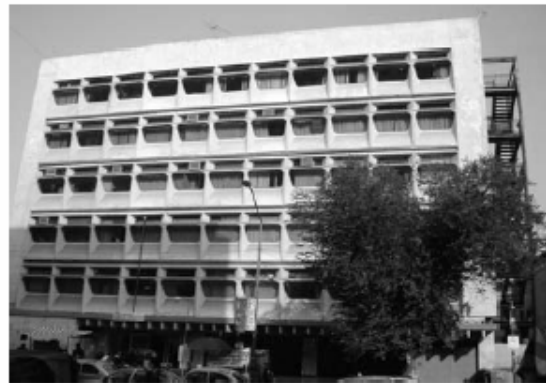
Il Station: MJ T - E  
 Location: Mexico  
 Number of stories: 6  
 Use/Type: Commercial Building

Earthquake: 20/04/98  
 Component: EWref  
 Lateral Resisting System: RConcrete MRF

Building parameters:  
 $T_1 = 0.59$      $\xi = 0.035$      $\alpha_0 = 3$

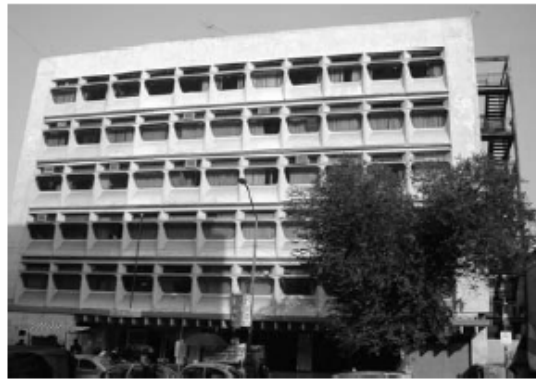
Earthquake: 15/08/99  
 Component: EWref  
 Lateral Resisting System: RConcrete MRF

Building parameters:  
 $T_1 = 0.69$      $\xi = 0.035$      $\alpha_0 = 3.5$

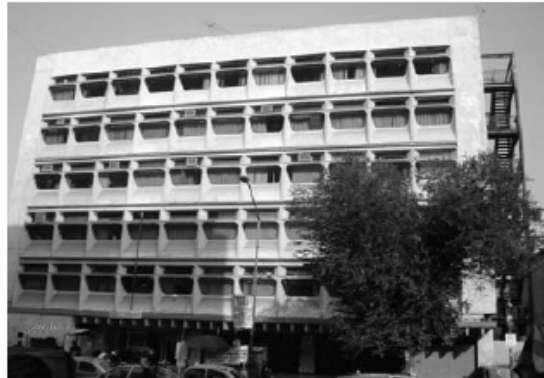
Il Station: MJ T - E  
 Location: Mexico  
 Number of stories: 6  
 Use/Type: Commercial Building

Earthquake: 30/09/99  
 Component: EWref  
 Lateral Resisting System: RConcrete MRF

Building parameters:  
 $T_1 = 0.67$      $\xi = 0.025$      $\alpha_0 = 3.5$

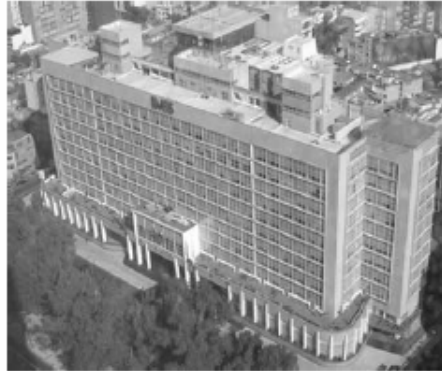
Building parameters:  
 $T_1 = 1.41$      $\xi = 0.035$      $\alpha_0 = 4$

El anexo contiene los resultados gráficos para el edificio IMSS obtenidos con el programa SystemIDv1.8, los cuales consisten en una página para cada sismo estudiado, donde se incluye la información general del edificio, una foto y un esquema de éste, las historias de aceleración, espectros de piso y amplificaciones de la aceleración máxima registrada en la base con respecto a cada nivel del edificio.

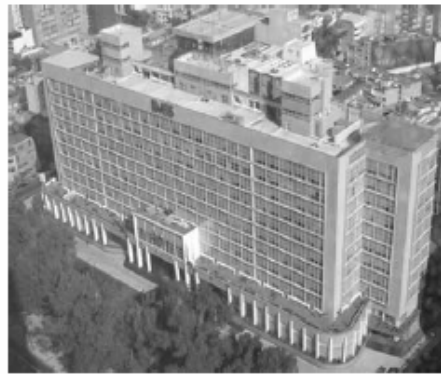
Il Station: IMSS L - C  
 Location: Mexico  
 Number of stories: 12  
 Use/Type: Hospital

Earthquake: 10/12/94  
 Component: EWref  
 Lateral Resisting System: RConcrete MRF

Building parameters:  
 $T_1 = 1.44$      $\xi = 0.037$      $\alpha_0 = 5$

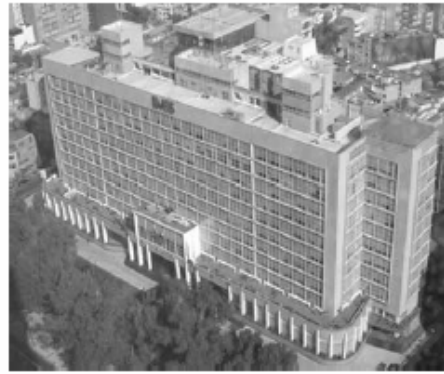
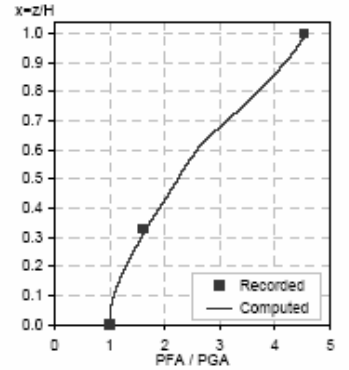
Il Station: IMSS L - C  
 Location: Mexico  
 Number of stories: 12  
 Use/Type: Hospital

Earthquake: 09/10/95  
 Component: EWref  
 Lateral Resisting System: RConcrete MRF

Building parameters:  
 $T_1 = 1.42$      $\xi = 0.035$      $\alpha_0 = 4$

Sismo	M	Origen	$T_B$ [s]	$\xi_B$ [%]	$\alpha_B$	Página
23/05/94	5.6	Falla Normal	1.41	3.5	4	181
10/12/94	6.3	Falla Normal	1.44	3.7	5	182
14/09/95	7.3	Subducción	1.47	5.5	4	183
09/10/95	7.3	Subducción	1.42	3.5	4	184

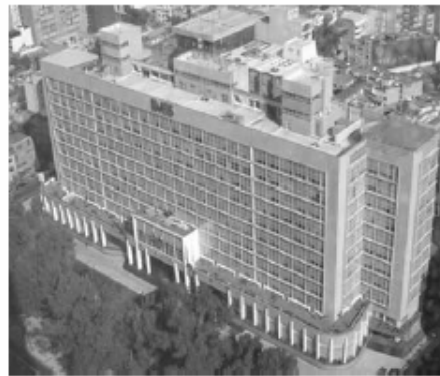
Il Station: IMSS T - C  
 Location: Mexico  
 Number of stories: 12  
 Use/Type: Hospital

Earthquake: 23/05/94  
 Component: NSref  
 Lateral Resisting System: RConcrete MRF

Building parameters:  
 $T_1 = 1.72$      $\xi = 0.04$      $\alpha_0 = 1$

Sismo	M	Origen	$T_B$ [s]	$\xi_B$ [%]	$\alpha_B$	Página
23/05/94	5.6	Falla Normal	1.72	4	1	185
10/12/94	6.3	Falla Normal	1.73	3.5	6	186
14/09/95	7.3	Subducción	1.75	3.5	5	187
09/10/95	7.3	Subducción	1.74	4.5	2	188

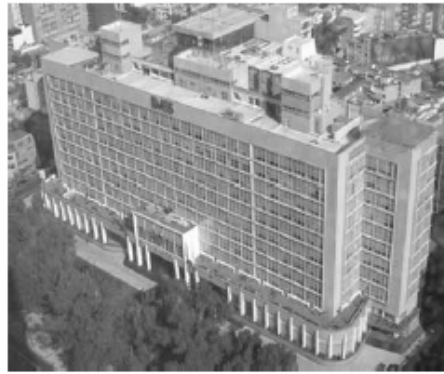
Il Station: IMSS T - C  
 Location: Mexico  
 Number of stories: 12  
 Use/Type: Hospital

Earthquake: 10/12/94  
 Component: NSref  
 Lateral Resisting System: RConcrete MRF

Building parameters:  
 $T_1 = 1.73$      $\xi = 0.035$      $\alpha_0 = 6$

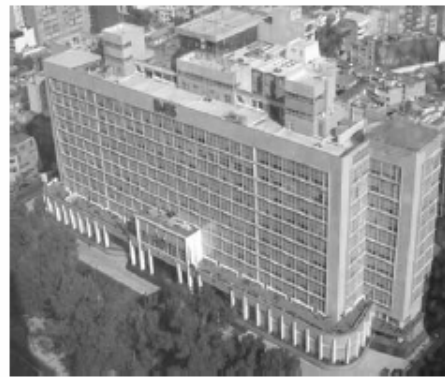
Il Station: IMSS T - C  
 Location: Mexico  
 Number of stories: 12  
 Use/Type: Hospital

Earthquake: 14/09/95  
 Component: NSref  
 Lateral Resisting System: RConcrete MRF

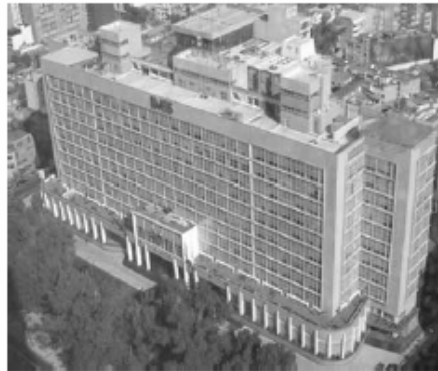
Il Station: IMSS T - C  
 Location: Mexico  
 Number of stories: 12  
 Use/Type: Hospital

Earthquake: 09/10/95  
 Component: NSref  
 Lateral Resisting System: RConcrete MRF

Building parameters:  
 $T_1 = 1.75$      $\xi = 0.045$      $\alpha_0 = 2$

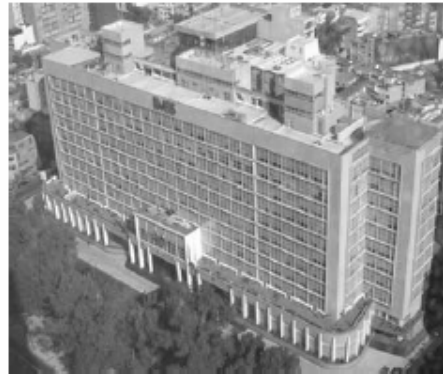
II Station: IMSS L - L  
 Location: Mexico  
 Number of stories: 12  
 Use/Type: Hospital

Earthquake: 23/05/94  
 Component: EWref  
 Lateral Resisting System: RConcrete MRF

Building parameters:  
 $T_1 = 1.42$      $\xi = 0.045$      $\alpha_0 = 5$

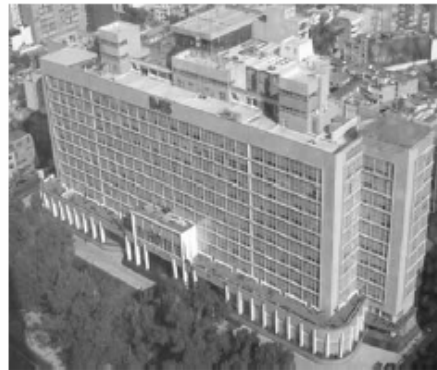
II Station: IMSS L - L  
 Location: Mexico  
 Number of stories: 12  
 Use/Type: Hospital

Earthquake: 10/12/94  
 Component: EWref  
 Lateral Resisting System: RConcrete MRF

Building parameters:  
 $T_1 = 1.41$      $\xi = 0.038$      $\alpha_0 = 3.5$

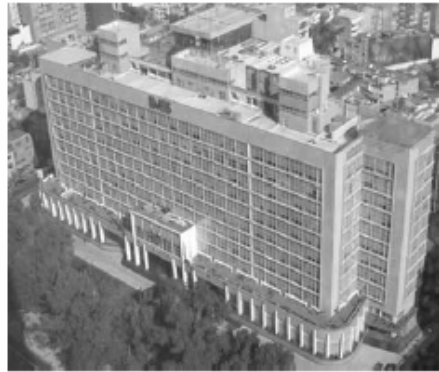
II Station: IMSS L - L  
 Location: Mexico  
 Number of stories: 12  
 Use/Type: Hospital

Earthquake: 14/09/95  
 Component: EWref  
 Lateral Resisting System: RConcrete MRF

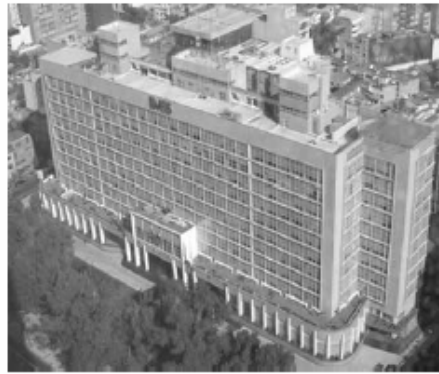
Building parameters:  
 $T_1 = 1.41$      $\xi = 0.042$      $\alpha_0 = 3$

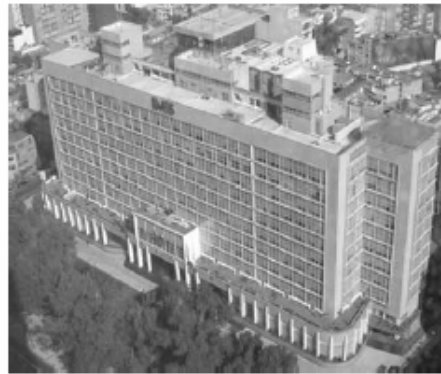
Il Station: IMSS T - L  
 Location: Mexico  
 Number of stories: 12  
 Use/Type: Hospital

Earthquake: 23/05/84  
 Component: NSref  
 Lateral Resisting System: RConcrete MRF

Building parameters:  
 $T_1 = 1.72$      $\xi = 0.033$      $\alpha_0 = 4.5$

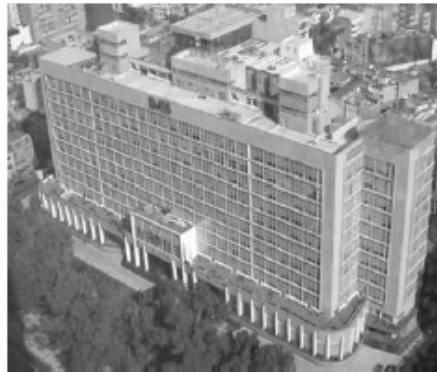
II Station: IMSS T - L  
 Location: Mexico  
 Number of stories: 12  
 Use/Type: Hospital

Earthquake: 10/12/94  
 Component: NSref  
 Lateral Resisting System: RConcrete MRF

Building parameters:  
 $T_1 = 1.69$      $\xi = 0.035$      $\alpha_0 = 5$

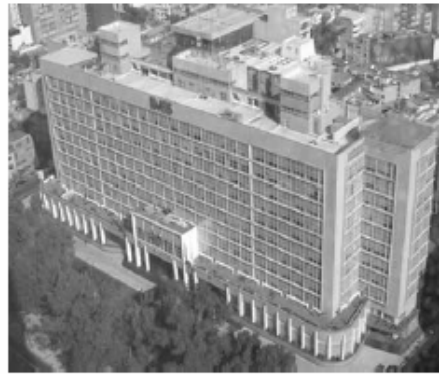
Il Station: IMSS T - L  
 Location: Mexico  
 Number of stories: 12  
 Use/Type: Hospital

Earthquake: 14/09/95  
 Component: NSref  
 Lateral Resisting System: RConcrete MRF

Building parameters:  
 $T_1 = 1.76$      $\xi = 0.04$      $\alpha_0 = 5$

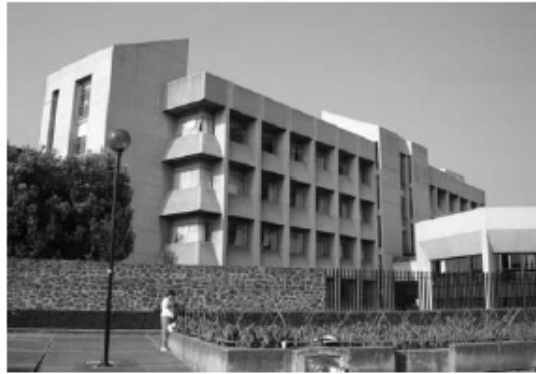
CENAPRED Station: IMP L - C  
 Location: Mexico  
 Number of stories: 5  
 Use/Type: Office Building

Earthquake: 29/07/93  
 Component: Ewref  
 Lateral Resisting System: RConcrete MRF

Building parameters:  
 $T_1 = 0.81$      $\xi = 0.03$      $\alpha_0 = 7$

Sismo	M	Origen	$T_B$ [s]	$\xi_B$ [%]	$\alpha_B$	Página
11/03/93	4.7	Subducción	0.82	4.8	8.5	196
29/07/93	5.0	Falla Normal	0.81	3.0	7	197
24/10/93	6.6	Subducción	0.95	3.5	8	198
10/12/94	6.4	Falla Normal	0.96	3.0	8	199
14/09/95	7.3	Subducción	1.00	3.0	8	200
11/01/97	6.9	Falla Normal	0.97	3.0	8	201
08/05/97	5.0	Subducción	0.90	5.0	8	202
22/05/97	6.0	Falla Normal	0.95	4.5	9	203
16/12/97	5.5	Subducción	0.94	4.5	10	204
15/06/99	7.0	Falla Normal	1.02	3.0	6	205
21/06/99	5.8	Falla Normal	1.00	4.5	8	206
30/09/99	7.4	Falla Normal	1.01	4.0	10	207

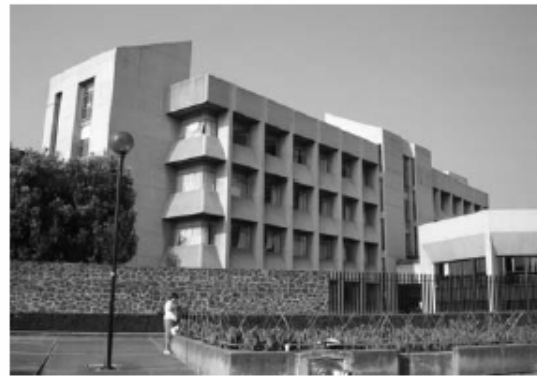
CENAPRED Station: IMP L - C  
 Location: Mexico  
 Number of stories: 5  
 Use/Type: Office Building

Earthquake: 24/10/93  
 Component: Ewref  
 Lateral Resisting System: RConcrete MRF

Building parameters:  
 $T_1 = 0.95$      $\xi = 0.035$      $\alpha_0 = 8$

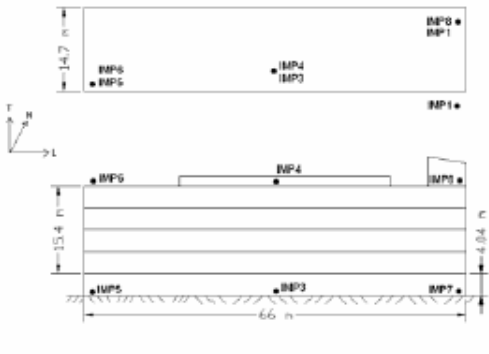
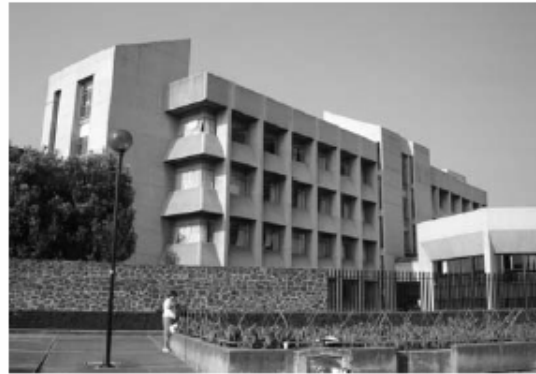
CENAPRED Station: IMP L - C  
 Location: Mexico  
 Number of stories: 5  
 Use/Type: Office Building

Earthquake: 10/12/94  
 Component: Ewref  
 Lateral Resisting System: RConcrete MRF

Building parameters:  
 $T_1 = 0.96$      $\xi = 0.03$      $\alpha_0 = 8$

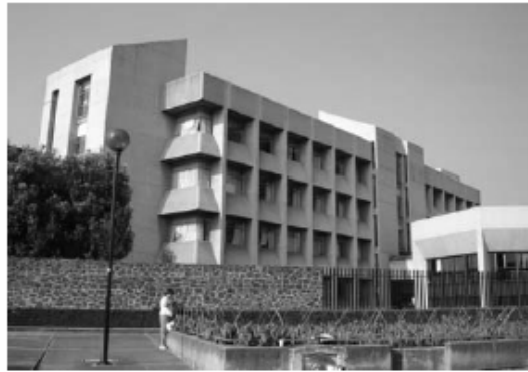
CENAPRED Station: IMP L - C  
 Location: Mexico  
 Number of stories: 5  
 Use/Type: Office Building

Earthquake: 14/09/95  
 Component: Ewref  
 Lateral Resisting System: RConcrete MRF

Building parameters:  
 $T_1 = 1.00$      $\xi = 0.03$      $\alpha_0 = 8$

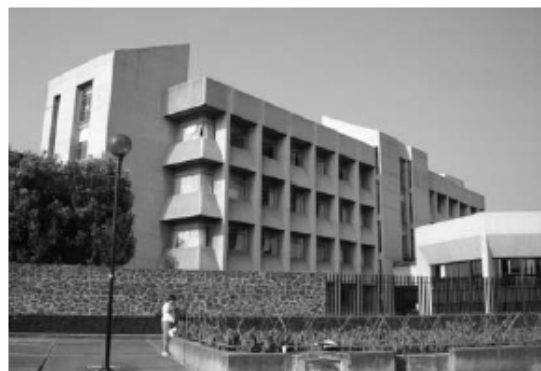
CENAPRED Station: IMP L - C  
 Location: Mexico  
 Number of stories: 5  
 Use/Type: Office Building

Earthquake: 11/01/97  
 Component: EWref  
 Lateral Resisting System: RConcrete MRF

Sismo	M	Origen	$T_B$ [s]	$\xi_B$ [%]	$\alpha_B$	Página
11/01/97	6.9	Falla Normal	0.96	3.80	8	220
08/05/97	5.0	Subducción	0.90	4.50	12	221
22/05/97	6.0	Falla Normal	0.94	4.00	12	222
16/12/97	5.5	Subducción	0.92	4.20	6	223
15/06/99	7.0	Falla Normal	1.02	2.80	6	224
21/06/99	5.8	Falla Normal	0.99	4.00	5	225
30/09/99	7.4	Falla Normal	1.01	3.50	8	226

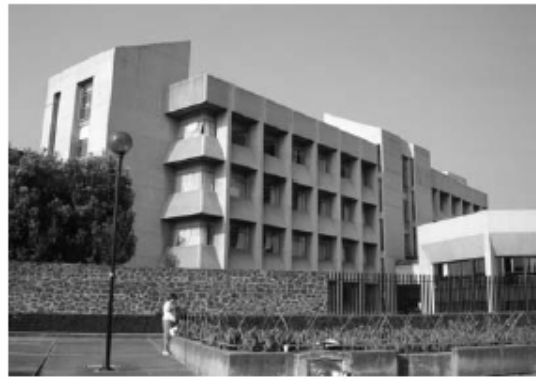
Building parameters:  
 $T_1 = 0.97$      $\xi = 0.03$      $\alpha_0 = 8$

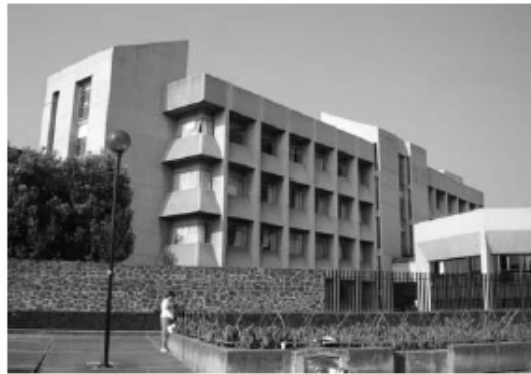
CENAPRED Station: IMP L - C  
 Location: Mexico  
 Number of stories: 5  
 Use/Type: Office Building

Earthquake: 08/05/97  
 Component: EWref  
 Lateral Resisting System: RConcrete MRF

Building parameters:  
 $T_1 = 0.90$      $\xi = 0.05$      $\alpha_0 = 8$

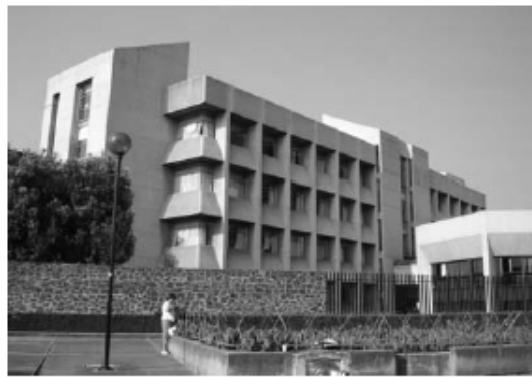
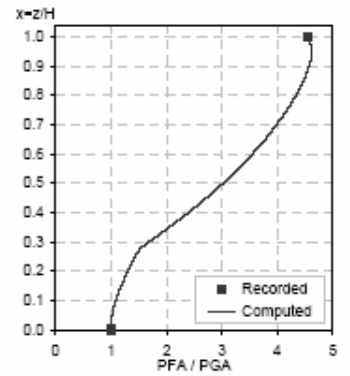
CENAPRED Station: IMP L - C  
 Location: Mexico  
 Number of stories: 5  
 Use/Type: Office Building

Earthquake: 22/05/97  
 Component: EWref  
 Lateral Resisting System: RConcrete MRF

Building parameters:  
 $T_1 = 0.95$      $\xi = 0.045$      $\alpha_0 = 9$

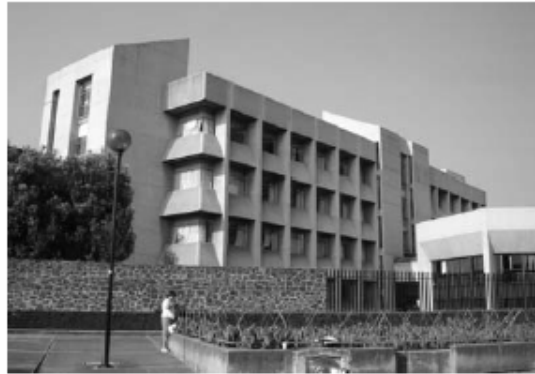
CENAPRED Station: IMP L - C  
 Location: Mexico  
 Number of stories: 5  
 Use/Type: Office Building

Earthquake: 16/12/97  
 Component: EWref  
 Lateral Resisting System: RConcrete MRF

Building parameters:  
 $T_1 = 0.94$      $\xi = 0.045$      $\alpha_0 = 10$

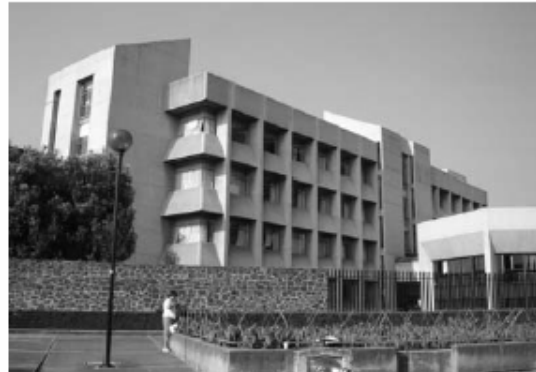
CENAPRED Station: IMP L - C  
 Location: Mexico  
 Number of stories: 5  
 Use/Type: Office Building

Earthquake: 15/06/99  
 Component: EWref  
 Lateral Resisting System: RConcrete MRF

Building parameters:  
 $T_1 = 1.02$      $\xi = 0.03$      $\alpha_0 = 6$

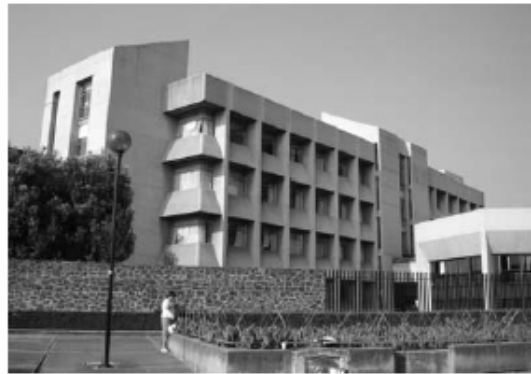
CENAPRED Station: IMP L - C  
 Location: Mexico  
 Number of stories: 5  
 Use/Type: Office Building

Earthquake: 30/09/99  
 Component: EWref  
 Lateral Resisting System: RConcrete MRF

Building parameters:  
 $T_1 = 1.01$      $\xi = 0.04$      $\alpha_0 = 10$

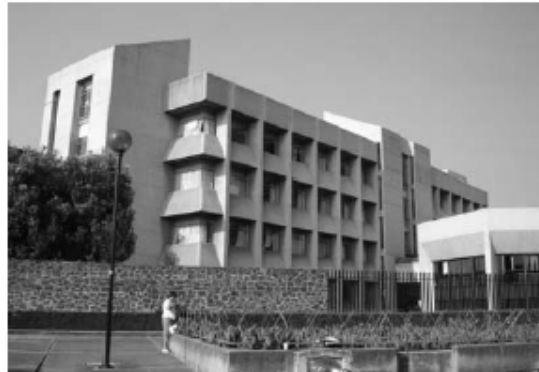
CENAPRED Station: IMP T - C  
 Location: Mexico  
 Number of stories: 5  
 Use/Type: Office Building

Earthquake: 11/03/93  
 Component: NSref  
 Lateral Resisting System: RConcrete MRF

Building parameters:  
 $T_1 = 0.49$      $\xi = 0.05$      $\alpha_0 = 10$

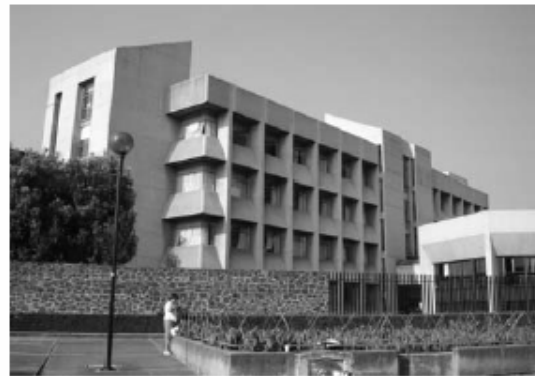
CENAPRED Station: IMP T - C  
 Location: Mexico  
 Number of stories: 5  
 Use/Type: Office Building

Earthquake: 29/07/93  
 Component: NSref  
 Lateral Resisting System: RConcrete MRF

Building parameters:  
 $T_1 = 0.49$      $\xi = 0.025$      $\alpha_0 = 8$

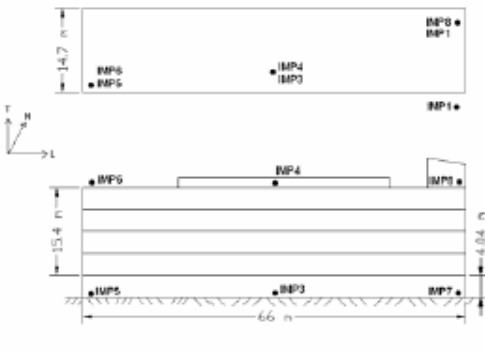
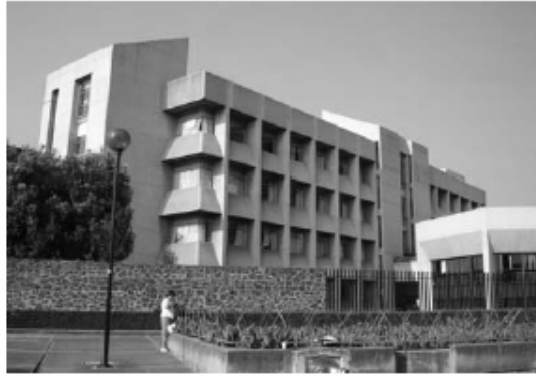
CENAPRED Station: IMP T - C  
 Location: Mexico  
 Number of stories: 5  
 Use/Type: Office Building

Earthquake: 24/10/93  
 Component: NSref  
 Lateral Resisting System: RConcrete MRF

Building parameters:  
 $T_1 = 0.52$      $\xi = 0.055$      $\alpha_0 = 10$

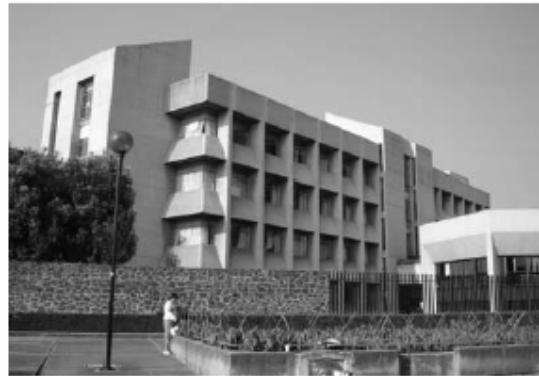
CENAPRED Station: IMP T - C  
 Location: Mexico  
 Number of stories: 5  
 Use/Type: Office Building

Earthquake: 10/12/94  
 Component: NSref  
 Lateral Resisting System: RConcrete MRF

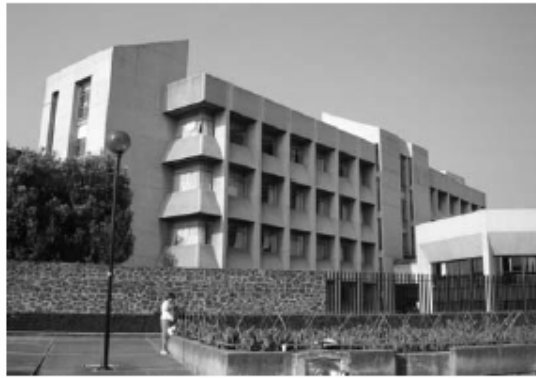
Building parameters:  
 $T_1 = 0.51$      $\xi = 0.04$      $\alpha_0 = 10$

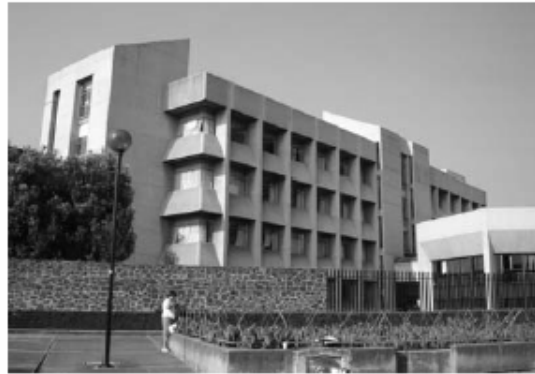
CENAPRED Station: IMP T - C  
 Location: Mexico  
 Number of stories: 5  
 Use/Type: Office Building

Earthquake: 14/09/95  
 Component: NSref  
 Lateral Resisting System: RConcrete MRF

Building parameters:  
 $T_1 = 0.52$      $\xi = 0.03$      $\alpha_0 = 12$

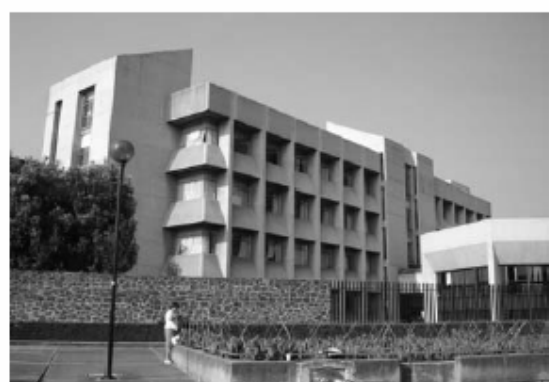
CENAPRED Station: IMP T - C  
 Location: Mexico  
 Number of stories: 5  
 Use/Type: Office Building

Earthquake: 11/01/97  
 Component: NSref  
 Lateral Resisting System: RConcrete MRF

Building parameters:  
 $T_1 = 0.52$      $\xi = 0.03$      $\alpha_0 = 8$

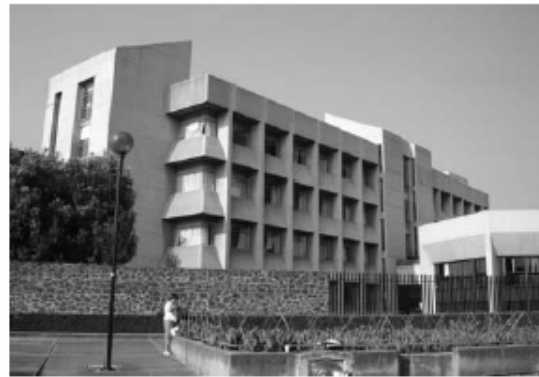
CENAPRED Station: IMP T - C  
 Location: Mexico  
 Number of stories: 5  
 Use/Type: Office Building

Earthquake: 08/05/97  
 Component: NSref  
 Lateral Resisting System: RConcrete MRF

Building parameters:  
 $T_1 = 0.50$      $\xi = 0.045$      $\alpha_0 = 9$

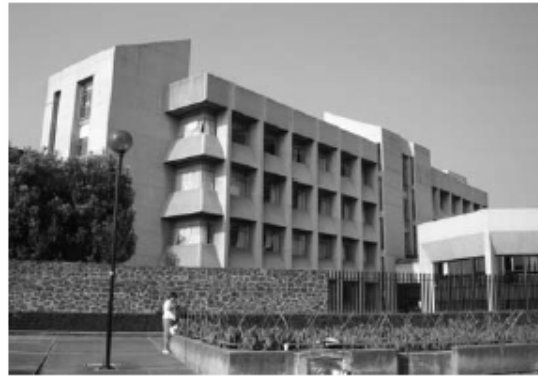
CENAPRED Station: IMP T - C  
 Location: Mexico  
 Number of stories: 5  
 Use/Type: Office Building

Earthquake: 22/05/97  
 Component: NSref  
 Lateral Resisting System: RConcrete MRF

Building parameters:  
 $T_1 = 0.51$      $\xi = 0.04$      $\alpha_0 = 5$

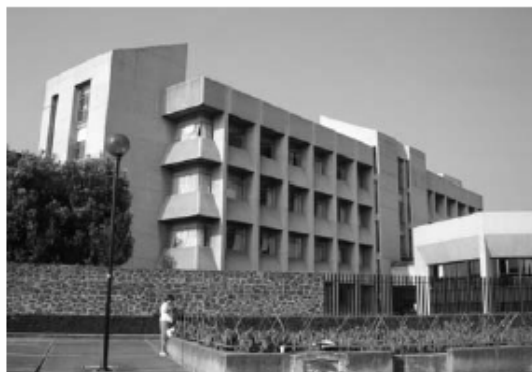
Building parameters:  
 $T_1 = 0.50$      $\xi = 0.035$      $\alpha_0 = 8$

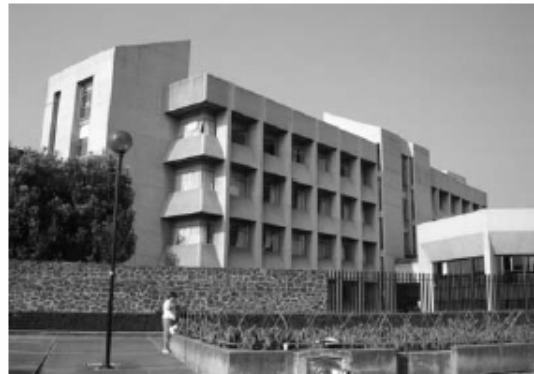
CENAPRED Station: IMP T - C  
 Location: Mexico  
 Number of stories: 5  
 Use/Type: Office Building

Earthquake: 15/06/99  
 Component: NSref  
 Lateral Resisting System: RConcrete MRF

Building parameters:  
 $T_1 = 0.52$      $\xi = 0.035$      $\alpha_0 = 10$

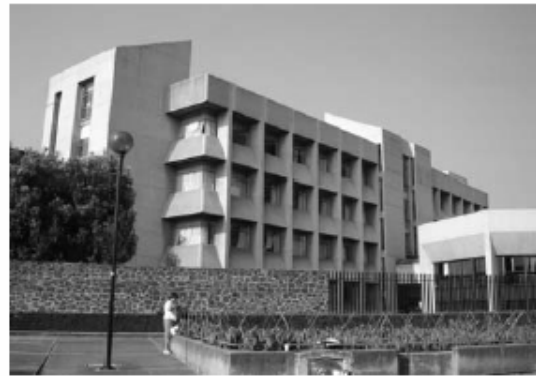
CENAPRED Station: IMP T - C  
 Location: Mexico  
 Number of stories: 5  
 Use/Type: Office Building

Earthquake: 21/06/99  
 Component: NSref  
 Lateral Resisting System: RConcrete MRF

Building parameters:  
 $T_1 = 0.51$      $\xi = 0.04$      $\alpha_0 = 6$

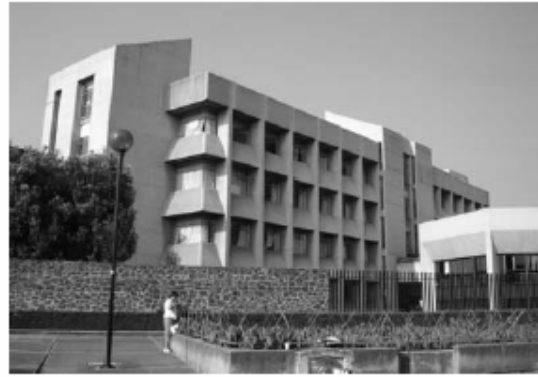
CENAPRED Station: IMP T - C  
 Location: Mexico  
 Number of stories: 5  
 Use/Type: Office Building

Earthquake: 30/09/99  
 Component: NSref  
 Lateral Resisting System: RConcrete MRF

Building parameters:  
 $T_1 = 0.51$      $\xi = 0.035$      $\alpha_0 = 7$

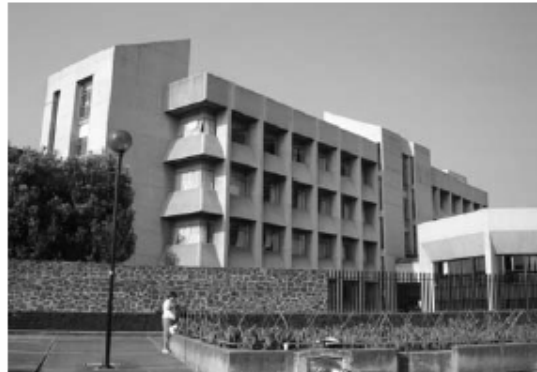
CENAPRED Station: IMP L - E  
 Location: Mexico  
 Number of stories: 5  
 Use/Type: Office Building

Earthquake: 11/01/97  
 Component: EWref  
 Lateral Resisting System: RConcrete MRF

Building parameters:  
 $T_1 = 0.96$      $\xi = 0.038$      $\alpha_0 = 8$

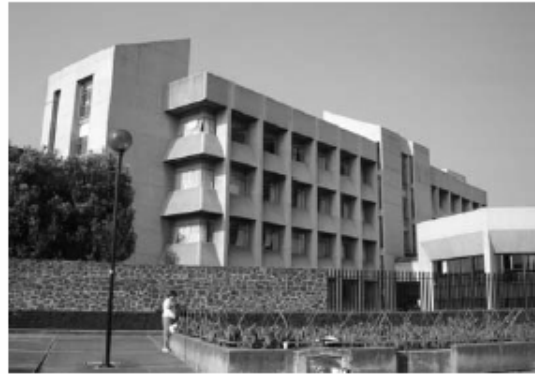
CENAPRED Station: IMP L - E  
 Location: Mexico  
 Number of stories: 5  
 Use/Type: Office Building

Earthquake: 22/05/97  
 Component: EWref  
 Lateral Resisting System: RConcrete MRF

Building parameters:  
 $T_1 = 0.94$      $\xi = 0.04$      $\alpha_0 = 12$

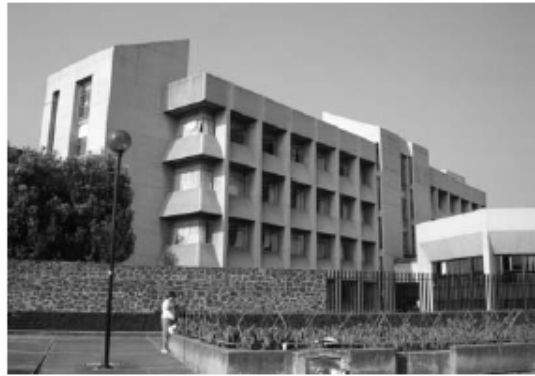
CENAPRED Station: IMP L - E  
 Location: Mexico  
 Number of stories: 5  
 Use/Type: Office Building

Earthquake: 16/12/97  
 Component: EWref  
 Lateral Resisting System: RConcrete MRF

Building parameters:  
 $T_1 = 0.92$      $\xi = 0.042$      $\alpha_0 = 6$

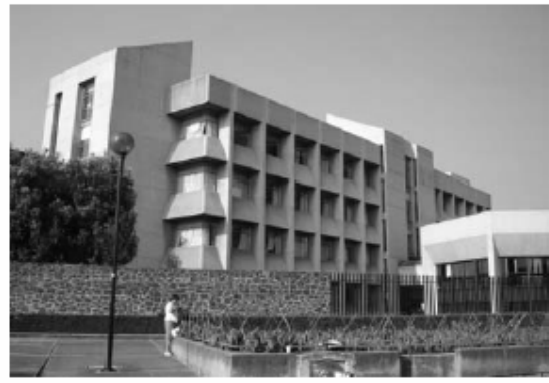
CENAPRED Station: IMP L - E  
 Location: Mexico  
 Number of stories: 5  
 Use/Type: Office Building

Earthquake: 15/06/99  
 Component: EWref  
 Lateral Resisting System: RConcrete MRF

Building parameters:  
 $T_1 = 1.02$      $\xi = 0.028$      $\alpha_0 = 6$

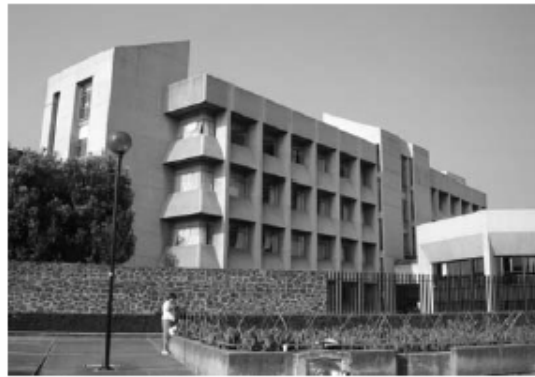
CENAPRED Station: IMP L - E  
 Location: Mexico  
 Number of stories: 5  
 Use/Type: Office Building

Earthquake: 21/08/99  
 Component: EWref  
 Lateral Resisting System: RConcrete MRF

Building parameters:  
 $T_1 = 0.99$      $\xi = 0.04$      $\alpha_0 = 5$

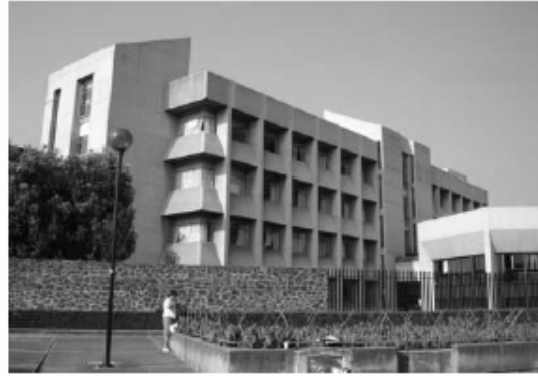
CENAPRED Station: IMP T - E  
 Location: Mexico  
 Number of stories: 5  
 Use/Type: Office Building

Earthquake: 11/01/97  
 Component: NSref  
 Lateral Resisting System: RConcrete MRF

Building parameters:  
 $T_1 = 0.56$      $\xi = 0.035$      $\alpha_0 = 8$

Sismo	M	Origen	$T_B$ [s]	$\xi_B$ [%]	$\alpha_B$	Página
11/01/97	6.9	Falla Normal	0.56	3.50	8	227
08/05/97	5.0	Subducción	0.54	2.00	7	228
22/05/97	6.0	Falla Normal	0.55	4.00	6	229
16/12/97	5.5	Subducción	0.54	4.00	6	230
15/06/99	7.0	Falla Normal	0.56	3.00	6	231
21/06/99	5.8	Falla Normal	0.55	3.00	6	232
30/09/99	7.4	Falla Normal	0.55	2.20	8	233

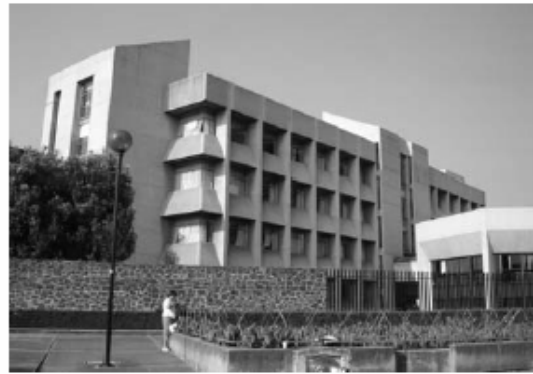
CENAPRED Station: IMP T - E  
 Location: Mexico  
 Number of stories: 5  
 Use/Type: Office Building

Earthquake: 08/05/97  
 Component: NSref  
 Lateral Resisting System: RConcrete MRF

Building parameters:  
 $T_1 = 0.54$      $\xi = 0.02$      $\alpha_0 = 7$

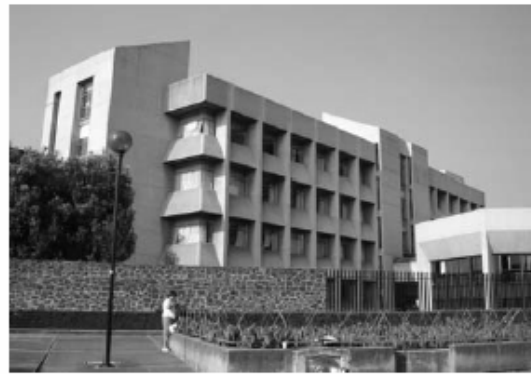
CENAPRED Station: IMP T - E  
 Location: Mexico  
 Number of stories: 5  
 Use/Type: Office Building

Earthquake: 22/05/97  
 Component: NSref  
 Lateral Resisting System: RConcrete MRF

Building parameters:  
 $T_1 = 0.55$      $\xi = 0.04$      $\alpha_0 = 6$

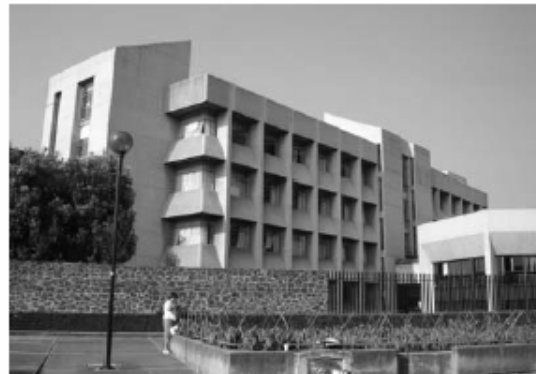
CENAPRED Station: IMP T - E  
 Location: Mexico  
 Number of stories: 5  
 Use/Type: Office Building

Earthquake: 16/12/97  
 Component: NSref  
 Lateral Resisting System: RConcrete MRF

Building parameters:  
 $T_1 = 0.54$      $\xi = 0.04$      $\alpha_0 = 6$

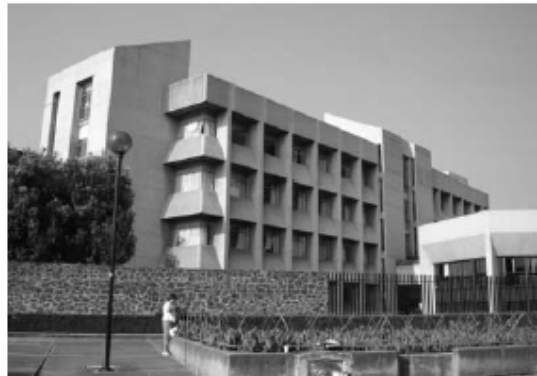
CENAPRED Station: IMP T - E  
 Location: Mexico  
 Number of stories: 5  
 Use/Type: Office Building

Earthquake: 15/06/99  
 Component: NSref  
 Lateral Resisting System: RConcrete MRF

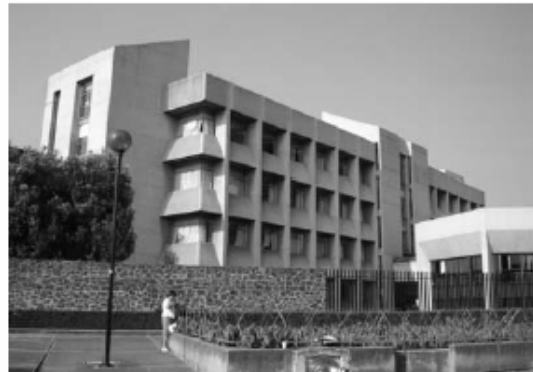
CENAPRED Station: IMP T - E  
 Location: Mexico  
 Number of stories: 5  
 Use/Type: Office Building

Earthquake: 21/08/99  
 Component: NSref  
 Lateral Resisting System: RConcrete MRF

Building parameters:  
 $T_1 = 0.55$      $\xi = 0.03$      $\alpha_0 = 6$

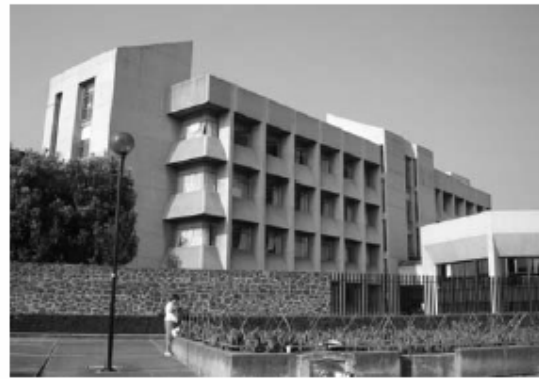
CENAPRED Station: IMP T - E  
 Location: Mexico  
 Number of stories: 5  
 Use/Type: Office Building

Earthquake: 30/09/99  
 Component: NSref  
 Lateral Resisting System: RConcrete MRF

Building parameters:  
 $T_1 = 0.55$      $\xi = 0.022$      $\alpha_0 = 8$

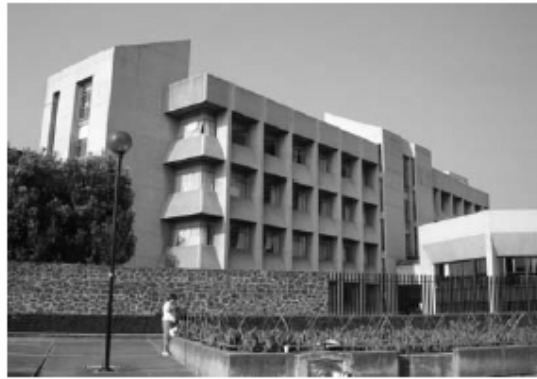
CENAPRED Station: IMP L - O  
 Location: Mexico  
 Number of stories: 5  
 Use/Type: Office Building

Earthquake: 11/01/97  
 Component: EWref  
 Lateral Resisting System: RConcrete MRF

Building parameters:  
 $T_1 = 0.97$      $\xi = 0.03$      $\alpha_0 = 6$

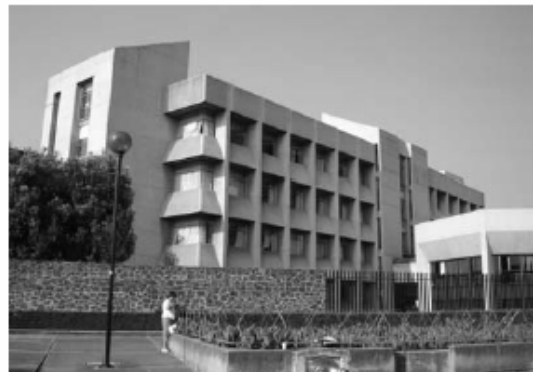
CENAPRED Station: IMP L - O  
 Location: Mexico  
 Number of stories: 5  
 Use/Type: Office Building

Earthquake: 08/05/97  
 Component: EWref  
 Lateral Resisting System: RConcrete MRF

Building parameters:  
 $T_1 = 0.90$      $\xi = 0.052$      $\alpha_0 = 8$

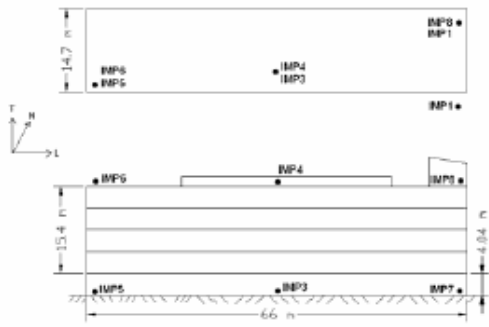
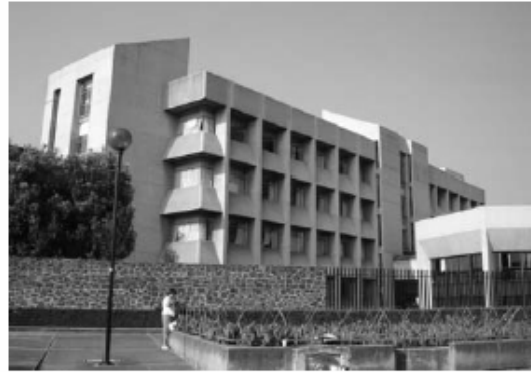
CENAPRED Station: IMP L - O  
 Location: Mexico  
 Number of stories: 5  
 Use/Type: Office Building

Earthquake: 22/05/97  
 Component: EWref  
 Lateral Resisting System: RConcrete MRF

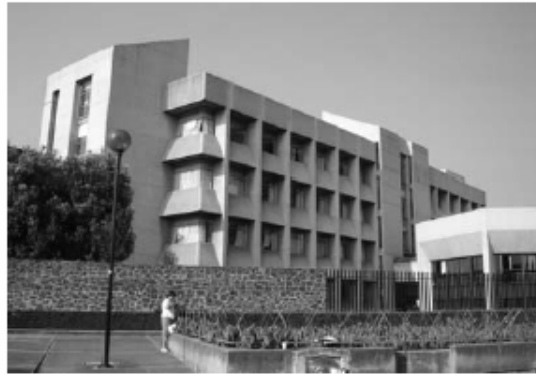
Building parameters:  
 $T_1 = 0.94$      $\xi = 0.043$      $\alpha_0 = 12$

Sismo	M	Origen	$T_B$ [s]	$\xi_B$ [%]	$\alpha_B$	Página
11/01/97	6.9	Falla Normal	0.97	3.00	6	234
08/05/97	5.0	Subducción	0.90	5.20	8	235
22/05/97	6.0	Falla Normal	0.94	4.30	12	236
16/12/97	5.5	Subducción	0.93	4.00	10	237
15/06/99	7.0	Falla Normal	1.00	3.50	5	238
21/06/99	5.8	Falla Normal	1.00	4.00	9	239
30/09/99	7.4	Falla Normal	1.00	4.50	8	240

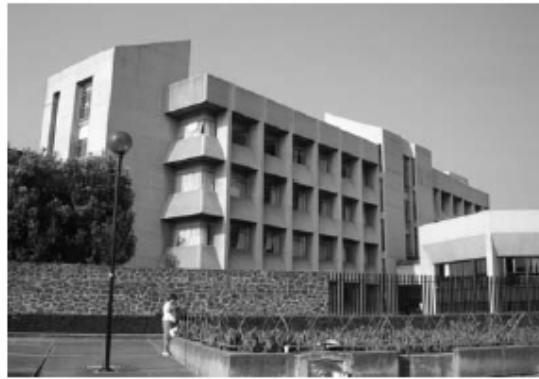
CENAPRED Station: IMP L - O  
 Location: Mexico  
 Number of stories: 5  
 Use/Type: Office Building

Earthquake: 16/12/97  
 Component: EWref  
 Lateral Resisting System: RConcrete MRF

Building parameters:  
 $T_1 = 0.93$      $\xi = 0.04$      $\alpha_0 = 10$

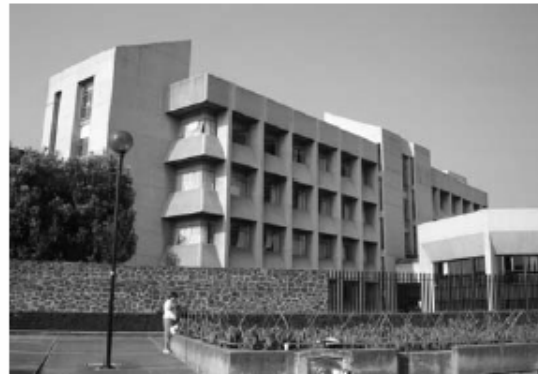
CENAPRED Station: IMP L - O  
 Location: Mexico  
 Number of stories: 5  
 Use/Type: Office Building

Earthquake: 15/06/99  
 Component: EWref  
 Lateral Resisting System: RConcrete MRF

Building parameters:  
 $T_1 = 1.00$      $\xi = 0.035$      $\alpha_0 = 5$

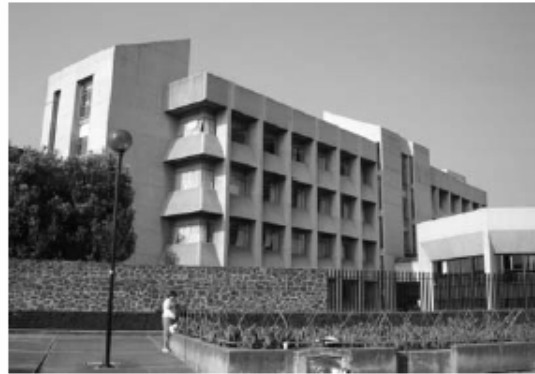
CENAPRED Station: IMP L - O  
 Location: Mexico  
 Number of stories: 5  
 Use/Type: Office Building

Earthquake: 21/06/99  
 Component: EWref  
 Lateral Resisting System: RConcrete MRF

Building parameters:  
 $T_1 = 1.00$      $\xi = 0.04$      $\alpha_0 = 9$

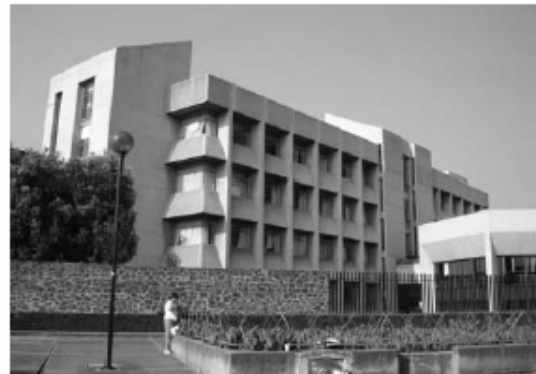
CENAPRED Station: IMP L - O  
 Location: Mexico  
 Number of stories: 5  
 Use/Type: Office Building

Earthquake: 30/09/99  
 Component: EWref  
 Lateral Resisting System: RConcrete MRF

Building parameters:  
 $T_1 = 1.00$      $\xi = 0.045$      $\alpha_0 = 8$

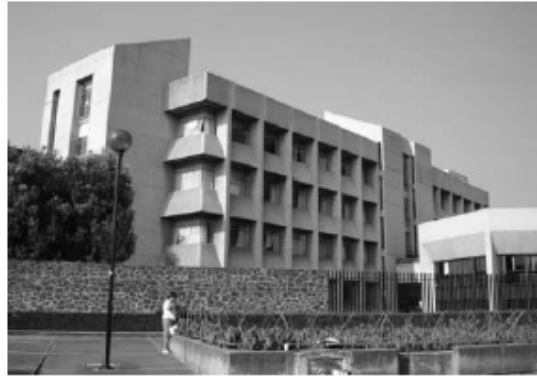
Building parameters:  
 $T_1 = 0.505$      $\xi = 0.035$      $\alpha_0 = 7$

Sismo	M	Origen	$T_B$ [s]	$\xi_B$ [%]	$\alpha_B$	Página
11/01/97	6.9	Falla Normal	0.505	3.50	7	241
08/05/97	5.0	Subducción	0.50	4.50	6	242
22/05/97	6.0	Falla Normal	0.47	4.50	9	243
16/12/97	5.5	Subducción	0.49	3.50	8	244
15/06/99	7.0	Falla Normal	0.52	3.50	6	245
21/06/99	5.8	Falla Normal	0.50	2.50	10	246
30/09/99	7.4	Falla Normal	0.52	3.20	12	247

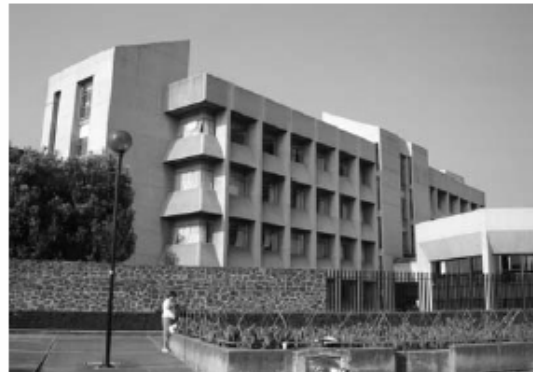
CENAPRED Station: IMP T - O  
 Location: Mexico  
 Number of stories: 5  
 Use/Type: Office Building

Earthquake: 08/05/97  
 Component: NSref  
 Lateral Resisting System: RConcrete MRF

Building parameters:  
 $T_1 = 0.50$      $\xi = 0.045$      $\alpha_0 = 6$

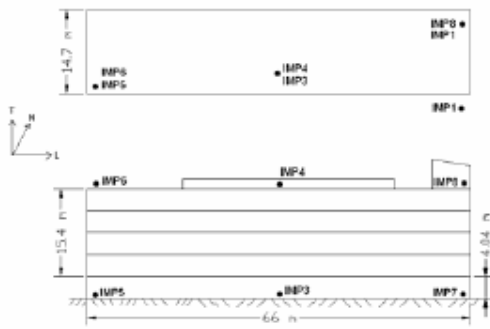
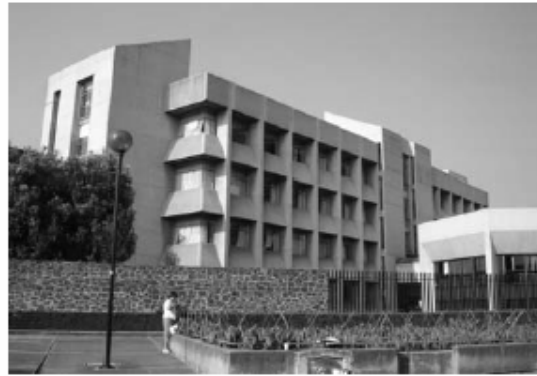
CENAPRED Station: IMP T - O  
 Location: Mexico  
 Number of stories: 5  
 Use/Type: Office Building

Earthquake: 22/05/97  
 Component: NSref  
 Lateral Resisting System: RConcrete MRF

Building parameters:  
 $T_1 = 0.47$      $\xi = 0.045$      $\alpha_0 = 9$

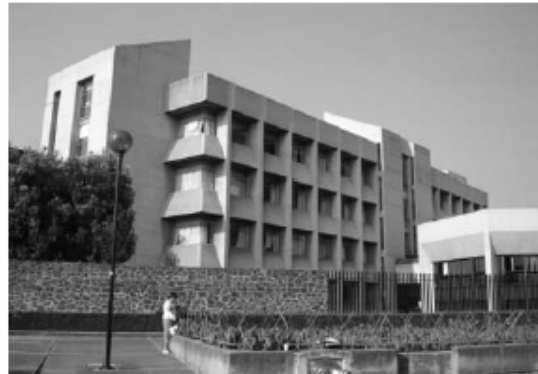
CENAPRED Station: IMP T - O  
 Location: Mexico  
 Number of stories: 5  
 Use/Type: Office Building

Earthquake: 16/12/97  
 Component: NSref  
 Lateral Resisting System: RConcrete MRF

Building parameters:  
 $T_1 = 0.49$      $\xi = 0.035$      $\alpha_0 = 8$

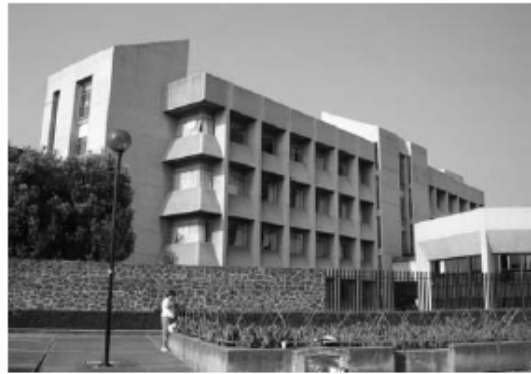
CENAPRED Station: IMP T - O  
 Location: Mexico  
 Number of stories: 5  
 Use/Type: Office Building

Earthquake: 15/06/99  
 Component: NSref  
 Lateral Resisting System: RConcrete MRF

Building parameters:  
 $T_1 = 0.52$      $\xi = 0.035$      $\alpha_0 = 6$

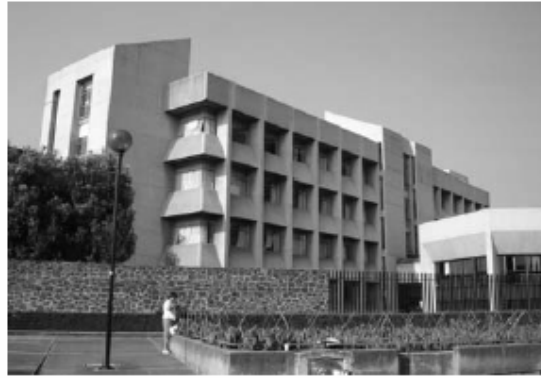
Earthquake: 21/08/99  
 Component: NSref  
 Lateral Resisting System: RConcrete MRF

Building parameters:  
 $T_1 = 0.50$      $\xi = 0.025$      $\alpha_0 = 10$

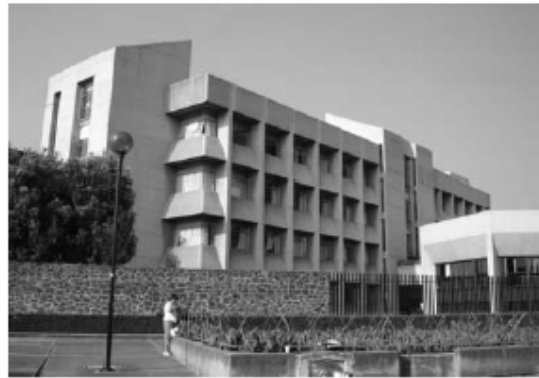
CENAPRED Station: IMP T - O  
 Location: Mexico  
 Number of stories: 5  
 Use/Type: Office Building

Earthquake: 30/09/99  
 Component: NSref  
 Lateral Resisting System: RConcrete MRF

Building parameters:  
 $T_1 = 0.52$      $\xi = 0.032$      $\alpha_0 = 12$

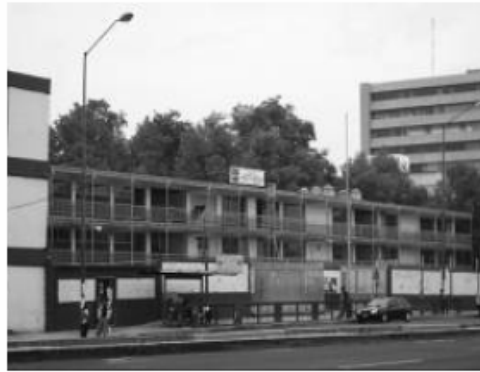
Building parameters:  
 $T_1 = 0.23$      $\xi = 0.05$      $\alpha_0 = 10$

El anexo contiene los resultados gráficos para el edificio SEC3 obtenidos con el programa SystemIDv1.8, los cuales consisten en una página para cada sismo estudiado, donde se incluye la información general del edificio, una foto y un esquema de éste, las historias de aceleración, espectros de piso y amplificaciones de la aceleración máxima registrada en la base con respecto a cada nivel del edificio.
