INSTITUTO DE INGENIERÍA

## VALIDACIÓN DE UN MODELO CONTINUO SIMPLIFICADO Y ESTUDIO PARAMÉTRICO DE EDIFICIOS INSTRUMENTADOS EN LA CIUDAD DE MÉXICO Y CALIFORNIA SUJETOS A SISMOS

### T E S I S

INGENIERÍA CIVIL – ESTRUCTURAS

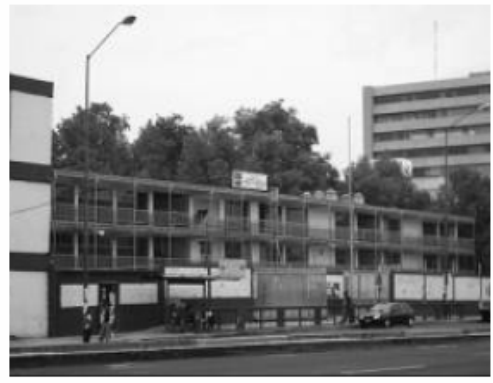
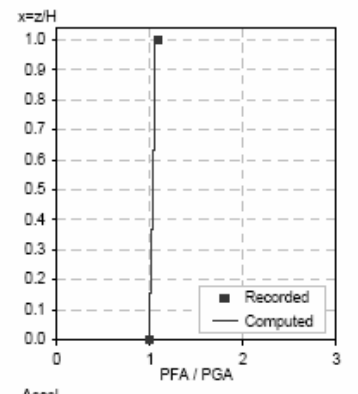
CIRES & II Station: SEC3 L  
 Location: Mexico  
 Number of stories: 3  
 Use/Type: School

Earthquake: 09/10/95  
 Component: EWref  
 Lateral Resisting System: RConcrete MRF

Building parameters:  
 $T_1 = 0.23$      $\xi = 0.05$      $\alpha_0 = 10$

El anexo contiene los resultados gráficos para el edificio SEC3 obtenidos con el programa SystemIDv1.8, los cuales consisten en una página para cada sismo estudiado, donde se incluye la información general del edificio, una foto y un esquema de éste, las historias de aceleración, espectros de piso y amplificaciones de la aceleración máxima registrada en la base con respecto a cada nivel del edificio.

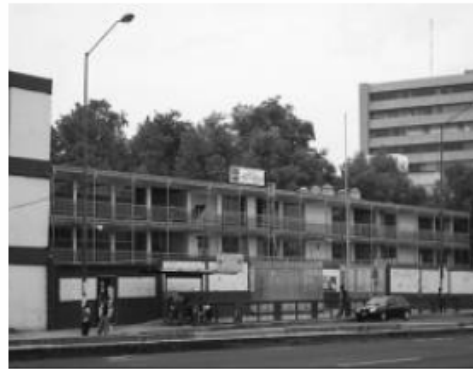
CIRES & II Station: SEC3 L  
 Location: Mexico  
 Number of stories: 3  
 Use/Type: School

Earthquake: 15/07/96  
 Component: EWref  
 Lateral Resisting System: RConcrete MRF

Building parameters:  
 $T_1 = 0.24$      $\xi = 0.05$      $\alpha_0 = 10$

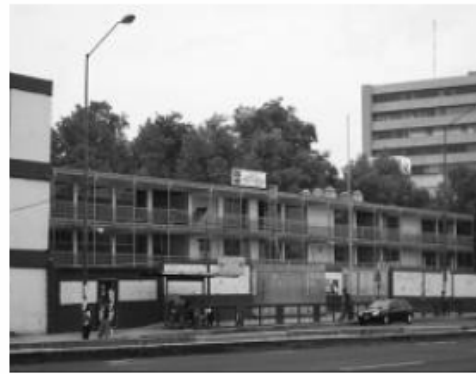
Earthquake: 03/02/98  
 Component: EWref  
 Lateral Resisting System: RConcrete MRF

Building parameters:  
 $T_1 = 0.223$      $\xi = 0.05$      $\alpha_0 = 10$

Sismo	M	Origen	$T_B$ [s]	$\xi_B$ [%]	$\alpha_B$	Página
10/12/94	6.4	Falla Normal	0.230	5.0	10	249
09/10/95	7.3	Subducción	0.230	5.0	10	250
15/07/96	6.5	Subducción	0.240	5.0	10	251
03/02/98	6.0	Falla Normal	0.223	5.0	10	252
20/04/98	5.4	Falla Normal	0.220	5.0	10	253
15/06/99	7.0	Falla Normal	0.240	5.0	10	254
30/09/99	7.4	Falla Normal	0.235	5.0	10	255

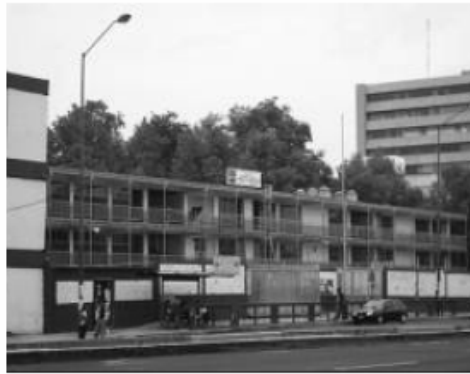
CIRES & II Station: SEC3 L  
 Location: Mexico  
 Number of stories: 3  
 User/Type: School

Earthquake: 20/04/98  
 Component: EWref  
 Lateral Resisting System: RConcrete MRF

Building parameters:  
 $T_1 = 0.22$      $\xi = 0.05$      $\alpha_0 = 10$

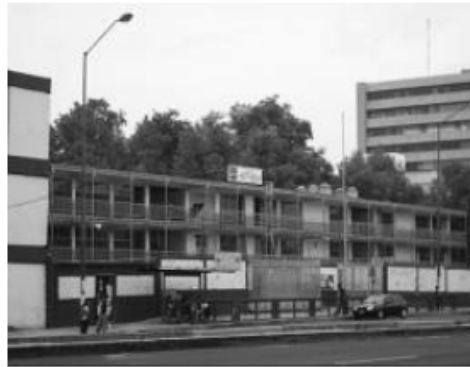
CIRES & II Station: SEC3 L  
 Location: Mexico  
 Number of stories: 3  
 Use/Type: School

Earthquake: 15/06/99  
 Component: EWref  
 Lateral Resisting System: RConcrete MRF

Building parameters:  
 $T_1 = 0.24$      $\xi = 0.05$      $\alpha_0 = 10$

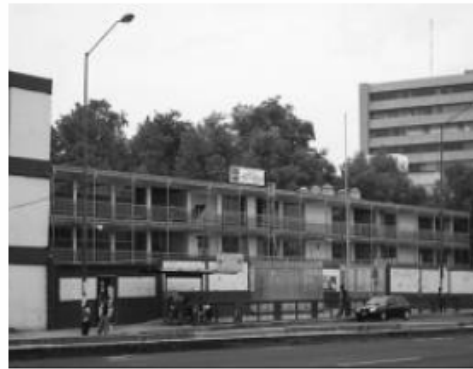
CIRES & II Station: SEC3 L  
 Location: Mexico  
 Number of stories: 3  
 Use/Type: School

Earthquake: 30/09/99  
 Component: EWref  
 Lateral Resisting System: RConcrete MRF

Building parameters:  
 $T_1 = 0.235$      $\xi = 0.05$      $\alpha_0 = 10$

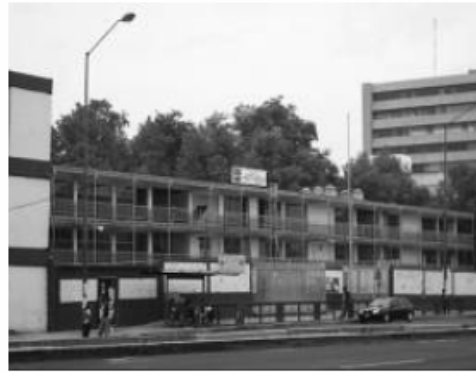
CIRES & II Station: SEC3 T  
 Location: Mexico  
 Number of stories: 3  
 Use/Type: School

Earthquake: 10/12/94  
 Component: NSref  
 Lateral Resisting System: RConcrete MRF

Building parameters:  
 $T_1 = 0.24$      $\xi = 0.12$      $\alpha_0 = 5$

Sismo	M	Origen	$T_B$ [s]	$\xi_B$ [%]	$\alpha_B$	Página
10/12/94	6.4	Falla Normal	0.240	12.0	5	256
09/10/95	7.3	Subducción	0.225	12.5	5	257
15/07/96	6.5	Subducción	0.235	12.0	5	258
03/02/98	6.0	Falla Normal	0.220	12.5	5	259
20/04/98	5.4	Falla Normal	0.220	12.5	5	260
15/06/99	7.0	Falla Normal	0.240	12.5	5	261
30/09/99	7.4	Falla Normal	0.230	12.5	5	262

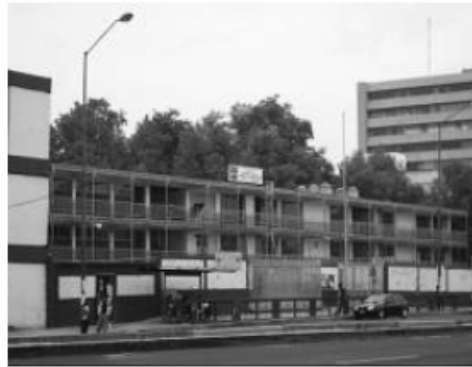
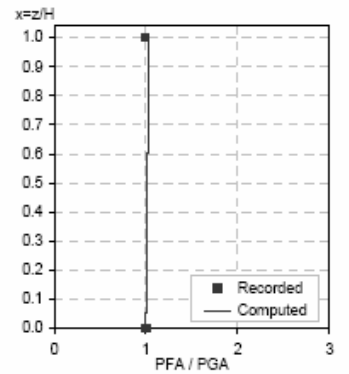
CIRES & II Station: SEC3 T  
 Location: Mexico  
 Number of stories: 3  
 Use/Type: School

Earthquake: 15/07/96  
 Component: NSref  
 Lateral Resisting System: RConcrete MRF

Building parameters:  
 $T_1 = 0.235$      $\xi = 0.120$      $\alpha_0 = 5$

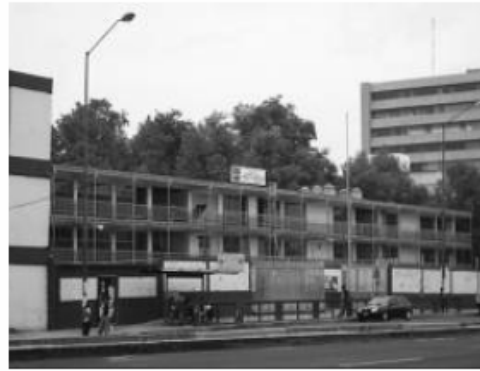
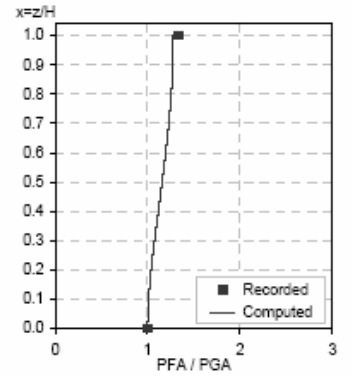
CIRES & II Station: SEC3 T  
 Location: Mexico  
 Number of stories: 3  
 Use/Type: School

Earthquake: 03/02/98  
 Component: NSref  
 Lateral Resisting System: RConcrete MRF

Building parameters:  
 $T_1 = 0.22$      $\xi = 0.125$      $\alpha_0 = 5$

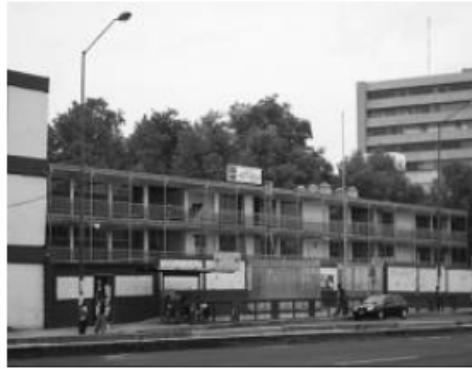
CIRES & II Station: SEC3 T  
 Location: Mexico  
 Number of stories: 3  
 Use/Type: School

Earthquake: 20/04/88  
 Component: NSref  
 Lateral Resisting System: MRF w/infill walls

Building parameters:  
 $T_1 = 0.22$      $\xi = 0.125$      $\alpha_0 = 5$

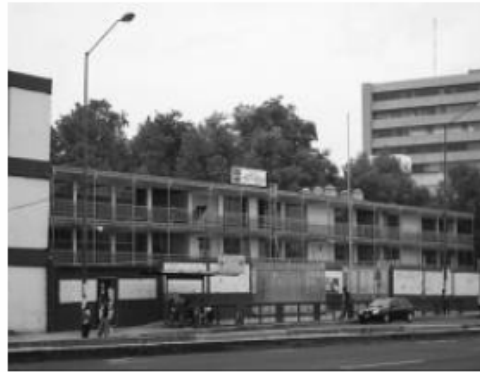
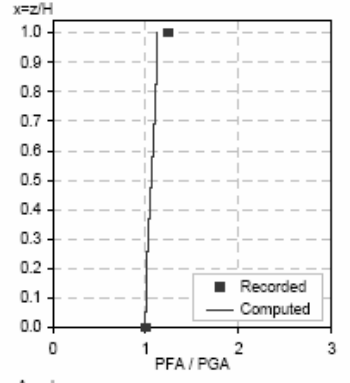
CIRES & II Station: SEC3 T  
 Location: Mexico  
 Number of stories: 3  
 Use/Type: School

Earthquake: 15/06/99  
 Component: NSref  
 Lateral Resisting System: MRF w/infill walls

Building parameters:  
 $T_1 = 0.24$      $\xi = 0.125$      $\alpha_0 = 5$

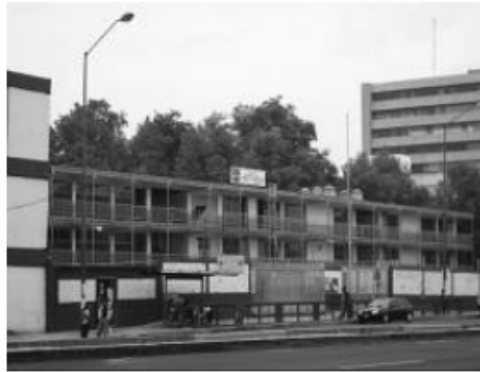
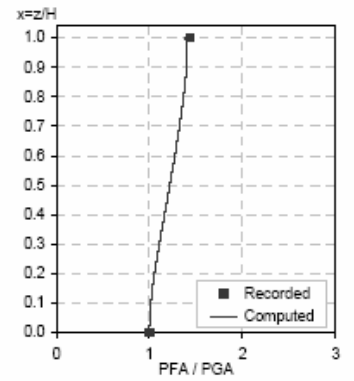
CIRES & II Station: SEC3 T  
 Location: Mexico  
 Number of stories: 3  
 Use/Type: School

Earthquake: 30/09/99  
 Component: NSref  
 Lateral Resisting System: MRF w/infill walls

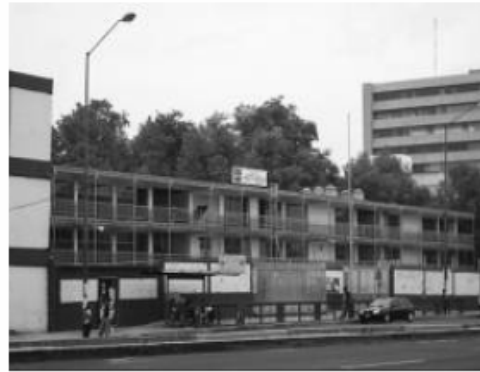
Building parameters:  
 $T_1 = 0.23$      $\xi = 0.125$      $\alpha_0 = 5$

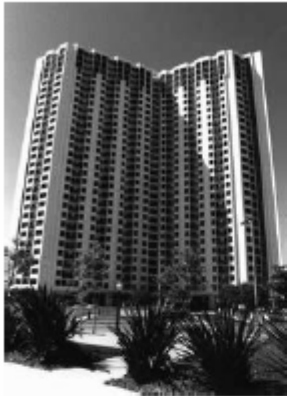
Earthquake: Loma Prieta  
 Component: NSref  
 Lateral Resisting System: RConcrete MRF

Building parameters:  
 $T_1 = 2.45$      $\zeta = 0.065$      $\alpha_0 = 25$

El anexo contiene los resultados gráficos obtenidos con el programa SystemIDv.1.9 para los edificios estudiados de California, Estados Unidos. Cada sismo analizado arroja dos páginas de resultados. La primera página contiene la información general del edificio, un esquema y una foto de éste (en los casos donde fue posible obtenerlos), las historias de aceleración, espectros de piso y ampliificaciones de la aceleración máxima registrada en la base con respecto a cada nivel de piso. La segunda página contiene los datos generales del edificio y las historias de distorsión entre cada nivel de piso y la base. Para todos los edificios, se muestra la identificación de sistemas utilizando este registro como entrada, los cuales dan origen a los parámetros  $T_{ISE}$ ,  $\xi_{ISE}$  y  $\alpha_{ISE}$ .

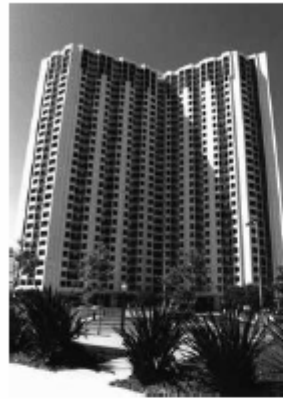
USGS Station: 1662  
 Location: Emeryville  
 Number of stories: 30  
 Use/Type: Residential Building

Earthquake: Loma Prieta  
 Component: NSref  
 Lateral Resisting System: RConcrete MRF

Building parameters:  
 $T_1 = 2.50$      $\xi = 0.08$      $\alpha_0 = 25$

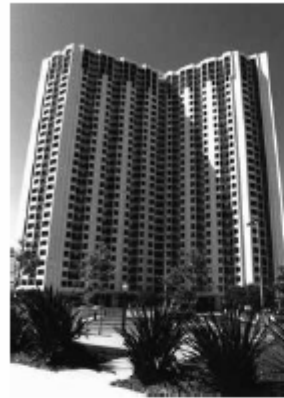
Earthquake: Loma Prieta  
 Component: EWref  
 Lateral Resisting System: RConcrete MRF

Building parameters:  
 $T_1 = 3.0$      $\xi = 0.04$      $\alpha_0 = 30$

USGS Station: 1662  
 Location: Emeryville  
 Number of stories: 30  
 Use/Type: Residential Building

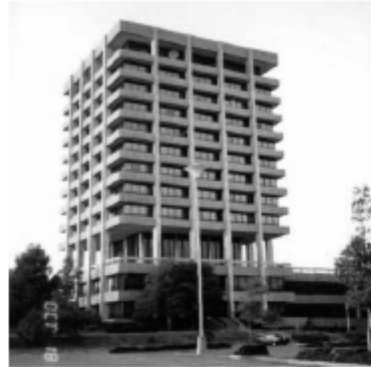
CSMIP Station: 58354  
 Location: Hayward  
 Number of stories: 13  
 Use/Type: Office Building

Earthquake: Loma Prieta  
 Component: NSref  
 Lateral Resisting System: MRF w/infill walls

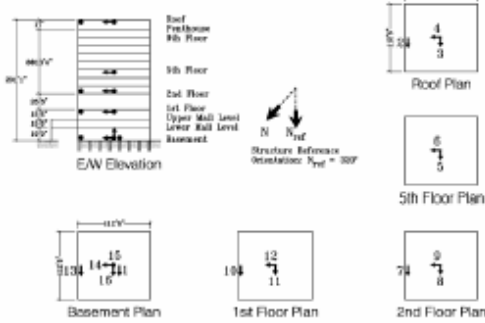
Hayward - 13-story CSUH Admin. Bldg  
 (CSMIP Station No. 58354)

SENSOR LOCATIONS

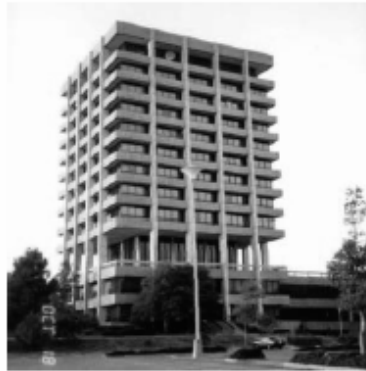
CSMP Station: 58354  
 Location: Hayward  
 Number of stories: 13  
 Use/Type: Office Building

Earthquake: Loma Prieta  
 Component: NSref  
 Lateral Resisting System: MRF w/infill walls

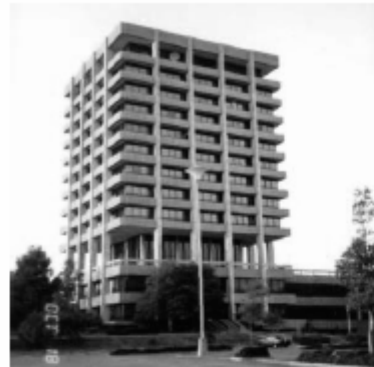
Hayward - 13-story CSUH Admin. Bldg  
 (CSMP Station No. 58354)

SENSOR LOCATIONS

CSMP Station: 55354  
 Location: Hayward  
 Number of stories: 13  
 Use/Type: Office Building

Earthquake: Loma Prieta  
 Component: NSref  
 Lateral Resisting System: MRF w/infl walls

Building parameters:  
 $T_1 = 1.25$      $\zeta = 0.07$      $\omega_0 = 5.3$

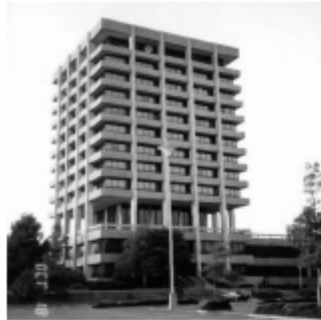
Hayward - 13-story OSUH Admin. Bldg  
 (CSMP Station No. 55354)

SENSOR LOCATIONS

CSMIP Station: 58354  
 Location: Hayward  
 Number of stories: 13  
 Use/Type: Office Building

Earthquake: Loma Prieta  
 Component: EWref  
 Lateral Resisting System: MRF w/infill walls

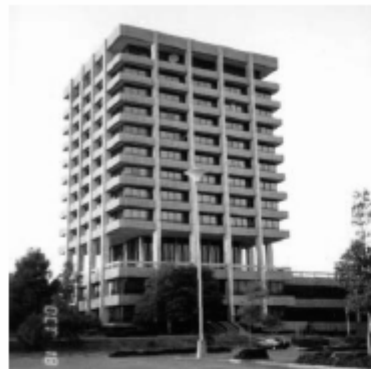
Hayward - 13-story CSUH Admin Bldg  
 (CSMIP Station No. 58354)

SENSOR LOCATIONS

CSMP Station: 58354  
 Location: Hayward  
 Number of stories: 13  
 Use/Type: Office Building

Earthquake: Loma Prieta  
 Component: EWref  
 Lateral Resisting System: MRF w/infill walls

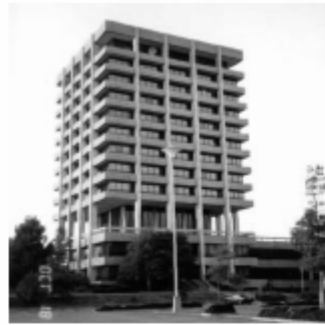
Hayward - 13-story OSUH Admin. Bldg  
 CSMP Station No. 58354

SENSOR LOCATIONS

CSMIP Station: 58354  
 Location: Hayward  
 Number of stories: 13  
 Use/Type: Office Building

Earthquake: Loma Prieta  
 Component: EWref  
 Lateral Resisting System: MRF w/infill walls

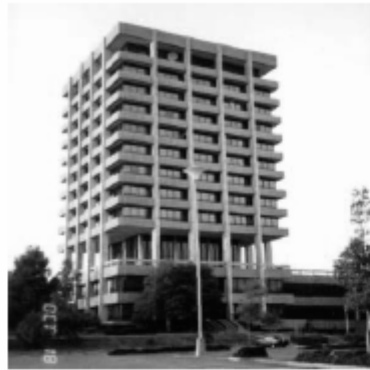
Hayward - 13-story CSUH Admin Bldg  
 (CSMIP Station No. 58354)

SENSOR LOCATIONS

CSMP Station: 58354  
 Location: Hayward  
 Number of stories: 13  
 Use/Type: Office Building

Earthquake: Loma Prieta  
 Component: EWref  
 Lateral Resisting System: MRF w/infl walls

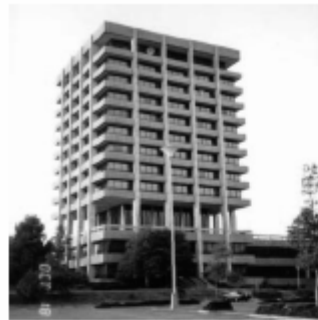
Hayward - 13-story CSUH Admin. Bldg  
 (CSMP Station No. 58354)

SENSOR LOCATIONS

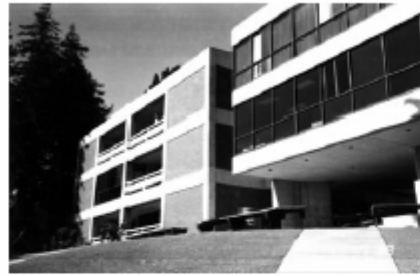
CSMIP Station: 58334  
 Location: Piedmont  
 Number of stories: 3  
 Use/Type: School

Earthquake: Loma Prieta  
 Component: NSref  
 Lateral Resisting System: Shear Walls

Building parameters:  
 $T_1 = 0.17$      $\zeta = 0.045$      $\alpha_0 = 2$

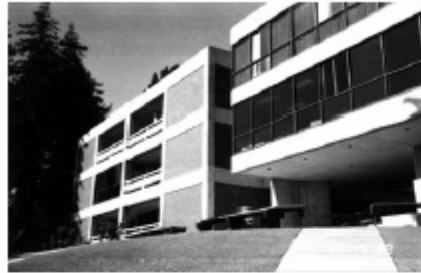
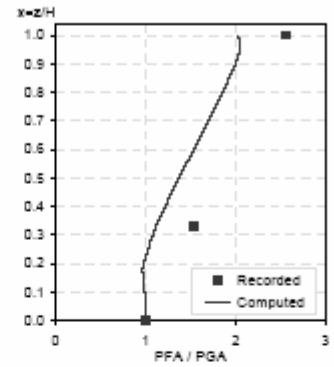
CSMP Station: 58334  
 Location: Piedmont  
 Number of stories: 3  
 Use/Type: School

Earthquake: Loma Prieta  
 Component: NSref  
 Lateral Resisting System: Shear Walls

Building parameters:  
 $T_1 = 0.19$      $\zeta = 0.045$      $\omega_0 = 2$

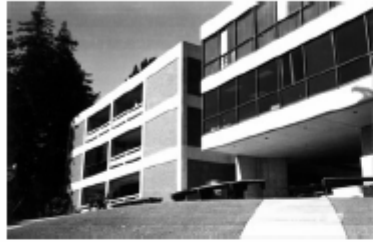
CSMP Station: 58334  
 Location: Piedmont  
 Number of stories: 3  
 Use/Type: School

Earthquake: Loma Prieta  
 Component: EWref  
 Lateral Resisting System: Shear Walls

Building parameters:  
 $T_1 = 0.16$      $\xi = 0.04$      $\alpha_0 = 2$

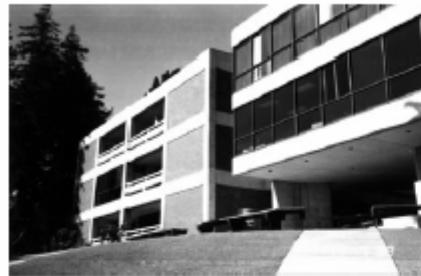
CSMP Station: 58334  
 Location: Piedmont  
 Number of stories: 3  
 Use/Type: School

Earthquake: Loma Prieta  
 Component: EWref  
 Lateral Resisting System: Shear Walls

Building parameters:  
 $T_1 = 0.16$      $\zeta = 0.04$      $\omega_0 = 2$

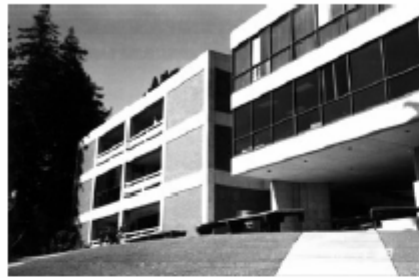
CSMP Station: 58334  
 Location: Piedmont  
 Number of stories: 3  
 Use/Type: School

Earthquake: Loma Prieta  
 Component: EWref  
 Lateral Resisting System: Shear Walls

Building parameters:  
 $T_1 = 0.18$      $\zeta = 0.04$      $\omega_0 = 2$

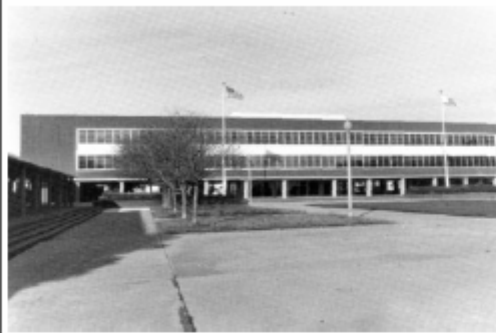
Earthquake: Loma Prieta  
 Component: NSref  
 Lateral Resisting System: RConcrete MRF & SW

Building parameters:  
 $T_1 = 0.30$      $\xi = 0.068$      $\alpha_0 = 1.3$

CSMP Station: 58503  
 Location: Richmond  
 Number of stories: 3  
 Use/Type: Office Building

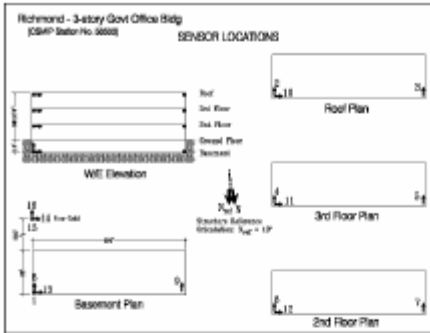
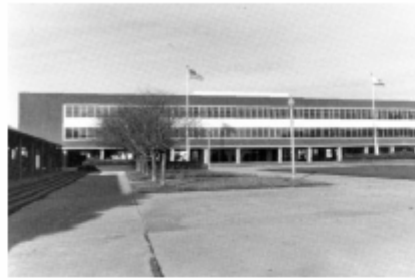
Earthquake: Loma Prieta  
 Component: NSref  
 Lateral Resisting System: MRF w/inf walls

Building parameters:  
 $T_1 = 0.30$      $\zeta = 0.068$      $\alpha_0 = 1.3$

CSMIP Station: 58503  
 Location: Richmond  
 Number of stories: 3  
 Use/Type: Office Building

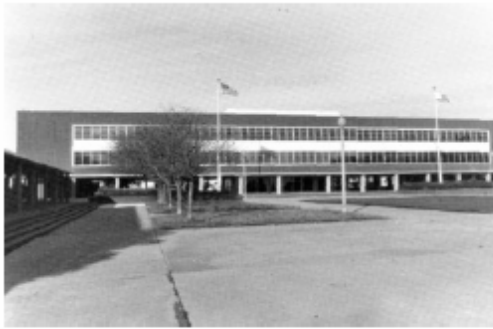
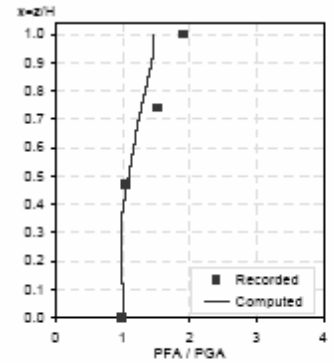
Earthquake: Loma Prieta  
 Component: NSref  
 Lateral Resisting System: MRF w/Infill walls

Building parameters:  
 $T_1 = 0.31$      $\xi = 0.08$      $\alpha_0 = 1.3$

CSMP Station: 58503  
 Location: Richmond  
 Number of stories: 3  
 Use/Type: Office Building

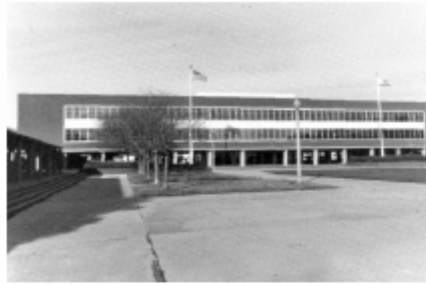
Earthquake: Loma Prieta  
 Component: NSref  
 Lateral Resisting System: MRF w/infill walls

Building parameters:  
 $T_1 = 0.31$      $\zeta = 0.08$      $\phi_0 = 1.3$

CSMIP Station: 58503  
 Location: Richmond  
 Number of stories: 3  
 Use/Type: Office Building

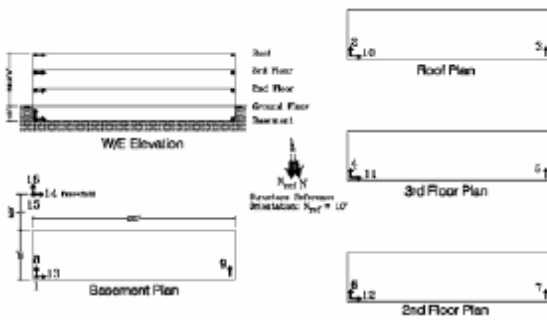
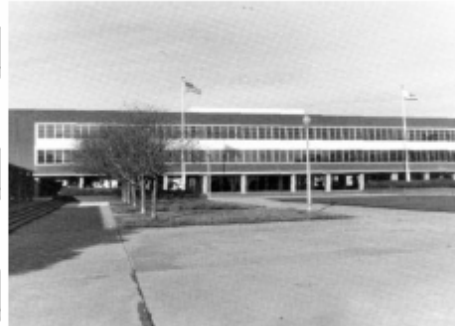
Richmond - 3-story Govt Office Bldg  
 (CSMIP Station No. 58503)

SENSOR LOCATIONS

CSMP Station: 58503  
 Location: Richmond  
 Number of stories: 3  
 Use/Type: Office Building

Earthquake: Loma Prieta  
 Component: EWref  
 Lateral Resisting System: RConcrete MRF & SW

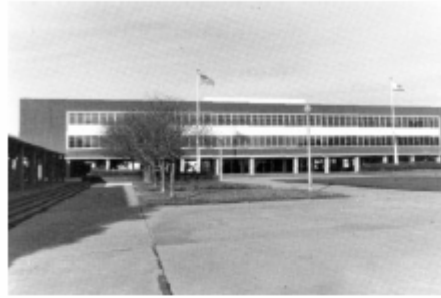
Richmond - 3-story Govt Office Bldg  
 (CSMP Station No. 58503)

Building parameters:  
 $T_1 = 0.26$       $\zeta =$

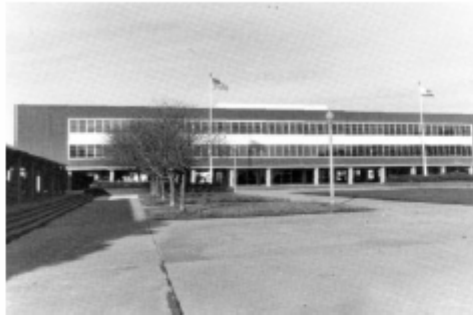
Richmond - 3-story Govt Office Bldg  
 (CSMP Station No. 58503)

CSMP Station: 58503  
 Location: Richmond  
 Number of stories: 3  
 Use/Type: Office Building

Earthquake: Loma Prieta  
 Component: EWref  
 Lateral Resisting System: MRF w/infill walls

Building parameters:  
 $T_1 = 0.27$      $\zeta = 0.24$      $\alpha_{0.2} = 1.5$

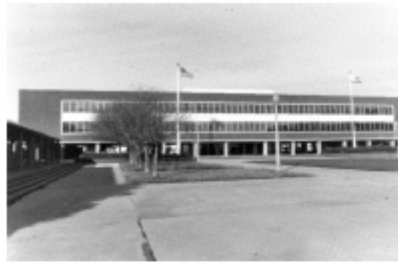
Richmond - 3-story Govt Office Bldg  
 (Case Study No. 9822)

CSMP Station: 58503  
 Location: Richmond  
 Number of stories: 3  
 UseType: Office Building

Earthquake: Loma Prieta  
 Component: EWref  
 Lateral Resisting System: MRF with/ff walls

Building parameters:  
 $T_1 = 0.27$      $\zeta = 0.24$      $\alpha_0 = 1.5$

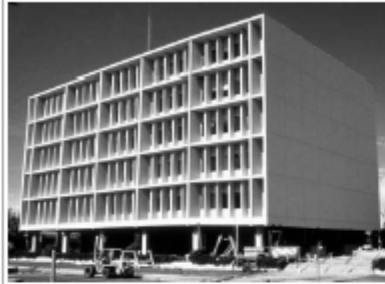
CSMIP Station: 1260  
 Location: El Centro  
 Number of stories: 6  
 Use/Type: Office Building

Earthquake: Imperial Valley  
 Component: NSref  
 Lateral Resisting System: MRF w/infill walls

Building parameters:  
 $T_1 = 0.66$      $\zeta = 0.095$      $\alpha_0 = 6$

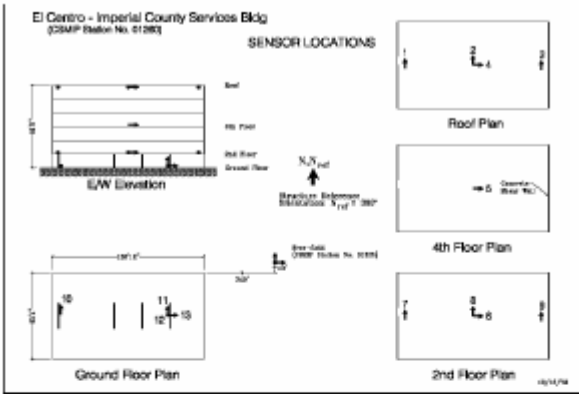
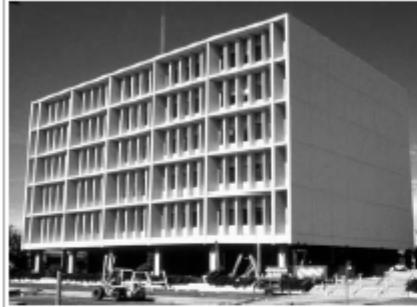
CSMP Station: 1260  
 Location: El Centro  
 Number of stories: 5  
 Use/Type: Office Building

Earthquake: Imperial Valley  
 Component: NSref  
 Lateral Resisting System: MRF w/infill walls

Building parameters:  
 $T_1 = 0.65$      $\zeta = 0.115$      $\alpha_y = 6$

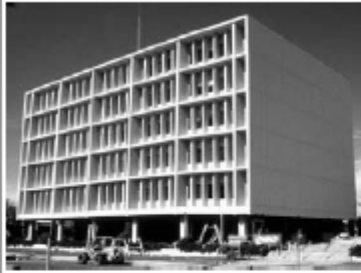
CSMIP Station: 1260  
 Location: El Centro  
 Number of stories: 6  
 Use/Type: Office Building

Earthquake: Imperial Valley  
 Component: EWref  
 Lateral Resisting System: MRF w/infill walls

Building parameters:  
 $T_1 = 1.60$      $\xi = 0.12$      $\alpha_0 = 4$

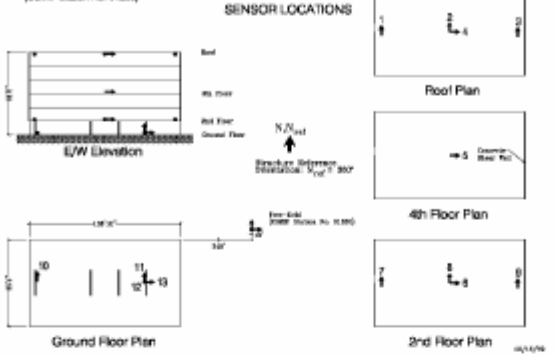
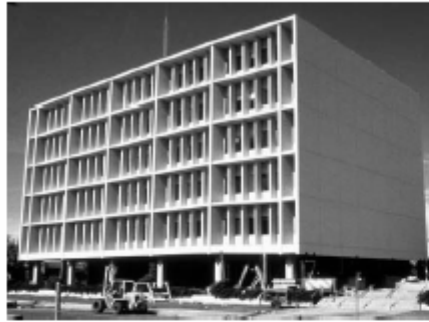
El Centro - Imperial County Services Bldg  
 (CSMIP Station No. 01260)

CSMP Station: 1250  
 Location: El Centro  
 Number of stories: 5  
 Use/Type: Office Building

Earthquake: Imperial Valley  
 Component: E/Wref  
 Lateral Resisting System: MRF w/infl walls

Building parameters:  
 $T_1 = 1.60$      $\zeta = 0.12$      $\phi_0 = 4$

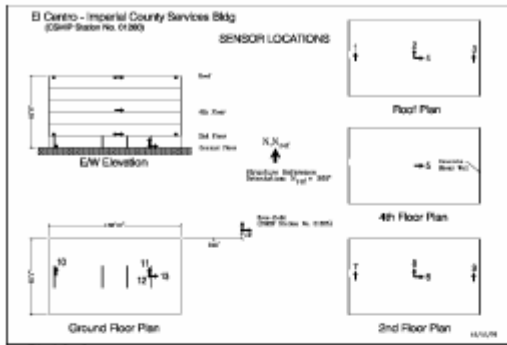
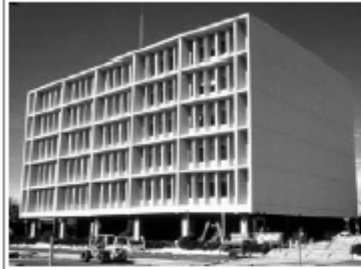
CSMP Station: 1260  
 Location: El Centro  
 Number of stories: 6  
 Use/Type: Office Building

Earthquake: Imperial Valley  
 Component: EWref  
 Lateral Resisting System: MRF w/infill walls

Building parameters:  
 $T_1 = 1.60$      $\zeta = 0.12$      $\alpha_g = 4$

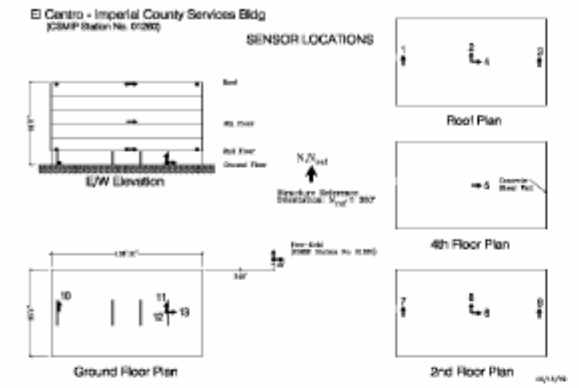
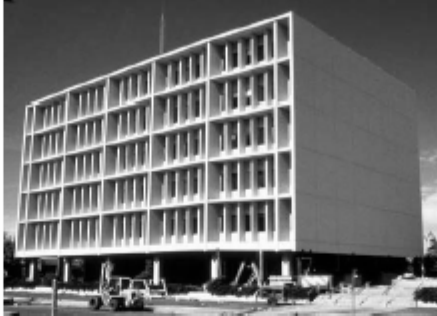
CSMP Station: 1260  
 Location: El Centro  
 Number of stories: 6  
 Use/Type: Office Building

Earthquake: Imperial Valley  
 Component: E/Wref  
 Lateral Resisting System: MRF w/infl walls

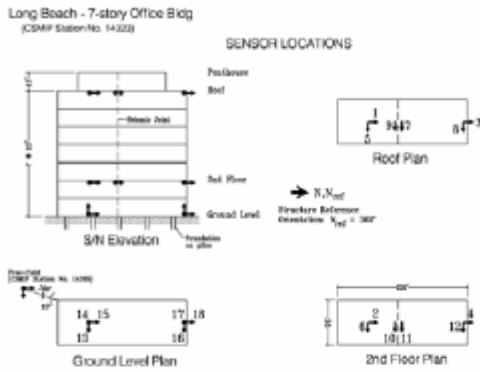
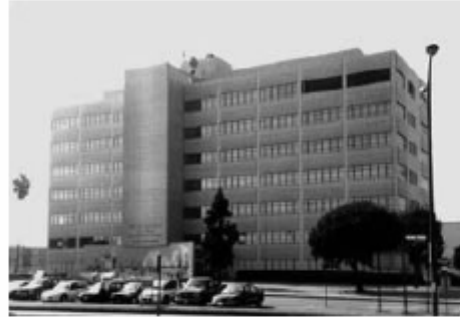
CSMP Station: 14323  
 Location: Long Beach  
 Number of stories: 7  
 Use/Type: Office Building

Earthquake: Whittier  
 Component: NSref  
 Lateral Resisting System: Steel MRF

Building parameters:  
 $T_1 = 1.13$      $\xi = 0.054$      $\alpha_0 = 3.1$

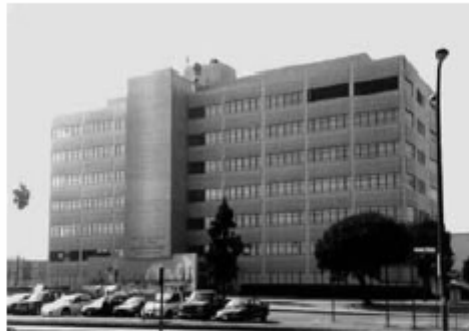
Long Beach - 7-story Office Bldg  
 (CSMIP Station No. 14323)

SENSOR LOCATIONS

CSMIP Station: 14323  
 Location: Long Beach  
 Number of stories: 7  
 Use/Type: Office Building

Earthquake: Whittier  
 Component: NSref  
 Lateral Resisting System: Steel MRF

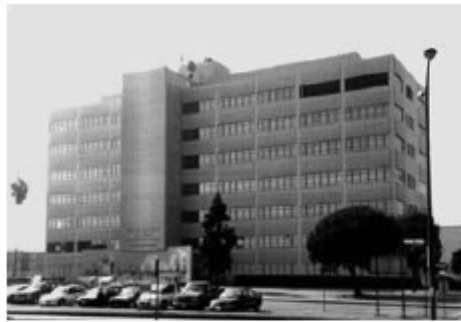
Long Beach - 7-story Office Bldg  
 (CSMIP Station No. 14323)

SENSOR LOCATIONS

CSMP Station: 14323  
 Location: Long Beach  
 Number of stories: 7  
 Use/Type: Office Building

Earthquake: Whittier  
 Component: NSref  
 Lateral Resisting System: Steel MRF

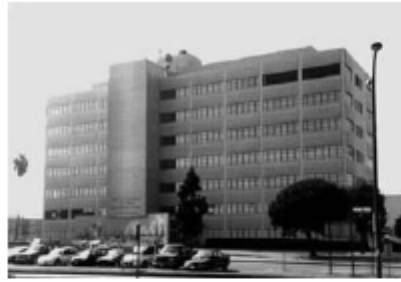
Long Beach - 7-story Office Bldg  
 (CSMP Station No. 14323)

SENSOR LOCATIONS

CSMP Station: 14323  
 Location: Long Beach  
 Number of stories: 7  
 Use/Type: Office Building

Earthquake: Whittier  
 Component: EWref  
 Lateral Resisting System: Steel MRF

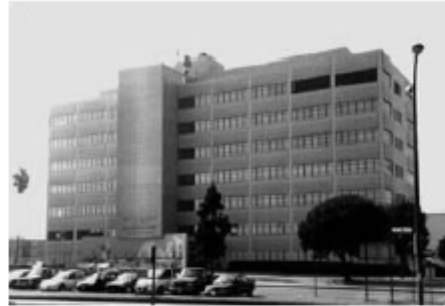
Long Beach - 7-story Office Bldg  
 (CSMP Station No. 14323)

SENSOR LOCATIONS

CSMP Station: 14323  
 Location: Long Beach  
 Number of stories: 7  
 Use/Type: Office Building

Earthquake: Whittier  
 Component: E/Wref  
 Lateral Resisting System: Steel MRF

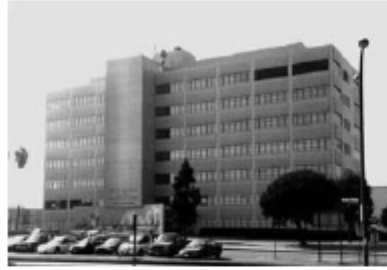
Long Beach - 7-story Office Bldg  
 CSMP Station No. 14323

SENSOR LOCATIONS

CSMP Station: 14323  
 Location: Long Beach  
 Number of stories: 7  
 Use/Type: Office Building

Earthquake: Whittier  
 Component: EWref  
 Lateral Resisting System: Steel MRF

Building parameters:  
 $T_1 = 1.41$      $\zeta = 0.028$      $\alpha_0 = 18$

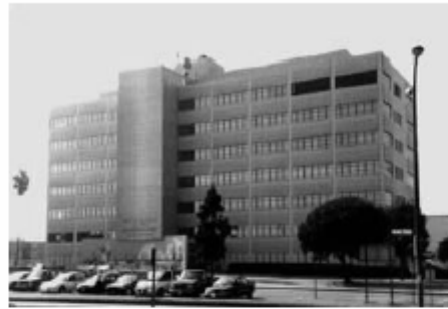
Long Beach - 7-story Office Bldg  
 (CSMP Station No. 14323)

SENSOR LOCATIONS

CSMP Station: 14323  
 Location: Long Beach  
 Number of stories: 7  
 Use/Type: Office Building

Earthquake: Whittier  
 Component: E/Wref  
 Lateral Resisting System: Steel MRF

Building parameters:  
 $T_1 = 1.41$      $\zeta = 0.028$      $\alpha_0 = 18$

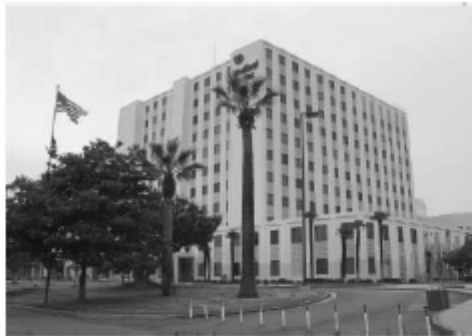
USGS Station: 5106  
 Location: Long Beach  
 Number of stories: 11  
 Use/Type: Hospital

Earthquake: Northridge  
 Component: NSref  
 Lateral Resisting System: Shear Walls

Building parameters:  
 $T_1 = 0.56$      $\zeta = 0.025$      $\theta_0 = 30$

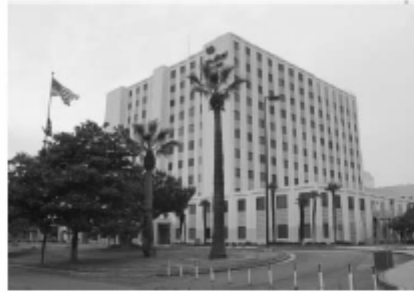
USGS Station: 5106  
 Location: Long Beach  
 Number of stories: 11  
 Use/Type: Hospital

Earthquake: Northridge  
 Component: NSref  
 Lateral Resisting System: Shear Walls

Building parameters:  
 $T_1 = 0.58$      $\zeta = 0.018$      $\alpha_0 = 30$

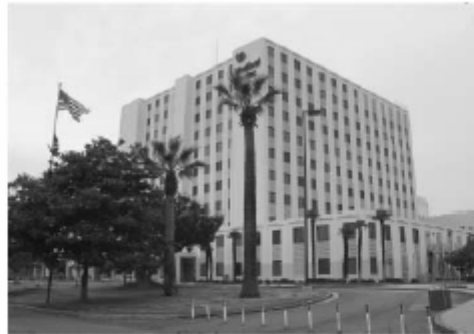
USGS Station: 5106  
 Location: Long Beach  
 Number of stories: 11  
 Use/Type: Hospital

Earthquake: Northridge  
 Component: NSref  
 Lateral Resisting System: Shear Walls

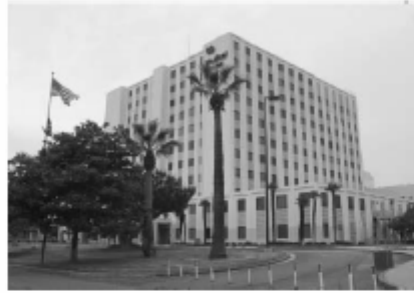
Building parameters:  
 $T_1 = 0.58$      $\zeta = 0.018$      $\alpha_0 = 30$

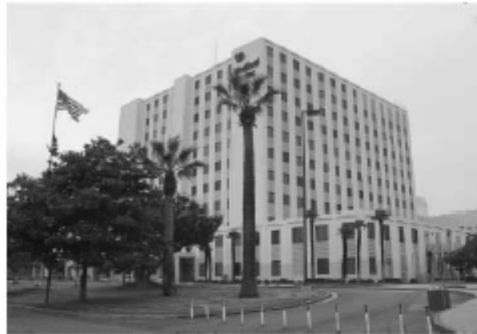
USGS Station: 5106  
 Location: Long Beach  
 Number of stories: 11  
 Use/Type: Hospital

Earthquake: Northridge  
 Component: EWref  
 Lateral Resisting System: Shear Walls

Building parameters:  
 $T_1 = 0.55$      $\zeta = 0.032$      $\alpha_0 = 12$

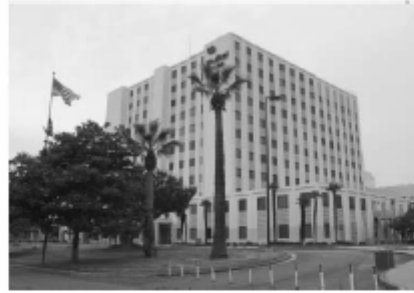
USGS Station: 5106  
Location: Long Beach  
Number of stories: 11  
User/Type: Hospital

Earthquake: Northridge  
Component: EWref  
Lateral Resisting System: Shear Walls

Building parameters:  
 $T_1 = 0.55$      $\xi = 0.032$      $\omega_0 = 12$

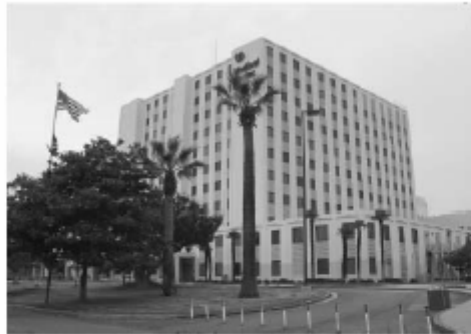
USGS Station: 5106  
 Location: Long Beach  
 Number of stories: 11  
 Use/Type: Hospital

Earthquake: Northridge  
 Component: EWref  
 Lateral Resisting System: Sheer Walls

Building parameters:  
 $T_1 = 0.565$      $\zeta = 0.038$      $\alpha_0 = 12$

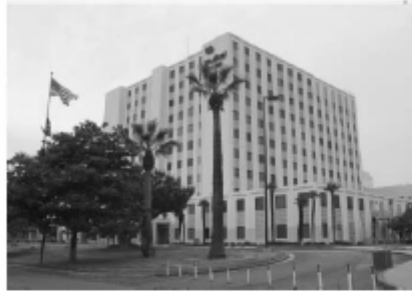
USGS Station: 5106  
Location: Long Beach  
Number of stories: 11  
Use/Type: Hospital

Earthquake: Northridge  
Component: EWref  
Lateral Resisting System: Shear Walls

Building parameters:  
 $T_1 = 0.565$      $\zeta = 0.038$      $\omega_0 = 12$

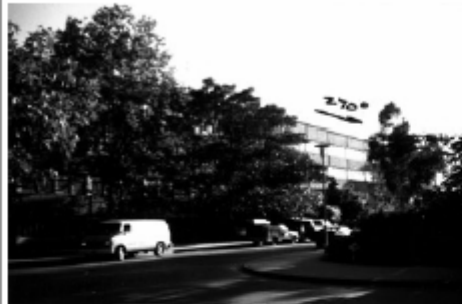
Earthquake: Northridge  
 Component: NSref  
 Lateral Resisting System: Shear Walls

Building parameters:  
 $T_1 = 0.60$      $\zeta = 0.07$      $\alpha_0 = 7$

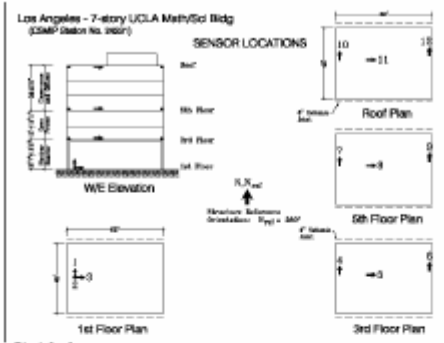
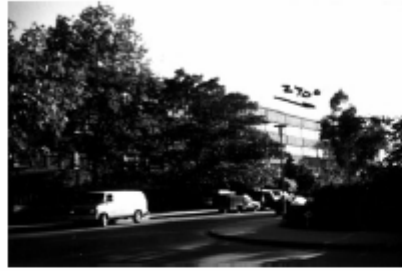
CSMP Station: 24231  
 Location: Los Angeles  
 Number of stories: 7  
 Use/Type: School

Earthquake: Northridge  
 Component: NSref  
 Lateral Resisting System: Shear Walls

Building parameters:  
 $T_1 = 0.60$      $\zeta = 0.07$      $\alpha_0 = 7$

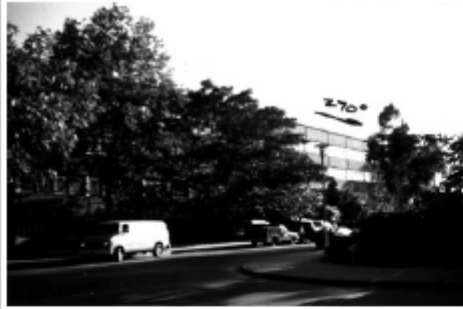
II Station: 24231  
 Location: Los Angeles  
 Number of stories: 7  
 Use/Type: School

Earthquake: Northridge  
 Component: EWref  
 Lateral Resisting System: Shear Walls

Building parameters:  
 $T_1 = 1.09$      $\zeta = 0.055$      $\alpha_g = 8$

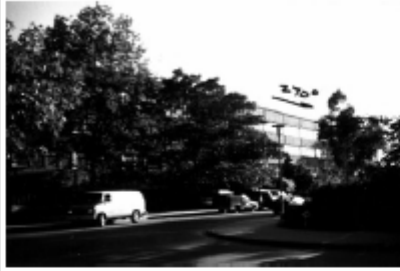
CSMP Station: 24231  
 Location: Los Angeles  
 Number of stories: 7  
 Use/Type: School

Earthquake: Northridge  
 Component: E/Wiref  
 Lateral Resisting System: Shear Walls

Building parameters:  
 $T_1 = 1.09$      $\zeta = 0.055$      $\alpha_0 = 8$

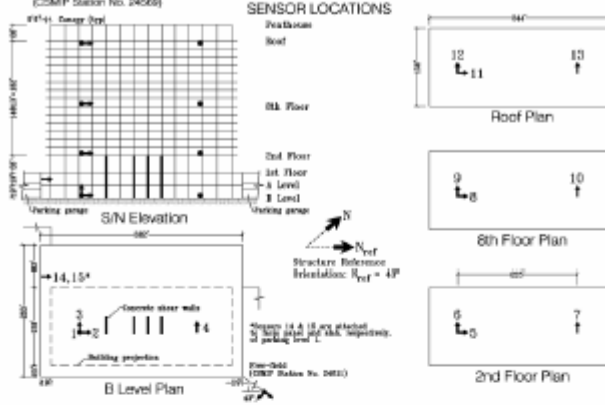
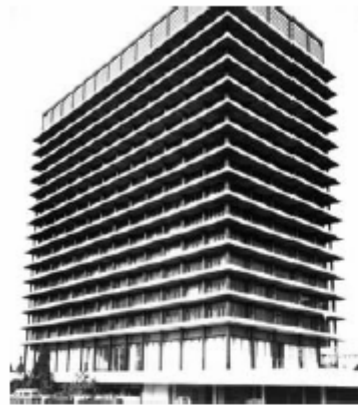
Los Angeles - 15-story Govt. Office Bldg (CSMIP Station No. 24569)

CSMIP Station: 24569  
 Location: Los Angeles  
 Number of stories: 15  
 Use/Type: Government Office Building

Earthquake: Northridge  
 Component: NSref  
 Lateral Resisting System: Steel MRF

Building parameters:  
 $T_1 = 3.10$      $\zeta = 0.045$      $\alpha_0 = 16.6$

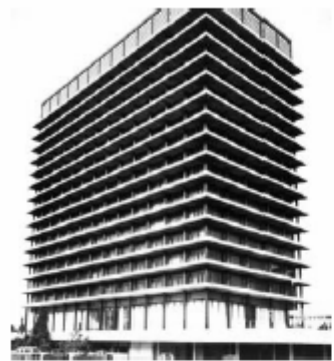
Earthquake: Northridge  
 Component: NSref  
 Lateral Resisting System: Steel MRF

Building parameters:  
 $T_1 = 3.10$      $\zeta = 0.045$      $\omega_0 = 16.6$

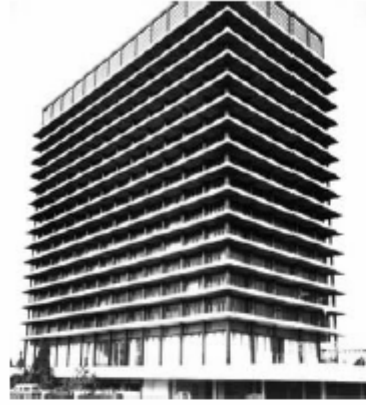
CSMP Station: 24569  
 Location: Los Angeles  
 Number of stories: 15  
 Use/Type: Government Office Building

Earthquake: Northridge  
 Component: EWref  
 Lateral Resisting System: Steel MRF

Building parameters:  
 $T_1 = 3.10$      $\zeta = 0.03$      $\alpha_0 = 16.6$

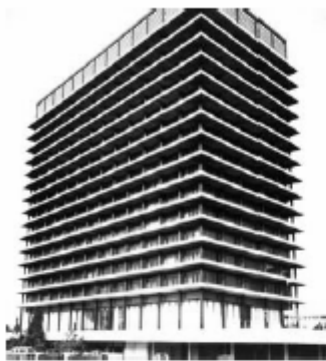
CSMP Station: 24569  
 Location: Los Angeles  
 Number of stories: 15  
 Use/Type: Government Office Building

Earthquake: Northridge  
 Component: EWref  
 Lateral Resisting System: Steel MRF

Building parameters:  
 $T_1 = 3.10$      $\zeta = 0.03$      $\omega_0 = 16.6$

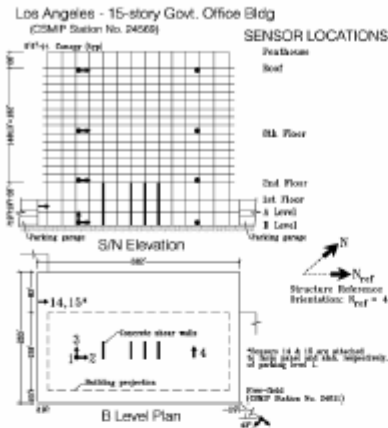
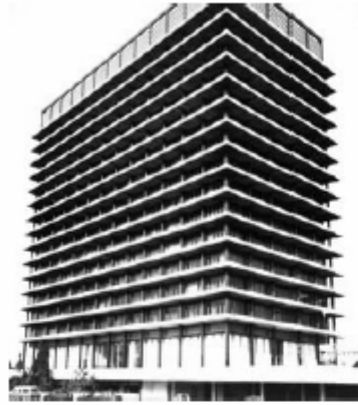
CSMIP Station: 24569  
 Location: Los Angeles  
 Number of stories: 15  
 Use/Type: Government Office Building

Earthquake: Landers  
 Component: NSref  
 Lateral Resisting System: Steel MRF

Building parameters:  
 $T_1 = 3.11$      $\zeta = 0.025$      $\alpha_0 = 30$

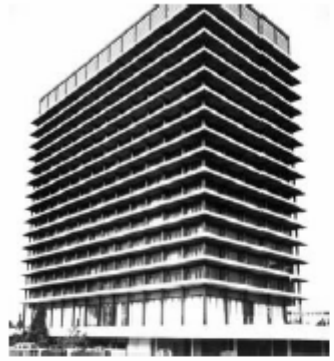
CSMIP Station: 24569  
 Location: Los Angeles  
 Number of stories: 15  
 Use/Type: Government Office Building

Earthquake: Landers  
 Component: NSref  
 Lateral Resisting System: Steel MRF

Building parameters:  
 $T_1 = 3.11$      $\zeta = 0.025$      $\omega_0 = 30$

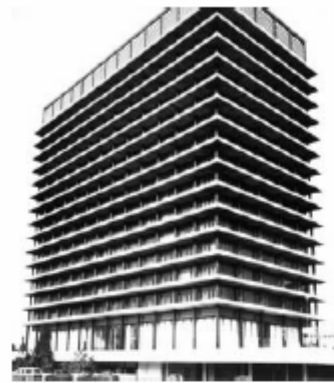
Los Angeles - 15-story Gov. Office Bldg

CSMP Station: 24569  
 Location: Los Angeles  
 Number of stories: 15  
 Use/Type: Office Building

Earthquake: Landers  
 Component: NSref  
 Lateral Resisting System: Steel MRF

Building parameters:  
 $T_1 = 3.12$      $\zeta = 0.02$      $\alpha_0 = 30$

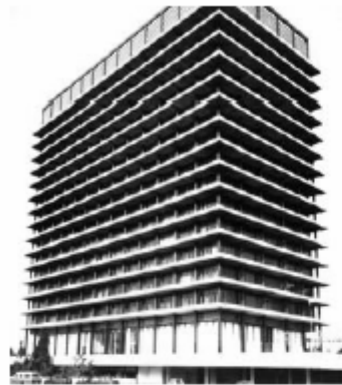
CSMP Station: 24569  
 Location: Los Angeles  
 Number of stories: 15  
 Use/Type: Office Building

Earthquake: Landers  
 Component: EWiref  
 Lateral Resisting System: Steel MRF

Building parameters:  
 $T_1 = 3.27$      $\zeta = 0.035$      $\alpha_0 = 30$

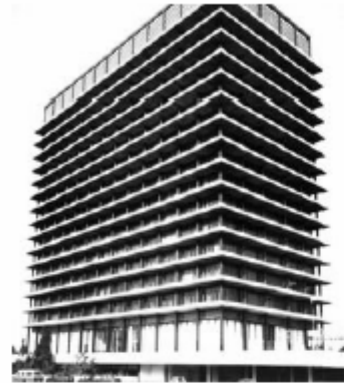
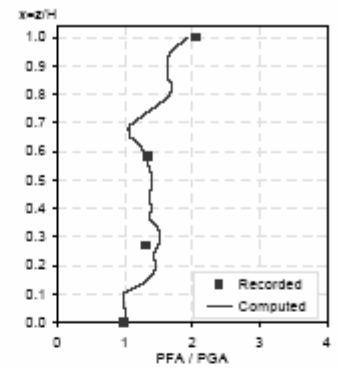
Earthquake: Landers  
 Component: EWref  
 Lateral Resisting System: Steel MRF

Building parameters:  
 $T_1 = 3.25$      $\xi = 0.025$      $\alpha_0 = 30$

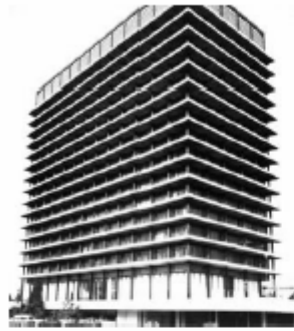
CSMP Station: 24569  
 Location: Los Angeles  
 Number of stories: 15  
 Use/Type: Office Building

Earthquake: Landers  
 Component: EWref  
 Lateral Resisting System: Steel MRF

Building parameters:  
 $T_1 = 3.25$      $\zeta = 0.025$      $\theta_0 = 30$

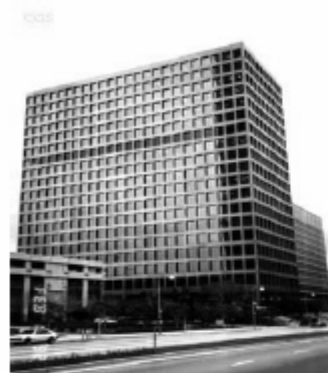
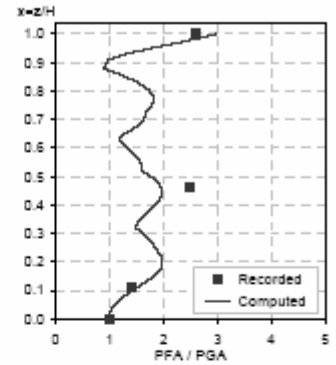
CSMIP Station: 24643  
 Location: Los Angeles  
 Number of stories: 19  
 Use/Type: Office Building

Earthquake: Northridge  
 Component: NSref  
 Lateral Resisting System: Steel MRF

Building parameters:  
 $T_1 = 3.47$      $\zeta = 0.026$      $\alpha_0 = 4$

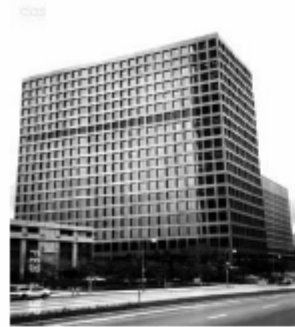
CSMP Station: 24643  
 Location: Los Angeles  
 Number of stories: 19  
 User Type: Office Building

Earthquake: Northridge  
 Component: NSref  
 Lateral Resisting System: Steel MRF

Building parameters:  
 $T_1 = 3.47$      $\zeta = 0.026$      $\alpha_0 = 4$

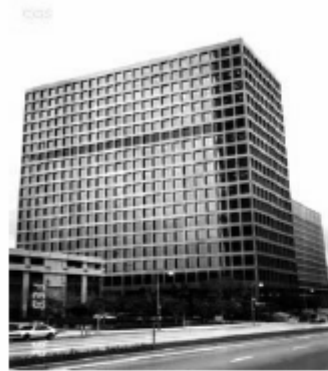
Earthquake: Northridge  
 Component: EWref  
 Lateral Resisting System: Steel MRF

Building parameters:  
 $T_1 = 3.90$      $\xi = 0.021$      $\alpha_0 = 30$

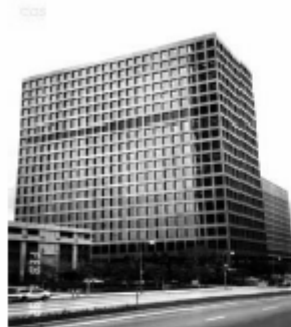
CSMP Station: 24543  
 Location: Los Angeles  
 Number of stories: 19  
 UseType: Office Building

Earthquake: Northridge  
 Component: EWref  
 Lateral Resisting System: Steel MRF

Building parameters:  
 $T_1 = 3.90$      $\zeta = 0.021$      $\omega_0 = 30$

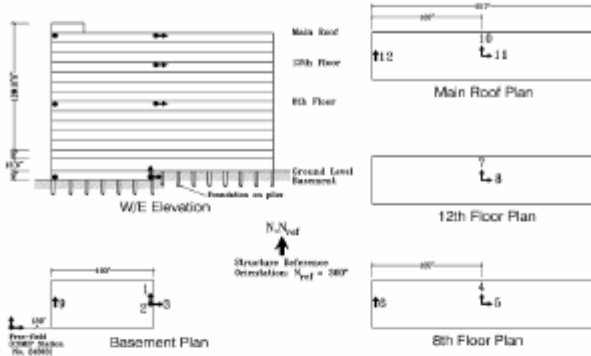
Los Angeles - 14-story Hollywood Storage  
 (CSMP Station No. 24236)

CSMP Station: 24236  
 Location: Los Angeles  
 Number of stories: 14  
 Use/Type: Warehouse Building

Earthquake: Northridge  
 Component: NSref  
 Lateral Resisting System: RConcrete MRF

Building parameters:  
 $T_1 = 2.30$      $\zeta = 0.075$      $\alpha_0 = 5$

SENSOR LOCATIONS

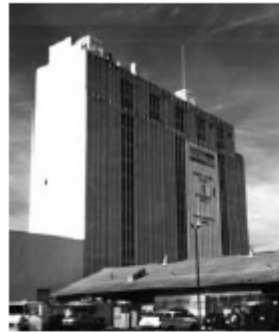
Los Angeles - 14-story Hollywood Storage  
 (CSMP Station No. 24236)

CSMP Station: 24236  
 Location: Los Angeles  
 Number of stories: 14  
 Use/Type: Warehouse Building

Earthquake: Northridge  
 Component: NSref  
 Lateral Resisting System: RConcrete MRF

SENSOR LOCATIONS

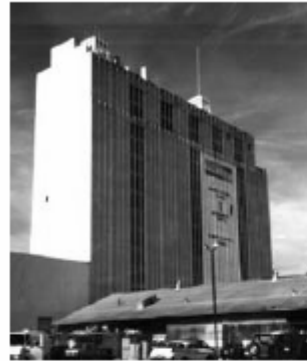
Los Angeles - 14-story Hollywood Storage  
 (CSMIP Station No. 24236)

SENSOR LOCATIONS

CSMP Station: 24236  
 Location: Los Angeles  
 Number of stories: 14  
 Use/Type: Warehouse Building

Earthquake: Northridge  
 Component: NSref  
 Lateral Resisting System: RConcrete MRF

Building parameters:  
 $T_1 = 2.32$      $\zeta = 0.095$      $\alpha_g = 5$

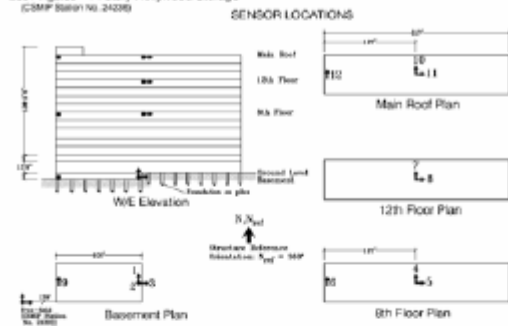
Los Angeles - 14-story Hollywood Storage  
 CSMP Station No. 24236

CSMIP Station: 24236  
 Location: Los Angeles  
 Number of stories: 17  
 User/Type: Warehouse Building

Earthquake: Northridge  
 Component: EWref  
 Lateral Resisting System: RConcrete MRF

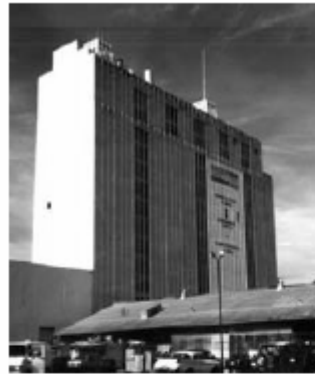
Los Angeles - 14-story Hollywood Storage  
 (CSMIP Station No. 24236)

SENSOR LOCATIONS

CSMP Station: 24236  
 Location: Los Angeles  
 Number of stories: 17  
 Use/Type: Warehouse Building

Earthquake: Northridge  
 Component: EWref  
 Lateral Resisting System: RConcrete MRF

Building parameters:  
 $T_1 = 0.81$      $\zeta = 0.088$      $\omega_0 = 8.5$

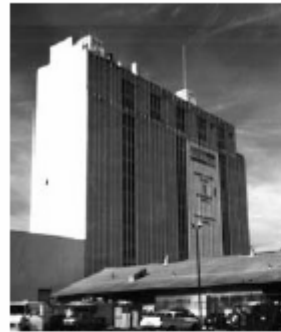
Los Angeles - 14-story Hollywood Storage  
 (CSMP Station No. 24236)

CSMP Station: 24236  
 Location: Los Angeles  
 Number of stories: 17  
 Use/Type: Warehouse Building

Earthquake: Northridge  
 Component: EWref  
 Lateral Resisting System: RConcrete MRF

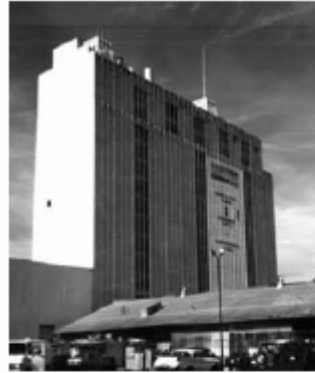
Los Angeles - 14-story Hollywood Storage  
 (CSMP Station No. 24236)

SENSOR LOCATIONS

CSMIP Station: 24236  
 Location: Los Angeles  
 Number of stories: 17  
 Use/Type: Warehouse Building

Earthquake: Northridge  
 Component: EWref  
 Lateral Resisting System: RConcrete MRF

Building parameters:  
 $T_1 = 0.82$      $\zeta = 0.09$      $\omega_0 = 8.5$

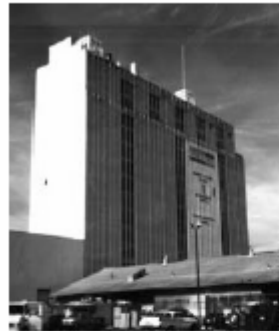
Los Angeles - 14-story Hollywood Storage  
 (CSMIP Station No. 24236)

CSMIP Station: 24236  
 Location: Los Angeles  
 Number of stories: 14  
 Use/Type: Warehouse Building

Earthquake: Whittier  
 Component: NSref  
 Lateral Resisting System: RConcrete MRF

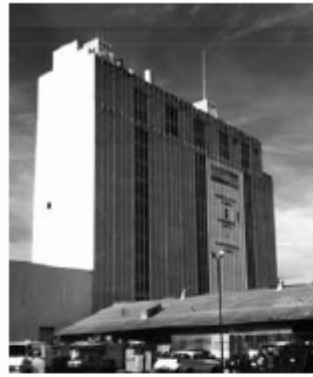
Los Angeles - 14-story Hollywood Storage  
 (CSMIP Station No. 24236)

SENSOR LOCATIONS

CSMP Station: 24236  
 Location: Los Angeles  
 Number of stories: 14  
 Use/Type: Warehouse Building

Earthquake: Whittier  
 Component: NSref  
 Lateral Resisting System: RConcrete MRF

Building parameters:  
 $T_1 = 1.85$      $\zeta = 0.069$      $\alpha_0 = 4.2$

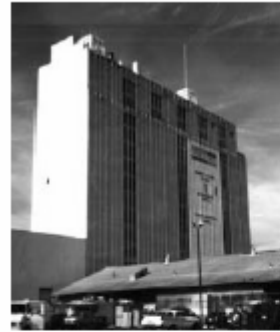
Los Angeles - 14-story Hollywood Storage  
 (CSMP Station No. 24236)

CSMIP Station: 24236  
 Location: Los Angeles  
 Number of stories: 14  
 Use/Type: Warehouse Building

Earthquake: Whittier  
 Component: NSref  
 Lateral Resisting System: RConcrete MRF

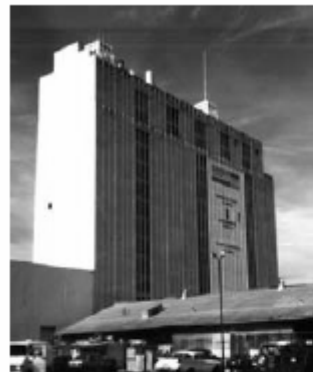
Los Angeles - 14-story Hollywood Storage  
 (CSMIP Station No. 24236)

SENSOR LOCATIONS

CSMP Station: 24236  
 Location: Los Angeles  
 Number of stories: 14  
 Use/Type: Warehouse Building

Earthquake: Whittier  
 Component: NSref  
 Lateral Resisting System: RConcrete MRF

Building parameters:  
 $T_1 = 1.87$      $\zeta = 0.09$      $\theta_0 = 4.2$

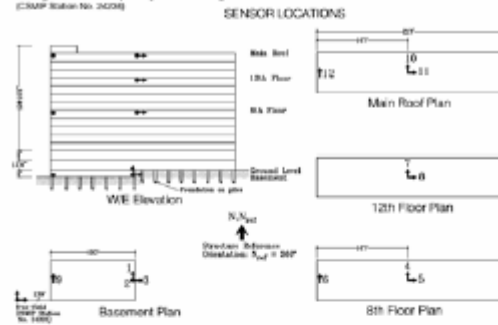
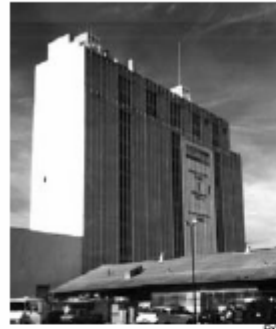
Los Angeles - 14-story Hollywood Storage  
 (CSMP Station No. 24236)

CSMIP Station: 24236  
 Location: Los Angeles  
 Number of stories: 14  
 Use/Type: Warehouse Building

Earthquake: Whittier  
 Component: EWref  
 Lateral Resisting System: RConcrete MRF

Building parameters:  
 $T_1 = 0.64$      $\xi = 0.11$      $\alpha_0 = 6.2$

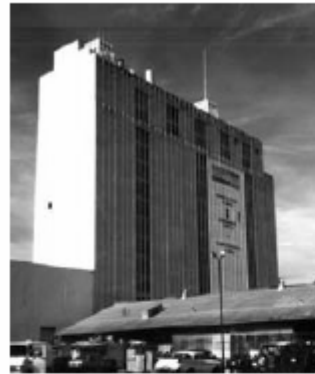
Los Angeles - 14-story Hollywood Storage  
 (CSMIP Station No. 24236)

SENSOR LOCATIONS

CSMIP Station: 24236  
 Location: Los Angeles  
 Number of stories: 14  
 Use/Type: Warehouse Building

Earthquake: Whittier  
 Component: EWref  
 Lateral Resisting System: RConcrete MRF

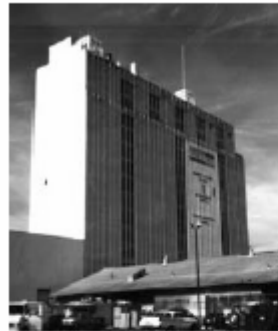
Los Angeles - 14-story Hollywood Storage  
 (CSMIP Station No. 24236)

SENSOR LOCATIONS

CSMP Station: 24236  
 Location: Los Angeles  
 Number of stories: 14  
 Use/Type: Warehouse Building

Earthquake: Whittier  
 Component: EWref  
 Lateral Resisting System: RConcrete MRF
