INSTITUTO DE INGENIERÍA

## VALIDACIÓN DE UN MODELO CONTINUO SIMPLIFICADO Y ESTUDIO PARAMÉTRICO DE EDIFICIOS INSTRUMENTADOS EN LA CIUDAD DE MÉXICO Y CALIFORNIA SUJETOS A SISMOS

### T E S I S

INGENIERÍA CIVIL – ESTRUCTURAS

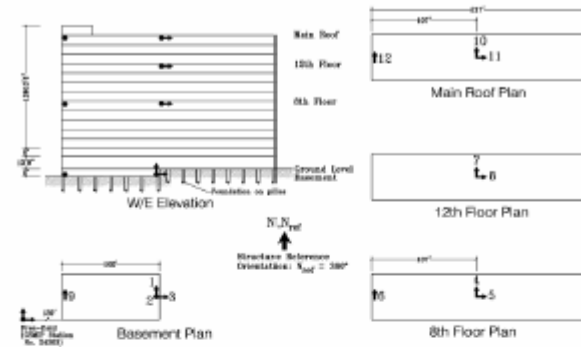
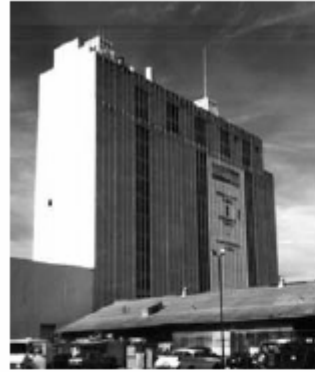
Los Angeles - 14-story Hollywood Storage  
 (CSMP Station No. 24236)

SENSOR LOCATIONS

CSMP Station: 24236  
 Location: Los Angeles  
 Number of stories: 14  
 Use/Type: Warehouse Building  
 Los Angeles - 14 story Hollywood Storage  
 (CSMP Station No. 24236)

Earthquake: Whittier  
 Component: E/Wref  
 Lateral Resisting System: RConcrete MRF

Building parameters:  
 $T_1 = 0.65$      $\zeta = 0.16$      $\alpha_0 = 6.2$

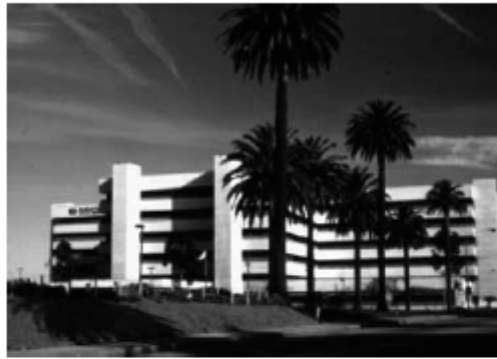
USGS Station: 5082  
Location: Los Angeles  
Number of stories: 5  
Use/Type: Hospital

Earthquake: Northridge  
Component: NSref  
Lateral Resisting System: Shear Walls

Building parameters:  
 $T_1 = 0.95$      $\zeta = 0.023$      $\alpha_0 = 20$

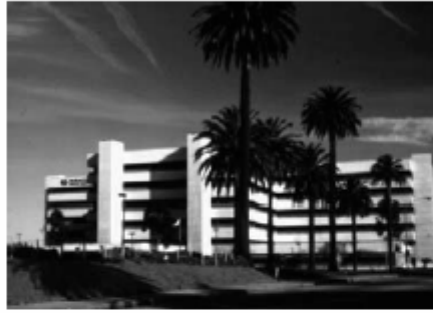
USGS Station: 5082  
 Location: Los Angeles  
 Number of stories: 6  
 Use/Type: Hospital

Earthquake: Northridge  
 Component: EWref  
 Lateral Resisting System: Shear Walls

Building parameters:  
 $T_1 = 0.98$      $\zeta = 0.04$      $\alpha_0 = 20$

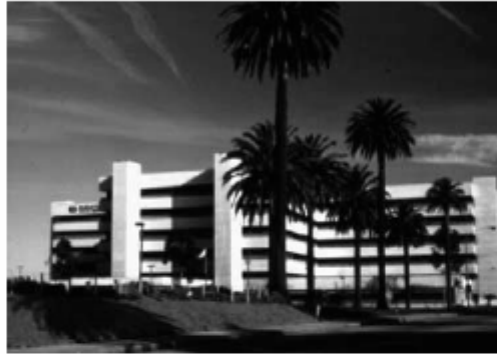
USGS Station: 5082  
Location: Los Angeles  
Number of stories: 5  
UseType: Hospital

Earthquake: Northridge  
Component: EWref  
Lateral Resisting System: Shear Walls

Building parameters:  
 $T_1 = 0.98$      $\xi = 0.04$      $\alpha_0 = 20$

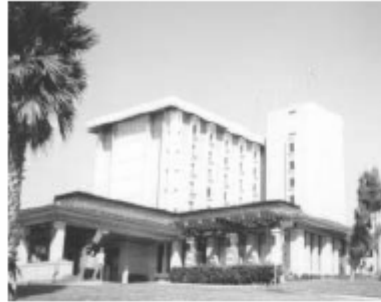
Newport Beach - 11-story Hospital  
 (CSMP Station No. 13589)

CSMP Station: 13589  
 Location: Newport Beach  
 Number of stories: 11  
 Use/Type: Hospital

Earthquake: Northridge  
 Component: N-Sref  
 Lateral Resisting System: Shear Walls

Building parameters:  
 $T_1 = 0.73$      $\xi = 0.021$      $\alpha_0 = 3.7$

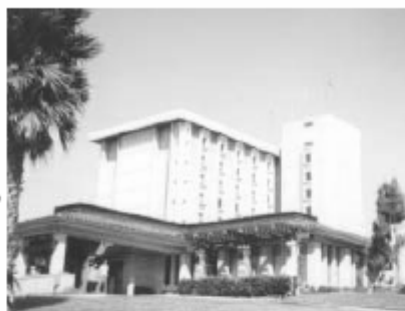
CSMP Station: 13589  
 Location: Newport Beach  
 Number of stories: 30  
 Use/Type: Hospital

Earthquake: Northridge  
 Component: NSref  
 Lateral Resisting System: Shear Walls

Building parameters:  
 $T_1 = 0.75$      $\zeta = 0.035$      $\alpha_0 = 3.7$

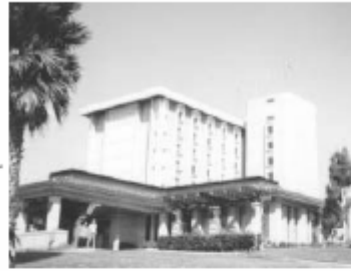
CSMIP Station: 13589  
 Location: Newport Beach  
 Number of stories: 11  
 Use/Type: Hospital

Earthquake: Northridge  
 Component: EWref  
 Lateral Resisting System: Shear Walls

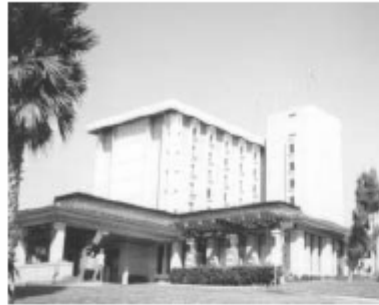
Newport Beach - 11-story Hospital  
 (CSMIP Station No. 13589)

CSMP Station: 13589  
 Location: Newport Beach  
 Number of stories: 11  
 Use/Type: Hospital

Earthquake: Northridge  
 Component: EWref  
 Lateral Resisting System: Shear Walls

Building parameters:  
 $T_1 = 0.82$      $\zeta = 0.03$      $\alpha_0 = 7$

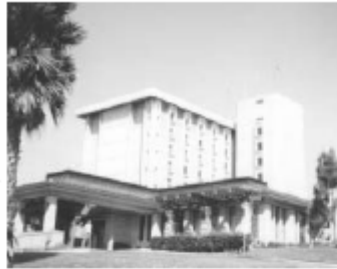
Newport Beach - 11-story Hospital  
 (CSMP Station No. 13589)

CSMP Station: 13589  
 Location: Newport Beach  
 Number of stories: 11  
 Use/Type: Hospital

Earthquake: Northridge  
 Component: EWref  
 Lateral Resisting System: Shear Walls

Building parameters:  
 $T_1 = 0.88$      $\xi = 0.035$      $\alpha_0 = 7$

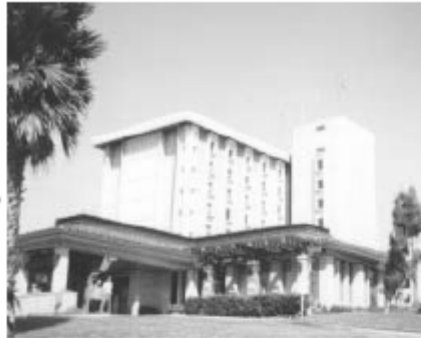
CSMP Station: 13589  
 Location: Newport Beach  
 Number of stories: 11  
 Use/Type: Hospital

Earthquake: Northridge  
 Component: E/Wref  
 Lateral Resisting System: Shear Walls

Building parameters:  
 $T_1 = 0.88$      $\zeta = 0.035$      $\alpha_0 = 7$

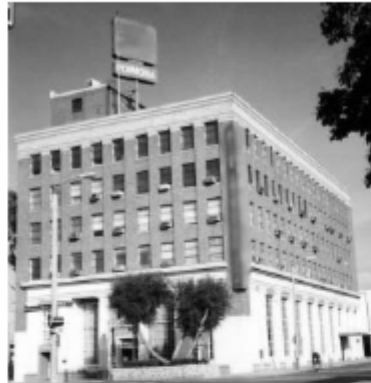
Pomona - 6-story Commercial Bldg  
 CSMIP Station No. 23544

SENSOR LOCATIONS

CSMP Station: 23544  
 Location: Pomona  
 Number of stories: 6  
 Use/Type: Commercial Building

Earthquake: Landers  
 Component: NSref  
 Lateral Resisting System: RConcrete MRF

Building parameters:  
 $T_1 = 0.86$      $\zeta = 0.052$      $\alpha_0 = 13$

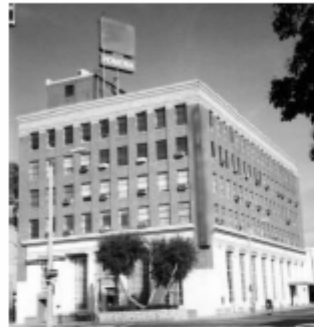
CSMIP Station: 23544  
 Location: Pomona  
 Number of stories: 6  
 Use/Type: Commercial Building

Earthquake: Landers  
 Component: NSref  
 Lateral Resisting System: RConcrete MRF

Building parameters:  
 $T_1 = 0.92$      $\zeta = 0.085$      $\alpha_0 = 13$

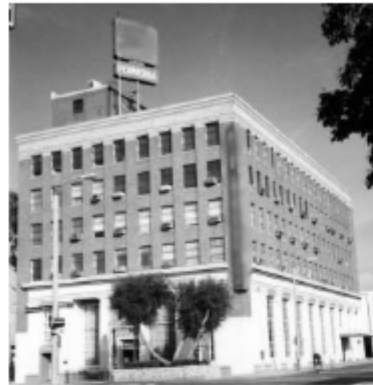
CSMP Station: 23544  
 Location: Pomona  
 Number of stories: 5  
 Use/Type: Commercial Building

Earthquake: Landers  
 Component: NSref  
 Lateral Resisting System: RConcrete MRF

Building parameters:  
 $T_1 = 0.92$      $\zeta = 0.085$      $\alpha_y = 13$

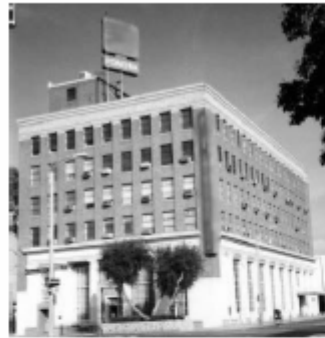
Pomona - 5-story Commercial Bldg  
 CSMP Station No. 23544

CSMP Station: 23544  
 Location: Pomona  
 Number of stories: 6  
 Use/Type: Commercial Building

Earthquake: Landers  
 Component: EWref  
 Lateral Resisting System: RConcrete MRF

Building parameters:  
 $T_1 = 1.24$      $\xi = 0.035$      $\alpha_0 = 15$

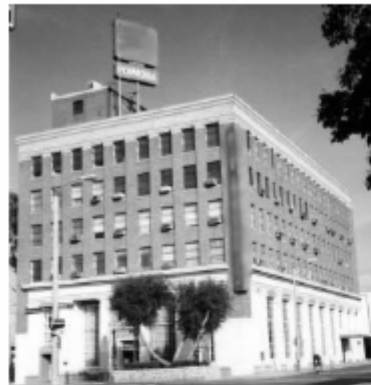
Pomona - 6-story Commercial Bldg  
 (CSMP Station No. 23544)

SENSOR LOCATIONS

CSMP Station: 23544  
 Location: Pomona  
 Number of stories: 5  
 Use/Type: Commercial Building

Earthquake: Landers  
 Component: E/Wref  
 Lateral Resisting System: RConcrete MRF

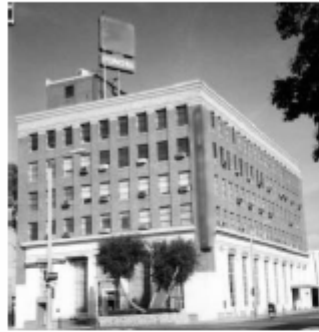
Pomona - 5-story Commercial Bldg  
 (CSMP Station No. 23544)

SENSOR LOCATIONS

CSMIP Station: 23544  
 Location: Pomona  
 Number of stories: 6  
 Use/Type: Commercial Building

Earthquake: Landers  
 Component: EWref  
 Lateral Resisting System: RConcrete MRF

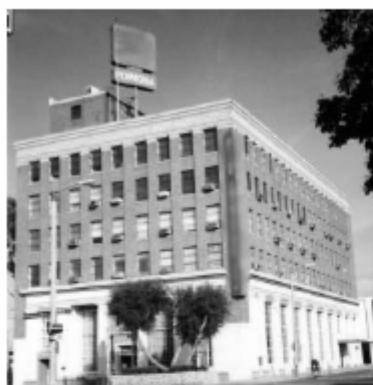
Pomona - 6-story Commercial Bldg  
 (CSMIP Station No. 23544)

SENSOR LOCATIONS

CSMP Station: 23544  
 Location: Pomona  
 Number of stories: 5  
 Use/Type: Commercial Building

Earthquake: Landers  
 Component: E/Wiref  
 Lateral Resisting System: RConcrete MRF

Building parameters:  
 $T_1 = 1.24$      $\xi = 0.05$      $\phi_0 = 15$

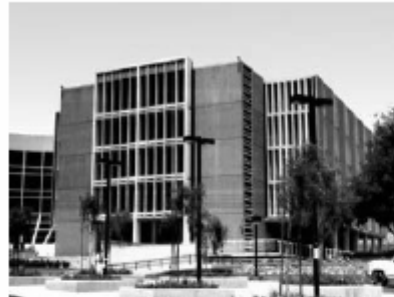
CSMIP Station: 23285  
 Location: San Bernardino  
 Number of stories: 5  
 Use/Type: Office Building

Earthquake: Northridge  
 Component: N/Sref  
 Lateral Resisting System: Shear Walls

Building parameters:  
 $T_1 = 0.53$      $\zeta = 0.055$      $\alpha_0 = 3$

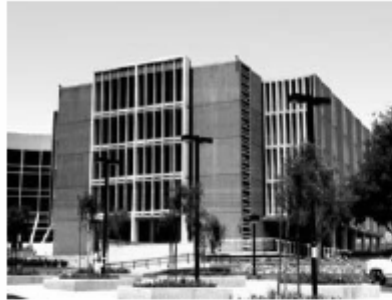
CSMIP Station: 23285  
 Location: San Bernardino  
 Number of stories: 5  
 Use/Type: Office Building

Earthquake: Northridge  
 Component: EWref  
 Lateral Resisting System: Shear Walls

Building parameters:  
 $T_1 = 0.68$      $\zeta = 0.044$      $\alpha_0 = 4.1$

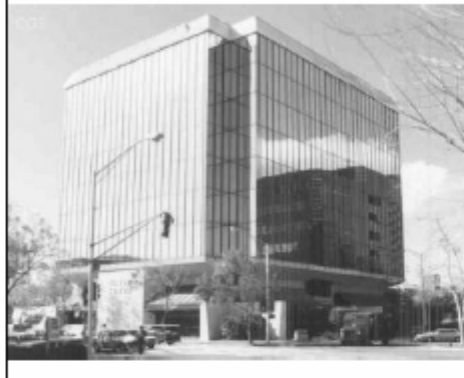
San Bernardino - 9-story Commercial Bldg  
 (CSMP Station No. 23515)

CSMP Station: 23515  
 Location: San Bernardino  
 Number of stories: 9  
 Use/Type: Commercial Building

Earthquake: Landers  
 Component: N-Sref  
 Lateral Resisting System: Steel MRF

Building parameters:  
 $T_1 = 2.01$      $\zeta = 0.031$      $\alpha_0 = 25$

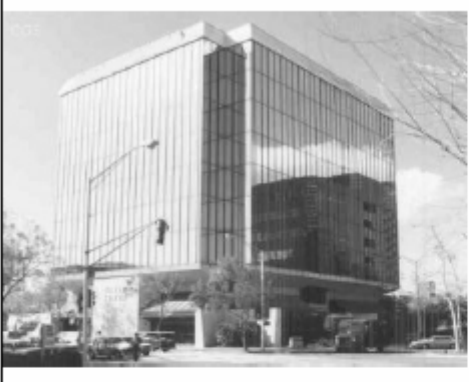
San Bernardino - 9-story Commercial Bldg  
 (CSMIP Station No. 23515)

CSMP Station: 23515  
 Location: San Bernardino  
 Number of stories: 9  
 Use/Type: Commercial Building

Earthquake: Landers  
 Component: NSref  
 Lateral Resisting System: Steel MRF

Building parameters:  
 $T_1 = 2.03$      $\zeta = 0.021$      $\alpha_0 = 25$

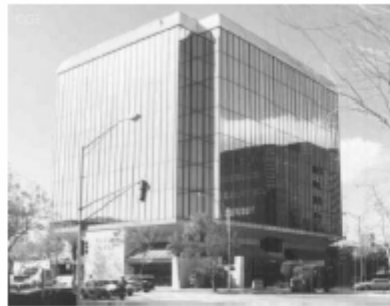
CSMP Station: 23515  
 Location: San Bernardino  
 Number of stories: 9  
 Use/Type: Commercial Building

Earthquake: Landers  
 Component: EWref  
 Lateral Resisting System: Steel MRF

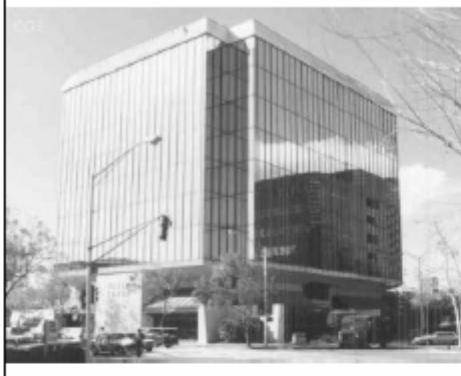
San Bernardino - 9-story Commercial Bldg  
 (CSMP Station No. 23515)

SENSOR LOCATIONS

CSMP Station: 23515

Location: San Bernardino

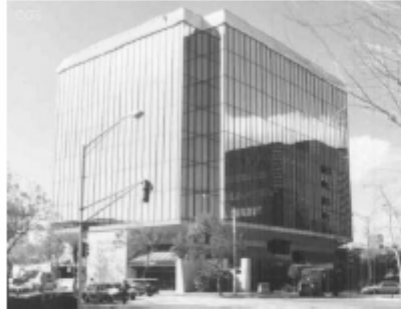
San Bernardino - 9-story Commercial Bldg  
(CSMP Station No. 23515)

CSMP Station: 23515  
 Location: San Bernardino  
 Number of stories: 9  
 Use/Type: Commercial Building

Earthquake: Landers  
 Component: EWref  
 Lateral Resisting System: Shear Walls

Building parameters:  
 $T_1 = 2.08$      $\zeta = 0.058$      $\alpha_0 = 15$

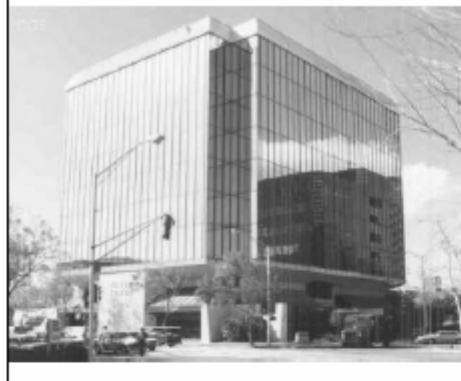
San Bernardino - 9-story Commercial Bldg  
 (CSMP Station No. 23515)

CSMP Station: 23515  
 Location: San Bernardino  
 Number of stories: 9  
 Use/Type: Commercial Building

Earthquake: Landers  
 Component: EWref  
 Lateral Resisting System: Shear Walls

Building parameters:  
 $T_1 = 2.08$      $\zeta = 0.058$      $\omega_g = 15$

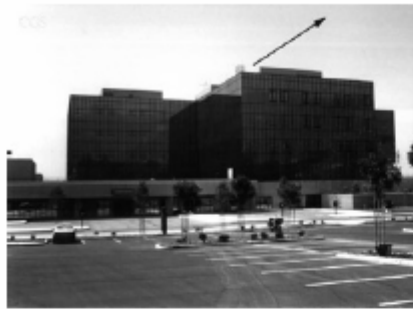
CSMIP Station: 24514  
 Location: Sylmar  
 Number of stories: 6  
 Use/Type: Hospital

Earthquake: Northridge  
 Component: NSref  
 Lateral Resisting System: Shear Walls

Building parameters:  
 $T_1 = 0.37$      $\xi = 0.18$      $\alpha_y = 3$

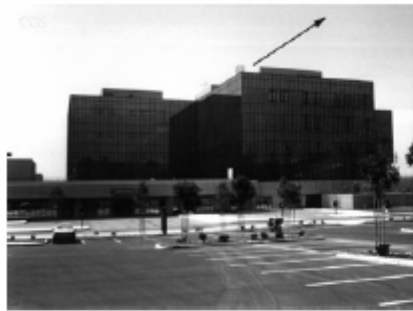
CSMP Station: 24514  
 Location: Sylmar  
 Number of stories: 5  
 Use/Type: Hospital

Earthquake: Northridge  
 Component: NSref  
 Lateral Resisting System: Shear Walls

Building parameters:  
 $T_1 = 0.38$      $\zeta = 0.28$      $\alpha_0 = 3$

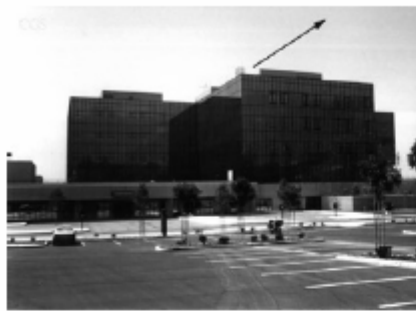
Earthquake: Northridge  
 Component: EWref  
 Lateral Resisting System: Shear Walls

Building parameters:  
 $T_1 = 0.30$      $\zeta = 0.18$      $\alpha_0 = 3.5$

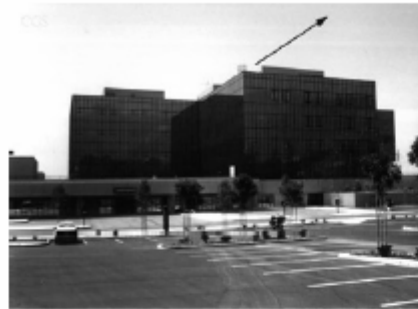
II Station: 24514  
 Location: Sylmar  
 Number of stories: 6  
 Use/Type: Hospital

Earthquake: Northridge  
 Component: EWref  
 Lateral Resisting System: Shear Walls

Building parameters:  
 $T_1 = 0.30$      $\xi = 0.24$      $\alpha_0 = 3.5$

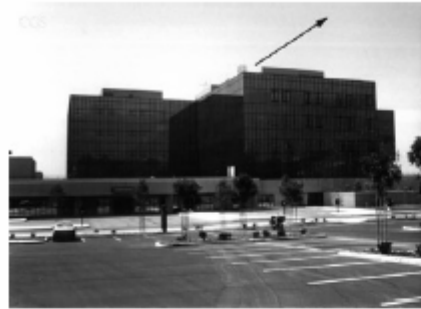
CSMP Station: 24514  
 Location: Sylmar  
 Number of stories: 6  
 Use/Type: Hospital

Earthquake: Whittier  
 Component: NSref  
 Lateral Resisting System: Shear Walls

Building parameters:  
 $T_1 = 0.31$      $\xi = 0.13$      $\alpha_0 = 8.5$

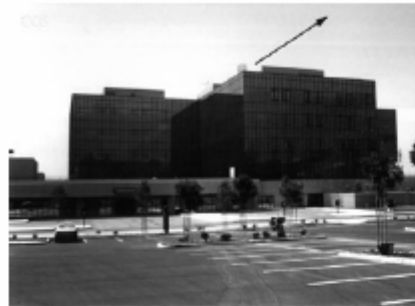
CSMIP Station: 24514  
 Location: Sylmar  
 Number of stories: 6  
 Use/Type: Hospital

Earthquake: Whittier  
 Component: EWref  
 Lateral Resisting System: Shear Walls

Building parameters:  
 $T_1 = 0.29$      $\zeta = 0.11$      $\alpha_0 = 8$
