**UNIVERSIDAD NACIONAL AUTÓNOMA DE MÉXICO**

**PROGRAMA DE REHABILITACIÓN, DESARROLLO Y  
EXPLORACIÓN PARA CUANTIFICAR RESERVAS MINERALES EN  
LA MINA VELARDEÑA, DURANGO**

**INFORME**

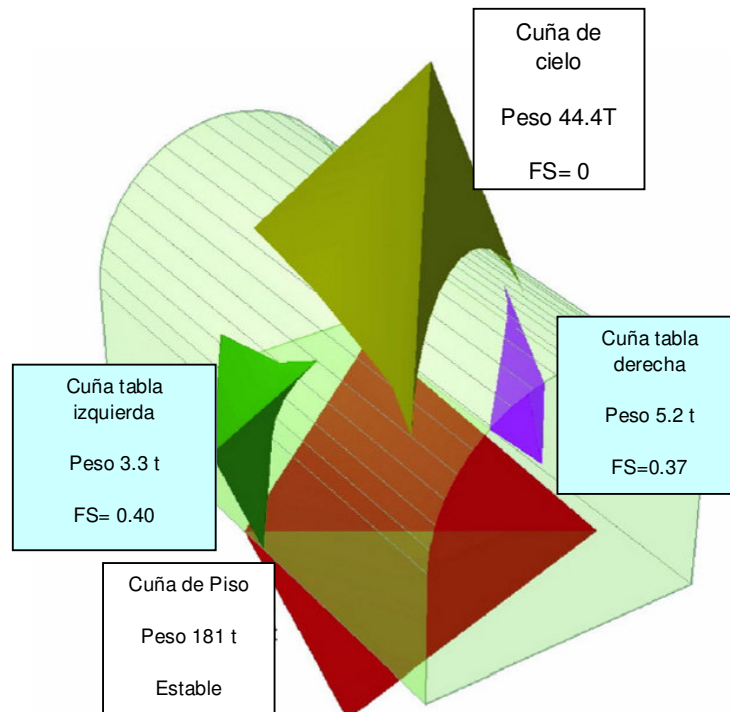
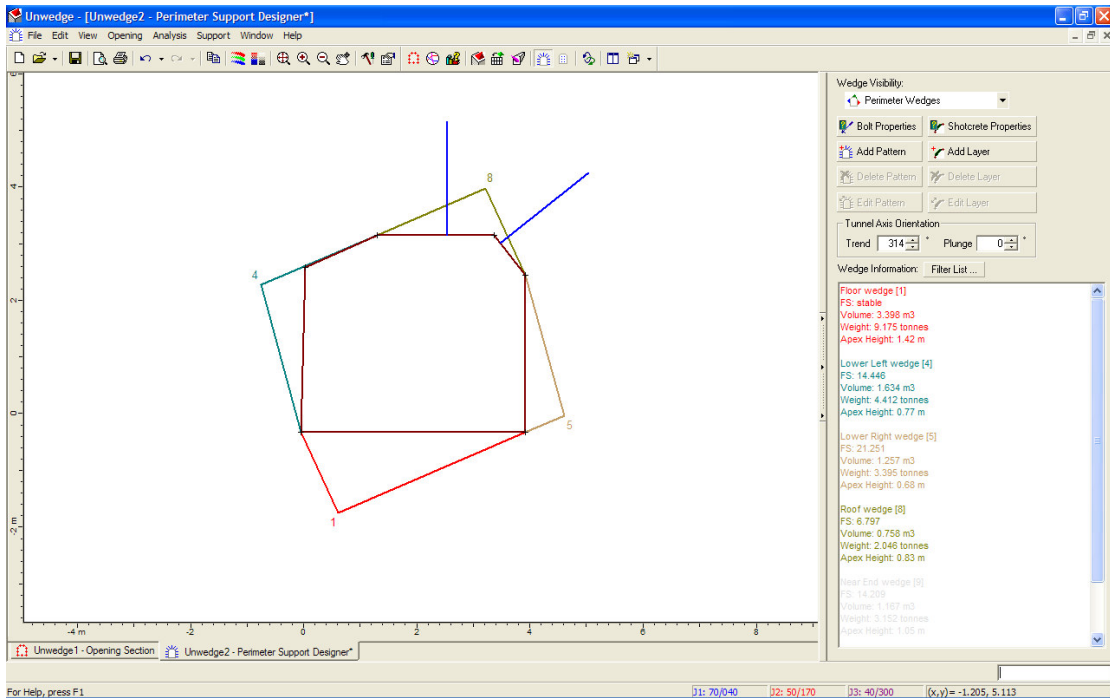
El anclaje es muy importante en las obras de rehabilitación y las nuevas obras del proyecto, ya que con la ayuda de la mecánica de rocas, se calculan y diseñan plantillas de barrenación para anclaje en las obras que así lo requieran. Para realizar el cálculo y diseño de las plantillas de anclaje, la empresa utiliza el software UNWEDGE, es un programa de análisis de la estabilidad en tercera dimensión (3D) y visualización de excavaciones subterráneas en la roca que contiene un entrecruzamiento de las discontinuidades estructurales (cuñas). Nos ayuda a calcular factores de seguridad para cuñas potencialmente inestables y las necesidades de apoyo puede ser modelado utilizando diversos tipos de patrones. Su uso para crear rápidamente un modelo en 3D, realiza un análisis del factor de seguridad, el lugar de refuerzo, plantillas de anclaje, concreto lanzado e interpreta los resultados (véase Figura 5 obtenida del software UNWEDGE).

**Figura 5. Obtenida con el software UNWEDGE**

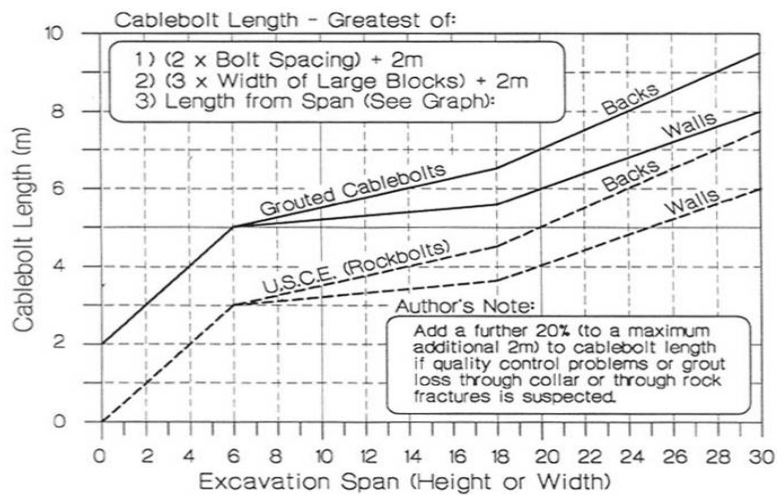
Mediante gráficas (véanse Figuras 13 y 14)

Figura 13.- Gráfica propuesta por el U.S. Corps of Engineers (1980) para el diseño del anclaje de obras.

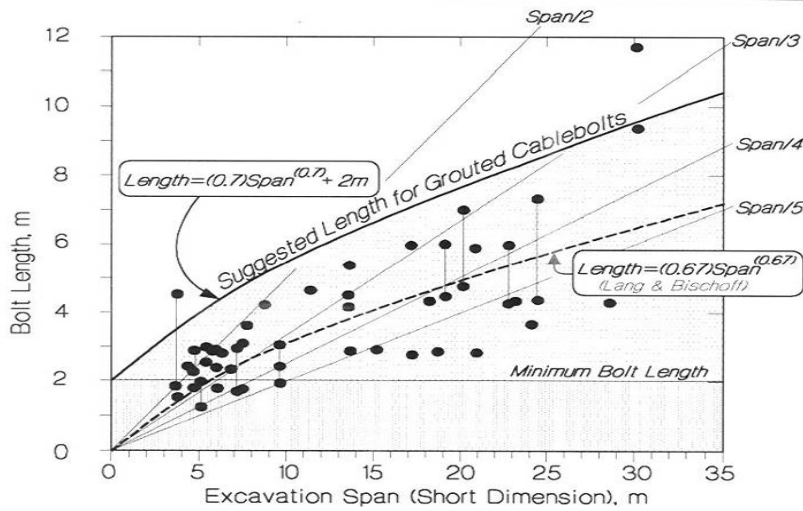
Figura 14.- Longitud de anclas y cables en función del claro de obra

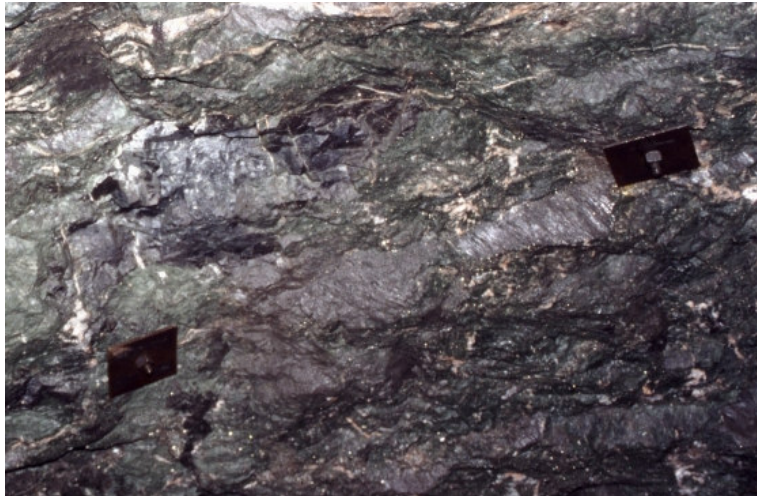
Figura 15

Espaciamiento del anclaje (véase Figura 15)

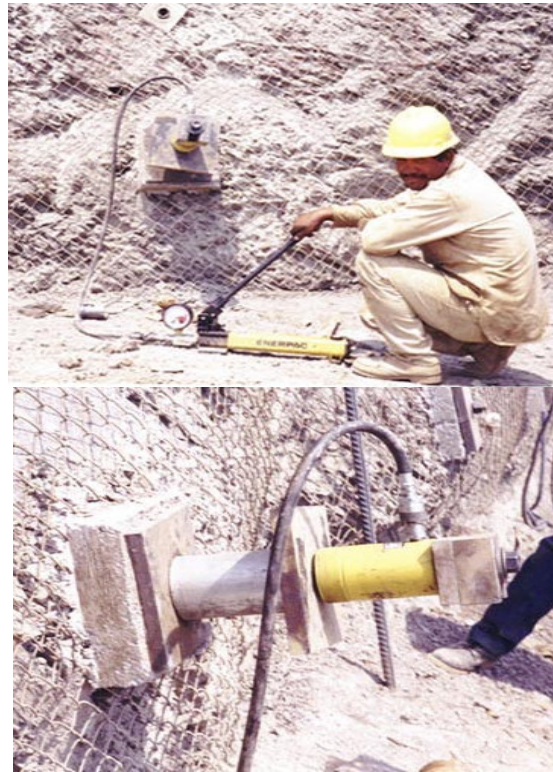
Figura 17

Siempre es conveniente efectuar pruebas de tensión a las anclas para conocer la eficiencia o calidad de la instalación. Una forma sencilla y rápida es “jalar” anclas de prueba por medio de un cilindro y bomba hidráulica dotada de manómetro en toneladas (véanse Figuras 17 y 18).

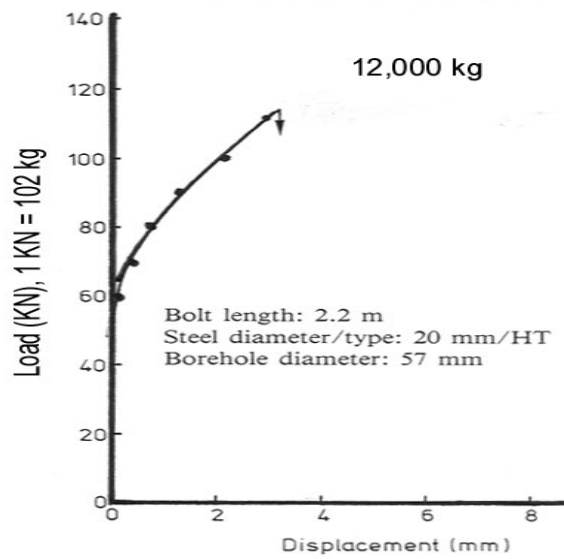
Figura 18.- Resultados prueba de tensión a un ancla de varilla corrugada cementada.

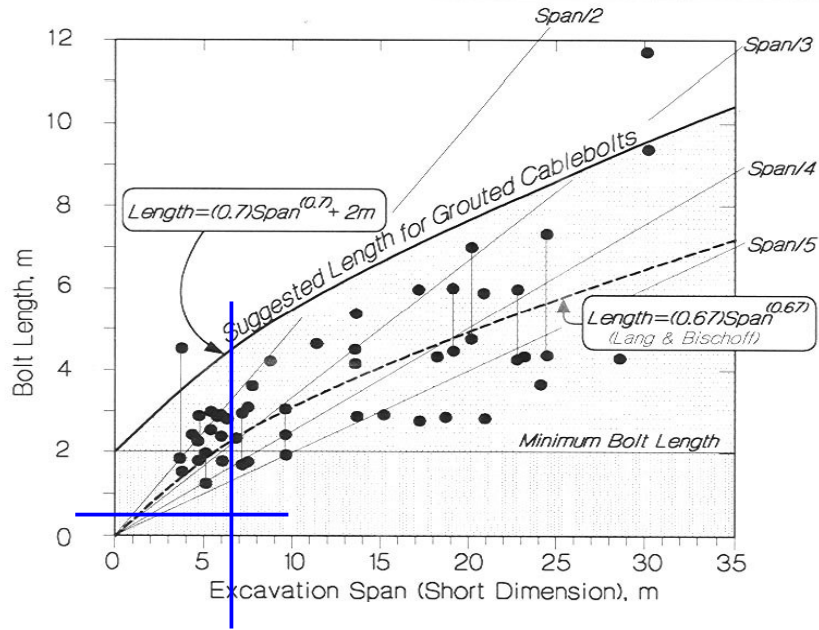
**Figura 21**

- Instituto Noruego de Mecánica de Rocas (véase Figura 21)

$$l = 1.4 + 0.184B = 1.4 + (0.184)(6) = 2.5\text{m}$$
