## Capítulo 3

### Afectaciones por efecto de la lluvia

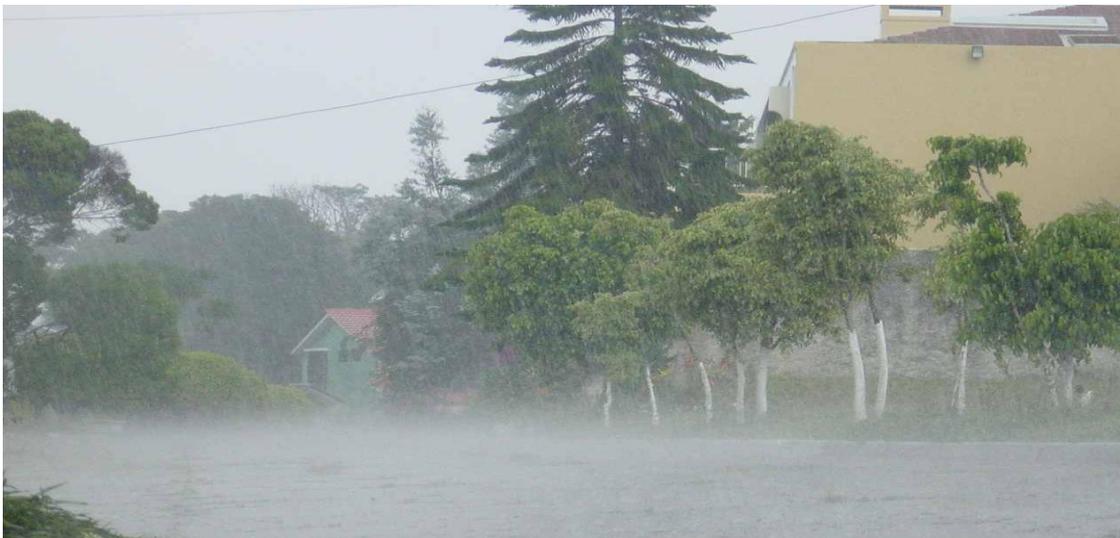
En la figura 3.1 se puede apreciar una lluvia torrencial la cual provoca muchas interrupciones al sistema eléctrico en la Ciudad de México por su condición de red aérea de distribución de mediana y baja tensión.

Figura 3.1 Lluvia intensa.

Cuando se presenta la lluvia como se ve en la figura 3.1 en la Ciudad de México son muchas las causas por las cuales se ve interrumpido el flujo eléctrico, principalmente por falta de mantenimiento a las diferentes redes de distribución eléctrica, que pueden ser aéreas o subterráneas. Además de que la red aérea es muy vulnerable por cualquier siniestro inesperado que se presente a lo largo de esta. A continuación se enuncian los que con mayor ocurrencia se presentan.

En el momento que empieza a llover como se puede apreciar en la figura 3.1, cuando las puntas de los árboles están tocando la red de mediana tensión y esta se encuentra desnuda, y al hacer tierra con los árboles mojados interrumpe el flujo eléctrico de manera estrepitosa que por este hecho es detectado por el sistema y automáticamente corta el flujo eléctrico. y Entran en función los reconectores automáticos instalados estratégicamente en la red de distribución de mediana tensión y si el problema persiste después de los tres recierres se corta el flujo eléctrico, hay que detectar en donde se esté ocasionando este problema y corregirlo, pero esto lleva tiempo ya que debe de recorrer por personal especializado todo el circuito eléctrico o sector que este sin energía, tramo por tramo, y dependiendo de la zona en que se encuentre la falla hacer las reparaciones pertinentes, además de detectar de qué clase de alimentación sea, es decir, si la línea es troncal o de ramal. En este caso es necesario tener un adecuado control sobre las redes aéreas de mediana y de baja tensión, procurando una buena programación de poda de árboles que debe de ser estrictamente necesaria. Este problema se soluciona instalando en zonas arboladas cable ACSR semi-aislado como el que se muestra en la figura 1.29 del calibre que se requiera en toda la red aérea, esto se debe de hacer con una gran estrategia de programación y tratar de ir localizando todos los circuitos o sectores donde sea requerido este cableado o en su momento tenerlo que reemplazar ya que existen muchos lugares en donde está instalado este cable pero es desnudo, principalmente en la periferia de la ciudad.

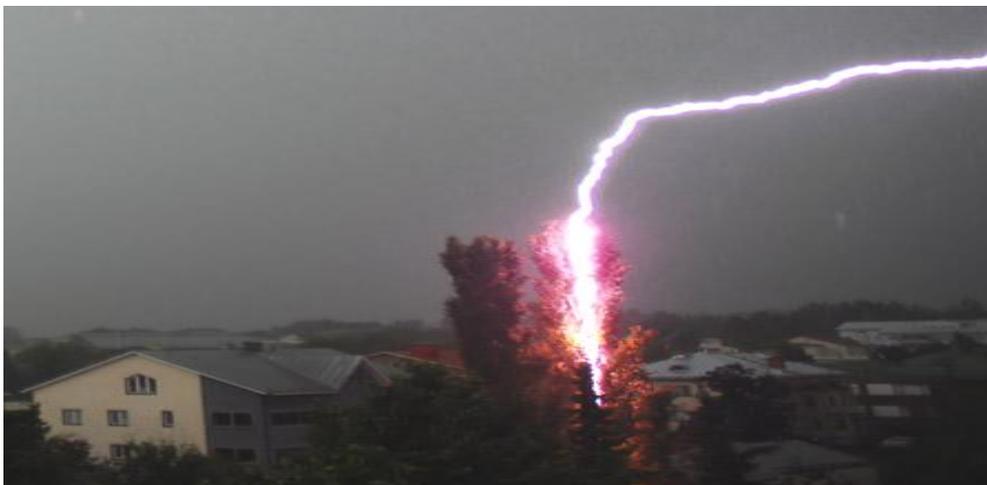
En la zona conocida como el Desierto de los Leones localizado al poniente de la ciudad en tiempo de lluvias caen rayos en los arboles como se ve en la figura 3.2, y estos caen sobre el tendido eléctrico derribándolo e interrumpiendo el potencial y de esta manera verse afectados un número muy importantes de usuarios. Además existe otro lugar muy cerca de ahí “el Valle da las Monjas”, donde pasa el potencial eléctrico que dota de energía eléctrica a una gran parte de la delegación Cuajimalpa.

Figura 3.2 ejemplo de rayo partiendo en dos a un árbol.
