**PROPUESTA METODOLÓGICA PARA EL DISEÑO GEOTÉCNICO
DE CAVERNAS DE CASA DE MÁQUINAS Y DE GALERÍAS DE
OSCILACIÓN EN PROYECTOS HIDROELÉCTRICOS:
CASO DEL P. H. LA YESCA, JALISCO**

TESIS QUE PARA OPTAR POR EL GRADO DE:
MAESTRO EN INGENIERÍA
INGENIERÍA CIVIL-GEOTECNIA

México D.F., mayo de 2012

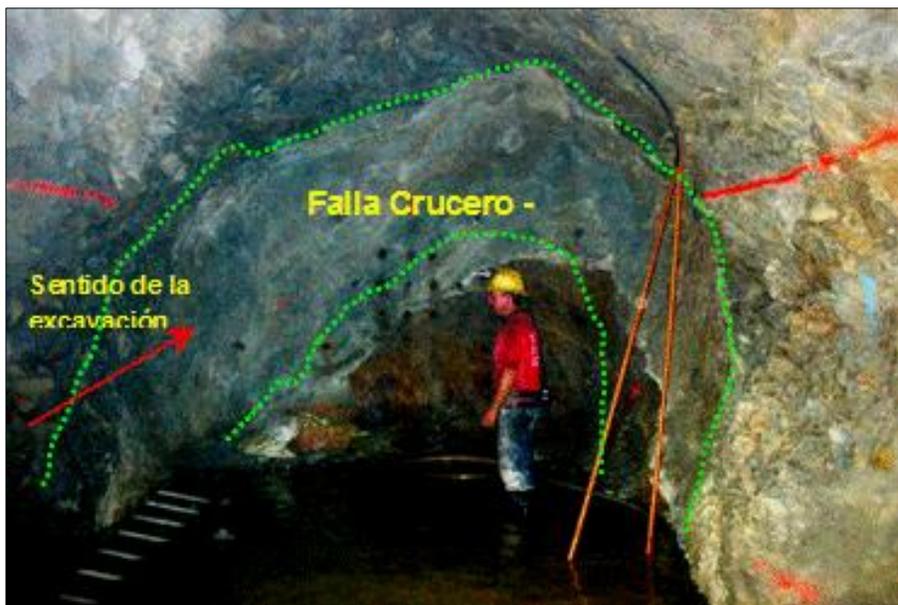
Figura 2.14.- Aspecto de la falla Crucero-Pitayo en el cadenamamiento 0+024,0 m del crucero 0+290,6 izquierdo del socavón 04 MD.

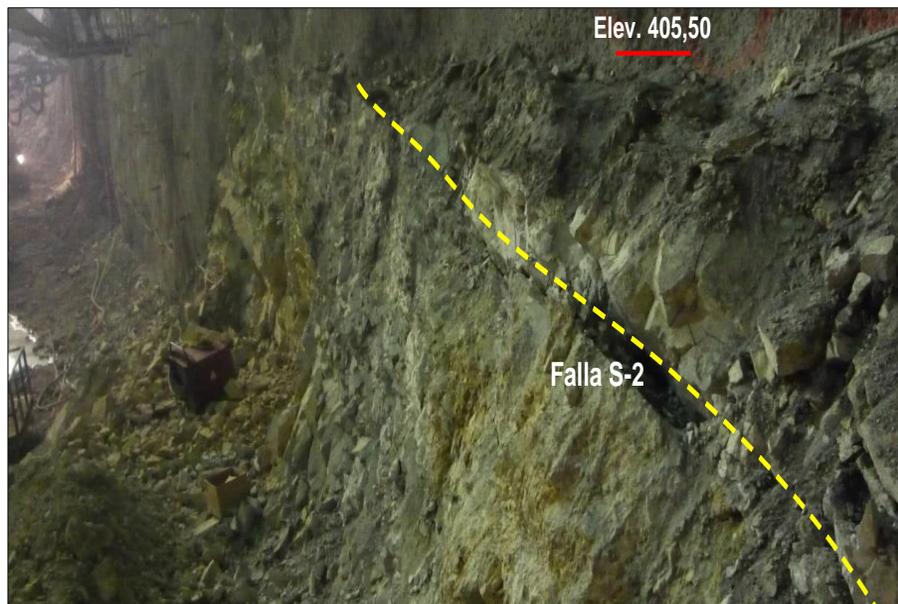
Figura 2.68.- Falla S-2.

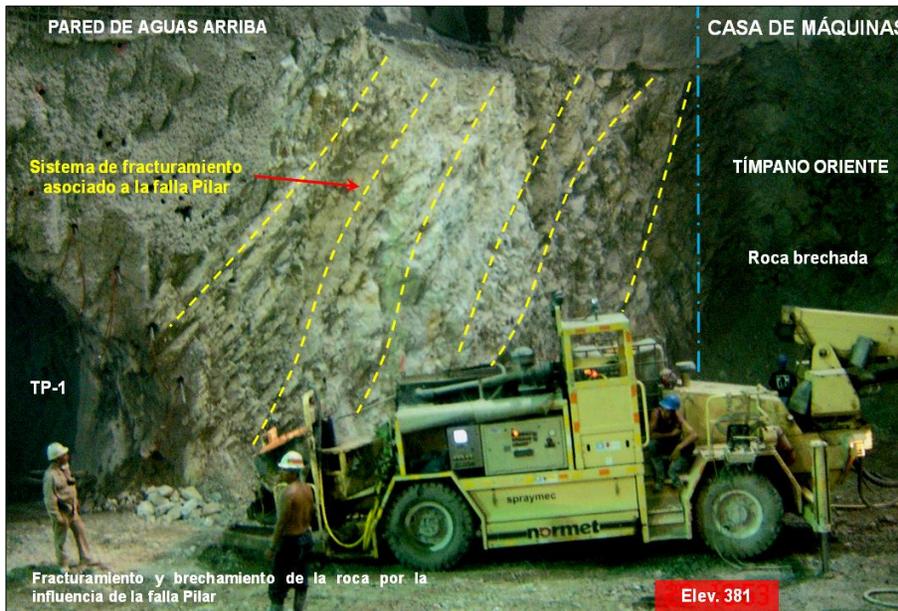
Figura 2.70.- Fracturamiento en la pared de aguas arriba de casa de máquinas.

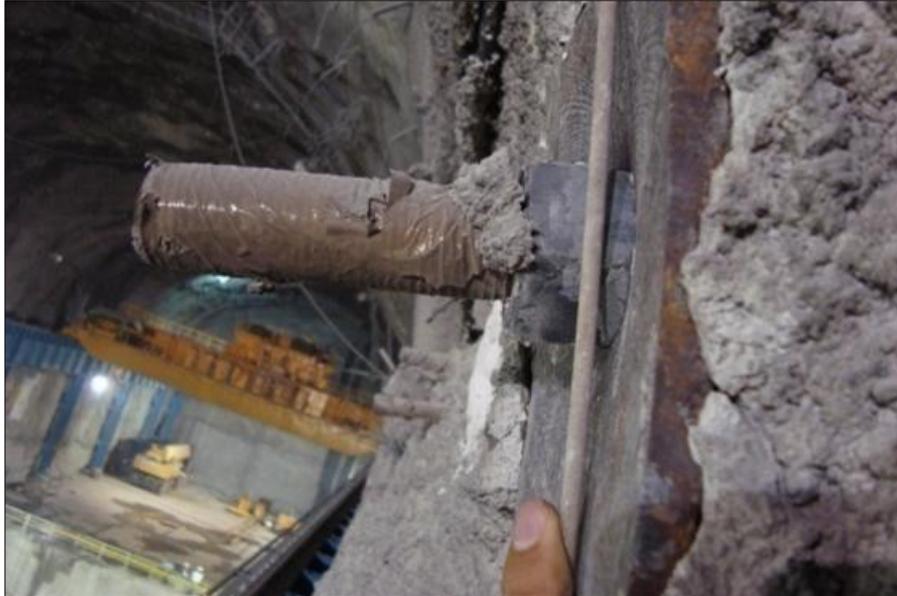
Figura 2.83.- Deformación en las placas de reparto del anclaje.

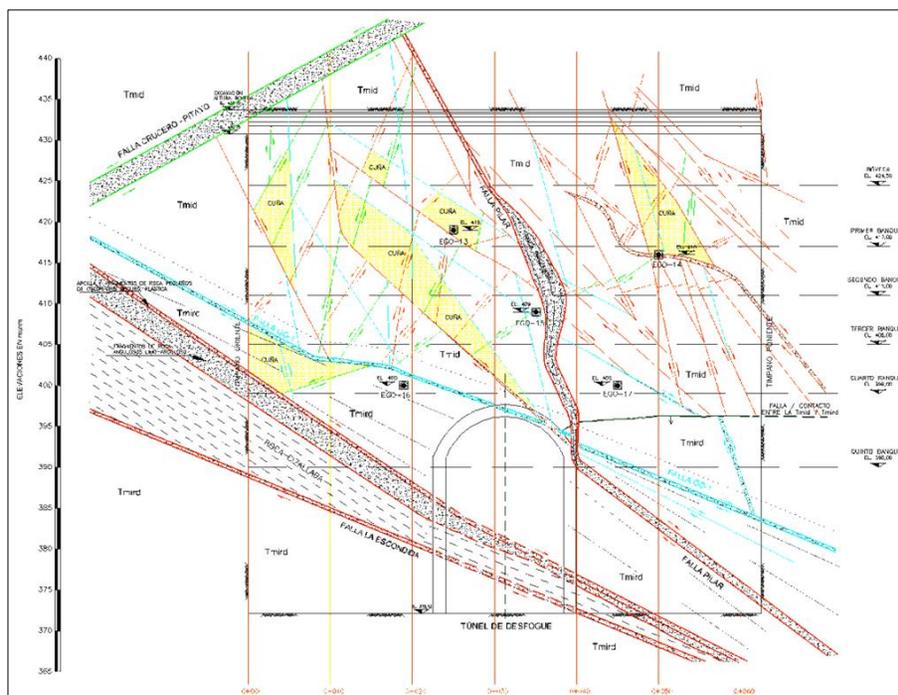
Figura 2.105.- Geología en la pared de aguas abajo de la GO

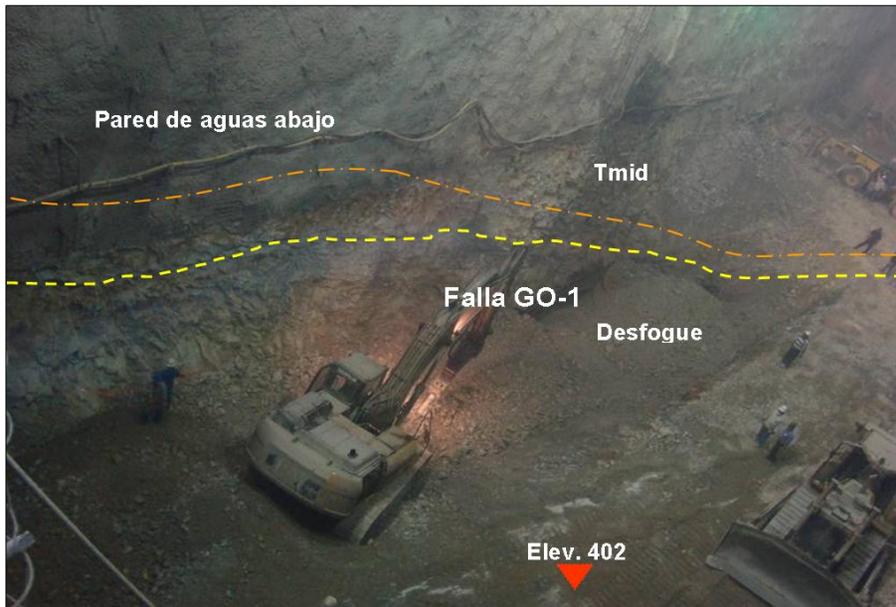
Figura 2.109.- Vista de la falla GO-1 que va desde la pared de aguas abajo hasta la pared de aguas arriba de manera diagonal a la galería de oscilación.

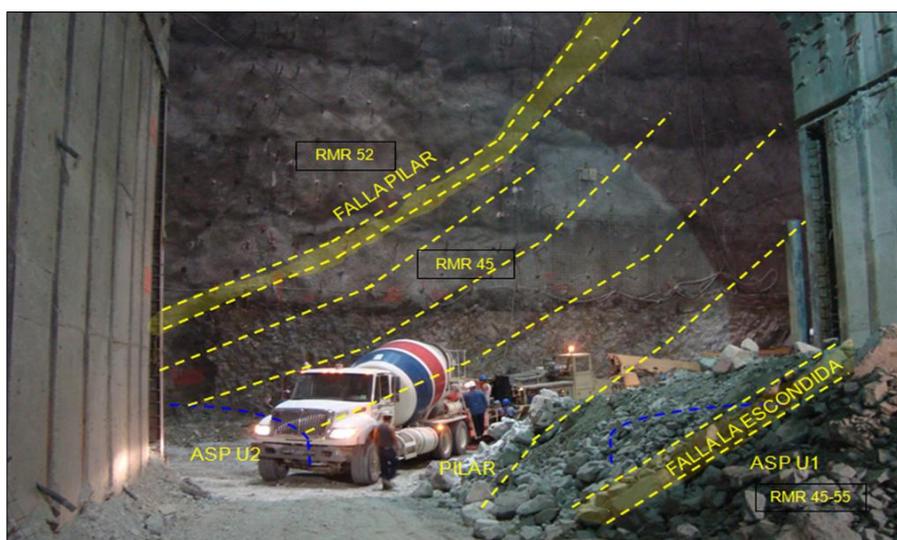
Figura 2.120.- Replicas entre las fallas Pilar y Escondida.

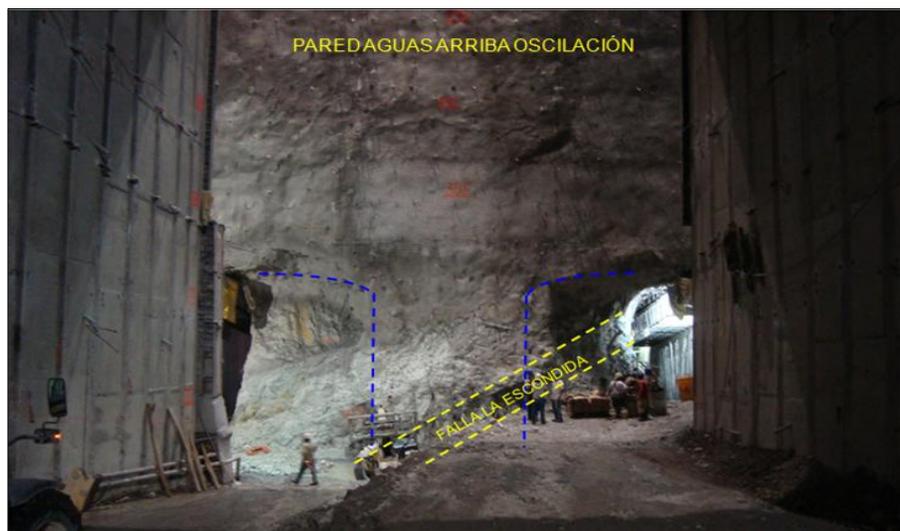
Figura 2.122.- Ubicación de falla La Escondida

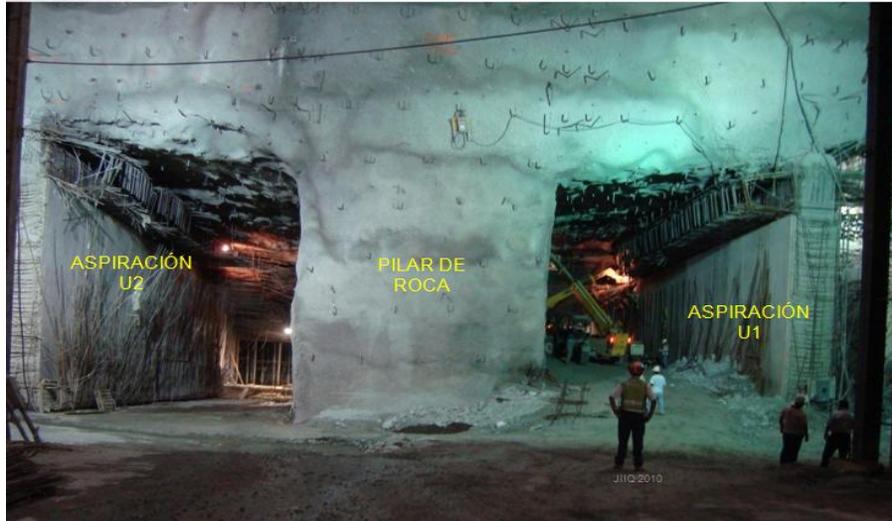
Figura 2.125.- Estado final de la excavación donde se muestra el ancho real del pilar de roca entre los túneles de aspiración.

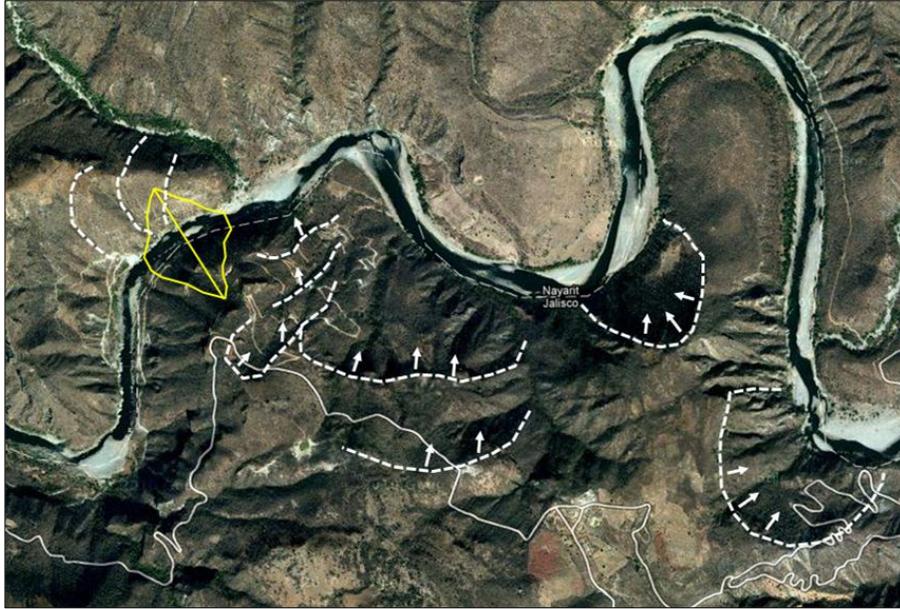
Figura 4.02.- Imagen del sitio del P. H. La Yesca. Identificación de rasgos estructurales.
