**UNIVERSIDAD NACIONAL AUTÓNOMA DE MÉXICO**  
**PROGRAMA DE MAESTRÍA Y DOCTORADO EN INGENIERÍA**  
**INGENIERÍA CIVIL – GEOTÉCNIA**

**“ANÁLISIS Y COMPARACIÓN DE LOS MÉTODOS PARA  
LA FORMULACIÓN DE DICTÁMENES TÉCNICOS  
EN LA CONSERVACIÓN DE CARRETERAS”**

TESIS  
QUE PARA OPTAR POR EL GRADO DE:  
MAESTRO EN INGENIERÍA

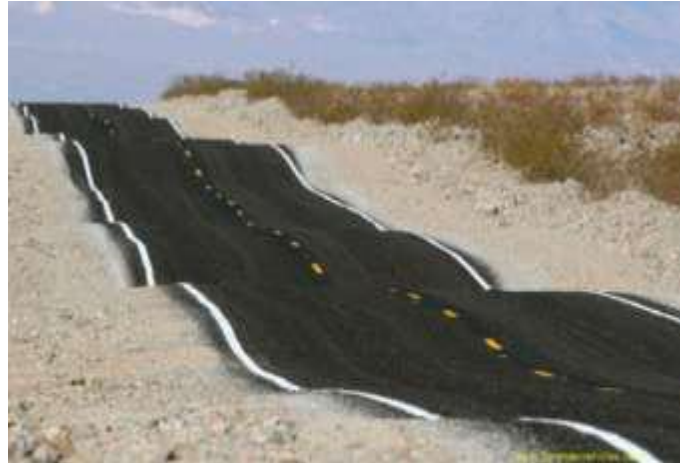
Figura. 3.1. Perfil irregular exagerado de una carretera (Fuente: Dr. Erwin Kohler, Dynatest, 2008).

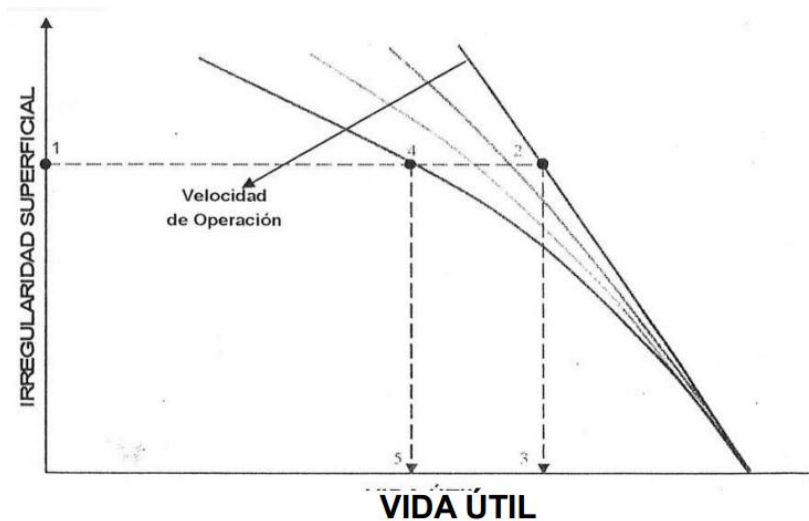
En la figura 3.2 se ilustra el efecto que tiene la velocidad de operación de los vehículos en la vida útil del pavimento. Para una irregularidad superficial inicial dada (punto 1), si la velocidad de operación es baja (punto 2), resultará una vida útil determinada en el pavimento (punto 3). Cuando la velocidad de operación aumenta (punto 4), habrá una reducción en su vida útil (punto 5) debido al efecto dinámico mencionado que, en general, reduce la capacidad estructural (en la parte superior) del pavimento. He ahí la importancia de la evaluación superficial de carácter geotécnico.

Figura. 3.2. Efecto de la velocidad de operación en la vida de un pavimento (Fuente: Orozco-Santoyo, 1999).

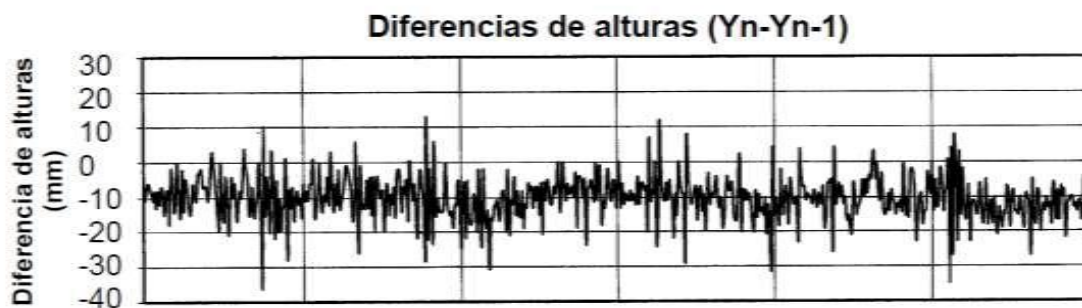
Éste parámetro se define como la suma de las irregularidades verticales (en valor absoluto) a lo largo de la zona de rodamiento de un tramo carretero, entre la longitud del mismo y sus unidades son **m/km**.

Figura.3.3 Diferencias de alturas para explicar el concepto de IRI (Fuente: Publicación Técnica N°108, IMT 1998).

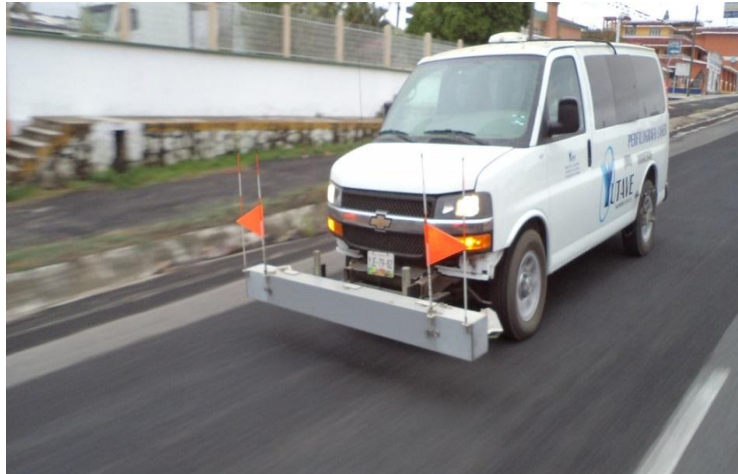
El perfilómetro láser o RSP (Road Surface Profilometer) produce medidas continuas, a velocidades de autopistas, de los perfiles longitudinales y transversales de una carretera, incluyendo la irregularidad superficial y el ahuellamiento en tiempo real. Las mediciones pueden ser hechas con referencia a un sistema lineal (kilómetros o millas) o de GPS (Figura 3.6).

Figura. 3.6. Perfilómetro láser en operación (Fuente: Yutave Ingeniería S.A de C.V, 2013).

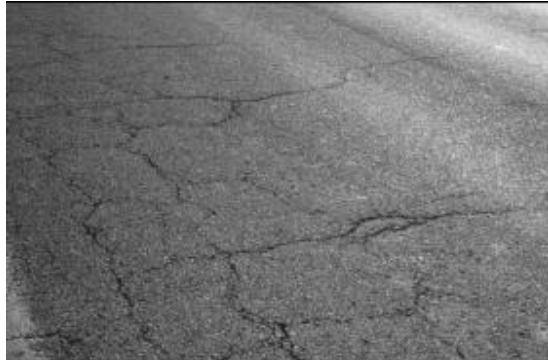
Figura 3.8 Agrietamiento en bloque (Fuente: Apuntes de ingeniería de pavimentos Ing. Fernando Sánchez Sabogal. 2012)

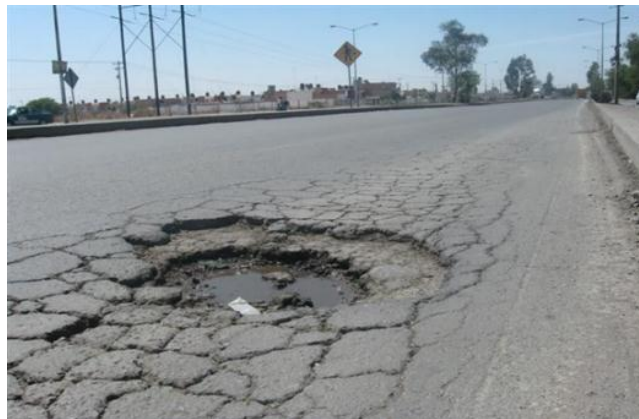
Generalmente una carga monótonica no genera grietas en el pavimento, pero las repeticiones de dichas cargas pueden inducir agrietamientos en las capas confinadas. Los esfuerzos cortante y de tensión, así como las deformaciones en las capas confinadas, causan la formación de micro grietas. Estas micro grietas acumuladas con la repetición de cargas pueden generar grietas visibles. Este proceso se llama fatiga.

Figura. 3.9 Bache producido por el agrietamiento por fatiga (Carretera Libre Tepic- Guadalajara Km. 16+200, 2012)

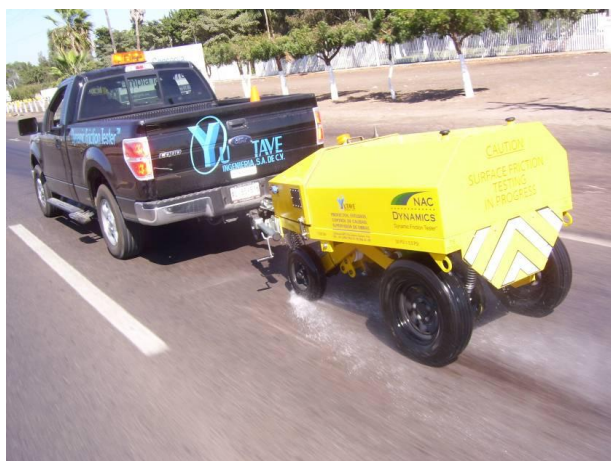
Los dispositivos más comunes para medir el coeficiente de fricción en carreteras son los **Mu-meter** y **Dynamic Friction Testes (DFT)** los cuales básicamente se anclan de un remolque y realizan un recorrido en línea recta sobre una superficie mojada, con ambas ruedas frenadas e inclinadas a una velocidad dictaminadas por normatividad mostradas posteriormente . Esta prueba es conocida como Dynamic Friction Tester (Prueba de Fricción Dinámica) trata de simular las condiciones de un vehículo en movimiento en la condición más crítica que sucede cuando el vehículo está frenando en un pavimento mojado y en zona de curvas.

Figura. 3.11 Dynamic Friction Tester (DFT) en prueba de fricción dinámica (Fuente: Yutave Ingeniería S.A de C.V, 2009).

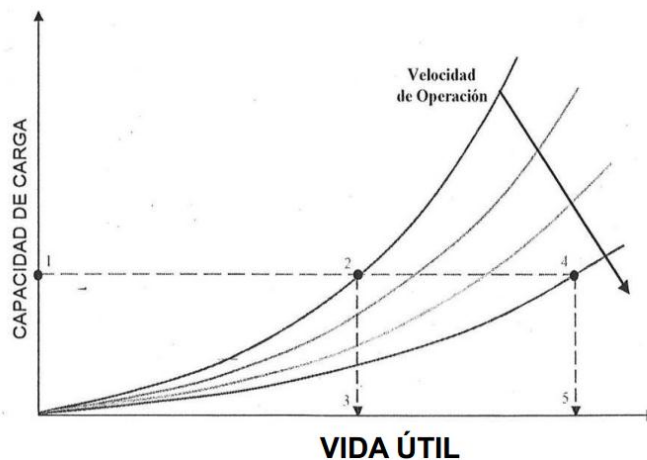
En la figura 3.12 se ilustra el efecto de la velocidad de operación de los vehículos en la vida útil del pavimento. Para una capacidad estructural inicial dada (punto 1), si la velocidad de operación es baja (punto 2), resultará una vida útil determinada en el pavimento (punto 3). Pero, cuando la velocidad de operación aumenta (punto 4), también aumentará la vida útil (punto 5), como ocurre en los carriles de alta velocidad; es decir, el tiempo de aplicación de las cargas es menor y, por ende, la duración del pavimento será mayor, además de otros parámetros que influyen en ésta. Entre estos, hay que tomar en cuenta que se presenta un efecto dinámico, ya que al aumentar la velocidad de tránsito se incrementa la frecuencia de vibración, la cual causa menor daño a los materiales térreos en general.

Figura 3.12 Efectos de la velocidad de operación en la vida de un pavimento (Fuente: Orozco-Santoyo ,1999).

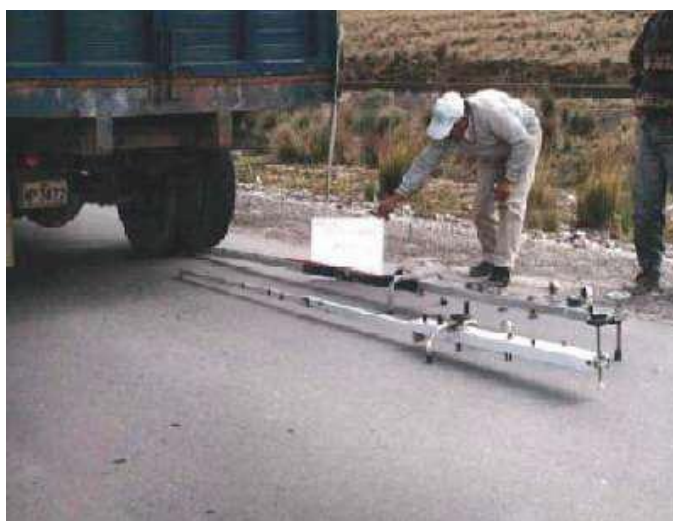
Figura 3.14.- Medición de deflexiones con Viga Benkelman (Fuente: Camineros.com, 2008).

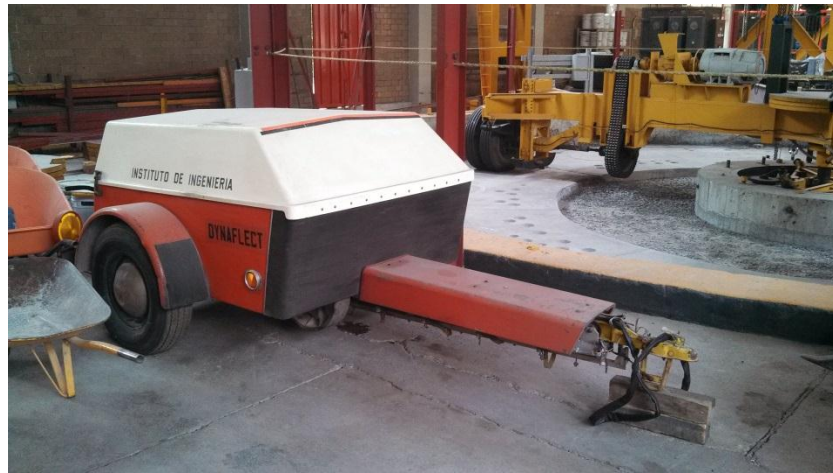
En esta prueba se produce una fuerza vertical de 1,000 lb (453.59 kg) en las ruedas de carga y las deflexiones se miden en 5 puntos sobre la superficie del pavimento los cuales están separados a 1 pie (30.48 cm) de distancia.

Figura 3.15.- Dynaflect en el laboratorio de Vías Terrestres (Fuente: Instituto de Ingeniería, UNAM, 2014).

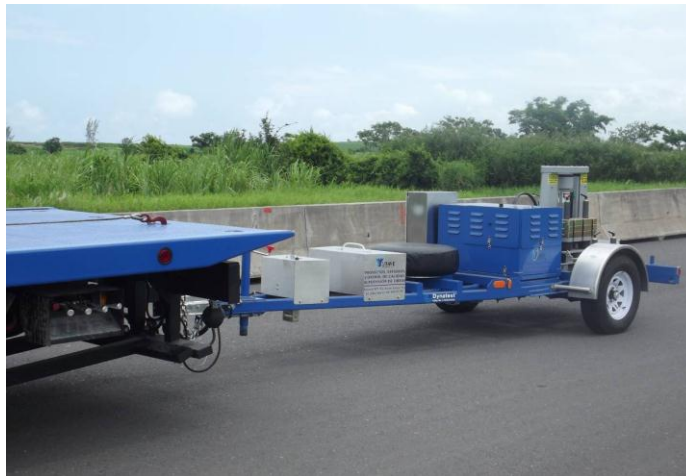
Existe 2 tipos de deflectómetros de impacto, el FWD (Falling Weight Deflectometer) y el HWD (Heavy Weight Deflectometer). Nos enfocaremos a estudiar el FWD ya que se usa más para carreteras mientras que el HWD tiene mayor uso en pistas de aterrizajes de aeropuertos. El equipo FWD, se encarga de crear un impulso de carga sobre el pavimento, dejando caer una masa a partir de alturas variables sobre un sistema de resortes o caucho.

Figura 3.17.- Falling Weight Deflectometer Dynatest (Fuente: Yutave Ingeniería S.A de C.V., .2010).

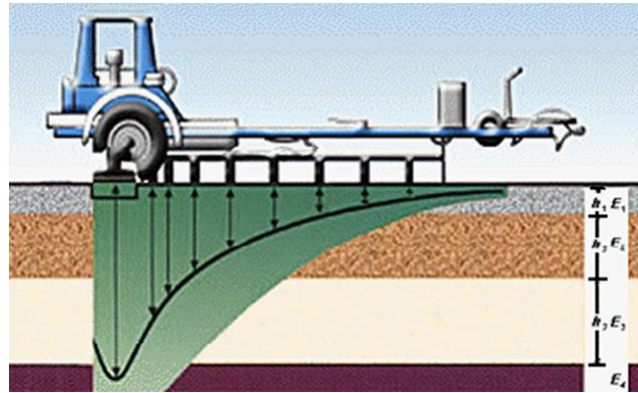
El uso de deflectómetros de impacto permite determinar la cuenca de deflexión causada por una carga controlada, con una exactitud y resolución superior a los otros métodos de ensayo existentes ya que cuenta con 9 geófonos los cuales tienen la función de medir el desplazamiento del suelo para luego calcular las deflexiones de la superficie del pavimento. Los deflectómetros de impacto producen una carga de impulso dinámico instantáneo la cual simula la carga de una rueda en movimiento en lugar de una carga estática o vibratoria.

Figura 3.18.- Cuenca de deflexiones típica de un pavimento flexible (Fuente: Dynatest).

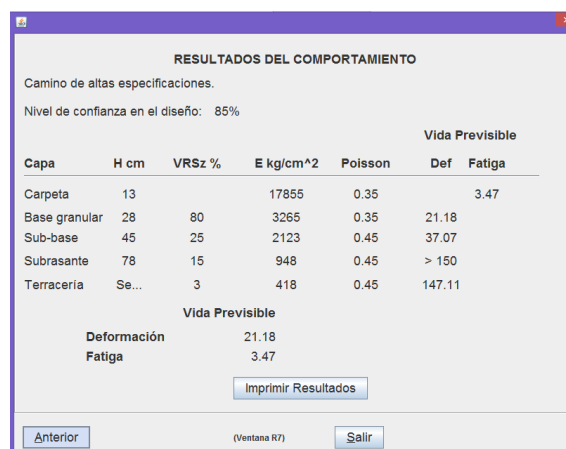
Lo primero que se hizo es calcular la vida previsible de la estructura actual del pavimento con los datos obtenidos anteriormente y los resultados se presentan en la figura 4.5.

Figura 4.5. Vida previsible del pavimento actual del cuerpo A obtenido con el DISPAV 5 (V3).

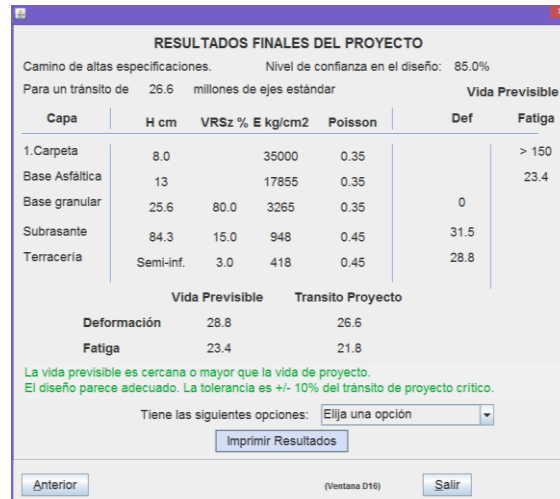
Figura 4.7. Alternativa I del cuerpo A obtenido con el DISPAV 5(V3)

De la alternativa I, mostrada en la figura 4.7 se pretende de la colocar una sobre carpeta de 8 cm de espesor en la estructura actual con un módulo de elasticidad de  $35,000 \frac{(kg)}{(cm^2)}$ , con esto se asegura que la vida previsible es cercana o mayor que la vida del proyecto.

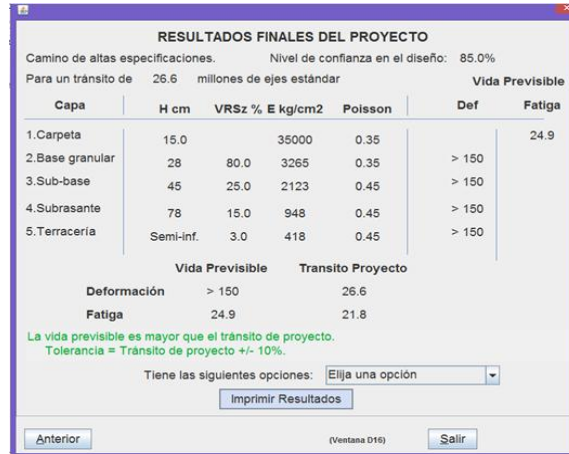
Figura 4.9. Alternativa III del cuerpo A obtenido con el DISPAV 5(V3)

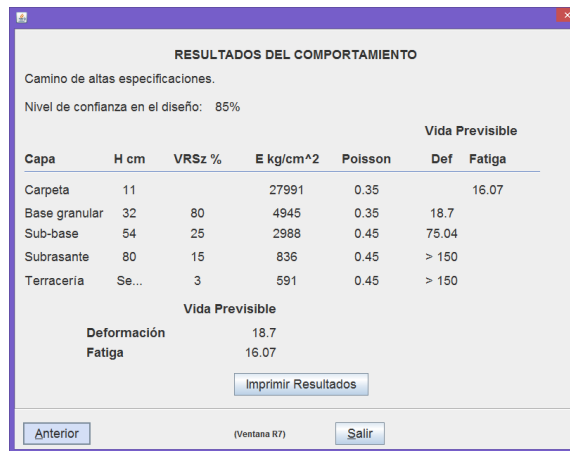
Figura 4.10. Vida previsible del pavimento actual del cuerpo B obtenido con el DISPAV 5 (V3)

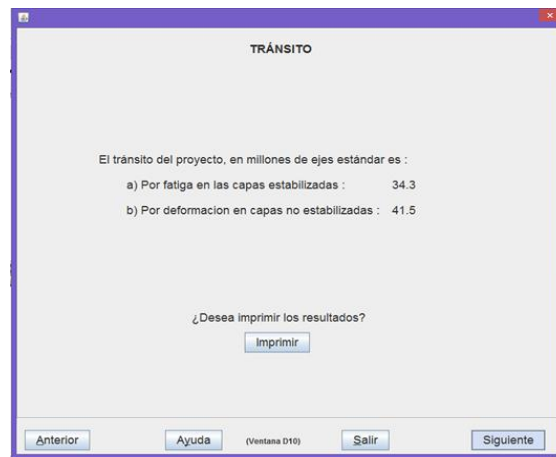
Figura 4.11. Tránsito del proyecto del cuerpo B obtenido con el DISPAV 5(V3)

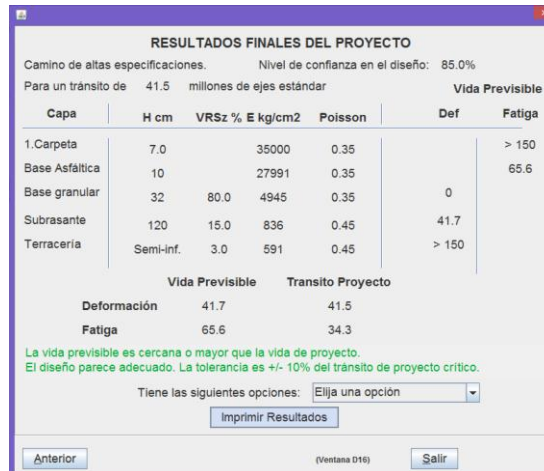
Figura 4.13. Alternativa II del cuerpo B obtenido con el DISPAV 5(V3)

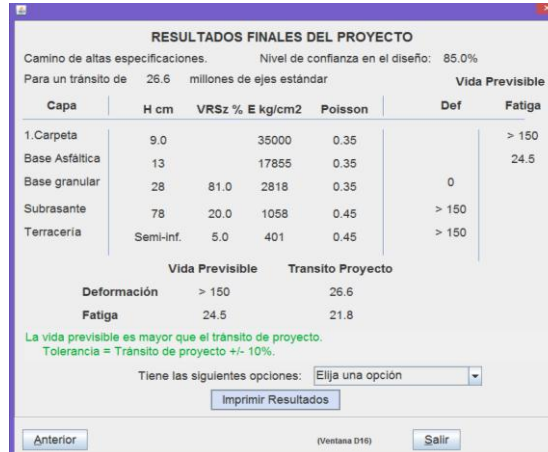
Figura 4.15. Alternativa I del cuerpo A obtenido con el DISPAV 5 (V3) utilizando CBR críticos.

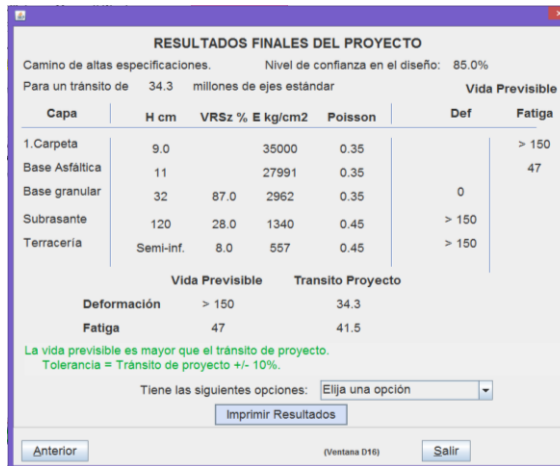
Figura 4.18. Alternativa I del cuerpo B obtenido con el DISPAV 5 (V3) utilizando CBR críticos

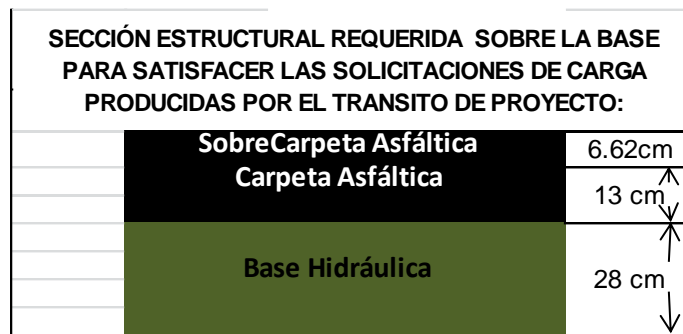
Figura 4.22. Alternativa I del cuerpo A obtenido con el programa AAASHTO 93

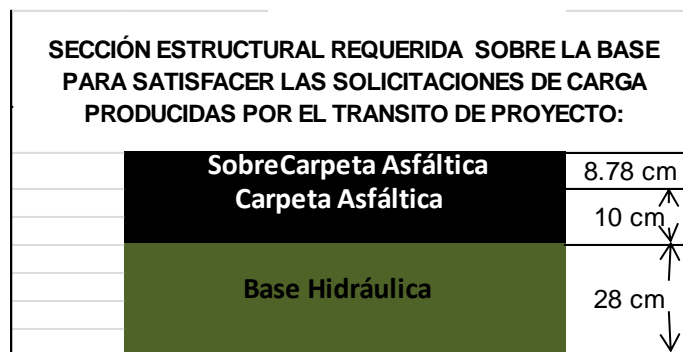
Figura 4.23. Alternativa II del cuerpo A obtenido con el programa AAASHTO 93

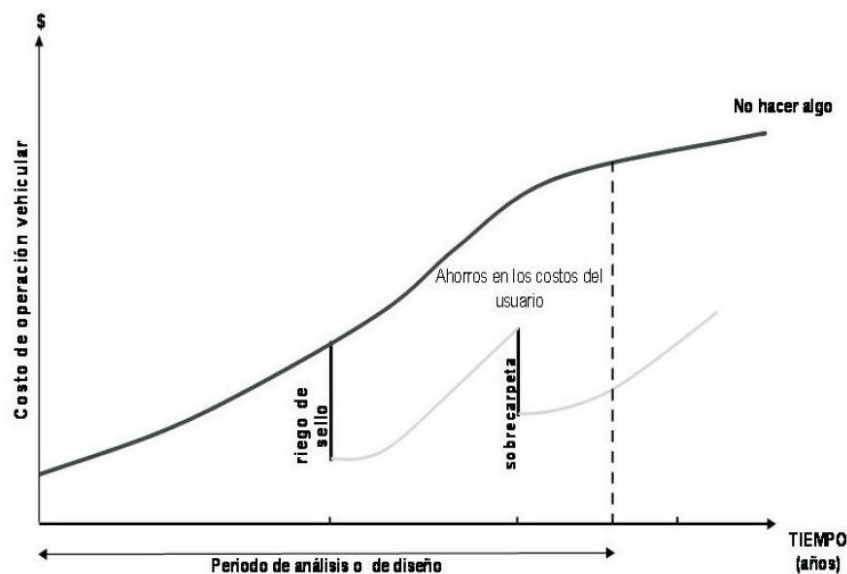
Figura 5.1: Costos de operación Vehicular Vs Acciones de conservación (Fuente: Publicación Técnica No. 368 del Instituto Mexicano del Transporte).

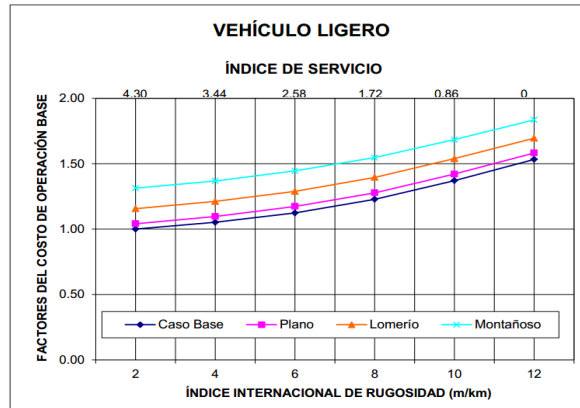
Figura 5.2: Gráfica elaborada para obtener los factores del costo de operación base de un vehículo ligero, relacionando la condición superficial expresada en IRI o ISA con la topografía del terreno (Fuente: publicación técnica No 368 del IMT, 2012).

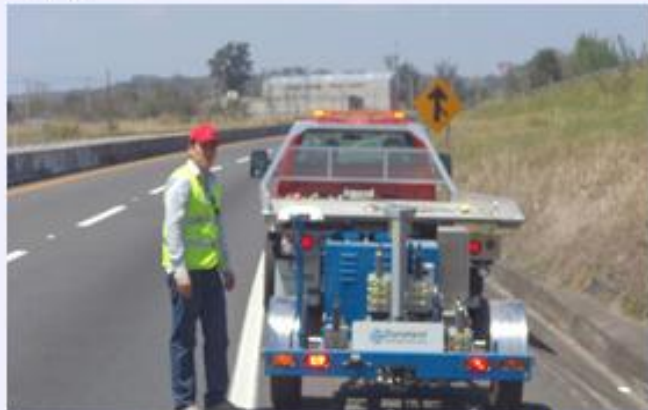
Se observa la preparación del equipo FWD

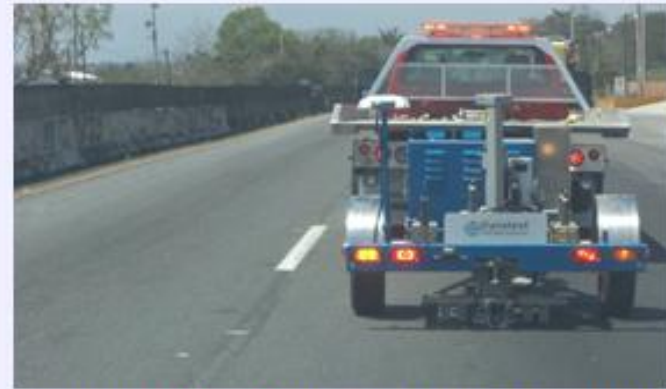
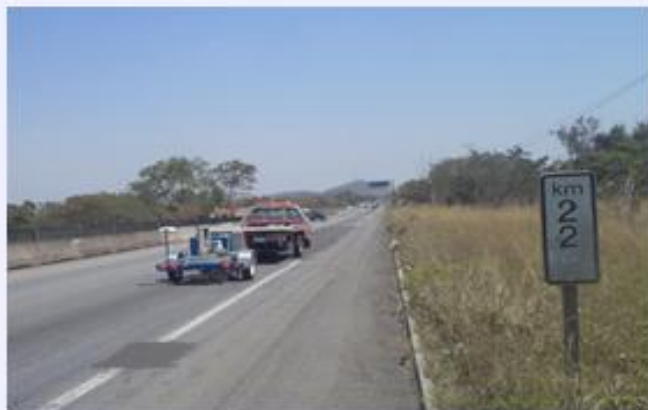
Se observa la obtención de deflexiones con el equipo FWD

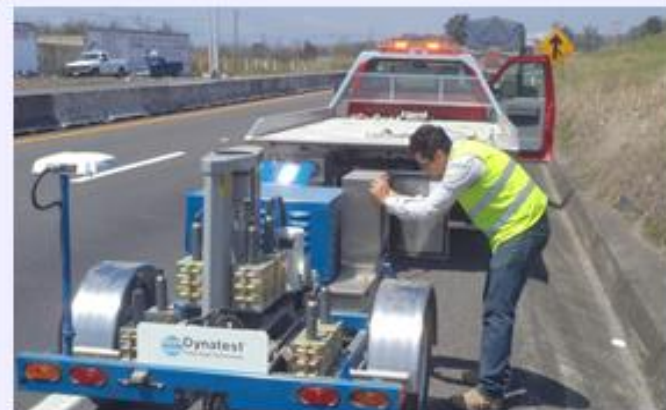
Se observa la programación del equipo FWD

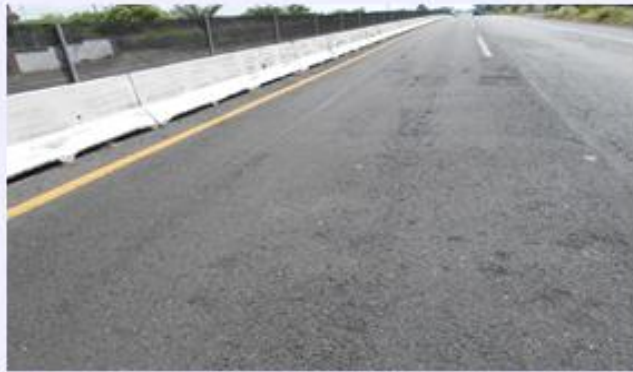
Se observa en levantamiento de deterioros el estado físico de la carpeta asfáltica

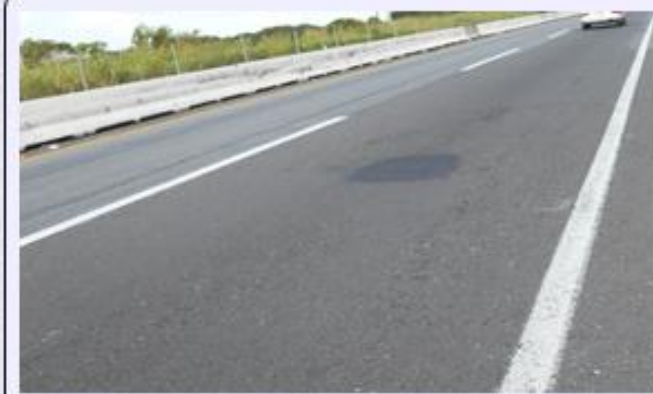
Se distingue trabajos de conservación mal realizados, como este bache tapado de manera circular

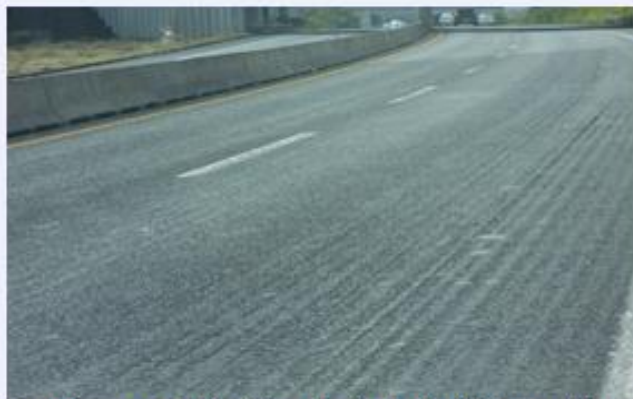
Se observa a detalle el levantamiento de deterioros tales como la pérdida de agregado grueso y roderas

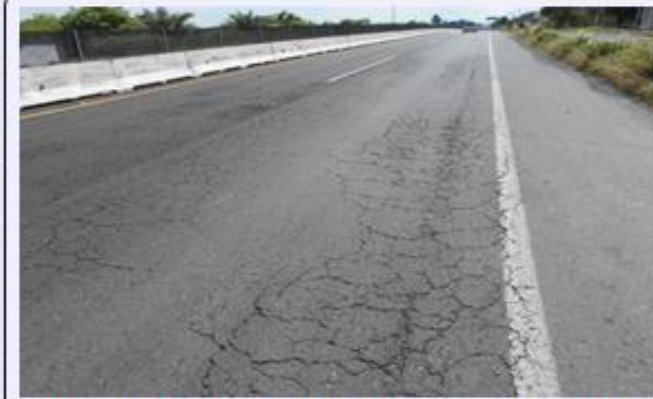
Se observa las grietas longitudinales y de piel de cocodrilo en la superficie de la carpeta asfáltica

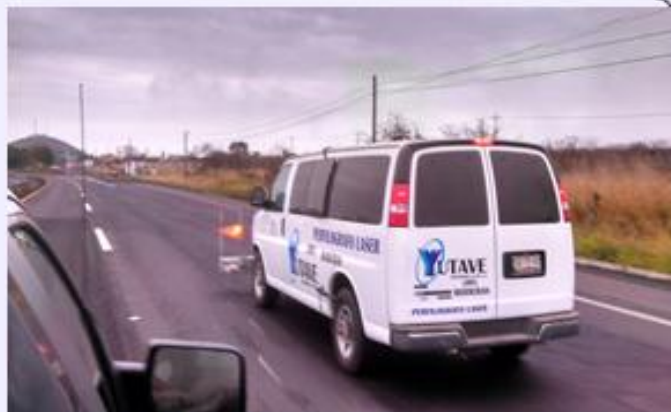
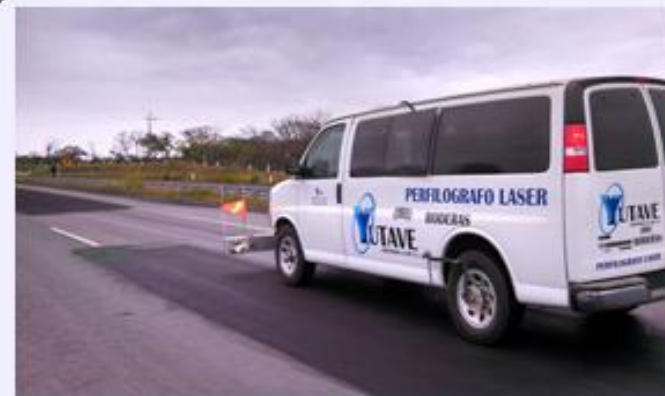
Se observa el levantamiento del IRI mediante Perfilómetro

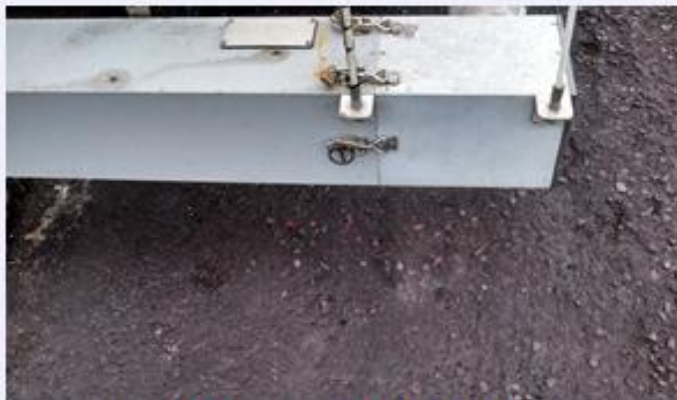
Se observa a detalle la configuración de los láseres

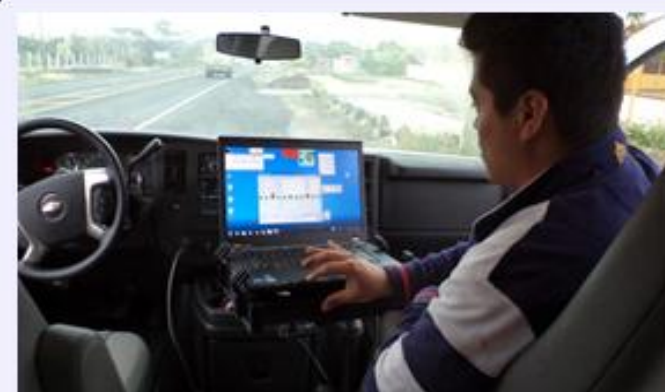
Se observa la programación del Perfilómetro Láser

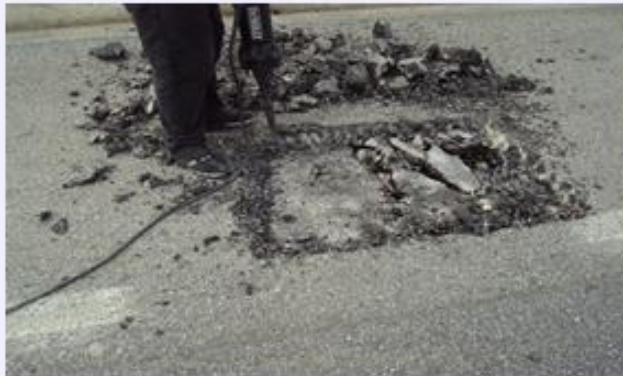
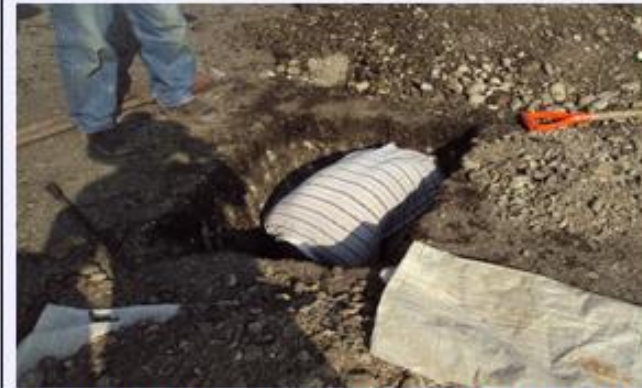
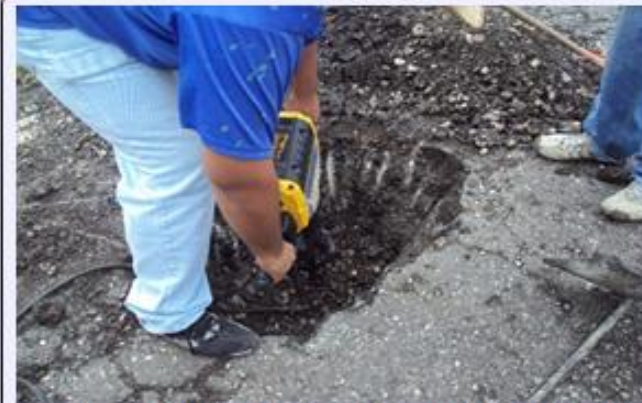
Se observa la realización de sondeos en la superficie del pavimento

Se observa la realización de sondeos en la superficie de la carretera

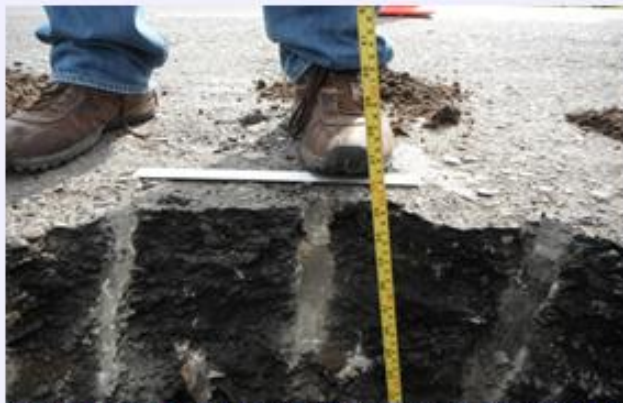
Se observa la medición de los espesores de las capas que conforman la estructura del pavimento

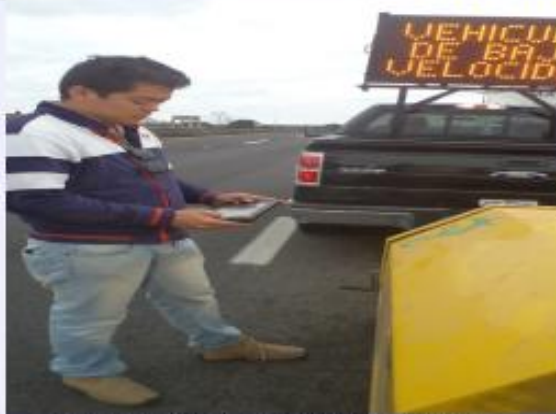
Se observa la programación del equipo DFT

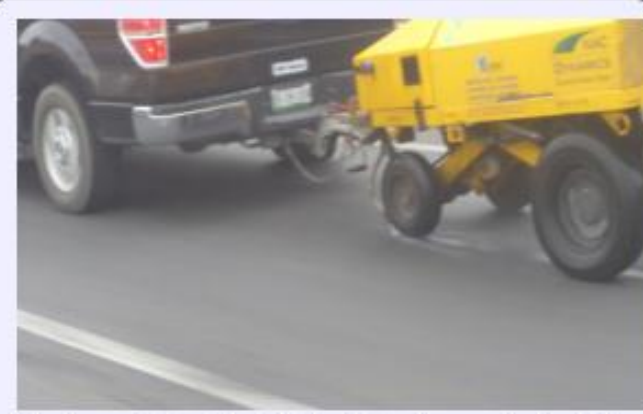
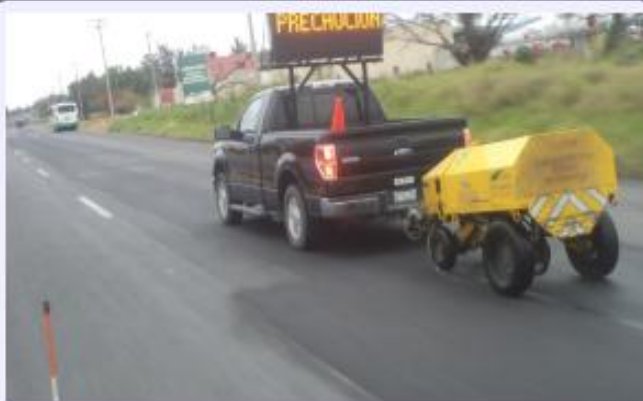
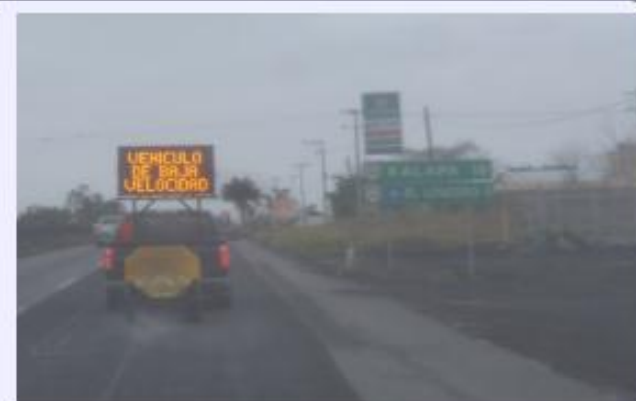
Se observa la obtención de índice de fricción con el equipo DFT
