UNIVERSIDAD NACIONAL AUTÓNOMA DE MÉXICO

**Categorización geotécnica de
un sitio susceptible al
agrietamiento: aplicación a la
rehabilitación de cimentación
de un edificio en Iztapalapa**

TESIS

Ingeniero Civil

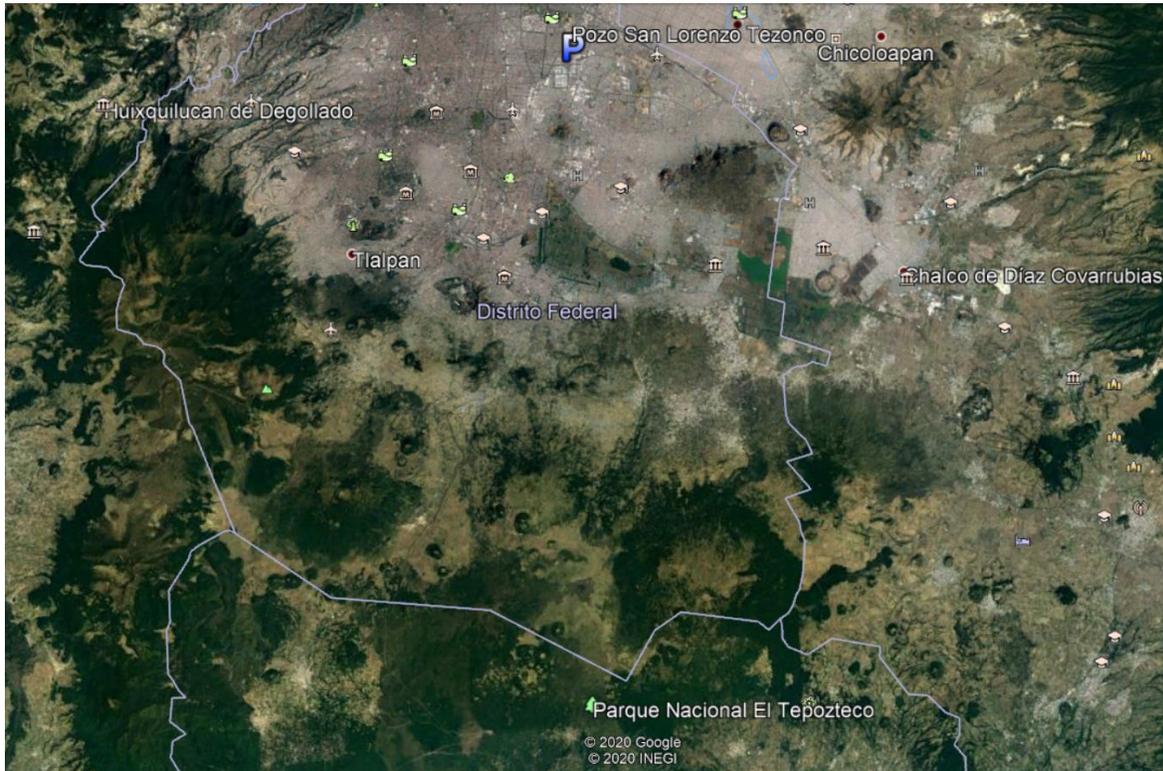
Figura 5. Ubicación del Pozo San Lorenzo Tezonco y del Parque Nacional El Tepozteco. Elaboración propia, obtenida de Google Earth.

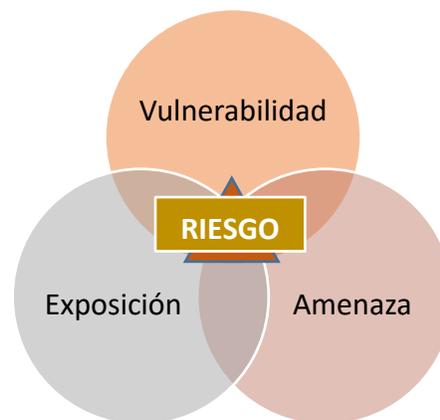
Figura 22. Evaluación de riesgo (Obtenida de Serre et al., 2012)

Como se mencionó anteriormente, el riesgo resulta de la combinación de amenaza, exposición y vulnerabilidad, por lo que para evaluarlo se deben conocer estos componentes de manera exhaustiva. Una evaluación de riesgos define: uno, la naturaleza y la magnitud de las amenazas; dos, la infraestructura expuesta ante este peligro; tres, la vulnerabilidad de las comunidades expuestas a estas amenazas (Figura 22) (Baker, 2012).

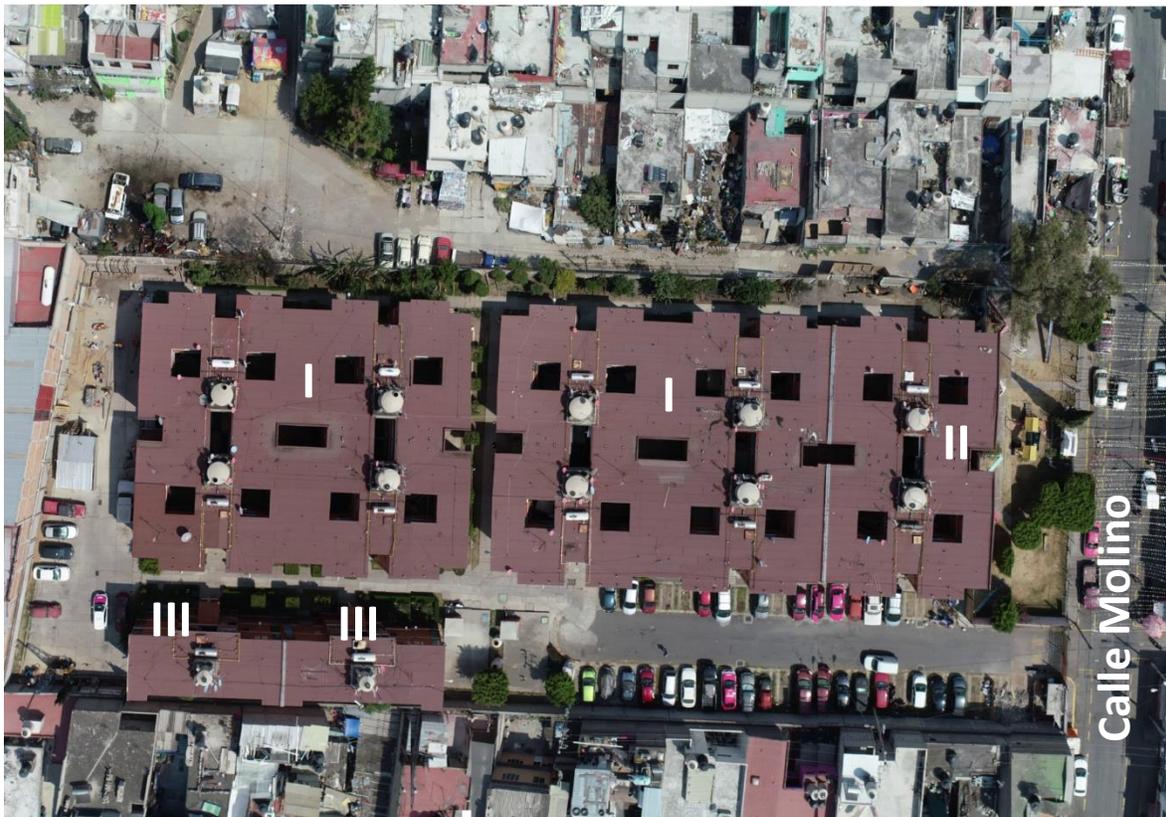
Figura 31. Vista aérea de la Unidad Habitacional Molino 25, se observan los módulos y las colindancias de la unidad (Obtenido de PRO-GPIC & BROS, S.A. de C.V., 2020).

En la Figura 30 se muestra la planta de conjunto de la unidad, donde se identifican los módulos que la componen; asimismo, se muestra la numeración de los 12 edificios. En la Figura 31 se muestra una imagen aérea de la unidad, con la identificación de sus edificios y colindancias.

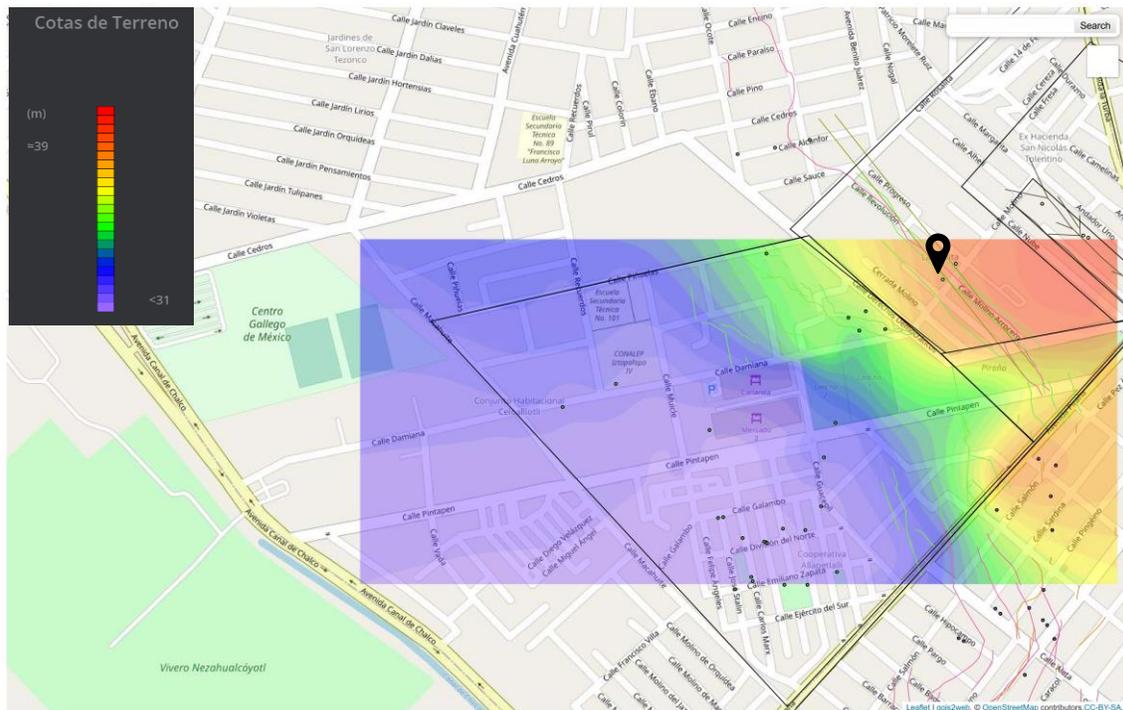
Figura 52. Capa de cotas de terreno, se señala la localización de la Unidad Habitacional Molino 25 (Con permiso de impresión de García et al., 2019).

En la Figura 52, se muestra la capa de cotas de terreno. Es interesante relacionar esta capa con la capa presentada anteriormente de Nivel de Aguas Freáticas, pues se observa la relación entre el descenso del terreno hacia la zona de la Avenida Canal de Chalco, con la del aumento hacia la superficie del nivel de aguas freáticas en la misma zona. De igual manera, se observa que en la zona de la Unidad Habitacional Molino 25 comienza el ascenso de la topografía, siguiendo la configuración topográfica del basamento.

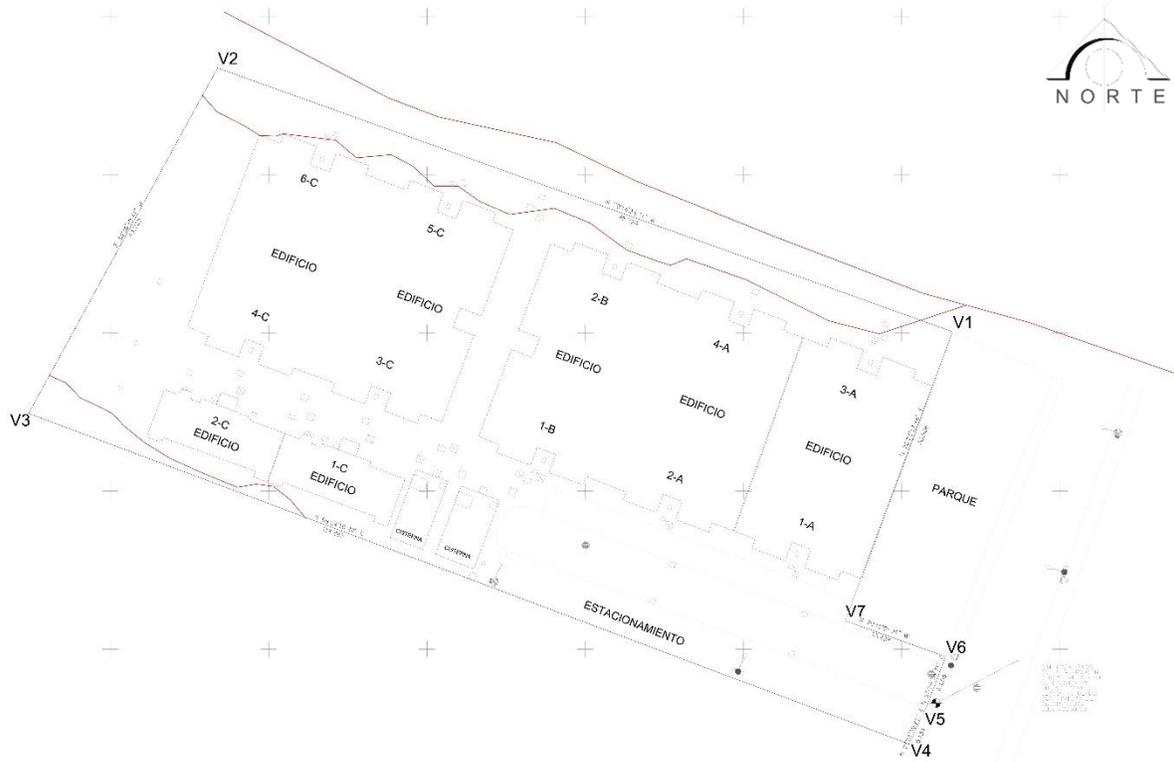
Figura 55. Configuración y ubicación de las principales grietas que se encuentran en la Unidad Habitacional Molino 25 (Obtenido de PRO-GPIC & BROS, S.A. de C.V., 2020).

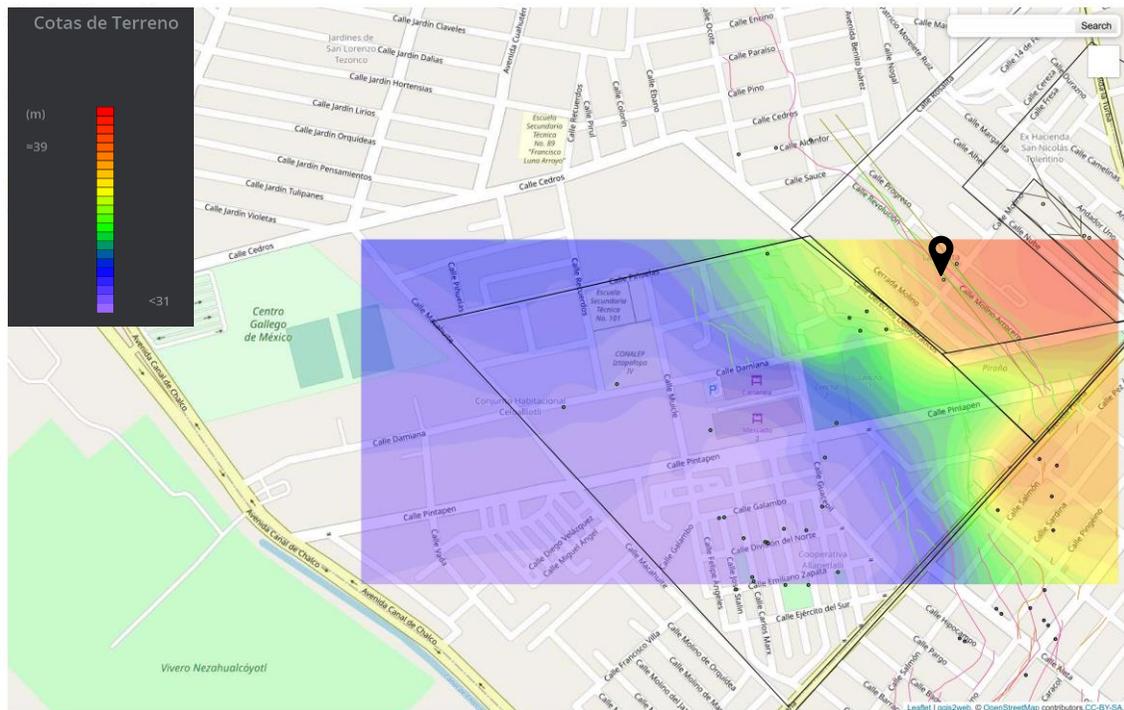
Figura 58. Capas de exposición (profundidad del basamento y cotas de terreno), donde se muestra la alta exposición que tiene la Unidad Habitacional Molino 25 al agrietamiento (Con permiso de impresión de García et al., 2019).
