UNIVERSIDAD NACIONAL AUTÓNOMA DE MÉXICO

**EVALUACIÓN ESTRUCTURAL Y
SUPERFICIAL DEL SUB-TRAMO DEL KM
26+000 AL KM 42+000, CARRIL DE
BAJA CUERPO A, DEL TRAMO
CARRETERO SAN LUIS POTOSÍ -
MATEHUALA**

TESINA

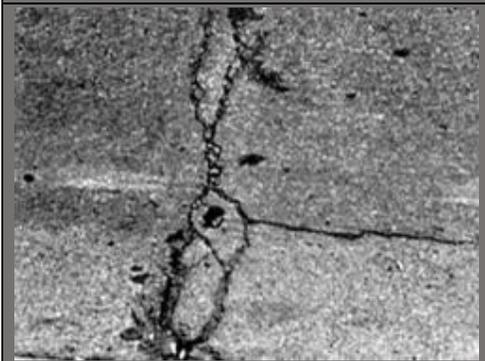
<p style="text-align: center;">Media:</p> <p>El ancho de grieta sin relleno es mayor o igual a 10 mm y menor a 75 mm; son grietas sin rellenar menores o iguales a 75 mm rodeadas de grietas secundarias ligeras; o, una grieta rellena de cualquier ancho rodeado de ligeras grietas secundarias.</p>

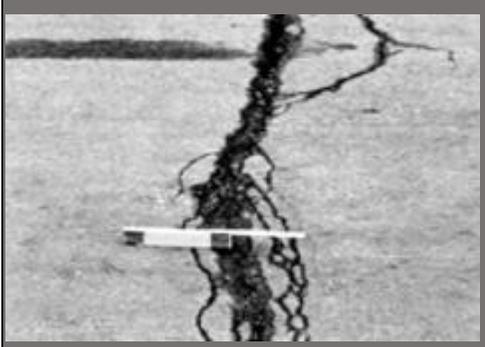
<p style="text-align: center;">Alta:</p> <p>Cualquier grieta rellena o no rellena rodeada de grietas secundarias de severidad media o alta; grietas sin relleno mayores a 75 mm; o, una grieta de cualquier ancho donde aproximadamente 100 mm del pavimento alrededor de la grieta está muy disgregado o fracturado.</p>

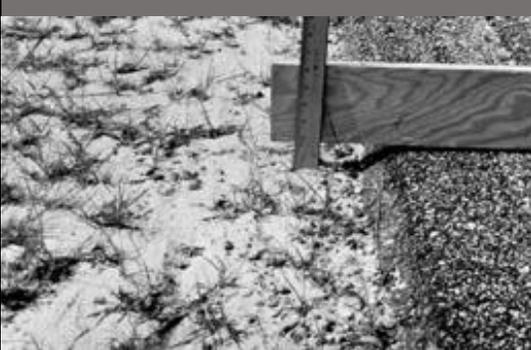
<p>Baja: La diferencia de elevación entre el borde del pavimento y el hombro es > 25 mm (1 pulg.) Y < 50 mm (2 pulg.).</p>

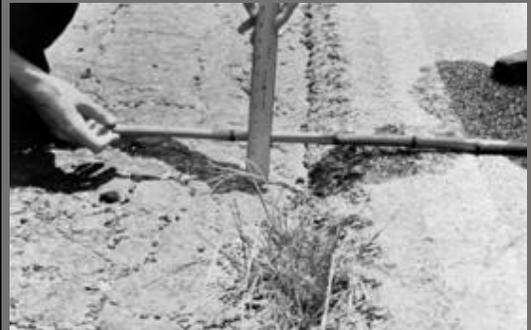
<p>Media: La diferencia de elevación es > 50 mm (2 in) y < 100 mm (4 in).s</p>

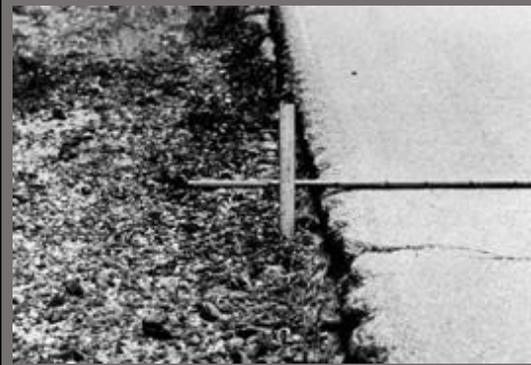
<p>Alta: La diferencia de elevación es > 100 mm (4 in).</p>

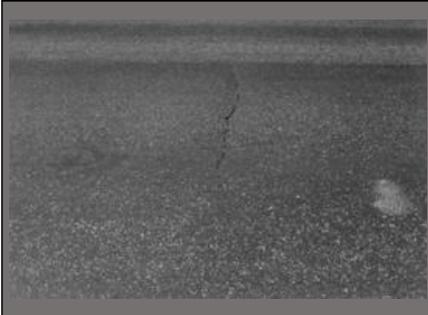
<p>Baja: Existe una de las siguientes condiciones: el ancho de grieta sin relleno es menor a 10 mm (3/8 in), o grieta rellena de cualquier ancho con relleno en condiciones satisfactorias.</p>

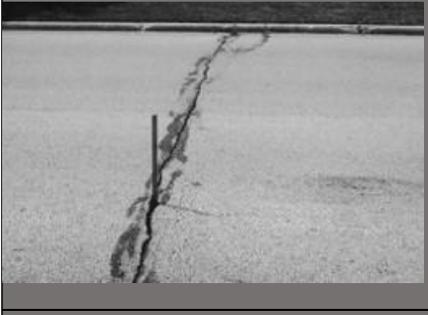
<p>Media: Con ancho de grieta sin relleno mayor o igual a 10 mm y menor a 75 mm (3/8 a 3 in); la grieta sin rellenar es menor o igual a 75 mm (3 in) rodeada de ligeras grietas o bien, el relleno de la grieta es de cualquier ancho rodeado de ligeras grietas aleatorias.</p>

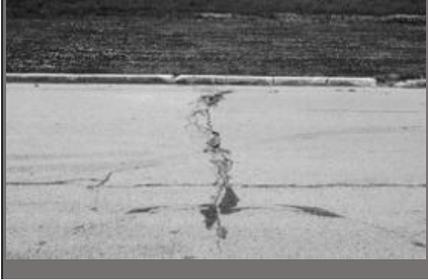
<p>Alta: Cualquier grieta rellenada o no, rodeada de grietas aleatorias de severidad media o alta; grietas sin relleno mayores de 75 m (3 in); o, grieta de cualquier ancho de aproximadamente 100 mm (4 pulg.) donde el pavimento alrededor de la grieta está severamente fracturado.</p>

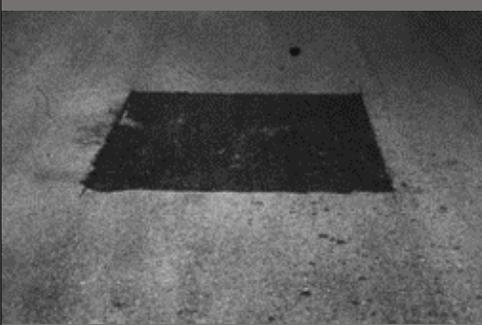
<p>Baja: Está en buenas condiciones y es satisfactorio. La calidad se clasifica como de baja severidad o mejor.</p>

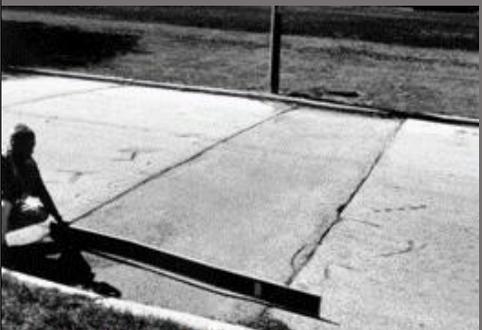
<p>Media. Está moderadamente deteriorado, o la calidad de recorrido se clasifica como severidad media, o ambas.</p>

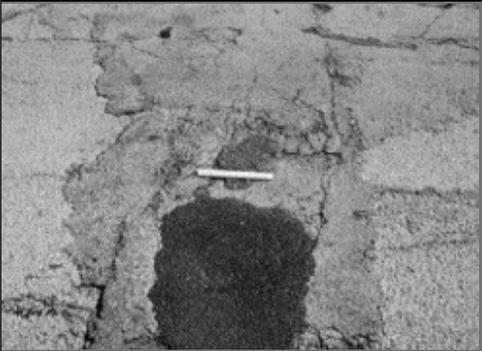
<p>Alta: Está muy deteriorado, o la calidad de recorrido está clasificada como de alta severidad, o ambas; necesita reemplazo.</p>

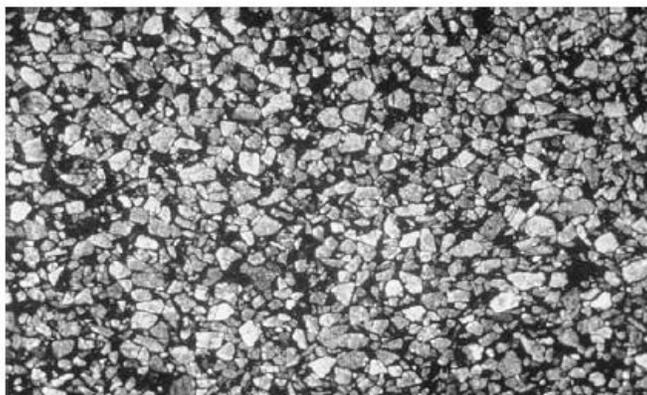
Se observa el pulimiento de agregados

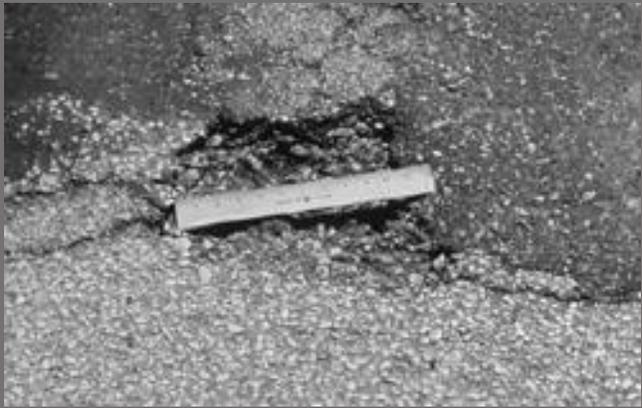
<p style="text-align: center;">Baja:</p> <p>Con profundidades de 13 a 25 mm y diámetros de 100 a 450 mm Con profundidades de 25 a 50 mm con diámetros de 100 a 200 mm</p>

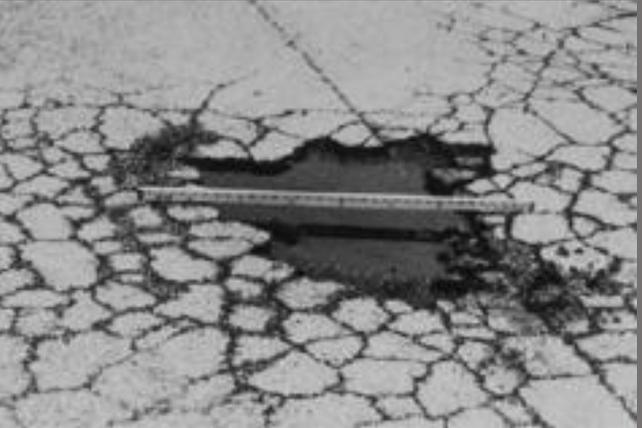
<p style="text-align: center;">Alta:</p> <p>Está muy deteriorado, o la calidad de manejo está clasificada como de alta severidad, o ambas; necesita reemplazo.</p>

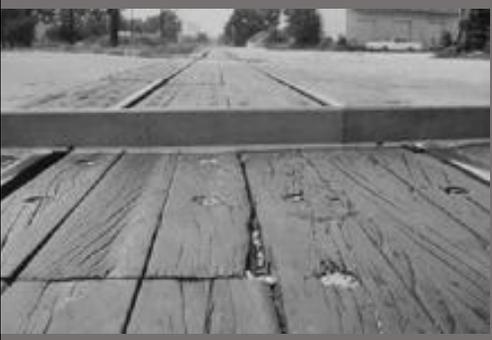
<p>Baja: La calidad de conducción casi no se ve afectada</p>

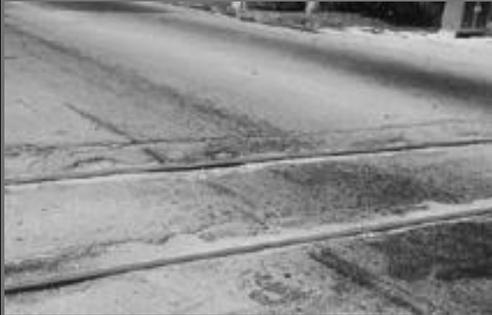
<p>Media: Las vibraciones en el vehículo son notorias</p>

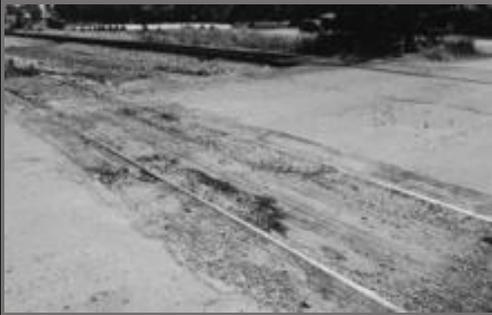
<p>Alta: Es necesario reducir la velocidad para mejorar la calidad de conducción</p>

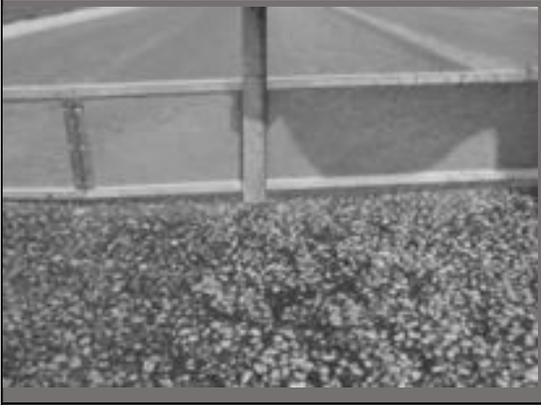
<p>Media: Media: > 13 a 25 mm (> 1/2 a 1 pulgada)</p>

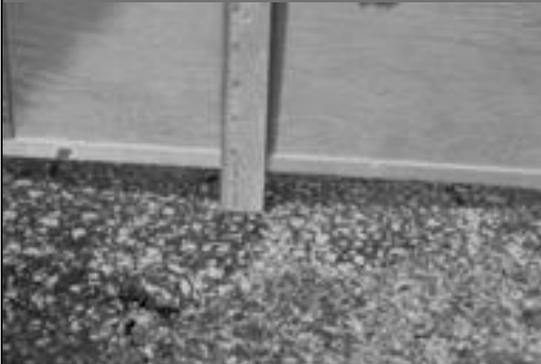
<p>Alta: Alta: > 25 mm (> 1 pulg.)</p>

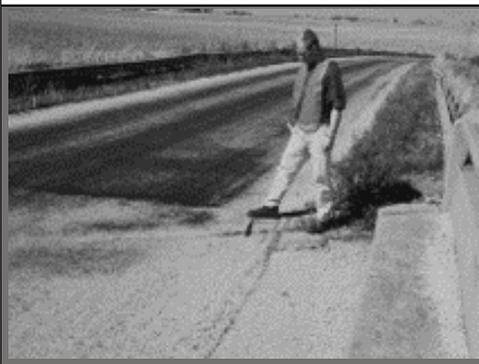
<p>Baja: Los niveles de severidad se miden de acuerdo a la calidad del paso por la anomalía.</p>

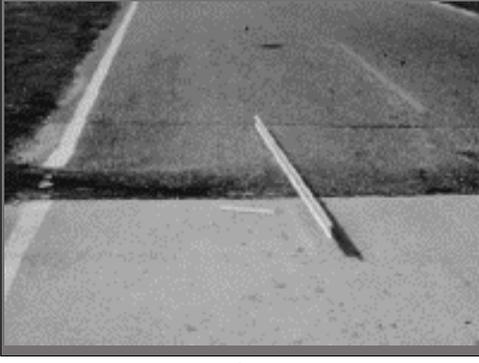
<p>Alta: Los niveles de severidad se miden de acuerdo a la calidad del del paso por la anomalía.</p>

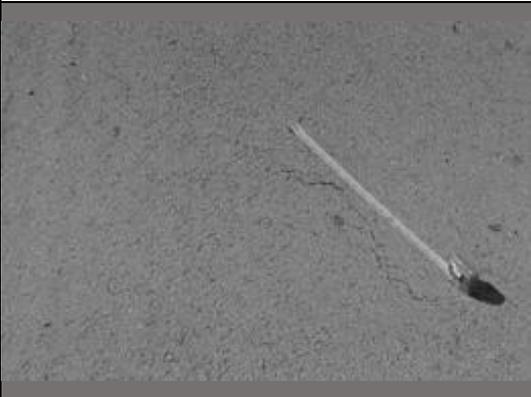
<p>Baja: Promedio de grietas ancho <10 mm (3/8 in.)</p>

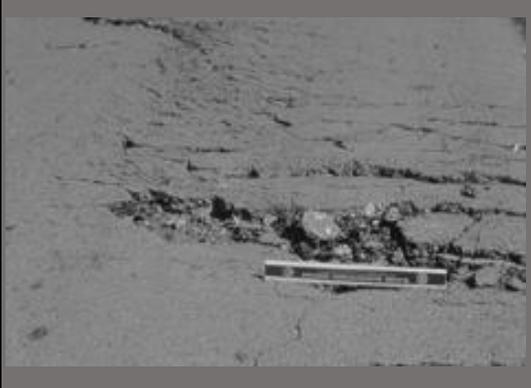
<p>Alta: el ancho promedio de la grieta es > 40 mm o el área alrededor de la grieta se rompe en pedazos que se quitan fácilmente.</p>

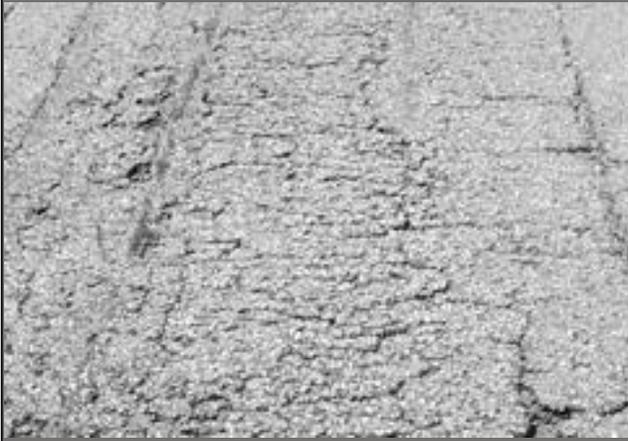
<p>Media: La textura de la superficie es moderadamente rugosa y picada.</p>

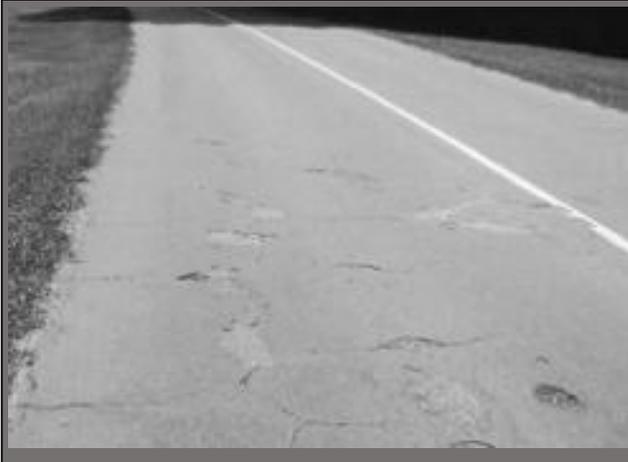
<p>Alta: Se ha desgastado considerablemente. La textura de la superficie es muy áspera y severamente marcada. Las áreas marcadas tienen menos de 10 mm (4 pulgadas) de diámetro y menos de 13 mm (1/2 pulgadas) de profundidad, las áreas con hoyos más grandes se cuentan como baches.</p>
